**MAESTRÍA EN ADMINISTRACIÓN DE LA CONSTRUCCIÓN
TRABAJO DE TÍTULACIÓN PREVIO LA OBTENCIÓN DEL
TÍTULO DE: MAGISTER EN ADMINISTRACIÓN DE LA
CONSTRUCCIÓN**

**“INVESTIGACIÓN DE LAS FACILIDADES DE MOVILIDAD
PARA PERSONAS CON DISCAPACIDAD EN EL CANTÓN
RIOBAMBA”**

2018

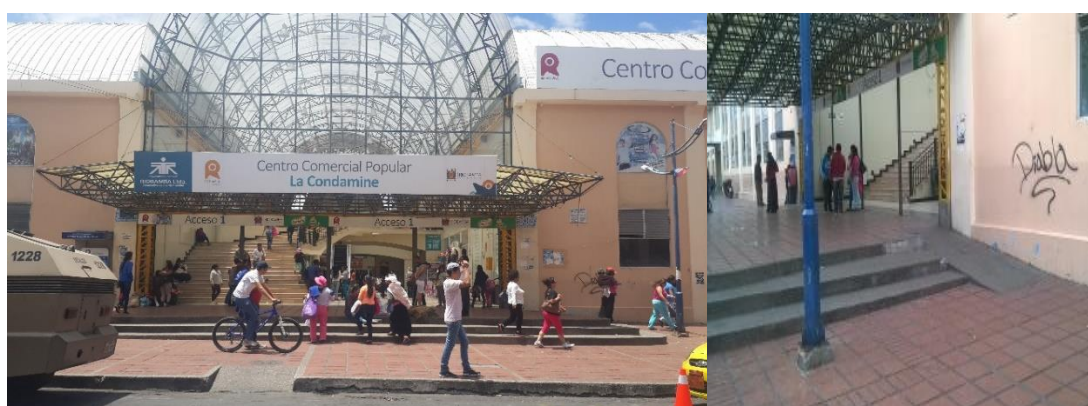
Los resultados mostrados en los mercados son ratificados mediante el levantamiento fotográfico con su análisis. Los mercados remodelados como La Condamine, La merced, San Francisco y San Alfonso fueron adecuados con determinada infraestructura necesaria para las personas con discapacidad (ver las figuras 97-100), mientras que los mercados no remodelados como Juan Bernardo Dávalos, San Alfonso, El Prado, La Esperanza, Mayorista y Santa Rosa no cuentan con la infraestructura adecuada generando barreras de accesibilidad dificultando la movilización. Ver las figuras 105-105.

Figura 97 Mapeo de los mercados de la ciudad de Riobamba

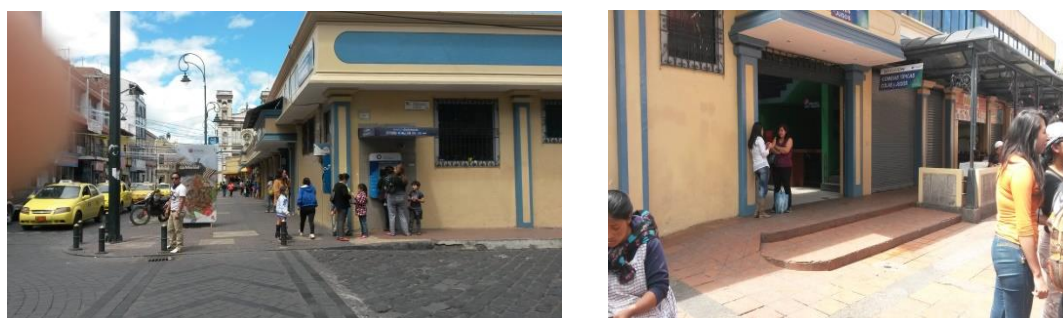
Figura 98 Mercado la Merced

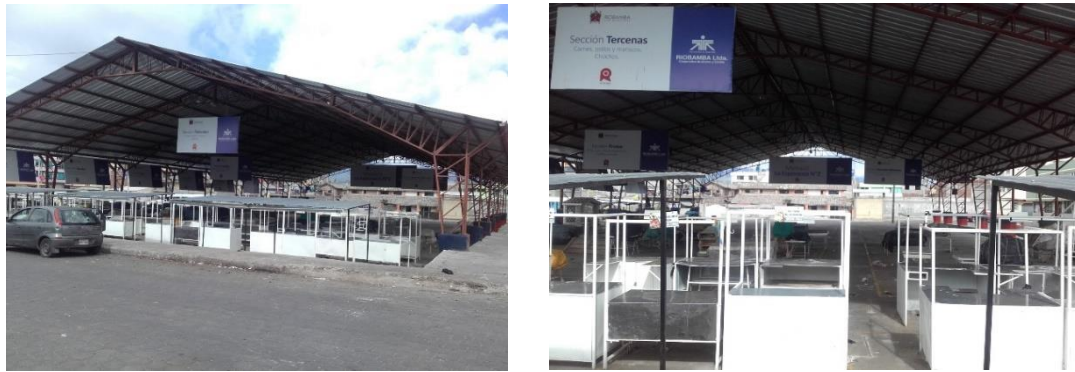
Figura 103 Mercado la Esperanza

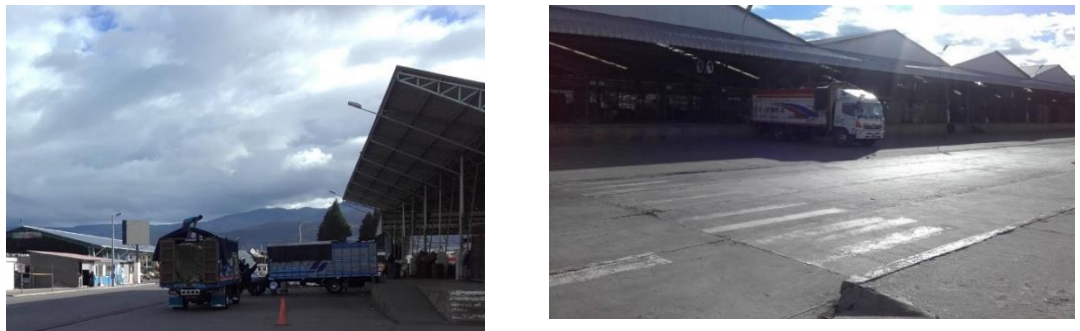
Figura 104 Gradas y rampa del mercado la Mayorista

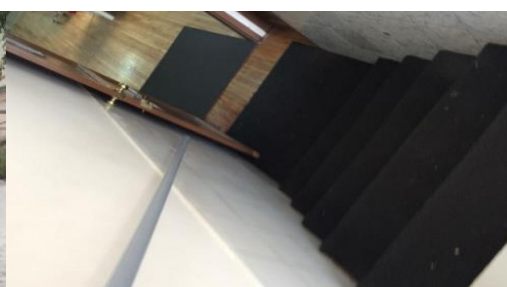
Figura 108 Escaleras del hospital del Hogar de Ancianos de Riobamba

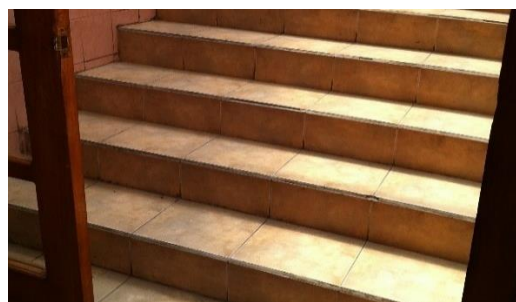
Figura 111 Escaleras del hospital Andino Alternativo de Chimborazo

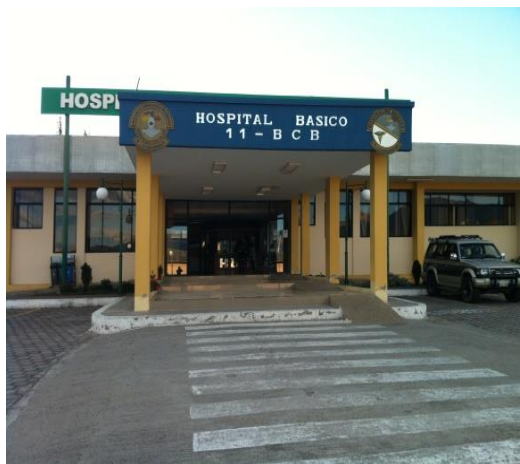
El hospital básico No. 11 - BCB "Galápagos" de la ciudad de Riobamba cuenta con una infraestructura adecuada para las personas con discapacidad y movilidad reducida como se muestran en la figuras 114-116 promoviendo una mejor calidad de vida de las mismas. El hospital Básico Médica del sur presenta una buena infraestructura para las personas con discapacidad como se puede evidenciar en la figura 113 y en la tabla 42. El hospital básico San Marcos a pesar de ser una construcción relativamente nueva presenta barreras arquitectónicas como la falta de ascensores o plataformas verticales, dificultando la atención temprana de las personas con discapacidad. Ver figuras 117 y 118. El Hospital del IESS presenta un nivel medio de barreras Arquitectónicas por lo que es necesario que se realicen las adecuaciones porque es un centro de atención de salud, y uno de los lugares mayor transitados por las personas con discapacidad. Ver figuras 119-121.

Figura 114 Hospital Básico No. 11-BCB- Galápagos

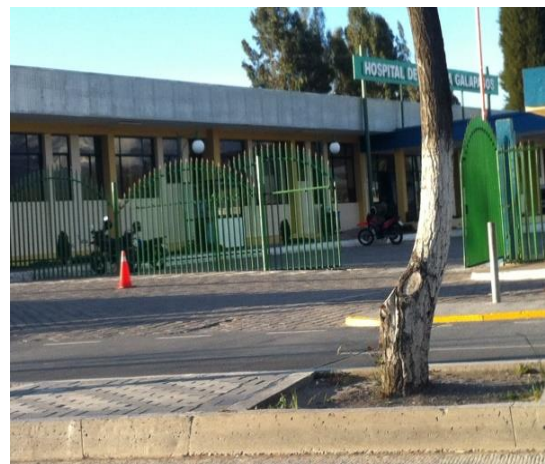
Figura 115 Entrada al Hospital Básico No. 11-BCB- Galápagos

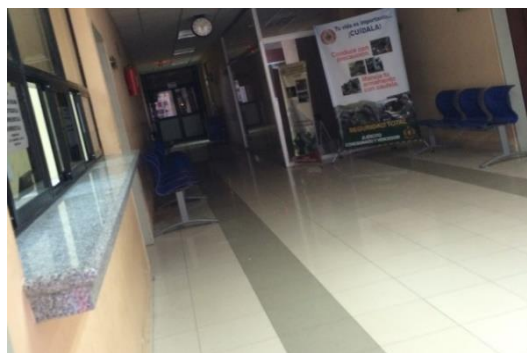
Figura 116 Pasillos del hospital Básico No. 11-BCB- Galápagos

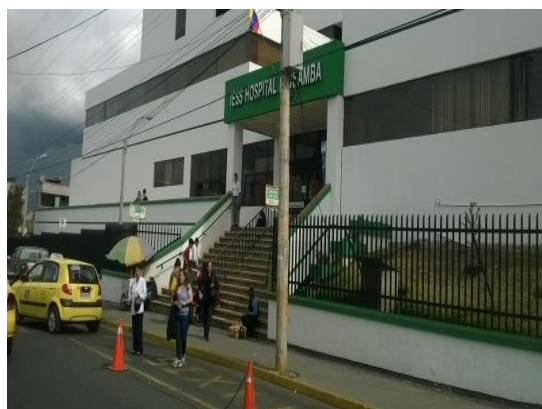
Figura 119 Entrada principal al Hospital del IESS

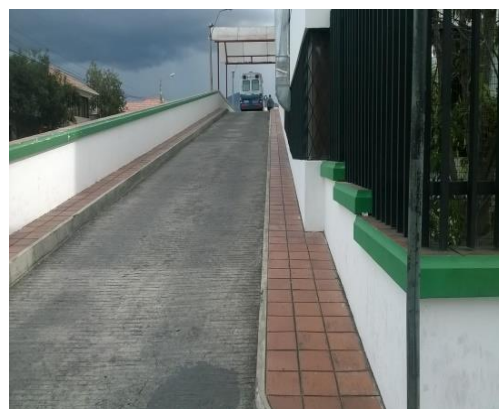
Figura 120 Entrada a emergencias del Hospital del IESS

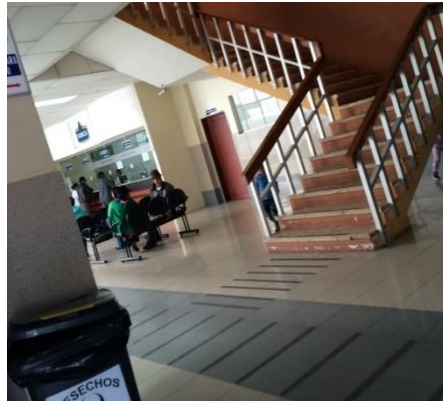
Figura 121 Escaleras Internas del hospital de Riobamba nivel II

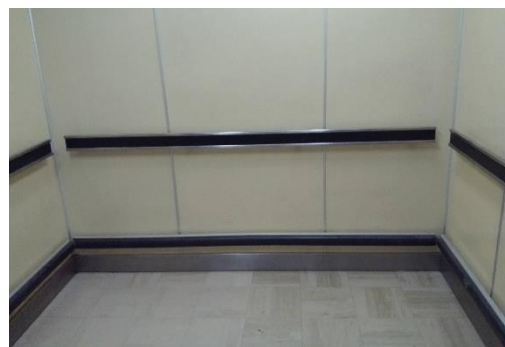
Figura 127 Ascensor adecuado del Hospital docente de Riobamba

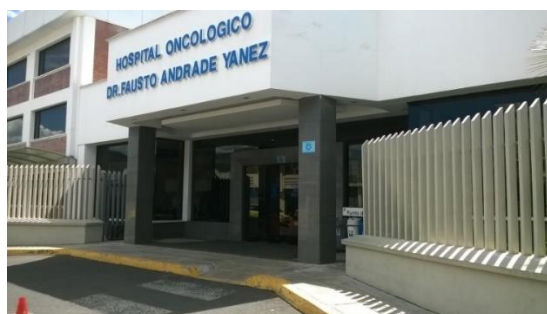
arquitectónicas como se muestra en la figura 128. Lamentablemente en este establecimiento no permitieron las autoridades tomar fotos de su infraestructura. El hospital Alfonso Villagómez es una edificación antigua remodelada consta con bajo nivel de barreras arquitectónicas para las personas con discapacidad. Como se puede ilustrar en las figuras 129-130.

Figura 128 Hospital Oncológico Dr. Fausto Andrade Yáñez (Solca)

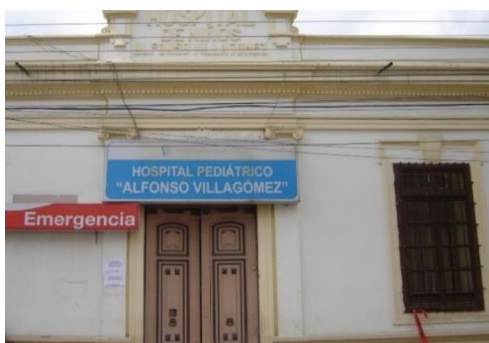
Figura 129 Hospital Pediátrico Alfonso Villagómez

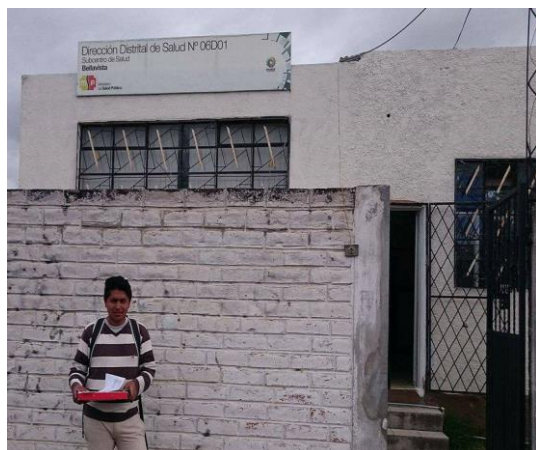
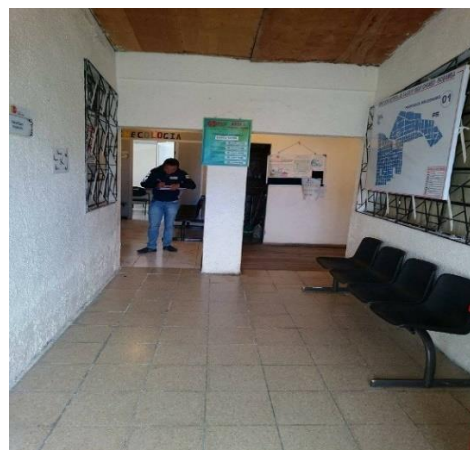
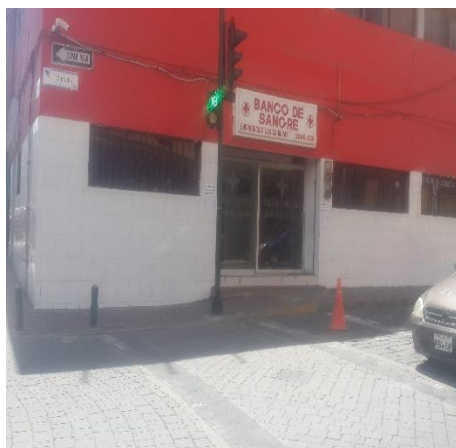
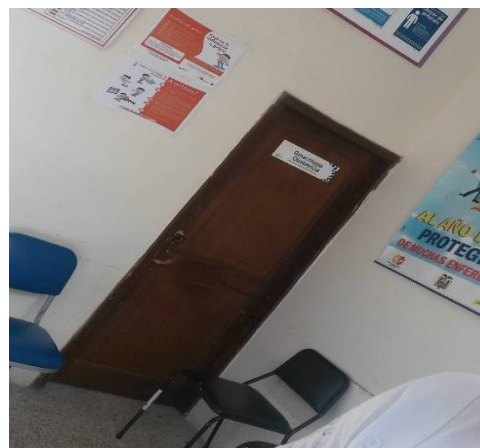
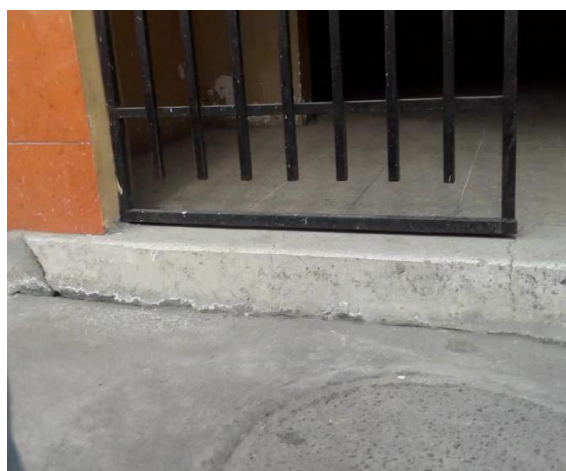
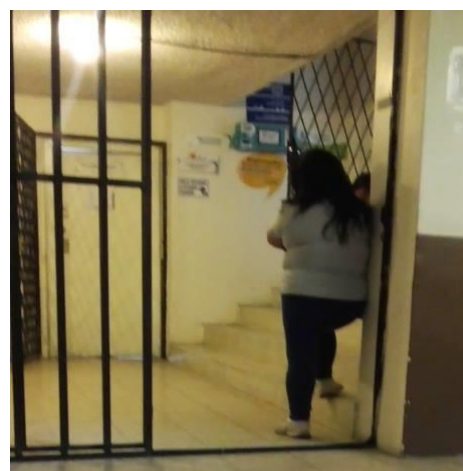
Los centros de salud tienen un nivel medio de barreras arquitectónicas es por lo cual se necesita adaptar e implementar infraestructura para las personas con discapacidad. Ver las figuras 131-136.

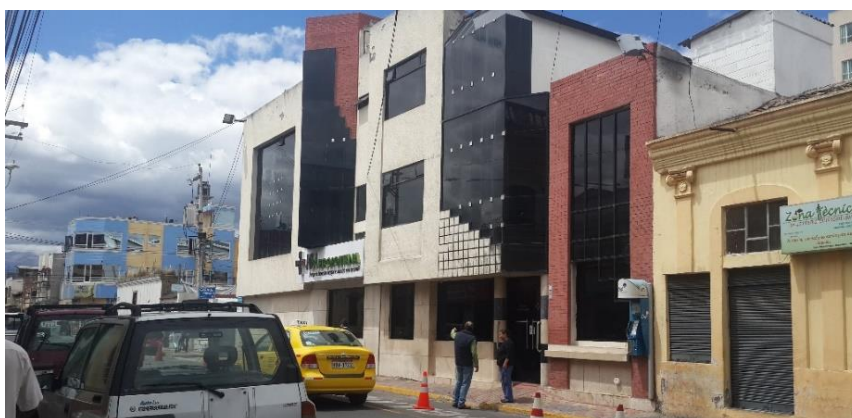
Figura 138 Entrada principal de la Clínica Metropolitana

La clínica moderna tiene una infraestructura adecuada para las personas con discapacidad como se observa en la figura 137. La Clínica metropolitana a pesar de ser una de las clínicas más prestigiosas de la ciudad su infraestructura para las personas con discapacidad no es tan adecuada. Ver las figuras 138-139. La clínica Santa Cecilia tiene la suficiente infraestructura por lo cual no presenta barreras arquitectónicas. Ver figuras 140 y 141.

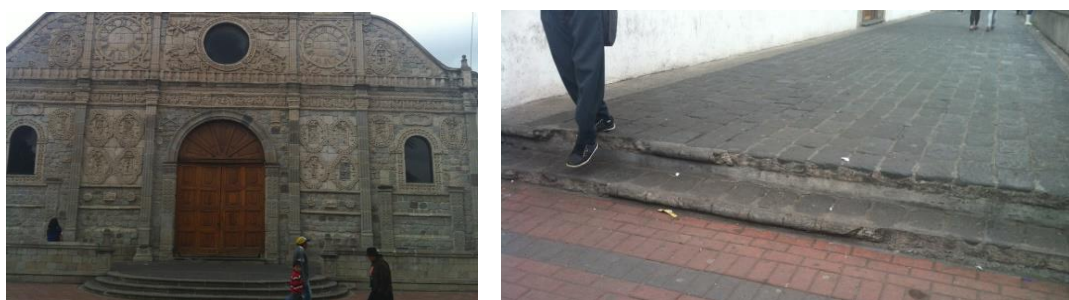
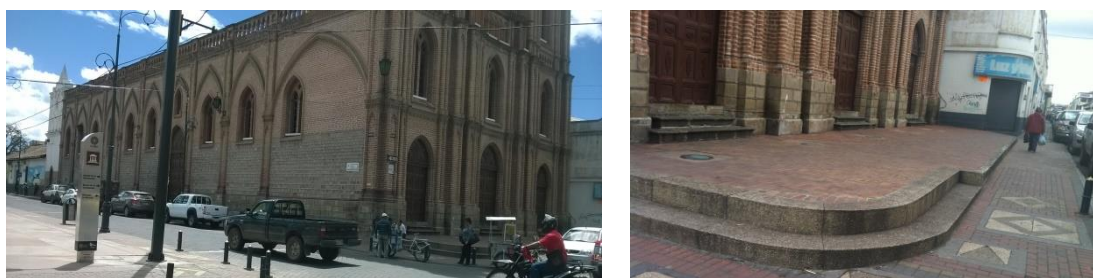
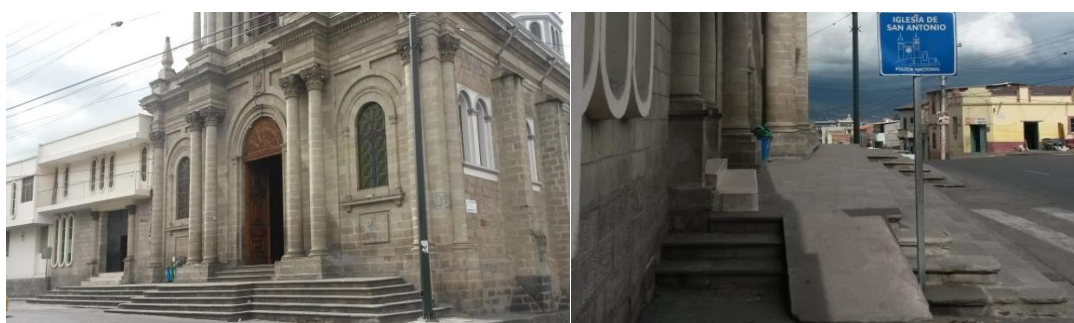
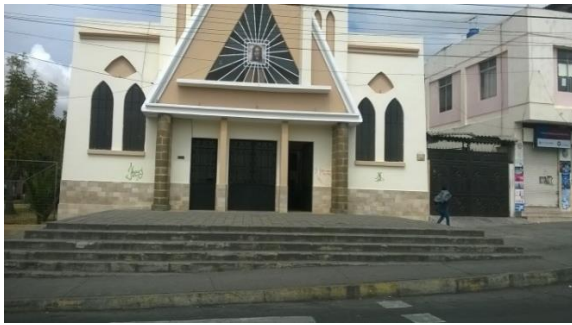
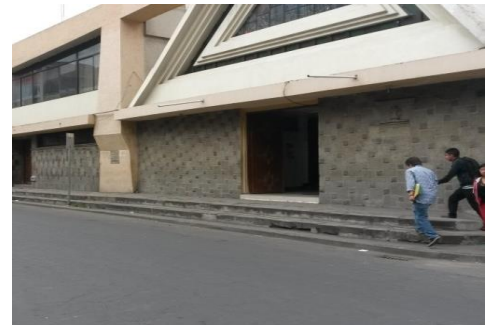
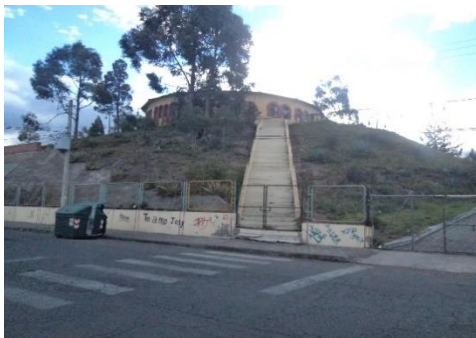
Los resultados obtenidos en las iglesias son ratificados mediante el levantamiento fotográfico con su análisis. La mayoría de iglesias en la ciudad presentan barreras Arquitectónicas, pero principalmente barreras urbanísticas como se muestran en las figuras 152-162, dificultando la movilización de las personas con discapacidad, esto se debe a que son iglesias antiguas. Es así que la mayoría de iglesias tienen un acceso difícil para las personas con discapacidad y muy pocas tienen rampas de acceso.

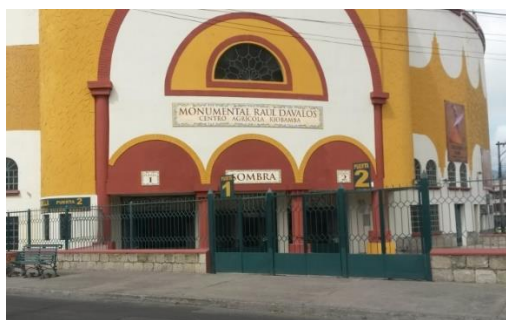
Figura 167 Plaza de Toros Raúl Dávalos

La plaza de toros tiene un alto nivel de barreras de accesibilidad obstaculizando un libre acceso y movilidad de las personas con discapacidad, como se muestra en las figuras 167 y 168.

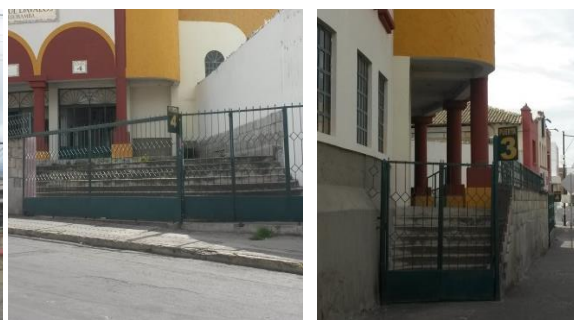
Figura 168 Entradas sin Rampa a la Plaza de Plaza de Toros Raúl Dávalos

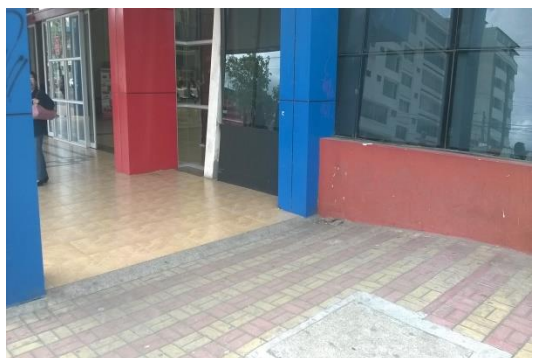
El terminal terrestre de Riobamba fue remodelado y no tiene muchas barreras arquitectónicas, como principal barrera arquitectónica es el piso deslizante dificultando la movilidad. Ver las figuras 169 y 170. El terminal Interparroquial e Intercantonal es una construcción de no más de dos años de vida tiene la infraestructura suficiente y adecuada, sin embargo los usuarios no les dan buen uso. Como se ilustra en las figuras 171 y 172.

Figura 169 Piso deslizante en la entrada del Terminal Terrestre

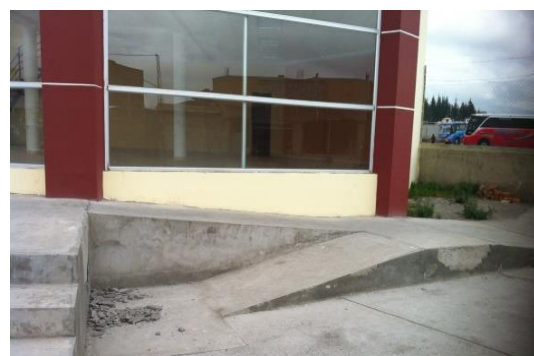
Figura 172 Rampa con obstáculos del terminal

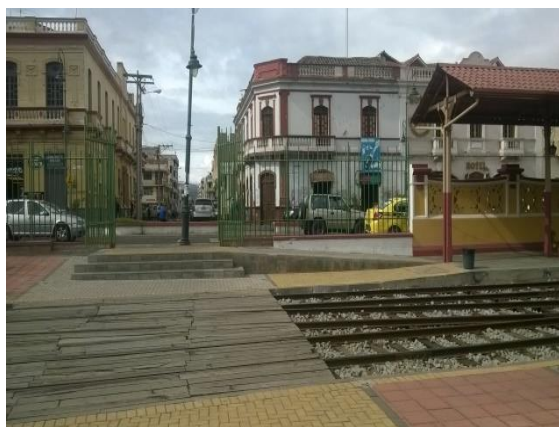
Figura 173 Interior de la estación del tren

La Estación del tren de Riobamba en los tres últimos años ha sido remodelada y se encuentra en la zona centro de la ciudad que ha también fue remodelada por lo que presenta un nivel bajo de barreras arquitectónicas y urbanísticas. Ver figuras 173 y 174. La estación de bomberos es un lugar de recepción de impuestos y de remitente de permisos, el cual tiene un bajo nivel de barreras arquitectónicas como se muestra en la figura 175.

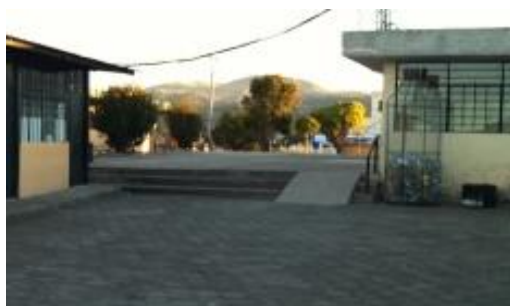
Figura 177 Mapeo de las unidades educativas de la ciudad de Riobamba

La unidad educativa Anda Aguirre está ubicado por el sector del terminal terrestre no forma parte de la zona remodelada de la ciudad, por lo cual se puede observar en las figuras 177 y 178 que presenta barreras urbanísticas, en el interior presenta un alto índice de barreras arquitectónicas por lo tanto se tiene alta dificultad de movilización para las personas con discapacidad.

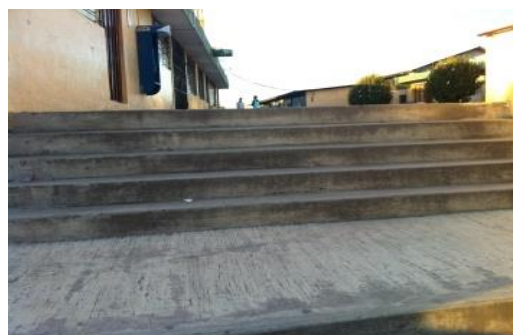
Figura 178 Gradadas sin rampa la entrada de la unidas educativa Anda Aguirre

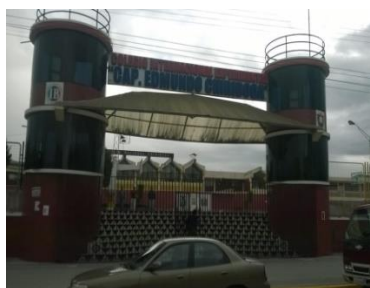
Figura 179 Unidad educativa “Cap. Edmundo Chiriboga G.”

La unidad educativa Cap. Edmundo Chiriboga G. especialmente presenta barreras Arquitectónicas, y en un nivel bajo barrearas Urbanísticas como se observa en la figura en la acera esta un poste mal ubicado que dificulta la movilidad principalmente de las personas usuarias de sillas de ruedas y las personas con discapacidad visual. Como se muestran en las figuras 179 - 181. Es uno de los establecimientos educativos más grandes de la ciudad cuenta con un coliseo, estadio y piscinas.

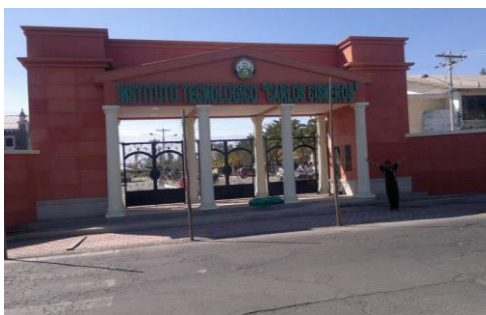
Figura 182 Unidad educativa “Carlos Cisneros”

La unidad educativa Carlos Cisneros, cuenta con un estadio y un coliseo, también en este establecimiento donde función un instituto de educación superior. El establecimiento presenta un elevado porcentaje de barreras Arquitectónicas como se muestran en las figuras 182 y 183.

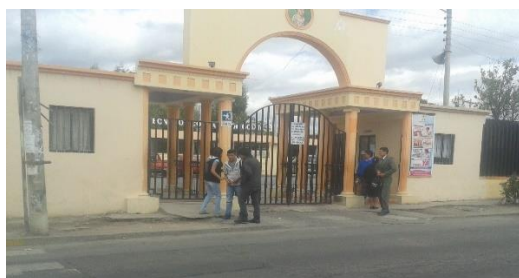
Figura 184 Unidad educativa “Isabel de Godín”

La unidad educativa “Isabel de Codín”, presenta un elevado porcentaje de barreras Arquitectónicas como se muestran en las figuras 184 y 185.

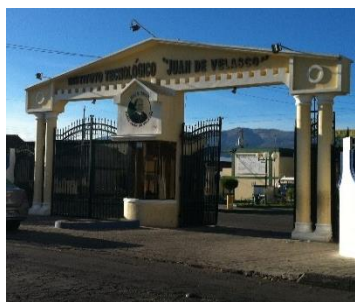
Figura 186 Unidad educativa “Juan de Velasco”

La unidad educativa Juan de Velasco presenta barreras Arquitectónicas como se observa en las figuras 186– 188.

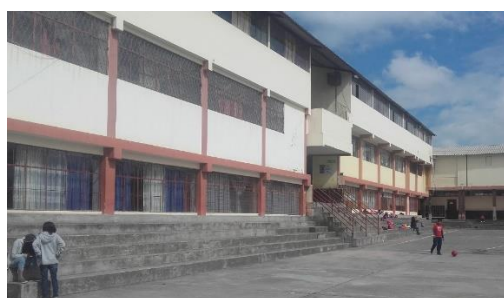
Figura 189 Unidad educativa “La Salle”

La unidad educativa La Salle presenta barreras Arquitectónicas como falta de ascensores, falta de plataformas, baños adecuados entre otras, como se ilustra en las figuras 189 y 190.

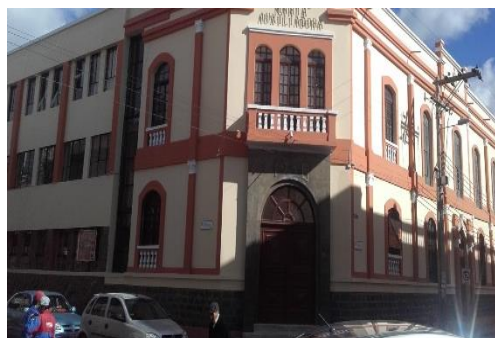
Figura 191 Unidad educativa “María Auxiliadora”

La unidad educativa María Auxiliadora presenta nivel medio de barreras Arquitectónicas como baños no adecuados, pisos deslizantes, falta de rampas entre otras como se muestra en las figuras 191 y 192.

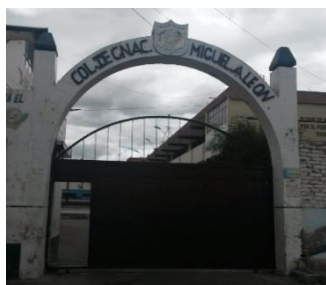
Figura 193 Unidad educativa “Miguel Ángel León”

La unidad educativa Miguel Ángel León ofrece el bachillerato técnico, no cuenta con la infraestructura adecuada para las personas con discapacidad. Lo cual se observa en las figuras 193 - 195.

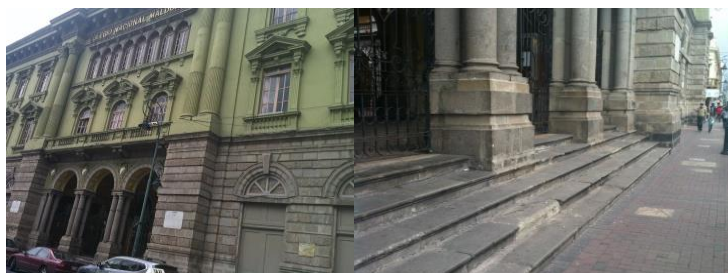
Figura 196 Unidad educativa “Pedro Vicente Maldonado” Centro

de las personas con discapacidad. Presenta un elevado porcentaje de barreras arquitectónicas como se ilustra en las figuras 196 - 198. Mientras que en el establecimiento del norte tiene un alto porcentaje de barreras arquitectónicas como se muestran en las figuras 199-201.

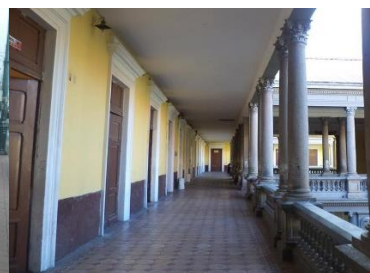
Figura 197 Gradas de la entrada a la unidad educativa “Pedro Vicente Maldonado” Centro

La unidad educativa Pedro Vicente Maldonado tiene dos establecimientos uno en el centro y otro en el norte de la ciudad. En establecimiento del centro como se puede observar en la figura 197 tiene a la entrada escaleras y sin rampa que dificulta el acceso

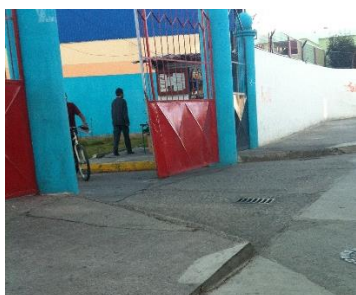
Figura 202 Unidad educativa “Riobamba”

Esta unidad educativa es uno de los establecimientos que cuenta con un gran número de estudiantes y presenta falta de infraestructura para las personas con discapacidad como se evidencia en la figuras 202 – 204

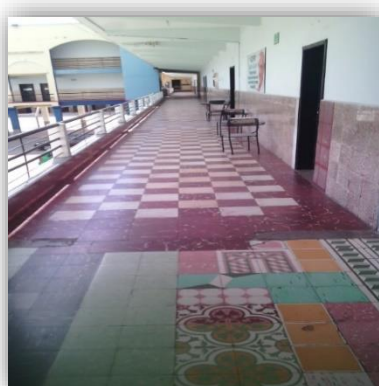
Figura 205 Pasillos de la unidad educativa “San Felipe Neri”

Esta unidad educativa se ubica en el centro de la ciudad en una zona de alta concurrencia, las figuras 205 - 207 muestran la presencia de barreras tanto arquitectónicas y urbanísticas aumentado la dificultad de movilidad para las personas con discapacidad.

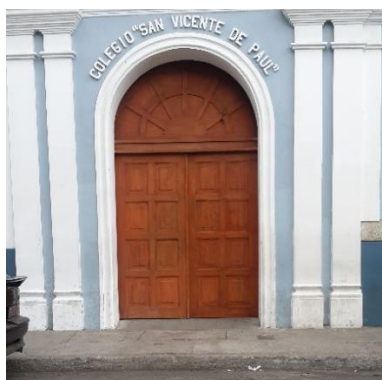
Figura 208 Unidad educativa “San Vicente de Paul”

La unidad educativa San Vicente de Paul tiene un nivel medio de barreras arquitectónicas, disminuyendo la dificultad de movilización de las personas con discapacidad como se observa en las figuras 208 – 210.

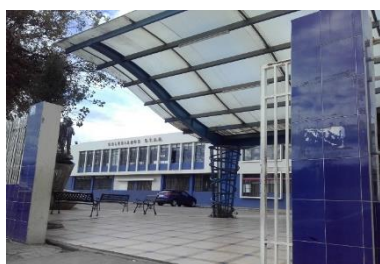
Figura 214 Unidad educativa “Santo Tomás Apóstol”

La unidad educativa Santo Tomás Apóstol tiene barreras Arquitectónicas, que impiden una movilidad adecuada de las personas con discapacidad, como se muestran en las figuras 214-216.

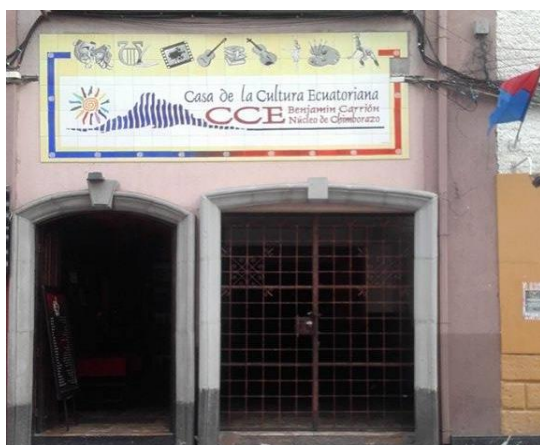
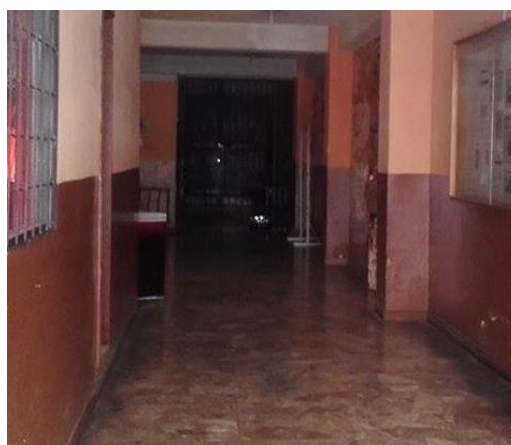
La casa de la cultura cuenta con un ascensor adecuado, no cuenta con pasillos amplios, en sí, tiene un nivel medio de barreas arquitectónicas como se muestra en las figuras 218 y 219.

Figura 218 Casa de la cultura núcleo de Chimborazo

Figura 219 Pasillos de la Casa de la cultura núcleo de Chimborazo

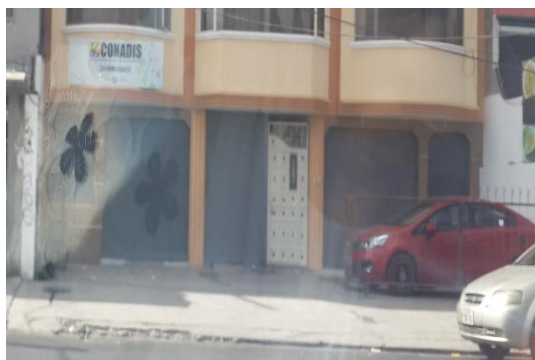
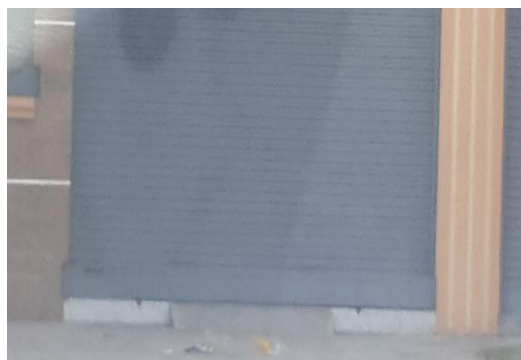
El CONADIS no presenta mayor dificultad de acceso para las personas con discapacidad tomando en cuenta que es un edificio pequeño. Pere tiene el piso deslizante a pesar de que es un lugar que tiene relación directa con las personas con discapacidad. Ver las figuras 223 y 224.

Figura 223 CONADIS

Figura 224 Rampa de la entrada del CONADIS

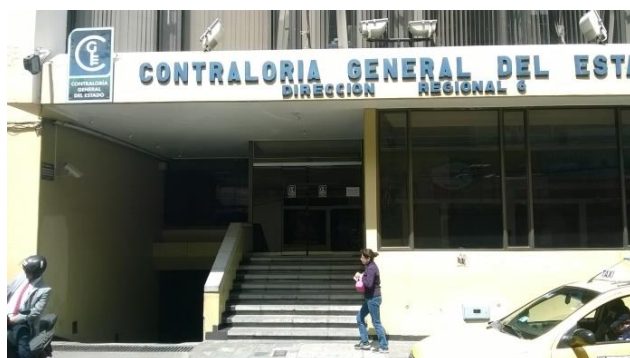
Figura 227 Contraloría General del Estado Dirección Regional 3

En el edificio de la Contraloría General del Estado Dirección Regional 3 como se puede evidenciar en la figura 227 presenta obstáculos en el ingreso

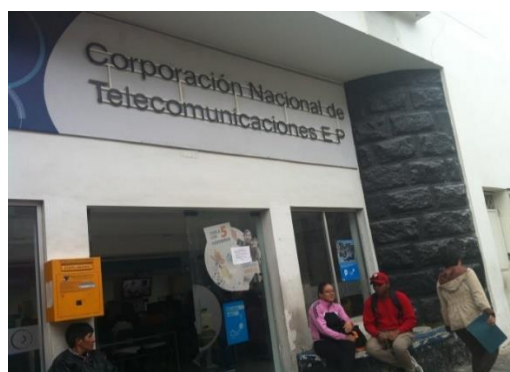
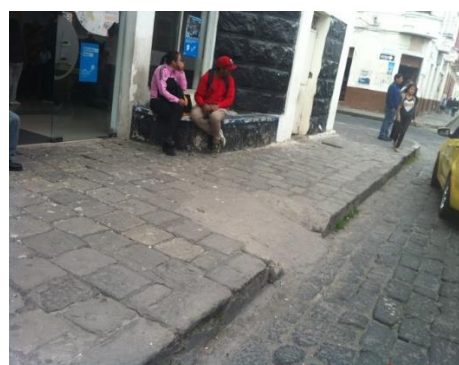
El edificio tiene nivel alto de barreras arquitectónicas y urbanísticas por el visto un poco difícil de transitar sobre todo para las personas con discapacidad visual y las personas usuarias de sillas de ruedas como se muestran en las figuras 228 y 229.

Figura 228 Corporación Nacional de Telecomunicaciones

Figura 229 Rampa de acceso a la CNT

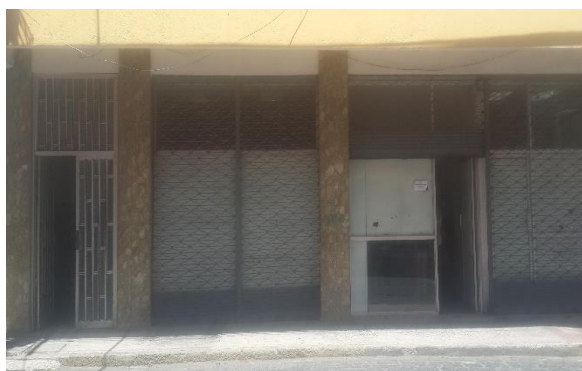
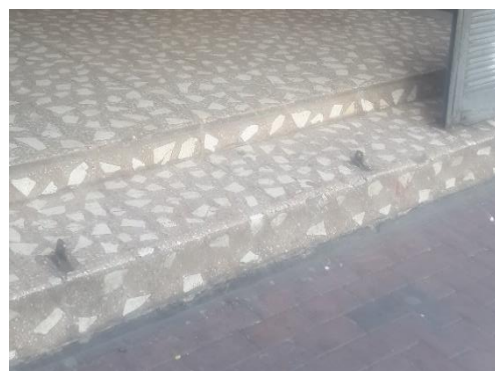
La institución presenta una infraestructura para las personas con discapacidad no adecuada, como pisos deslizantes, falta de rampas, puertas estrechas entre otras, como se observa en las figuras 230 y 231.

Figura 230 Corte Superior de justicia de Chimborazo

Figura 231 Entrada principal de la Corte Superior de justicia de Chimborazo

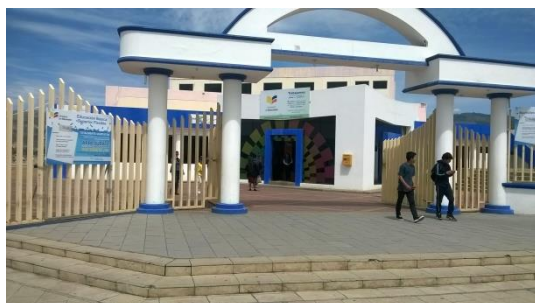
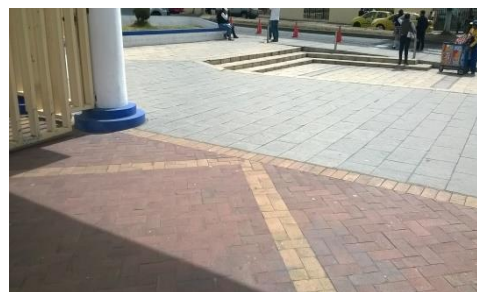
Las instalaciones de la Dirección de Educación de Chimborazo presentan un nivel medio alto de barreras arquitectónicas como se observa en las figuras 232 y 233.

Figura 232 Dirección de Educación de Chimborazo

Figura 233 Patios de la Dirección de Educación de Chimborazo

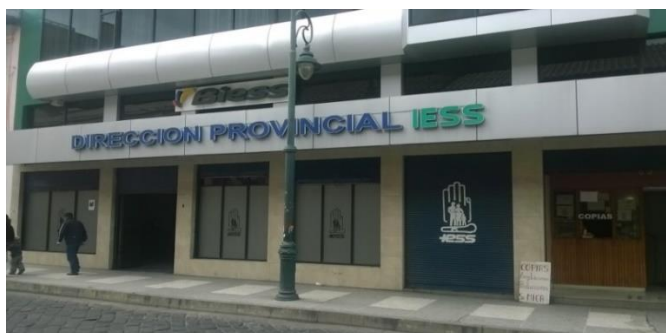
Figura 234 Dirección Provincial IESS

El edificio de la Dirección Provincial IESS tiene un nivel bajo de barreras arquitectónicas y urbanísticas cuenta con un ascensor adecuado, pero le falta rampas, y tiene el piso deslizante, generando barreras de accesibilidad. Ver la figura 234.

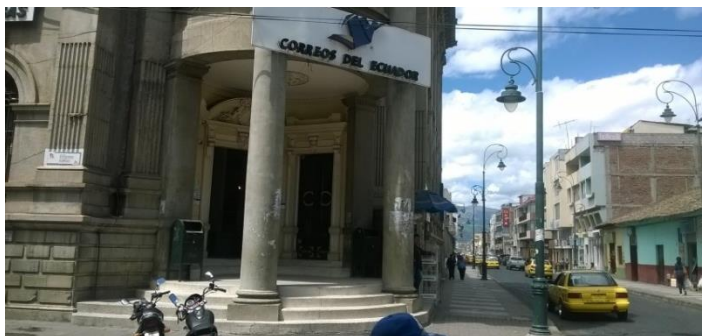
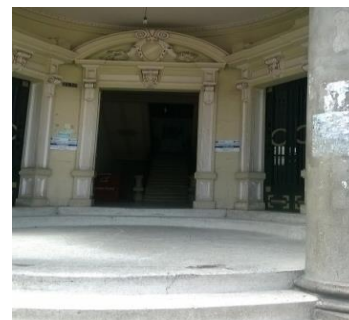
El edificio del correo Ecuador tiene significativas barreras arquitectónicas, debido a que es una edificación antigua, como se muestran en las figuras 235 y 236.

Figura 235 Correos del Ecuador

Figura 236 Interiores del Correos del Ecuador

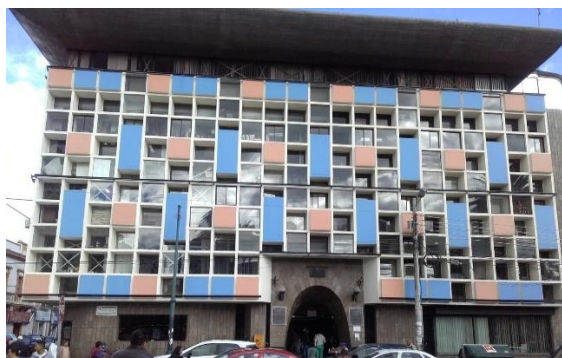
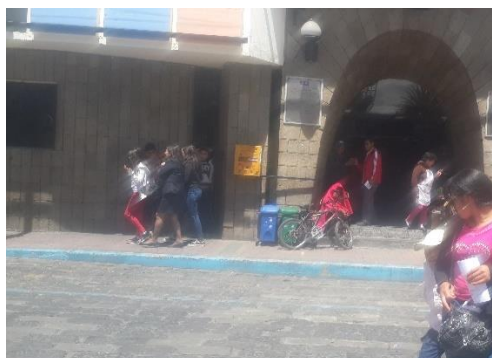
El establecimiento tiene un nivel medio de barreras arquitectónicas como se observa en las figuras 237 y 238.

Figura 237 Empresa eléctrica de Riobamba

Figura 238 Entrada del Empresa eléctrica de Riobamba

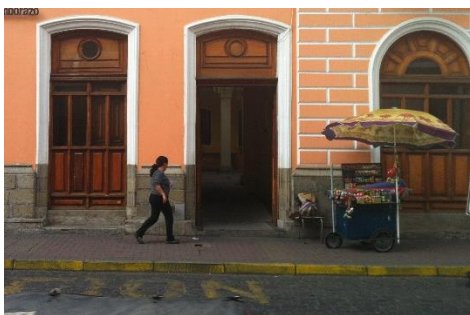
Figura 241 Gobernación de Chimborazo

La gobernación de Chimborazo tiene un nivel alto de barreras arquitectónicas, como falta de rampas de acceso, entre otras, como se ilustra en la figura 241.

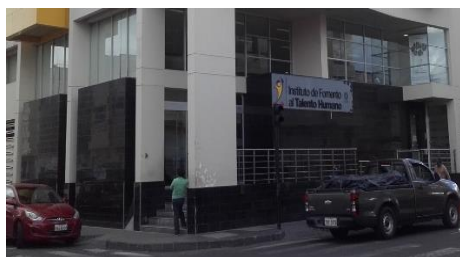
Figura 242 IECE

El establecimiento tiene barreras arquitectónicas como falta de plataforma vertical, ascensor, superficies que dificultan la movilidad de las personas con discapacidad como se muestra en la figura 242.

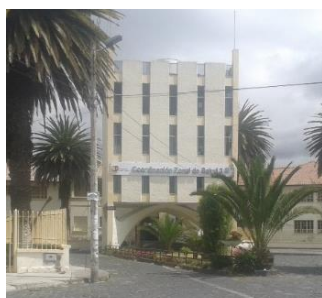
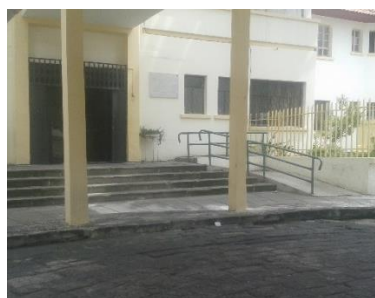
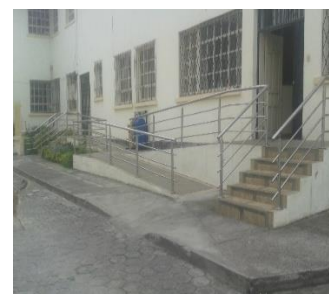
La jefatura de Salud zonal 3 presenta un elevado porcentaje de barreras arquitectónicas como se observa en las figuras 246-248.

**Figura 246 Jefatura de
Salud zonal 3**

**Figura 247 Entrada del
Jefatura de Salud zonal 3**

**Figura 248 Escaleras
del Jefatura de Salud
zonal 3**

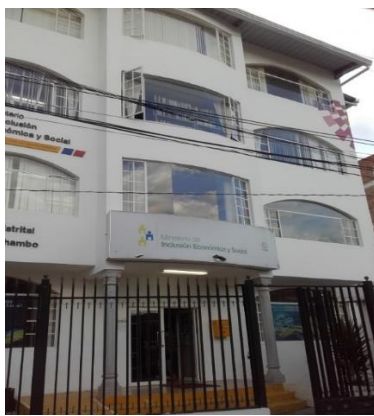
Figura 249 Ministerio de Inclusión Social Zona 3

El edificio donde funciona el MIES zona 3 requiere de aceras adecuadas con el piso y la señalización requerida, ascensores o rampas para movilización vertical, entre otros requerimientos. Ver la figura 249.

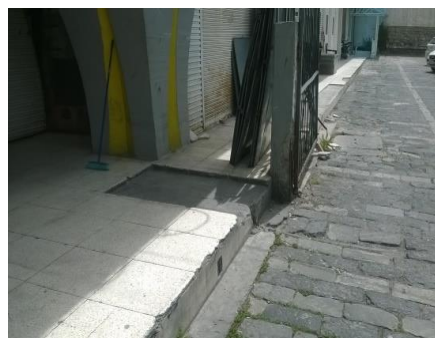
El edificio donde funciona la Procuraduría general del Estado en la ciudad de Riobamba presenta un deterioro de la infraestructura teniendo obstáculos para una adecuada movilización de las personas con discapacidad como se ilustra en las figuras 250 y 251.

Figura 251 Exteriores de la Procuraduría general del Estado

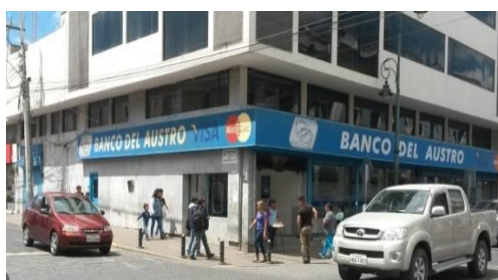
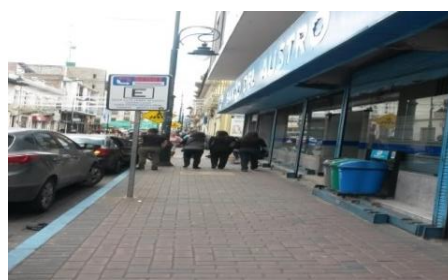
Los resultados obtenidos en los Bancos y cooperativas de ahorro y crédito son ratificados mediante el levantamiento fotográfico con su análisis. Como se puede observar en las figuras 258 y 259 no presentan barreras Urbanística debido a que el banco del Austro está ubicado en el centro de la ciudad, en una zona en donde ha sido remodelada en los últimos años por lo cual se han construido con normas vigentes en donde se considera la eliminación de las barreras. Como se observa en la figura 260 el banco de Guayaquil no presenta barreras arquitectónicas. El Banco Internacional, el Banco del Pacífico, el Banco Procredit y el Banco del Solidario tiene un nivel medio de barreras arquitectónicas. Ver figura 261, 265, 268 y 270

Figura 258 Banco del Austro

Figura 259 Banco del Austro edificio central

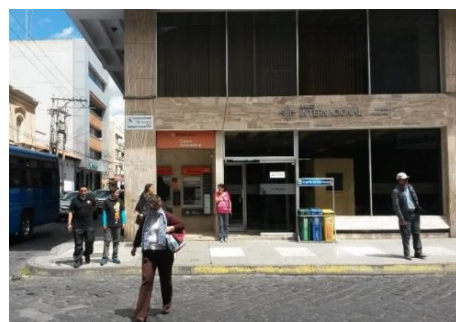
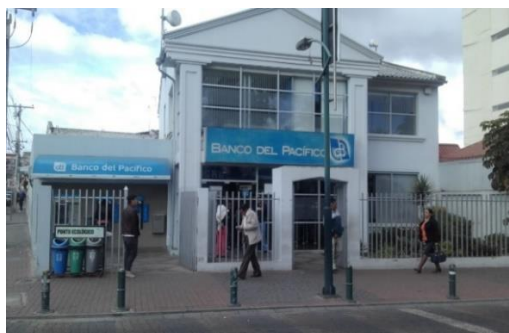
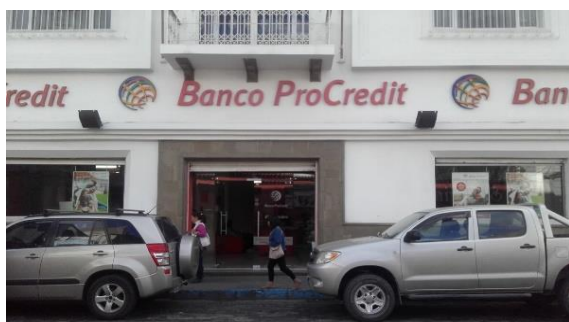
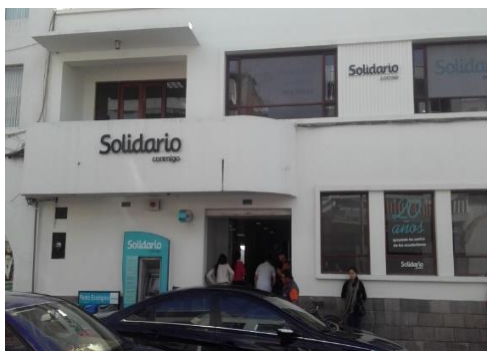
Figura 261 Banco del Internacional

Figura 265 Banco del Pacífico

Figura 268 Banco Procredit

Figura 270 Banco Solidario

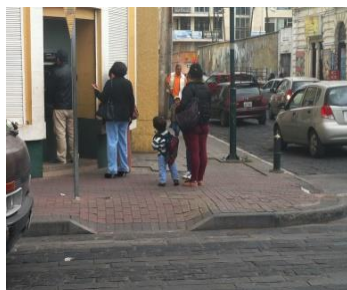
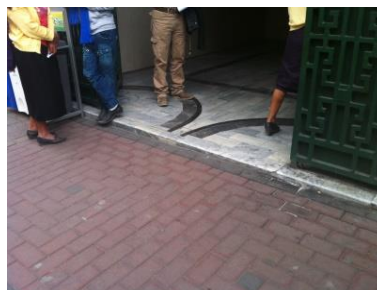
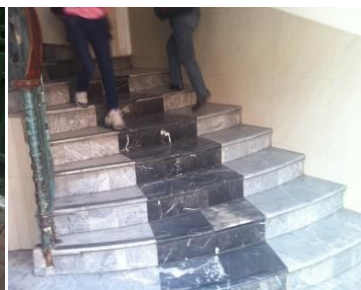
En las figuras 262-264 muestran fotografías del Banco del Fomento en las cuales se puede evidenciar que la acera tiene un vado peatonal adecuado es decir no tiene barrera urbanística pero el edificio del Banco presenta obstáculos de movilización con gradas inadecuadas, no tiene ascensores, presentando barreras arquitectónicas.

Figura 262 Exterior del Banco del Fomento

Figura 263 Entrada del Banco del Fomento

Figura 264 Interior del Banco del Fomento

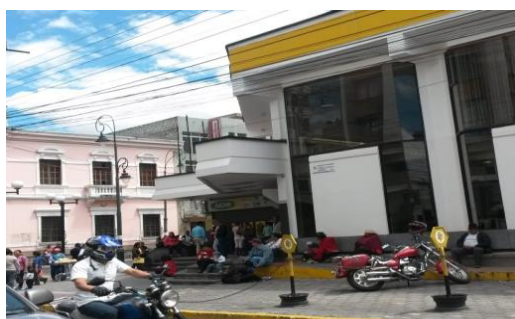
En la figura 266 Banco del Pichincha se puede observar el mal uso de la rampa para movilización de las personas con discapacidad, en la figura 267 se observa que existe facilidad de acceso a los cajeros mientras que presenta dificultad para el acceso al interior del edificio, por lo tanto las personas con discapacidad tiene dificultad para moverse por mal uso y falta de infraestructura. En la figura 269 del Produbanco se puede observar el mal uso del vado peatonal, se está utilizando por personas sin discapacidad, además el ingreso al edificio presenta una barrera arquitectónica tiene escaleras inadecuadas y no tiene rampa de acceso.

Figura 266 Banco Pichincha edificio central

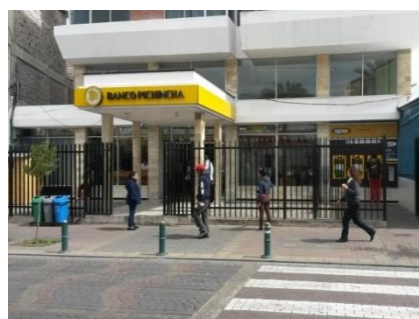
Figura 267 Banco Pichincha sucursal (Parque Infantil)

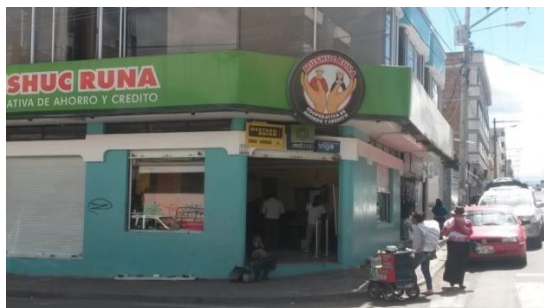
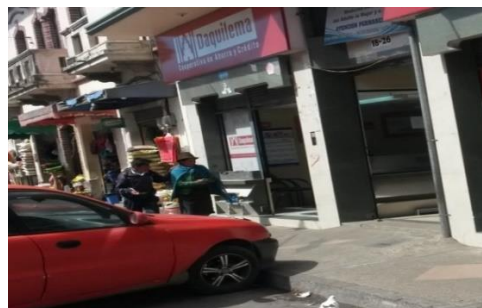
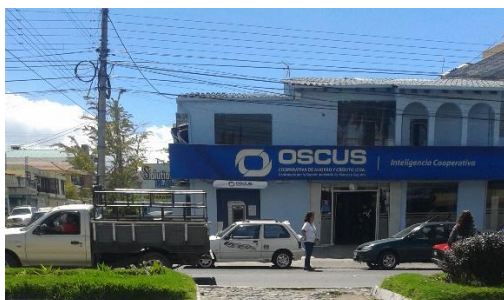
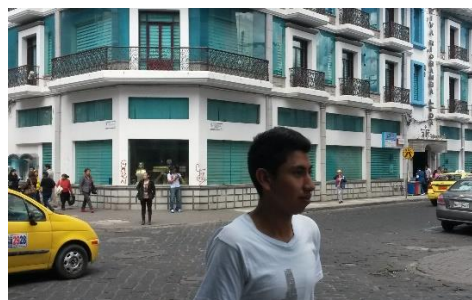
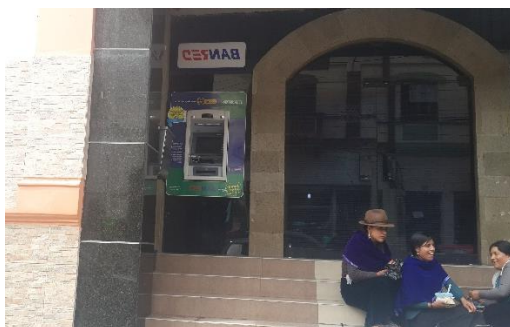
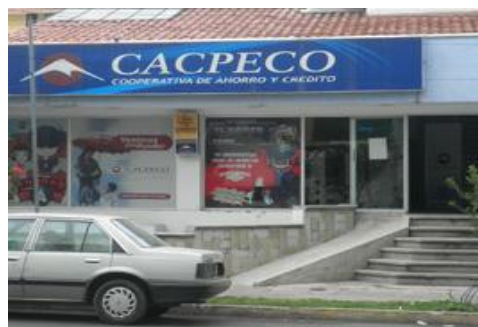
En el cantón Riobamba en los últimos años se han incrementado las cooperativas de ahorro que en su mayoría no presenta la infraestructura adecuada que facilite la movilización de las personas con discapacidad, como se observa en las figuras 271-276, presentan barreras arquitectónicas.

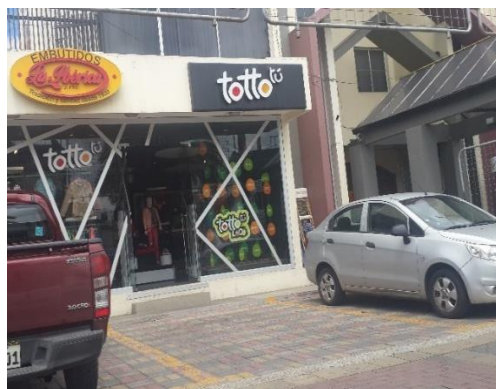
El Centro comercial H de J la Iberica tiene poca infraestructura para las personas con discapacidad como se muestra en la figura 278. El centro comercial Giralda Plaza se observa en la figura 279 no presentan barreras urbanísticas pero si presenta barreras arquitectónicas puesto que en la entrada no tiene una rampa de acceso y en el interior no tiene rampa ni ascensor para que las personas con discapacidad puedan moverse sin obstáculos. En centro comercial multiplaza no presenta barreras Arquitectónicas puesto que es una construcción con dos años de vida y esta construida sin barreras facilitando el acceso y la movilidad de las personas con discapacidad como se muestran en las figuras 280 y 281. El centro comercial cuenta con 1 ascensor, rampas eléctricas, rampa de acceso para personas con discapacidad, y parquederos diferenciados.

Figura 278 Centro comercial H de J la Iberica

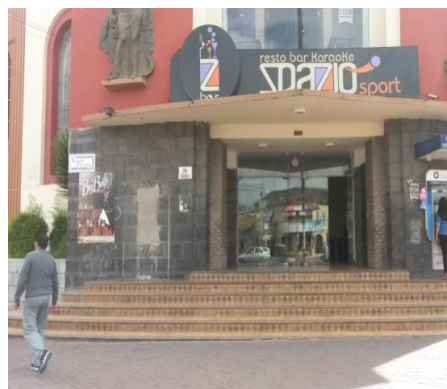
Figura 279 Entrada del centro comercial Giralda Plaza

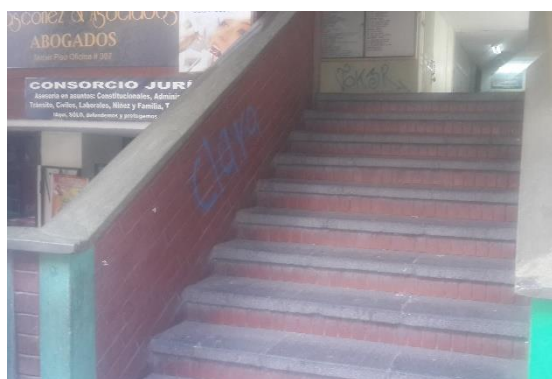
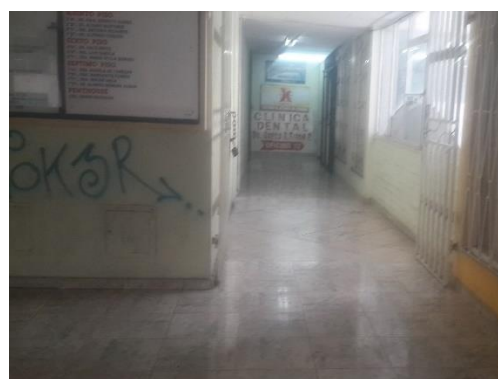
El centro comercial “Chimborazo” presenta barreras arquitectónicas como se muestra en las figuras 282 y 283. El centro comercial “Puruhua” tiene poca infraestructura para las personas con discapacidad como se muestra en las figuras 284 y 285. El centro Las Carmelitas comercial presenta barreras arquitectónicas como se muestra en las figuras 286 y 287.

Figura 282 Escalera de la entrada del centro comercial Chimborazo

Figura 283 Pasillo s del centro comercial Chimborazo

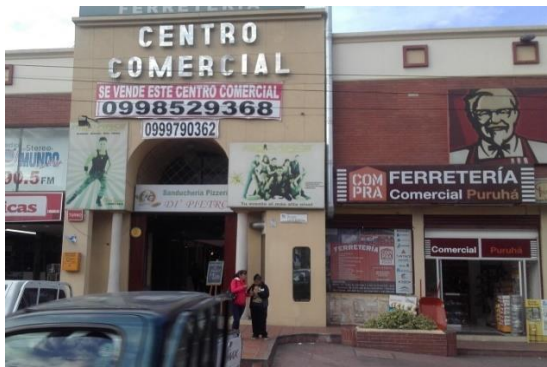
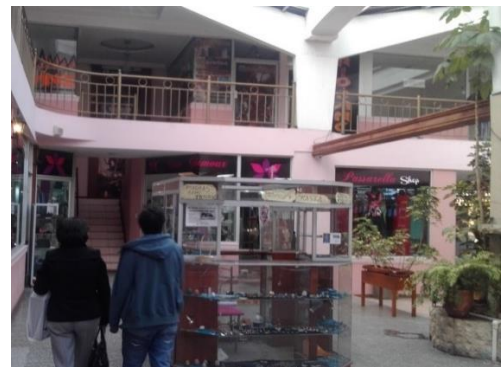
Figura 284 Exterior del centro comercial "Puruhua"

Figura 285 Interior del centro comercial "Puruhua"

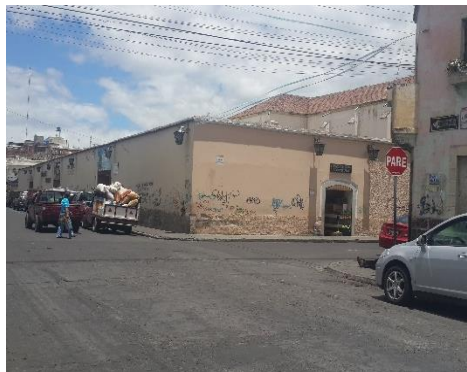
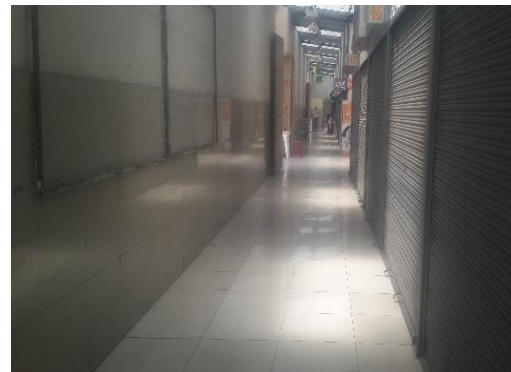
Figura 286 Exterior del centro comercial "Las Carmelitas"

Figura 287 Pasillos del centro comercial "Las Carmelitas"
