**MAESTRÍA EN ADMINISTRACIÓN DE LA CONSTRUCCIÓN
TRABAJO DE TÍTULACIÓN PREVIO LA OBTENCIÓN DEL
TÍTULO DE: MAGISTER EN ADMINISTRACIÓN DE LA
CONSTRUCCIÓN**

**“INVESTIGACIÓN DE LAS FACILIDADES DE MOVILIDAD
PARA PERSONAS CON DISCAPACIDAD EN EL CANTÓN
RIOBAMBA”**

2018

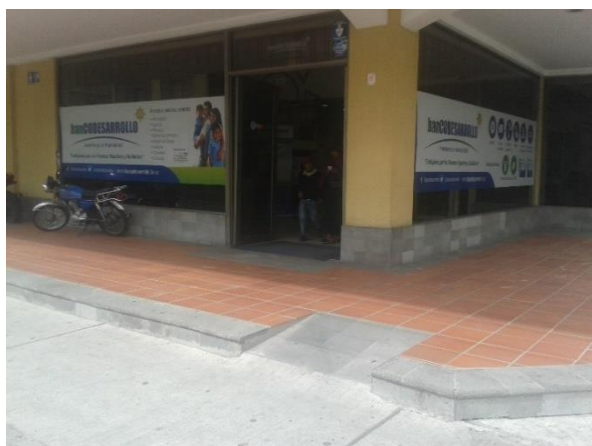
El supermercado Camari tiene una buena infraestructura para las personas con discapacidad como se muestra en la figura 290. El supermercado Ahí es presenta barreras arquitectónicas como se muestra en la figura 292. El supermercado Aki tiene poca infraestructura para las personas con discapacidad como se muestra en las figuras 291. El supermercado Dicosavi presenta barreras arquitectónicas como se muestra en la figura 293. El supermercado presenta barreras arquitectónicas como se muestra en la figura 294. Como se muestra en la figura 295 el Supermercado “Tía” presenta barreras arquitectónicas en la entrada y como está ubicada en el centro de la ciudad no tiene barreras urbanísticas.

Figura 290 Supermercado “Camari”

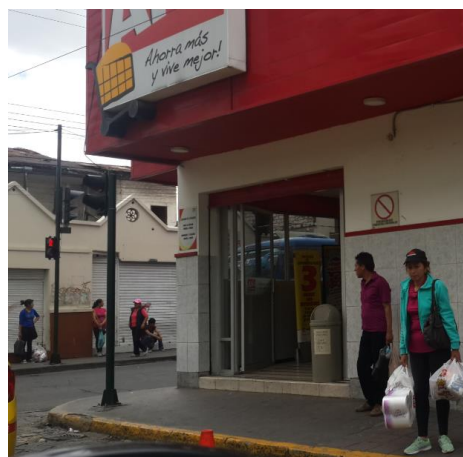
Figura 291 Supermercado “Aki”

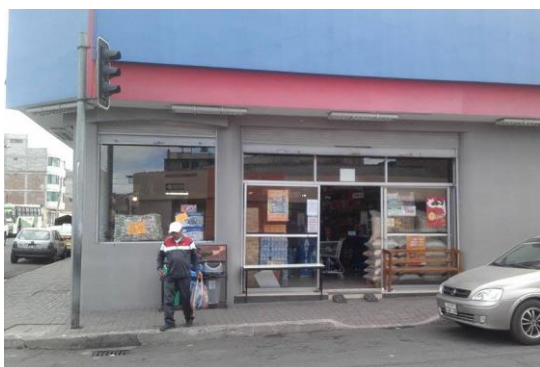
Figura 292 Supermercado “Ahí es”

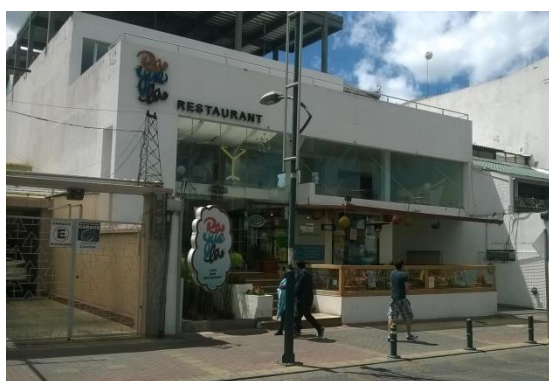
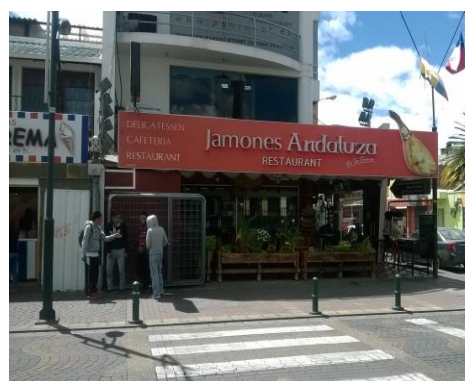
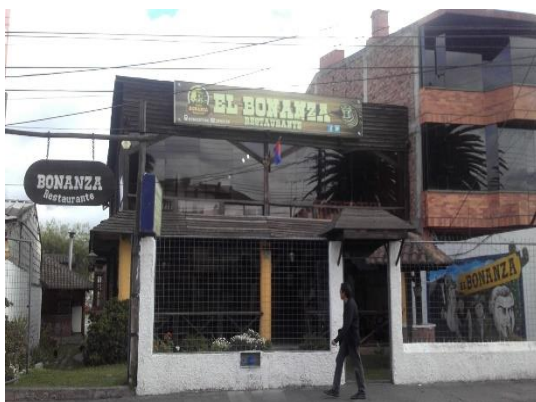
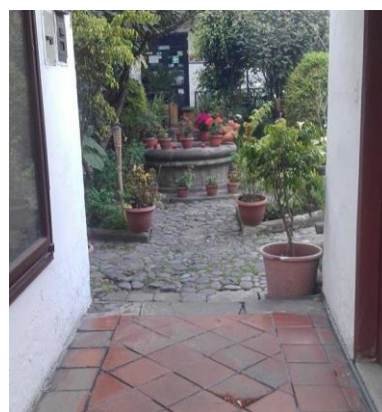
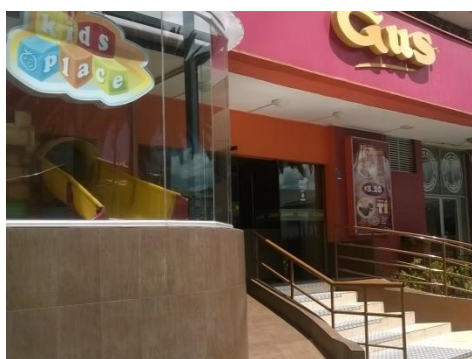
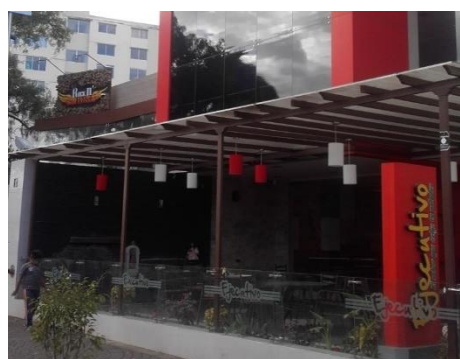
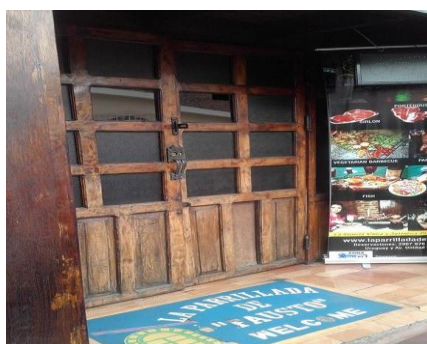
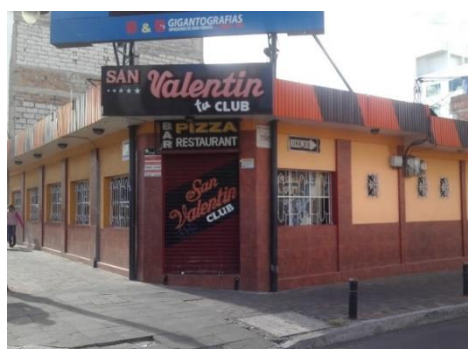
Los resultados obtenidos en los restaurantes son ratificados mediante el levantamiento fotográfico con su análisis. Los restaurantes en la ciudad de Riobamba en su mayoría tienen barreras arquitectónicas como falta de rampas, gradas inadecuadas, baños amplios, entre otras, impidiendo un acceso adecuado de las personas con discapacidad como se muestra en las figuras 297 – 304.

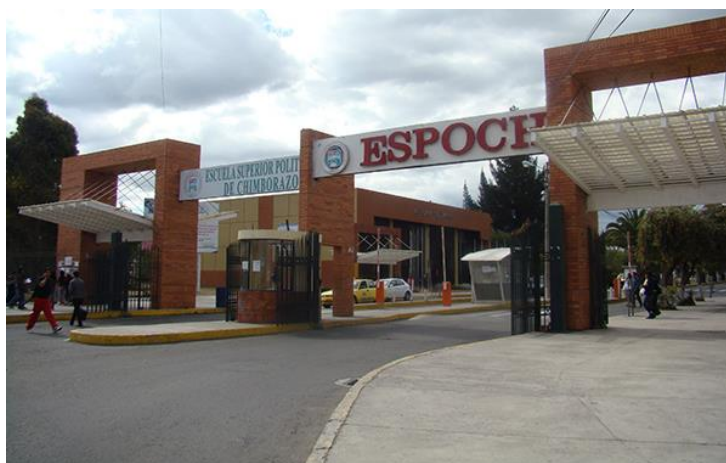
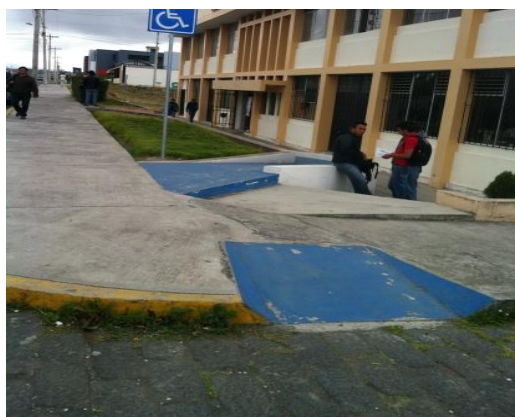
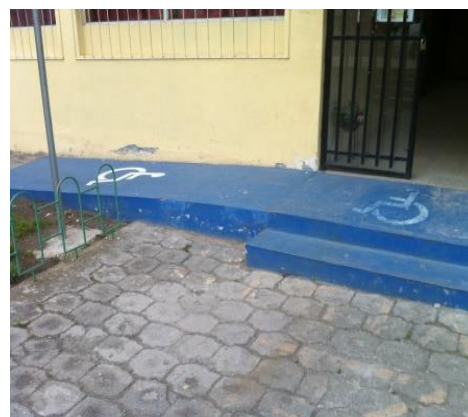
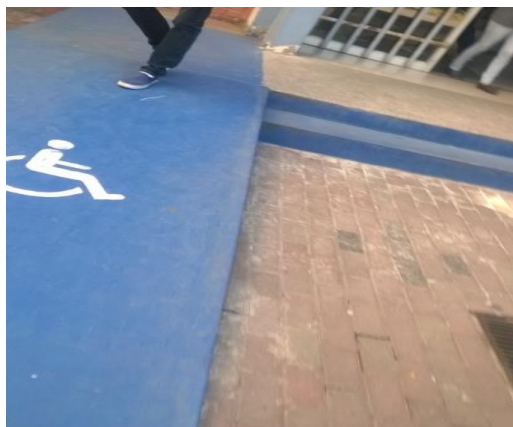
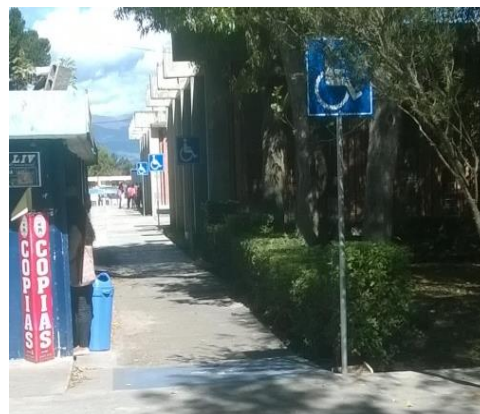
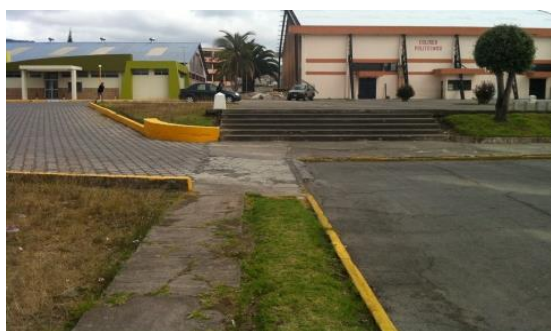
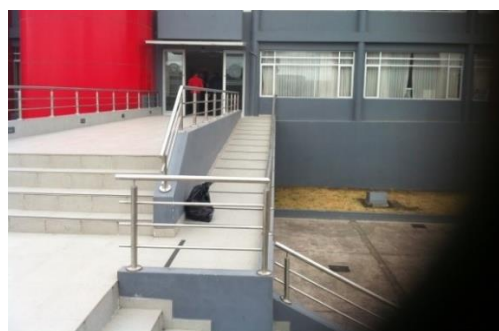
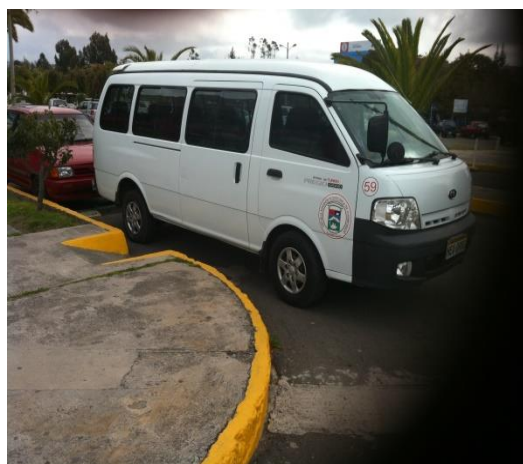
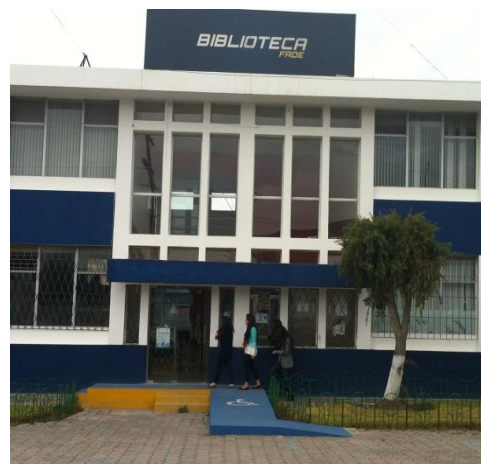
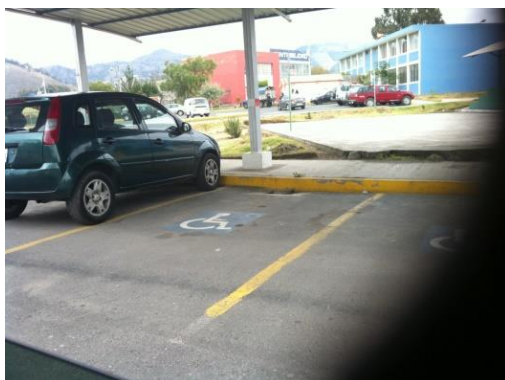
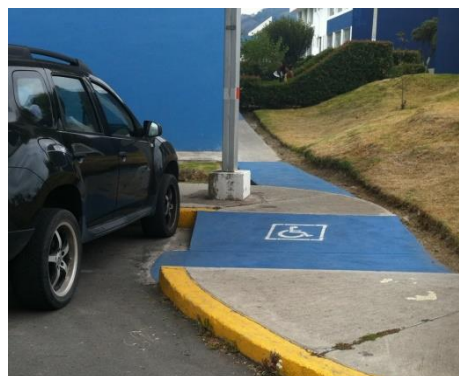
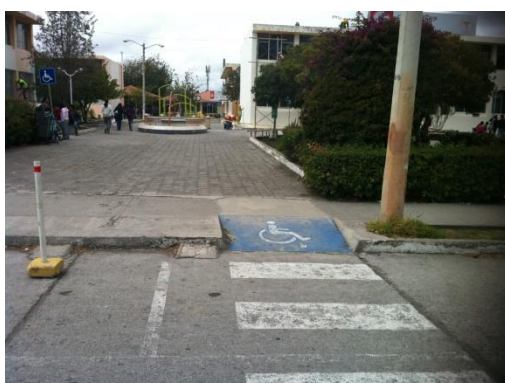
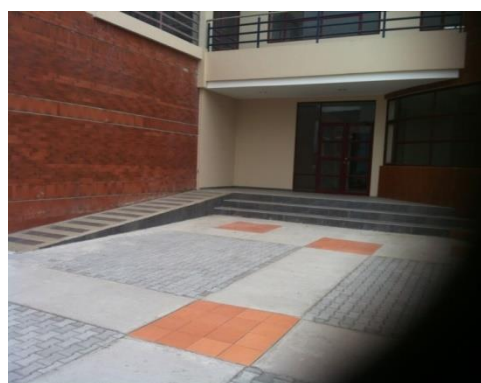
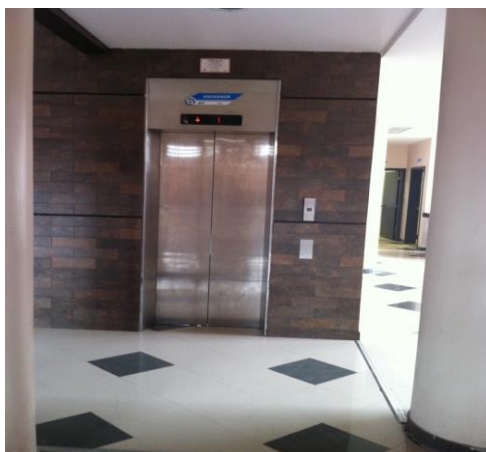
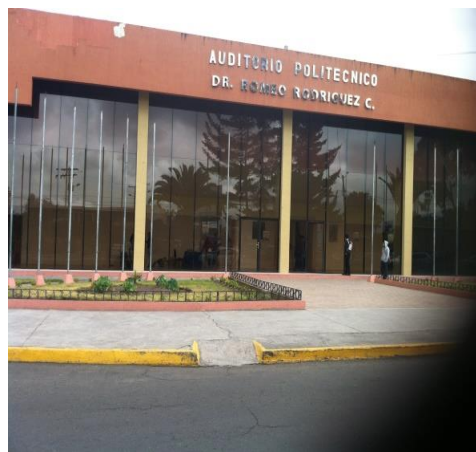
La ESPOCH en los dos últimos años se ha realizado adecuaciones en la infraestructura es así que es evidente el incremento de rampas en toda la institución, pero aun con las existentes no satisface para una adecuada movilización de las personas con discapacidad. En los edificios recientemente construidos, se evidencia la infraestructura como rampas con pasamanos, ascensores, accesos a nivel como las más representativas. Pero lamentablemente en la mayoría de los edificios necesitan incrementar y realizar adecuaciones en la infraestructura. Ver las figuras 306 – 319.

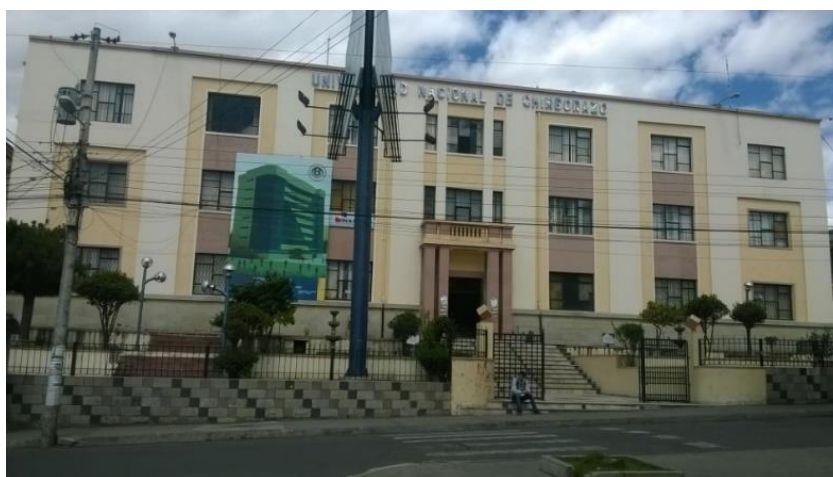
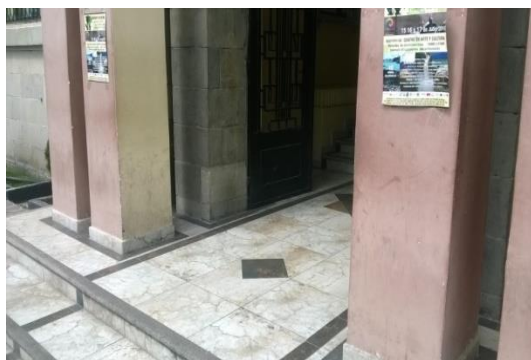
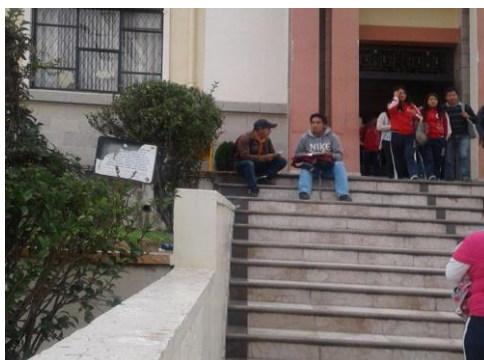
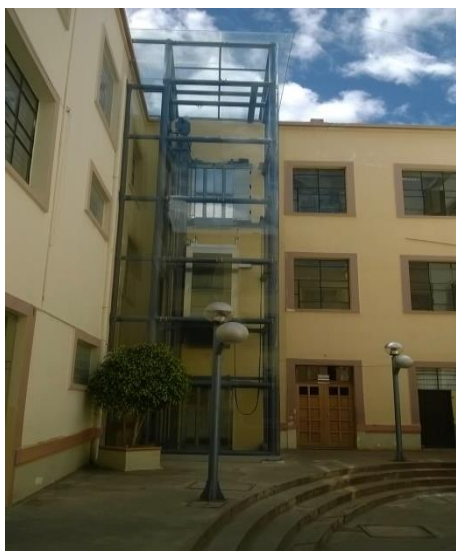
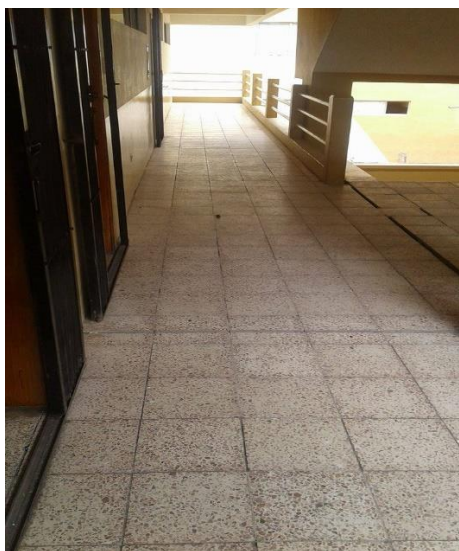
La UNACH tiene 3 campus en la ciudad el primero está ubicado por el sector sur de la ciudad, es una construcción un antigua por lo que no presenta la infraestructura necesaria para las personas con discapacidad teniendo barreras arquitectónicas como se puede evidenciar en las figuras 320 – 324.

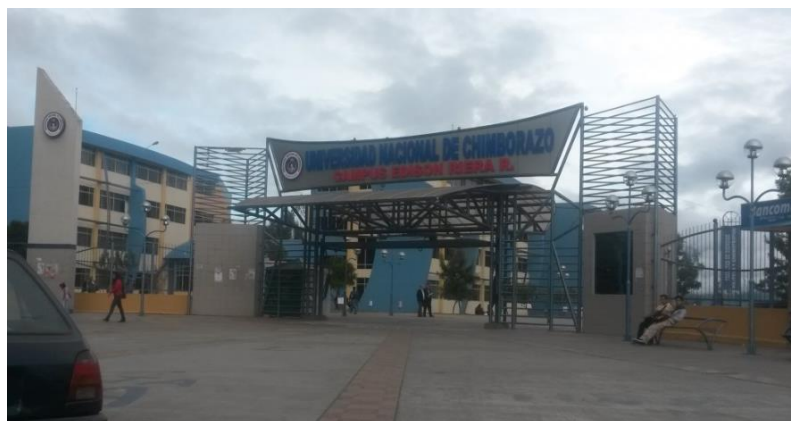
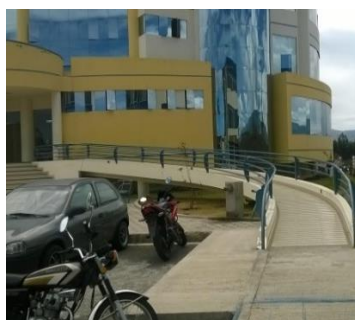
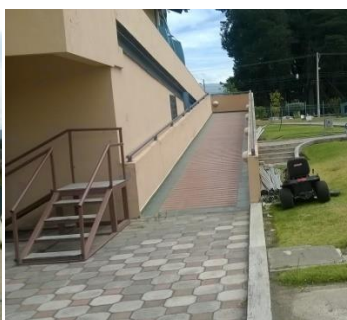
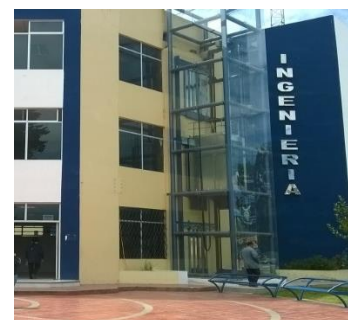
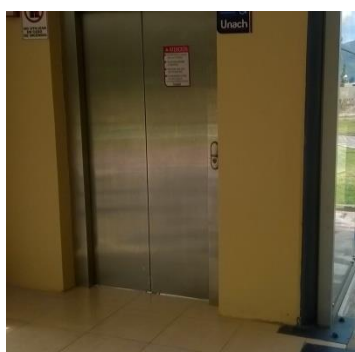
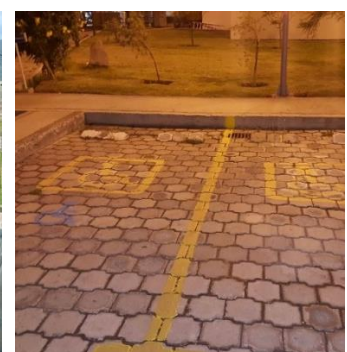
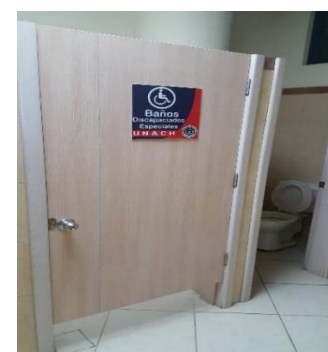
El otro campus está ubicado en la salida al cantón Riobamba, este es una construcción que tiene una vida de aproximadamente de unos 5 años, por tal motivo presenta una un alto índice de infraestructura para las personas con discapacidad y movilidad reducida, tales como ascensores, rampas, pasamanos , entradas adecuadas entre otras, ayudando a la su movilización. Ver las figuras 325 – 331.

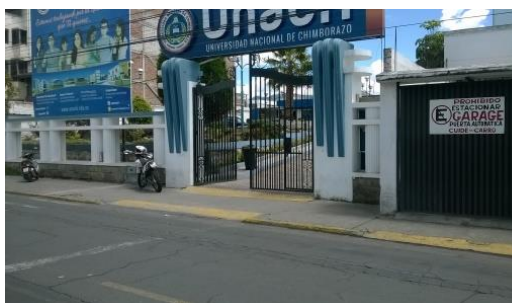
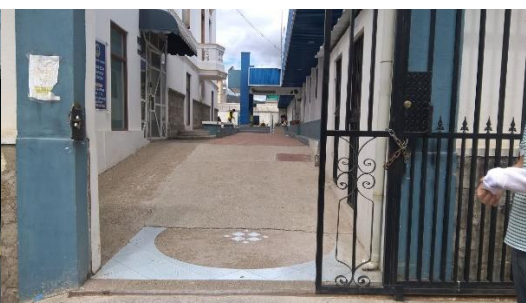
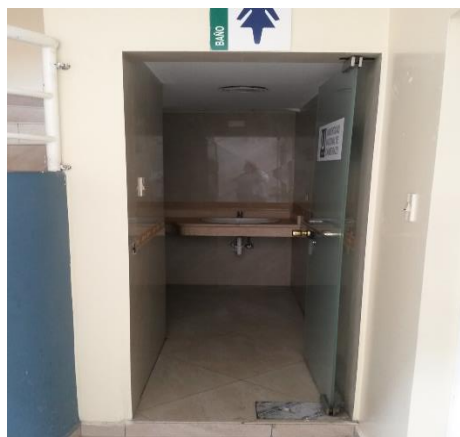
El Campos 3 de la UNACH tiene un nivel medio de barreras arquitectónicas, tiene rampas, vados peatonales, pero no tiene ascensores, escaleras adecuadas entre otras. Ver las figuras 332 – 337.

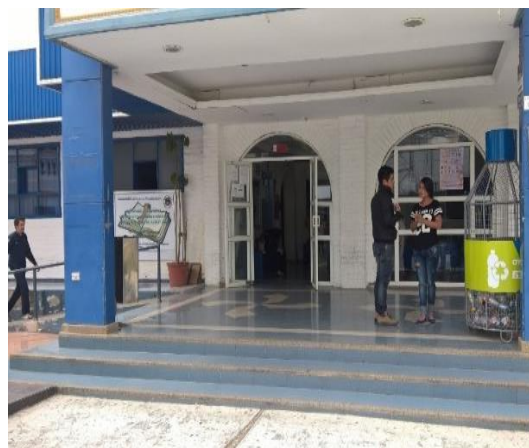
Figura 335 Gradas de ingreso sin rampa de la UNACH Campus 3

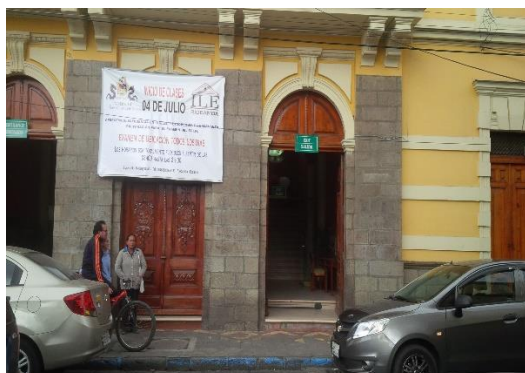
Figura 344 Entrada de la universidad San Francisco ext. Riobamba

La universidad San Francisco al ser una edificación antigua no cuenta con infraestructura necesaria para las personas con discapacidad como se muestra en las figuras 344 -347.

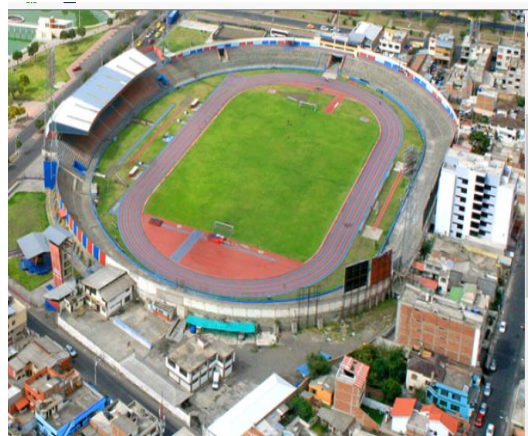
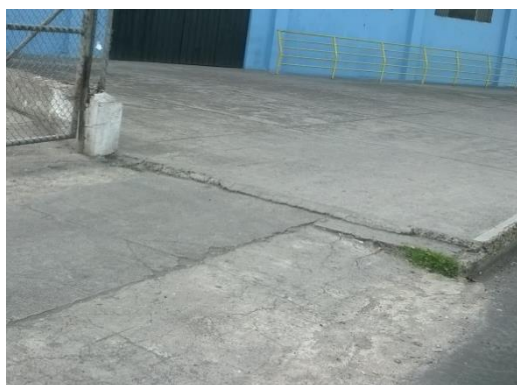
Los resultados obtenidos en el estadio y las canchas deportivas son ratificados mediante el levantamiento fotográfico. La infraestructura que rodea al estadio presenta barreras urbanística es así que las aceras tienen vados vehiculares y peatonales no adecuados, además que se presentan las mismas en mal estado. Ver figuras 349 - 351. La mayoría de las canchas deportivas no cuentan con la infraestructura adecuada para las personas con discapacidad como se muestra en las figuras 352 -357.

Figura 350 Vado vehicular del Estadio

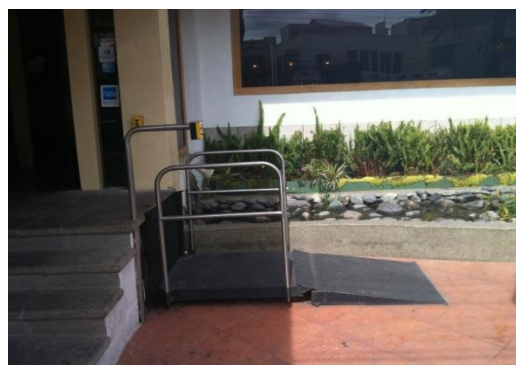
Figura 360 Plataforma elevadora del Hotel Zeus

Los resultados obtenidos en los hoteles son ratificados mediante el levantamiento fotográfico con su análisis. La mayoría de los hoteles tienen barreras arquitectónicas, es así que no cuentan con rampas de acceso, ascensores, puertas con bisagras, plataformas elevadoras, baños adecuados entre otras infraestructuras. Ver las figuras 359 – 366. Los hoteles modernos y los de mayor clase tienen menor cantidad de barreras arquitectónicas como el hotel el Cisne y el Hotel el Molino.

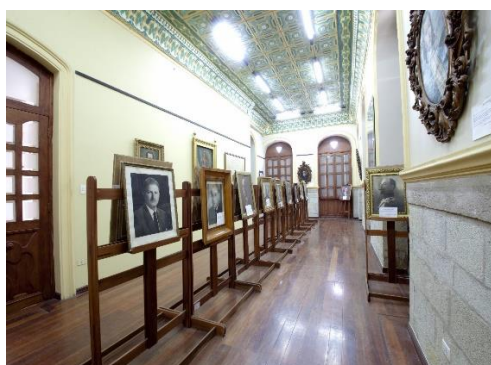
Figura 368 Museo del Museo de la ciudad

Los resultados obtenidos en la zona cultural son ratificados mediante el levantamiento fotográfico con su análisis. La mayoría de los museos tienen barreras arquitectónicas, es así que no cuentan con rampas de acceso, plataformas elevadoras, baños adecuados entre otras infraestructuras. Ver las figuras 368 y 369 La mayoría de los teatros tiene barreras arquitectónicas. Ver la figura 370. La mayoría de las bibliotecas tienen barreras arquitectónicas. Ver la figura 371

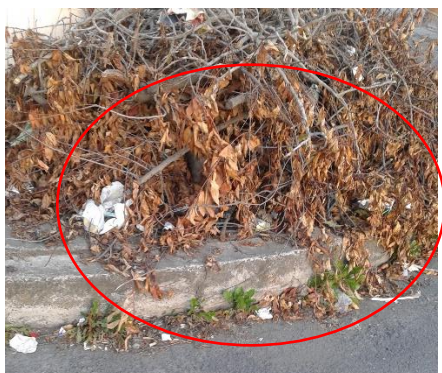
Las aceras en la ciudad de Riobamba, en la zona remodelada tienen condiciones adecuadas, es decir, la altura, el ancho según lo establecido en la norma INEN, sin embargo las dificultades encontradas fueron la mala ubicación de la inmobiliaria urbana en las aceras, también el mal uso que se le da las mismas. Mientras que en la zona no remodelada además de las dificultades mencionadas anteriormente, se encuentran con pisos en mal estado, aceras angostas y altas, sin vados vehiculares y vados peatonales adecuados que impiden una buena movilidad de las personas con discapacidad. Como se puede observar en las figuras 381 – 388.

Figura 381 Mal uso de la acera

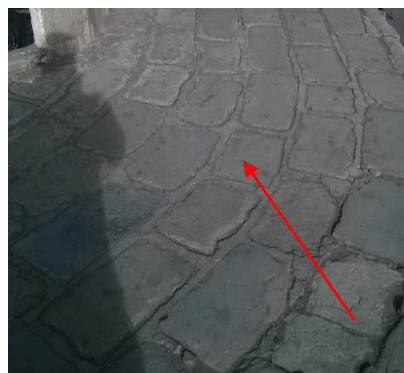
Figura 382 Piso no adecuado de la acera

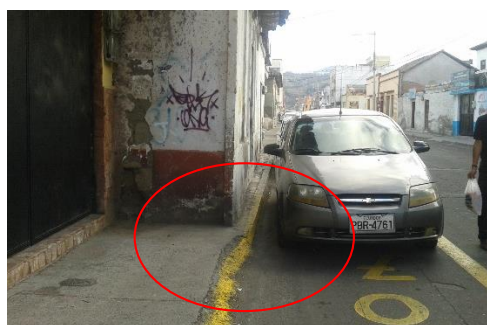
Figura 383 Acera muy angosta no permite el paso

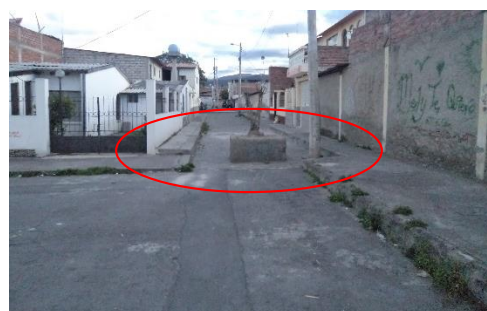
Figura 384 Aceras angostas con mobiliario urbano mal ubicado

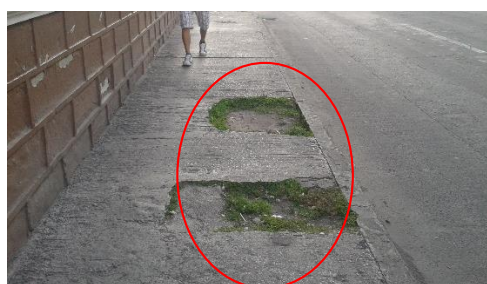
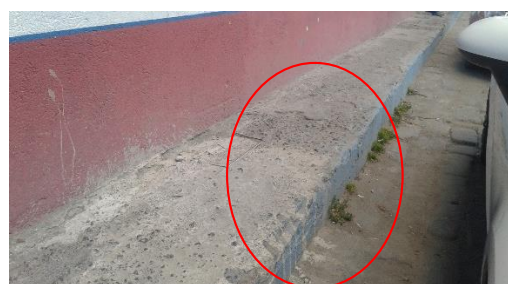
Figura 385 Mal estado de la acera

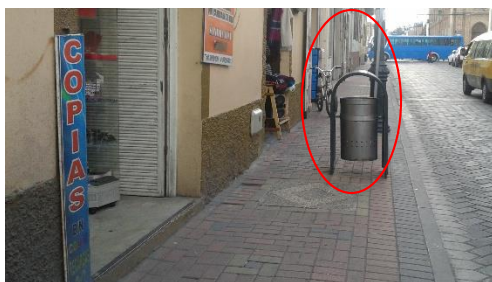
Figura 386 Mal ubicación del mobiliario urbano

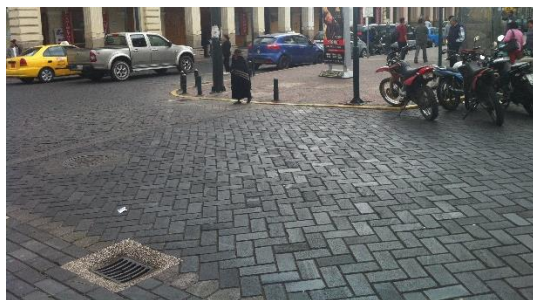
Los pasos peatonales en la zona remodelada la mayoría se encuentran identificados adecuadamente, en las zonas no remodeladas en algunos casos no se encuentran bien señalizados y en otros no existen. Ver las figuras 389-392. Adicionalmente los conductores no respetan el paso peatonal, y los sifones en los pasos peatonales se encuentran sin la tapa como se muestra en la figura 393.

Figura 391 Falta de paso peatonal en la zona remodelada de la ciudad

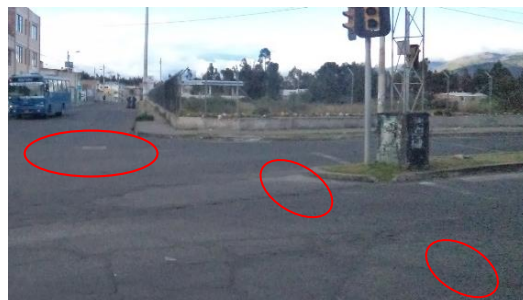
Figura 392 Falta de pasos peatonales

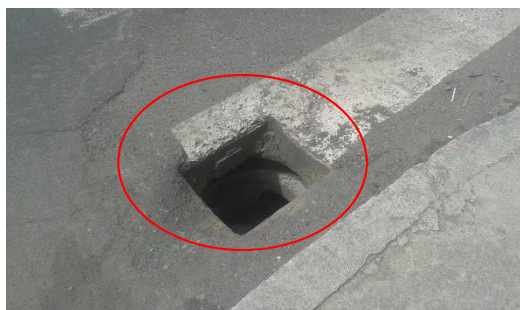
Figura 393 Sifón sin tapa en el paso peatonal

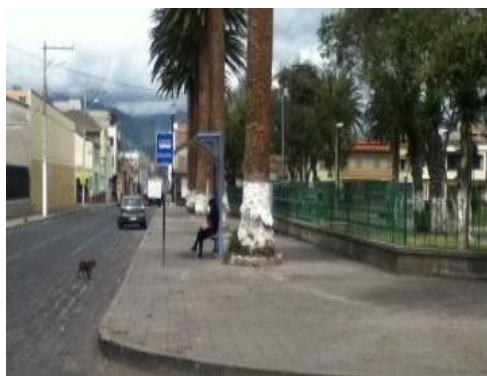
Las paradas de transporte público adecuadas tienen un porcentaje bajo de existencia en la ciudad de Riobamba, la mayoría no cumplen o no tiene las condiciones adecuadas para la movilización de las personas con discapacidad. Ver las figuras 394 y 395.

Figura 394 Parada de transporte público en el Centro histórico

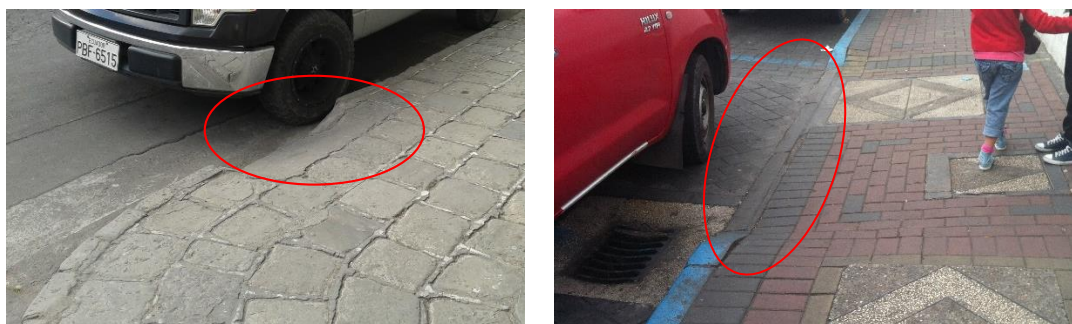
En la ciudad de Riobamba la cantidad de vados peatonales no satisface una adecuada movilidad. Sumando a esto que a los existentes en algunos de los casos no se les da el adecuado uso. Ver las figuras 396 y 397. En algunos sectores de la zona remodelada los vados existentes cumplen con los parámetros adecuados como se muestra en la figura 398.

Figura 396 Mal uso del vado peatonal

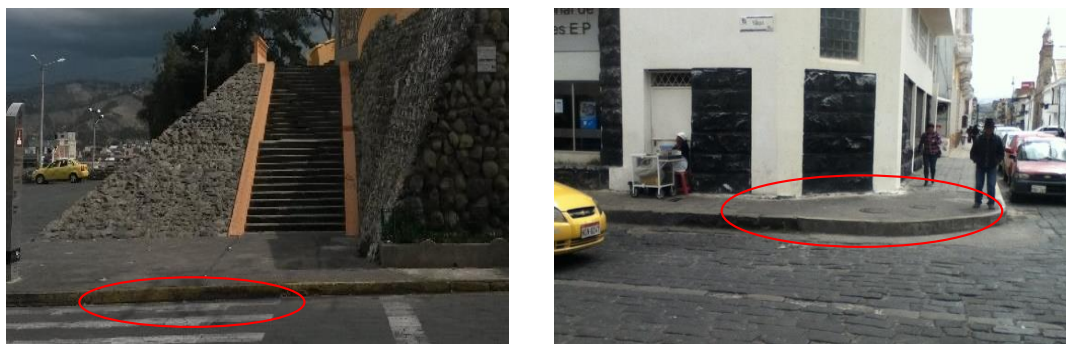
Figura 397 Falta de vados peatonales

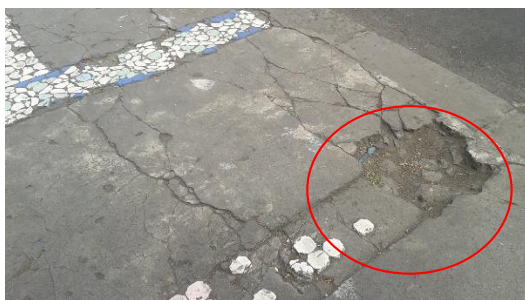
Los vados vehiculares en algunos casos no son adecuados para facilitar la movilidad de las personas con discapacidad, generando barreras de accesibilidad, como se muestran en la figura 399. Mientras que en otros casos se encuentran en mal estado o no se le da el buen uso por falta de respeto de los ciudadanos. Ver las figuras 400 - 403.

Figura 400 Vado vehicular con el piso fisurado y roto

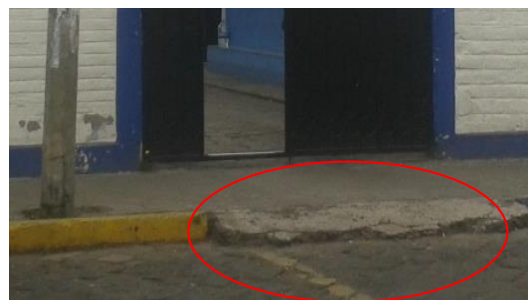
Figura 401 Vado vehicular en mal estado

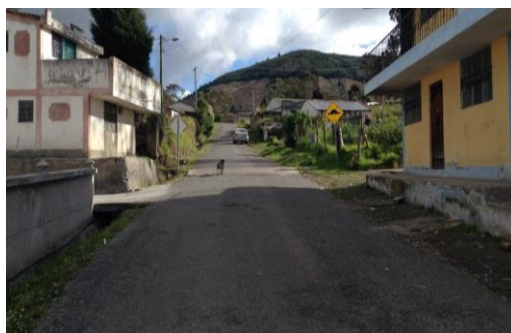
La parroquia Cacha como se puede evidenciar en las figuras 404 - 406, presenta un alto nivel de barreras arquitectónicas y urbanísticas, como aceras estrechas, falta de vados vehiculares, vados peatonales, pasos peatonales, rampas de acceso, señalización, calles asfaltadas, entre otras infraestructuras que necesitan las personas con discapacidad para tener una movilidad adecuada. Este problema se agudiza principalmente en las comunidades ver las figuras 407 y 408.

Figura 406 Calles de la Cabecera Parroquial

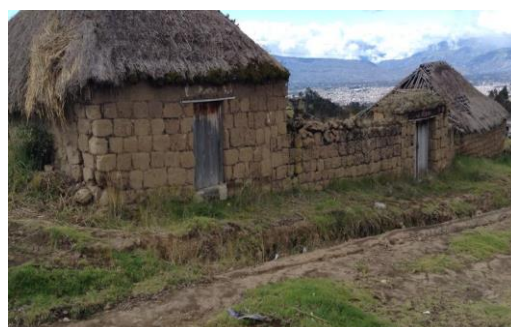
Figura 408 Calles de las comunidades de Cacha

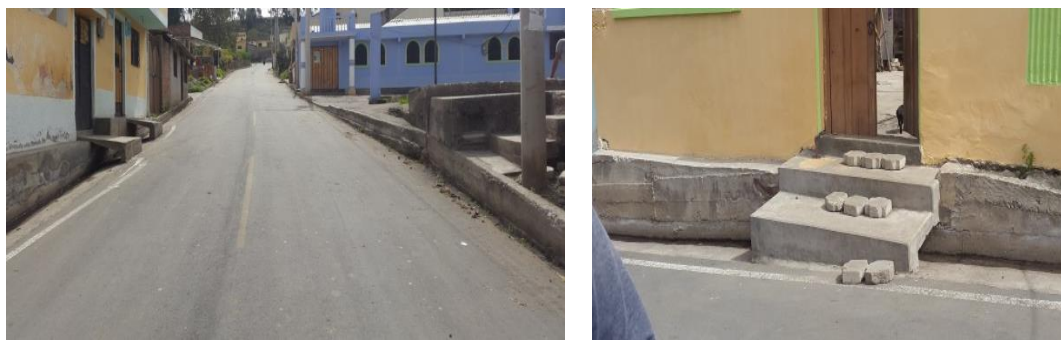
La parroquia Calpi presenta un alto nivel de barreras arquitectónicas y urbanísticas, al igual que la parroquia Cacha, limitando una movilidad adecuada. Se evidencia este problema en las figuras 409 - 411.

Figura 410 Calles de la cabecera parroquial de Calpi

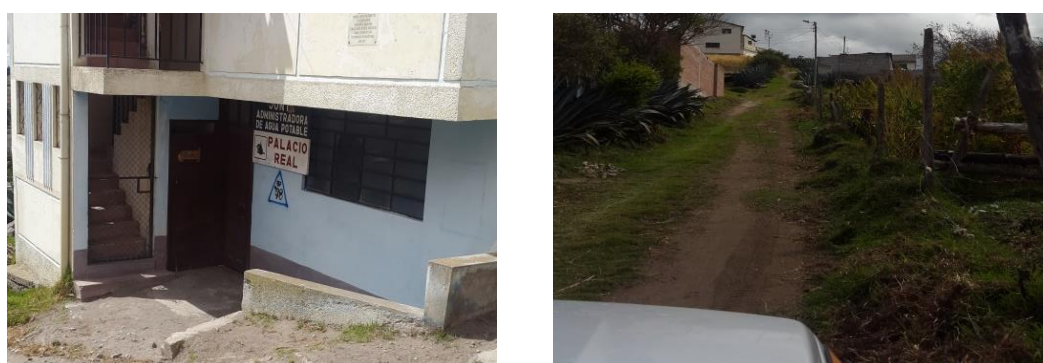
Figura 411 Calles de las comunidades de Calpi

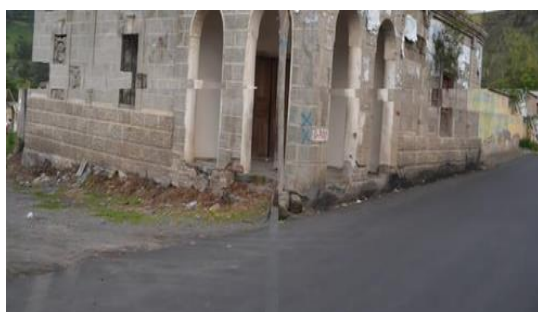
La parroquia Cubujés como se puede observar en las figuras 412 - 415 las personas con discapacidad no pueden movilizarse adecuadamente por los obstáculos que presentan la infraestructura urbanas y arquitectónica.

Figura 414 Calles sin aceras

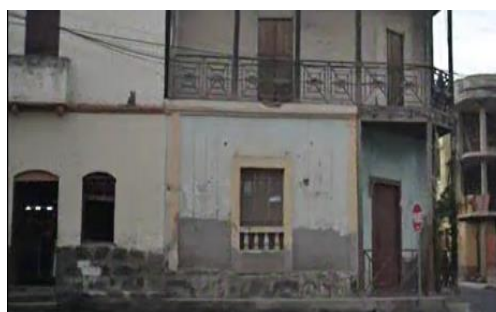
Figura 415 Aceras estrechas, sin rampas y gradas elevadas

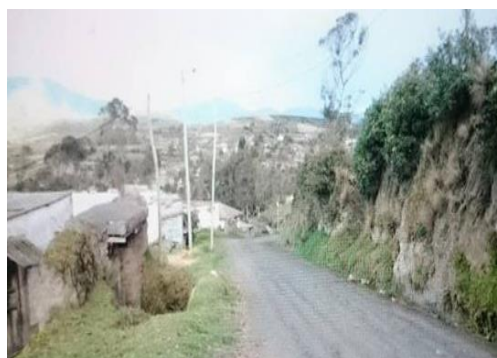
Como se observan en las figuras 416 – 423 en la parroquia se requiere de infraestructura y la eliminación de barreras para facilitar la movilidad de las personas con discapacidad.

Figura 423 Calles de las comunidades de la parroquia flores

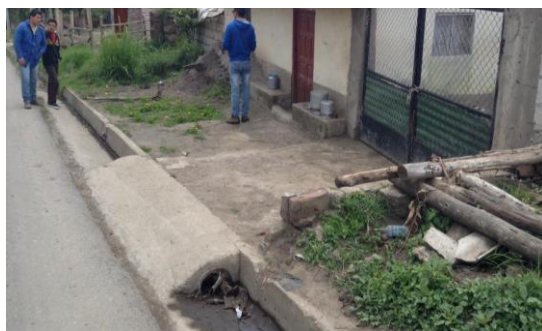
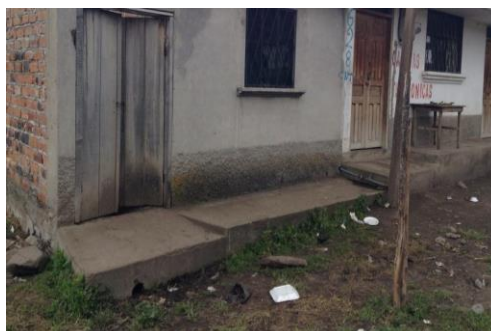
Figura 429 Calles de las comunidades de la parroquia Licto

Licto está conformado por la mayor parte de comunidades, se ilustra en las figuras 427 - 435, la falta de infraestructura presentando barreras de accesibilidad para las personas con discapacidad impidiendo una movilidad adecuada.

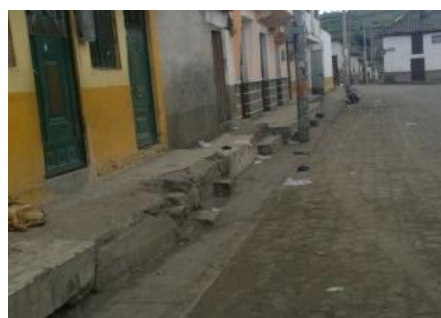
Figura 431 Aceras estrechas, elevadas y destruidas

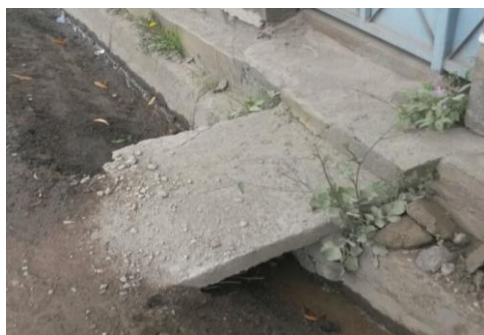
Figura 434 Acera con rampa inadecuada

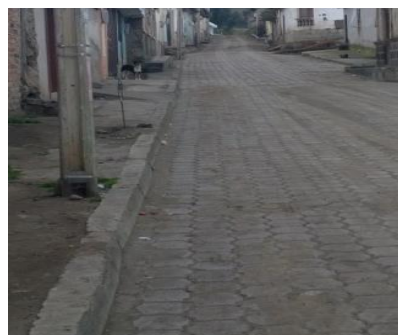
Figura 435 Acera con barreras urbanísticas

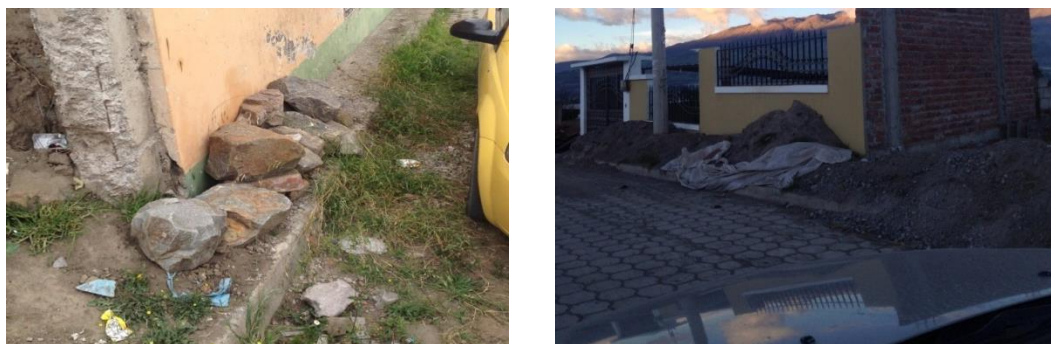
La parroquia como se muestran en las figuras 436 - 439 presenta barreras de accesibilidad como falta de rampas, aceras estrechas, falta de señalización, escaleras inadecuadas entre otras necesarias para que las personas con discapacidad puedan moverse adecuadamente.

Figura 438 Aceras con obstáculos de accesibilidad en la parroquia Punín

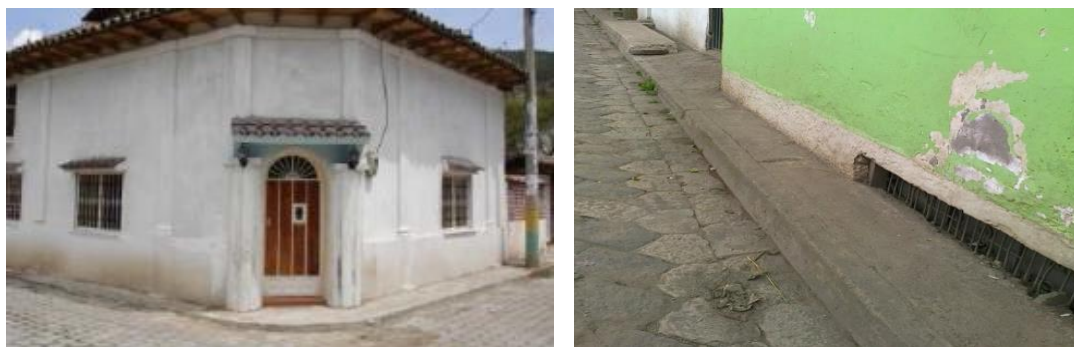
Figura 441 Calles y aceras de la parroquia Pungalá

En la parroquia Pungalá se requiere infraestructura para la movilidad de las personas con discapacidad, sobre todo en las comunidades como se muestran en las figuras 440 - 442.

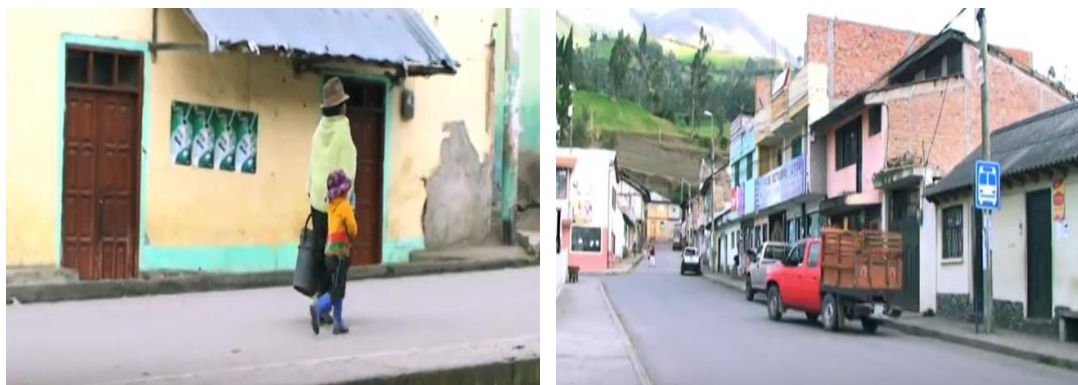
Figura 444 Calles de cabecera parroquial de Quimiag

La parroquia Quimiag al igual que las demás parroquias presenta obstáculos de accesibilidad como se ilustran en las figuras 443 – 445.

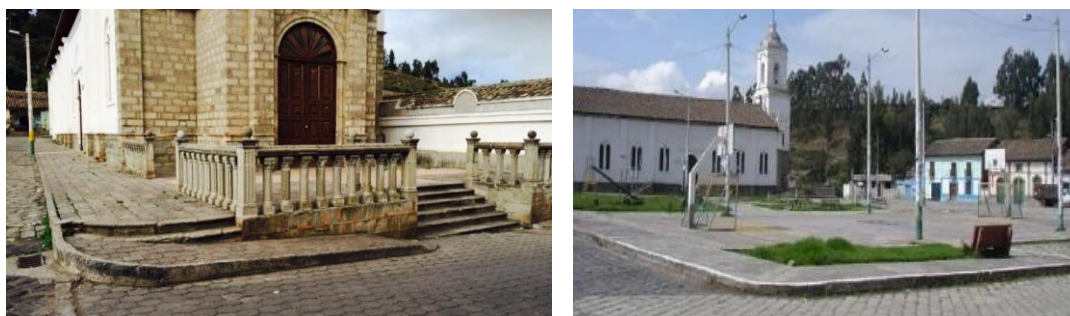
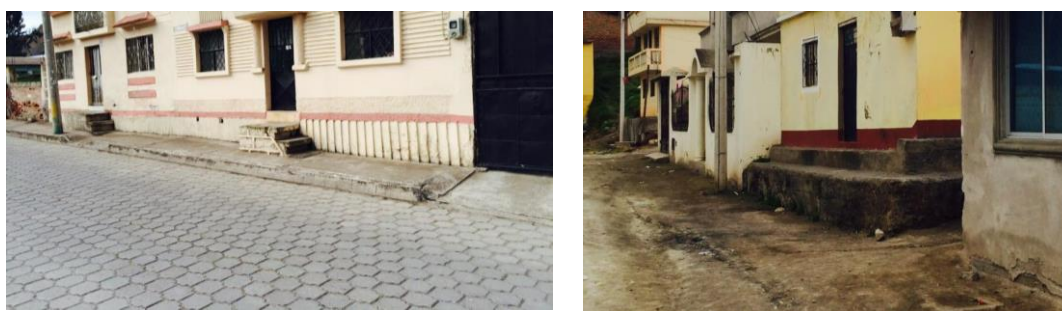
Al igual que las otras parroquias rurales, San Luis presenta barreras de accesibilidad como se observan en las figuras 449 y 450.

Figura 449 Iglesia y Cancha central de la parroquia San Luis

Figura 450 Iglesia y Cancha central de la parroquia San Luis

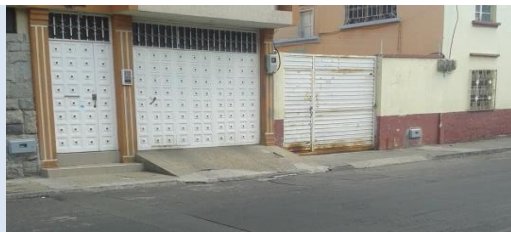
Figura 481 Acera no adecuada en el cantón Riobamba (Parroquias Urbanas)

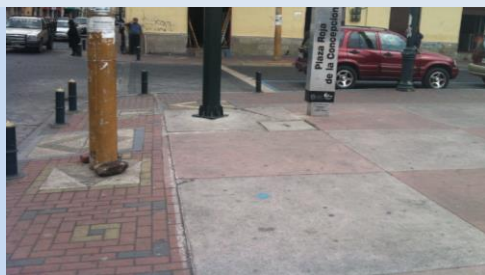
Figura 483 Acera con mobiliario mal ubicado del cantón Riobamba

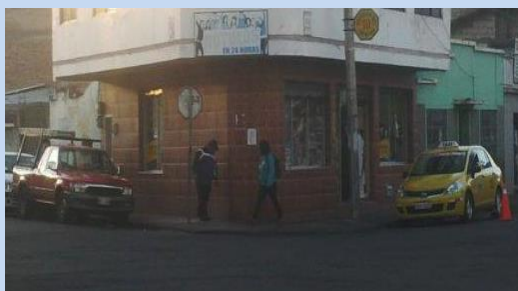
Figura 484 Esquina de una acera peatonal en el cantón Riobamba (Parroquias Urbanas)

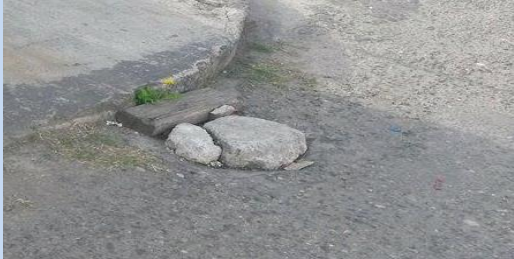
<p data-bbox="327 1064 826 1131">Figura 488 Sifón tapado con piedras en la ciudad de Riobamba</p>

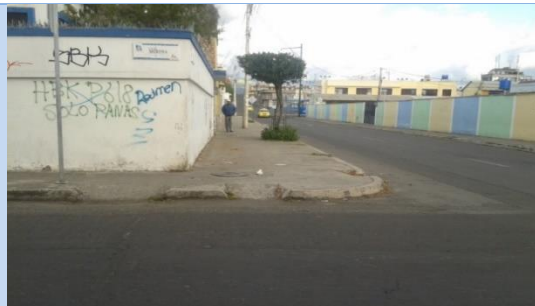
Figura 502 Vado peatonal en la zona no remodelada en el cantón Riobamba
