**DEPARTAMENTO DE ELÉCTRICA Y ELECTRÓNICA
CARRERA DE INGENIERÍA ELECTROMECAÁNICA**

**TRABAJO DE TITULACIÓN, PREVIO A LA OBTENCIÓN DEL TÍTULO
DE INGENIERO ELECTROMECAÁNICO**

**TEMA: APLICACIÓN DE TÉCNICAS PREDICTIVAS EN AISLADORES
INSPECCIÓN VISUAL, EFECTO CORONA Y TERMOGRAFÍA EN
LÍNEAS DE SUBTRANSMISIÓN DE LA ZONA COSTERA DEL PAÍS
PARA ESTABLECER UN PLAN DE MANTENIMIENTO Y EVALUACIÓN
TÉCNICA-ECONÓMICA**

2019

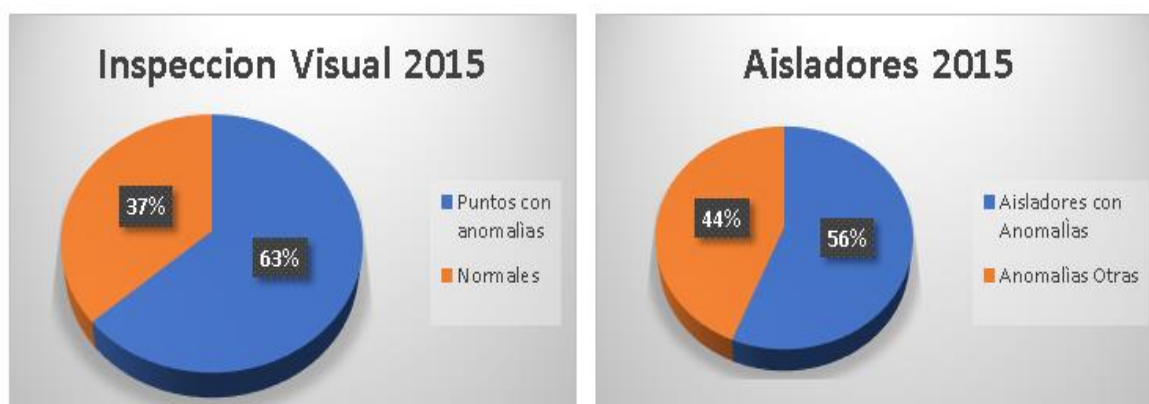
Figura 31. Porcentajes de puntos con anomalías en el 2015

Para el año 2015 existieron un total de 182 puntos de inspección que presentaron anomalías donde el 56% figura 31, de estas afectaciones se encontraban en aisladores, y el 44% correspondía a anomalías como postes en mal estado, herrajes oxidados o faltantes.

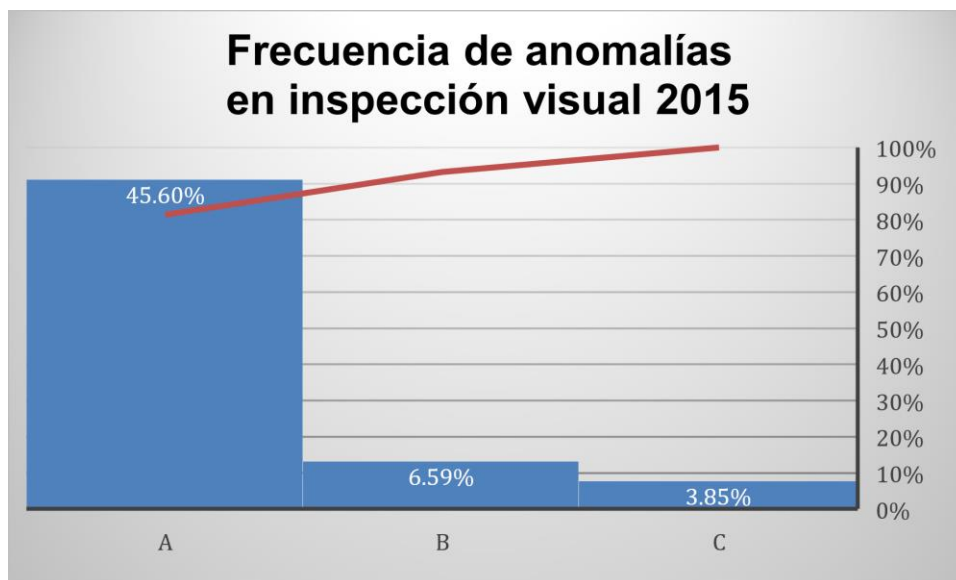
Figura 32. Frecuencia de Anomalías en Inspección Visual 2015

De 102 aisladores con problemas, el 45.60% de estos presentaban problemas de contaminación en aisladores tipo cadena y de suspensión respectivamente, donde la anomalía encontrada más severa en el año 2015 fue de 7 aisladores rotos. (Figura 32).

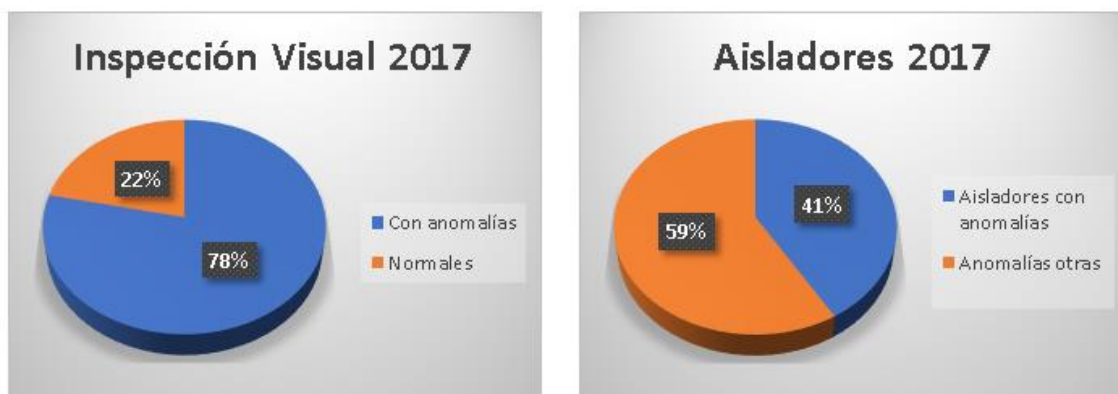
Figura 34. Porcentajes de puntos con anomalías en el 2017

Para el año 2017 existe un aumento de un 15% de puntos de inspección que mostraban anomalías en comparación al año 2015. Del 78% de anomalías encontradas el 41% pertenecen a puntos de inspección donde se encontró las diferentes anomalías como polución, vástagos oxidados o deteriorados, aislador roto, pernos oxidados, flojos o faltantes. (Figura 34).

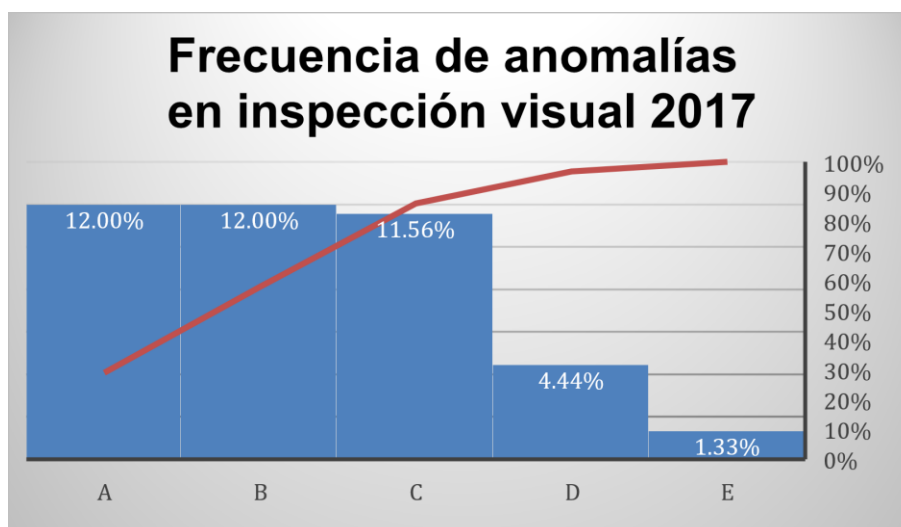
Figura 35. Frecuencia de Anomalías en Inspección Visual 2017

En el año 2017 como en el 2015 la anomalía más frecuente encontrada en la línea de Subtransmisión es la polución en los aisladores con un 12%, seguido del pasador del aislador flojo, faltante u oxidado y se encontró un 11,56% de vástagos y caperuzas oxidadas en los aisladores. (Figura 35).

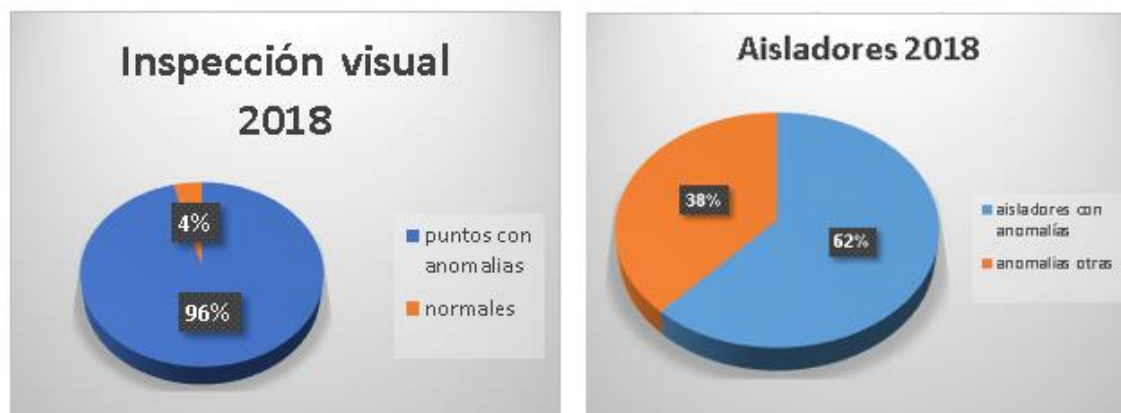
Figura 35. Porcentajes de puntos con anomalías en 2018

Para el 2018 representado en la figura 35 las condiciones de la línea de subtransmisión son críticas donde únicamente el 4% de los puntos de inspección no presentan ningún tipo de anomalías, de los 275 puntos de inspección el 62% presenta problemas en los aisladores superior al 2017 y el 38% de las anomalías está representado por herrajes oxidados, postes en mal estado.

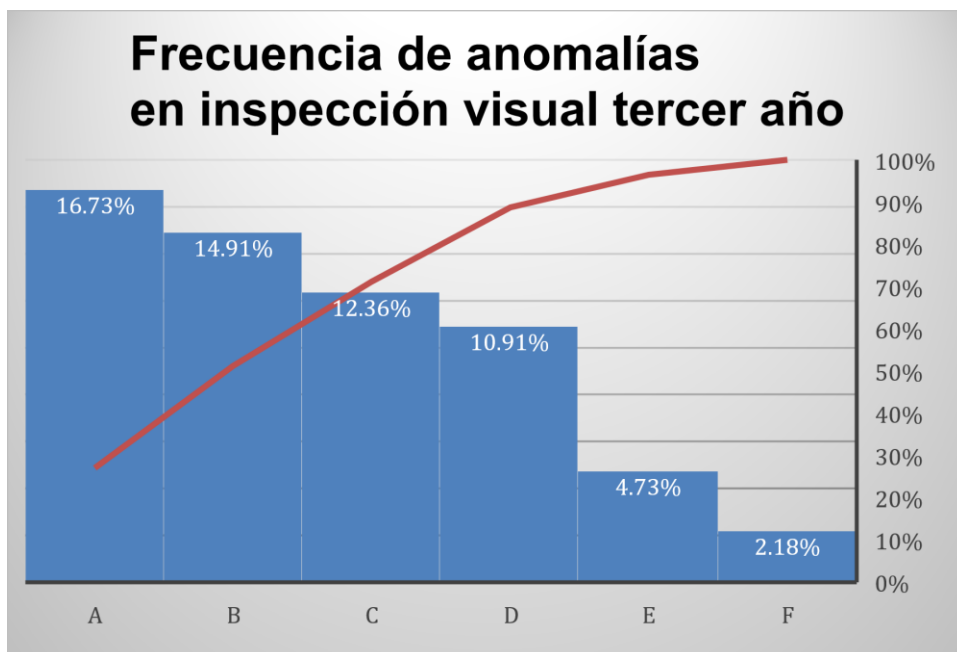
Figura 36. Frecuencia de Anomalías en Inspección Visual 2018

En el 2018 las anomalías más frecuentes para este año es que los aisladores se encuentran desalineados en un porcentaje de 16.73%, la anomalía más severa encontrada que es el deterioro de los vástagos en un 14.91% que son 41 puntos de inspección en estado crítico (figura 36).

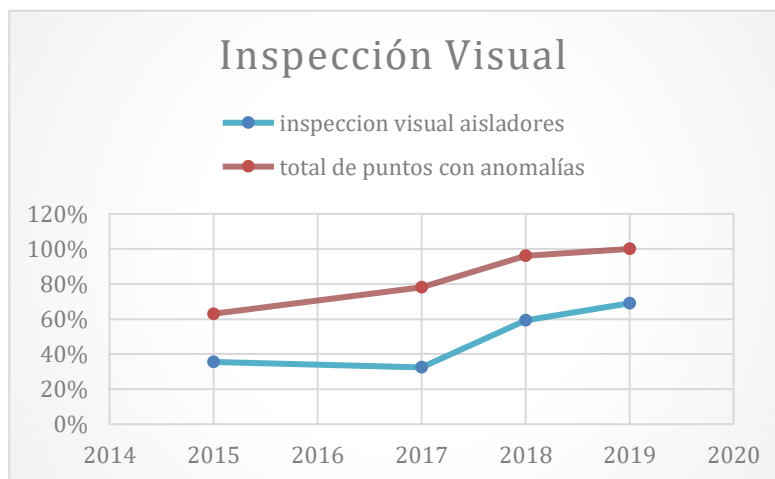
Figura 37 Comportamiento de anomalías

En la figura 37 se puede observar un aumento de 15% y 18%, en el último año se registró un 96% de daño con 12 puntos de inspección en buenas condiciones, por lo que se estima que para el próximo año existirá un 100% de puntos afectados por diferentes anomalías. Para el último año se presenta un 59 % de daño en aisladores con un aumento del 27% desde el año anterior.

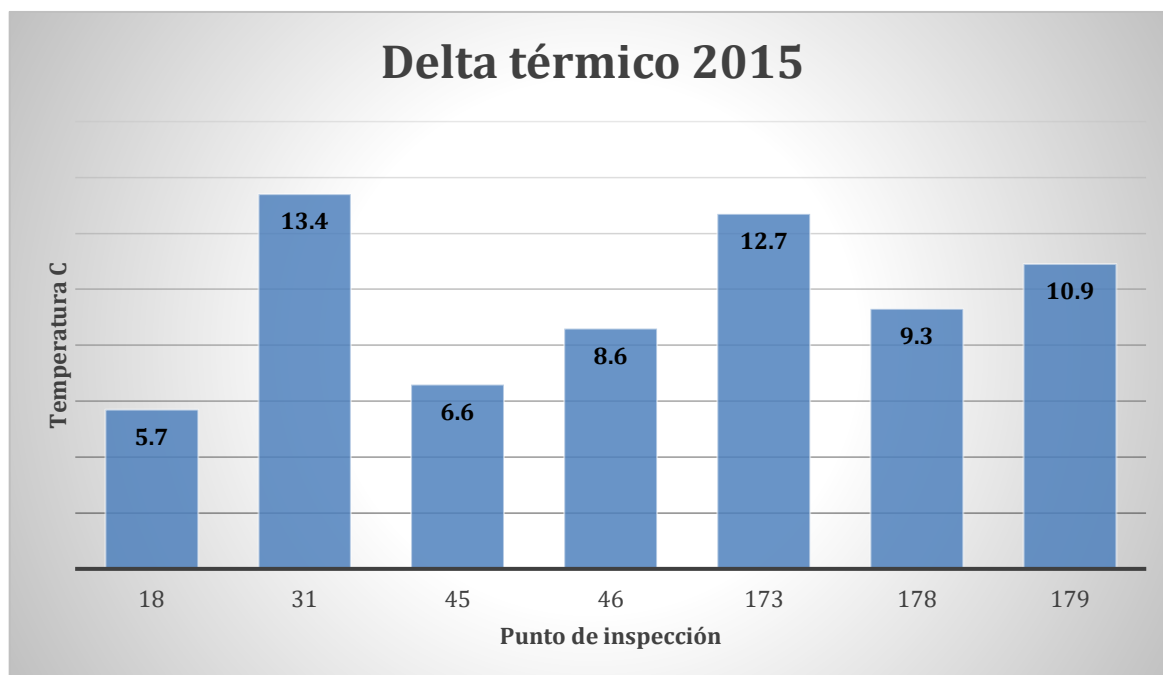
Figura 39. Delta Térmico de Aisladores 2015

Para el análisis de termografía en aisladores pertenecientes al 2015 se seleccionó una muestra de la línea de Subtransmisión San Vicente –Jama, la tabla 19 muestra un delta térmico superior de 13,4 °C perteneciente al punto 31 de Inspección, en el que se de tomar medidas correctivas en cuanto el programa de mantenimiento lo permita.

La figura 39 representa la variación del delta térmico en relación a los puntos inspeccionados, en este año no se encontró grandes grados de severidad por encima de 3.

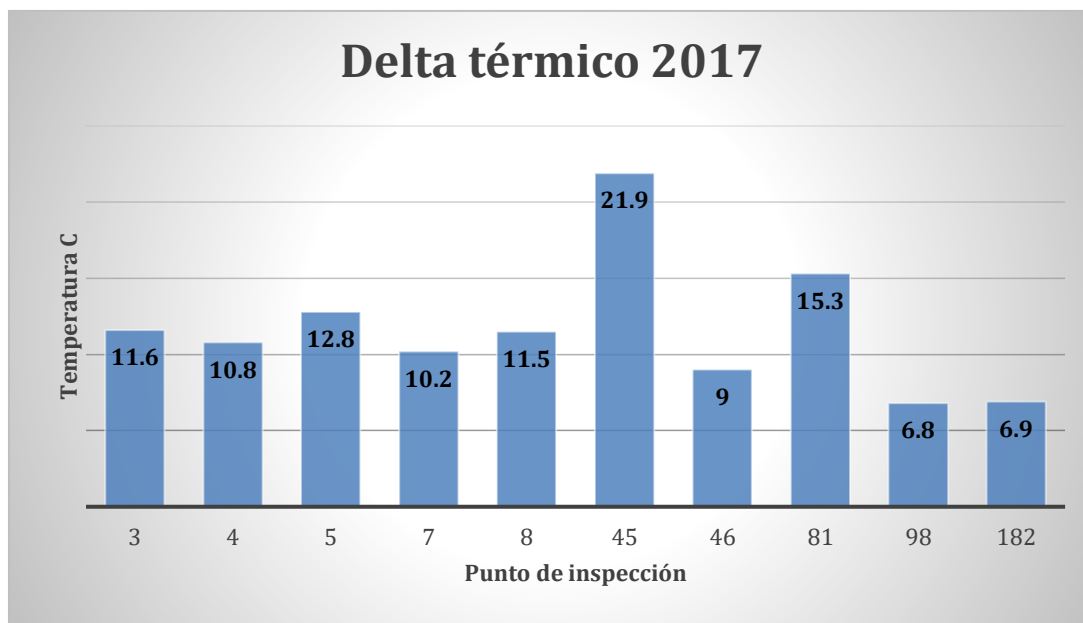
Figura 40 Delta Térmico de Aisladores 2017

En el 2017 de inspecciones Termográficas existe un mayor número de anomalías en los que se encontraron puntos calientes, de los 287 puntos inspeccionados 10 puntos poseen un tipo de criticidad siendo el punto más crítico de estudio el 45 con un alto grado 2 de severidad en el que se requiere medidas correctivas tan pronto sea posible. (Tabla 20) En la figura 40 se observa el delta térmico en relación a los puntos de inspección, que va desde 6,9 °C hasta 21,9°C el mayor delta térmico se encuentra en el punto 45, y el menor 98.

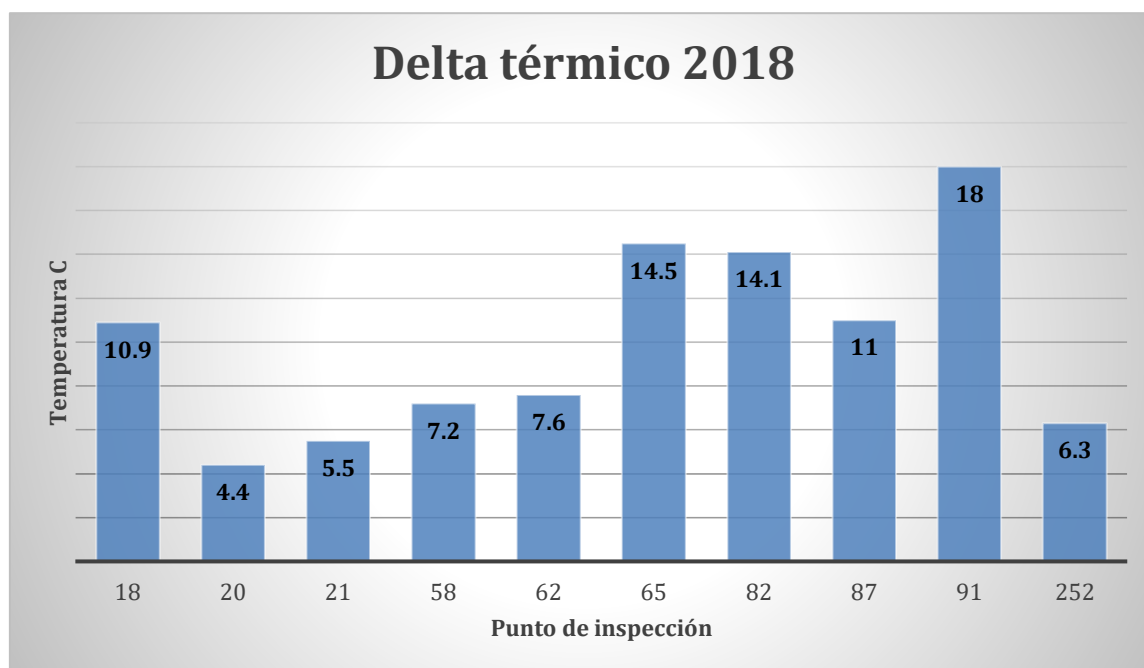
Figura 41 Delta Térmico de Aisladores 2018

En el 2018 de inspecciones Termográficas representado en la tabla 21 el grado de severidad encontrado esta entre 3 y 4, siendo el 3 de mayor severidad en los que se requiere tomar medidas correctivas en los puntos 18, 65, 82,87y 91 inspeccionados.

En la figura 41 se puede observar el delta térmico en relación a los puntos inspeccionados, el punto 91 indica un punto caliente con un delta térmico superior de 18°C mientras que el punto 20 muestra un punto caliente inferior de 4, dando un grado de severidad de 2.

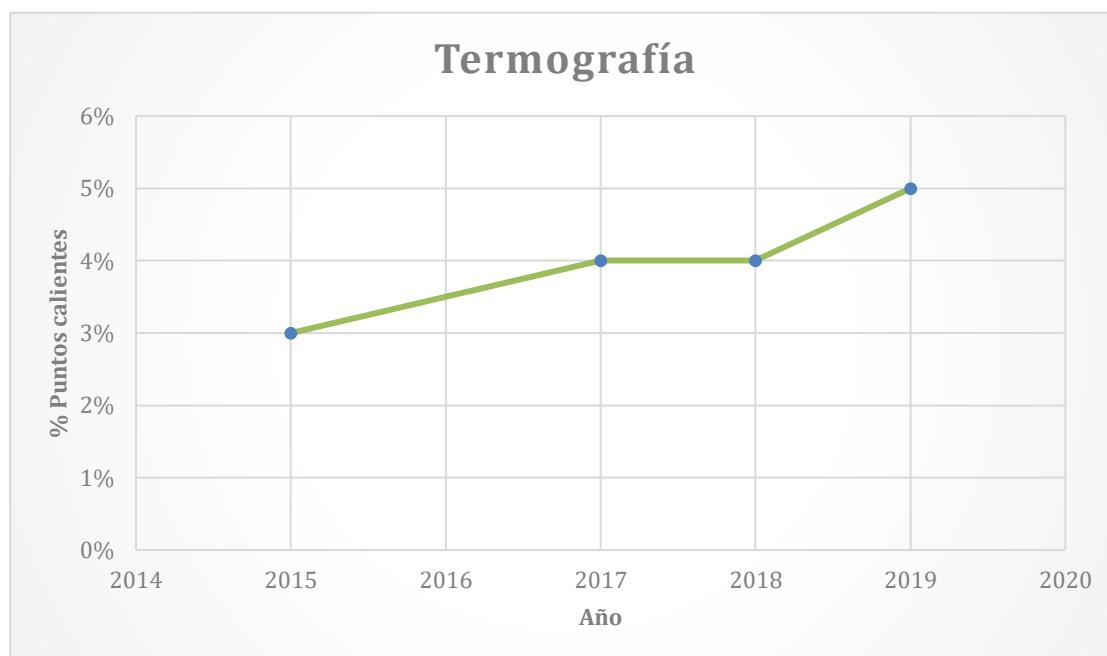
Figura 42. Aumento de puntos calientes

Los puntos calientes detectados por la inspección termográfica en la línea San Vicente-Jama se puede observar un aumento del 1% desde el año 2015 donde hubo la existencia de un 3% de puntos de inspección que presentaban puntos calientes en el 2017 y 2018 en número de puntos calientes se siguen manteniendo, donde los puntos calientes encontrados pertenecen a diferentes puntos de inspección en cada año, por lo que se estima para el 2019 un aumento de 1% de puntos calientes. (figura 42)

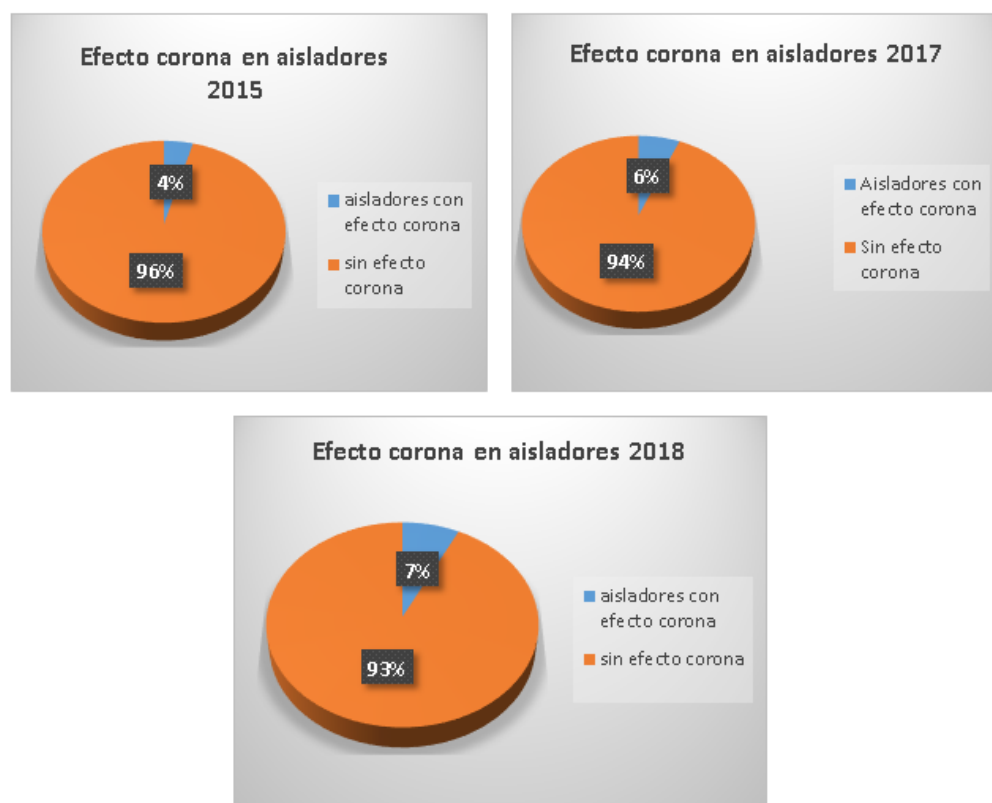
Figura 43. Efecto Corona en Aisladores 2015, 2017, 2018

Como se puede observar en la figura 43 el efecto corona en los últimos cuatro años en la línea de Subtransmisión ha ido aumentando paulatinamente un 1%. El efecto corona en una línea de Subtransmisión de 69 Kv no debería existir debido a su nivel de voltaje, pero aun así el efecto corona está presente en la línea y esto se debe a las condiciones

ambientales críticas a la que se encuentra sometida de contaminación, salinidad, humedad elevada.

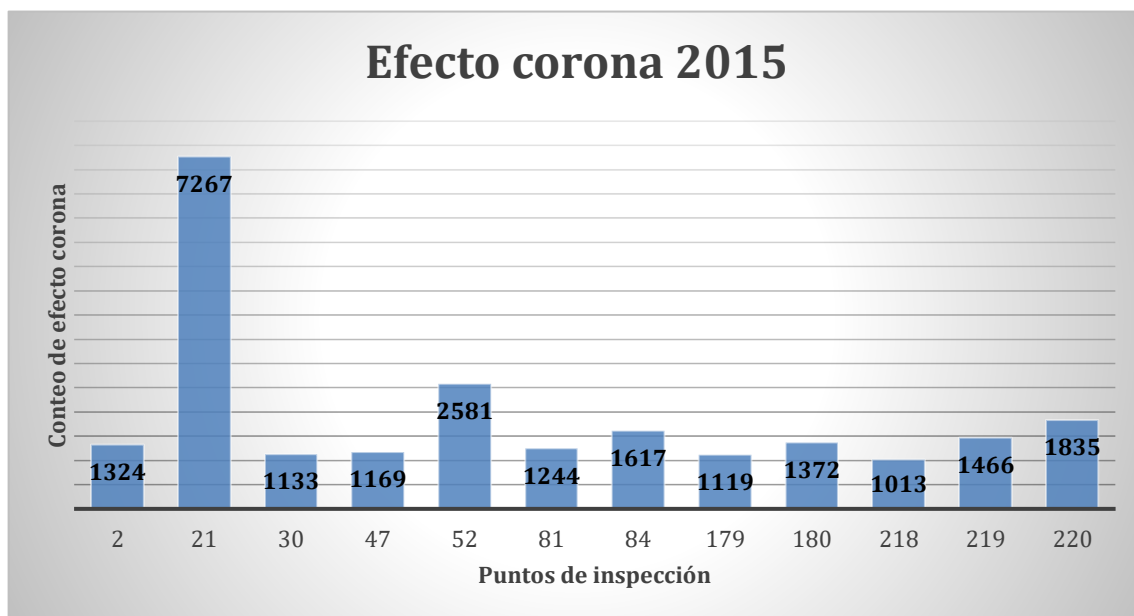
Figura 44. Efecto Corona 2015

Como se puede observar en la figura 44 de los 12 puntos de inspección que se encontró efecto corona 10 de ellos están en el rango de 1000 a 2000 donde se recomienda cambiar o reparar en la próxima oportunidad, donde el daño no afectará a corto plazo. Y 2 puntos sobrepasan el conteo de 2000 por lo que se sugiere el cambio inmediato del aislador.

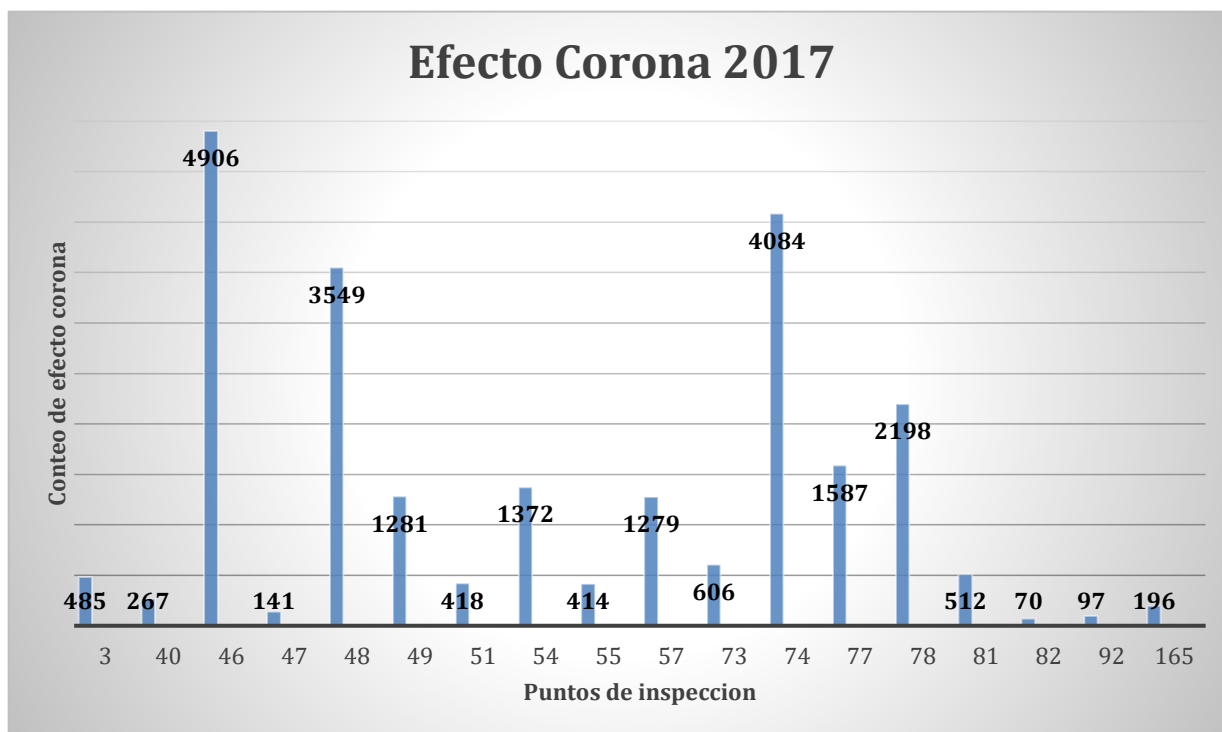
Figura 45. Efecto Corona 2017

En el 2017 se encontró 8 puntos que tienen un conteo mejor de 500 por lo que no es dañino, 2 puntos en el rango de 500 a 1000 donde el efecto corona paulatinamente va ir dañando el aislamiento del aislador, 4 puntos con conteo de 1000 a 2000 donde se sugiere la limpieza o cambio del aislador y 4 puntos superiores a 2000 donde se recomienda el cambio inmediato del aislador. (Figura 45)

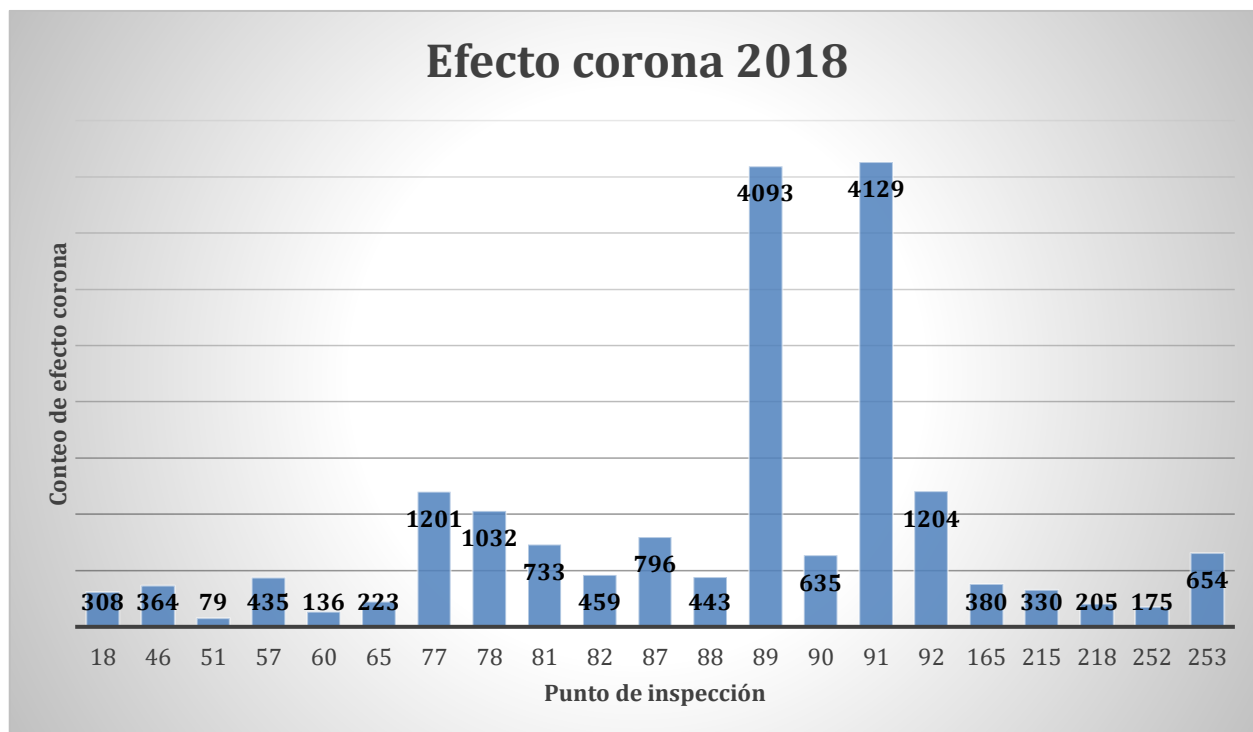
Figura 46. Efecto Corona 2018

Para el 2018 existen 12 puntos con un conteo menor a 500 los cuales no son perjudiciales, 4 puntos entre 500 a 1000 los cuales se les debe prestar atención y realizar limpieza en los aisladores, 3 puntos de inspección a los cuales se les debe realizar una limpieza o cambio de aislador, y 2 puntos que superan el conteo de 2000 a los cuales se les debe realizar un cambio de aislador de forma inmediata. (Figura 46)

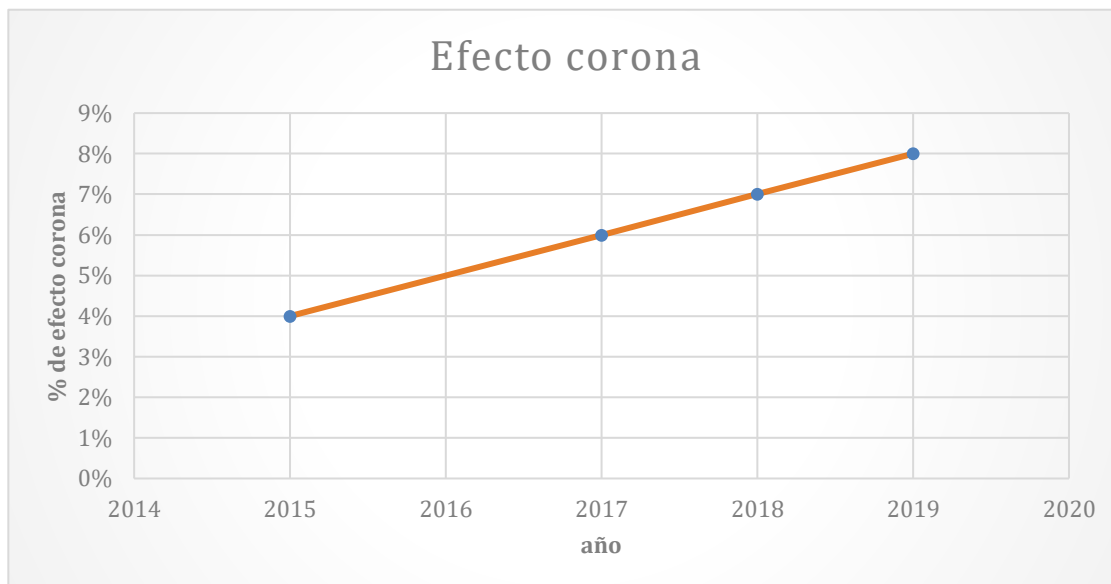
Figura 48. Progreso del efecto corona en la línea

El efecto corona dentro de los tres años de análisis se puede apreciar aumentando en un 1% en cada año, por lo que se estima que para el año siguiente exista un 8% de puntos de inspección que presenten efecto corona. (Figura 48)

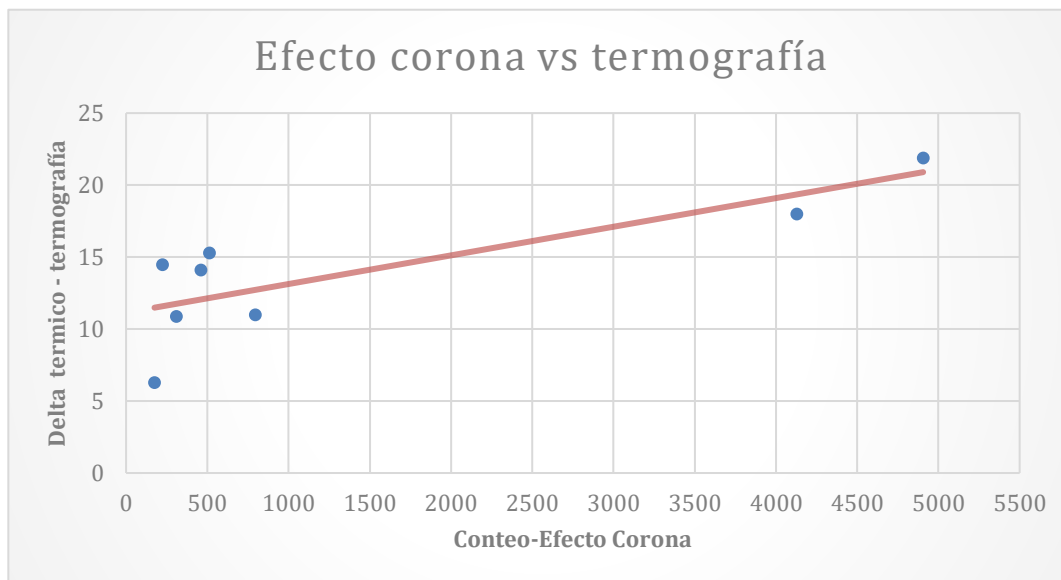
Figura 49. Efecto corona VS. Termografía

Como se puede observar en la figura 49 la línea de tendencia muestra que entre más elevado sea el conteo de efecto corona existirá un aumento de temperatura en los aisladores.
