APLICACIÓN DE TÉCNICAS PREDICTIVAS EN AISLADORES INSPECCIÓN VISUAL, EFECTO CORONA Y TERMOGRAFÍA EN LÍNEAS DE SUBTRANSMISIÓN DE LA ZONA COSTERA DEL PAÍS PARA ESTABLECER UN PLAN DE MANTENIMIENTO Y EVALUACIÓN TÉCNICA-ECONÓMICA

**TRABAJO DE TITULACIÓN, PREVIO A LA OBTENCIÓN DEL TÍTULO DE:
INGENIERO EN ELECTROMECAÁNICA**

**AUTORES: CALUÑA TERREROS, ERIKA KATIUSHKA
LÓPEZ CARRASCO, DAYSY VALERIA**

2019

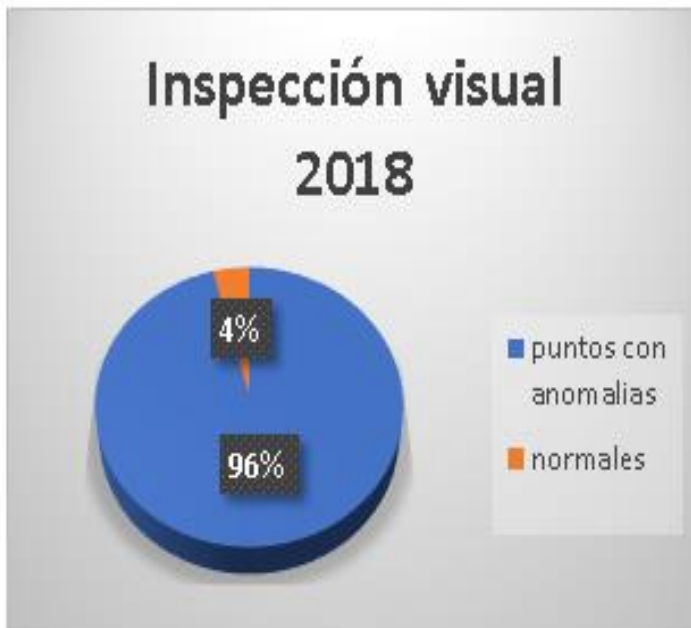
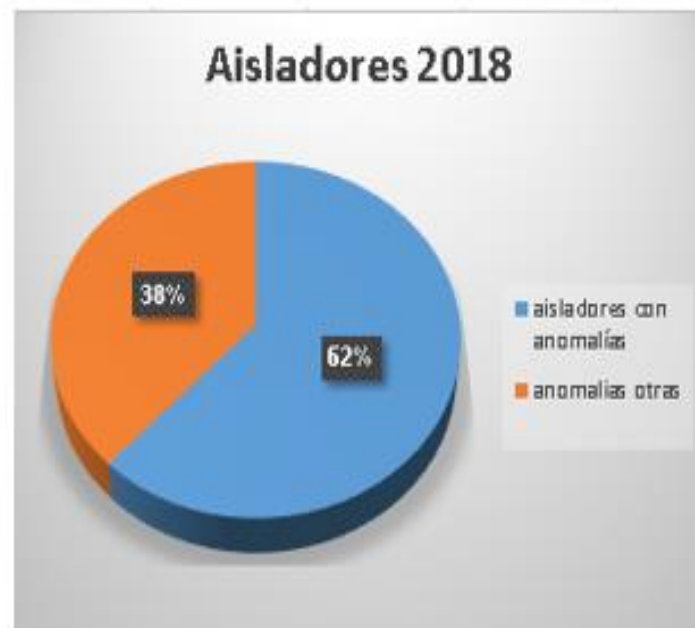
Inspección Visual 2018

Total de puntos de inspección	Puntos con anomalías	Normales	Aisladores con anomalías	Anomalías otras
287	275	12	170	195
100%	96%	4%	62%	38%

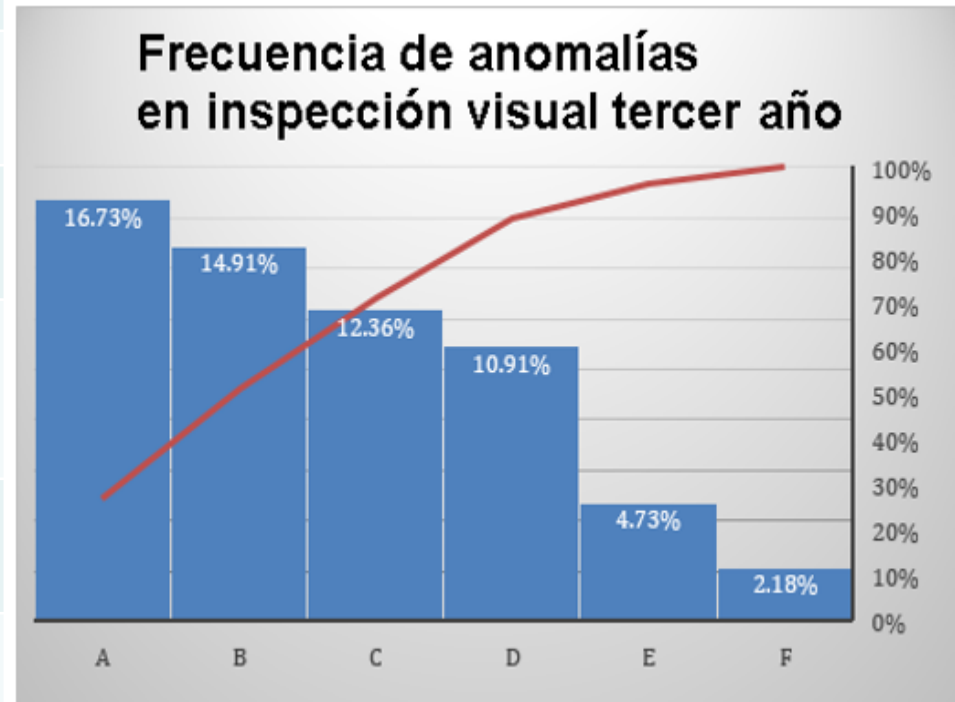
Inspección Visual 2018

Anomalías	N. de anomalías	Frecuencias
Aislador cadena desalineado (A)	46	16.73%
Aislador cadena/suspensión/vástago deteriorado (B)	41	14.91%
Aislador cadena pasador flojo, oxidado o faltante (C)	34	12.36%
Aislador cadena/suspensión/sopORTE vástago o caperuza oxidado (D)	30	10.91%
Aislador cadena/suspensión/sopORTE polución(E)	13	4.73%
aislador cadena/suspensión/sopORTE roto(F)	6	2.18%
Total	170	61.82%

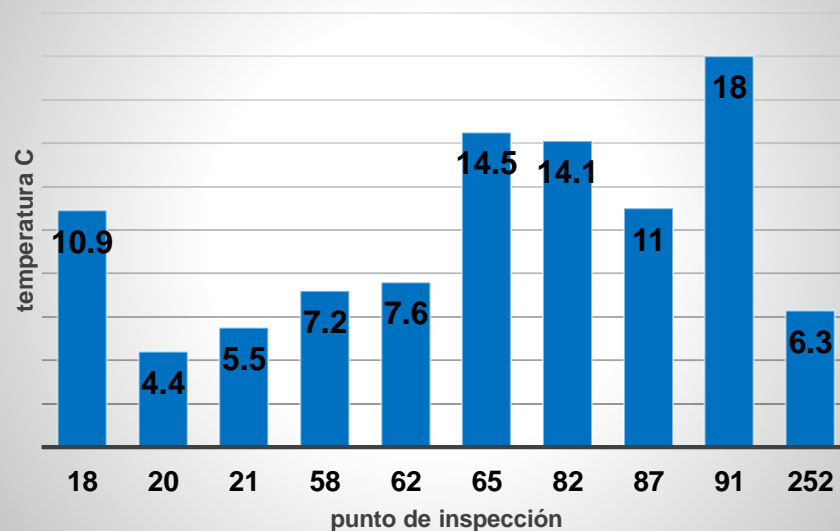
Delta térmico 2018

Punto de Inspección	Delta térmico en C	Grado de severidad	Medidas correctivas
18	10,9	3	Se requiere medidas correctivas en cuanto el programa de mantenimiento lo permita
20	4,4	4	Se debe tomar medidas correctivas en el próximo periodo de mantenimiento
21	5,5	4	Se debe tomar medidas correctivas en el próximo periodo de mantenimiento
58	7,2	4	Se debe tomar medidas correctivas en el próximo periodo de mantenimiento
62	7,6	4	Se debe tomar medidas correctivas en el próximo periodo de mantenimiento
65	14,5	3	Se requiere medidas correctivas en cuanto el programa de mantenimiento lo permita
82	14,1	3	Se requiere medidas correctivas en cuanto el programa de mantenimiento lo permita
87	11	3	Se requiere medidas correctivas en cuanto el programa de mantenimiento lo permita
91	18	3	Se requiere medidas correctivas en cuanto el programa de mantenimiento lo permita
252	6,3	4	se debe tomar medidas correctivas en el próximo periodo de mantenimiento
