**TRABAJO DE TITULACIÓN, PREVIO A LA OBTENCIÓN DEL TÍTULO DE
TECNÓLOGO EN MECÁNICA AUTOMOTRIZ**

**TEMA: “REHABILITACIÓN DEL SISTEMA DE DIRECCIÓN,
SUSPENSIÓN Y FRENOS DEL VEHÍCULO CHEVROLET TROOPER 1985
DE LA CARRERA DE TECNOLOGÍA EN MECÁNICA AUTOMOTRIZ”**

AUTOR: CBOS. DE E. ZAAVEDRA ORTIZ ALEX GEOVANNY

LATACUNGA - 2018

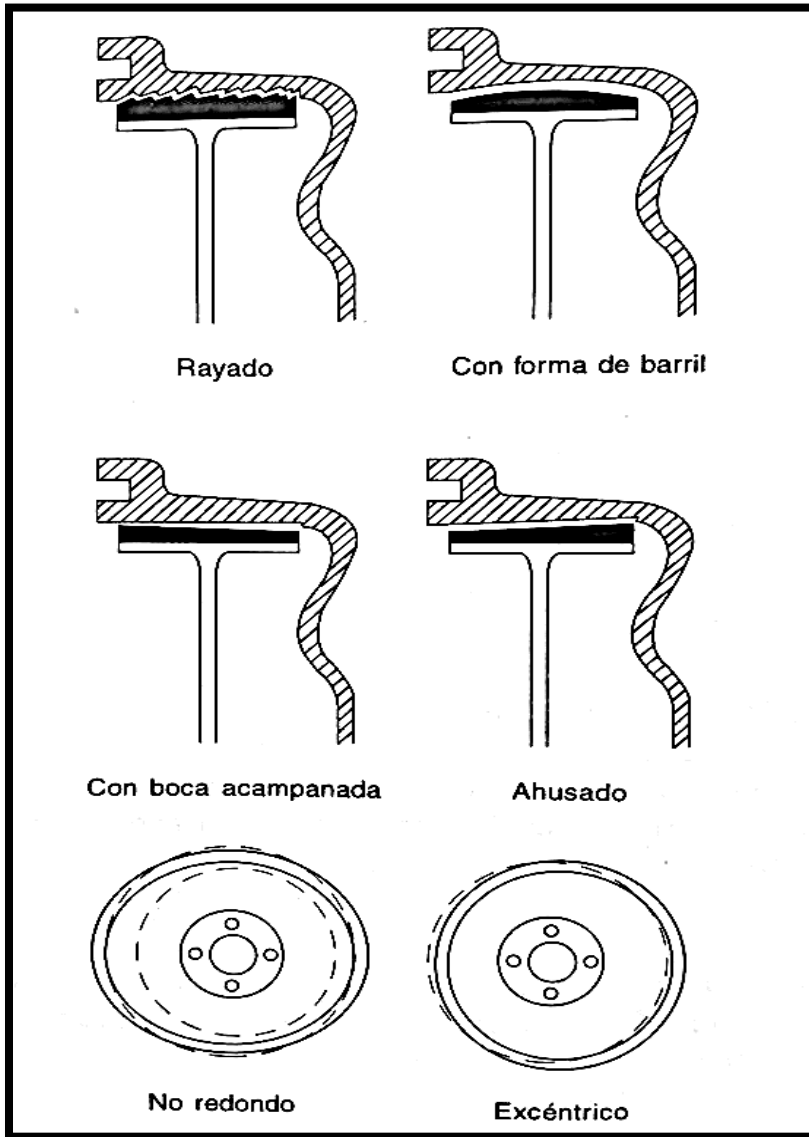
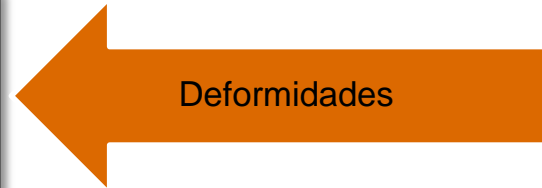
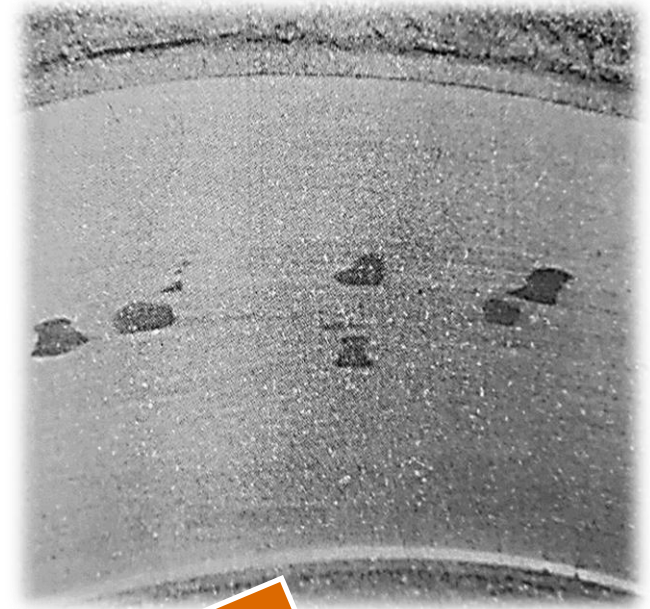
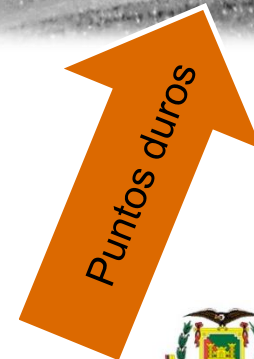
Fallas comunes en los tambores

- Cumple con el diámetro establecido (255mm)
- No posee deformidades
- No posee puntos duros

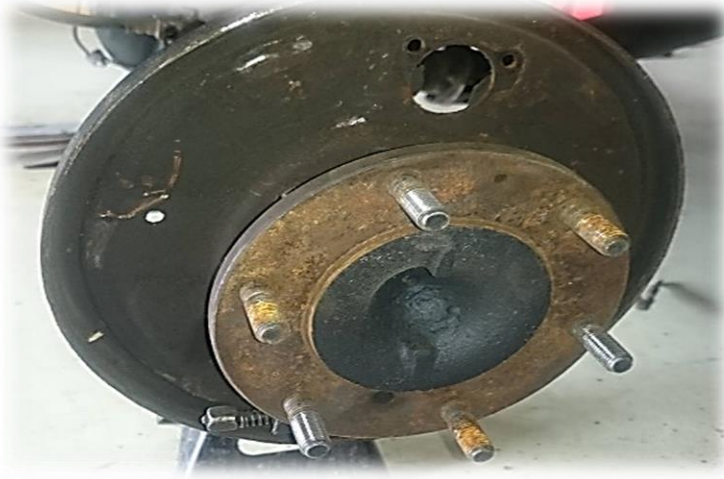
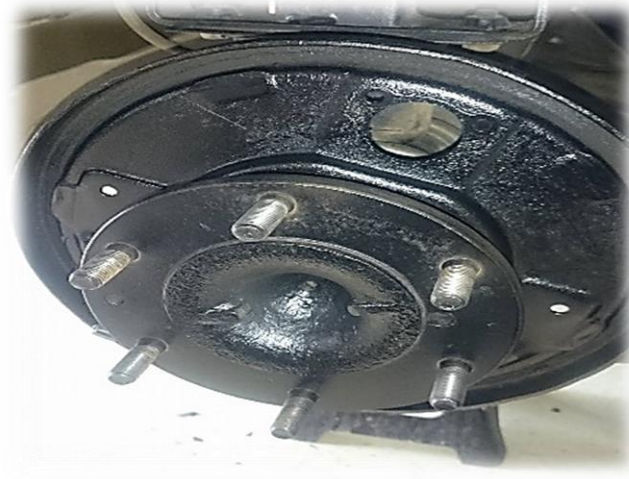
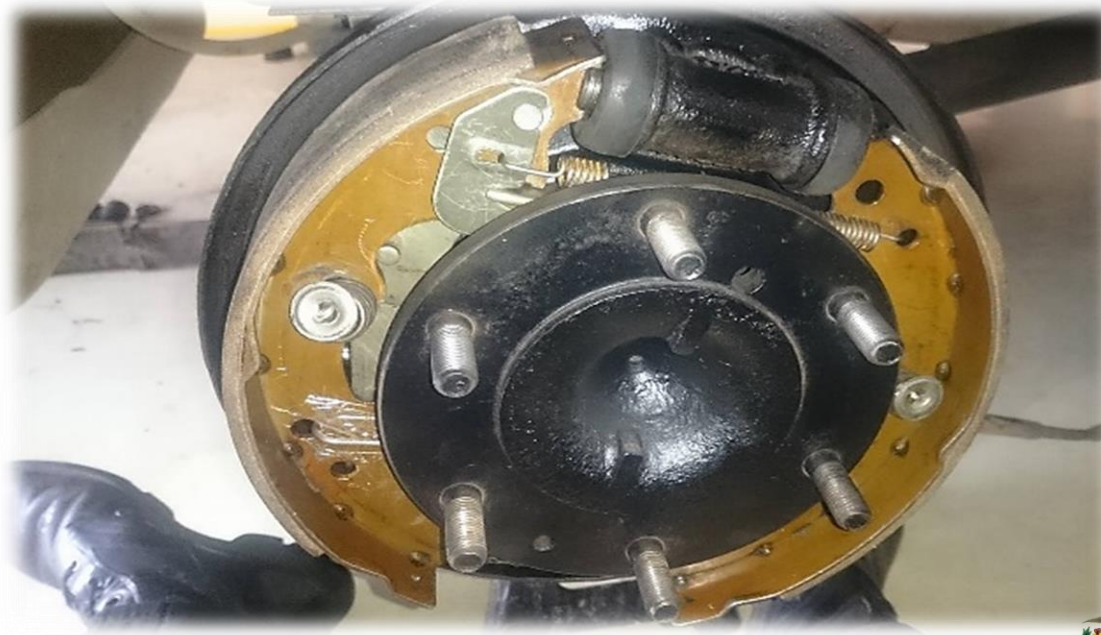
Frenos de tambor

Espesor actual 4.6 mm

Espesor máximo permitido 1mm

Se realizo el mantenimiento respectivo

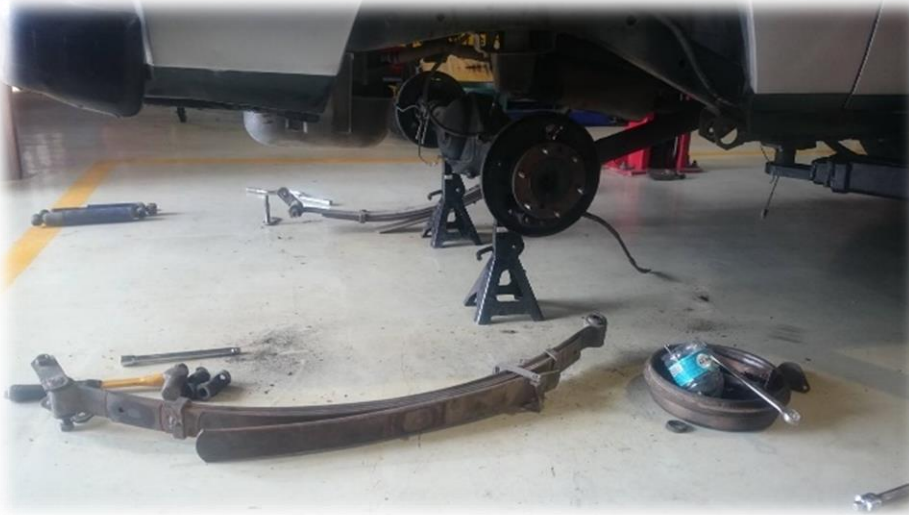
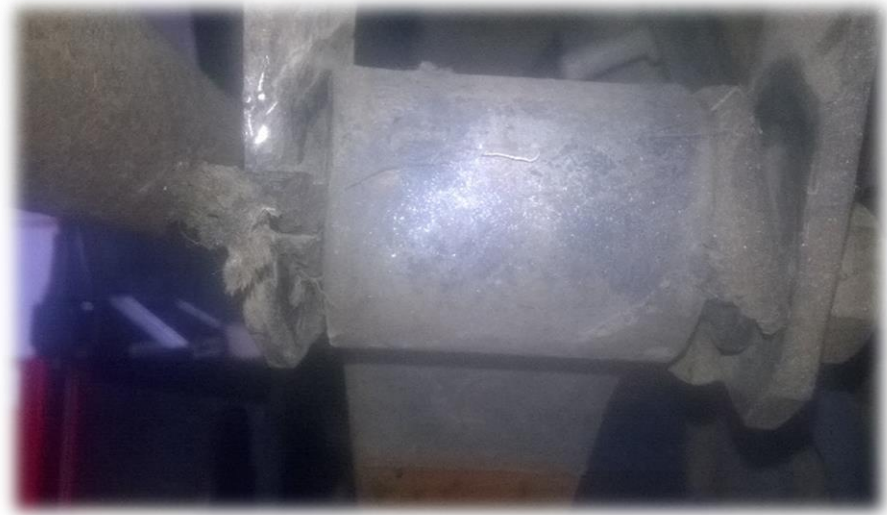
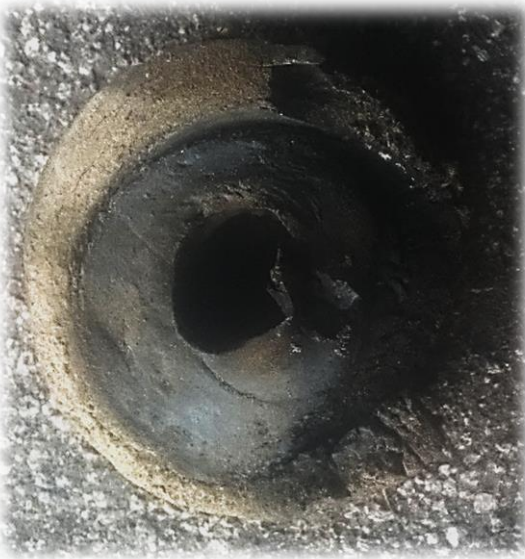
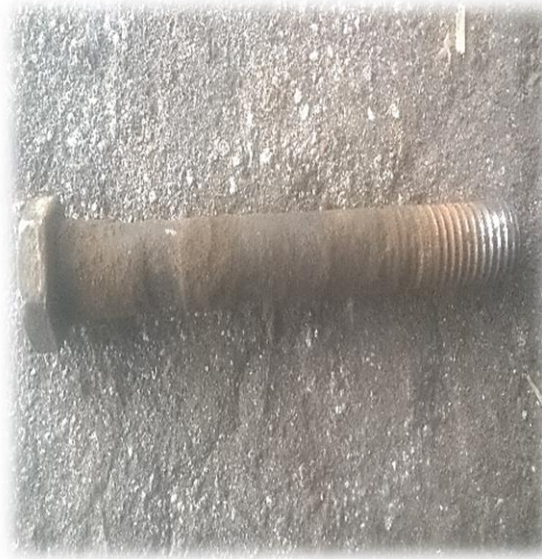
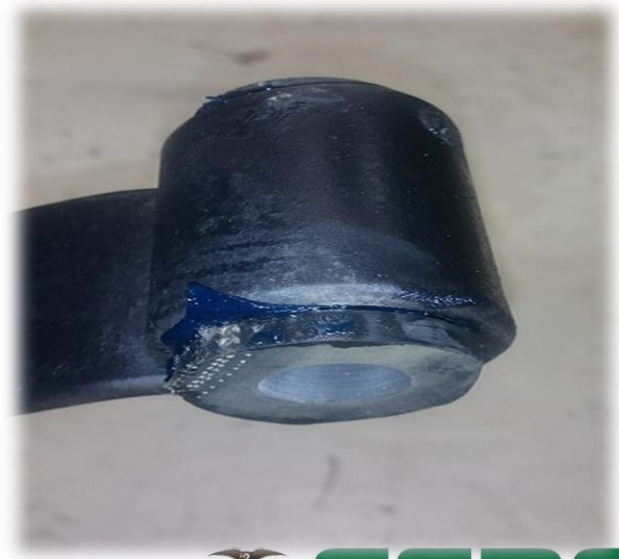
Mantenimiento de la suspensión

Los principales causantes del deterioro de los componentes de los sistemas de dirección, suspensión y frenos, fueron producto de la corrosión que se produce por la exposición a los agentes climatológicos y la falta de mantenimiento.
