**MONOGRAFÍA PREVIA A LA OBTENCIÓN DEL TÍTULO DE: TECNÓLOGO  
EN MECÁNICA AUTOMOTRIZ**

**“RECONSTRUCCIÓN INTERNA Y EXTERNA DEL COMPACTO DE UN  
VEHÍCULO FIAT UNO, PARA LA CARRERA DE TECNOLOGÍA SUPERIOR EN  
MECÁNICA AUTOMOTRIZ DE LA UNIDAD DE GESTIÓN DE TECNOLOGÍAS  
ESPE”**

**AGOSTO, 2020**

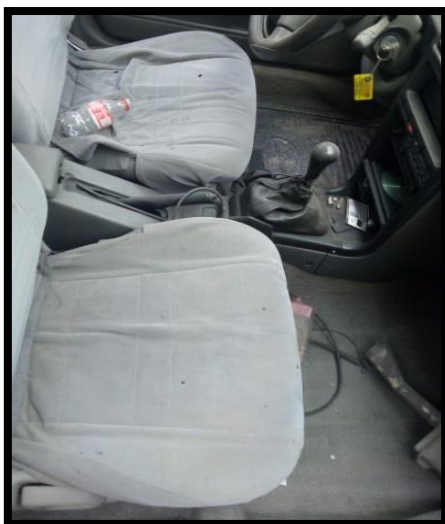
*Figura 21.- Limpieza Del Vehículo*

Se inició con la limpieza del vehículo para retirar las impurezas como polvo, basura, grasa y oxido existentes en el mismo

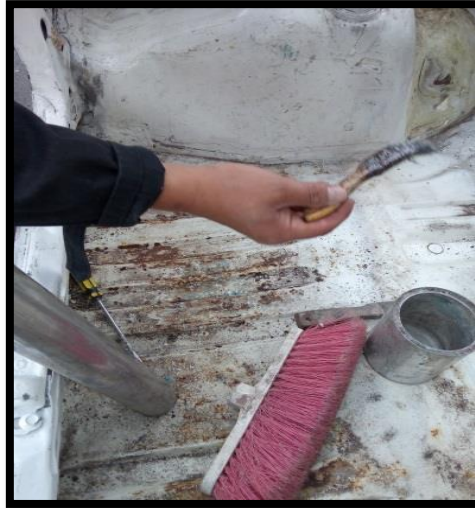
*Figura 40.* Colocación Removedor

Debido al exceso de masilla, el removedor no fue muy útil en su totalidad por lo que tomamos otro método

Aplicamos una capa de removedor sobre la superficie de la carrocería para desprender la pintura vieja dejamos reposar por 10 minutos para que efectúe su trabajo.
