UNIVERSIDAD DE LAS FUERZAS ARMADAS  
INNOVACIÓN PARA LA EXCELENCIA

MONOGRAFÍA PREVIO A LA OBTENCIÓN DEL TÍTULO DE  
TECNÓLOGO EN MECÁNICA AERONÁUTICA MENCIÓN  
MOTORES

TEMA: REPARACIÓN DEL CARENADO CENTRAL DEL TREN DE  
ATERRIJAJE PRINCIPAL DE LA AERONAVE HAWKER  
SIDDELEY HS-125-400 PERTENECIENTE A LA UNIDAD DE  
GESTIÓN DE TECNOLOGÍAS – ESPE

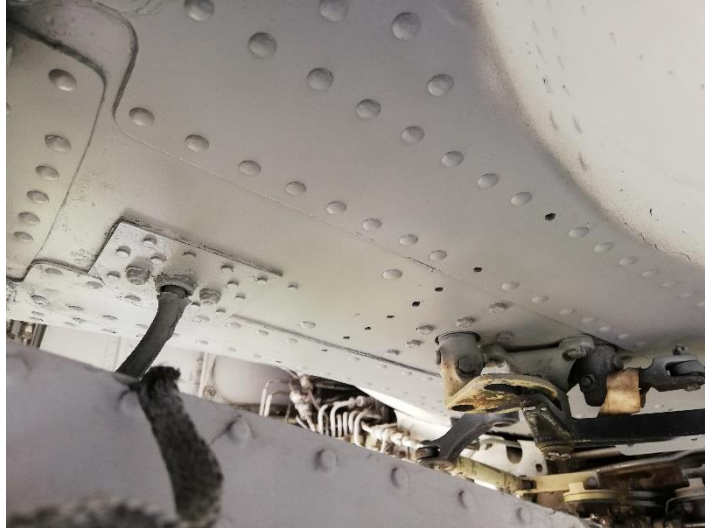
**Figura 37** Limpieza y aplicación de Primer a la estructura y costilla

base del fuselaje y la costilla afectada ya que es una forma fácil de aplicar en lugares con espacio reducido para mantener el área libre de corrosión y alargar la vida útil de la estructura como se muestra en la figura 36.

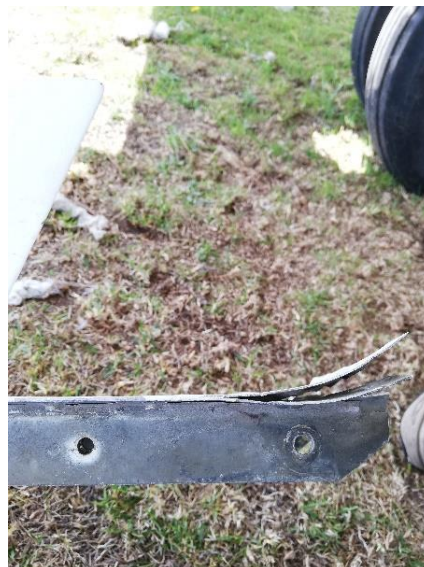
**Figura 42** Condiciones de las pieles del panel en los puntos de sujeción

También se apreció rajaduras y dobladuras en las pieles en los puntos de sujeción debido al sobre-torque que se aplica en los pernos al instalar nuevamente el panel como se detalla en la figura 41.

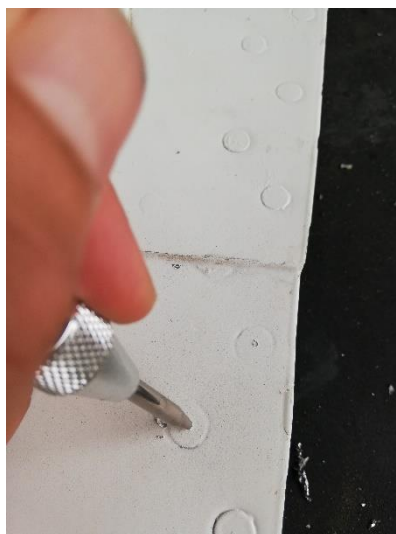
**Figura 43** Marcación con el puntero guía en remaches AN 426

Con un puntero guía se marcó las cabezas de los remaches AN 426 5-4 del panel de las antenas de comunicación para posteriormente ser extraídos de la estructura como se muestra en la figura 42. Estos remaches se encontraban en los ángulos los cuales presentaban corrosión en los mismos.

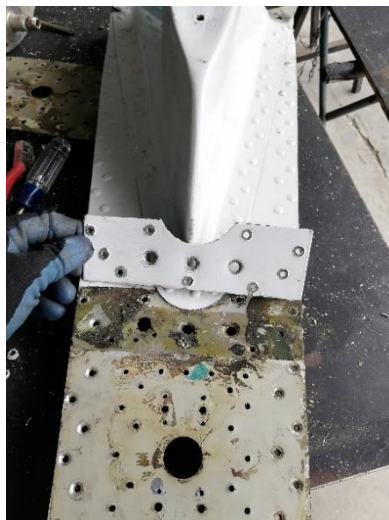
**Figura 47** Lámina de unión de las dos pieles de la estructura

Se retira una lámina que une con la piel general de la estructura que se encuentra remachada con remaches AN 470 5-4 para poder extraer la piel que se encuentra con corrosión y daños como se detalla en la figura 46. La unión presentaba desgaste alrededor de los orificios, por medio de la inspección visual se comprobó el desgaste de la pintura.

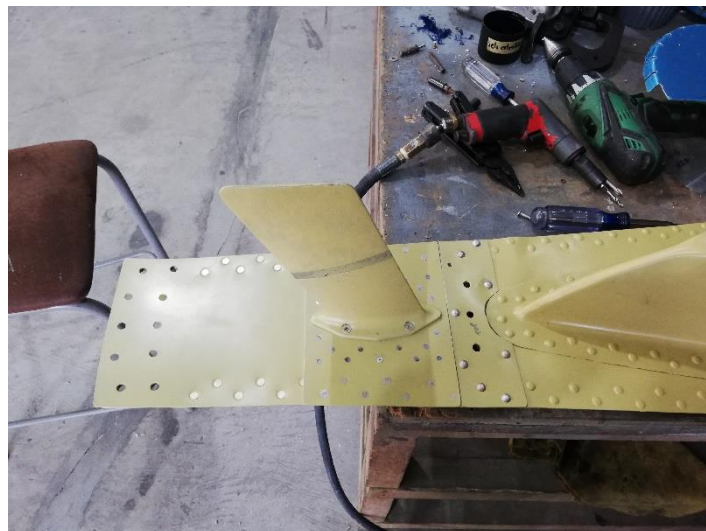
**Figura 72** Colocación de la antena HF con tornillos AN507C-832R8

Después de haber instalado la antena de comunicación HF sobre la estructura, se procede a realizar una inspección visual de todos los remaches para verificar si la deformidad está en el rango de sujeción adecuado. La verificación que se realizó fue satisfactoria ya que los remaches estaban en el rango como se muestra en la figura

72. Adicionalmente, se colocó contact cleaner en el plug de la antena por seguridad y mantenimiento.

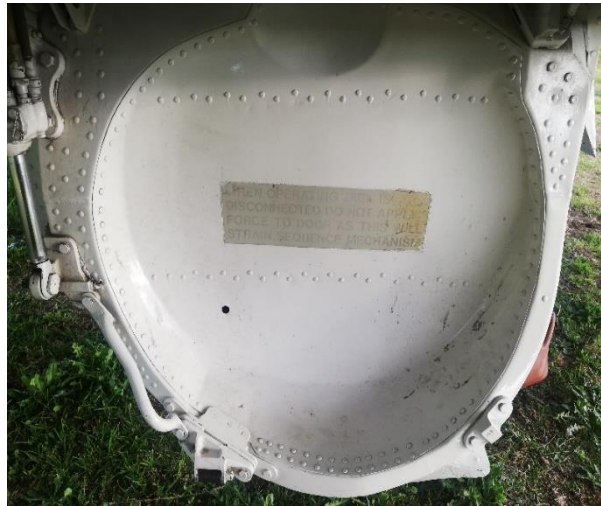
**Figura 78** Compuerta de acceso L/H

Se inspeccionó el amortiguador (strut) que acciona la apertura/cierre de la compuerta de acceso del tren de aterrizaje y se verificó que se encuentra con aceite hidráulico como se muestra en la figura 78.

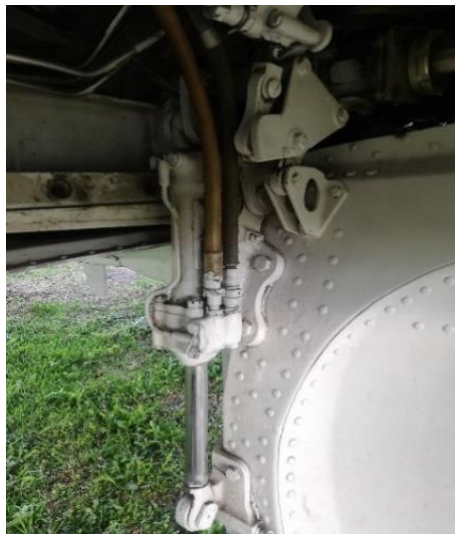
**Figura 79** Amortiguador de la compuerta del tren de aterrizaje

Se retiró una tapa de acceso que con la ayuda de una linterna se pudo apreciar la condición interna de la estructura y de las partes que se encontraban como la cañería de combustible que une al tanque izquierdo (L/H) y cables que conducía a las superficies de control primarias (aleros) y secundarias (aleta compensadora) como se detalla en la figura 79.

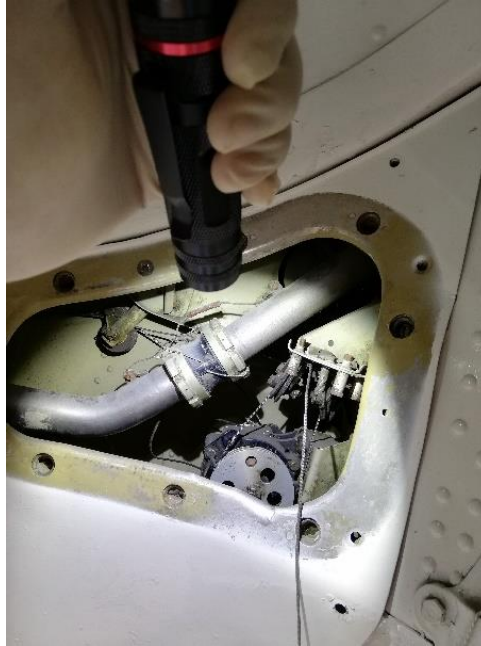
**Figura 80** Inspección de cañería y cables

Se retiró la tapa de acceso del siguiente panel y se inspeccionó, asimismo, con la ayuda de una linterna para verificar la condición de la cañería de combustible, poleas, cables y estructura en general como se detalla en la figura 80.

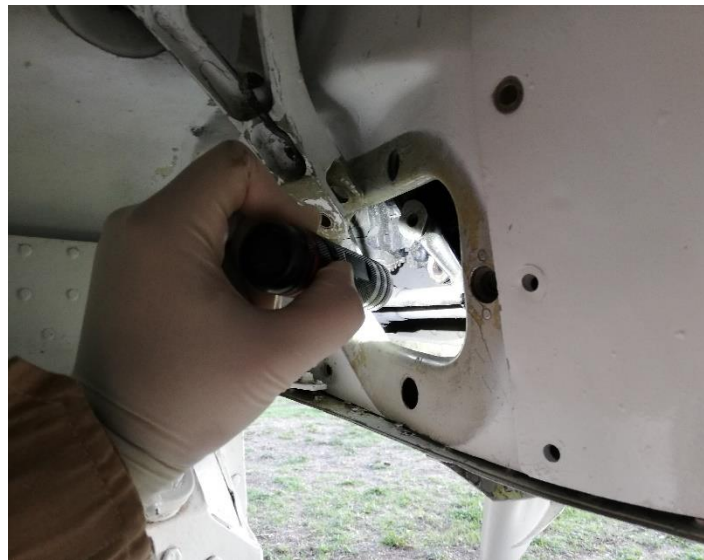
**Figura 81** Inspección de cañería y cables en el panel 2

En la figura 81, se puede apreciar que en los pernos y tuercas que unen el carenado con el perfil alar se encuentra con aceite hidráulico debido a una fuga o derrame ocasionado. También se inspeccionó la condición estructural de la misma para verificar si no existen rajaduras o abolladuras.

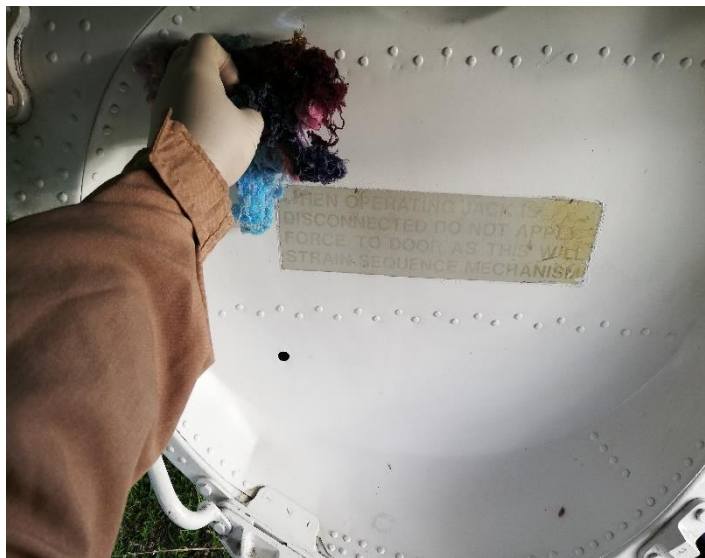
**Figura 85** Limpieza e inspección de la compuerta izquierda del tren de aterrizaje

Se limpió la unión entre el carenado y el perfil alar por residuos de líquido hidráulico y se procedió a inspeccionar la condición de los pernos y tuercas de la estructura como se aprecia en la figura 85. No presentaba daños.

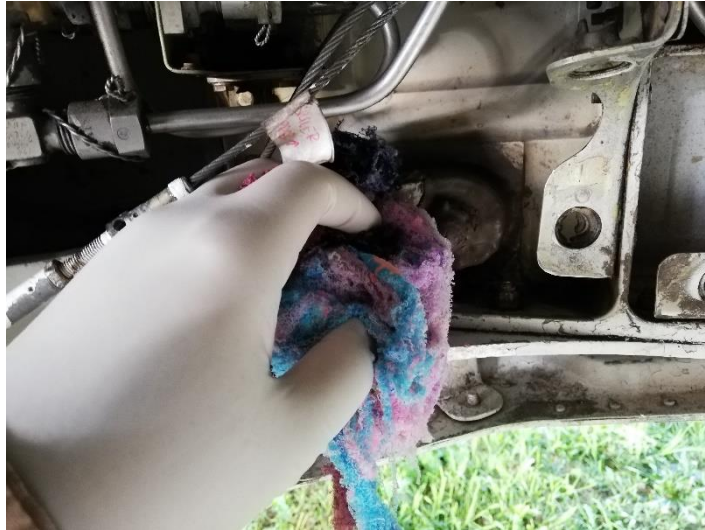
**Figura 86** Limpieza e inspección de la unión del carenado y perfil alar

Se limpió el interior de la estructura por medio del acceso donde se podía apreciar la cañería y poleas de los controles de superficie alar, los cuales presentaban polvo e impurezas en los remaches internamente. Los cables de los controles de compensación se encontraban sueltos debido a que la aeronave ha sido trasladada de un lugar a otro. Se utilizó guaipe y tinner para la limpieza interna como se puede apreciar en la figura 86.

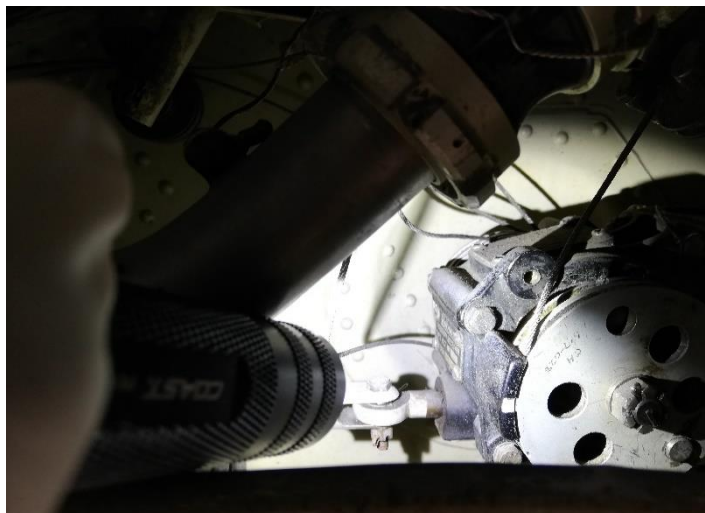
**Figura 87** Limpieza e inspección de estructura interna

Se limpió el carenado izquierdo L/H del tren de aterrizaje principal en general y se inspeccionó su condición aerodinámica y estructural como se detalla en la figura 87.
