**Inspección visual por corrosión de la superficie exterior de las alas del avión escuela
Fairchild FH-227 de la Unidad de Gestión de Tecnologías.**

**Monografía, previa a la Obtención del título de Tecnólogo en Mecánica Aeronáutica
Mención Aviones**

Octubre 01, 2020

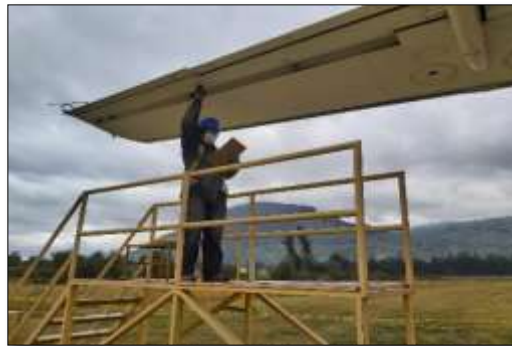
Figura 23

Inspección de las superficies

Nota: En esta imagen se puede divisar el proceso de inspección a ser realizado en las áreas a ser inspeccionadas.

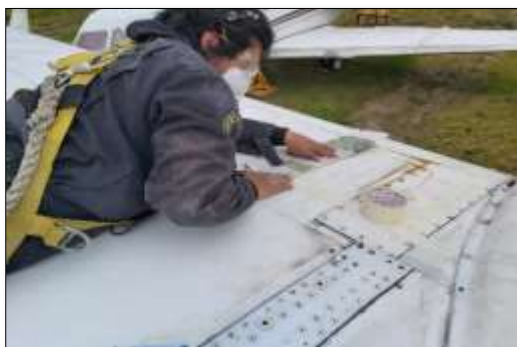
Figura 26

Delimitación del área

Nota: En esta imagen se puede ver el proceso de delimitacion de la superficie a serr removida posteriormente.

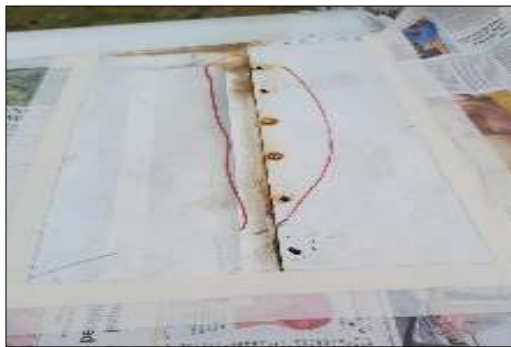
Figura 27*Limpieza de la superficie*

Nota: En esta imagen se puede observar el área a ser removida desinfectada de cualquier tipo de suciedades las cuales puedan impedir su correcto desempeño.

Con la ayuda de MEK se procederá a la limpieza de la zona en donde se ha encontrado el daño esto con el fin de eliminar grasa, aceite y suciedades las cuales pueden estar sobre la superficie y pueden actuar como una barrera evitando que el decapante pueda eliminar la capa de pintura de manera adecuada.

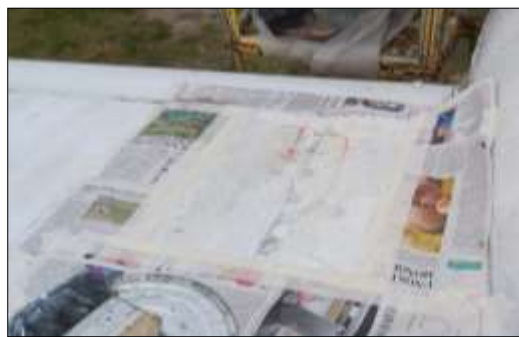
Figura 29*Remoción de la pintura*

Nota: En esta imagen se puede observar como el removedor actúa sobre la capa de pintura y así permitiendo que su remoción se mas fácil.

- 3) Cuando el removedor haya cumplido su objetivo se deberá de remover con la ayuda de una espátula no metálica con la cual se ejercerá tanta presión como sea posible con la finalidad de desprender la capa de pintura de la superficie, una recomendación a tener en cuenta es no dejar secar el removedor sobre la superficie ya que su remoción será difícil.

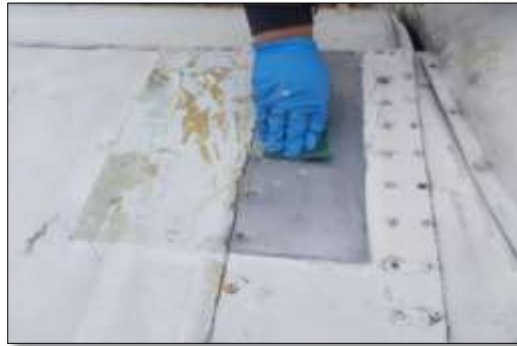
Figura 30

Remoción del primer

Nota: En esta imagen se puede divisar la eliminación del primer con ayuda de un scotch-brite.

- 4) Una vez removida la pintura quedara una capa de primer sobre la superficie la cual se eliminara colocando una capa ligera de removedor, alrededor de 1 minuto después con ayuda de un scotch- brite se removerá el primer.

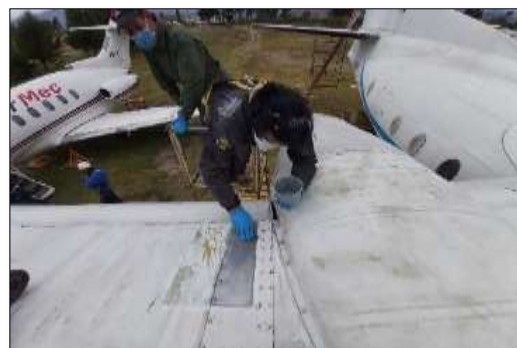
Figura 31

Lavado de la superficie

Nota: En esta imagen se puede ver la limpieza de la superficie con la finalidad de poder observar de mejor manera el daño producido por la corrosión.

- 5) Tras dejar la superficie en aluminio desnudo se lavara la superficie con agua jabonosa la cual permitirá la eliminación de los residuos del decapante.

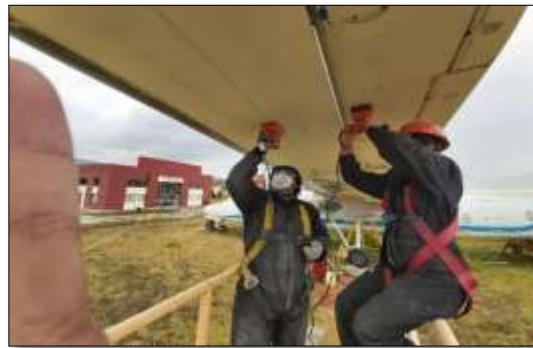
Figura 41

Lijado de la superficie

Nota: En esta imagen se puede observar el lijado de las superficies de las alas con la finalidad de prepararla para la próxima capa de pintura.

- 1) Se deberá de realizar el lijado sobre la capa de pintura en sentido de izquierda a derecha lo cual permitirá que la próxima capa de pintura a ser aplicada se adhiera de mejor manera ya que con este movimiento se crearan surcos los cuales permitirán una mejor aplicación.

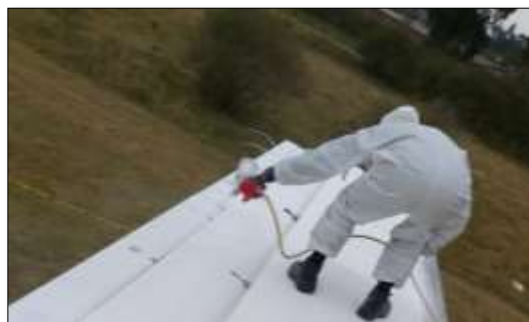
Figura 44

Aplicación de la pintura

Nota: En esta imagen se puede observar el proceso adecuado a ser llevado acabo al momento de la aplicación de la pintura en la estructura.

- 3) Para la aplicación de la capa de pintura en las alas de la aeronave se deberá empezar en la punta y moviéndose hacia adentro hacia el fuselaje. Para la superficie inferior de las alas se empezara en la punta moviéndose hacia adentro hacia el fuselaje. La distancia entre la superficie a ser pintada y la pistola deberá ser de entre 6 a 10 pulgadas con la finalidad de mantener una capa uniforme y así evitar formación de charcos de pintura, choreos o cualquier tipo de daño en la pintura

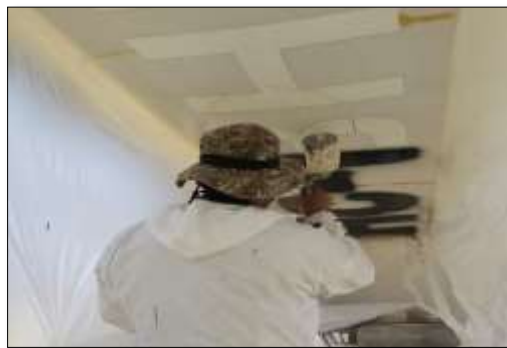
Figura 47

Aplicación de pintura

Nota: En esta imagen se puede observar la aplicación de la capa de pintura sobre el molde pre diseñado.

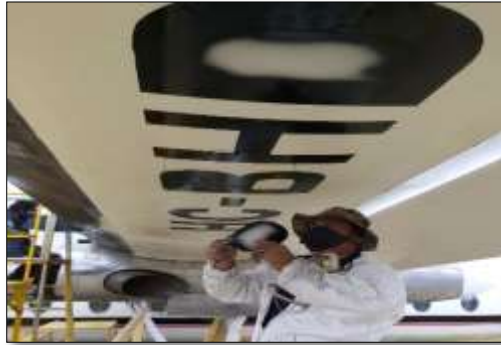
Figura 48

Remoción del molde

Nota: En esta imagen se puede ver la remoción del enmascarado de la superficie continua así mismo la remoción del molde de la matrícula.

- Se espera un tiempo de 10 a 15 minutos para que la pintura aplicada pueda estar lo suficientemente seca como para retirar el molde.

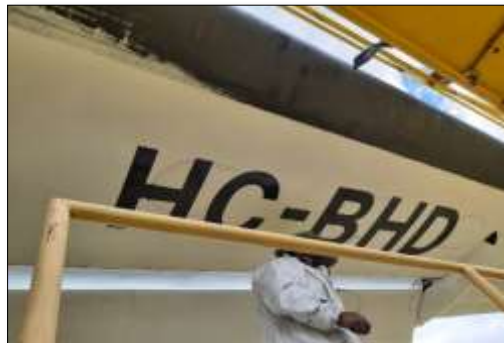
Figura 49

Matrícula de la aeronave

Nota: En esta imagen se puede apreciar la matrícula de la aeronave aplicada sobre la superficie de la aeronave.
