**CARRERA DE MECÁNICA AERONÁUTICA**

**TRABAJO DE TITULACIÓN PREVIO A LA OBTENCIÓN DEL  
TÍTULO DE TECNÓLOGO EN MECÁNICA AERONÁUTICA  
MENCIÓN AVIONES**

**TEMA: RECONSTRUCCIÓN DEL ALA IZQUIERDA DE LA  
AERONAVE CESSNA T206H CON MATRÍCULA HC-CFE PARA  
LA EMPRESA AEROMORONA CIA. LTDA UBICADA EN LA  
CIUDAD DE MACAS.**

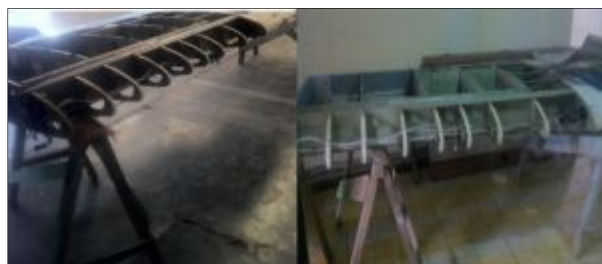
**Figura 43** Colocación del ala en sus soportes

Después se colocó el ala sobre unos soportes para facilitarnos la actividad, sin causar más daños en la estructura, con la ayuda de personal capacitado se colocó de tal manera que se logró trabajar primeramente en la parte superior de la misma, en concordancia con el SRM 57-00-00 página 3. Véase el Anexo B.

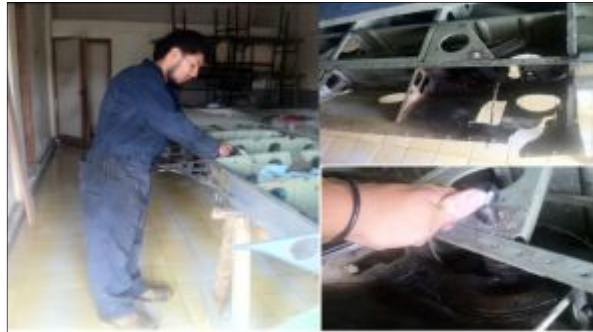
**Figura 46** Remoción de la polea del flap quemada.

Se desechó los componentes del plano en mal estado, así como la polea del flap cual fue removida con una herramienta manual o llave ratchet de mando

de  $\frac{1}{4}$ , una copa de  $\frac{3}{8}$  y una llave de corona de  $\frac{3}{8}$ . En concordancia con el Manual de Mantenimiento (27-50-00), véase el Anexo D.

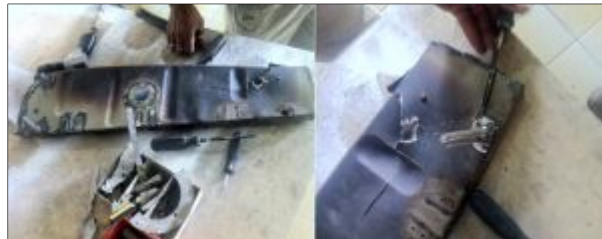
**Figura 47** Costilla principal y filtro de combustible

La costilla fue removida por encontrarse quemada la misma que por su condición no podía ser reparada, esto se realizó con un taladro neumático, una broca de  $\frac{1}{8}$  y un botador, además se logró recuperar el filtro del tanque de combustible en buenas condiciones.

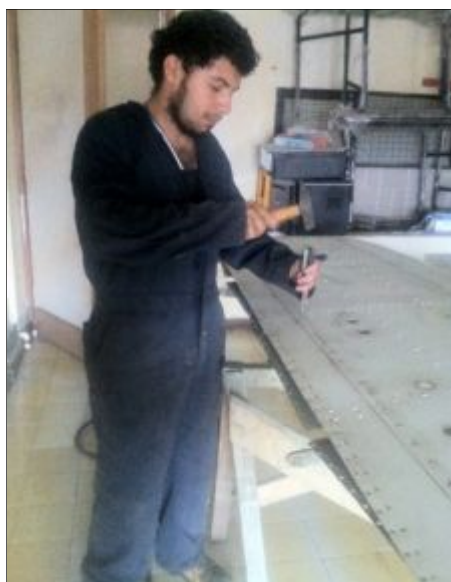
**Figura 60** Extracción de la lámina superior

Finalmente se removió la lámina superior desde la WS 172.00 hasta la WS 208.00, esta se encontraba con un hundimiento debido a un golpe al momento del accidente. Este proceso se lo realizó con la ayuda del taladro neumático, broca de 1/8, un martillo y un botador.

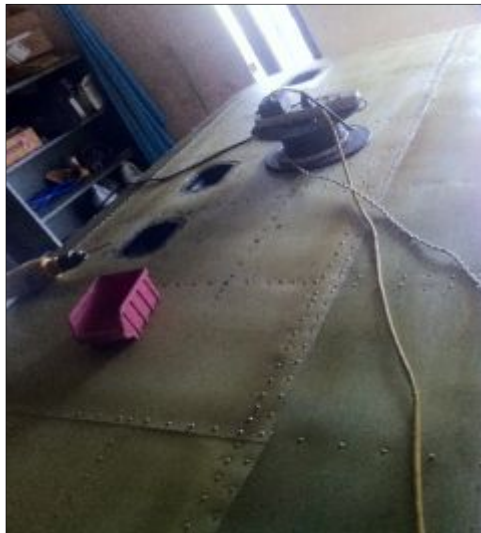
**Figura 82** Remachado de la lámina superior del tanque de combustible

Finalmente se procedió a remachar la lámina superior del tanque del combustible, esto se realizó con la ayuda de una remachadora neumática, varios aguantadores y con remaches de medida 1/8" (AN470AD4-4).

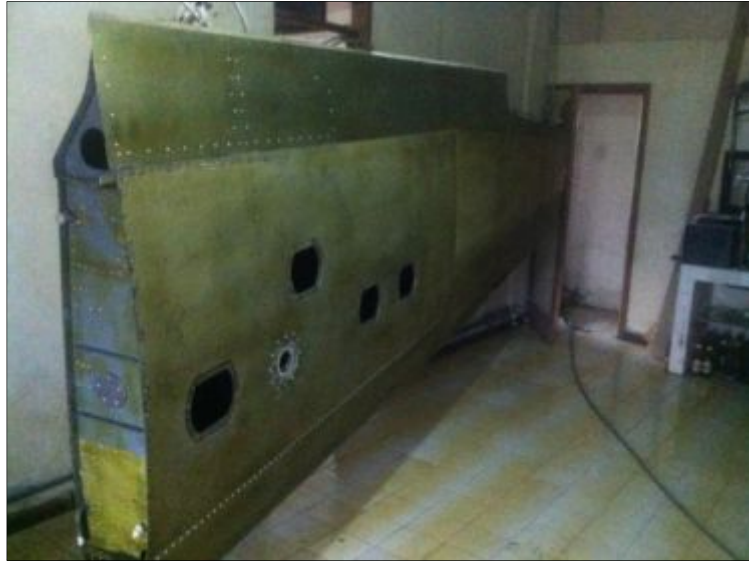
**Figura 83** Reconstrucción del ala izquierda finalizada
