UNIVERSIDAD DE LAS FUERZAS ARMADAS
INNOVACIÓN PARA LA EXCELENCIA

MONOGRAFIA: PREVIO A LA OBTENCIÓN DEL TÍTULO DE
TECNÓLOGO EN: MECÁNICA AERONÁUTICA MENCIÓN MOTORES

TEMA: “INSPECCIÓN DE LAS CUBIERTAS DEL FUSELAJE CENTRAL
SECCIÓN DE LAS ALAS DEL AVIÓN HAWKER SIDDELEY HS 125 400
DE ACUERDO A LA TAREA 53-00-12, REGISTRADA EN EL
MANTENIMIENTO PROGRAMADO DE LA AERONAVE
PERTENECIENTE A LA UNIDAD DE GESTIÓN DE TECNOLOGÍAS DE
LA UNIVERSIDAD DE LAS FUERZAS ARMADAS - ESPE”

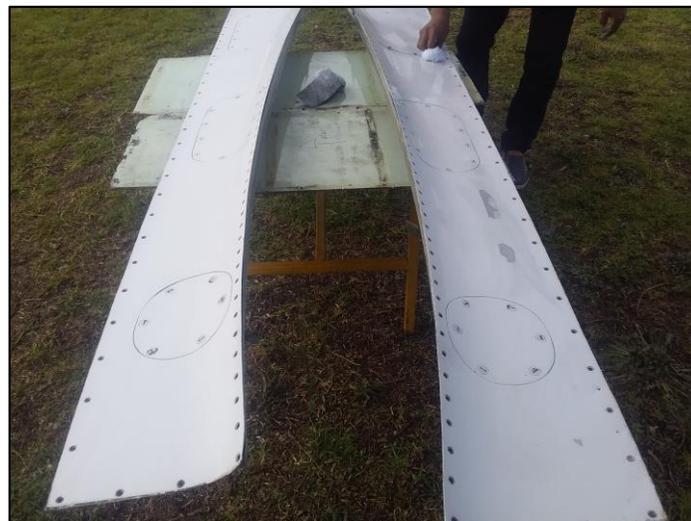
Figura 12. Carenados desmontados.

Procedimiento de remoción de los carenados de la aeronave Hawker Siddeley HS 125 400, se tomó como referencia los pasos basado en la documentación técnica, removiendo la ferretería de sujeción.

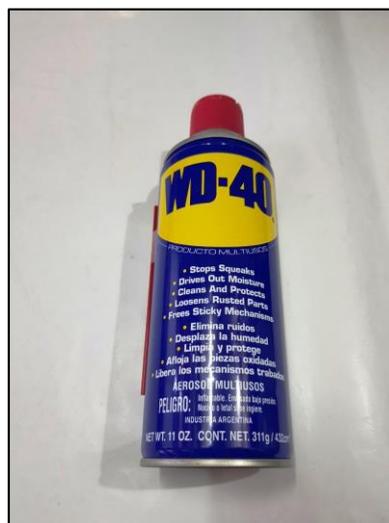
Figura 18. WD-40.

Finalizada la limpieza general de componentes, se realizó la lubricación en las anclas de sujeción con la finalidad de mantenerlos en buenas condiciones ya que la aeronave permaneció en storage por muchos años, dichos elementos han adquirido corrosión.
