Evaluación del grado de vulnerabilidad sísmica de unidades y recintos militares en el valle interandino entre Tulcán y Riobamba, basada en la guía FEMA P-1000.

Trabajo de integración curricular, previo a la obtención del título de Ingeniero Civil

04 de marzo del 2022

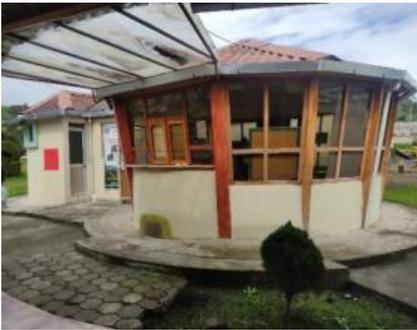
Cód. (#pisos)	Dependencias y detalles	Descripción gráfica
E1(1)	<p data-bbox="431 474 651 510"><i>(1) Oficinas, SIS</i></p> <p data-bbox="431 548 894 1314">La construcción presentada data de más de 50 años, considerándose una construcción con estructuras de pared de apoyo no reforzada (URM) según FEMA y mampostería no reforzada con elementos de entre piso de madera, irregular en planta y elevación, no posee edificaciones adyacentes, presenta fisuras en paredes y elementos no estructurales vulnerables.</p>

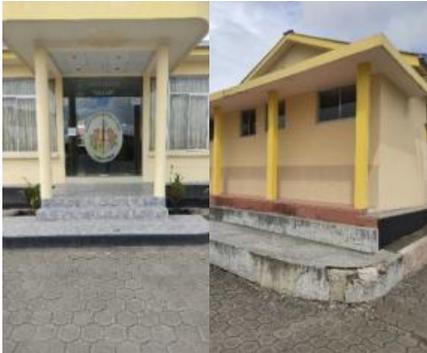
E2(1)	<p data-bbox="431 1352 594 1388"><i>(1) Auditorio</i></p>

Cód. (#pisos)	Dependencias y detalles	Descripción gráfica
	<p>La construcción de esta estructura data de más de 25 años, considerándose una construcción con estructuras de hormigón armado y mampostería de ladrillo, pertenece a la clase C3 de FEMA P-154 y no posee edificaciones adyacentes, es regular en planta y en elevación, tiene elementos no estructurales externos materializados por una visera.</p>

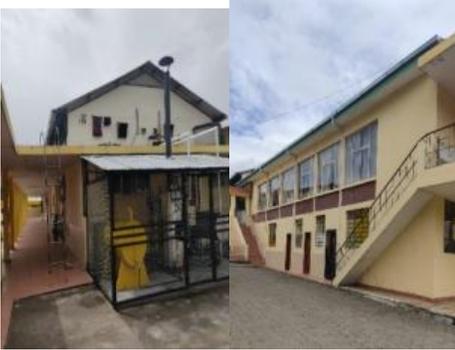
E3(2)	<p>(2) <i>Cocina y Comedor</i></p> <p>La construcción de esta estructura data de alrededor de 25 años, considerándose una construcción con elementos de hormigón armado y mampostería de ladrillo, pertenece a la clase C3 de FEMA, irregular en elevación, presenta una ampliación con un mismo sistema constructivo e igual número de plantas, patologías en columnas tipo I.</p>

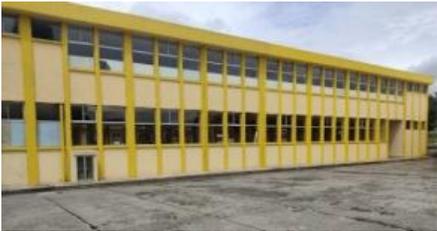
Cód. (#pisos)	Dependencias y detalles	Descripción gráfica
E4(1)	<i>(1) Dormitorios 2da Cia.</i> La construcción de esta estructura data de alrededor de 25 años, considerándose una construcción con elementos de hormigón armado y mampostería de ladrillo, pertenece a la clase (C3) de FEMA, el estado de conservación de la edificación y sus cubiertas es bueno, presenta patologías tipo I en sus paredes.

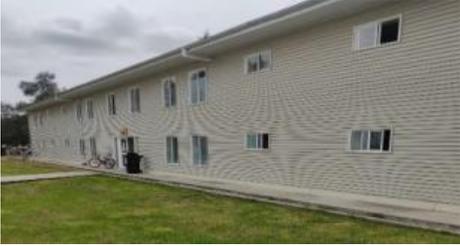
E5(1)	<i>(1) Dormitorio Tripersonal</i> La construcción de esta estructura data de más de 8 años, considerándose una construcción de hormigón prefabricado y ensambladas en obra (PC) según FEMA. No presenta irregularidades tanto en planta como elevación y la estructura está en buenas condiciones.

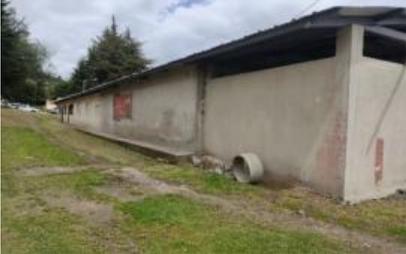
E6(1)	<i>(1) Talleres</i>

Cód. (#pisos)	Dependencias y detalles	Descripción gráfica
	<p>La construcción de esta estructura data de alrededor de 10 años, considerándose una construcción con elementos de acero resistentes a momento, diafragmas de piso de hormigón y paredes en mampostería de bloque de hormigón (S1) de FEMA, relación largo-ancho es mayor a 4 y no se identifica juntas de separación.</p>

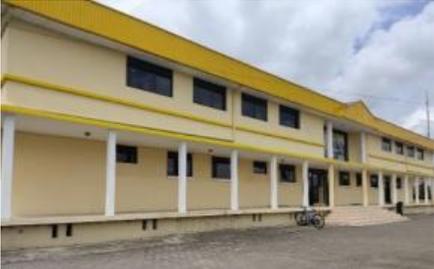
E7(1)	<p>(1) <i>Comando Inteligencia Conjunta</i></p> <p>La construcción de esta estructura data de alrededor de 25 años, considerándose una construcción con elementos de hormigón armado y mampostería de ladrillo, pertenece a la clase C3 de FEMA, presenta irregularidad en planta al tener esquina reentrante y patologías tipo I en paredes, presenta retroceso fuera del plano, es una irregularidad severa.</p>

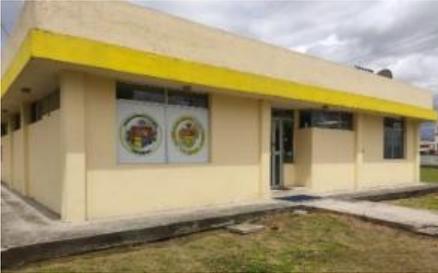
Cód. (#pisos)	Dependencias y detalles	Descripción gráfica
E10(1)	<p data-bbox="435 909 602 940"><i>(1) Gimnasio</i></p> <p data-bbox="435 978 889 1680">La construcción de esta estructura data de alrededor de 25 años, considerándose una construcción con elementos de hormigón armado y mampostería de ladrillo, pertenece a la clase (C3) de FEMA, cumple con la relación largo ancho, presenta una ampliación horizontal con el mismo tipo constructivo, estado de conservación es bueno.</p>

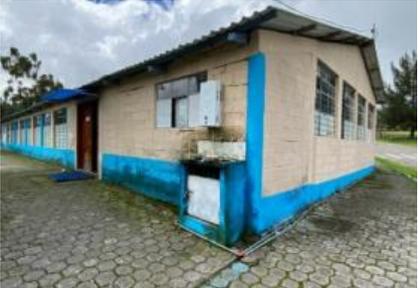
Cód. (#pisos)	Dependencias y detalles	Descripción gráfica
E1(1)	<p data-bbox="431 474 578 512"><i>(1) Bodega</i></p> <p data-bbox="431 543 932 1314">Considerándose una construcción con estructuras de hormigón armado y mampostería de ladrillo, pertenece a la clase C3, no presenta irregularidades en planta y en elevación, debido al año de construcción presenta patologías tipo I en vigas, columnas, losas y principalmente humedad en paredes, lo que va de la mano con el estado de conservación de la estructura en general.</p>

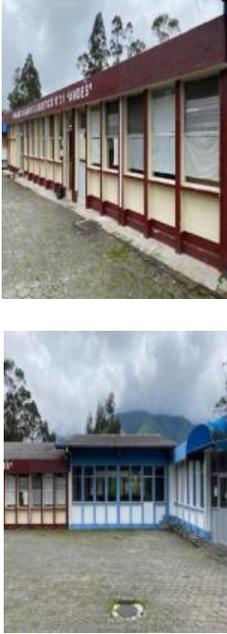
E2(1)	<p data-bbox="431 1352 578 1390"><i>(1) CAL-31</i></p>

Cód. (#pisos)	Dependencias y detalles	Descripción gráfica
	<p>Considerándose una construcción con estructuras de hormigón armado y mampostería de ladrillo, pertenece a la clase C3, el edificio adyacente se encuentra a un espacio de separación menor al mínimo, configuración en L (esquina reentrante) por lo tanto se establece como irregular en planta, existe una estructura adyacente con más de 60 cm en vertical, el estado de conservación de la estructura es regular.</p>

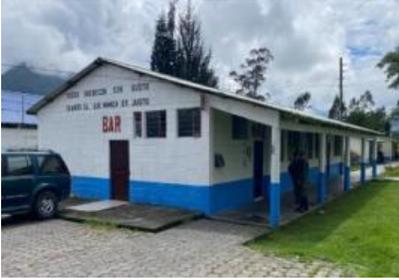
E3(1)	<p>(1) <i>Bar</i></p> <p>Considerándose una construcción con estructuras de hormigón armado y mampostería de ladrillo, pertenece a la clase C3, alrededor de 45 años, no presenta irregularidades en planta y en elevación, debido al año de construcción presenta patologías tipo I en vigas, columnas y principalmente humedad en paredes, lo que va de la</p>

mano con el estado de conservación de la estructura en general.

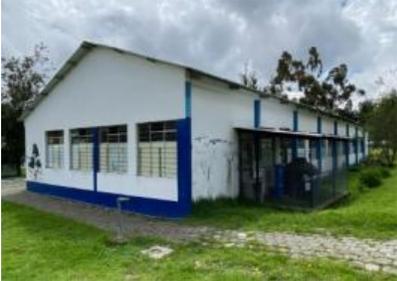
Cód. (#pisos)	Dependencias y detalles	Descripción gráfica
E7(1)	<p>La construcción de esta estructura data de alrededor de 25 años, Considerándose una construcción con estructuras de hormigón armado y mampostería de ladrillo, pertenece a la clase C3., no presenta irregularidades en planta y en elevación, debido al año de construcción presenta patologías tipo I en vigas, columnas, losas y principalmente humedad en paredes,</p> <p>(1) <i>Pesebrera Panupali</i></p>

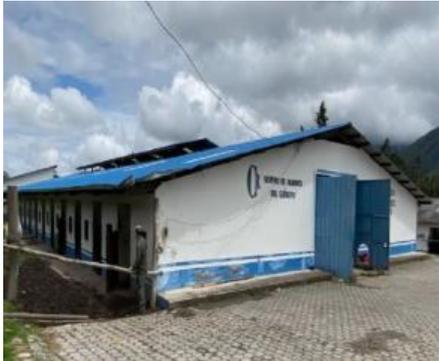
Cód. (#pisos)	Dependencias y detalles	Descripción gráfica
E8(1)	<p data-bbox="431 338 756 373"><i>(1) Pecebrera San Jorge</i></p> <p data-bbox="431 411 943 1115">La construcción de esta estructura data de alrededor de 25 años, Considerándose una construcción con estructuras de hormigón armado y mampostería de ladrillo, pertenece a la clase C3., no presenta irregularidades en planta y en elevación, debido al año de construcción presenta patologías tipo I en vigas, columnas, losas y principalmente humedad en paredes</p>

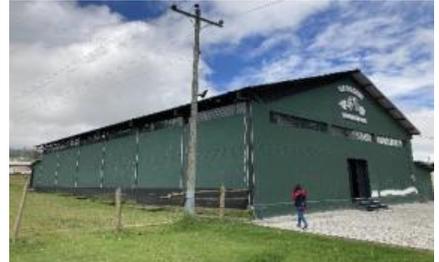
E9(1)	<p data-bbox="431 1146 602 1182"><i>(1) Gimnasio</i></p> <p data-bbox="431 1220 943 1787">La construcción de esta estructura data de alrededor de 25 años, pórticos de acero laminados con paredes divisorias de mampostería de bloque de hormigón (S5), no presenta condiciones de golpeteo y adyacencia, presenta patologías tipo I en vigas y columnas, el estado de la estructura y cubierta es regular.</p>

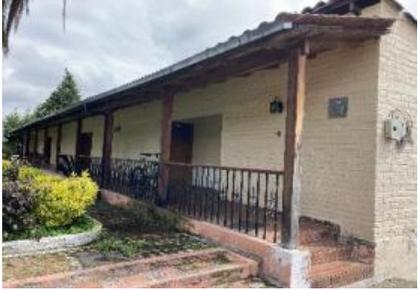
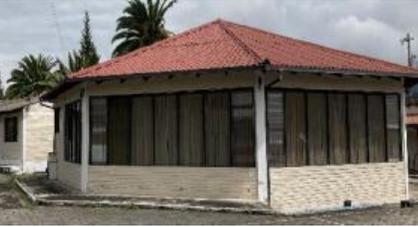
Cód. (#pisos)	Dependencias y detalles	Descripción gráfica
E11(2)	<p data-bbox="431 344 935 978">La construcción de esta estructura data de alrededor de 40 años, considerándose una construcción con elementos de sus elementos estructurales de madera natural y mampostería de ladrillo (W1), cumple con la relación largo ancho, presenta patologías tipo I en columnas y vigas, el estado de la estructura y cubierta es regular.</p> <p data-bbox="431 1016 935 1650"><i>(1) Casino y Dormitorios de Oficiales</i></p> <p data-bbox="431 1083 935 1650">La construcción de esta estructura data de alrededor de 25 años, pórticos de acero laminados con paredes divisorias de mampostería de bloque de hormigón (S5), no presenta condiciones de golpeteo y adyacencia, presenta patologías tipo I en vigas y columnas, el estado de la estructura y cubierta es BUENA.</p>

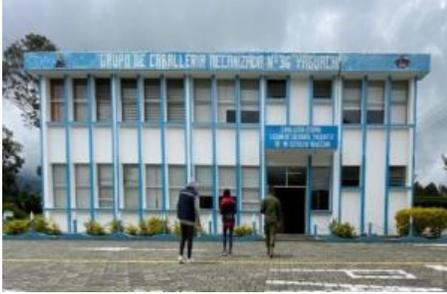
E12(1)	<i>(1) Edificio Comando</i>

Cód. (#pisos)	Dependencias y detalles	Descripción gráfica
	<p>Considerándose una construcción con estructuras de hormigón armado y mampostería de ladrillo, pertenece a la clase C3, no presenta irregularidades en planta y en elevación, debido al año de construcción presenta patologías tipo I en vigas, columnas, losas y principalmente humedad en paredes, lo que va de la mano con el estado de conservación es buena.</p>

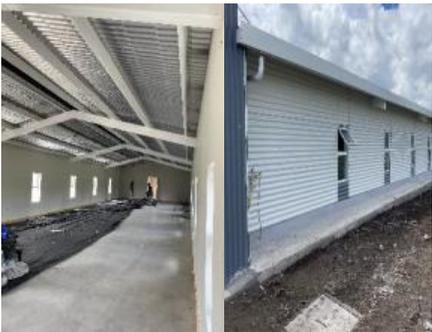
Cód. (#pisos)	Dependencias y detalles	Descripción gráfica
E1(1)	<i>(1) Dormitorio Nuevo</i>

<p>Estructura con pórticos en acero laminado con paredes divisorias de mampostería en bloques de hormigón, todavía en construcción (S5), no presenta ningún tipo de patologías ni envejecimiento, la relación largo-ancho no excede el límite establecido.</p>	
E2(1)	<i>(1) Dormitorio Sub. Oficiales</i>

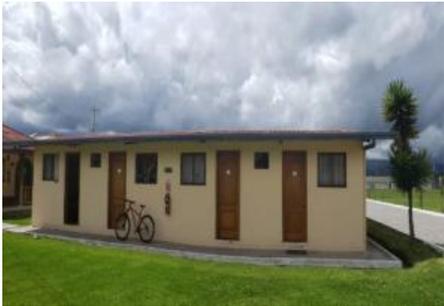
<p>La construcción de esta estructura data de 6 años, considerándose una construcción con pórticos en acero laminado con paredes divisorias de mampostería en bloques de hormigón (S5), no posee edificaciones adyacentes, es regular en planta y en elevación.</p>	
E3(1)	<i>(1) Dormitorio Voluntarios</i>

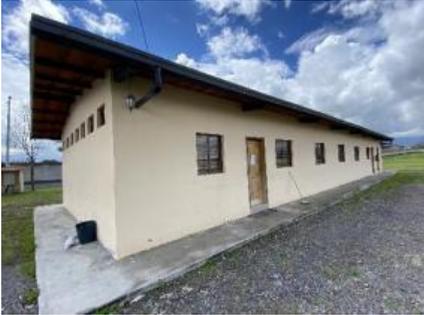
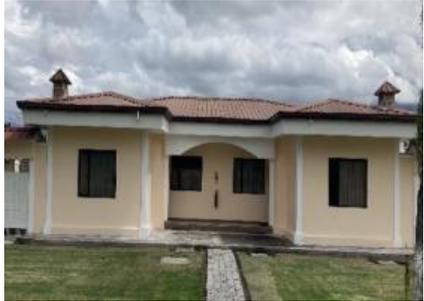
Cód. (#pisos)	Dependencias y detalles	Descripción gráfica
E4(1)	<p>La construcción de esta estructura data de 6 años, considerándose una construcción con pórticos en acero laminado con paredes divisorias de mampostería en bloques de hormigón (S5), no posee edificaciones adyacentes, es regular en planta y en elevación, cumple con la relación largo-ancho, el estado de conservación de la estructura es bueno, presenta patologías tipo I en las paredes con respecto a la humedad.</p> <p>(1) Villas</p> <p>La construcción de esta estructura data de alrededor de 6 años, considerándose una construcción con elementos de hormigón armado y mampostería de ladrillo, pertenece a la clase C3 de FEMA, presenta irregularidad en planta al tener esquina reentrante y patologías tipo I</p>

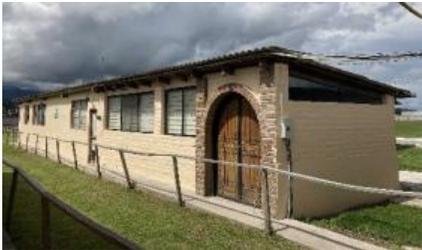
Cód. (#pisos)	Dependencias y detalles	Descripción gráfica
	<p>en paredes por presencia de humedad</p>	
E5(1)	<p><i>(1) Dormitorio Oficiales</i></p> <p>La construcción de esta estructura data de alrededor de 6 años, considerándose una construcción con elementos de hormigón armado y mampostería de ladrillo, pertenece a la clase C3 de FEMA, no presenta irregularidades en planta como en elevación, tampoco patologías en sus elementos estructurales.</p>

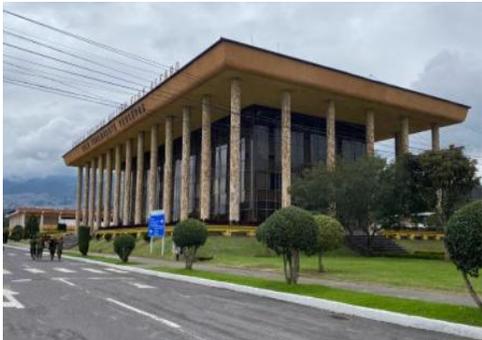
Cód. (#pisos)	Dependencias y detalles	Descripción gráfica
E1(4)	<i>(1) Recepción, oficinas (2)(3)(4) Oficinas</i>

<p>La construcción de esta estructura data de más de 30 años, considerándose una construcción con elementos estructurales vigas y columnas de hormigón armado y muros portantes de mampostería sin varillas de acero (C3) según FEMA y las columnas y vigas de concreto pueden tener el espesor total de la pared y pueden estar expuestas para su visualización en los costados y la parte posterior del edificio.</p>	
E2(1)	<i>(1) Auditorio</i>

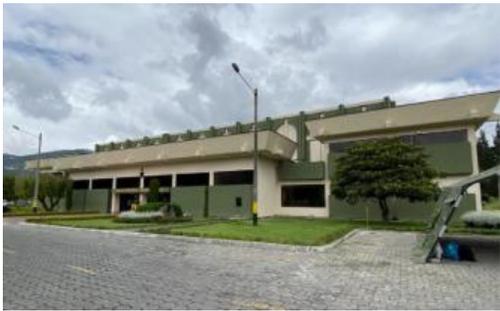
<p>La construcción de esta estructura data de más de 30 años, considerándose una construcción con elementos estructurales vigas y columnas de hormigón armado y muros portantes de mampostería sin varillas de acero (C3) según FEMA y las columnas y vigas de concreto pueden tener el espesor total de la pared y pueden estar expuestas</p>

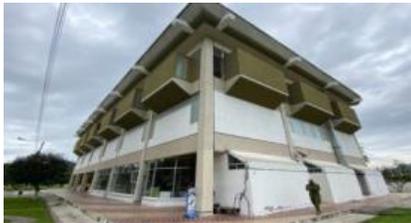
E3(3)	<p data-bbox="415 489 846 525"><i>(1) Mini Marquet (2)(3) Biblioteca</i></p> <p data-bbox="415 558 1016 926">La construcción presentada data de más de 20 años, considerándose una construcción donde todos los pórticos son de hormigón armado (C1) según FEMA, la falta de refuerzo continuo de la viga puede provocar la formación de rotulas durante la aplicación de la carga.</p>

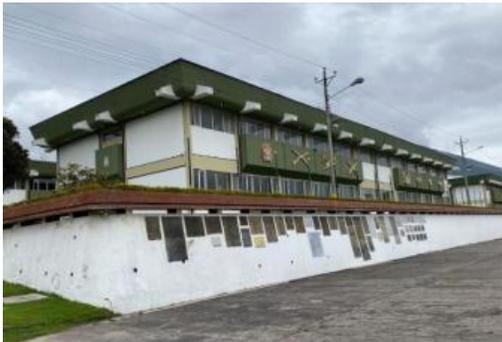
<p>E6(2)</p>	<p>(1)(2) <i>Dormitorios</i></p> <p>La construcción de esta estructura data de más de 30 años, considerándose una construcción con elementos estructurales vigas y columnas de hormigón armado y muros portantes de mampostería sin varillas de acero (C3) según FEMA y las columnas y vigas de concreto pueden tener el espesor total de la pared y pueden estar expuestas para su visualización en los costados y la parte posterior del edificio.</p>

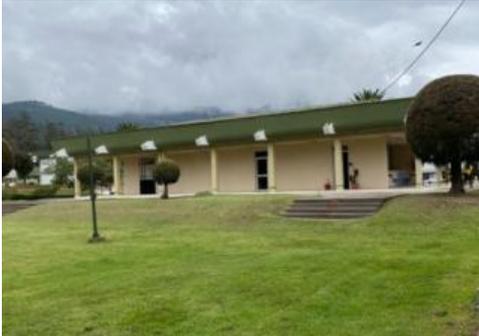
<p>E7(1)</p>	<p>(1) <i>Peluquería, cabinas</i></p>

Cód. (#pisos)	Dependencias y detalles	Descripción gráfica
	<p>La construcción de esta estructura data de más de 30 años, considerándose una construcción con elementos estructurales vigas y columnas de hormigón armado y muros portantes de mampostería sin varillas de acero (C3) según FEMA y las columnas y vigas de concreto pueden tener el espesor total de la pared y pueden estar expuestas para su visualización en los costados y la parte posterior del edificio.</p>

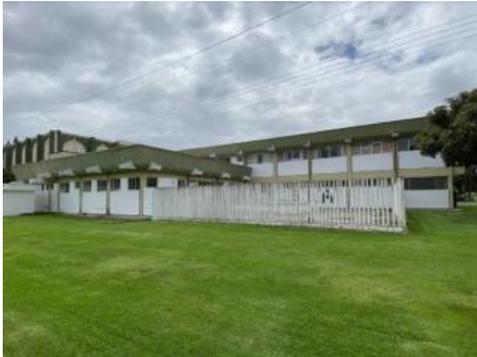
E8(2)	<p>(1) <i>Laboratorios, consultorios</i> (2) <i>Habitaciones</i></p> <p>La construcción de esta estructura data de más de 30 años, considerándose una construcción con elementos estructurales vigas y columnas de hormigón armado y muros portantes de mampostería sin varillas de acero (C3) según FEMA y las columnas y vigas de concreto pueden tener el espesor total de la pared y pueden estar expuestas para su visualización en los costados y la parte posterior del edificio.</p>

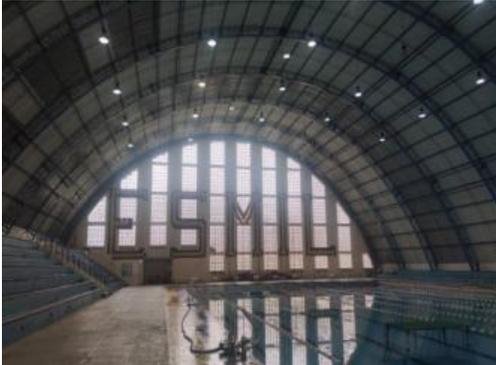
<p>E10(1)</p>	<p>(1) <i>Piscina</i></p> <p>La construcción de esta estructura data de más de 30 años, considerándose una construcción con pórticos resistentes a momento en la dirección transversal y pórticos arriostrados en la dirección longitudinal, con revestimiento de chapa ondulada (S3) según FEMA y la capacidad insuficiente de los tirantes de tensión puede provocar su alargamiento y el consiguiente daño a la construcción durante los terremotos.</p>

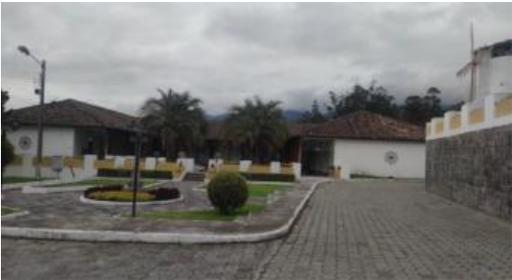
<p>E11(1)</p>	<p>(1) <i>Comedor</i></p>

Cód. (#pisos)	Dependencias y detalles	Descripción gráfica
	<p>La construcción de esta estructura data de más de 30 años, considerándose una construcción con elementos estructurales vigas y columnas de hormigón armado y muros portantes de mampostería sin varillas de acero (C3) según FEMA y las columnas y vigas de concreto pueden tener el espesor total de la pared y pueden estar expuestas para su visualización en los costados y la parte posterior del edificio.</p>

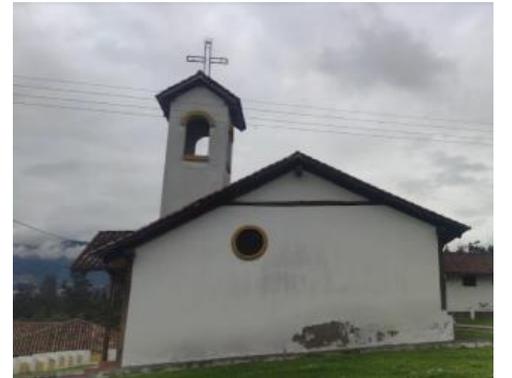
E12(1)	<p>(1) <i>Iglesia</i></p> <p>La construcción de esta estructura data de más de 30 años, considerándose una construcción con elementos estructurales vigas y columnas de hormigón armado y muros portantes de mampostería sin varillas de acero (C3) según FEMA y las columnas y vigas de concreto pueden tener el espesor total de la pared y pueden estar expuestas para su visualización en los costados y la parte posterior del edificio.</p>

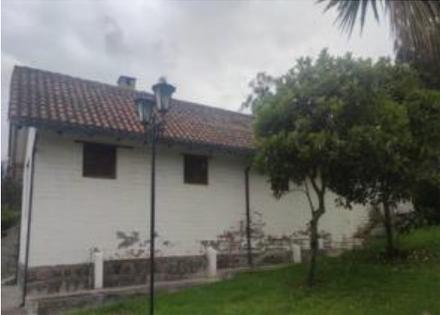
Cód. (#pisos)	Dependencias y detalles	Descripción gráfica
E13(1)	<i>(1) Dormitorios</i>

<p>La construcción de esta estructura data de más de 30 años, considerándose una construcción con elementos estructurales vigas y columnas de hormigón armado y muros portantes de mampostería sin varillas de acero (C3) según FEMA y las columnas y vigas de concreto pueden tener el espesor total de la pared y pueden estar expuestas para su visualización en los costados y la parte posterior del edificio.</p>	
E14(2)	<i>(1)(2) Dormitorios</i>

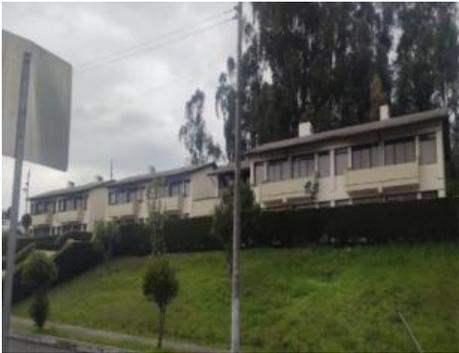
<p>La construcción de esta estructura data de más de 30 años, considerándose una construcción con elementos estructurales vigas y columnas de hormigón armado y muros portantes de mampostería sin varillas de acero (C3) según FEMA y las columnas y vigas de concreto pueden tener el espesor total de la pared y pueden estar expuestas para su</p>

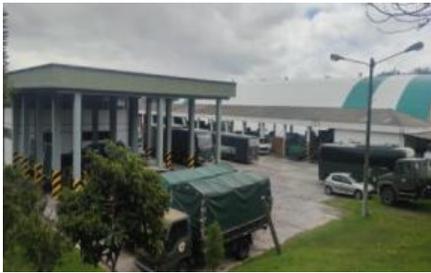
<p>La construcción presentada data de más de 30 años, considerándose una construcción donde todos los pórticos son de hormigón armado (C1) según FEMA, la falta de refuerzo continuo de la viga puede provocar la formación de rotulas durante la aplicación de la carga.</p>	
E16(2)	<i>(1) Cocina, comedor</i>

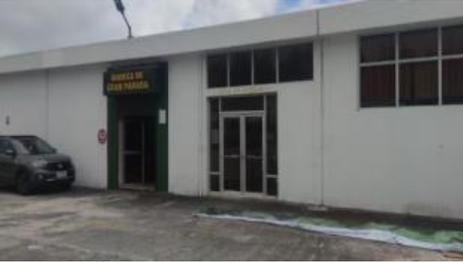
<p>La construcción presentada data de más de 30 años, considerándose una construcción donde todos los pórticos son de hormigón armado (C1) según FEMA, la falta de refuerzo continuo de la viga puede provocar la formación de rotulas durante la aplicación de la carga.</p>	
E17(2)	<i>(1) Comedor, Dormitorios (2) Dormitorios</i>

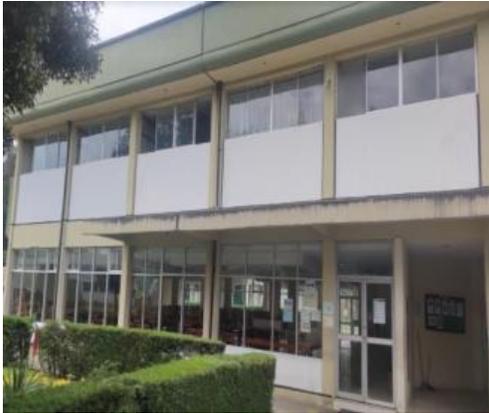
Cód. (#pisos)	Dependencias y detalles	Descripción gráfica
	<p>La construcción de esta estructura data de más de 30 años, considerándose una construcción con elementos estructurales vigas y columnas de hormigón armado y muros portantes de mampostería sin varillas de acero (C3) según FEMA y las columnas y vigas de concreto pueden tener el espesor total de la pared y pueden estar expuestas para su visualización en los costados y la parte posterior del edificio.</p>

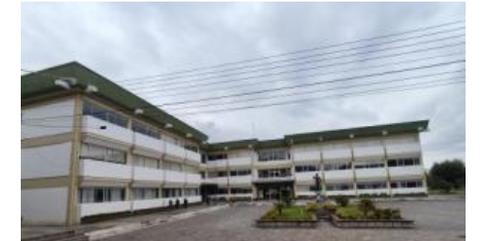
E18(3)	<p>(1)(2)(3) <i>Aulas</i></p> <p>La construcción presentada data de más de 30 años, considerándose una construcción donde todos los pórticos son de hormigón armado (C1) según FEMA, la falta de refuerzo continuo de la viga puede provocar la formación de rotulas durante la aplicación de la carga.</p>

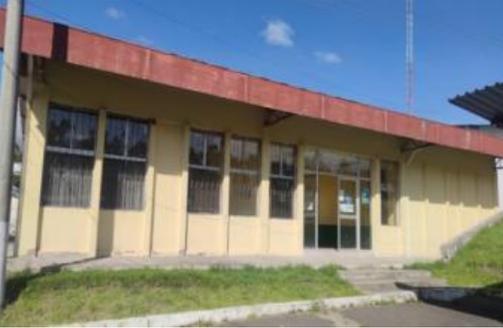
Cód. (#pisos)	Dependencias y detalles	Descripción gráfica
E1(1)	(1) <i>Dormitorios</i>

<p>La construcción presentada data de más de 30 años, considerándose una construcción de acero resistentes a momento típicas tienen luces en las direcciones transversal y longitudinal, alrededor de 6 – 9 m. (S1) según FEMA, Este tipo estructural se utiliza para edificios comerciales, institucionales y públicos.</p>

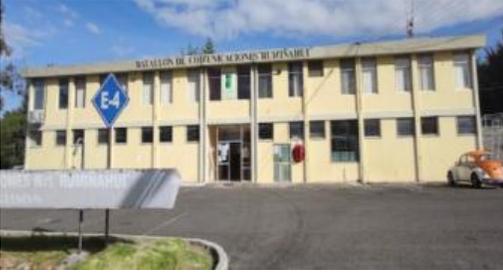
E2(2)	(1)(2) <i>Oficinas</i>	<p>La construcción de esta estructura data de más de 30 años, considerándose una construcción con elementos estructurales vigas y columnas de hormigón armado y muros portantes de mampostería sin varillas de acero (C3) según FEMA y las columnas y vigas de concreto pueden tener el espesor total de la pared y pueden estar expuestas para</p>

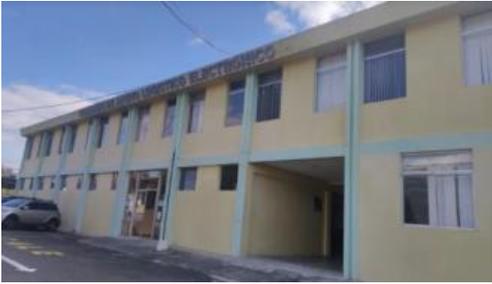
Cód. (#pisos)	Dependencias y detalles	Descripción gráfica
	<p>su</p> <p>visualización en los costados y la parte posterior del edificio.</p>	
E3(2)	<p><i>(1)(2) Oficinas</i></p> <p>La construcción de esta estructura data de más de 30 años, considerándose una construcción con elementos estructurales vigas y columnas de hormigón armado y muros portantes de mampostería sin varillas de acero (C3) según FEMA y las columnas y vigas de concreto pueden tener el espesor total de la pared y pueden estar expuestas para su visualización en los costados y la parte posterior del edificio.</p>

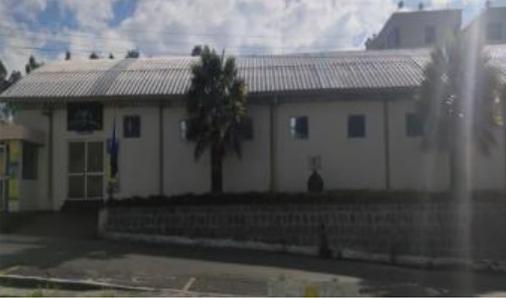
E4(1)	<p><i>(1) Piscina</i></p> <p>La construcción de esta estructura data de alrededor de 20 años, considerándose una estructura de consiste en pórticos resistentes a momento en la dirección transversal y pórticos arriostrados en la dirección</p>

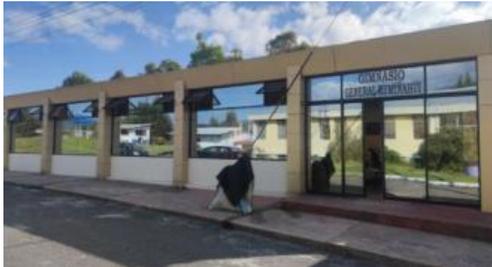
Cód. (#pisos)	Dependencias y detalles	Descripción gráfica
	<p>longitudinal, con revestimiento de chapa ondulada (S3) según FEMA, Los interiores de la mayoría de estos edificios no poseen un acabado de las paredes interiores y su estructura se puede apreciar a simple vista.</p>	
E5(1)	<p>(1) <i>Gimnasio</i></p> <p>La construcción presentada data de más de 15 años, considerándose una construcción con pórticos de acero laminado en caliente con paredes divisorias de mampostería de bloque de hormigón (S5) según FEMA, el enlucido alrededor de columnas o vigas generalmente está mal anclada y se desprende fácilmente.</p>

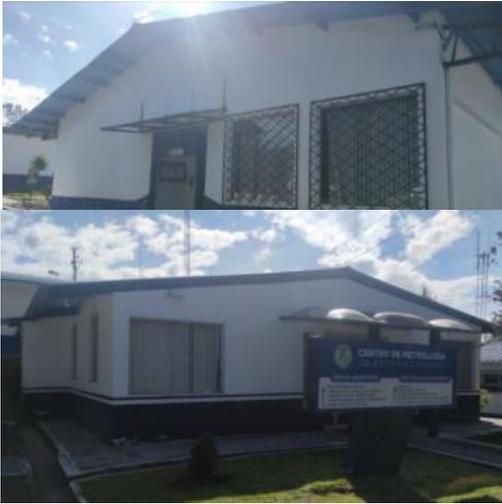
Cód. (#pisos)	Dependencias y detalles	Descripción gráfica
	<p>longitudinal, con revestimiento de chapa ondulada (S3) según FEMA y la capacidad insuficiente de los tirantes de tensión puede provocar su alargamiento y el consiguiente daño a la construcción durante los terremotos.</p>	
E7(1)	<p><i>(1) Laboratorios</i></p> <p>La construcción presentada data de más de 30 años, considerándose una construcción con pórticos de acero laminado en caliente con paredes divisorias de mampostería de bloque de hormigón (S5) según FEMA, el enlucido alrededor de columnas o vigas generalmente está mal anclada y se desprende fácilmente.</p>

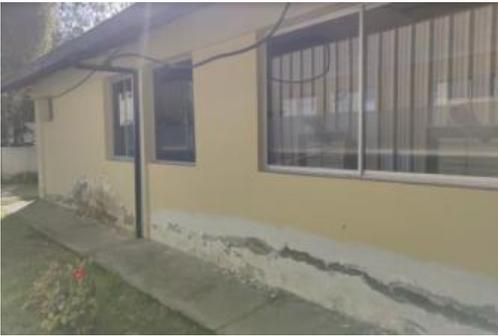
Cód. (#pisos)	Dependencias y detalles	Descripción gráfica
	<p>arriostrados en la dirección longitudinal, con revestimiento de chapa ondulada (S3) según FEMA y la capacidad insuficiente de los tirantes de tensión puede provocar su alargamiento y el consiguiente daño a la construcción durante los terremotos.</p>	
<p>E9(1)</p>	<p>(1) <i>Laboratorio de antenas</i></p> <p>La construcción de esta estructura data de más de 30 años, considerándose una construcción con elementos estructurales vigas y columnas de hormigón armado y muros portantes de mampostería sin varillas de acero (C3) según FEMA y las columnas y vigas de concreto pueden tener el espesor total de la pared y pueden estar expuestas para su visualización en los costados y la parte posterior del edificio.</p>

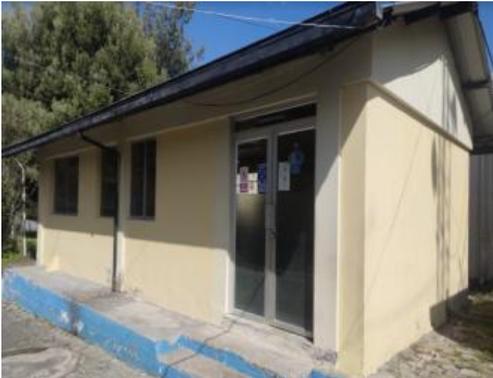
<p>E10(1)</p>	<p>(1) <i>Laboratorios</i></p>

Cód. (#pisos)	Dependencias y detalles	Descripción gráfica
	<p>La construcción de esta estructura data de más de 30 años, considerándose una construcción con pórticos resistentes a momento en la dirección transversal y pórticos arriostrados en la dirección longitudinal, con revestimiento de chapa ondulada (S3) según FEMA y la capacidad insuficiente de los tirantes de tensión puede provocar su alargamiento y el consiguiente daño a la construcción durante los terremotos.</p>

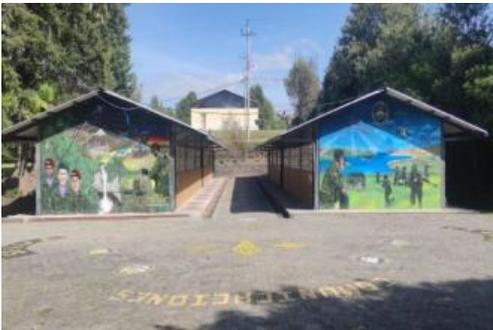
E11(1)	<p>(1) <i>Aulas</i></p> <p>La construcción de esta estructura data de más de 30 años, considerándose una construcción con pórticos resistentes a momento en la dirección transversal y pórticos arriostrados en la dirección longitudinal, con revestimiento de chapa ondulada (S3) según FEMA y la capacidad insuficiente de los</p>

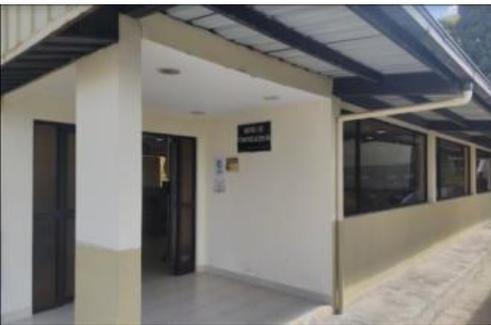
Cód. (#pisos)	Dependencias y detalles	Descripción gráfica
	<p>tirantes de tensión puede provocar su alargamiento y el consiguiente daño a la construcción durante los terremotos.</p>	
E12(1)	<p>(1) <i>Museo</i></p> <p>La construcción presentada data de más de 30 años, considerándose una construcción de acero resistentes a momento típicas tienen luces en las direcciones transversal y longitudinal, alrededor de 6 – 9 m. (S1) según FEMA, Este tipo estructural se utiliza para edificios comerciales, institucionales y públicos.</p>

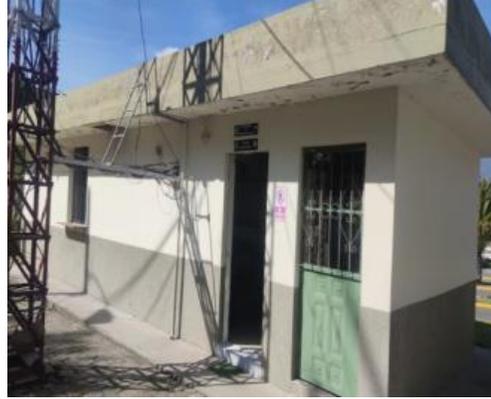
E13(1)	<p>(1) <i>Oficinas</i></p> <p>La construcción de esta estructura data de más de 90 años, considerándose una construcción con elementos estructurales vigas y columnas de hormigón armado y muros portantes de mampostería sin varillas de acero (C3) según FEMA y las columnas y vigas de concreto</p>

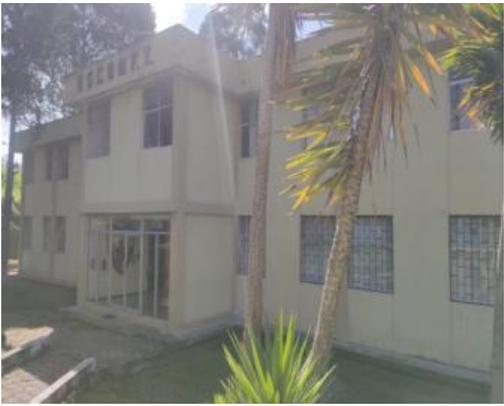
Cód. (#pisos)	Dependencias y detalles	Descripción gráfica
	<p>pueden tener el espesor total de la pared y pueden estar expuestas para su visualización en los costados y la parte posterior del edificio.</p>	
E14(2)	<p><i>(1)(2) Aulas</i></p> <p>La construcción de esta estructura data de más de 30 años, considerándose una construcción con elementos estructurales vigas y columnas de hormigón armado y muros portantes de mampostería sin varillas de acero (C3) según FEMA y las columnas y vigas de concreto pueden tener el espesor total de la pared y pueden estar expuestas para su visualización en los costados y la parte posterior del edificio.</p>

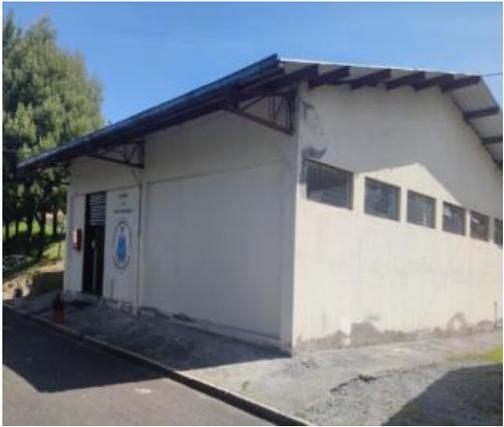
E15(1)	<p><i>(1) Bodega</i></p> <p>La construcción de esta estructura data de más de 30 años, considerándose una construcción con</p>

Cód. (#pisos)	Dependencias y detalles	Descripción gráfica
	<p>elementos estructurales vigas y columnas de hormigón armado y muros portantes de mampostería sin varillas de acero (C3) según FEMA y las columnas y vigas de concreto pueden tener el espesor total de la pared y pueden estar expuestas para su visualización en los costados y la parte posterior del edificio.</p>

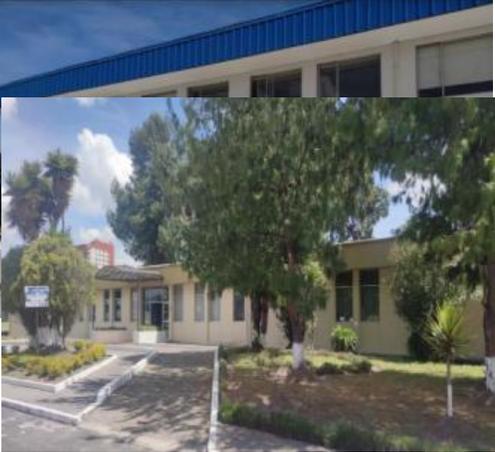
E16(2)	<p>(1)(2) <i>Oficinas</i></p> <p>La construcción presentada data de más de 5 años, considerándose una construcción de acero resistentes a momento típicas tienen luces en las direcciones transversal y longitudinal, alrededor de 6 – 9 m. (S1) según FEMA, Este tipo estructural se utiliza para edificios comerciales, institucionales y públicos.</p>

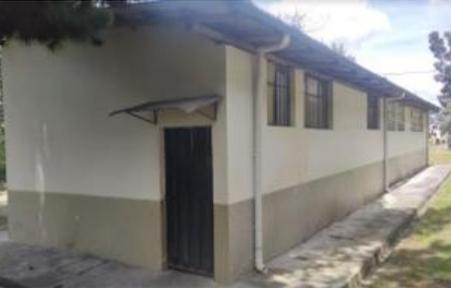
Cód. (#pisos)	Dependencias y detalles	Descripción gráfica
	visualización en los costados y la parte posterior del edificio.	
E19(1)	<p data-bbox="410 489 954 520"><i>(1) Gimnasio</i></p> <p data-bbox="410 558 954 1129">La construcción presentada data de más de 30 años, considerándose una construcción con Todos los elementos estructurales: vigas, columnas, bastidores, celosías, armaduras son de madera natural o laminada (W1) según FEMA, estas estructuras son de uno o dos pisos máximo y de peso ligero.</p>

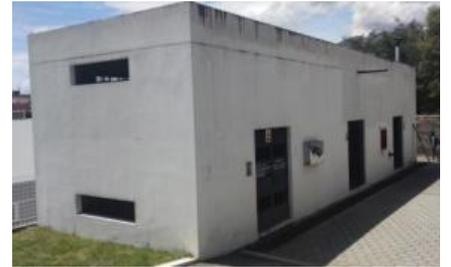
E20(1)	<p data-bbox="410 1161 954 1192"><i>(1) Cuarto de maquinas</i></p> <p data-bbox="410 1230 954 1728">La construcción presentada data de más de 5 años, considerándose una construcción donde todos los pórticos son de hormigón armado (C1) según FEMA, la falta de refuerzo continuo de la viga puede provocar la formación de rotulas durante la aplicación de la carga.</p>

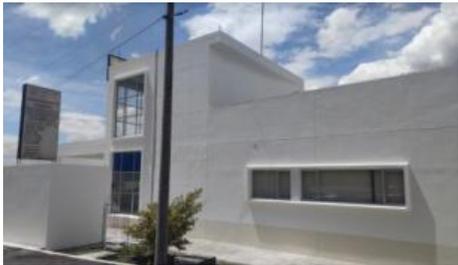
Cód. (#pisos)	Dependencias y detalles	Descripción gráfica
	<p>La construcción presentada data de más de 5 años, considerándose una construcción donde todos los pórticos son de hormigón armado (C1) según FEMA, la falta de refuerzo continuo de la viga puede provocar la formación de rotulas durante la aplicación de la carga.</p>

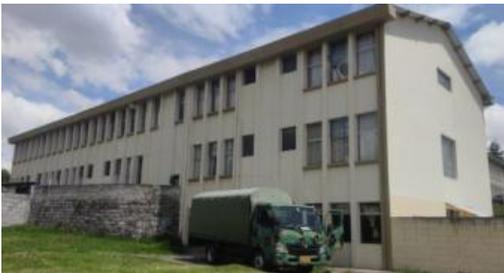
E22(3)	<p><i>(1)(3) Oficinas, (2) Salón</i></p> <p>La construcción presentada data de más de 5 años, considerándose una construcción de acero resistentes a momento típicas tienen luces en las direcciones transversal y longitudinal, alrededor de 6 – 9 m. (S1) según FEMA, Este tipo estructural se utiliza para edificios comerciales, institucionales y públicos.</p>

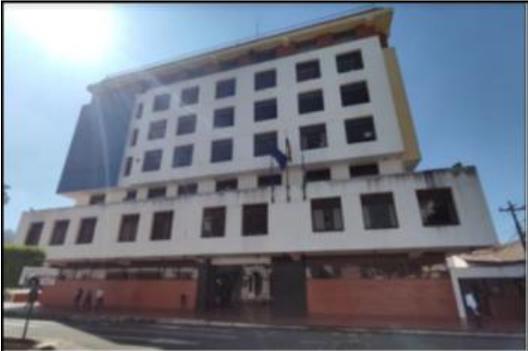
E2(6)	<p>(1) <i>Comando Conjunto</i></p> <p>La construcción presentada data de más de 40 años, considerándose una construcción compuesta en su mayor parte de hormigón armado, con muros portantes de mampostería, (C3) según FEMA, una de sus longitudes es próxima a 30m., posee esquinas reentrantes, grietas en vigas por retracción del</p>

Cód. (#pisos)	Dependencias y detalles	Descripción gráfica
	hormigón, grietas horizontales en paredes, y un estado de conservación bueno.

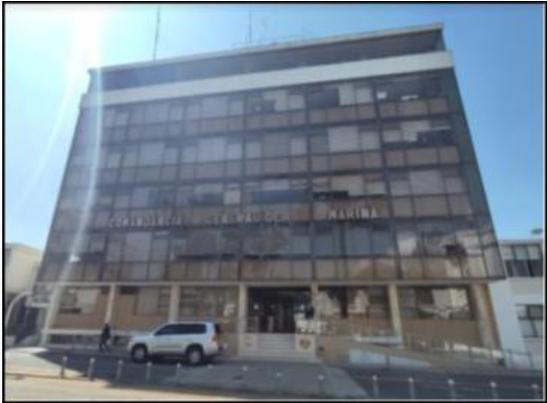
Cód. (#pisos)	Dependencias y detalles	Descripción gráfica
E5(6)	<p>(1) <i>Comandancia de la Marina</i></p> <p>La construcción presentada data de más de 60 años, considerándose una construcción compuesta en su mayor parte de hormigón armado, con muros portantes de mampostería, (C3) según FEMA, una de sus longitudes es próxima a 30m., presenta sistemas no paralelos, ampliaciones verticales y horizontales, fisuras en vigas, grietas en columnas, fisuras en paredes y un estado de conservación deficiente.</p>

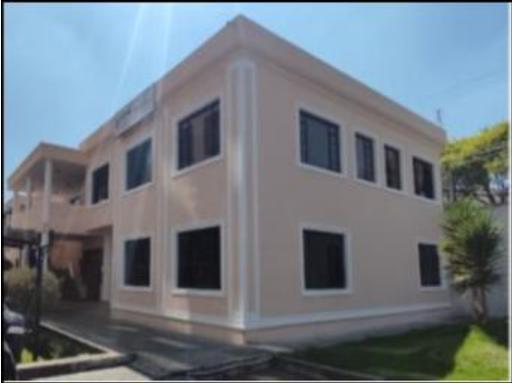
E6(2)	<p>(1) <i>Comedor</i></p> <p>La construcción presentada data de más de 20 años, considerándose una construcción de hormigón armado, con muros portantes de mampostería, (C3) según FEMA, presenta condición de golpeteo, adyacencia, una de sus longitudes es próxima a 30 m., esquinas</p>

Cód. (#pisos)	Dependencias y detalles	Descripción gráfica
		reentrantes, fisuras en paredes que no tiene afectación estructural y un estado de conservación bueno.

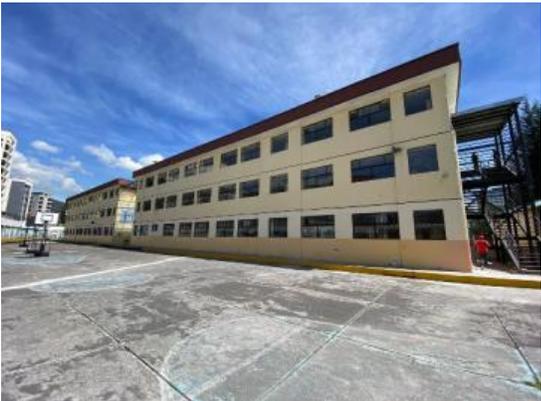
E2(3)	(1) <i>Aulas Pre básica</i>	
	<p>La construcción de esta estructura data de más de 90 años, considerándose una estructura de hormigón con marcos resistentes a momentos (C1) según FEMA y mampostería no reforzada, regular en planta y elevación, no posee edificaciones adyacentes. Posee grietas en vigas por</p>

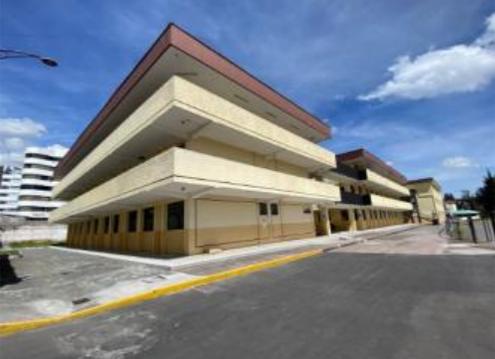
Cód. (#pisos)	Dependencias y detalles	Descripción gráfica
E3(3)	<p data-bbox="418 344 964 443">corte además grietas inclinadas y verticales en paredes.</p> <p data-bbox="418 478 634 510"><i>(1) Aulas Básico</i></p> <p data-bbox="418 548 964 1310">La construcción de esta estructura data de aproximadamente 90 años, considerándose una estructura de hormigón con marcos resistentes a momentos (C1) según FEMA y mampostería no reforzada, regular en planta y elevación, posee edificaciones adyacentes, pero se encuentra a un espacio mayor al mínimo. Posee afectaciones en vigas por retracción de hormigón y en columnas se presenta fisuras.</p>

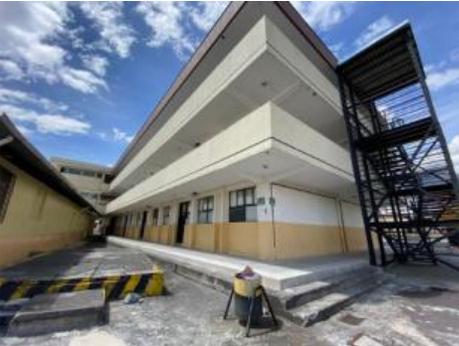
E4(3)	<p data-bbox="418 1352 699 1383"><i>(1) Aulas Bachillerato</i></p> <p data-bbox="418 1421 964 1850">La construcción de esta estructura data de aproximadamente de 90 años, considerándose una estructura de hormigón con marcos resistentes a momentos (C1) según FEMA y mampostería no reforzada, regular en planta y elevación, posee edificaciones</p>

Cód. (#pisos)	Dependencias y detalles	Descripción gráfica
	adyacentes, pero se encuentra a un espacio mayor al mínimo. Posee afectaciones en vigas por retracción de hormigón y en columnas se presenta fisuras.	
E5(1)	<i>(1) Laboratorios</i> La construcción de esta estructura data de más de 90 años, considerándose una estructura de hormigón con marcos resistentes a momentos (C1) según FEMA y mampostería no reforzada, irregular en planta (presenta esquinas reentrantes) y elevación (presenta pared de sótano sin refuerzo), posee edificaciones adyacentes, pero se encuentra a un espacio mayor al mínimo. Posee afectaciones en las vigas y pequeñas fisuras en las columnas al igual que en la losa.

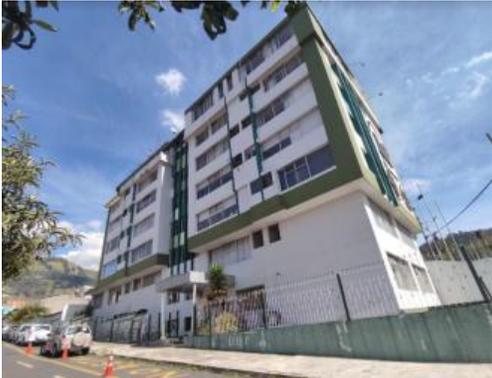
Cód. (#pisos)	Dependencias y detalles	Descripción gráfica
E1(7)	<i>(1) Oficinas Edificio Principal CEE</i> La construcción de esta estructura data de aproximadamente 50 años, considerándose una estructura de hormigón con marcos resistentes a momentos (C1) según FEMA, irregular en elevación (pared de sótano sin refuerzo), no posee edificaciones adyacentes. Existe humedad en paredes.

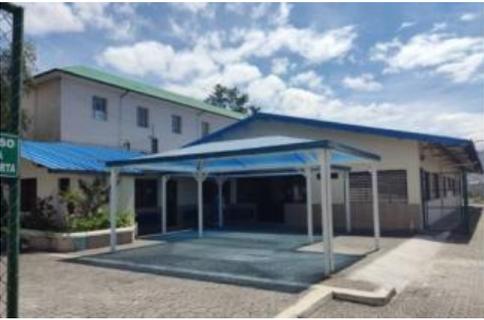
E2(1)	<i>(1) Oficinas Bienestar personal</i> La construcción de esta estructura data de aproximadamente 50 años, considerándose una estructura con marcos de acero y mampostería no reforzada (S5) según FEMA, regular en planta y elevación, no posee edificaciones adyacentes, pero existe ampliaciones horizontales. Se encuentra humedad en las paredes

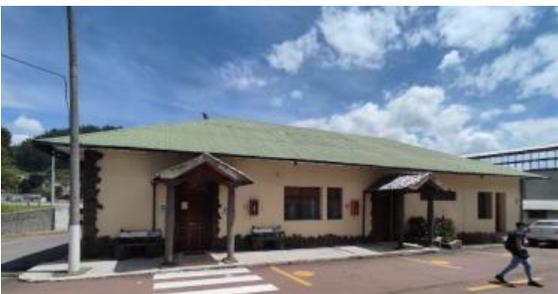
E5(1)	<p>(1) <i>Casino de oficiales</i></p> <p>La construcción de esta estructura data de aproximadamente 50 años, considerándose una estructura de hormigón con marcos resistentes a momentos (C1) según FEMA, irregular en elevación (desnivel), no posee edificaciones adyacentes. Existe humedad en paredes.</p>

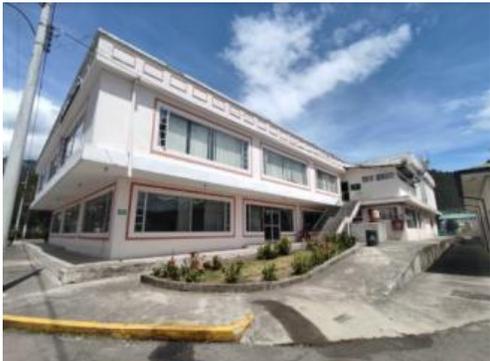
Cód. (#pisos)	Dependencias y detalles	Descripción gráfica
E6(2)	<i>(1) Comedor voluntarios</i>

<p>La construcción de esta estructura data de aproximadamente 50 años, considerándose una construcción con combinación de elementos estructurales, vigas y columnas de diferentes materiales (MX) según FEMA y prevaleciendo la criticidad en el hormigón, irregular en planta (presenta vigas no alineadas y esquinas reentrantes), no posee edificaciones adyacentes y tiene ampliaciones horizontales y verticales. Posee humedad en paredes.</p>	
E7(1)	<i>(1) Oficinas CEMAT</i>

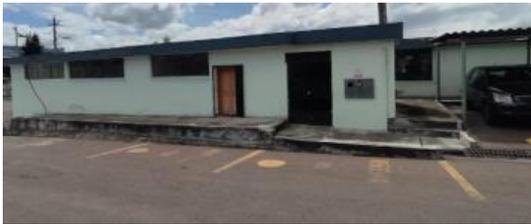
<p>La construcción de esta estructura data de aproximadamente 50 años, considerándose una estructura de hormigón con marcos resistentes a momentos (C1) según FEMA, irregular en planta (esquinas reentrantes) y en elevación (columna corta), no posee edificaciones adyacentes. Existe humedad en paredes y ampliaciones horizontales.</p>

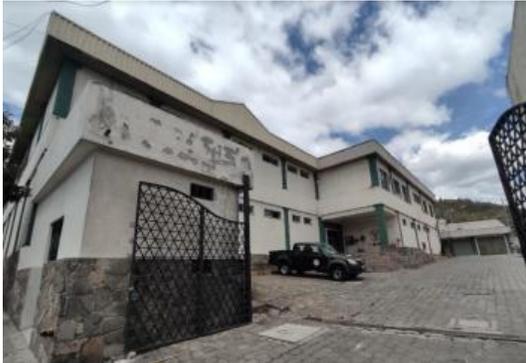
Cód. (#pisos)	Dependencias y detalles	Descripción gráfica
E9(2)	<p>La construcción de esta estructura data de más de 40 años, considerándose una estructura con marcos de acero y mampostería no reforzada (S5) según FEMA, irregular en planta (esquinas reentrantes), no posee edificaciones adyacentes. Se encuentra afectaciones en columnas y humedad en las paredes.</p> <p>(1) <i>Dormitorio CEM</i></p>

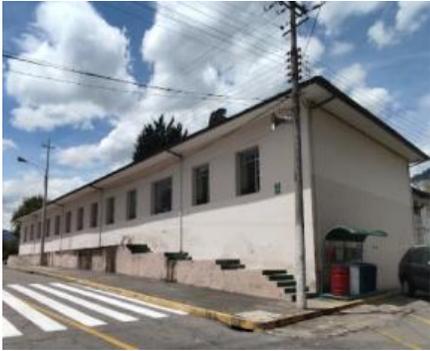
E10(1)	<p>La construcción de esta estructura data de más de 40 años, considerándose una estructura con marcos de acero y mampostería no reforzada (S5) según FEMA, regular en planta y elevación, no posee edificaciones adyacentes. Se encuentra humedad en las paredes.</p> <p>(1) <i>Gimnasio y Piscina</i></p>

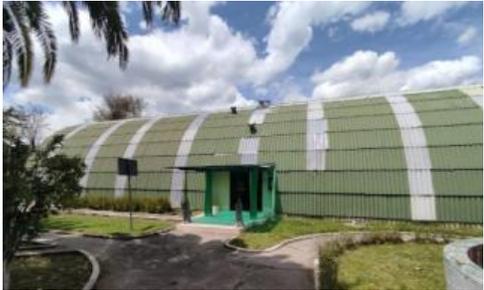
E11(2)	<p>La construcción presentada data de aproximadamente 40 años, considerándose una construcción metálica liviana (S3) según FEMA sin irregularidad en planta ni elevación, no posee edificaciones adyacentes.</p> <p>(1) <i>Policlínico</i></p>

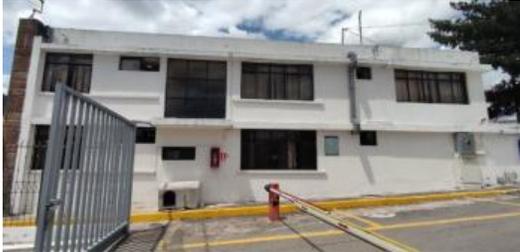
Cód. (#pisos)	Dependencias y detalles	Descripción gráfica
	<p>La construcción de esta estructura data de aproximadamente 50 años, considerándose una estructura de hormigón con marcos resistentes a momentos (C1) según FEMA, irregular en elevación (niveles divididos) y en planta (esquinas reentrantes), no posee edificaciones adyacentes.</p> <p>Existe humedad en paredes.</p>

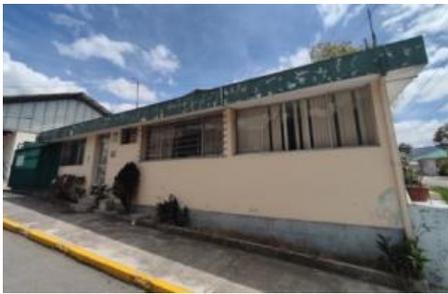
E12(1)	<p><i>(1) Talleres</i></p> <p>La construcción presentada data de aproximadamente 40 años, considerándose una construcción metálica liviana (S3) según FEMA sin irregularidad en planta ni elevación, no posee edificaciones adyacentes.</p>

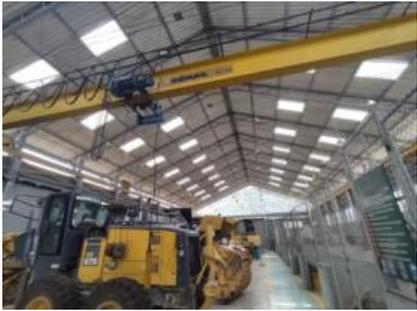
E13(1)	<p><i>(1) Talleres equipo pesado</i></p> <p>La construcción presentada data de aproximadamente 50 años, considerándose una construcción metálica liviana (S3) según FEMA sin irregularidad en planta ni elevación, no posee edificaciones adyacentes</p>

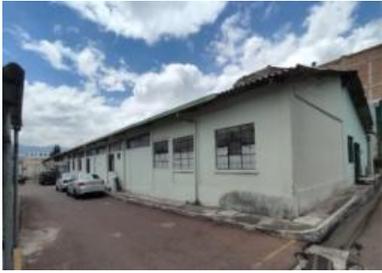
E14(1)	<p><i>(1) Bodegas CEMAT</i></p>

Cód. (#pisos)	Dependencias y detalles	Descripción gráfica
	La construcción de esta estructura data de más de 40 años, considerándose una estructura con marcos de acero y mampostería no reforzada (S5) según FEMA, regular en planta y elevación, no posee edificaciones adyacentes. Se encuentra humedad en las paredes.

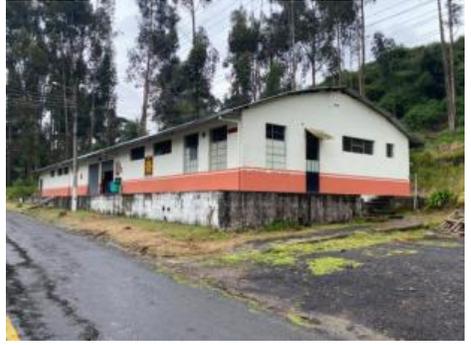
<p>La construcción presentada data de aproximadamente 50 años, considerándose una construcción metálica liviana (S3) según FEMA sin irregularidad en planta ni elevación, no posee edificaciones adyacentes y posee humedad en las paredes de sus costados.</p>	
E2(1)	<i>(1) Bodega CAL</i>

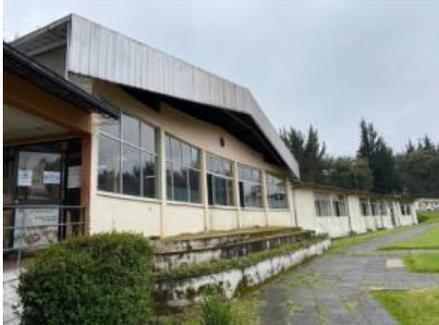
Cód. (#pisos)	Dependencias y detalles	Descripción gráfica
	<p>La construcción de esta estructura data de aproximadamente 50 años, considerándose una estructura con marcos de acero y mampostería no reforzada (S5) según FEMA, regular en planta e irregular en elevación debido a que posee columna corta, no posee edificaciones adyacentes. Posee fisuras verticales en paredes.</p>

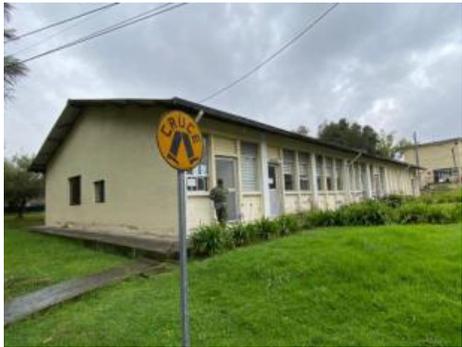
E4(1)	<p><i>(1) Oficinas Comunicaciones</i></p> <p>La construcción de esta estructura data de aproximadamente 50 años, considerándose una estructura con marcos de acero y mampostería no reforzada (S5) según FEMA, regular en planta y elevación, no posee edificaciones adyacentes. Posee humedad en paredes.</p>

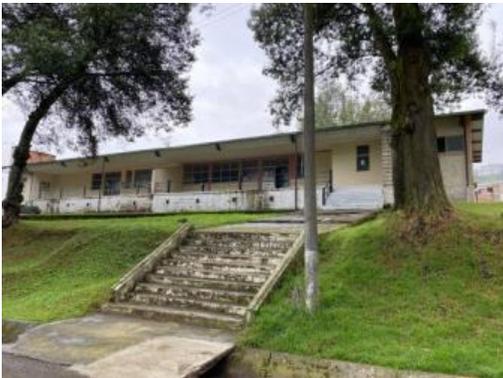
E5(1)	<p><i>(1) Dormitorio voluntarios</i></p> <p>La construcción de esta estructura data de aproximadamente 50 años, considerándose una estructura con marcos de acero y mampostería no reforzada (S5) según FEMA, irregular en planta (esquinas reentrantes) y elevación (desnivel), no posee edificaciones</p>

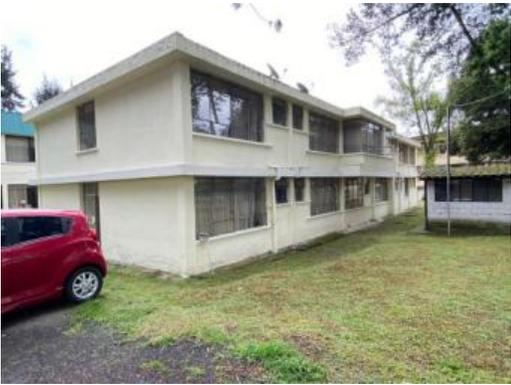
Cód. (#pisos)	Dependencias y detalles	Descripción gráfica
E6(2)	<p data-bbox="418 342 1003 510">adyacentes. Posee humedad en paredes. Se encuentra fisuras mínimas en columnas y vigas.</p> <p data-bbox="418 541 711 573"><i>(1) Dormitorio oficiales</i></p> <p data-bbox="418 611 1003 1115">La construcción de esta estructura data de aproximadamente 50 años, considerándose una estructura de hormigón con marcos resistentes a momentos (C1) según FEMA, irregular en elevación (columna corta), no posee edificaciones adyacentes. Posee humedad en paredes. Se encuentra fisuras mínimas en columnas y vigas.</p>

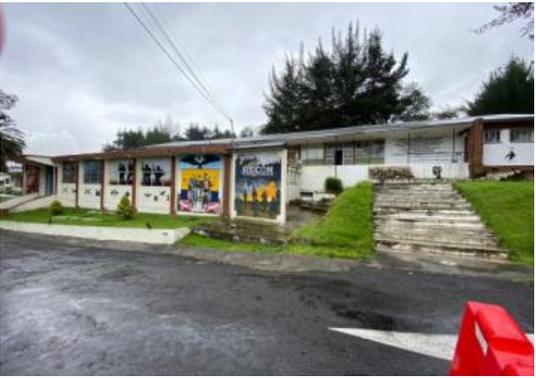
E7(1)	<p data-bbox="418 1150 711 1182"><i>(1) Dormitorio RECON</i></p> <p data-bbox="418 1283 1003 1852">La construcción de esta estructura data de más de 30 años, considerándose una estructura con marcos de acero y mampostería no reforzada (S5) según FEMA, irregular en planta debido a esquinas reentrantes y en elevación por presencia de columna corta, no posee edificaciones adyacentes. Se encuentra humedad en las paredes y ampliaciones horizontales.</p>

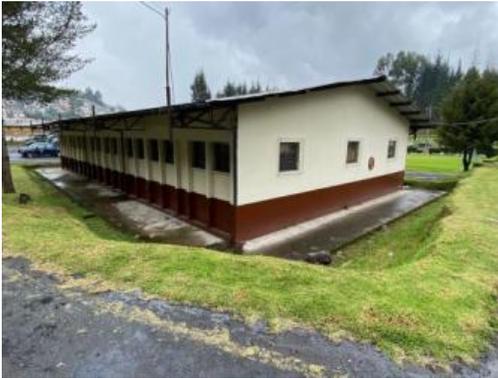
Cód. (#pisos)	Dependencias y detalles	Descripción gráfica
E8(1)	<p data-bbox="410 338 1015 373"><i>(1) Dormitorio CAL</i></p> <p data-bbox="410 409 1015 913">La construcción de esta estructura data de más de 30 años, considerándose una estructura con marcos de acero y mampostería no reforzada (S5) según FEMA, regular en planta y elevación, no posee edificaciones adyacentes. Se encuentra leves afectaciones en vigas y humedad en las paredes.</p>

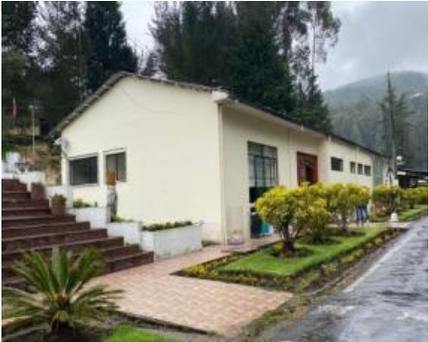
E9(1)	<p data-bbox="410 947 1015 982"><i>(1) Oficinas inteligencia</i></p> <p data-bbox="410 1018 1015 1451">La construcción de esta estructura data de más de 30 años, considerándose una estructura con marcos de acero y mampostería no reforzada (S5) según FEMA, regular en planta y elevación, no posee edificaciones adyacentes. Se encuentra humedad en las paredes.</p>
