Evaluación del grado de vulnerabilidad sísmica de unidades y recintos militares en el valle interandino entre Tulcán y Riobamba, basada en la guía FEMA P-1000.

Trabajo de integración curricular, previo a la obtención del título de Ingeniero Civil

04 de marzo del 2022

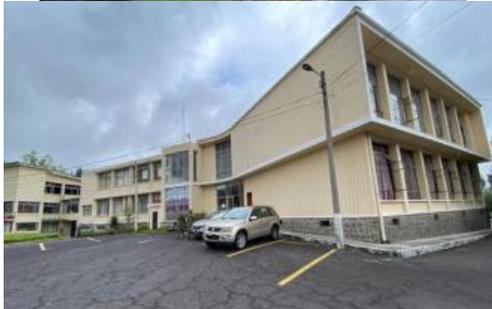
E10(2)	<p data-bbox="410 1484 1015 1520"><i>(1) Oficinas edificio comando</i></p> <p data-bbox="410 1589 1015 1822">La construcción de esta estructura data de aproximadamente 50 años, considerándose una estructura de hormigón con marcos resistentes a momentos (C1) según FEMA,</p>

Cód. (#pisos)	Dependencias y detalles	Descripción gráfica
	<p>irregular en planta (esquinas reentrantes) y en elevación (pared de sótano sin refuerzo), posee edificaciones adyacentes. Posee grietas verticales en paredes. Se encuentra fisuras mínimas en columnas y vigas. Existe ampliaciones horizontales</p>	
E11(1)	<p><i>(1) Bodegas material bélico</i></p> <p>La construcción de esta estructura data de más de 50 años, considerándose una estructura con marcos de acero y mampostería no reforzada (S5) según FEMA, regular en planta y elevación, no posee edificaciones adyacentes. Se encuentran grietas verticales en paredes y tienes afectaciones tipo II en vigas y columnas.</p>

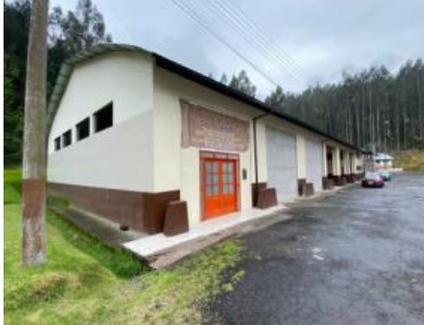
E12(1)	<p><i>(1) Oficinas CAL</i></p> <p>La construcción de esta estructura data de más de 50 años, considerándose una estructura con marcos de acero y mampostería no reforzada (S5) según FEMA, regular en planta y elevación, no posee edificaciones adyacentes. Presenta afectaciones tipo I en columnas.</p>

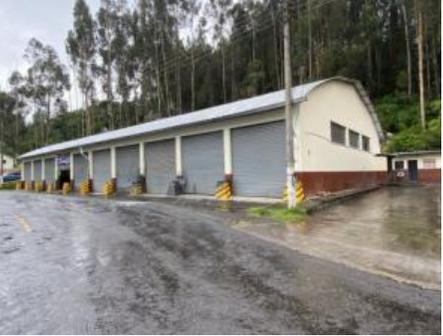
Cód. (#pisos)	Dependencias y detalles	Descripción gráfica
E13(1)	(1) <i>Mecánica CAL</i> La construcción presentada data de aproximadamente 50 años, considerándose una construcción metálica liviana (S3) según FEMA sin irregularidad en planta ni elevación, no posee edificaciones adyacentes y posee humedad en las paredes de sus costados.

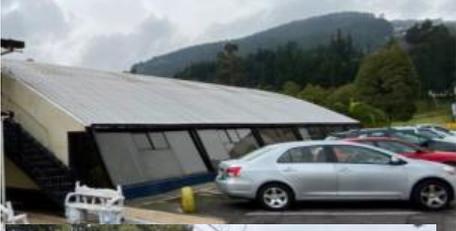
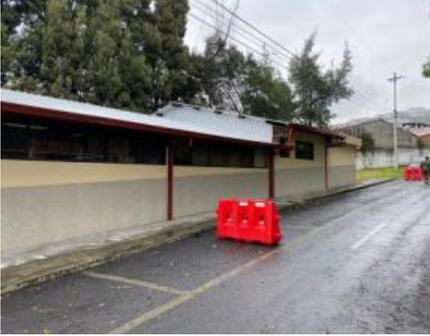
E14(1)	(1) <i>Piscina</i> La construcción presentada data de aproximadamente 50 años, considerándose una construcción metálica liviana (S3) según FEMA sin irregularidad en planta ni elevación, no posee edificaciones adyacentes. Existen afectaciones tipo III en vigas y tipo II en columnas muy graves.

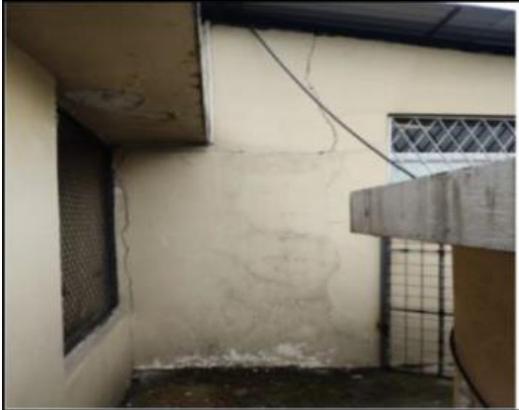
Cód. (#pisos)	Dependencias y detalles	Descripción gráfica
E1(1)	<i>(1) Piscina</i> La construcción presentada data de más de 40 años, considerándose una construcción compuesta por pórticos resistentes a momento en la dirección transversal y pórticos arriostrados en la dirección longitudinal, (S3) según FEMA, presenta condición de golpeteo, una ampliación horizontal, grietas inclinadas en paredes, y un estado de conservación regular.

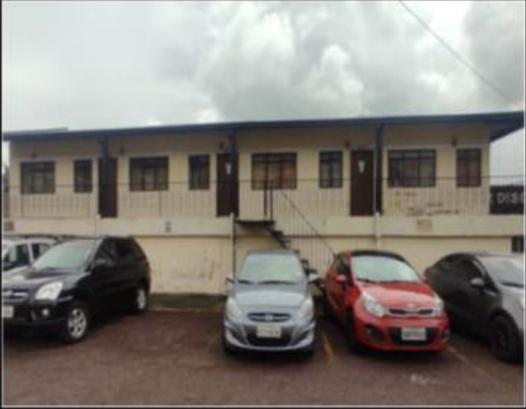
E2(2)	<i>(1) Dormitorios Aislamiento</i> La construcción presentada data de más de 40 años, considerándose una construcción compuesta en su mayor parte de hormigón armado, con muros portantes de mampostería, (C3) según FEMA, presenta condición de golpeteo, adyacencia, esquinas reentrantes, una ampliación vertical con diferente sistema constructivo, una ampliación horizontal

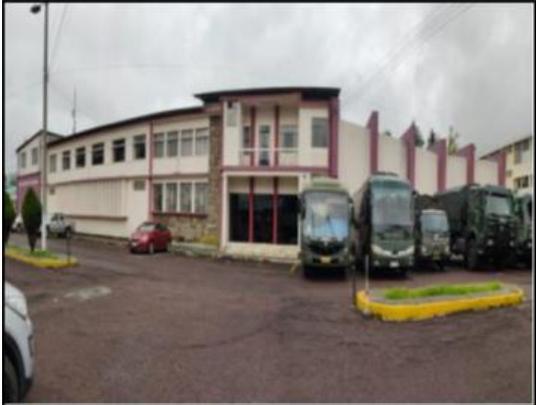
Cód. (#pisos)	Dependencias y detalles	Descripción gráfica
E3(2)	<p>con diferente número de plantas, patologías en paredes, y un estado de conservación regular.</p> <p>(1) <i>Oficinas de la Escuela de Servicios</i></p> <p>La construcción presentada data de más de 40 años, considerándose una construcción compuesta en su mayor parte de hormigón armado, con muros portantes de mampostería, (C3) según FEMA, presenta condición de golpeteo, adyacencia, esquinas reentrantes, fisuras en paredes superficiales a nivel de recubrimiento que no tiene afectación estructural y un estado de conservación bueno.</p>

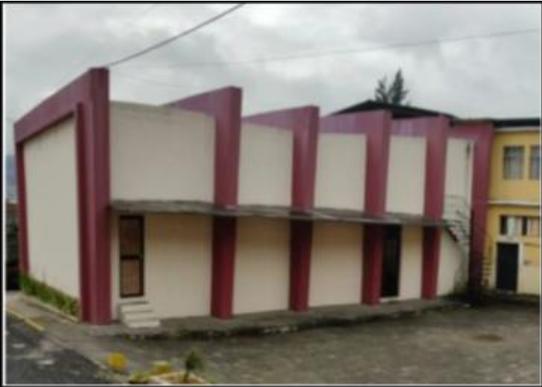
E4(1)	<p>(1) <i>Auditorio</i></p> <p>La construcción presentada data de más de 40 años, considerándose una construcción compuesta en su mayor parte de hormigón armado, con muros portantes de mampostería, (C3) según FEMA, presenta condición de golpeteo, adyacencia, fisuras en paredes</p>

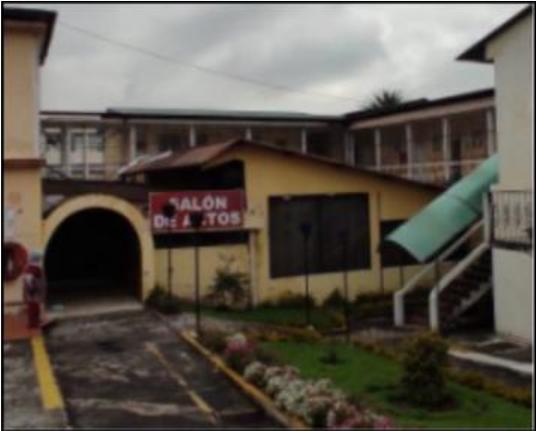
Cód. (#pisos)	Dependencias y detalles	Descripción gráfica
E5(1)	<i>(1) Salón de eventos</i>

La construcción presentada data de más de 40 años, considerándose una construcción compuesta en su mayor parte de hormigón armado, con muros portantes de mampostería, (C3) según FEMA, presenta condición de golpeteo, adyacencia, una irregularidad en elevación debido al desnivel de terreno moderado, fisuras en paredes superficiales a nivel de recubrimiento que no tiene afectación estructural y un estado de conservación bueno.

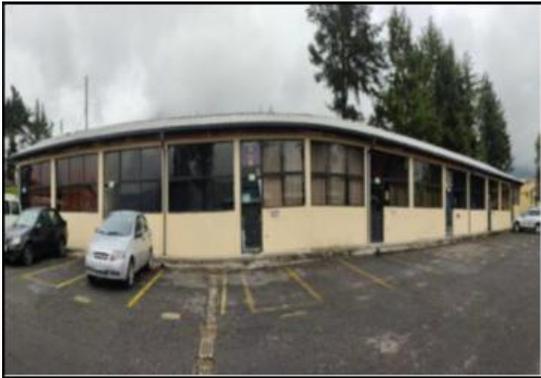
Cód. (#pisos)	Dependencias y detalles	Descripción gráfica
E7(1)	<p>golpeteo, adyacencia, una de sus longitudes es próxima a 30 m., fisuras en paredes que no tiene afectación estructural y un estado de conservación regular.</p> <p>(1) <i>Aulas Escuela</i></p> <p>La construcción presentada data de más de 40 años, considerándose una construcción compuesta en su mayor parte de hormigón armado, con muros portantes de mampostería, (C3) según FEMA, una de sus longitudes es próxima a 30 m., presenta afectaciones en sus vigas tipo II, fisuras en paredes que no tiene afectación estructural y un estado de conservación regular.</p>

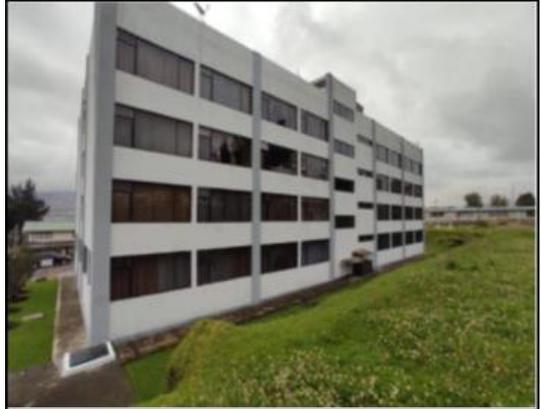
E8(1)	<p>(1) <i>Edificio Tiwintza</i></p> <p>La construcción de esta estructura data de alrededor de 10 años, considerándose una estructura de hormigón con marcos resistentes a momentos (C1) según FEMA, no posee irregularidades en planta ni elevación, no posee</p>

Cód. (#pisos)	Dependencias y detalles	Descripción gráfica
	edificaciones adyacentes ni patologías en vigas ni columnas ni losas, su estado de conservación es muy bueno.	
E9(2)	<p data-bbox="423 722 594 753"><i>(1) Comedor</i></p> <p data-bbox="423 789 956 1625">La construcción presentada data de más de 40 años, considerándose una construcción compuesta en su mayor parte de hormigón armado, con muros portantes de mampostería, (C3) según FEMA, se encuentra al final de una fila de 3 edificios, presenta condición de golpeteo, retroceso en el plano, una ampliación vertical con diferente sistema constructivo, fisuras en paredes superficiales a nivel de recubrimiento que no tiene afectación estructural y un estado de conservación bueno.</p>

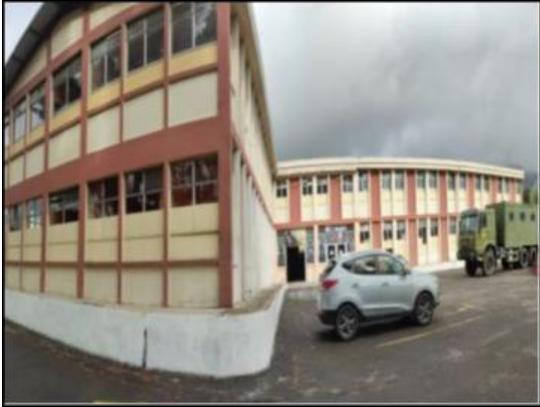
E14(2)	<p>(1) <i>Dormitorios Alumnos</i></p> <p>La construcción presentada data de más de 40 años, considerándose una construcción compuesta en su mayor parte de hormigón armado, con muros portantes de mampostería, (C3) según FEMA, presenta esquinas reentrantes, grietas en vigas por retracción del hormigón, fisuras en columnas y fisuras en paredes que no tiene afectación</p>

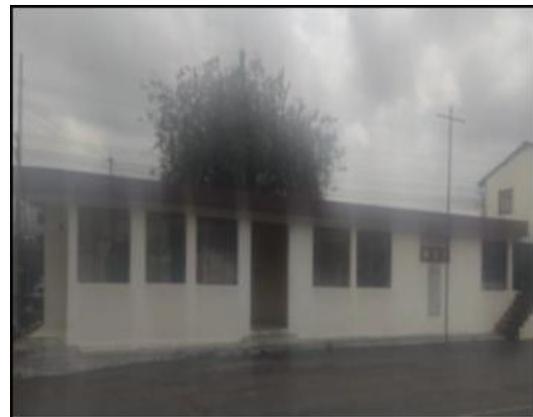
E20(1) (1) *Bodegas*

La construcción presentada data de más de 40 años, considerándose una construcción compuesta en su mayor parte de hormigón armado, (C3) según FEMA, presenta condición de golpeteo, adyacencia, una irregularidad en planta por esquinas reentrantes, fisuras en vigas, grietas en losas y paredes, y un estado de conservación de la estructura deficiente ya que no están en uso.

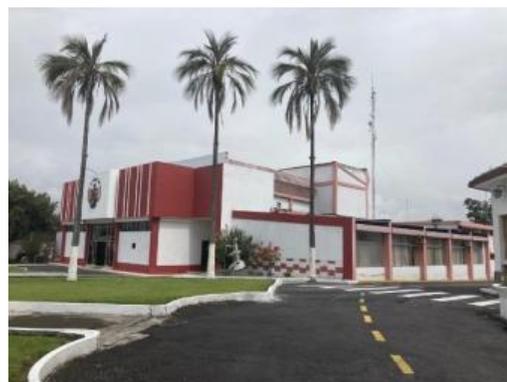
E4(2) (1) *Aulas y auditorio*, (2) *Oficinas*

La construcción de esta estructura data de alrededor de 20 años, considerándose una estructura de hormigón con marcos resistentes a momentos (C1) según FEMA, posee irregularidades severas en planta y elevación, no posee edificaciones adyacentes, fisuras superficiales a nivel de recubrimiento.

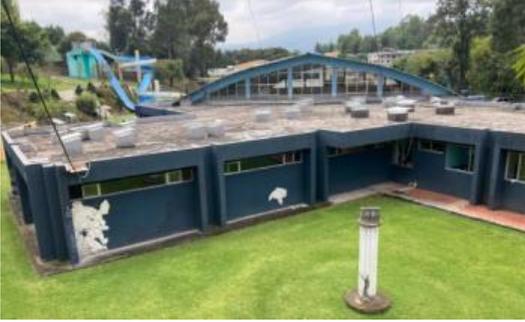
E8(1)	<p>(1) <i>Piscina y área húmeda</i></p>

Cód. (#pisos)	Dependencias y detalles	Descripción gráfica
	<p>La construcción de esta estructura data de alrededor de 20 años, considerándose una estructura metálica liviana en el área de piscina y una estructuras de hormigón armado con relleno de mampostería no reforzada de hormigón en el área húmeda, posee en planta y elevación, fisuras en losas y paredes.</p>

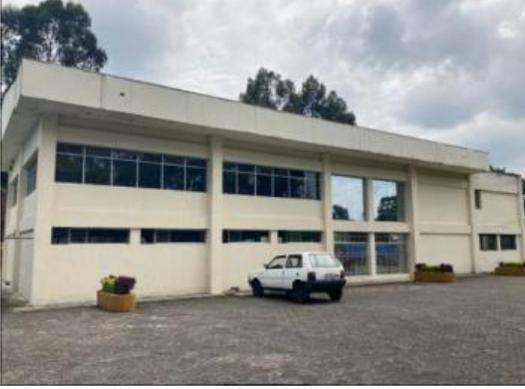
E9(2)	<p>(1)(2) <i>Gimnasio</i></p> <p>La construcción presentada es de aproximadamente 20 años, considerándose una construcción con estructura de hormigón armado con relleno de mampostería no reforzada (C3) según FEMA , regular en planta y elevación, no posee edificaciones adyacentes, presenta fisuras en paredes .</p>

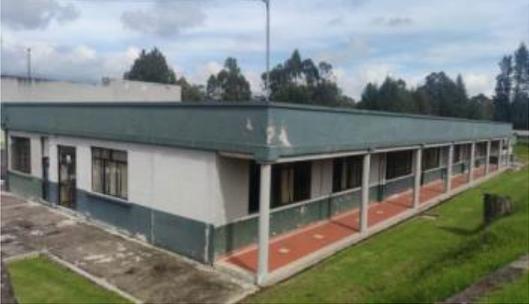
E12(1)	<p>La construcción de esta estructura data de aproximadamente de 30 años, considerándose una construcción con estructura de hormigón armado con relleno de mampostería no reforzada (C3) según FEMA, irregular en planta y regular en elevación, muestra patologías en paredes.</p> <p>(1) <i>Dormitorios y aulas</i></p>

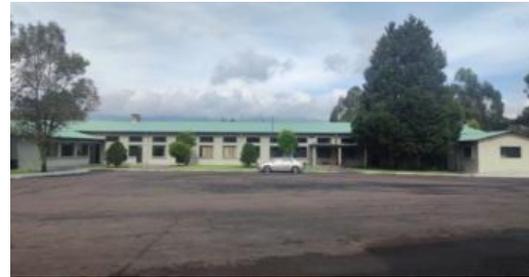
<p>La construcción de esta estructura data de aproximadamente de 30 años, considerándose una construcción con estructura de hormigón armado con relleno de mampostería no reforzada</p>

Cód. (#pisos)	Dependencias y detalles	Descripción gráfica
	(C3) según FEMA, irregular en planta y regular en elevación, muestra patologías en paredes.	
E13(1)	<p data-bbox="415 541 732 573"><i>(1) Hangar de vehículos</i></p> <p data-bbox="415 611 927 1045">La construcción de esta estructura data de aproximadamente de 20 años, considerándose una construcción con estructura metálica liviana (S3) según FEMA, regular en planta y elevación, posee ampliaciones con el mismo sistema constructivo.</p>

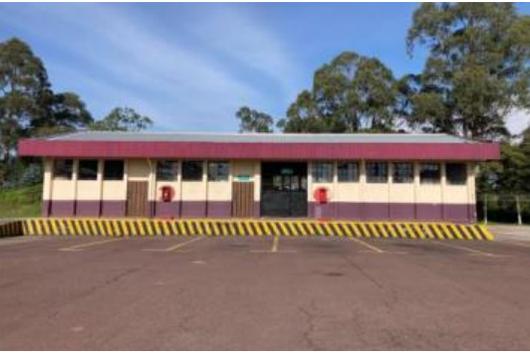
<p>La construcción presentada data de más de 20 años, considerándose una estructura mixta de acero-hormigón con relleno de mampostería no reforzada (MX) según FEMA, regular en planta y regular en elevación, el nivel de pisos entre edificios es de más de 60cm en vertical. No posee patologías.</p>	
E2(1)	<i>(1) Almacén</i>

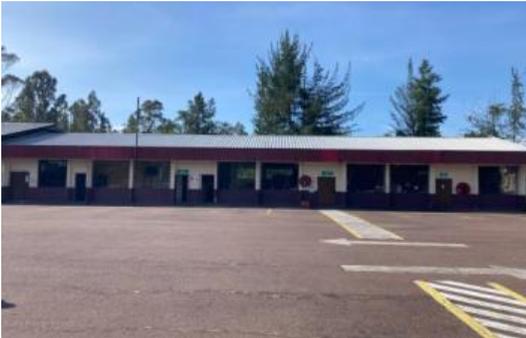
Cód. (#pisos)	Dependencias y detalles	Descripción gráfica
E4(1)	<p>La construcción de esta estructura data de más de 20 años, considerándose una estructura con marcos de acero y mampostería no reforzada (S5) según FEMA, regular en planta y elevación, nivel de pisos entre edificios es de más de 60 cm en vertical. Posee ampliaciones horizontales con igual sistema constructivo. Posee patologías en paredes.</p> <p>(1) <i>Dormitorio desminado EOD</i></p>

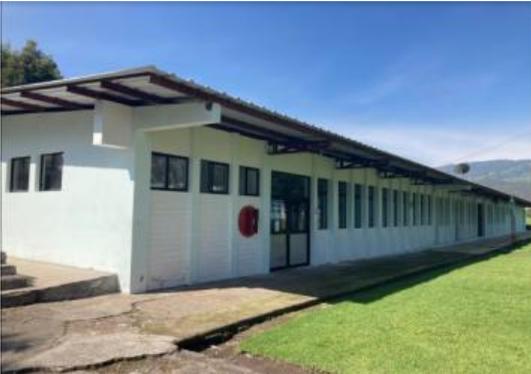
E5(1)	<p>La construcción de esta estructura data de más de 20 años, considerándose una estructura con marcos de acero y mampostería no reforzada (S5) según FEMA, regular en planta y elevación, no posee edificaciones adyacentes. Posee patologías en paredes. Su relación largo ancho es menor a 4 y una de sus longitudes se aproxima a 30m.</p> <p>(1) <i>Casino zapador</i></p>

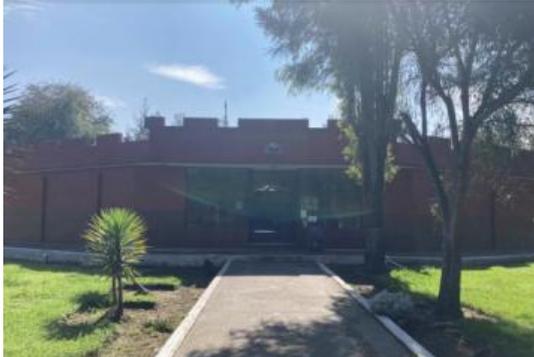
Cód. (#pisos)	Dependencias y detalles	Descripción gráfica
E6(2)	<p>La construcción de esta estructura data de más de 20 años, considerándose una estructura metálica liviana con relleno de mampostería no reforzada (S3) según FEMA, irregular en elevación y regular elevación, no posee edificaciones adyacentes. Posee patologías en paredes.</p> <p>(1) <i>Castillo</i></p> <p>La construcción de esta estructura data de más de 20 años, considerándose una construcción de hormigón armado con relleno de mampostería no reforzada (C3) según FEMA, irregular en planta y elevación, no posee edificaciones adyacentes. Posee patologías en vigas, paredes, losa y columnas, especialmente en losas posee grietas por sobrecarga excesiva de afectación tipo III.</p>

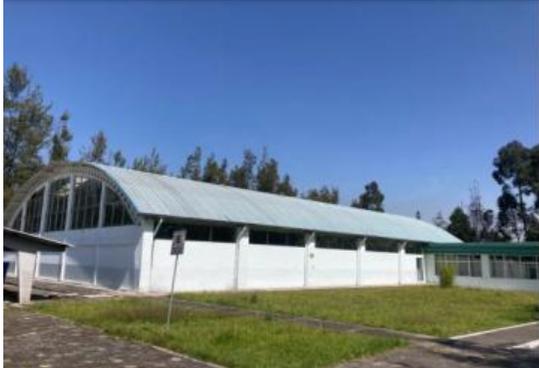
Cód. (#pisos)	Dependencias y detalles	Descripción gráfica
	<p>La construcción presentada data de más de 20 años, considerándose una estructura metálica liviana con relleno de mampostería no reforzada (S3) según FEMA, irregular en planta y regular en elevación, posee condición de adyacencia. Posee patologías en paredes y en vigas. Posee ampliaciones en planta.</p>

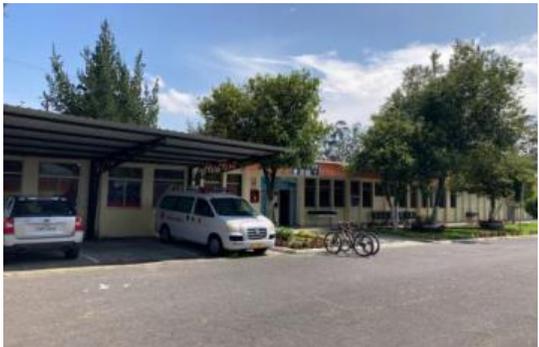
E8(1)	<p>(1) <i>Policlínico</i></p> <p>La construcción presentada data de más de 20 años, considerándose una estructura con marcos de acero y mampostería no reforzada (S5) según FEMA, regular en planta y regular en elevación, no posee edificaciones adyacentes. Posee patologías en paredes.</p>

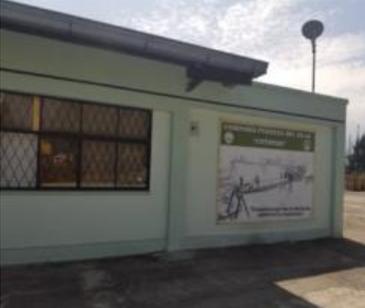
Cód. (#pisos)	Dependencias y detalles	Descripción gráfica
E10(2)	(1) <i>Dormitorio Compañía Puentes BE-68</i>	<p data-bbox="418 348 911 842">La construcción presentada data de más de 20 años, considerándose una estructura con marcos de acero y mampostería no reforzada (S5) según FEMA, regular en planta y regular en elevación, no posee edificaciones adyacentes. Posee patologías en paredes y en la losa.</p>

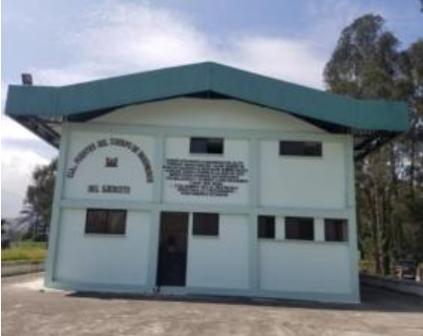
E11(2)	(1) <i>Dormitorios</i>	<p data-bbox="418 1020 911 1587">La construcción presentada data de más de 20 años, considerándose una estructura con marcos de acero y mampostería no reforzada (S5) según FEMA, regular en planta y regular en elevación, no posee edificaciones adyacentes. Posee patologías en paredes. La edificación posee una relación largo ancho menor a 4.</p>

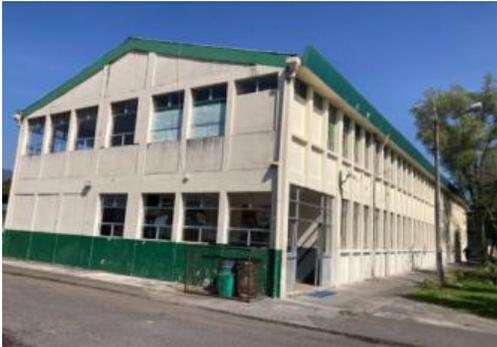
Cód. (#pisos)	Dependencias y detalles	Descripción gráfica
E12(1)	<p>La construcción presentada data de más de 20 años, considerándose una construcción de hormigón armado con relleno de mampostería no reforzada (C3) según FEMA, regular en planta y regular en elevación, no posee edificaciones adyacentes. Posee patologías en columnas, vigas, losas y paredes. La edificación posee una relación largo ancho menor a 4.</p> <p>(1) <i>Bodegas</i></p>

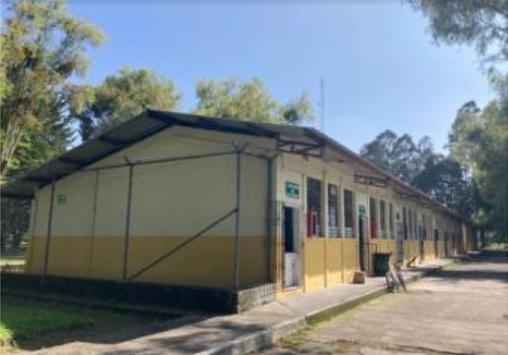
E13(1)	<p>La construcción presentada data de más de 20 años, considerándose una estructura con marcos de acero y mampostería no reforzada (S5) según FEMA, regular en planta y regular en elevación, no posee edificaciones adyacentes. Posee patologías en paredes. La edificación posee una relación largo ancho menor a 4.</p> <p>(1) <i>Oficinas</i></p>

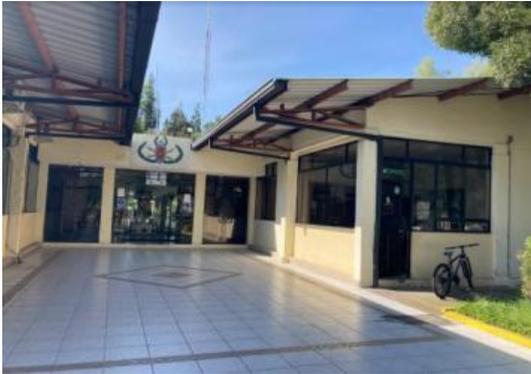
Cód. (#pisos)	Dependencias y detalles	Descripción gráfica
	La construcción presentada data de más de 20 años, considerándose una estructura con marcos de acero y mampostería no reforzada (S5) según FEMA, irregular en planta con presencia de esquinas reentrantes y regular en elevación, no posee edificaciones adyacentes. Posee patologías en paredes.

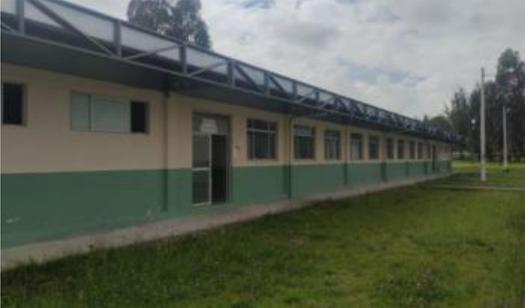
Cód. (#pisos)	Dependencias y detalles	Descripción gráfica
E3(1)	<p>La construcción presentada data de más de 10 años, considerándose una estructura con marcos de acero y mampostería no reforzada (S5) según FEMA, regular en planta y regular en elevación, no posee edificaciones adyacentes. Posee patologías en paredes.</p> <p>(1) <i>Dormitorio</i></p> <p>La construcción presentada data de más de 10 años, considerándose una estructura con marcos de acero y mampostería no reforzada (S5) según FEMA, regular en planta y regular en elevación, no posee edificaciones adyacentes. Posee patologías en paredes.</p>

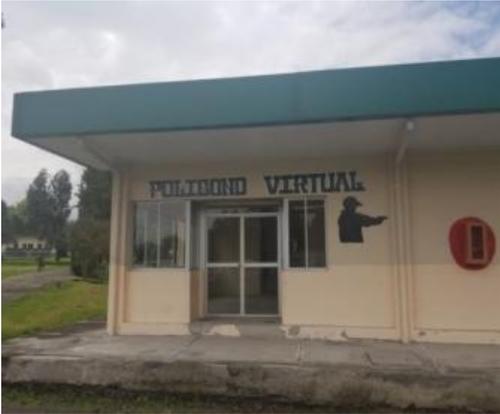
E6(1)	<p>La construcción de esta estructura data de más de 20 años, considerándose una construcción de hormigón armado con relleno de mampostería no reforzada (C3) según FEMA, irregular en planta y regular elevación, no posee edificaciones adyacentes. Posee patologías en paredes.</p> <p>(1) <i>Tanque de agua</i></p>

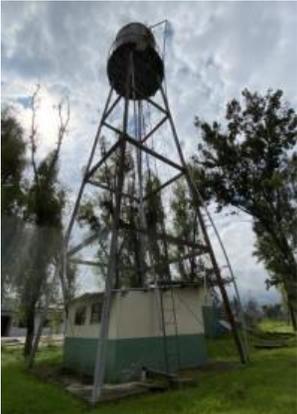
<p>La estructura presentada data de más de 25 años, considerándose una estructura metálica liviana (S3) según FEMA, posee patologías de tipo II en toda su estructura, presenta un riesgo de colapso.</p>

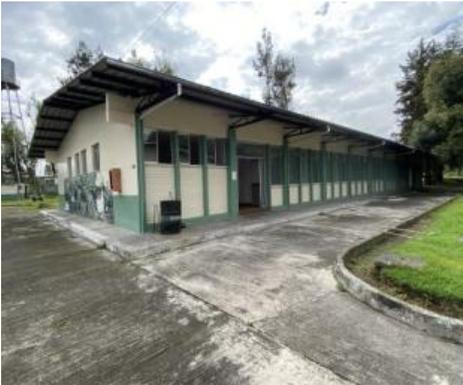
Cód. (#pisos)	Dependencias y detalles	Descripción gráfica
E7(1)	<i>(1) Dormitorio</i> La construcción presentada data de más de 20 años, considerándose una estructura con marcos de acero y mampostería no reforzada (S5) según FEMA, regular en planta y regular en elevación, no posee edificaciones adyacentes. Posee patologías en paredes.

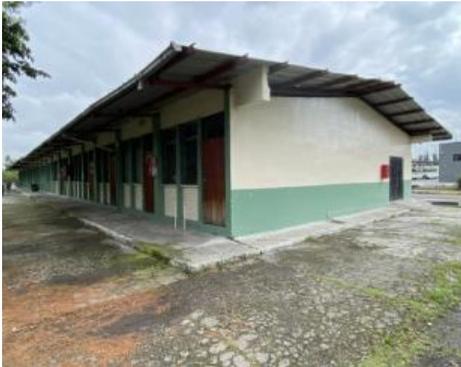
E8(1)	<i>(1) Bodegas</i> La construcción presentada data de más de 20 años, considerándose una estructura con marcos de acero y mampostería no reforzada (S5) según FEMA, regular en planta y regular en elevación, no posee edificaciones adyacentes. Posee patologías en paredes y columnas.

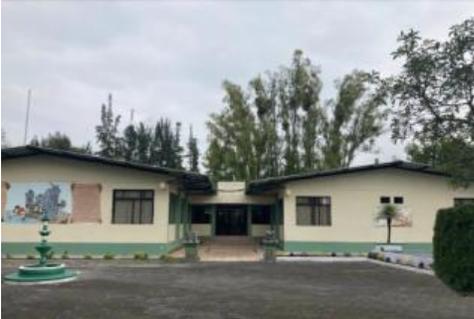
Cód. (#pisos)	Dependencias y detalles	Descripción gráfica
	<p>La construcción presentada data de más de 20 años, considerándose una estructura con marcos de acero y mampostería no reforzada (S5) según FEMA, regular en planta e irregular en elevación, posee patologías en paredes y columnas.</p>

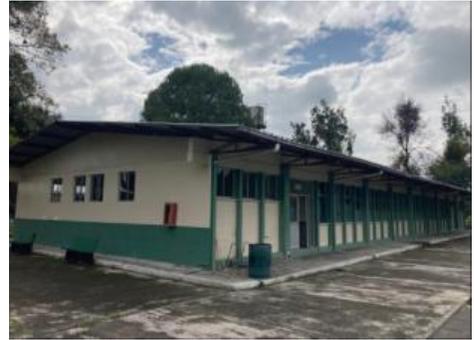
E10(1)	<p><i>(1) Dormitorio</i></p> <p>La construcción presentada data de más de 20 años, considerándose una estructura con marcos de acero y mampostería no reforzada (S5) según FEMA, regular en planta y regular en elevación, no posee edificaciones adyacentes. Posee patologías en paredes.</p>

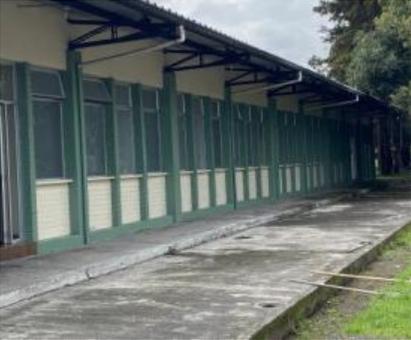
E11(1)	<p><i>(1) Auditorio</i></p> <p>La construcción presentada data de más de 20 años, considerándose una estructura con marcos de acero y mampostería no reforzada (S5) según FEMA, regular en planta y regular en elevación, no posee edificaciones</p>

Cód. (#pisos)	Dependencias y detalles	Descripción gráfica
		adyacentes. Posee patologías en paredes y columnas.

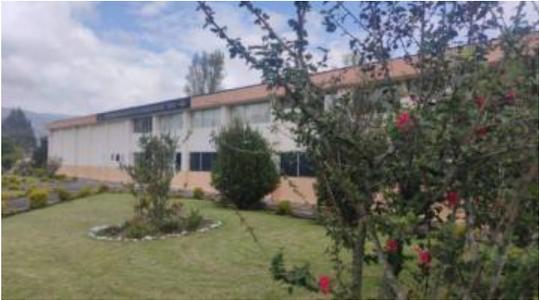
Cód. (#pisos)	Dependencias y detalles	Descripción gráfica
	<p>La construcción presentada data de más de 20 años, considerándose una construcción de estructura con marcos de acero y mampostería no reforzada (S5) según FEMA, regular en planta y regular en elevación, no posee edificaciones adyacentes, muestra patologías en vigas, columnas y paredes</p>

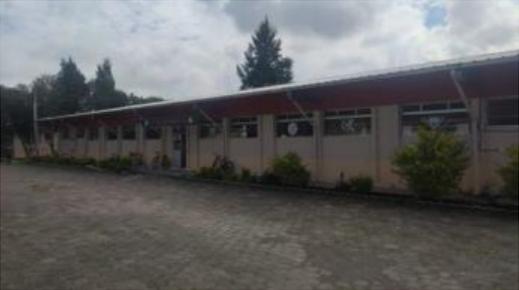
E3(1)	<p>(1) <i>Dormitorios</i></p> <p>La construcción de esta estructura data de alrededor de 40 años, considerándose una estructura con marcos de acero y mampostería no reforzada (S5) según FEMA, regular en planta y elevación, no posee edificaciones adyacentes, patologías en columnas y paredes</p>

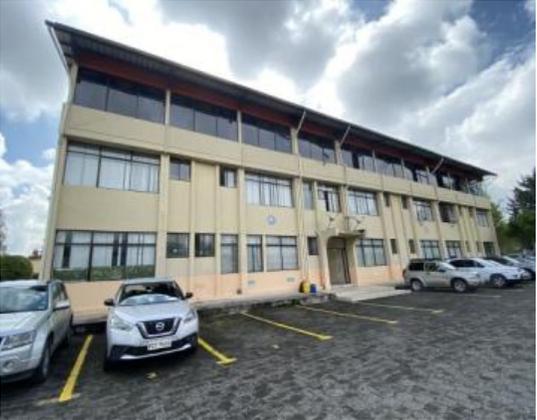
E5(1)	<p data-bbox="415 768 743 800"><i>(1) Dormitorio y comedor</i></p> <p data-bbox="415 835 927 1402">La construcción de esta estructura data de aproximadamente de 20 años, considerándose una construcción con estructura de hormigón armado con relleno de mampostería no reforzada (C3) según FEMA, regular en planta elevación, muestra patologías en paredes y columnas, posee una ampliación vertical.</p>

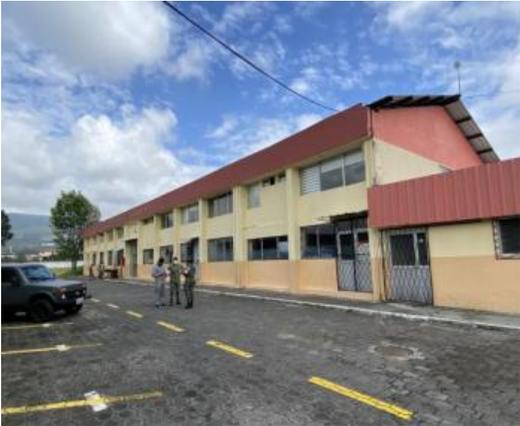
Cód. (#pisos)	Dependencias y detalles	Descripción gráfica
	<p>La construcción de esta estructura data de más de 20 años, considerándose una construcción con estructura con marcos de acero y mampostería no reforzada (S5) FEMA, posee leves afectaciones en vigas y paredes, regular en planta, posee una ampliación horizontal.</p>

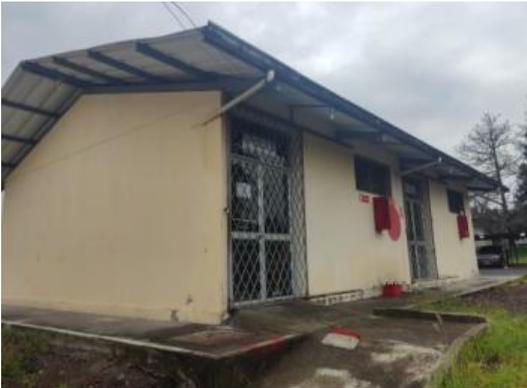
Cód. (#pisos)	Dependencias y detalles	Descripción gráfica
E1(1)	<p data-bbox="418 478 773 510"><i>(1) Almacén de suministros</i></p> <p data-bbox="418 548 911 1050">La construcción presentada data de más de 10 años, considerándose estructura con marcos de acero y mampostería no reforzada (S5) según FEMA, regular en planta y regular en elevación, no posee edificaciones adyacentes, cabe recalcar que esta obra cuenta con rampa inclusiva.</p> <p data-bbox="418 1081 805 1115">Posee patologías en paredes.</p>

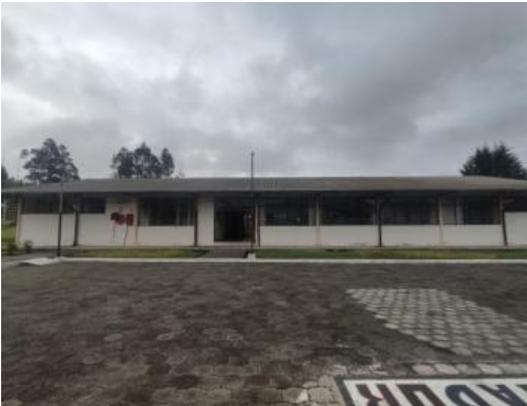
E2(1)	<p data-bbox="418 1150 570 1182"><i>(1) Oficinas</i></p> <p data-bbox="418 1220 911 1717">La construcción presentada data de más de 20 años, considerándose una estructura con marcos de acero y mampostería no reforzada (S5) según FEMA, regular en planta y regular en elevación, no posee edificaciones adyacentes. Posee patologías en paredes y vigas.</p>

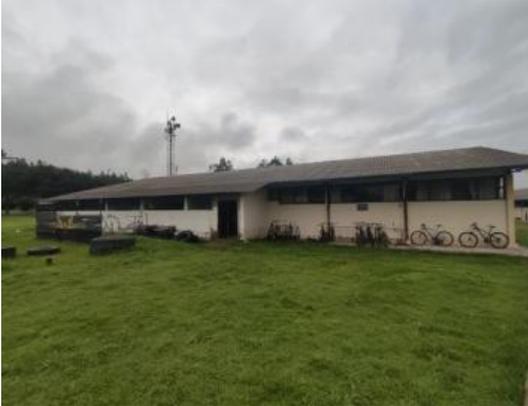
E3(1)	<p data-bbox="418 1753 873 1785"><i>(1) Gimnasio y dormitorio comando</i></p>

Cód. (#pisos)	Dependencias y detalles	Descripción gráfica
	<p>La construcción de esta estructura data de más de 20 años, considerándose una estructura con marcos de acero y mampostería no reforzada (S5) según FEMA, regular en planta y elevación, no posee edificaciones adyacentes. Posee patologías en vigas, losa y paredes.</p>

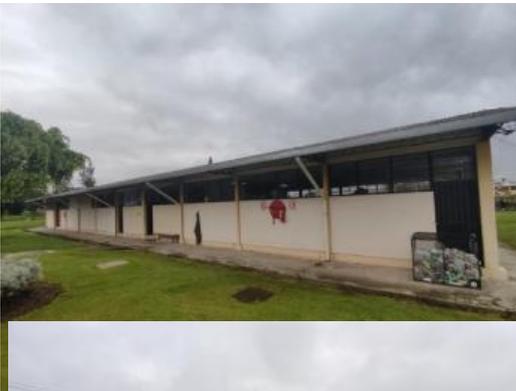
E4(1)	<p>(1) <i>Auditorio y dormitorio escuadrón beta</i></p> <p>La construcción de esta estructura data de más de 20 años, considerándose una estructura con marcos de acero y mampostería no reforzada (C3) según FEMA, regular en planta y elevación, no posee edificaciones adyacentes. Posee patologías en vigas, en losa y en paredes.</p>

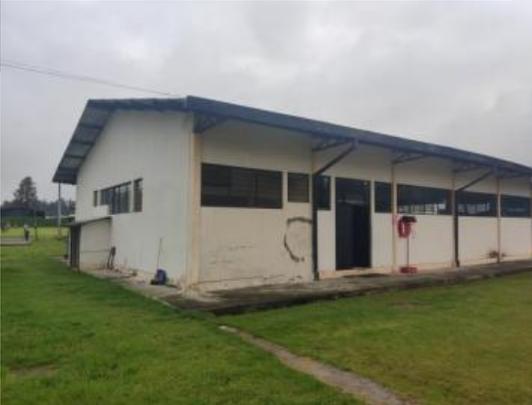
E5(1)	<p>(1) <i>Dormitorio escuadrón alfa</i></p> <p>La construcción de esta estructura data de más de 20 años, considerándose una estructura con marcos de acero y mampostería no reforzada (S5) según</p>

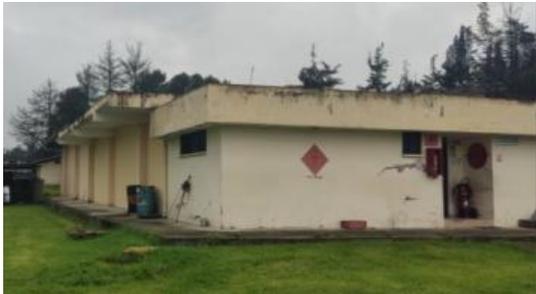
Cód. (#pisos)	Dependencias y detalles	Descripción gráfica
E6(1)	(1) <i>Bodega de material bélico</i>	
	FEMA, regular en planta y elevación, no posee edificaciones adyacentes. Posee patologías en vigas y paredes.	
	La construcción de esta estructura data de más de 20 años, considerándose una construcción de hormigón armado con relleno de mampostería no reforzada (C3) según FEMA, regular en planta y elevación, no posee edificaciones adyacentes. Posee patologías en vigas, paredes, losa y columnas.

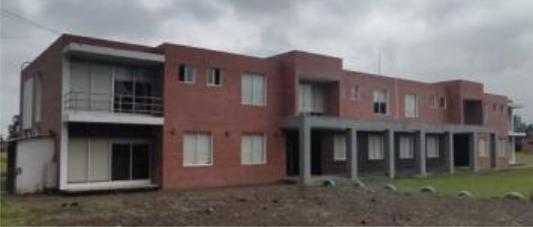
Cód. (#pisos)	Dependencias y detalles	Descripción gráfica
E1(1)	<i>(1) Bodega y baños</i>	Bodegas
	<p>La construcción presentada data de más de 20 años, considerándose una construcción de hormigón armado con relleno de mampostería no reforzada (C3) según FEMA, regular en planta y regular en elevación, no posee edificaciones adyacentes. Cabe recalcar que la losa presenta humedad y en la parte inferior también se</p>

Cód. (#pisos)	Dependencias y detalles	Descripción gráfica
E2(2)	<p data-bbox="418 344 883 375">encuentra humedad por capilaridad.</p> <p data-bbox="418 411 834 443">Posee patologías en vigas, losa.</p> <p data-bbox="418 478 613 510"><i>(1) Dormitorios</i></p> <p data-bbox="418 546 932 1178">La construcción presentada se ejecutó después del año 2015, considerándose una construcción de hormigón armado con relleno de mampostería no reforzada (C3) según FEMA, regular en planta y regular en elevación, no posee edificaciones adyacentes. Finalmente presenta agrietamientos en mampostería y humedad losa de terraza.</p>

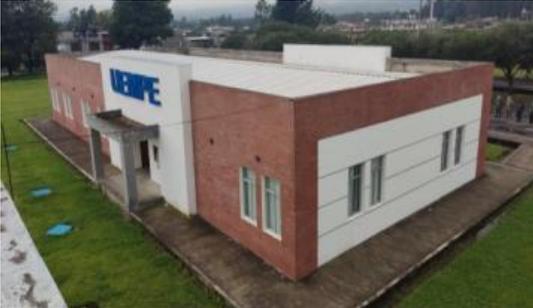
E3(1)	<p data-bbox="418 1213 667 1245"><i>(1) Aulas y oficinas</i></p> <p data-bbox="418 1281 915 1717">La construcción de esta estructura se ejecutó después del año 2015, considerándose una estructura de hormigón armado con relleno de mampostería no reforzada (C3) según FEMA, regular en planta y elevación, no posee edificaciones adyacentes.</p>

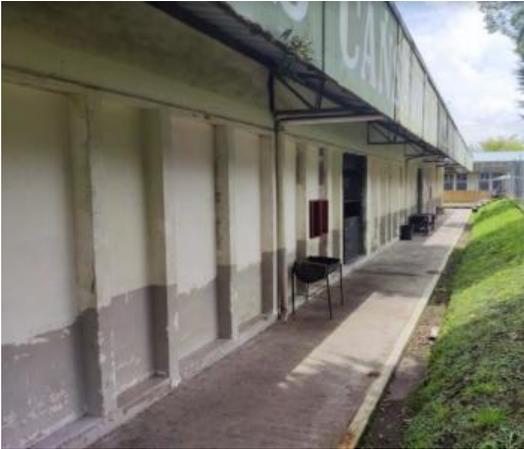
Cód. (#pisos)	Dependencias y detalles	Descripción gráfica
E3(1)	<i>(1) Bodega Material Bélico Policía Militar</i>

La construcción presentada data de más de 40 años, se ajustaría al tipo de edificación (S5) según la FEMA, puesto que posee una estructura con marcos de acero y mampostería no reforzada. Presenta una notoria corrosión en vigas y gran deterioro en la cubierta y paredes de la estructura. La edificación es regular en planta y elevación.

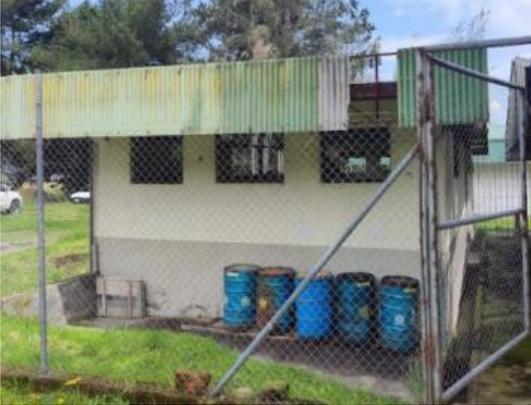
E4(1)	<i>(1) Baños Policía Militar</i>

La construcción presentada data de más de 40 años, se ajustaría al tipo de edificación (S5) según la FEMA, puesto que posee una estructura con marcos de acero y mampostería no reforzada. Tiene un mal estado de conservación de la edificación y presenta una notoria corrosión

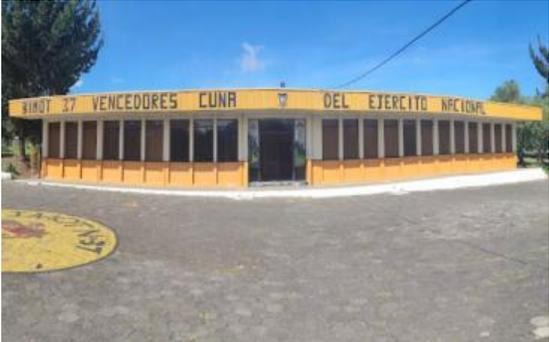
Cód. (#pisos)	Dependencias y detalles	Descripción gráfica
E8(1)	<i>(1) Oficinas BIMOT 37</i>

<p>La construcción presentada data de más de 30 años, se ajustaría al tipo de edificación (S5) según la FEMA, puesto que posee una estructura con marcos de acero y mampostería no reforzada. Es regular tanto en planta como elevación y no presenta edificaciones adyacentes que le produzcan golpeteo. Tiene un buen estado de conservación, no obstante se observa un deterioro por humedad localizado en la fachada.</p>	
E9(1)	<i>(1) Oficinas BIMOT 38</i>

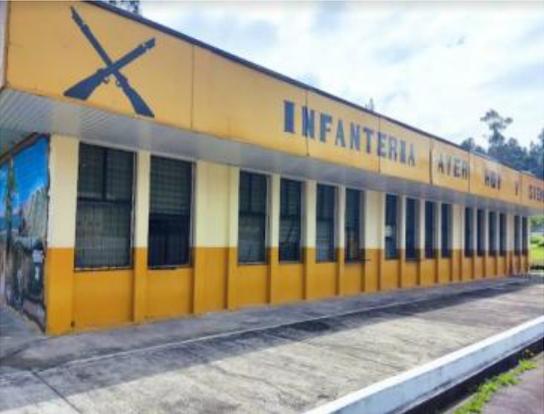
<p>La construcción presentada data de más de 30 años, se ajustaría al tipo de edificación (S5) según la FEMA, puesto que posee una estructura con marcos de acero y mampostería no reforzada. La edificación tiene un buen estado de conservación, es regular tanto en planta como elevación y no presenta edificaciones adyacentes</p>

Cód. (#pisos)	Dependencias y detalles	Descripción gráfica
E10(1)	<p data-bbox="431 348 829 575">que le produzcan golpeteo. No obstante se aprecia descascaramientos localizados en la fachada debido a la humedad.</p> <p data-bbox="431 642 781 674"><i>(1) Bodega de Intendencia</i></p> <p data-bbox="431 709 935 1409">La construcción presentada data de más de 30 años, se ajustaría al tipo de edificación (S5) según la FEMA, puesto que posee una estructura con marcos de acero y mampostería no reforzada. Presenta una ampliación horizontal con una pequeña diferencia de nivel y con el mismo sistema constructivo. Debido a esta ampliación sin ninguna junta, la edificación refleja una relación largo-ancho mayor a 4.</p>

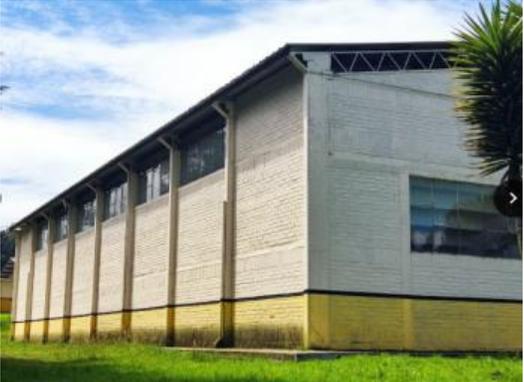
E11(1)	<p data-bbox="431 1446 656 1478"><i>(1) Coliseo 13 BI</i></p> <p data-bbox="431 1514 935 1812">La construcción presentada data de más de 40 años, se ajustaría al tipo de edificación (S5) según la FEMA, puesto que posee una estructura con marcos de acero y mampostería de</p>

Cód. (#pisos)	Dependencias y detalles	Descripción gráfica
	<p>ladrillo no reforzada. El coliseo presenta un graderío de hormigón edificado adyacentemente a la estructura, generado grietas debido al golpeo con la misma.</p>	
E12(2)	<p><i>(1) (2) Dormitorios</i></p> <p>La construcción presentada data de más de 40 años, se ajustaría al tipo de edificación (S5) según la FEMA, puesto que posee una estructura con marcos de acero y mampostería no reforzada. Es regular tanto en planta como elevación y se aprecia un regular estado de conservación de la edificación debido a un notorio deterioro en paredes por fisuras y humedad.</p>

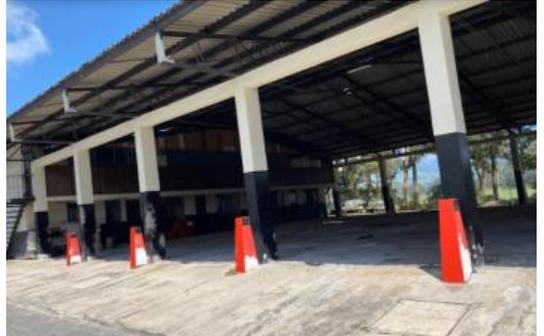
E16(1)	<p data-bbox="431 1419 721 1451"><i>(1) Hangares Artillería</i></p> <p data-bbox="431 1488 935 1850">La construcción presentada data de más de 40 años, se ajustaría al tipo de edificación (S3) según la FEMA, puesto que está conformada por una estructura metálica liviana. Las vigas presentan corrosión localizada y en el</p>

Cód. (#pisos)	Dependencias y detalles	Descripción gráfica
E17(1)	<p data-bbox="431 344 935 443">hormigón que recubre las columnas se aprecian fisuras.</p> <p data-bbox="431 478 573 510"><i>(1) Piscina</i></p> <p data-bbox="431 548 935 1444">La construcción presentada data de más de 40 años, se ajustaría al tipo de edificación (S3) según la FEMA, puesto que está conformada por una estructura metálica liviana. La estructura presenta una ampliación horizontal de diferente sistema constructivo (hormigón) y las viguetas de acero donde se apoya la cubierta están en pésimo estado. Por otro lado las columnas tienen corrosión localizada y la estructura tiene un deficiente estado de conservación en general.</p>

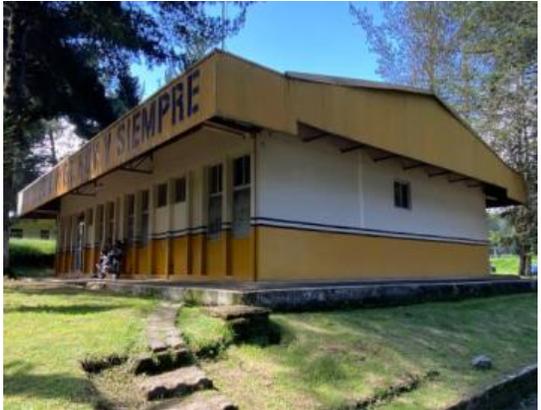
E25(1)	<p data-bbox="431 1352 935 1850"><i>(1) Dormitorios Oficiales EIE</i> La construcción presentada data de más de 30 años, se ajustaría al tipo de edificación (S5) según la FEMA, puesto que posee una estructura con marcos de acero y mampostería no reforzada. Es regular tanto en planta como elevación, no presenta edificios</p>

Cód. (#pisos)	Dependencias y detalles	Descripción gráfica
		adyacentes y sus vigas de acero reflejan corrosión localizada en varias partes de su superficie.

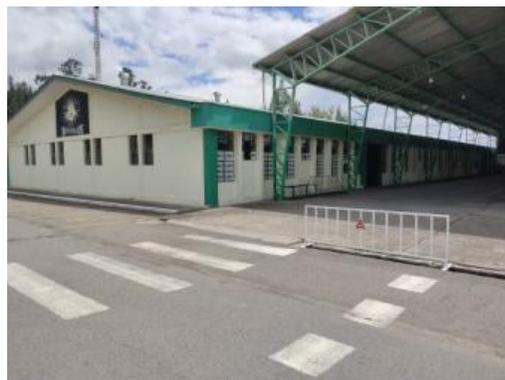
Cód. (#pisos)	Dependencias y detalles	Descripción gráfica
E1(1)	(1) Bodega de Mtto. de Paracaídas	<p>La construcción presentada tiene más de 25 años de construcción, considerándose una construcción con pórticos de acero laminado en caliente con paredes divisorias de mampostería (S5) según FEMA regular en planta y elevación, el edificio adyacente se encuentra a un espacio de separación igual al mínimo $[\Delta(p)] \times 5$ cm, con una de sus longitudes próximas a 30 m, nivel de pisos entre edificios es de más de 60 cm en vertical, presenta una ampliación con un mismo sistema constructivo e igual número de plantas, presenta patologías en esquinas de ventanas y puertas, además no cuenta con adecuada puerta de salida de emergencia, accesibilidad</p>

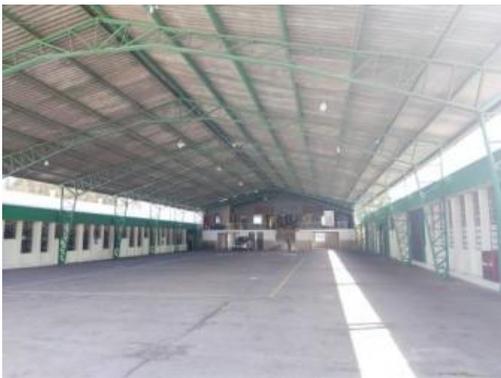
E3(1)	<p>(1) <i>Bodega GEK 9</i></p>

Cód. (#pisos)	Dependencias y detalles	Descripción gráfica
	<p>La construcción presentada tiene más de 25 años de construcción, considerándose una construcción con pórticos de acero laminado en caliente con paredes divisorias de mampostería (S5) según FEMA regular en planta y elevación, el edificio adyacente se encuentra a un espacio de separación igual al mínimo $[\Delta(p)] \times 5$ cm, con una de sus longitudes próximas a 30 m, nivel de pisos entre edificios es de más de 60 cm en vertical, presenta una ampliación con un mismo sistema constructivo e igual número de plantas, presenta patologías en esquinas de ventanas y puertas, además no cuenta con adecuada puerta de salida de emergencia, accesibilidad inclusiva, así como ventanas de vidrio templado.</p>

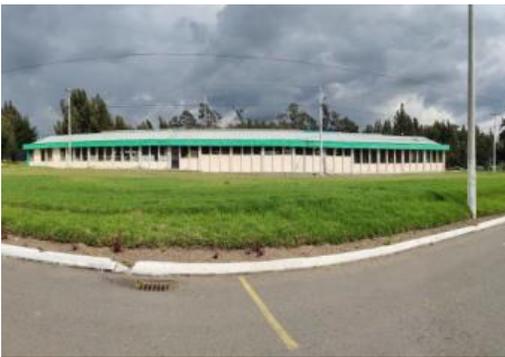
E4(2)	(1)(2) Auto centro

Cód. (#pisos)	Dependencias y detalles	Descripción gráfica
	<p>La construcción presentada tiene más de 25 años de construcción, considerándose una construcción con pórticos de acero laminado en caliente con paredes divisorias de mampostería (S5) según FEMA Irregular en planta y regular en elevación, no tiene edificios adyacentes, tiene esquina reentrante, presenta patologías en esquinas de ventanas y puertas, además no cuenta con adecuada puerta de salida de emergencia, accesibilidad inclusiva, así como ventanas de vidrio templado.</p>

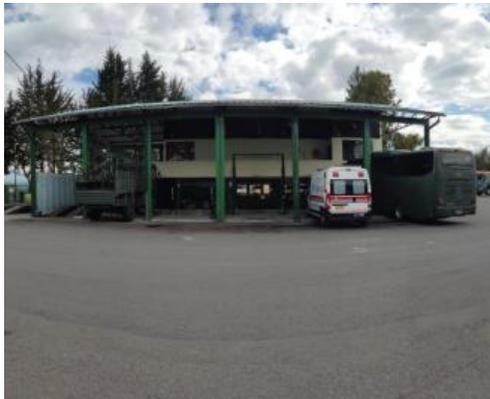
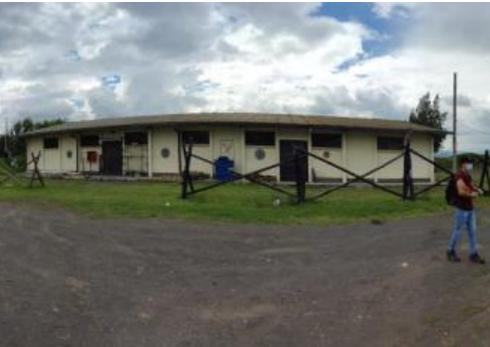
<p>esquinas de ventanas y puertas, además no cuenta con adecuada puerta de salida de emergencia, accesibilidad inclusiva, así como ventanas de vidrio templado.</p> <p>La construcción presentada tiene más de 25 años de construcción, considerándose una construcción con pórticos de acero laminado en caliente con paredes divisorias de mampostería (S5) según FEMA regular en planta y elevación, una de sus longitudes está próxima a los 30 m, no tiene edificios adyacentes, presenta patologías en esquinas de ventanas y puertas, además no cuenta con adecuada puerta de salida de emergencia, accesibilidad inclusiva, así como ventanas de vidrio templado.</p>	
E7(1)	<i>(1) Material Bélico</i>

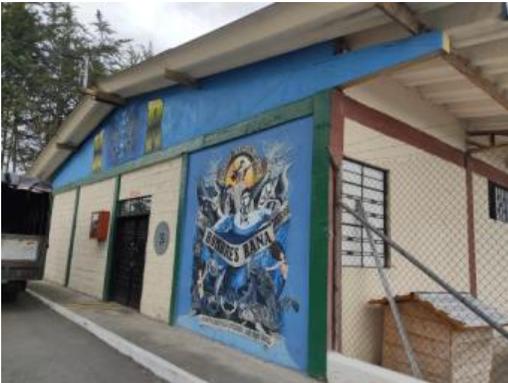
Cód. (#pisos)	Dependencias y detalles	Descripción gráfica
	<p>La construcción presentada tiene más de 25 años de construcción, considerándose una construcción con pórticos de acero laminado en caliente con paredes divisorias de mampostería (S5) según FEMA regular en planta y elevación, una de sus longitudes está próxima a los 30 m, no tiene edificios adyacentes, presenta patologías en esquinas de ventanas y puertas, además no cuenta con adecuada puerta de salida de emergencia, accesibilidad inclusiva, así como ventanas de vidrio templado.</p>

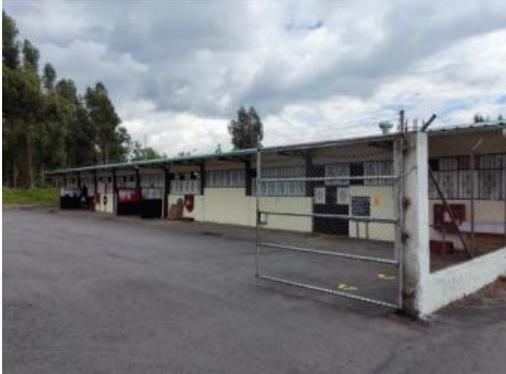
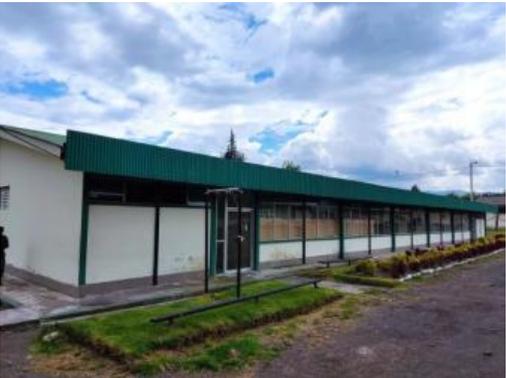
A photograph showing a long, single-story building with a light-colored facade and a dark roof. A metal gate is partially open in the foreground, leading to a paved area. The sky is overcast with grey clouds.
E8(1)	<p>(1) <i>Dormitorio 1 CAL 9</i></p> <p>La construcción presentada tiene más de 20 años de construcción, considerándose una construcción con pórticos de acero laminado en caliente con paredes divisorias de mampostería (S5) según FEMA regular en planta y elevación, una de sus longitudes está próxima a los 30 m, no tiene edificios</p>

Cód. (#pisos)	Dependencias y detalles	Descripción gráfica
	<p>adyacentes, presenta patologías en esquinas de ventanas y puertas, además no cuenta con adecuada puerta de salida de emergencia, accesibilidad inclusiva, así como ventanas de vidrio templado.</p>	
<hr/> E9(1)	(1) Dormitorio 2 CAL 9	
	<p>La construcción presentada tiene más de 20 años de construcción, considerándose una construcción con pórticos de acero laminado en caliente con paredes divisorias de mampostería (S5) según FEMA regular en planta y elevación, con una de sus longitudes próximas a 30 m, su estado de conservación es regular, posee patologías en vigas y columnas, no tiene edificios adyacentes, además no cuenta con adecuada puerta de salida de emergencia, accesibilidad inclusiva, así como ventanas de vidrio templado.</p>

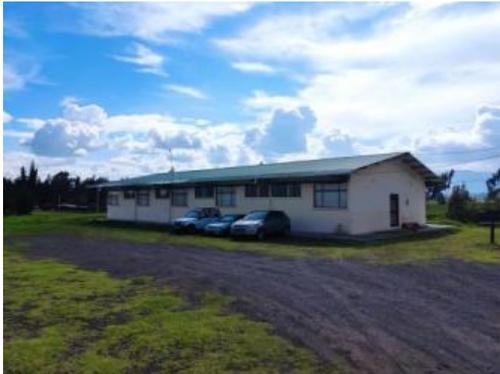
E12(1)	(1) <i>Escuadrón Conscriptos</i>

Cód. (#pisos)	Dependencias y detalles	Descripción gráfica
	<p>La construcción presentada tiene más de 20 años de construcción, considerándose una construcción con pórticos de acero laminado en caliente con paredes divisorias de mampostería (S5) según FEMA regular en planta y elevación, no tiene edificios adyacentes, posee una ampliación horizontal con el mismo sistema constructivo y mismo número de plantas, presenta patologías en esquinas de ventanas y puertas, además no cuenta con adecuada puerta de salida de emergencia, accesibilidad inclusiva, así como ventanas de vidrio templado.</p>

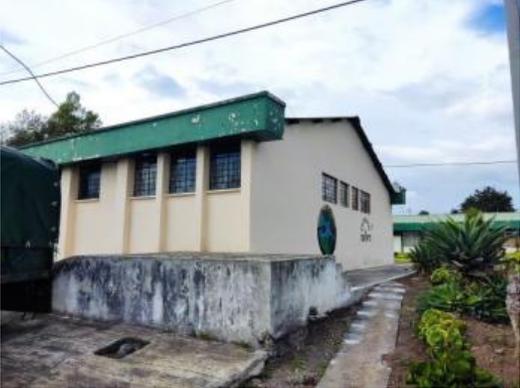
E13(1)	(1) Oficinas

Cód. (#pisos)	Dependencias y detalles	Descripción gráfica
	<p>La construcción presentada tiene más de 20 años de construcción, considerándose una construcción con pórticos de acero laminado en caliente con paredes divisorias de mampostería (S5) según FEMA regular en planta y elevación, no tiene edificios adyacentes, posee una ampliación horizontal con el mismo sistema constructivo y mismo número de plantas, presenta patologías en esquinas de ventanas y puertas, además no cuenta con adecuada puerta de salida de emergencia, accesibilidad inclusiva, así como ventanas de vidrio templado.</p>

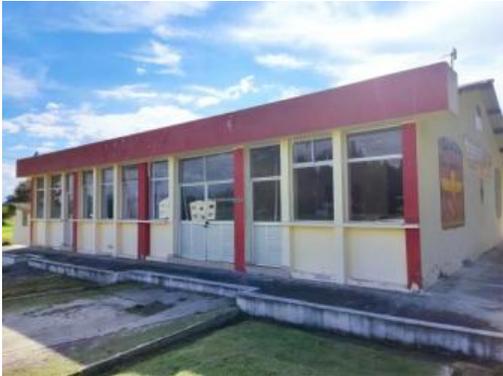
E14(1) (1) Comando GEK 9

Cód. (#pisos)	Dependencias y detalles	Descripción gráfica
	<p>La construcción presentada tiene más de 20 años de construcción, considerándose una construcción con pórticos de acero laminado en caliente con paredes divisorias de mampostería (S5) según FEMA regular en planta y elevación, no tiene edificios adyacentes, posee una ampliación horizontal con el mismo sistema constructivo y mismo número de plantas, presenta patologías en esquinas de ventanas y puertas, además no cuenta con adecuada puerta de salida de emergencia, accesibilidad inclusiva, así como ventanas de vidrio templado.</p>

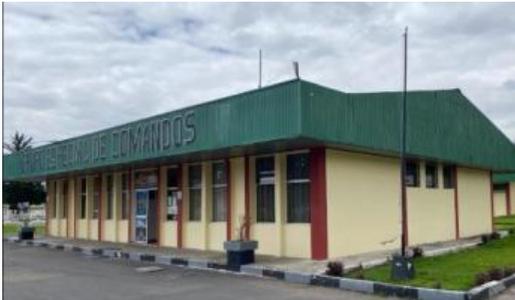
E15(2)	(1)(2) <i>Dormitorio GEK 9</i>

Cód. (#pisos)	Dependencias y detalles	Descripción gráfica
	<p>La construcción presentada tiene aproximadamente 20 años de construcción, elementos estructurales, vigas y columnas de hormigón armado y muros portantes de mampostería sin varillas de acero (C3) según FEMA regular en planta e irregular en elevación, una de sus longitudes es próxima a los 30 m, edificio adyacente se encuentra a un espacio de separación igual al mínimo $[\Delta(p) \times 5 \text{ cm}]$, presenta patologías en columnas y vigas, plantas con diferentes configuraciones que la principal, y diferente sistema constructivo, además no cuenta con adecuada puerta de salida de emergencia, accesibilidad inclusiva, así como ventanas de vidrio templado.</p>
