Evaluación del grado de vulnerabilidad sísmica de unidades y recintos militares en el valle interandino entre Tulcán y Riobamba, basada en la guía FEMA P-1000.

Trabajo de integración curricular, previo a la obtención del título de Ingeniero Civil

04 de marzo del 2022

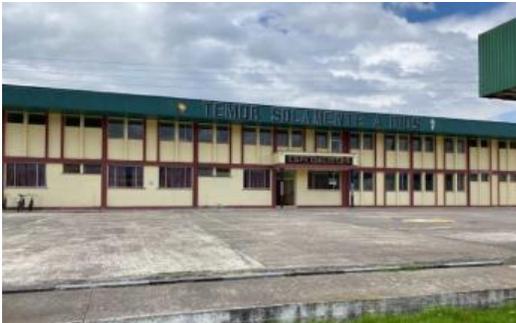
E16(1) (1) *Casino BFE 9*

Cód. (#pisos)	Dependencias y detalles	Descripción gráfica
	<p>La construcción presentada tiene más de 20 años de construcción, considerándose una construcción con pórticos de acero laminado en caliente con paredes divisorias de mampostería (S5) según FEMA, posee una relación largo ancho mayor a 4, es irregular en planta y elevación, no tiene edificios adyacentes, posee una ampliación horizontal con el mismo sistema constructivo y mismo número de plantas, presenta patologías en esquinas de ventanas y puertas, además no cuenta con adecuada puerta de salida de emergencia, accesibilidad inclusiva, así como ventanas de vidrio templado.</p>

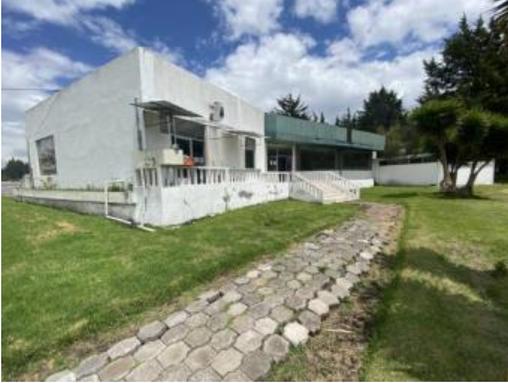
E17(1)	(1) Banco

Cód. (#pisos)	Dependencias y detalles	Descripción gráfica
	<p>La construcción presentada tiene más de 20 años de construcción, considerándose una construcción con pórticos de acero laminado en caliente con paredes divisorias de mampostería (S5) según FEMA, posee una relación largo ancho mayor a 4, es regular en planta y elevación, los edificios adyacentes se encuentran separados a una distancia mayor a la mínima que es 5 cm, posee una ampliación horizontal con el mismo sistema constructivo y mismo número de plantas, presenta patologías en esquinas de ventanas y puertas, además no cuenta con adecuada puerta de salida de emergencia, accesibilidad inclusiva, así como ventanas de vidrio templado.</p>

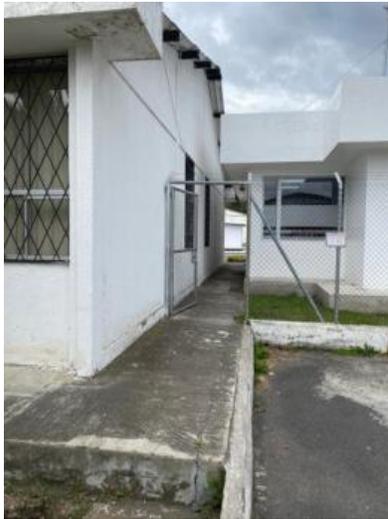
E18(1) (1) *Sastrería*

Cód. (#pisos)	Dependencias y detalles	Descripción gráfica
	<p>La construcción presentada tiene más de 20 años de construcción, considerándose una construcción con pórticos de acero laminado en caliente con paredes divisorias de mampostería (S5) según FEMA, posee una relación largo ancho mayor a 4, es regular en planta y elevación, los edificios adyacentes se encuentran separados a una distancia mayor a la mínima que es 5 cm, posee una ampliación horizontal con el mismo sistema constructivo y mismo número de plantas, presenta patologías en esquinas de ventanas y puertas, además no cuenta con adecuada puerta de salida de emergencia, accesibilidad inclusiva, así como ventanas de vidrio templado.</p>

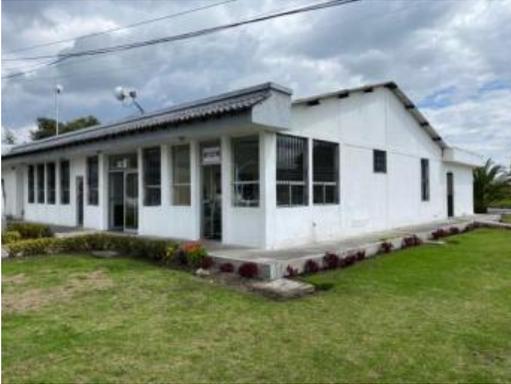
E19(1)	(1) Piscina

Cód. (#pisos)	Dependencias y detalles	Descripción gráfica
	<p>La construcción presentada tiene más de 20 años de construcción, considerándose una construcción con pórticos resistentes a momento en la dirección longitudinal, con revestimiento de chapa ondulada (Aluminio) (S2) según FEMA irregular en planta y elevación, posee edificaciones adyacentes sin la adecuada separación con presencia de juntas de 5 cm, el nivel de pisos entre edificaciones es de más de 60 cm, posee una ampliación con diferente sistema constructivo y no cuenta con adecuada puerta de salida de emergencia así como ventanas de vidrio templado.</p>

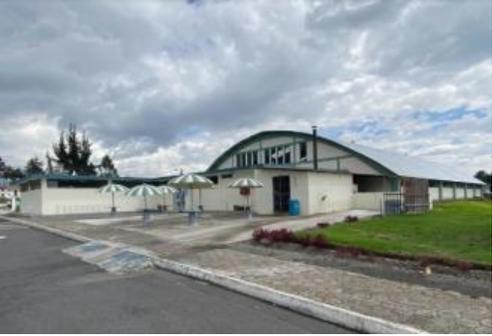
E20(2)	<p>(1)(2) <i>Dormitorio 1</i></p> <p>La construcción presentada tiene más de 20 años de construcción, considerándose una construcción con estructuras con marcos de acero y mampostería no reforzada (S5) según FEMA regular en planta y elevación, no</p>

Cód. (#pisos)	Dependencias y detalles	Descripción gráfica
	posee edificaciones adyacentes, posee columnas cortas y no cuenta con adecuada puerta de salida de emergencia, así como ventanas de vidrio templado.	
E21(2)	<i>(1)(2) Dormitorio 2</i> La construcción presentada tiene más de 20 años de construcción, considerándose una construcción con estructuras con marcos de acero y mampostería no reforzada (S5) según FEMA regular en planta y elevación, no posee edificaciones adyacentes, el nivel de pisos entre edificaciones es de más de 60 cm, posee columnas cortas y no cuenta con adecuada puerta de salida de emergencia, así como ventanas de vidrio templado.

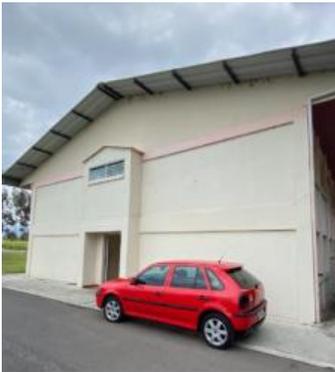
E22(2)	<i>(1)(2) GFE 27 Oficinas</i>

Cód. (#pisos)	Dependencias y detalles	Descripción gráfica
	<p>La construcción presentada tiene más de 20 años de construcción, considerándose una construcción con estructuras con marcos de acero y mampostería no reforzada (S5) según FEMA regular en planta y elevación, no posee edificaciones adyacentes, posee columnas cortas y no cuenta con adecuada puerta de salida de emergencia, así como ventanas de vidrio templado.</p>

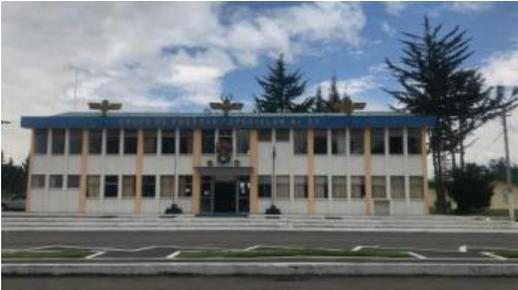
E23(1)	<p>(1) <i>Dormitorio 1 GFE 27</i></p> <p>La construcción presentada tiene más de 20 años de construcción, considerándose una construcción con pórticos de acero laminado en caliente con paredes divisorias de mampostería (S5) según FEMA regular en planta y elevación, no tiene edificios adyacentes, posee una ampliación horizontal con el mismo sistema constructivo y mismo número de plantas, presenta patologías en</p>

Cód. (#pisos)	Dependencias y detalles	Descripción gráfica
	columnas, vigas, esquinas de ventanas y puertas, además no cuenta con adecuada puerta de salida de emergencia, accesibilidad inclusiva, así como ventanas de vidrio templado.	
E24(1)	<p data-bbox="423 699 941 730"><i>(1) Dormitorio GFE 27 (Nuevo)</i></p> <p data-bbox="423 768 941 1738">La construcción de esta estructura data de alrededor de 10 años, considerándose una estructura con paneles portantes de hormigón armado prefabricado o elementos estructurales vigas y columnas de hormigón armado, prefabricadas y ensambladas en obra (PC) según FEMA, irregular en planta y regular en elevación, no posee edificaciones adyacentes, presenta una longitud con relación mayor a 4, además no cuenta con adecuada puerta de salida de emergencia, accesibilidad inclusiva, así como ventanas de vidrio templado.</p>

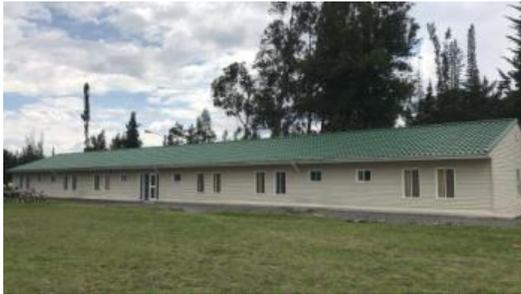
E25(1)	<i>(1) Gimnasio y Bordadora</i>

Cód. (#pisos)	Dependencias y detalles	Descripción gráfica
	<p>La construcción presentada tiene más de 20 años de construcción, considerándose una construcción con estructuras con marcos de acero y mampostería no reforzada (S5) según FEMA regular en planta y elevación, no posee edificaciones adyacentes, el nivel de pisos entre edificaciones, presenta patologías en columnas, vigas y paredes, posee columnas cortas y no cuenta con adecuada puerta de salida de emergencia, así como ventanas de vidrio templado.</p>

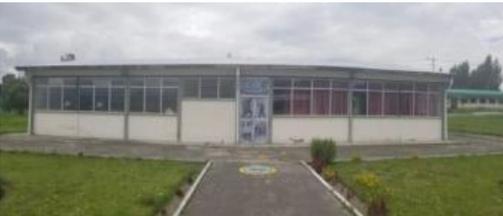
E30(1)	<i>(1) 2do Escuadrón Paracaidistas</i>

Cód. (#pisos)	Dependencias y detalles	Descripción gráfica
	<p>La construcción presentada tiene más de 20 años de construcción, considerándose una construcción con pórticos de acero laminado en caliente con paredes divisorias de mampostería (S5) según FEMA, es regular en planta y elevación, además no cuenta con adecuada puerta de salida de emergencia, accesibilidad inclusiva, así como ventanas de vidrio templado.</p>

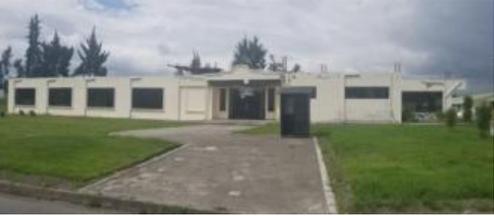
E31(1)	<p>(1) <i>Centro de Aislamiento</i></p> <p>La construcción de esta estructura data de alrededor de 10 años, considerándose una estructura con paneles portantes de hormigón armado prefabricado o elementos estructurales vigas y columnas de hormigón armado, prefabricadas y ensambladas en obra (PC) según FEMA, irregular en planta y regular en elevación, no posee edificaciones adyacentes, presenta una longitud con relación mayor a 4, además no cuenta con adecuada puerta de</p>

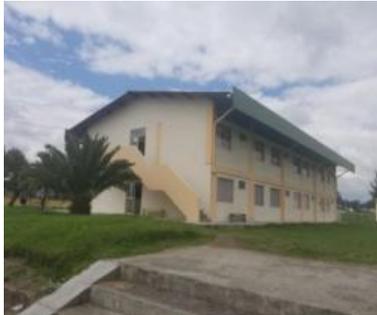
Cód. (#pisos)	Dependencias y detalles	Descripción gráfica
	salida de emergencia, accesibilidad inclusiva, así como ventanas de vidrio templado.	
E32(2)	(1)(2) <i>Dormitorio de Oficiales</i>	
	La construcción presentada tiene más de 20 años de construcción, considerándose una construcción con estructuras con marcos de acero y mampostería no reforzada (S5) según FEMA regular en planta y elevación, no posee edificaciones adyacentes, posee columnas cortas y no cuenta con adecuada puerta de salida de emergencia, así como ventanas de vidrio templado.

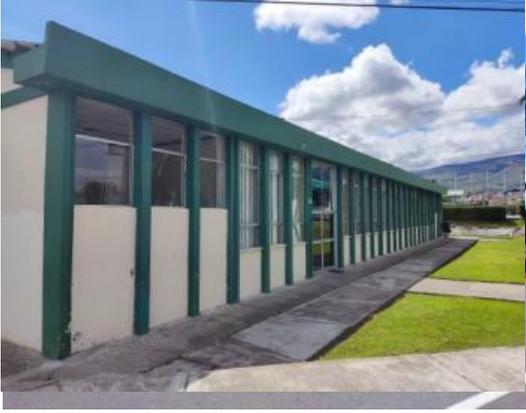
Cód. (#pisos)	Dependencias y detalles	Descripción gráfica
E1(1)	<p data-bbox="412 478 667 512"><i>(1) Almacén Militar</i></p> <p data-bbox="412 548 857 1318">La construcción presentada tiene aproximadamente 20 años de construcción, considerándose una construcción con estructuras con marcos de acero y mampostería no reforzada (S5) según FEMA regular en planta y elevación, no posee edificaciones adyacentes, no cuenta con adecuada puerta de salida de emergencia, así como ventanas de vidrio templado.</p>

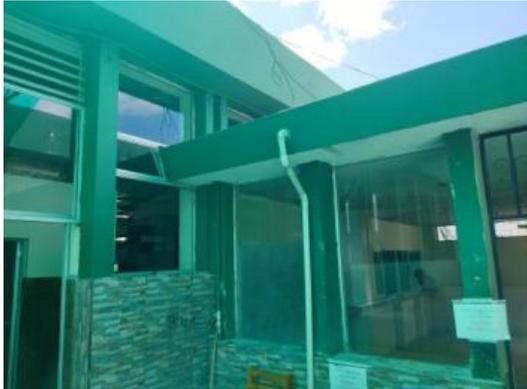
Cód. (#pisos)	Dependencias y detalles	Descripción gráfica
	<p>según FEMA regular en planta y elevación, no posee edificaciones adyacentes, no cuenta con adecuada puerta de salida de emergencia, así como ventanas de vidrio templado.</p>	
E4(1)	<p>(1) <i>Cocina</i></p> <p>La construcción presentada tiene aproximadamente 20 años de construcción, considerándose una construcción con estructuras con marcos de acero y mampostería no reforzada (S5) según FEMA regular en planta y elevación, posee edificaciones adyacentes sin la adecuada separación sin presencia de juntas, el nivel de pisos entre edificaciones es de más de 60 cm, no cuenta con adecuada puerta de salida de emergencia, así como ventanas de vidrio templado.</p>

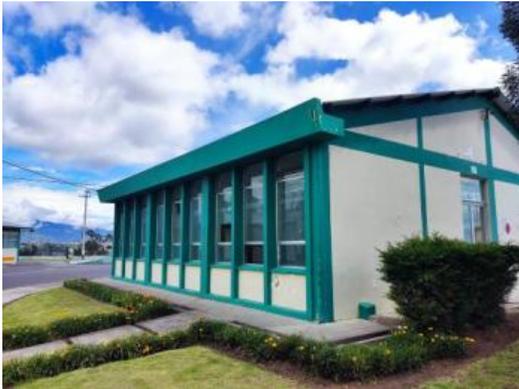
Cód. (#pisos)	Dependencias y detalles	Descripción gráfica
E5(1)	<i>(1) Dormitorio Voluntarios de Guardia</i> La construcción presentada tiene aproximadamente 20 años de construcción, considerándose una construcción con estructuras con marcos de acero y mampostería no reforzada (S5) según FEMA regular en planta y elevación, no posee edificaciones adyacentes, no cuenta con adecuada puerta de salida de emergencia, así como ventanas de vidrio templado.

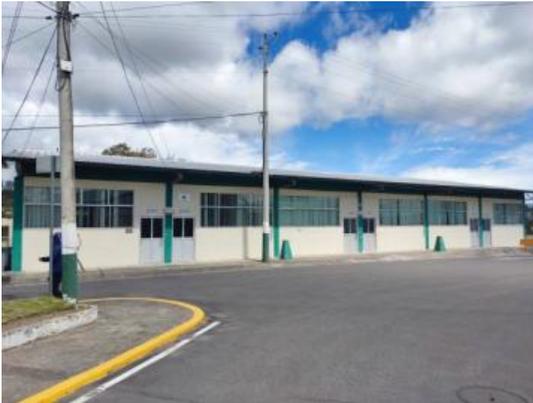
E6(1)	<i>(1) Laboratorios</i> La construcción presentada tiene aproximadamente 20 años de construcción, considerándose una construcción con estructuras con marcos de acero y mampostería no reforzada (S5) según FEMA regular en planta y elevación, no posee edificaciones

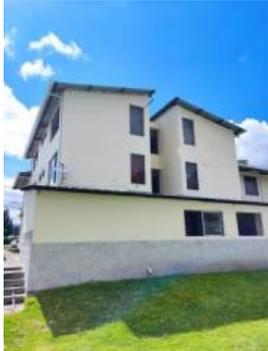
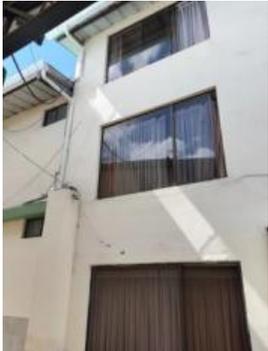
Cód. (#pisos)	Dependencias y detalles	Descripción gráfica
E7(3)	<p data-bbox="418 344 850 575">adyacentes, no cuenta con adecuada puerta de salida de emergencia, así como ventanas de vidrio templado.</p> <p data-bbox="418 743 850 779"><i>(1) (2) (3) Dormitorio Oficiales</i></p> <p data-bbox="418 814 850 1850">La construcción presentada tiene aproximadamente 20 años de construcción, considerándose una construcción con estructuras con marcos de acero y mampostería no reforzada (S5) según FEMA regular en planta e irregular en elevación, posee edificaciones adyacentes sin la adecuada separación sin presencia de juntas, el nivel de pisos entre edificaciones es de dos plantas, presenta grietas en esquinas de ventanas y puertas, no cuenta con adecuada puerta de salida de emergencia así</p>

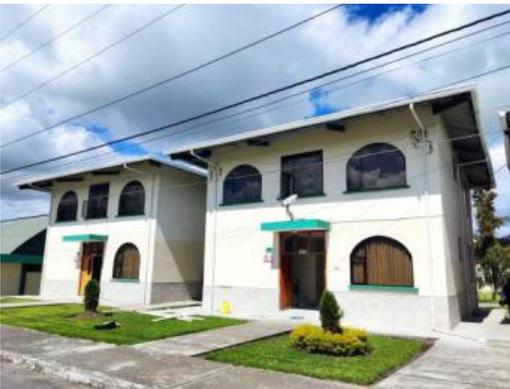
Cód. (#pisos)	Dependencias y detalles	Descripción gráfica
	como ventanas de vidrio templado.	
E8(2)	<p data-bbox="410 478 963 510"><i>(1) (2) Dormitorio Oficiales 2</i></p> <p data-bbox="410 541 963 1329">La construcción presentada tiene aproximadamente 20 años de construcción, considerándose una construcción con estructuras con marcos de acero y mampostería no reforzada (S5) según FEMA regular en planta y elevación, no posee edificaciones adyacentes, no cuenta con adecuada puerta de salida de emergencia, así como ventanas de vidrio templado.</p>

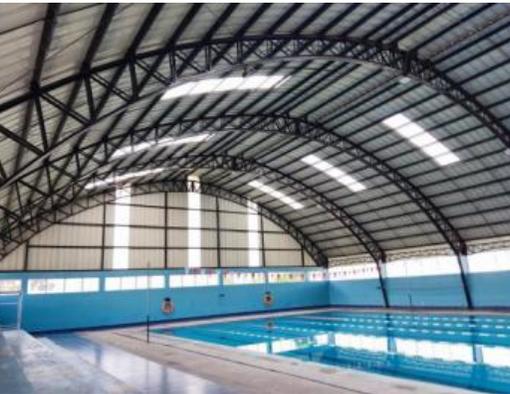
E9(1)	<p data-bbox="410 1339 963 1371"><i>(1) Piscina</i></p> <p data-bbox="410 1402 963 1850">La construcción presentada tiene aproximadamente 20 años de construcción, considerándose una construcción con pórticos resistentes a momento en la dirección longitudinal, con revestimiento de chapa ondulada</p>

Cód. (#pisos)	Dependencias y detalles	Descripción gráfica
	<p>(Aluminio) (S2) según FEMA regular en planta y elevación, posee edificaciones adyacentes sin la adecuada separación con presencia de juntas de 5 cm, el nivel de pisos entre edificaciones es de más de 60 cm, posee una ampliación con diferente sistema constructivo y no cuenta con adecuada puerta de salida de emergencia, así como ventanas de vidrio templado.</p>	
E10(1)	<p>(1) <i>Gimnasio y Oficina EE.FF.</i></p> <p>La construcción presentada tiene aproximadamente 20 años de construcción, considerándose una construcción con estructuras con marcos de acero y mampostería no reforzada (S5) según FEMA regular en planta y elevación, posee edificaciones adyacentes con una separación igual al mínimo con presencia de</p>

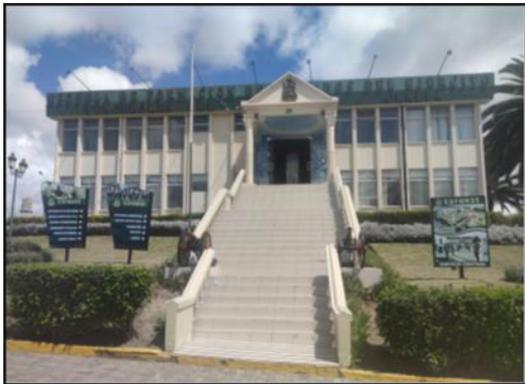
Cód. (#pisos)	Dependencias y detalles	Descripción gráfica
	<p>igual al mínimo con presencia de juntas de 5 cm, el nivel de pisos entre edificaciones es de más de 60 cm, posee una ampliación con diferente sistema constructivo y no cuenta con adecuada puerta de salida de emergencia, así como ventanas de vidrio templado.</p>	
E14(2)	<p>(1)(2) <i>Edificio Central</i></p> <p>La construcción presentada tiene aproximadamente 40 años de construcción, considerándose una construcción con estructuras con marcos de acero y mampostería no reforzada (S5) según FEMA regular en planta y elevación, posee edificaciones adyacentes con una separación mayor al mínimo con presencia de juntas, presenta patologías en esquinas de ventanas y puertas, además no cuenta con adecuada</p>

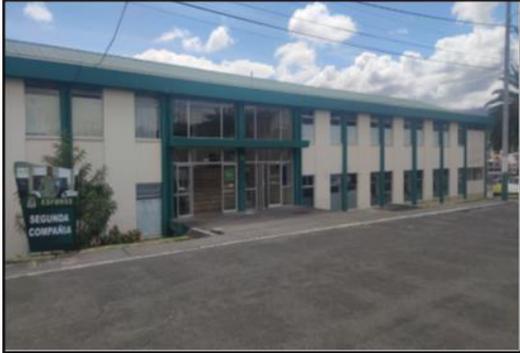
Cód. (#pisos)	Dependencias y detalles	Descripción gráfica
	puerta de salida de emergencia, accesibilidad inclusiva, así como ventanas de vidrio templado.	
E15(2)	<p data-bbox="418 541 748 573"><i>(1)(2) Dormitorio 2da CIA</i></p> <p data-bbox="418 611 850 1650">La construcción presentada tiene aproximadamente 40 años de construcción, considerándose una construcción con estructuras con marcos de acero y mampostería no reforzada (S5) según FEMA regular en planta y elevación, no posee edificaciones adyacentes, con una relación largo-ancho mayor a 4 presenta patologías en esquinas de ventanas y puertas, además no cuenta con adecuada puerta de salida de emergencia, accesibilidad inclusiva, así como ventanas de vidrio templado.</p>

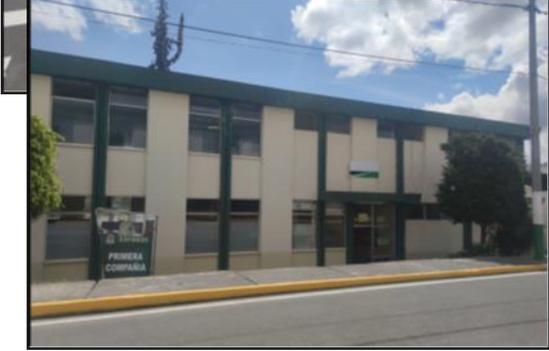
E17(2)	<p>(1)(2) <i>Dormitorio 1era CIA</i></p> <p>La construcción presentada tiene aproximadamente 40 años de construcción, considerándose una construcción con estructuras con marcos de acero y mampostería no reforzada (S5) según FEMA regular en planta y elevación, no posee edificaciones adyacentes, con una de sus</p>

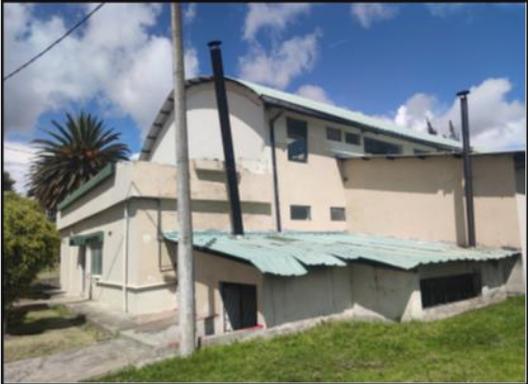
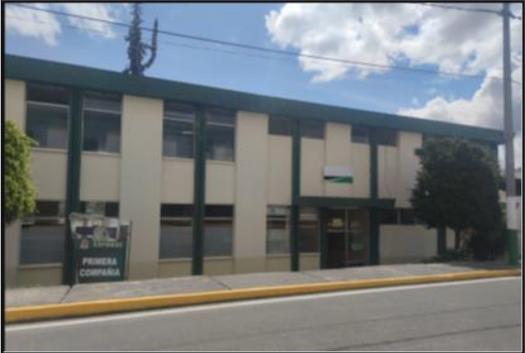
Cód. (#pisos)	Dependencias y detalles	Descripción gráfica
E18(1)	<p>longitudes próximas a 30 m, presenta patologías en esquinas de ventanas y puertas, además no cuenta con adecuada puerta de salida de emergencia, accesibilidad inclusiva, así como ventanas de vidrio templado.</p> <p>(1)(2) <i>Dormitorio 3era CIA</i></p> <p>La construcción presentada tiene aproximadamente 40 años de construcción, considerándose una construcción con estructuras con marcos de acero y mampostería no reforzada (S5) según FEMA regular en planta y elevación, no posee edificaciones adyacentes, con una de sus longitudes próximas a 30 m, presenta patologías en esquinas de ventanas y puertas, además no cuenta con adecuada puerta de salida de emergencia,</p>

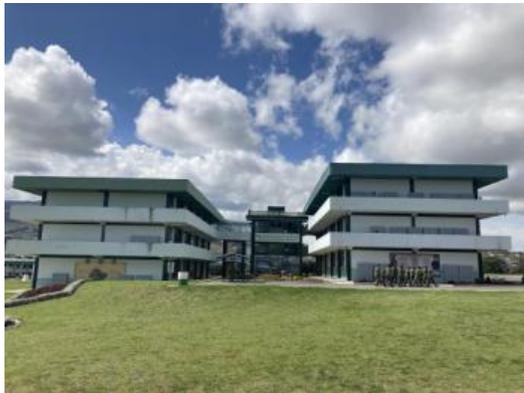
Cód. (#pisos)	Dependencias y detalles	Descripción gráfica
	<p>según FEMA regular en planta y elevación, no posee edificaciones adyacentes y no cuenta con adecuada puerta de salida de emergencia, así como ventanas de vidrio templado.</p>	
E26(3)	<p><i>(1)(2)(3) Bloque Aulas Campamento 2</i></p> <p>La construcción presentada tiene aproximadamente 20 años de construcción, considerándose una construcción con estructuras con todos sus pórticos de hormigón armado, con resistencia a momento y ductilidad (C1) según FEMA irregular en planta y elevación, posee edificaciones adyacentes con nivel de pisos mayor de 60 cm de la vertical, esquina reentrante y no cuenta con adecuada puerta de salida de</p>

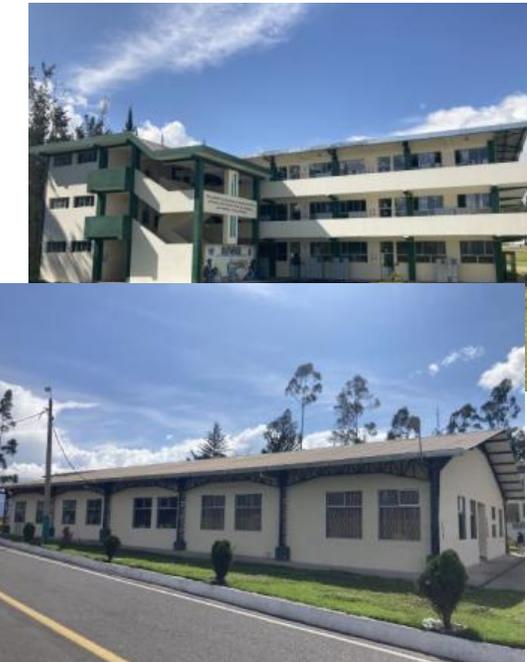
Cód. (#pisos)	Dependencias y detalles	Descripción gráfica
	<p>emergencia, así como ventanas de vidrio templado.</p>	
E27(1)	<p>(1) <i>Bloque Campamento 1</i></p> <p>La construcción presentada tiene aproximadamente 20 años de construcción, considerándose una construcción con estructuras con todos sus pórticos de hormigón armado, con resistencia a momento y ductilidad (C1) según FEMA irregular en planta y elevación, posee edificaciones adyacentes con nivel de pisos mayor de 60 cm de la vertical, esquina reentrante y no cuenta con adecuada puerta de salida de emergencia, así como ventanas de vidrio templado.</p>

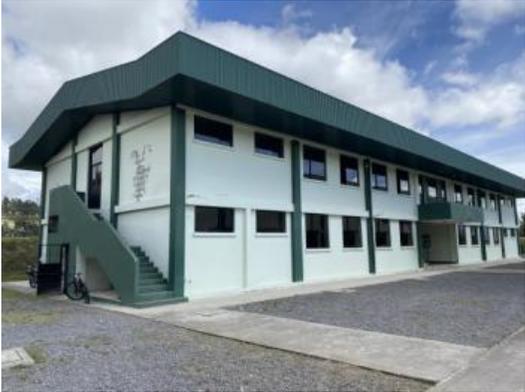
Cód. (#pisos)	Dependencias y detalles	Descripción gráfica
E30(2)	<p>(1)(2) <i>Dormitorios</i></p> <p>La construcción presentada tiene aproximadamente 20 años de construcción, considerándose una construcción con estructuras con marcos de acero y mampostería no reforzada (S5) según FEMA regular en planta y elevación, no posee edificaciones adyacentes, con una de sus longitudes próximas a 30 m, presenta patologías en esquinas de ventanas y puertas, además</p>	<p>elevación, no posee edificaciones adyacentes, posee edificaciones adyacentes con nivel de pisos mayor de 60 cm de la vertical, existen patologías en columnas y vigas además no cuenta con adecuada puerta de salida de emergencia, accesibilidad inclusiva, así como ventanas de vidrio templado.</p>

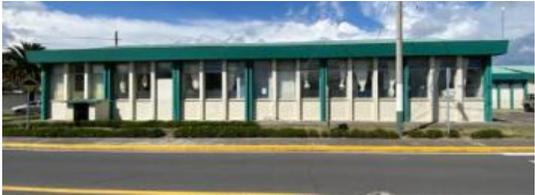
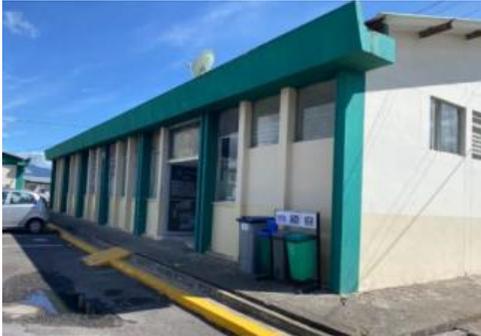
Cód. (#pisos)	Dependencias y detalles	Descripción gráfica
	no cuenta con adecuada puerta de salida de emergencia, accesibilidad inclusiva, así como ventanas de vidrio templado.	
E31(1)	(1) <i>Centro de Salud</i>	
	La construcción presentada tiene aproximadamente 40 años de construcción, considerándose una construcción con estructuras con marcos de acero y mampostería no reforzada (S5) según FEMA regular en planta y elevación, no posee edificaciones adyacentes, no posee edificaciones adyacentes, existen patologías en columnas y vigas además no cuenta con adecuada puerta de salida de emergencia,

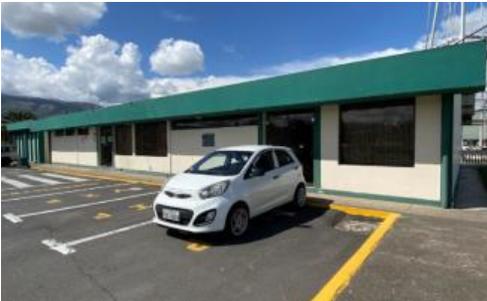
Cód. (#pisos)	Dependencias y detalles	Descripción gráfica
E32(1)	<p data-bbox="418 348 850 443">accesibilidad inclusiva, así como ventanas de vidrio templado.</p> <p data-bbox="418 478 716 510"><i>(1) Casino de Oficiales</i></p> <p data-bbox="418 548 850 1780">La construcción presentada tiene aproximadamente 40 años de construcción, considerándose una construcción con estructuras con marcos de acero y mampostería no reforzada (S5) según FEMA regular en planta y elevación, posee edificaciones adyacentes sin presencia de juntas, posee edificaciones adyacentes con nivel de pisos mayor de 60 cm de la vertical, desnivel en el terreno moderado, existen patologías en columnas y vigas además no cuenta con adecuada puerta de salida de emergencia, accesibilidad inclusiva, así como ventanas de vidrio templado.</p>

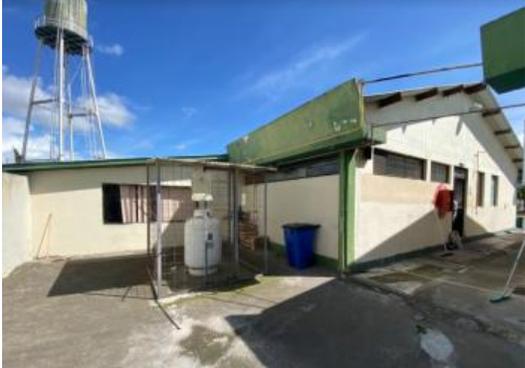
E33(1)	<i>(1) Cocina Casino de Oficiales</i>

Cód. (#pisos)	Dependencias y detalles	Descripción gráfica
	<p>La construcción presentada tiene aproximadamente 40 años de construcción, considerándose una construcción con estructuras con marcos de acero y mampostería no reforzada (S5) según FEMA regular en planta y elevación, posee edificaciones adyacentes sin presencia de juntas, posee edificaciones adyacentes con nivel de pisos mayor de 60 cm de la vertical, desnivel en el terreno moderado, existen patologías en columnas y vigas además no cuenta con adecuada puerta de salida de emergencia, accesibilidad inclusiva, así como ventanas de vidrio templado.</p>

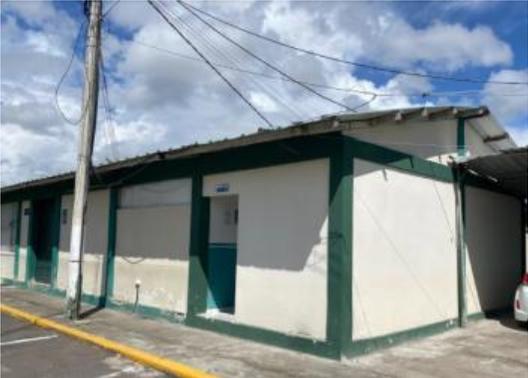
E34(1) (1) *Fisioterapia y Radiaciones*

Cód. (#pisos)	Dependencias y detalles	Descripción gráfica
	<p>La construcción presentada tiene aproximadamente 40 años de construcción, considerándose una construcción con estructuras con marcos de acero y mampostería no reforzada (S5) según FEMA regular en planta y elevación, posee edificaciones adyacentes sin presencia de juntas, posee edificaciones adyacentes con nivel de pisos mayor de 60 cm de la vertical, desnivel en el terreno moderado, existen patologías en columnas y vigas además no cuenta con adecuada puerta de salida de emergencia, accesibilidad inclusiva, así como ventanas de vidrio templado.</p>

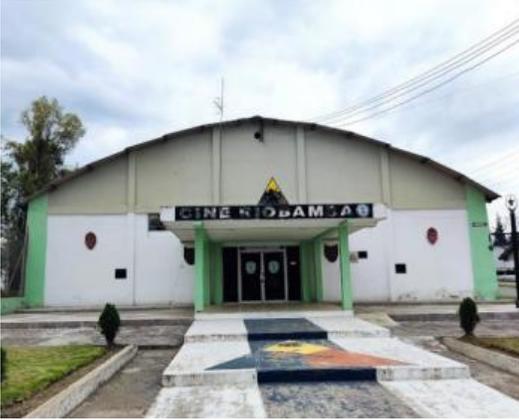
Cód. (#pisos)	Dependencias y detalles	Descripción gráfica
E1(1)	(1) Cine

Cód. (#pisos)	Dependencias y detalles	Descripción gráfica
	<p>La construcción presentada data de más de 50 años, se ajustaría al tipo de edificación (S5) según la FEMA, puesto que posee una estructura con marcos de acero y mampostería no reforzada. La estructura cuenta con una visera de hormigón en la entrada que ocasiona golpeteo a la edificación. Además, presenta una ampliación horizontal con diferente nivel y diferente sistema constructivo. Cabe recalcar también la presencia de fracturas horizontales en las paredes y desgaste por humedad.</p>

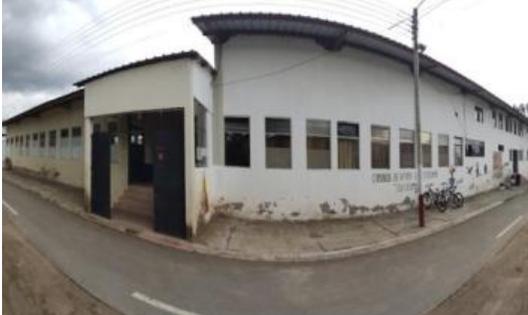
E2(2)	<p>(1)(2) <i>Dormitorios CAL-11</i></p> <p>La construcción presentada data de más de 50 años, se ajustaría al tipo de edificación (S5) según la FEMA, puesto que posee una estructura con marcos de acero y mampostería de ladrillo no reforzada. La estructura es irregular en planta por esquina reentrante debido a una ampliación</p>

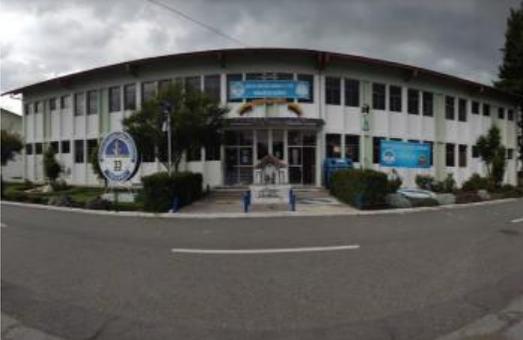
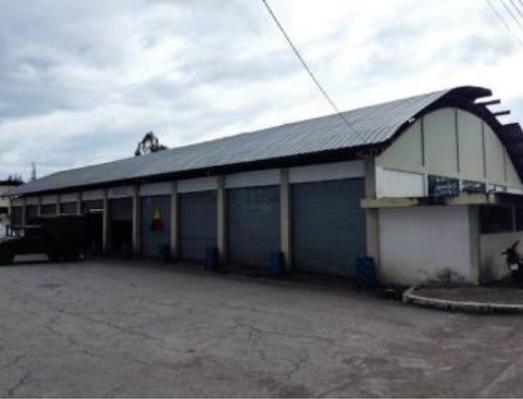
horizontal sin junta donde se puede apreciar fisuras. Esta ampliación tiene un diferente sistema constructivo y un nivel menos de piso. Además se aprecian fracturas en las paredes y humedad generalizada a lo largo de toda la fachada.

La construcción presentada data de más de 50 años, se ajustaría al tipo de edificación (S5) según la FEMA, puesto que posee una estructura con marcos de acero y mampostería de ladrillo no reforzada. La estructura presenta fracturas horizontales en paredes a causa de la deformación de flexión de las vigas. Además, la edificación tiene una relación-largo ancho mayor a 4 pero presenta juntas. Por otro lado, se aprecia descascaramiento de la pintura por humedad.

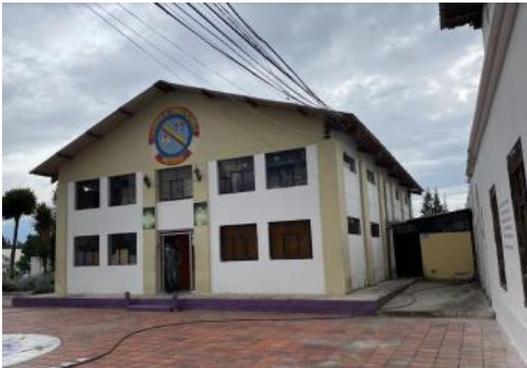
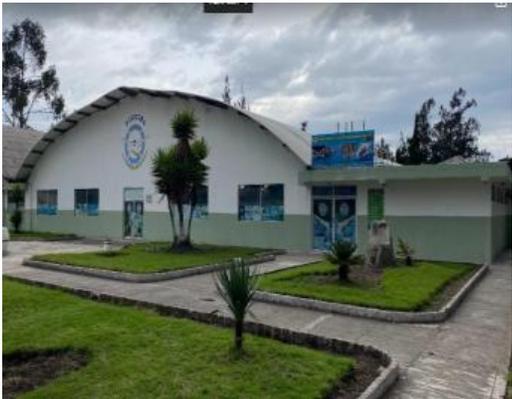
columnas de un extremo. También se aprecia fracturas en el hormigón que recubre los elementos estructurales de acero.

La construcción presentada data de más de 40 años, se ajustaría al tipo de edificación (W1) según la FEMA, puesto que es una estructura liviana de madera de 2 pisos con mampostería de ladrillo. Presenta una ampliación horizontal de un nivel menos con el mismo sistema constructivo y se aprecia una degradación parcial en las columnas debido a la edad de la estructura y agentes atmosféricos. Esta degradación es más remarcada en los marcos de madera de las ventanas y puertas.

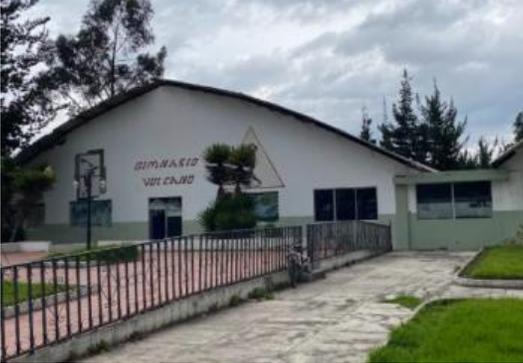
Cód. (#pisos)	Dependencias y detalles	Descripción gráfica
E9(1)	<p data-bbox="431 531 602 562"><i>(1) Gimnasio</i></p> <p data-bbox="431 600 935 1297">La construcción presentada data de más de 40 años, se ajustaría al tipo de edificación (S5) según la FEMA, puesto que posee una estructura con marcos de acero y mampostería no reforzada. Tiene una ampliación horizontal con diferente sistema constructivo que la une a la edificación E8 y se aprecia un regular estado de conservación con humedad localizada en paredes y losas de cubierta.</p>

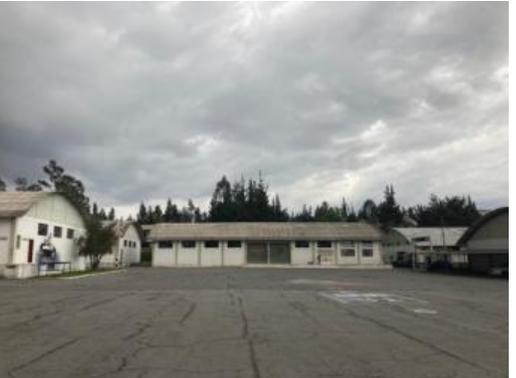
Cód. (#pisos)	Dependencias y detalles	Descripción gráfica
	<p>conservación. Cabe recalcar que la relación largo-ancho es mayor a 4 aunque cuenta con juntas de unión en la parte más larga de la estructura. Por otro lado, e hormigón que recubre las columnas de acero se aprecia deteriorado.</p>	
E12(2)	<p><i>(1) Hangares CEMAT</i></p> <p>La construcción presentada data de más de 40 años, se ajustaría al tipo de edificación (S5) según la FEMA, puesto que posee una estructura con marcos de acero y mampostería no reforzada. El material de la cubierta (láminas de eternit) se encuentra en mal estado y la estructura presenta fisuras en las paredes y un regular estado de conservación generalizado.</p>

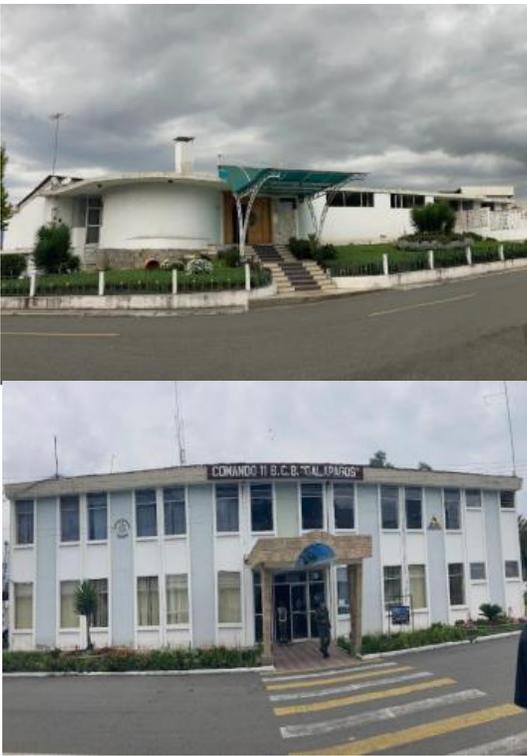
Cód. (#pisos)	Dependencias y detalles	Descripción gráfica
E14(1)	<p data-bbox="430 344 933 709">marcos de acero y mampostería no reforzada. La estructura es regular, no presenta ampliaciones y se aprecia un buen estado de conservación pese a humedades localizadas en paredes de la fachada.</p> <p data-bbox="430 743 933 777"><i>(1) Comedor-Casino</i></p> <p data-bbox="430 814 933 1648">La construcción presentada data de más de 30 años, se ajustaría al tipo de edificación (C3) según la FEMA, puesto que es una estructura de hormigón armado con relleno de mampostería no reforzada. Presenta irregularidad en planta por sistemas no paralelos además de una humedad generalizada en las paredes de la fachada. Por otro lado el estado de conservación es malo de manera generalizada, pese a que su interior esté bien conservado y remodelado.</p>

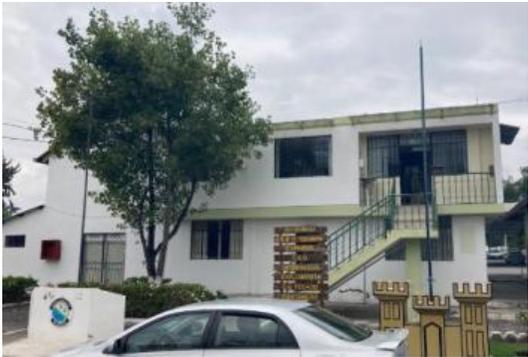
Cód. (#pisos)	Dependencias y detalles	Descripción gráfica
E16(1)	<p data-bbox="431 344 919 1045">edificación (S5) según la FEMA, puesto que posee una estructura con marcos de acero y mampostería no reforzada. Es regular tanto en planta como elevación y no presenta edificaciones adyacentes que le produzcan golpeteo. Tiene un buen estado de conservación, no obstante se observan fisuras en las juntas y esquinas de ventanas y un ligero deterioro en la fachada por humedad.</p> <p data-bbox="431 1079 688 1110"><i>(1) Oficinas EEB 11</i></p> <p data-bbox="431 1150 932 1850">La construcción presentada data de más de 30 años, se ajustaría al tipo de edificación (C3) según la FEMA, puesto que es una estructura de hormigón armado con relleno de mampostería no reforzada con una cubierta de láminas de eternit transparente. Presenta irregularidad en elevación por retroceso fuera del plano y en general se aprecia un buen estado de conservación pese a un</p>

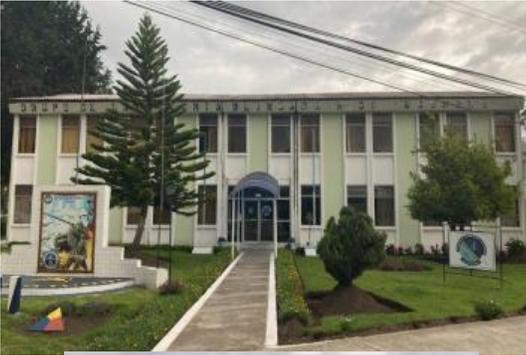
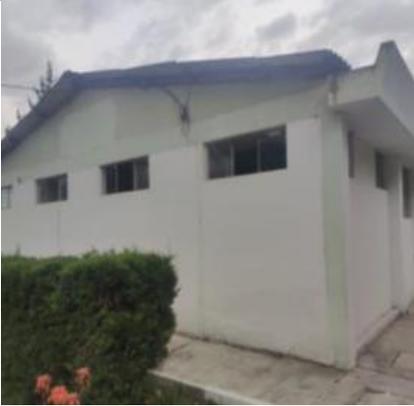
Cód. (#pisos)	Dependencias y detalles	Descripción gráfica
E17(2)	<p data-bbox="431 344 878 443">leve deterioro de las paredes de la fachada.</p> <p data-bbox="431 478 732 510"><i>(1)(2) Oficinas GCB 31</i></p> <p data-bbox="431 548 935 1314">La construcción presentada data de más de 30 años, se ajustaría al tipo de edificación (S5) según la FEMA, puesto que posee una estructura con marcos de acero y mampostería no reforzada. Es regular tanto en planta como elevación y no presenta edificaciones adyacentes que le produzcan golpeteo. Se aprecia un regular estado de conservación de la fachada y la los de cubierta ocasionado por humedad.</p>
