TECNOLOGÍA EN MECÁNICA AERONAUTICA MENCION AVIONES
MONOGRAFÍA PREVIO A LA OBTENCIÓN
DEL TÍTULO DE TECNÓLOGO EN MECÁNICA AERONAUTICA MENCION
AVIONES

REPARACIÓN DE CAPOTAS Y TRATAMIENTO ANTICORROSIVO A LOS
COMPONENTES ESTRUCTURALES PERTENECIENTES A LA SECCIÓN DEL MOTOR
DE LA AERONAVE ESCUELA CESSNA 150M EN LA ESPEL, COMO PARTE DE UN
MANTENIMIENTO PREVENTIVO Y CORRECTIVO DE ACUERDO AL MANUAL DE
SERVICIO D971-3-13

Autor: Arreaga Reyes, Keefer Joshua

2022

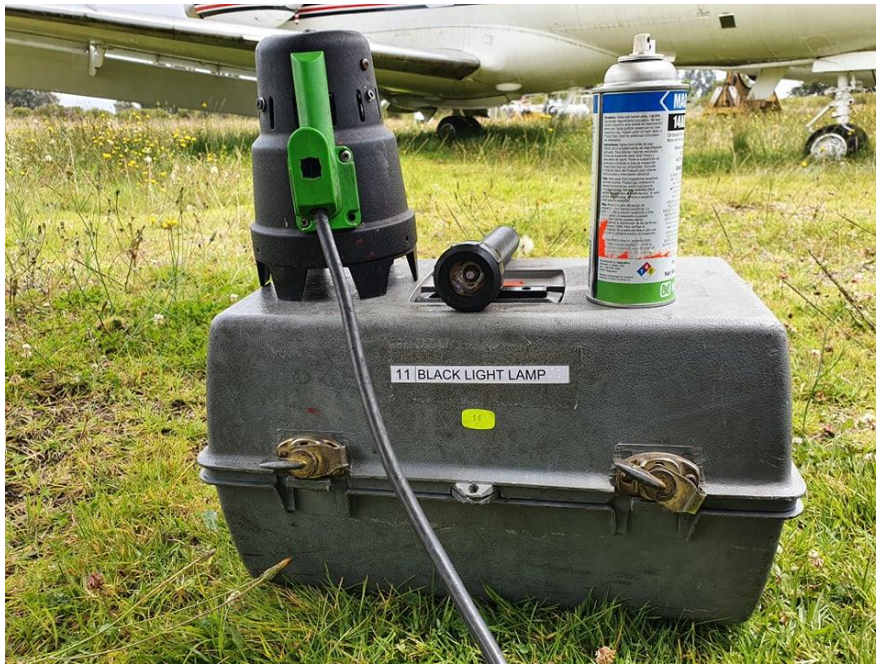
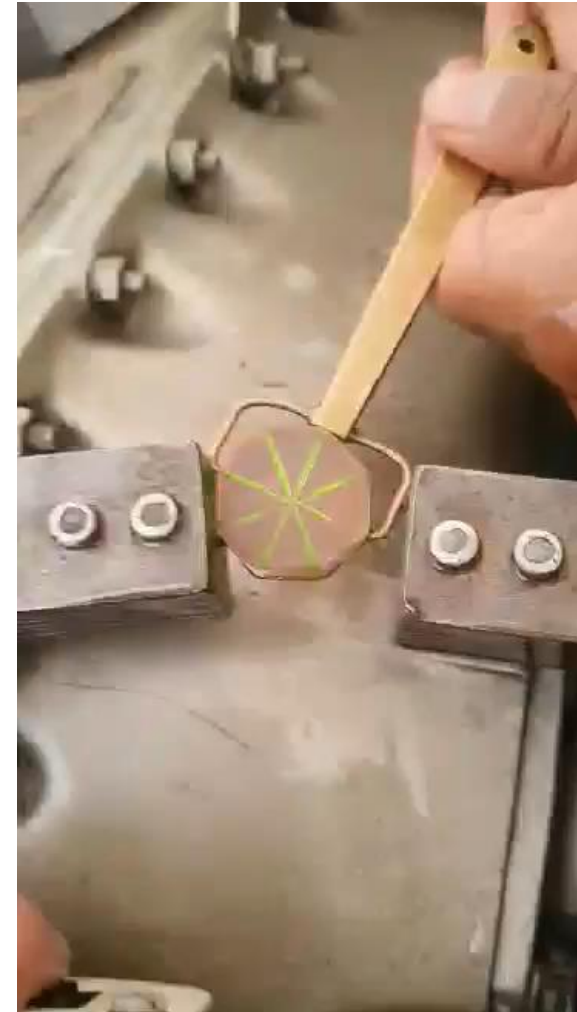
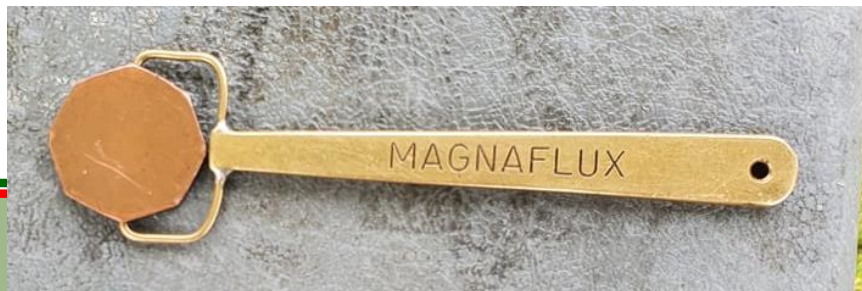
Probeta de Prueba

ENSAYO DE PARTICULAS MAGNETICAS

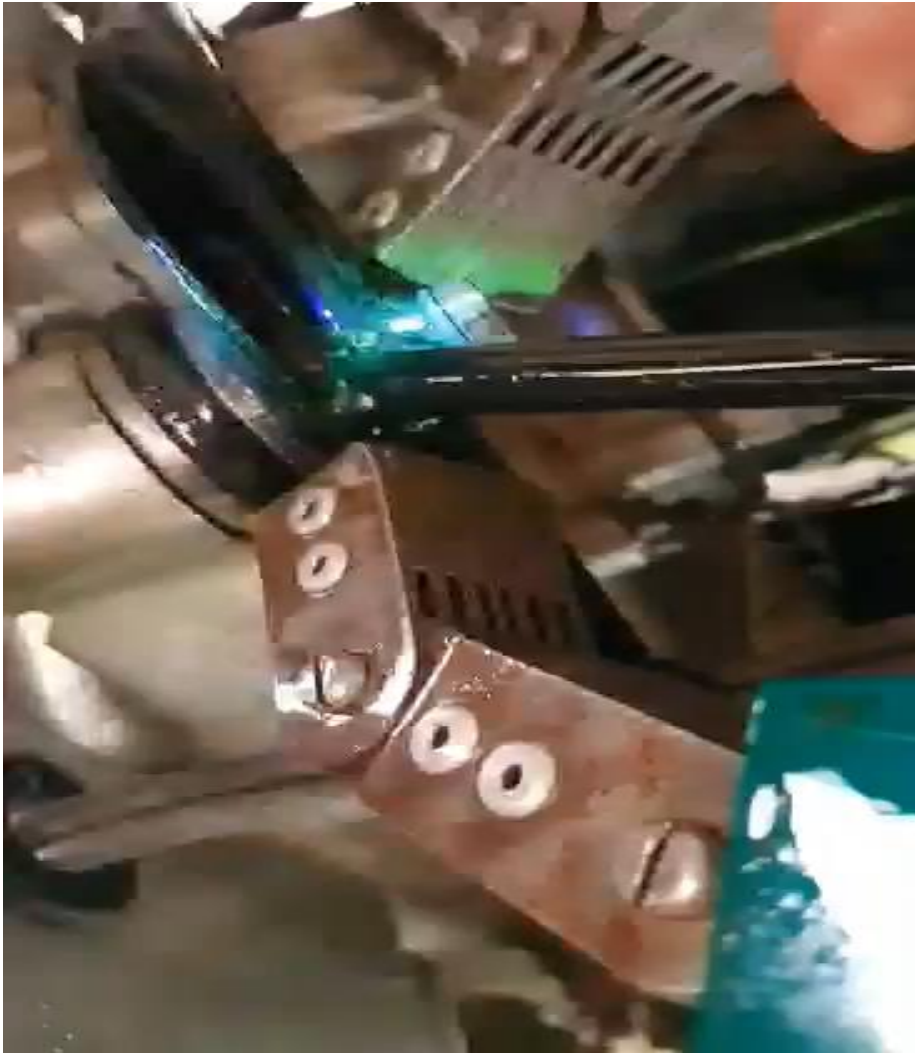
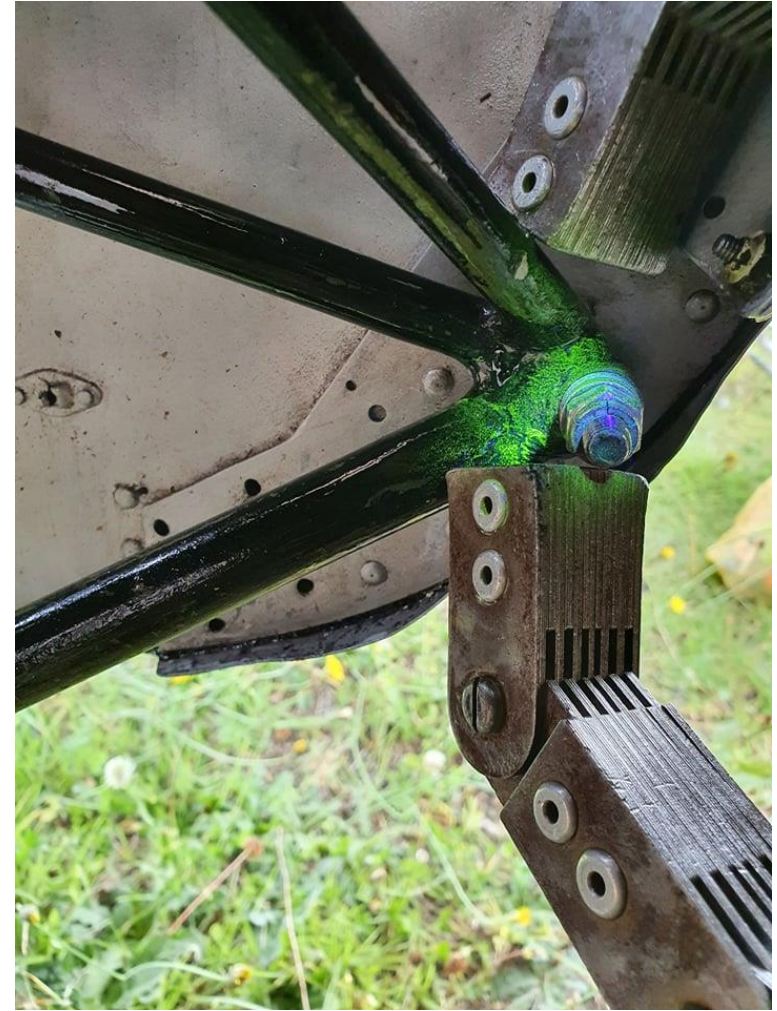
Magnetizar y aplicar luz UV

- Se realizó un mantenimiento preventivo al montante del motor, se aplicó un ensayo no destructivo para ser precisos un ensayo de partículas magnéticas el cual nos permitió observar el estado físico del componente y asegurar que este aún está en su estado de operable y un mantenimiento correctivo a los capos tanto al inferior como al superior ya que sus camloc, receptores y parte del área que está elaborada con un material compuesto estaban deterioradas, se aprovechó para darle un tratamiento anticorrosivo al aluminio y se cambió la pintura manteniendo los mismos tonos y parámetros, adicionalmente no se encontró corrosión en las superficies de las capotas.
