“Reparación estructural del fuselaje central, de acuerdo a la documentación técnica aplicable al helicóptero Gazelle SA 341L, perteneciente a la Universidad de las Fuerzas Armadas - ESPE”

Monografía, previa a la obtención del título de Tecnólogo Superior en Mecánica Aeronáutica

14 de febrero del 2023

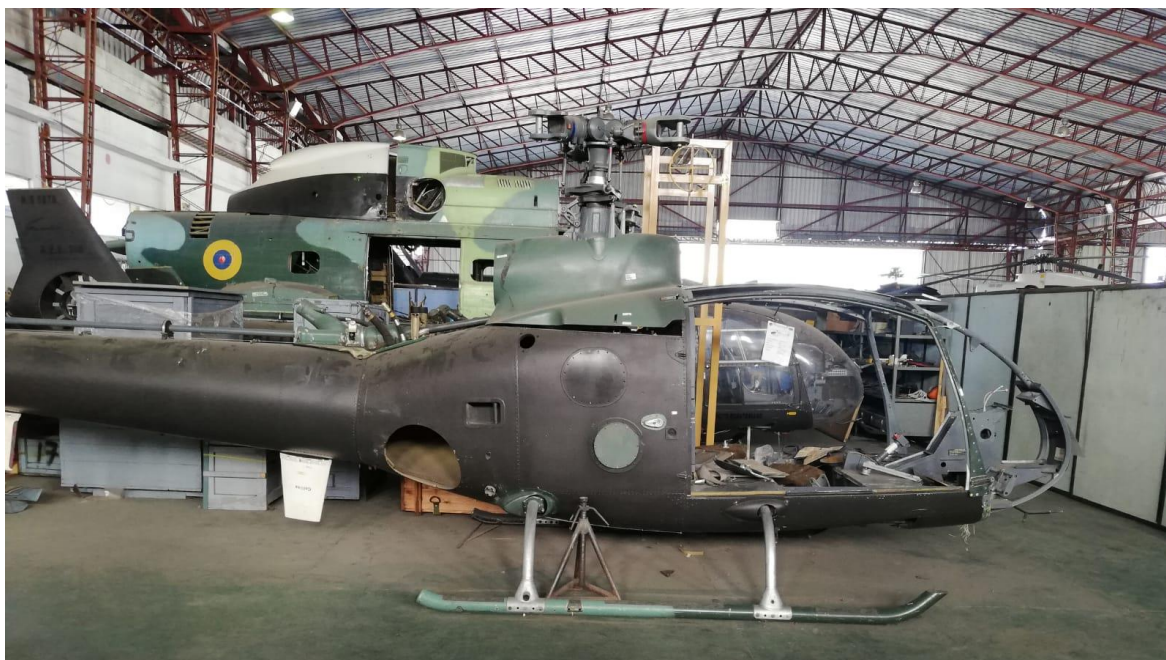
Figura 39

Área de trabajo

Nota. En la figura se observa un área de trabajo adecuada para la realización de la reparación en materiales metálicos de la estructura del fuselaje central del helicóptero Gazelle AS 341L.

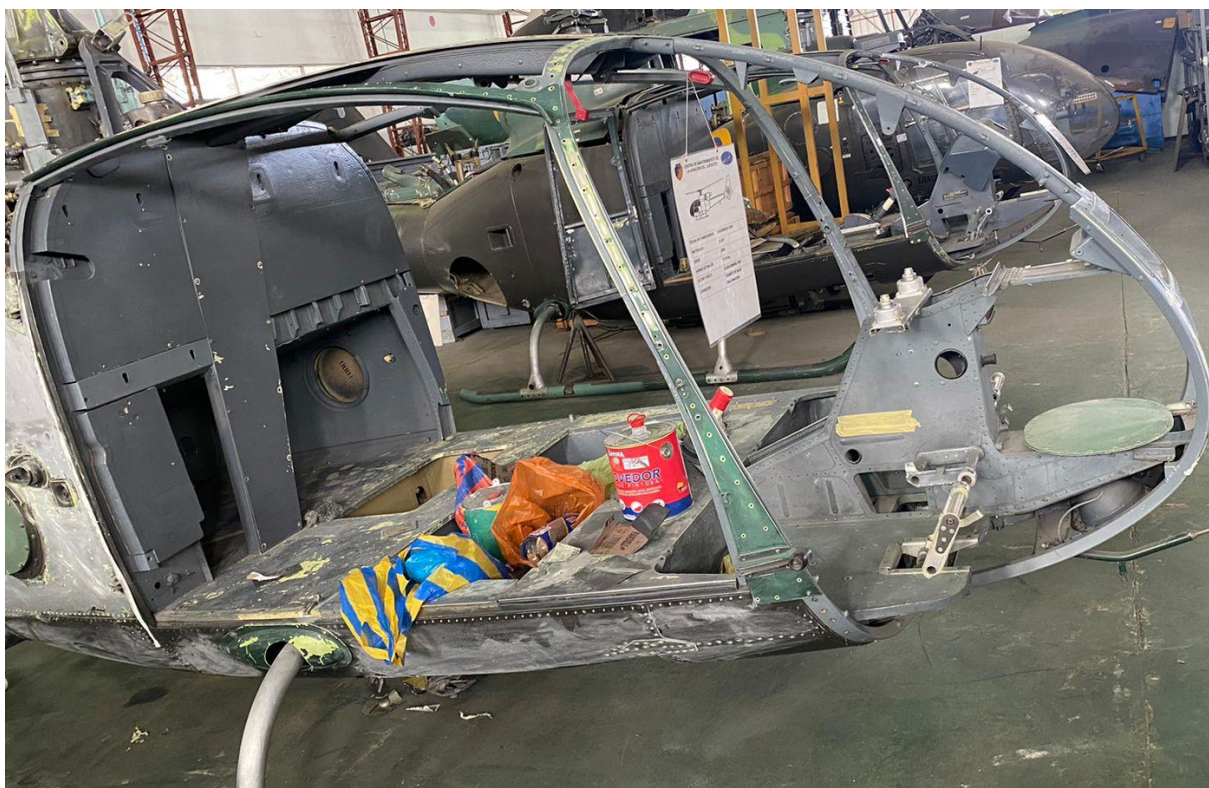
Figura 40

Se realizó una limpieza general de la aeronave con finalidad de eliminar la suciedad y objetos extraños (ver Figura 40), ya que el helicóptero se encontraba a la intemperie y había sufrido deterioro en el fuselaje y sistemas asociados. Esta inspección preliminar sirvió para verificar si existen daños y deterioros producidos por corrosión en algún componente o en la estructura central de la aeronave (ver Figura 41). Una vez realizada la limpieza, la aeronave fue trasladada al hangar (ver Figura 39) para poder continuar con los procedimientos relacionados con el proceso de reparación en materiales metálicos de la estructura del fuselaje central del helicóptero.

Limpieza general del helicóptero

Nota. Limpieza general de la aeronave con finalidad de eliminar la suciedad y objetos extraños.

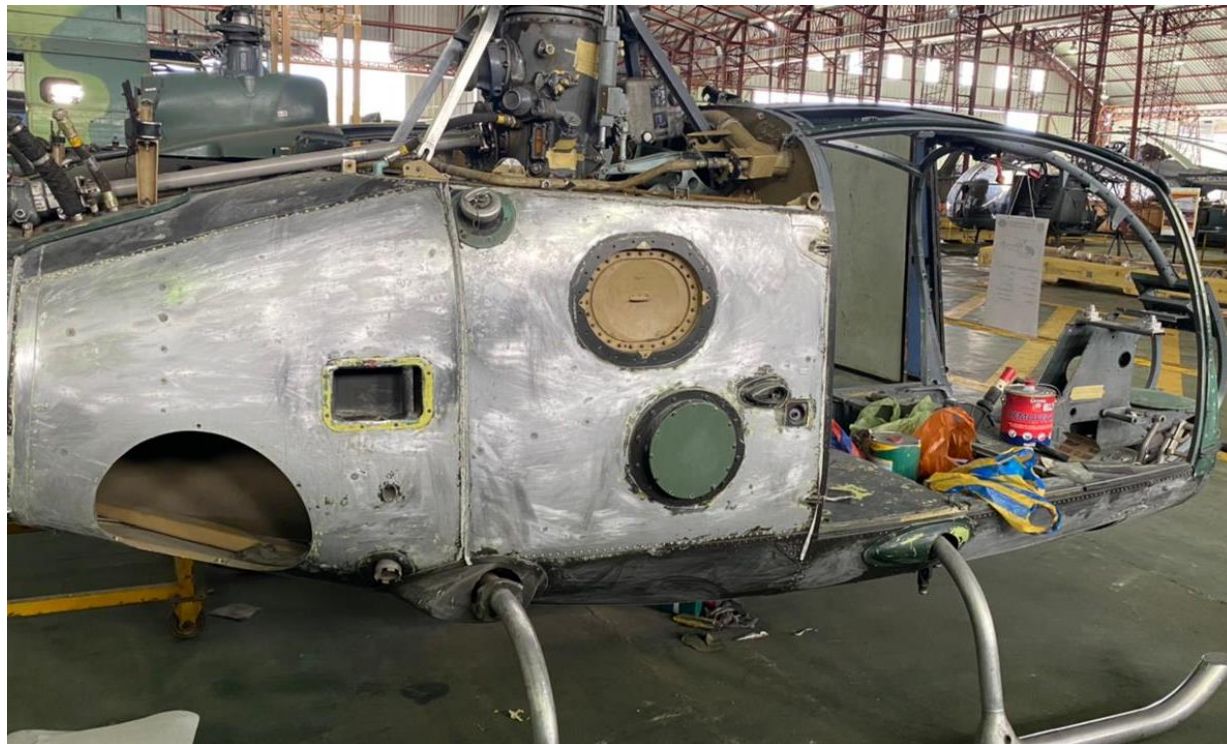
Figura 41*Inspección preliminar del helicóptero*

Nota. Inspección preliminar en busca de daños y deterioro del fuselaje del helicóptero.

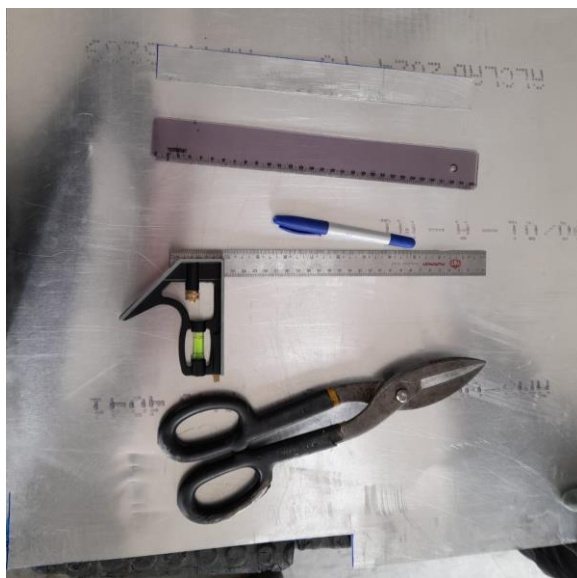
Figura 46

Selección del material de reparación - ALCLAD 2024 T3

Nota. Los materiales utilizados en las diferentes reparaciones incluyeron aleaciones de aluminio como la ALCLAD 2024 T3.

Selección del material de reparación. Se debe seleccionar el material adecuado para la reparación en función del tipo y alcance del daño, así como de las especificaciones del fabricante del helicóptero establecidas principalmente en el manual de reparaciones estructurales (15-14-00) y en el manual de técnicas corrientes (20-02-02-101). La selección del material metálico para la reparación del fuselaje de un helicóptero es un proceso crítico que debe tener en cuenta varios factores, incluyendo la resistencia mecánica, la resistencia a la fatiga, la resistencia a la corrosión, la facilidad de fabricación y la disponibilidad del material. El material seleccionado debe estar disponible en cantidades suficientes y en el tamaño y forma adecuados para la reparación del fuselaje. Es importante asegurarse de que el material seleccionado cumpla con los estándares y regulaciones aplicables a la reparación de aeronaves, como los establecidos por la FAA. Algunos de los materiales utilizados en las diferentes reparaciones fueron aleaciones de aluminio (ver Figura 46) y acero inoxidable.

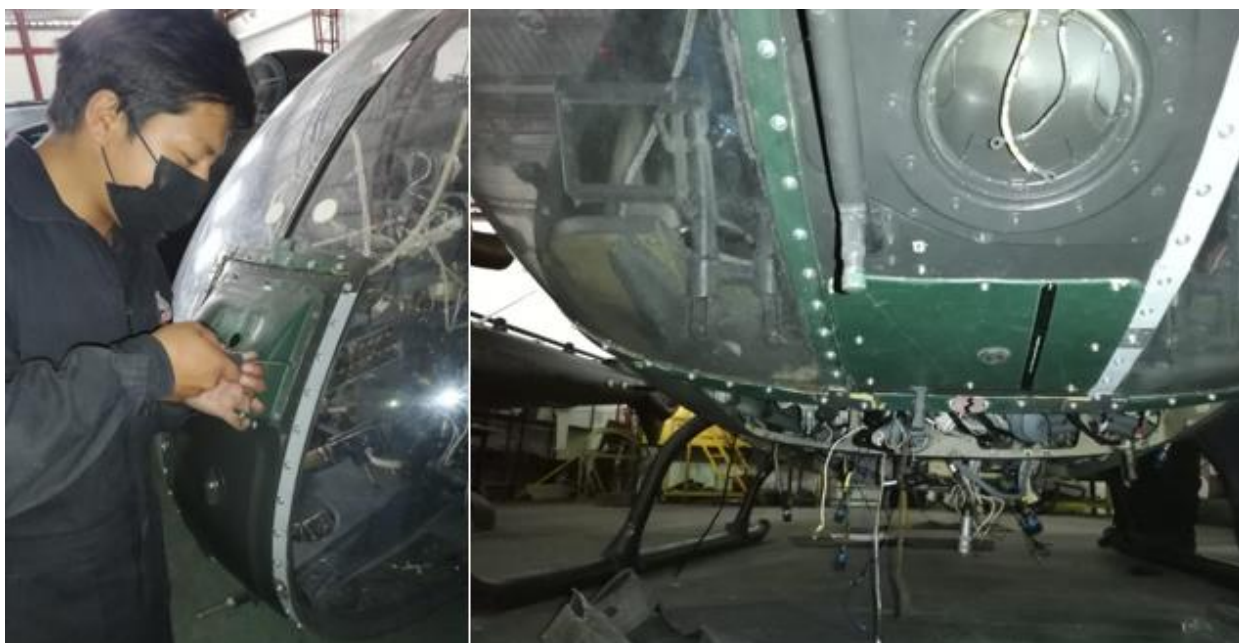
Figura 51

Instalación de componentes de la estructura central del fuselaje

Nota. Instalación de componentes de la estructura central del fuselaje utilizando herramientas y técnicas especializadas.

de manera segura y efectiva. Una vez que se completó la instalación (ver Figura 51) utilizando herramientas y técnicas especializadas (ver Anexo E), se realizó una verificación de la calidad para asegurarse de que el componente estaba instalado correctamente y cumplía con los requisitos de seguridad. Finalmente, se verificó que toda la documentación relacionada con la reparación e instalación de los componentes esté completa y actualizada, esto incluye principalmente las ordenes de trabajo.

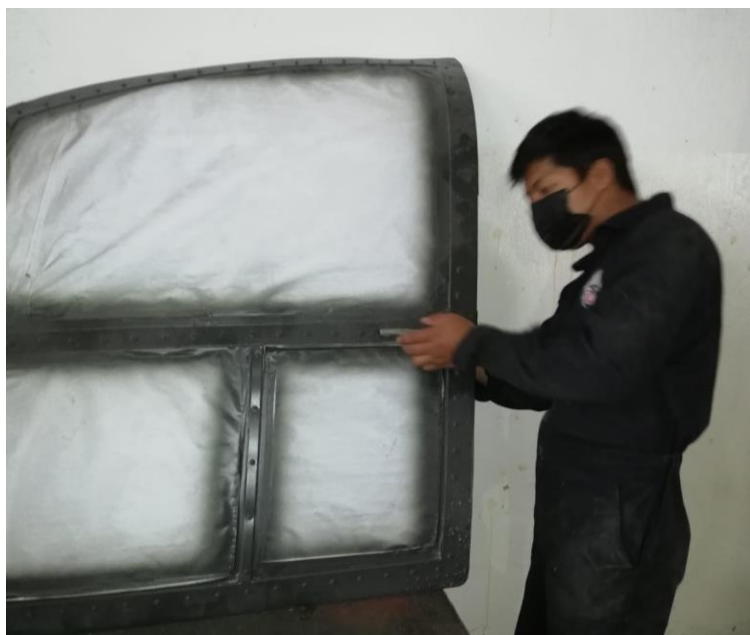
Figura 60

Instalación de componentes de las puertas

Nota. Instalación de componentes de las puertas en el helicóptero.

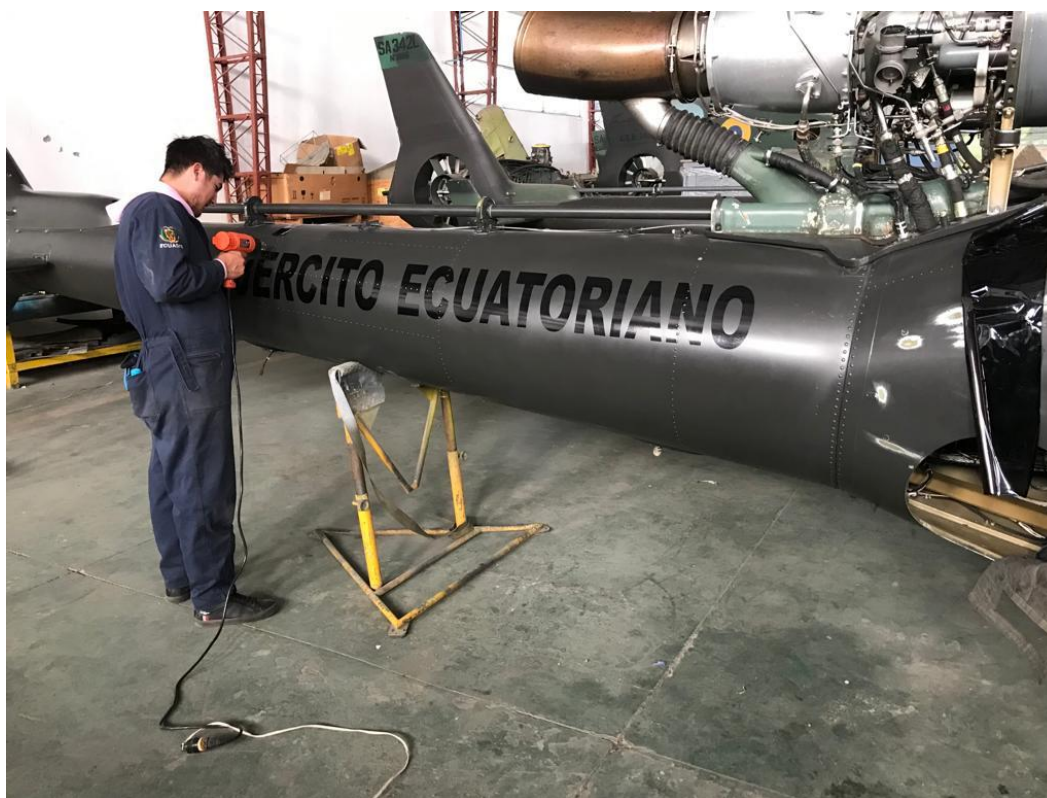
Figura 61

Inspección final del fuselaje

Nota. Inspección final de la estructural del fuselaje central del helicóptero Gazelle AS 341L.
