UNIVERSIDAD DE LAS FUERZAS ARMADAS - ESPE TRABAJO DE INTEGRACIÓN CURRICULAR, PREVIO A LA OBTENCIÓN DEL TÍTULO DE INGENIERO CIVIL

Evaluación del grado de vulnerabilidad sísmica
en Unidades Educativas en Sangolquí, Latacunga y Portoviejo, basado
en la guía FEMA P-1000

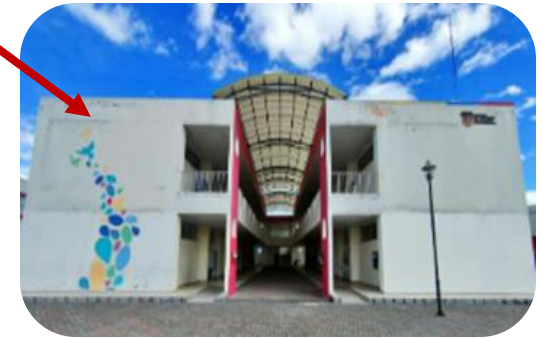
E1
Edificio de aulas
Tipo C3
Irregularidad en planta

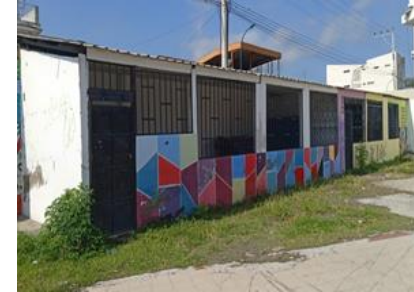
E8
Edificio de aulas
Tipo S5
9 años de construcción
Esquinas reentrantes

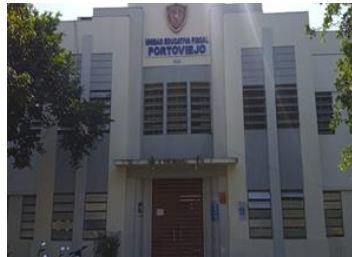
E16
Edificio de aulas y oficinas
Tipo MX
30 años de construcción
