Departamento de Ciencias de la Energía y Mecánica Carrera de Tecnología Superior en Mecánica Aeronáutica

Monografía previa a la Obtención del Título de Tecnólogo Superior en Mecánica Aeronáutica

TEMA: “Reparación con materiales compuestos del exterior del helicóptero
Gazelle SA 341L mediante técnicas al vacío según el ATA 20”

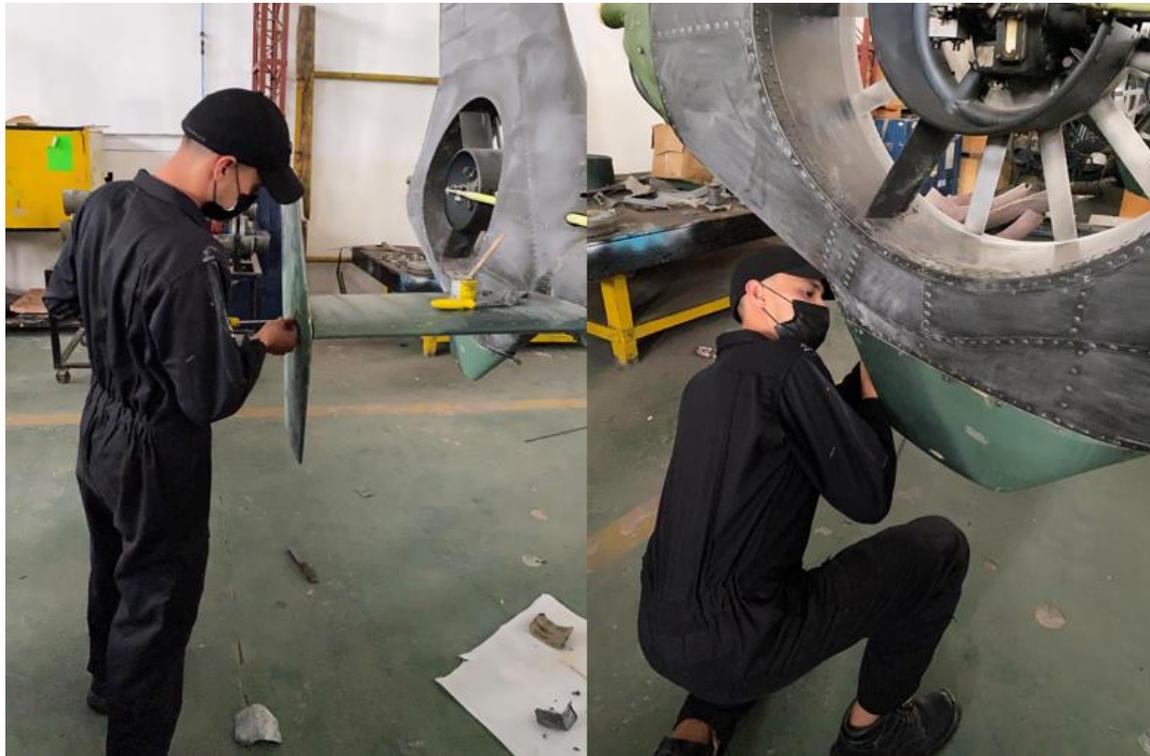
Inspección preliminar

Antes de iniciar los procedimientos de reparación en la estructura en materiales compuestos del fuselaje del helicóptero Gazelle AS 341L, se llevó a cabo una inspección visual preliminar detallada, con una linterna y espejos de inspección que permitieron observar cuidadosamente las áreas donde se sabe que los materiales compuestos son propensos a dañarse.
