**“Reparación estructural del tail boom, de acuerdo a la documentación técnica aplicable al helicóptero Gazelle SA 341L, perteneciente a la Universidad de las Fuerzas Armadas ESPE”**

Monografía, previa a la obtención del título de Tecnólogo superior en Mecánica Aeronáutica

8 de Enero del 2024

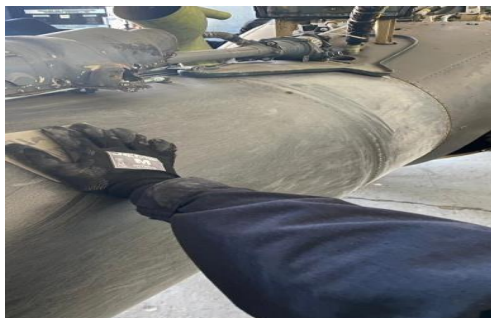
### Figura 41

Para realizar la inspección del botalón de cola se debe realizar una limpieza esto para verificar si en el botalón de cola se encuentran roturas, rasgaduras, abolladuras, remaches en mal estado, rasguños en toda su pintura.

1.- Para verificar si hay daños en la estructura del botalón de cola se limpió con agua frías para retirar la suciedad u objetos que afectan la visibilidad adecuada de la estructura de la aeronave.

2.- Al no encontrar daños se realiza una inspección más profunda y detallada removiendo la pintura con ayuda del decapante, para verificar si hay rasgaduras, corrosión en la piel del helicóptero, para realizar la remoción de pintura se debe utilizar:
