ESTUDIO DEL COMPORTAMIENTO MECÁNICO DE JUNTAS SOLDADAS EN PERFILES DE ACERO CONFORMADO EN FRÍO UTILIZADAS EN ESTRUCTURAS METÁLICAS DESTINADAS PARA VIVIENDAS DE HASTA TRES PISOS PARA EL DMQ

Autores: López Granja Patricio Daniel, Narváez Villarroel Felipe Patricio

Universidad de la Fuerzas Armadas-ESPE. Sangolquí, Ecuador • Departamento de Ciencias de la Energía y Mecánica • Carrera de Ingeniería Mecánica • contacto: pdlopezg88@gmail.com

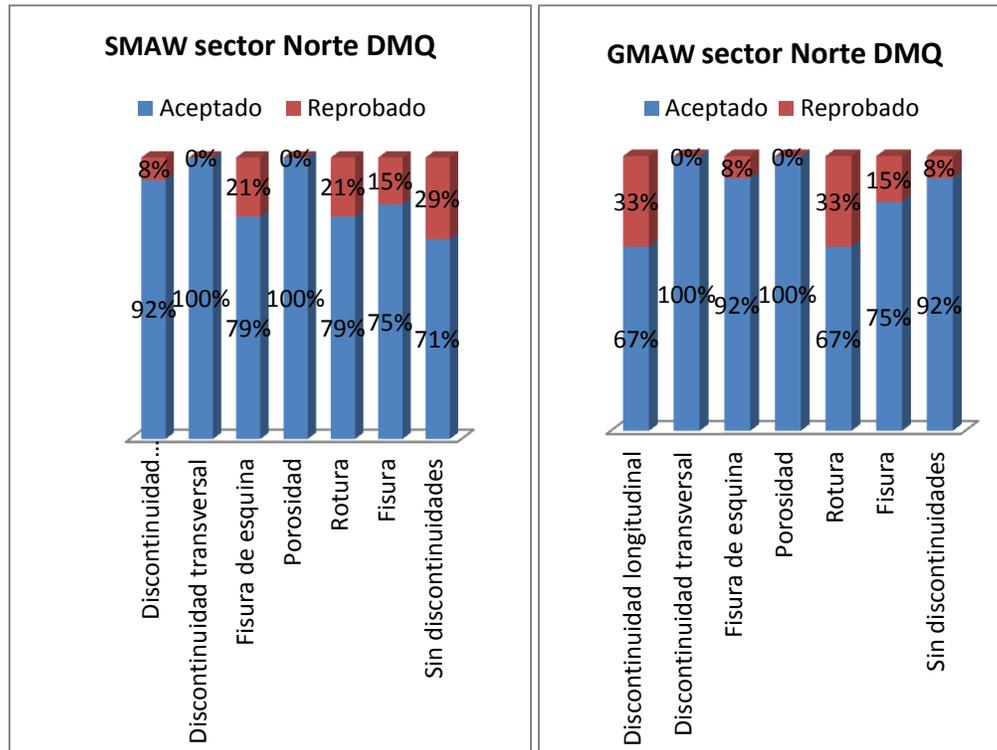
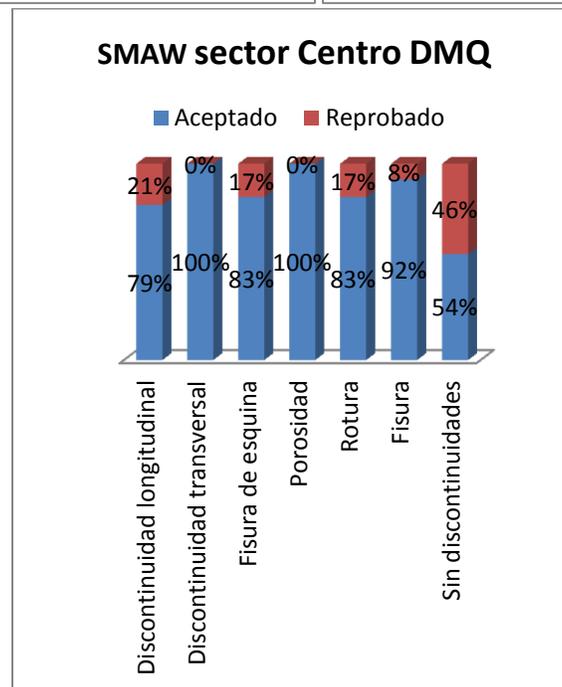
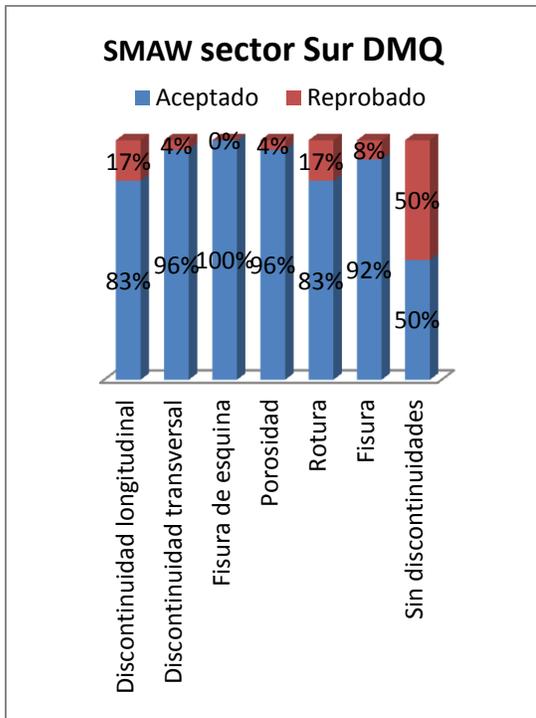
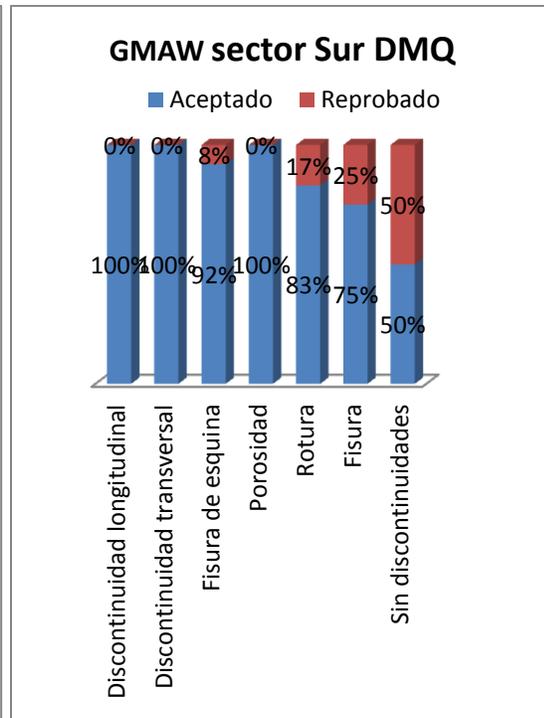
ANÁLISIS ENSAYOS DE DOBLADO

- Los datos obtenidos de los ensayos mecánicos, ensayos de doblado y ensayos de macro-ataque son desfavorables, ya que el 50%, 61% y 72% de las probetas ensayadas respectivamente, fallaron. Esto refleja la deficiencia de la soldadura siendo el foco de fallo las discontinuidades o defectos encontrados en la soldadura como ser poros, falta de fusión, grietas y socavados, entre otros.

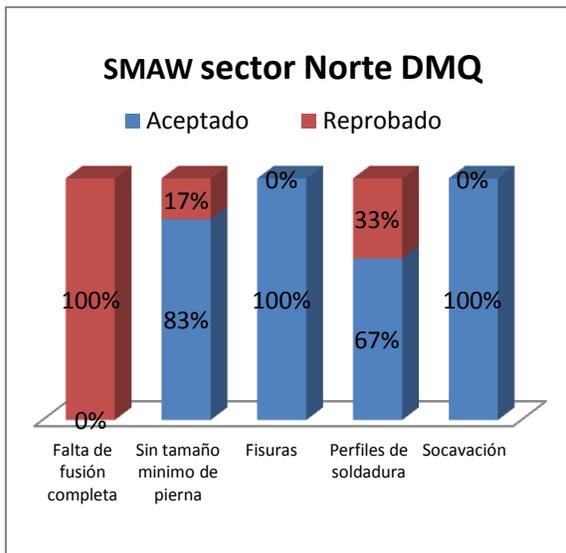
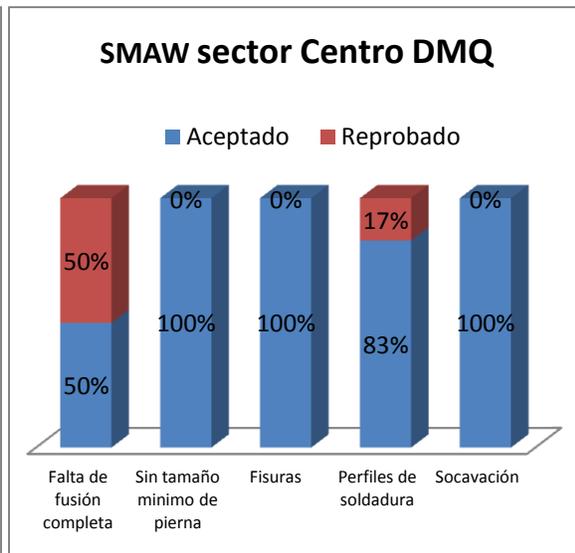
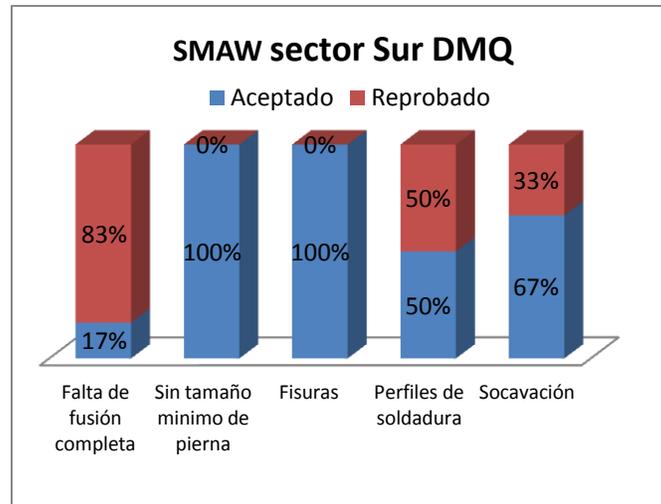
ANÁLISIS ENSAYOS DE FILETE

- A nivel estructural, un defecto importante en las juntas de columna-viga y viga principal-viga secundaria, es la falta de fusión que se observó en los ensayos de macro-ataque, siendo el problema principal para que la junta falle en caso de un sismo. Es decir, la habilidad del soldador es predominante y hay que tener mayor control en este tipo de juntas.
