**TESIS PREVIO A LA OBTENCION DEL TÍTULO DE
INGENIERO CIVIL**

AUTOR: DANIEL FERNANDO MOSQUERA ANDRADE

**TEMA: EVALUACIÓN DE LOS COMPONENTES Y
ELEMENTOS NO ESTRUCTURALES DEL HOSPITAL
REGIONAL MILITAR DE GUAYAQUIL (II-DE“LIBERTAD”)
ANTE UN POTENCIAL PELIGRO SÍSMICO SEGÚN FEMA E-
74, FEMA 396 Y FEMA 577**

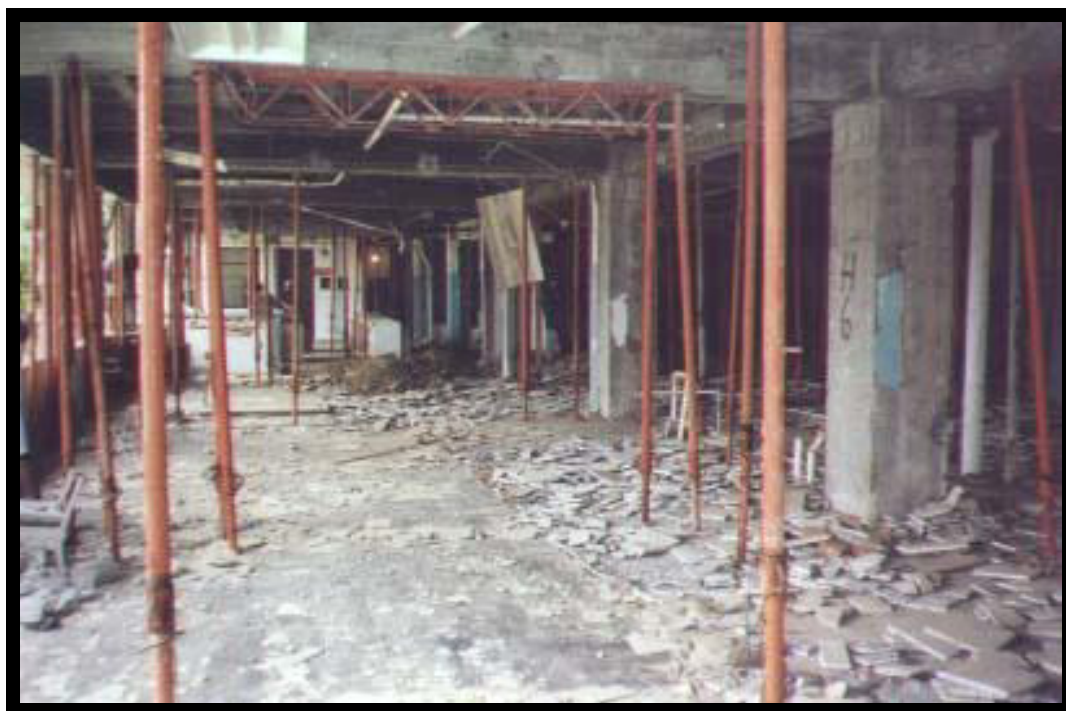
Pérdida de la propiedad (Property Loss): Está relacionado con la reparación o la restitución de la estructura y el contenido que resultara afectado. En la Figura 5, se puede apreciar, una foto del Hospital Miguel H. Alcívar de Bahía de Caráquez, cuyo reforzamiento según el Cuerpo de Ingenieros del Ejército, representó un costo que superó el millón de dólares y un tiempo sin operar de aproximadamente 5 años.

Figura 5. Daño estructural en la propiedad del Hospital Miguel H. Alcívar- Bahía de Caráquez, Manabí. (Cuerpo de Ingenieros del Ejército, 2000)

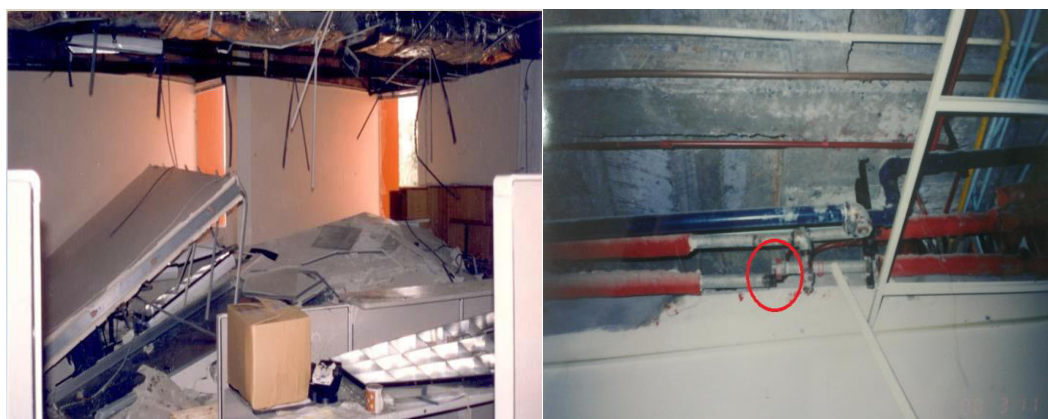
Figura 10. IZQ. Daño de particiones, cielo raso e iluminación en el terremoto de Northridge. (FEMA-E74, 2011). DER. Daño de tubería del Hospital Miguel Alcívar en el sismo de Bahía de Caráquez de 1998. (Morales, Espín, Mier, & Vargas, 2000)

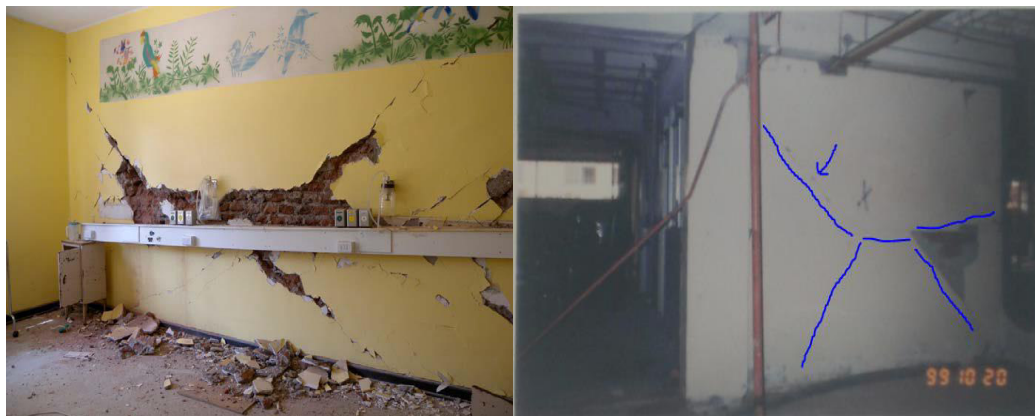
Figura 11. IZQ. Daño de pared en cuarto de hospitalización en el Hospital Félix Bulnes de Santiago en el sismo de Chile 2010. (FEMA-E74, 2011). DER. Daño de pared en el Hospital Miguel Alcívar en el sismo de Bahía de Caráquez de 1998. (Morales, Espín, Mier, & Vargas, 2000)

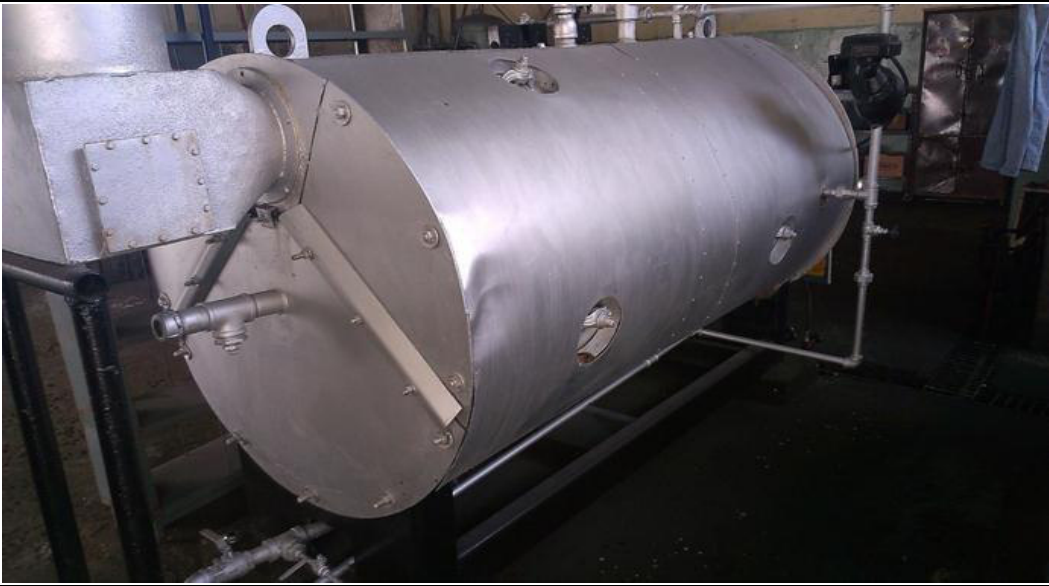
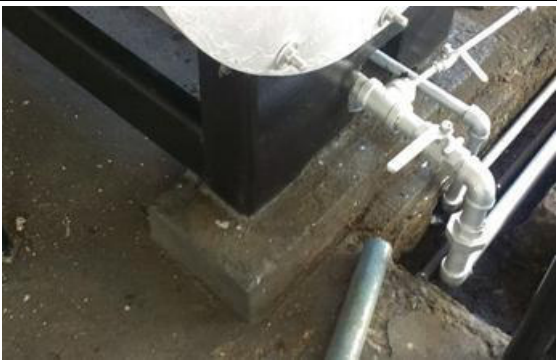
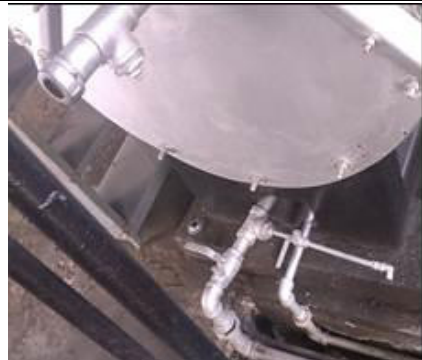
Tabla 14.
Formato de Inspección Visual Caldero

<p>Tuberías</p>
Descripción	El caldero esta sobre una estructura de acero empotrada sobre una base de hormigón, con las siguientes dimensiones: aprox. 2.20m Long X 1.20m ancho y 1.45m altura.
Riesgo-Observación	Adecuado anclaje se observa. Riesgo puede ocurrir en el momento que exista una falla en la conexión entre el acero y el hormigón. Fuertes movimientos pueden causar que el caldero se mueva y rompa las tuberías y las conexiones; siendo importante chequear las mismas.

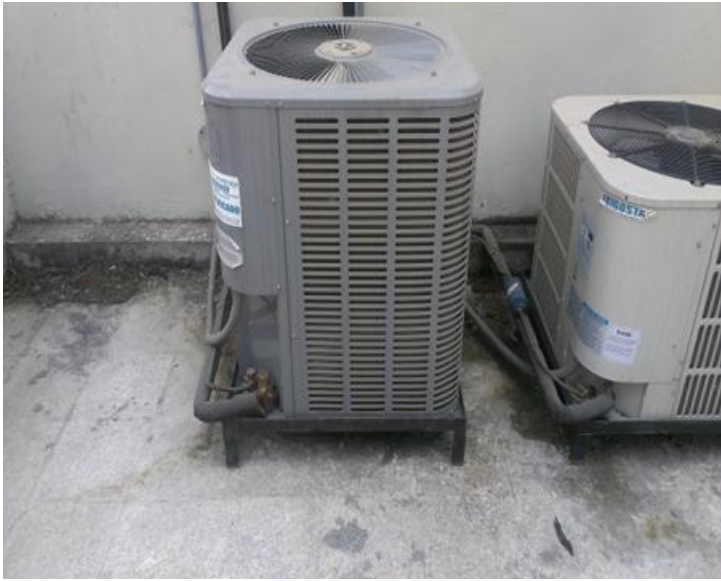
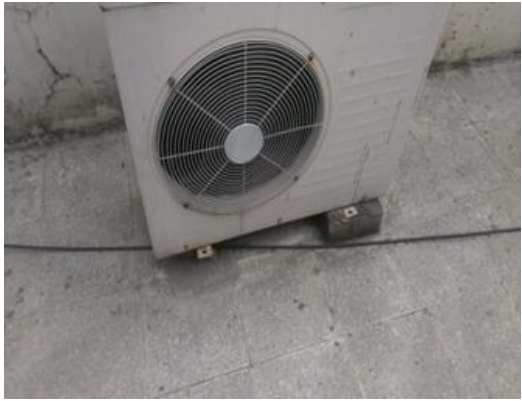
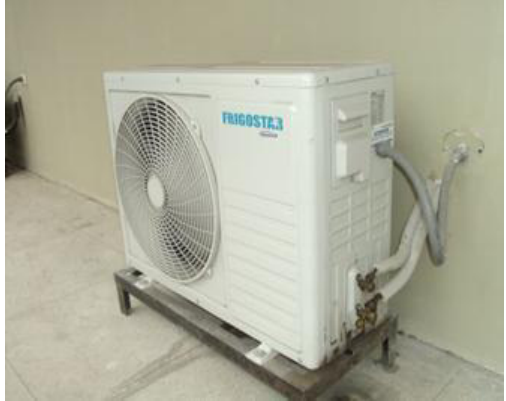
Tabla 21.
Formato de Inspección Visual Equipo de Climatización

Vista de sujeción y apoyos		Vista de sujeción y apoyos	
Descripción	Unidades de aire acondicionado u otros equipos similares están típicamente montados sobre livianos marcos metálicos o soportes.		
Riesgo-Observación	Movimientos fuertes pueden causar desplazamientos y que se rompan sus conexiones. La caída de un equipo puede causar un grave accidente o el daño del mismo.

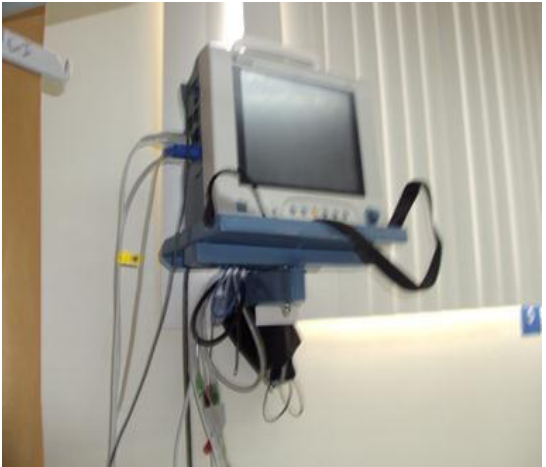
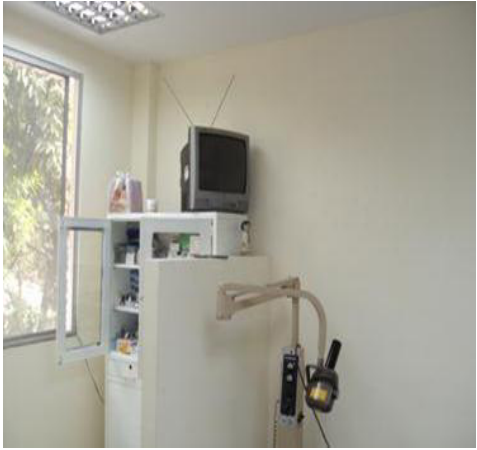
Monitor en cuidados intensivos		Televisión	
Descripción	Equipos colocados a una altura de 2.00 m, fijados a la pared o sobre estanterías.		
Riesgo-Observación	En un movimiento sísmico, los equipos pueden caer sobre los pacientes. Los monitores en unidades de cuidados intensivos pueden quedar sin operación.

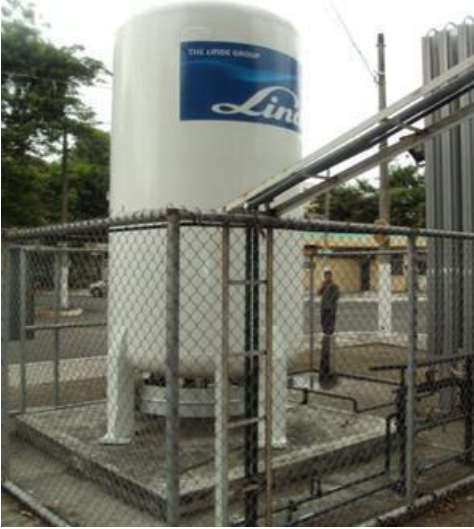
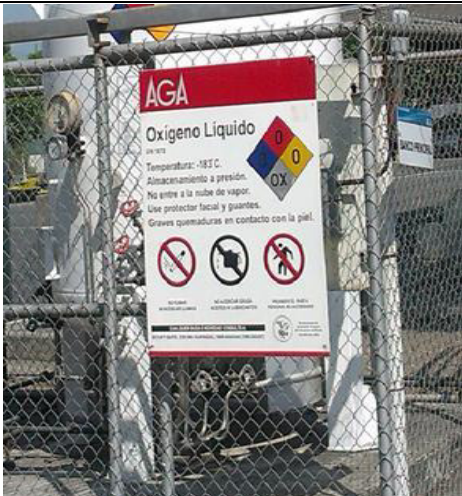
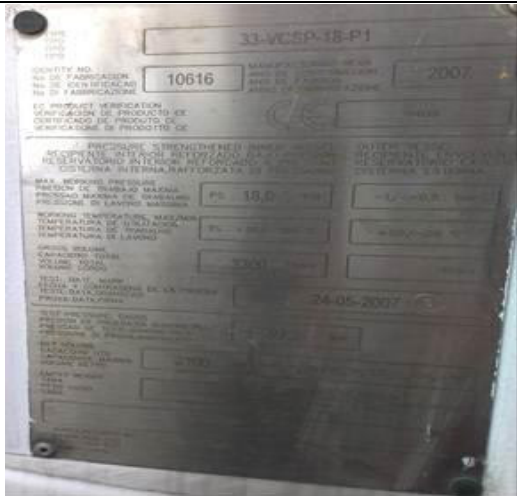
Soporte del tanque		Placa informativa	
Descripción	Contienen Oxígeno líquido, las dimensiones son (h: 4.00, Diam: 1.60 m), tiene 4 patas de 0.60 x 0.15 x 0.15 m, con un perno en cada pata.		
Riesgo-Observación	Fueres movimientos pueden causar que los soportes del tanque de oxígeno fallen y este puede caer, rompiendo sus conexiones y la distribución del gas médico. Hay que verificar sus empotramientos y estabilidad.

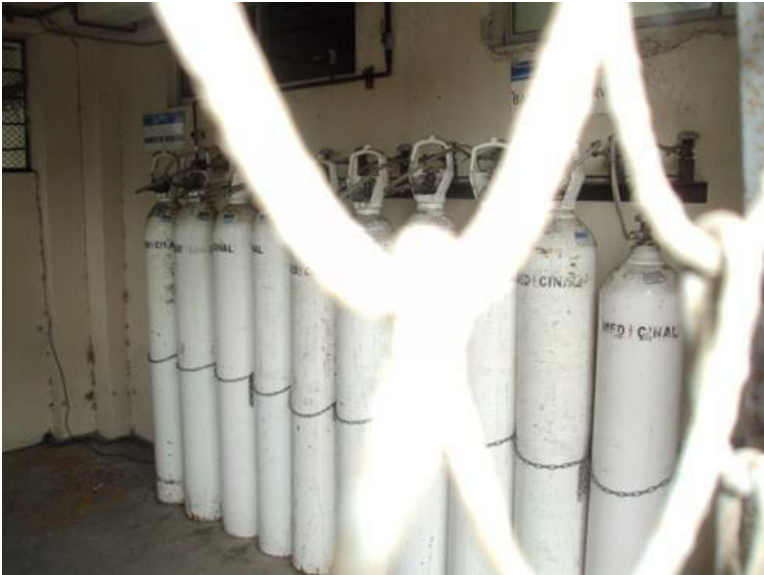
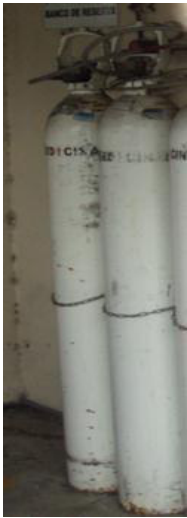
Soporte intermedio del tanque con cadena		Tanque sin soporte Segundo piso.	
Descripción	Contienen gas médico, las dimensiones (h:1.80, Diam: 0.25 m)		
Riesgo-Observación	Fuertes movimientos pueden hacer que cilindros no bien sujetos caigan y rompan sus conexiones.

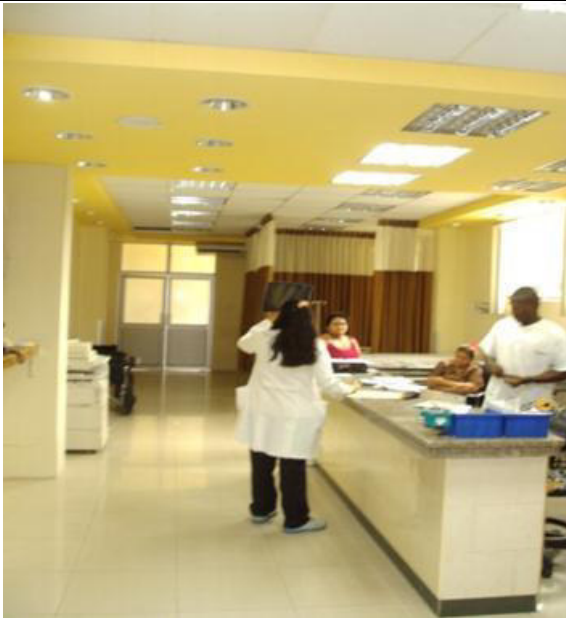
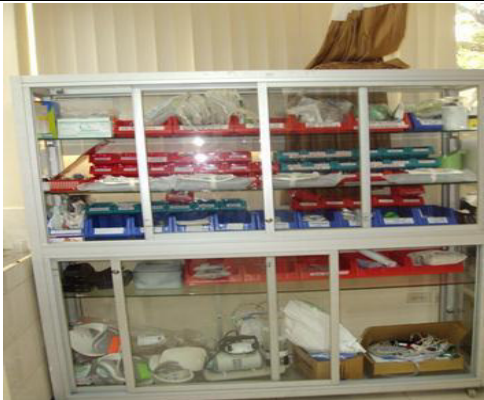
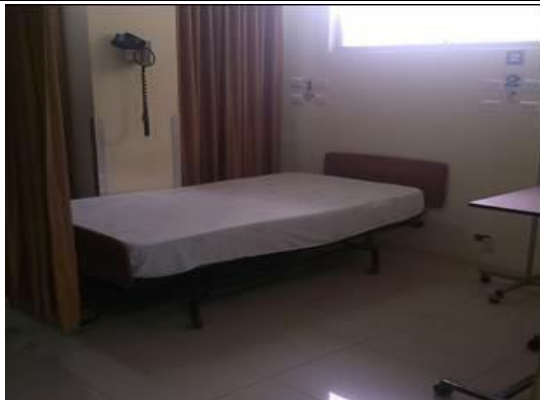
Estantería		Cama móvil	
Descripción	Existen paredes de mampostería, cielo raso con gypsum, lámparas, piso, suministros, soportes verticales para sueros, camillas, computadoras, impresoras, mesas como parte de consideraciones arquitectónicas y requerimientos médicos en esta área.		
Riesgo-Observación	Fuertes movimientos pueden hacer que los suministros se deslicen y caigan al piso, equipos que no estén adecuadamente anclados de igual manera se deslizarán y caerán desde sus soportes.

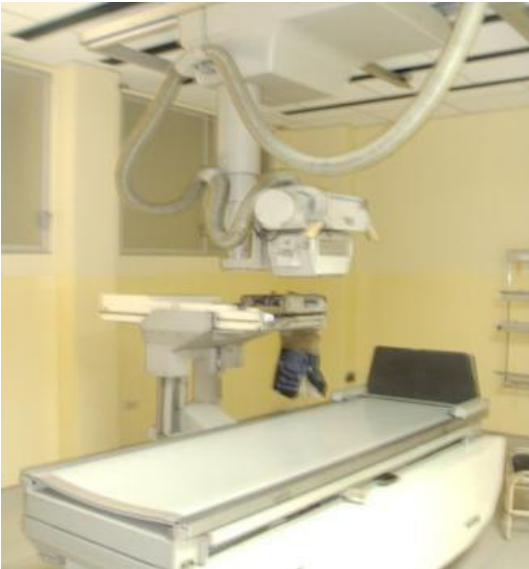
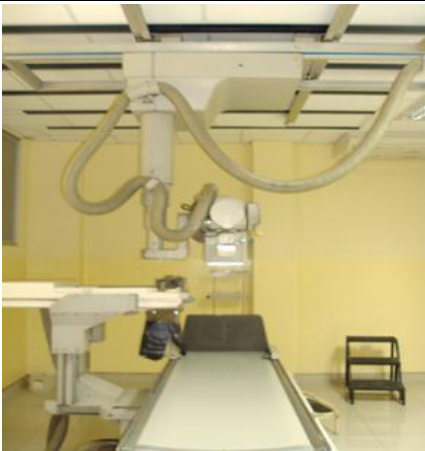
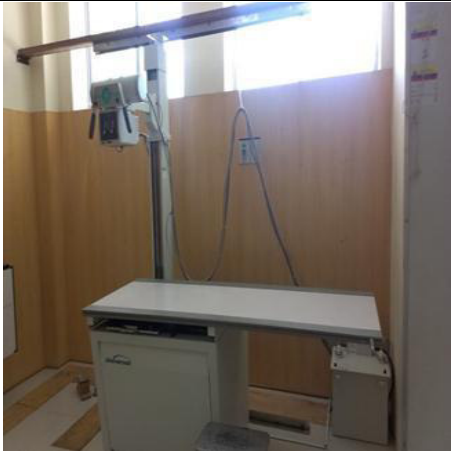
Soporte de Maquina		Escáner	
Descripción	Existen paredes de mampostería, cielo raso con gypsum, lámparas, piso, suministros equipos de Rayos X, scanners como parte de consideraciones arquitectónicas y requerimientos médicos en esta área.		
Riesgo-Observación	El equipo puede caer o en el caso de equipos que son altos y delgados, caerán durante un movimiento fuerte. Los brazos de los equipos de scanners pueden vibrar en exceso produciéndose daño o ruptura.

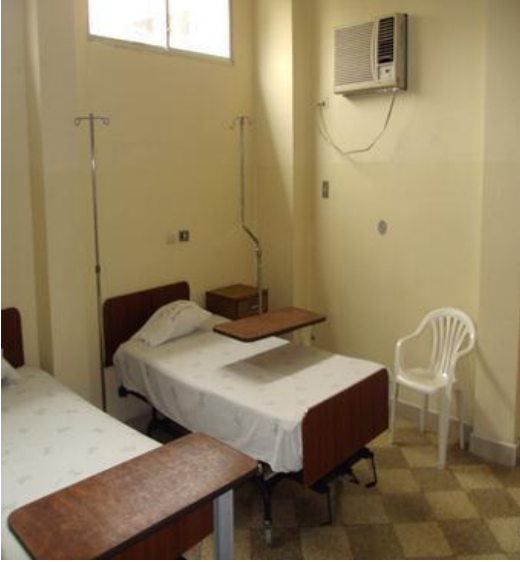
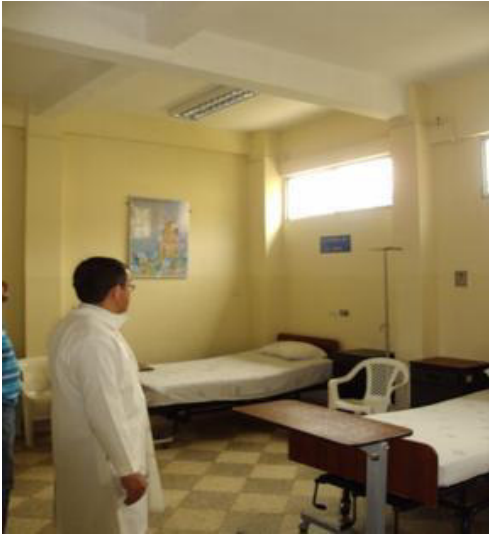
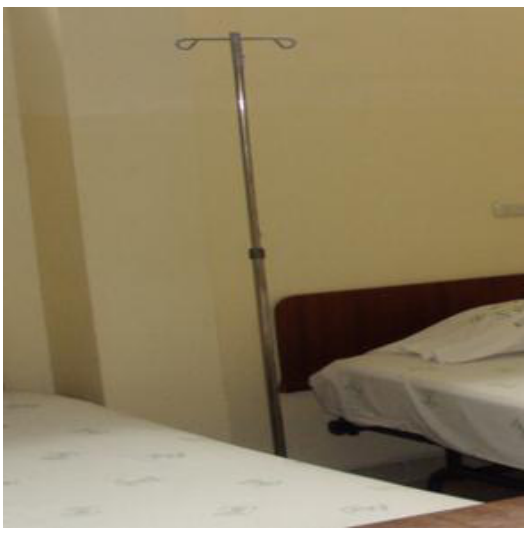
Dormitorio tipo		Soporte Vertical de medicamentos	
Descripción	Existen paredes de mampostería, cielo raso con gypsum, lámparas, piso, suministros, soportes verticales para sueros, camillas, mesas como parte de consideraciones arquitectónicas y requerimientos médicos en esta área.		
Riesgo-Observación	Fueres movimientos pueden hacer que equipos que no estén adecuadamente anclados se deslicen y caigan desde sus soportes.

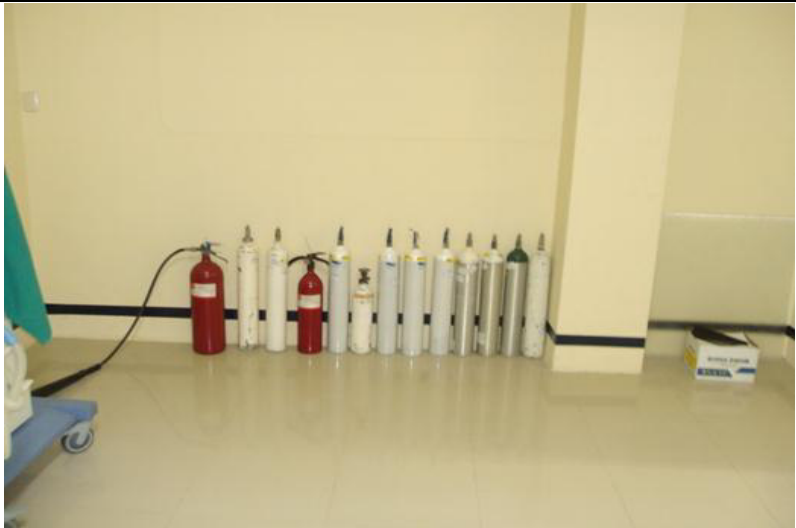
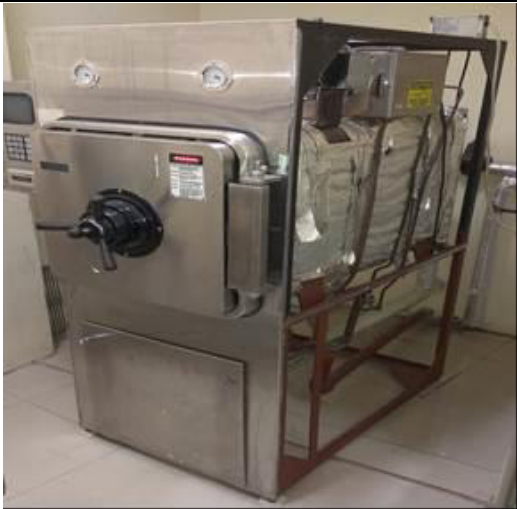
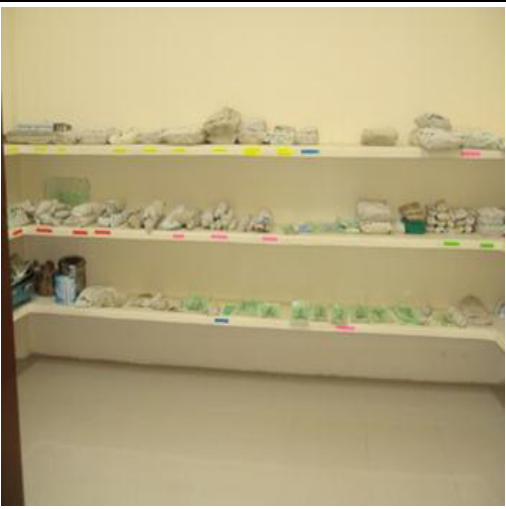
Equipo de esterilización		Insumos sobre mesones	
Descripción	Existen equipos de esterilización, tanques de gases médicos (oxígeno) e insumos.		
Riesgo-Observación	Fuertes movimientos pueden causar que los equipos de esterilización se desplacen y rompan sus conexiones, los tanques de gases médicos pueden caer fácilmente. Los suministros están adecuadamente colocados.

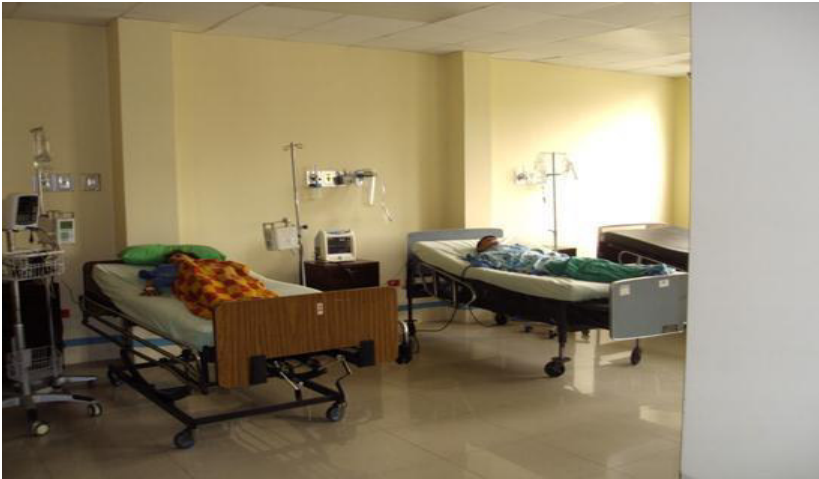
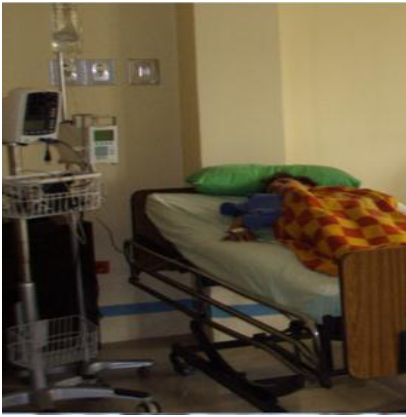
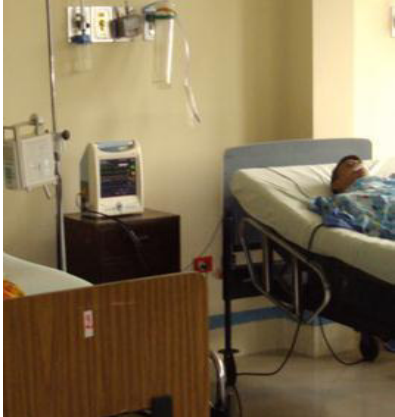
Soporte Vertical de equipo		Mesas con equipo	
Descripción	Existen paredes de mampostería, cielo raso con gypsum, lámparas, piso, suministros, soportes verticales para infusiones, camillas, mesas, monitores cardiacos, bombas de infusión, como parte de consideraciones arquitectónicas y requerimientos médicos en la Unidad de Sala de Recuperación		
Riesgo-Observación	Fueres movimientos pueden hacer que los suministros sobre carritos rueden y golpeen a otros objetos; equipos o monitores que no estén adecuadamente anclados de igual manera se deslizarán y caerán desde sus soportes sobre sus pacientes o al suelo.

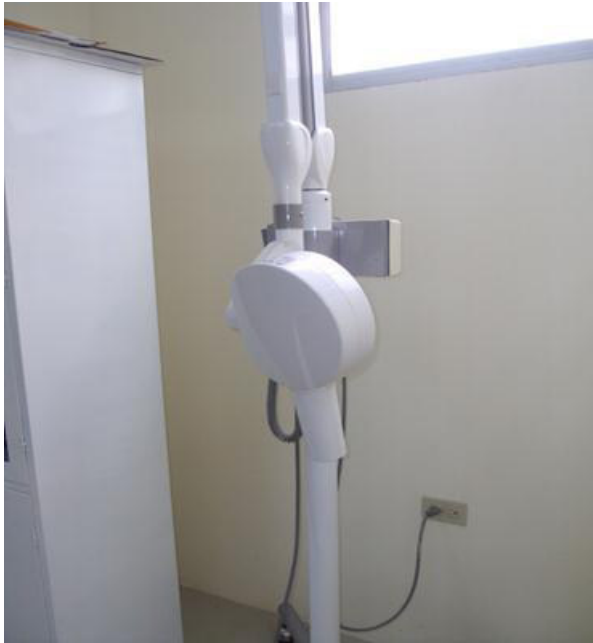
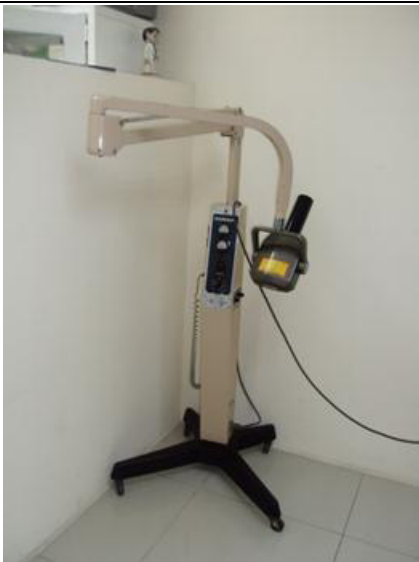
NO DETALLE	
Equipo de rayo x		N/A	
Descripción	Equipo de imagen		
Riesgo-Observación	Fuerte movimiento puede causar que el equipo de imagen no anclado se deslice y caiga

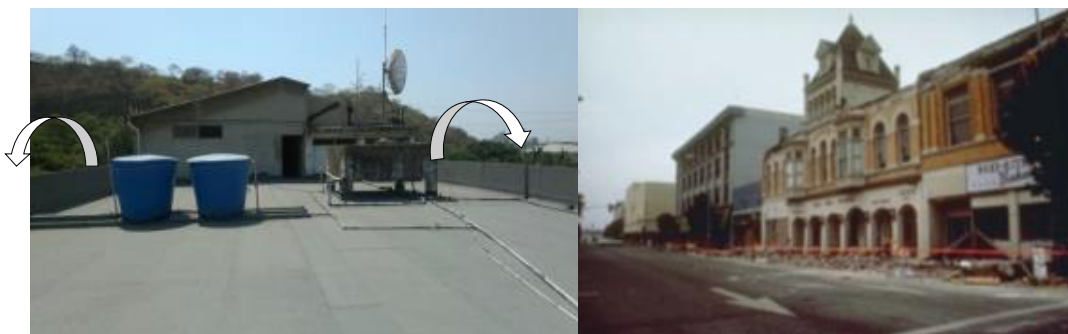
Figura 25. IZQ. Último piso bloque lateral derecho. DER. Foto FEMA E74

Los parapetos de mampostería sin refuerzo son propensos a fallar debido a su altura y esbeltez, ya que en el movimiento sísmico se generan esfuerzos en la base provocando grietas y colapso del elemento.

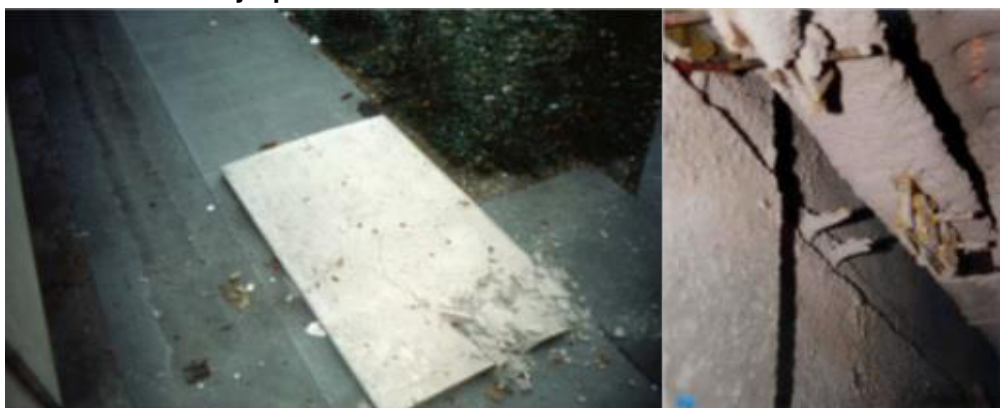
Figura 29. Izq. Foto FEMA 6.3.1.3-1. Der. E74 Foto FEMA E74 6.3.1.3-5

Los parapetos prefabricados y parapetos metálicos están expuestos a fallar debido a sus conexiones en mal estado, principalmente por la corrosión provocando la caída del elemento.

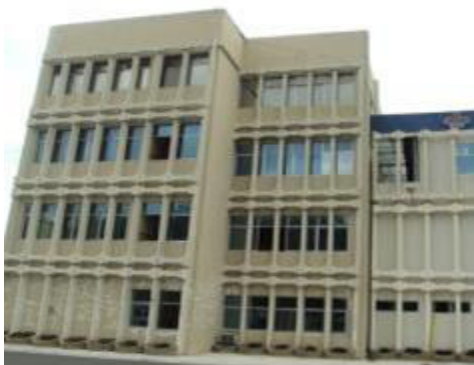
Figura 32. Fachada, Bloque lateral izquierdo. Hospital Militar Guayaquil

Estos elementos están sujetos a fallas fuera del plano. El vidrio es particularmente vulnerable en estructuras flexibles con valores altos de deriva, pueden caer grandes y pequeños trozos de vidrio.

La caída de los trozos de vidrio puede provocar cortaduras y lesiones a los ocupantes de la edificación y transeúntes de las entradas y salidas principales.

Los vidrios deben ser elementos seguros, se debe reemplazar los vidrios normales por vidrios de seguridad como: vidrios templados o laminados. La utilización de láminas plásticas, ayudan a que los trozos de vidrio se queden atrapados y no puedan caer, se debe colocar principalmente en las ventanas sobre las salidas principales y de emergencia donde hay mayor probabilidad de lesiones en la caída de pedazos de vidrio.

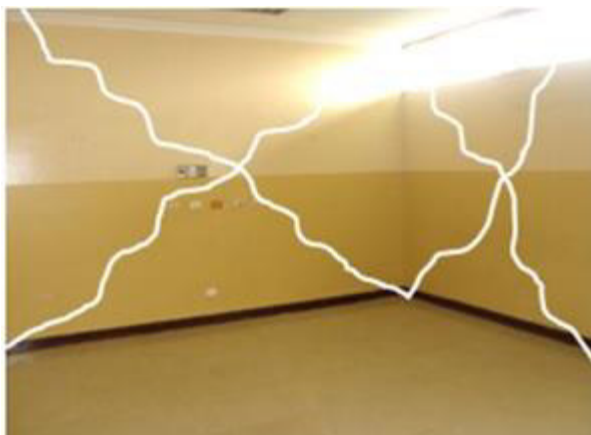
Figura 36. Área de hospitalización. Hospital Militar de Guayaquil

La mampostería es sensible tanto a aceleraciones como a desplazamientos, fallando principalmente fuera del plano cuando no posee correctos detalles constructivos.

La caída de la pared o sus pedazos pueden herir y lastimar a las personas, puede provocar la obstaculización principalmente en las gradas y salidas de emergencia. Además de dañar sistemas eléctricos y sanitarios.

Generar espaciamientos entre la mampostería y la estructura, donde la estructura pueda deformarse libremente. En la parte superior se colocan perfiles angulares que restringen el movimiento de la mampostería. Los perfiles angulares deben ser capaces de soportar las fuerzas de volcamiento.

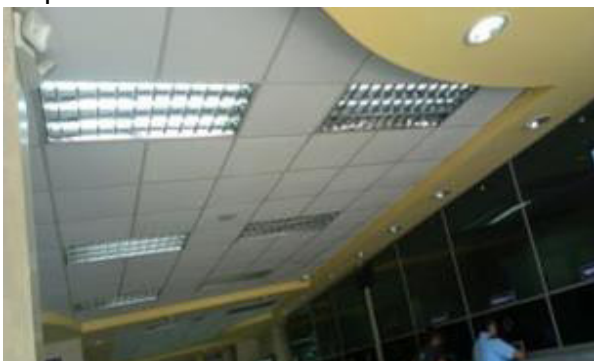
Figura 40. Área de recaudación. Hospital Militar de Guayaquil

La falla en el cielo raso puede resultar a que el hospital pueda ser evacuado y pierda funcionalidad hasta que no se repare.

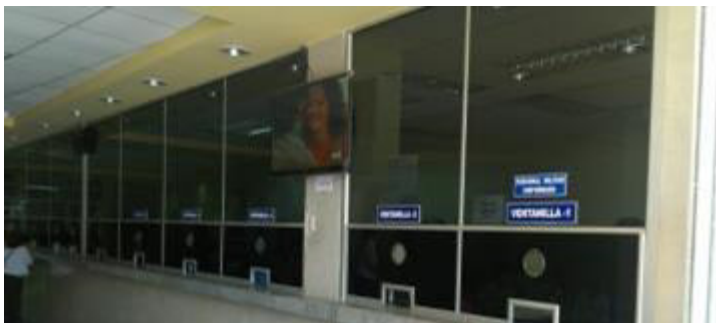
Figura 45. Área de recaudación. Hospital Militar de Guayaquil

Los vidrios pueden ser dañados por cargas en y fuera del plano. Pueden fallar, provocar daños y obstaculizar los sectores de evacuación.

Las ventanas interiores tienen un alto riesgo de daño por el movimiento sísmico de la estructura, ya que por lo general no cuentan con soportes apropiados de aislación que permitan las deformaciones del edificio sin afectar a estos elementos. Pueden ser muy peligrosos si se encuentran ubicados en las partes superiores ya que pueden caer trozos de vidrio.

Provoca daños en las conexiones, en el techo, deformaciones en los marcos de aluminio dejándolos inservibles, y más peligroso, vidrios rotos que pueden herir al personal, si caen de lugares altos pueden incluso matar.

Debe evitarse el que los cristales se rompan, para ello el sistema de sujeción debe permitir que las deformaciones de la estructura no afecten al vidrio.

El marco de la ventana constara con tres partes principales, travesaños superiores, inferiores y laterales, los cuales tendrá espacios que permitirán la deformación del marco junto con la estructura pero existirá la holgura para evitar la fracturación de los cristales

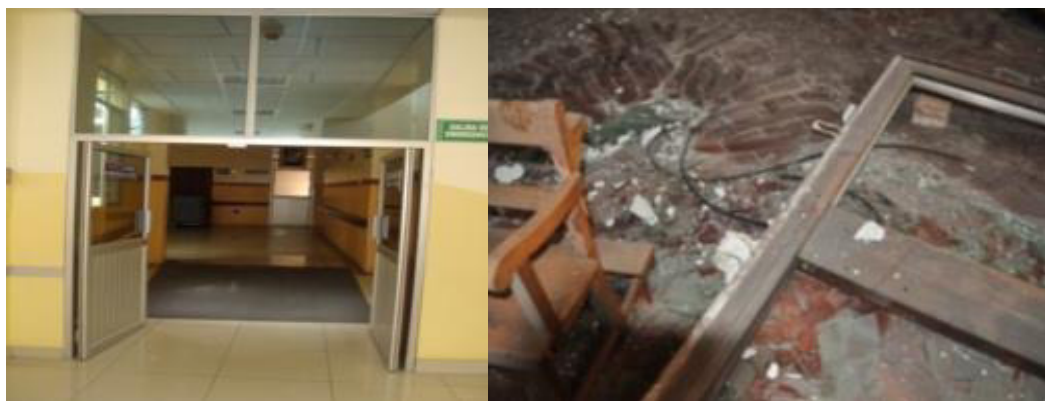
Figura 50. Izq. Segundo piso. Área de consultas. Der. Foto FEMA E74 6.3.2.3-3

Mamparas pueden ser dañadas como resultado de cargas en y fuera del plano a menos que tengan detalles adecuados de ensamblaje. Puede existir riesgo si fallan en áreas como corredores, o cuando necesiten ser evacuados utilizando estas áreas. Son vulnerables cuando no existe el suficiente espaciamiento y aislamiento para acomodarse a los desplazamientos que se produzcan.

Las mamparas tienen un alto riesgo de daño por el movimiento sísmico de la estructura, ya que por lo general no cuentan con soportes apropiados de aislación que permitan las deformaciones del edificio sin afectar a estos elementos. Pueden ser muy peligrosas si se encuentran ubicadas en las partes superiores ya que pueden caer trozos de vidrio.

Provoca daños en las conexiones, en el techo, deformaciones en los marcos de aluminio dejándolos inservibles, y más peligroso, vidrios rotos que pueden herir al personal, si caen de lugares altos pueden incluso matar.

El marco de la ventana constara con tres partes principales, travesaños superiores, inferiores y laterales, los cuales tendrán espacios que permitirán la deformación del marco junto con la estructura pero existirá la holgura para evitar la fracturación de los cristales.

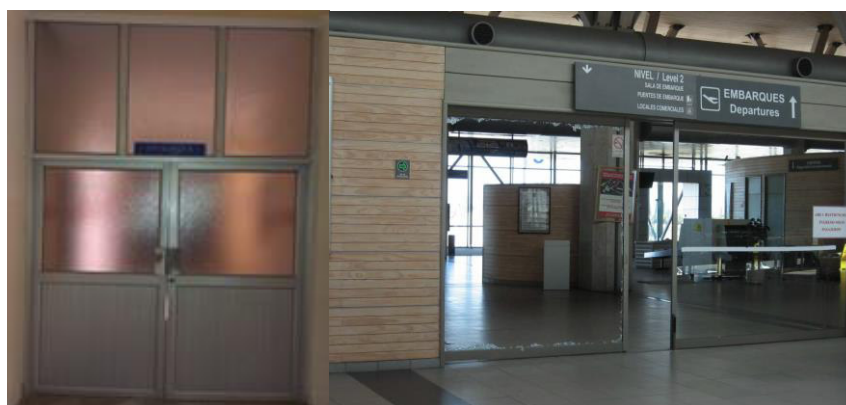
Figura 54. Izq. Mampara. Hospital Militar de Guayaquil. Der. Foto FEMA E74 6.3.2.3-2

Mamparas pueden ser dañadas como resultado de cargas en y fuera del plano a menos que tengan detalles adecuados de ensamblaje. Puede existir riesgo si fallan en áreas como corredores, o cuando necesiten ser evacuados utilizando estas áreas. Son vulnerables cuando no existe el suficiente espaciamiento y aislamiento para acomodarse a los

Las mamparas tienen un alto riesgo de daño debido a que al existir deformación de la estructura y al no haber soportes adecuados hace que sufra fisuración y daño. Pueden ser muy peligrosos si se encuentran ubicados en las partes superiores ya que pueden caer trozos de vidrio.

Provoca deformaciones en los marcos de aluminio dejándolos inservibles, vidrios rotos que pueden herir al personal, si caen de lugares altos pueden incluso matar.

El marco de la ventana constara con tres partes principales, travesaños superiores, inferiores y laterales, los cuales tendrá espacios que permitirán la deformación del marco con la estructura pero existirá la holgura para evitar la fracturación de los cristales.

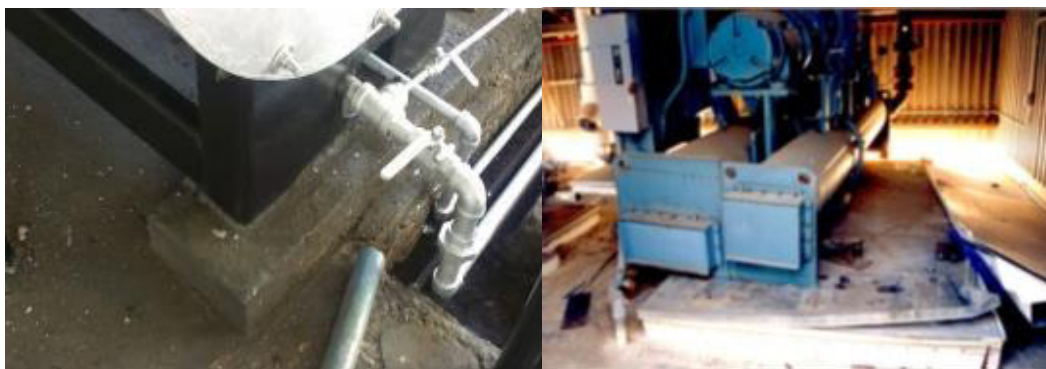
Figura 58. Izq. Conexiones Caldero. Der. Foto FEMA E74 6.4.1.1-1

Se observa un adecuado anclaje. Riesgo puede ocurrir en el momento que exista una falla en la conexión entre el acero y el hormigón. Fuertes movimientos pueden causar que el caldero se mueva y rompa las tuberías y las conexiones; siendo importante revisar las mismas.

Los calderos son equipos útiles para la operación del hospital. Si no cuentan con un buen anclaje, estos pueden deslizarse o volcarse.

Provoca daños en las conexiones de tubería, daños internos y la operación del equipo queda comprometida o fuera de servicio.

Las calderas deben colocarse sobre una loseta de hormigón armado, en las zonas de los apoyos se dejan pernos salidos para anclar el equipo.

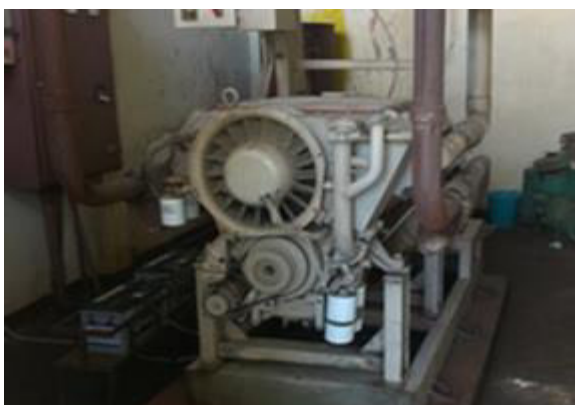
Figura 61. Casa de máquinas. Foto Hospital Militar de Guayaquil

Es necesario este sistema para suplir la falta de electricidad causada por alguna interrupción. Fuertes movimientos pueden causar que el generador se desplace y rompa las conexiones; siendo importante revisar las mismas.

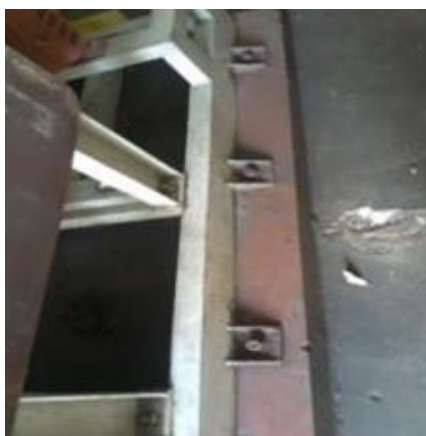
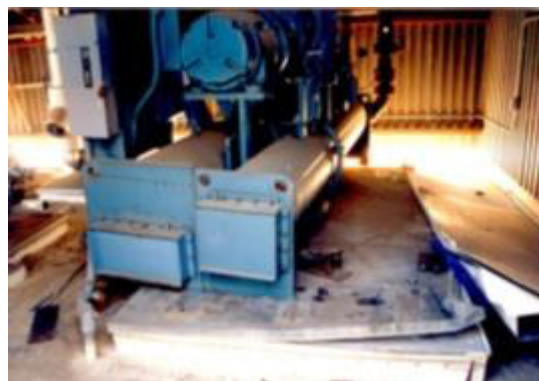
Figura 62. Izq. Anclaje Generador Hospital Militar de Guayaquil. Der. Foto FEMA E74 6.4.1.1-1

Los generadores de emergencia son equipos esenciales para el hospital, si no cuentan con un buen anclaje, estos puede deslizarse o volcarse.

Provoca daños en las conexiones eléctricas, tuberías de combustible, etc., La función y operación del equipo queda comprometida o fuera de servicio provocando falla en el sistema eléctrico y complicando la operatividad del hospital después de un sismo.

Los generadores deben colocarse sobre una loseta de hormigón armado, las bases ancladas a la loseta deben resistir las fuerzas sísmicas.

Colocar aisladores de base para controlar el movimiento, disminuir las deformaciones y las fuerzas, garantiza la conservación y funcionamiento del equipo.

Las tuberías deben tener conexiones flexibles para impedir su ruptura.

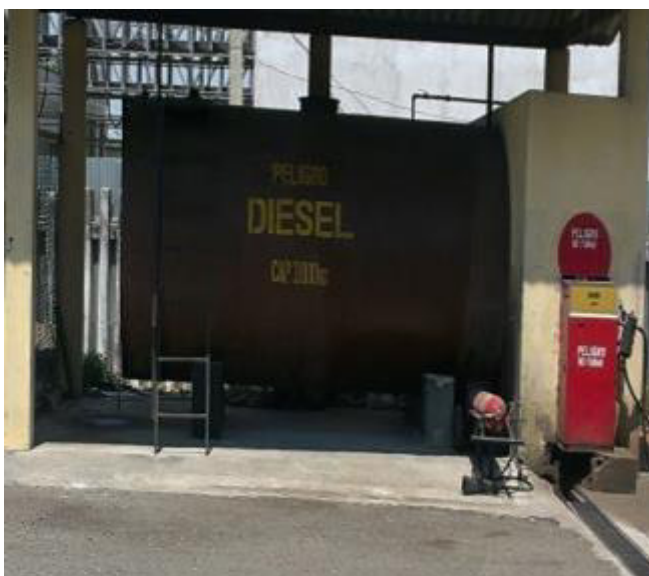
Figura 65. Exterior. Hospital Militar de Guayaquil

No hay problema ya que por la forma de los apoyos impediría el movimiento del tanque.

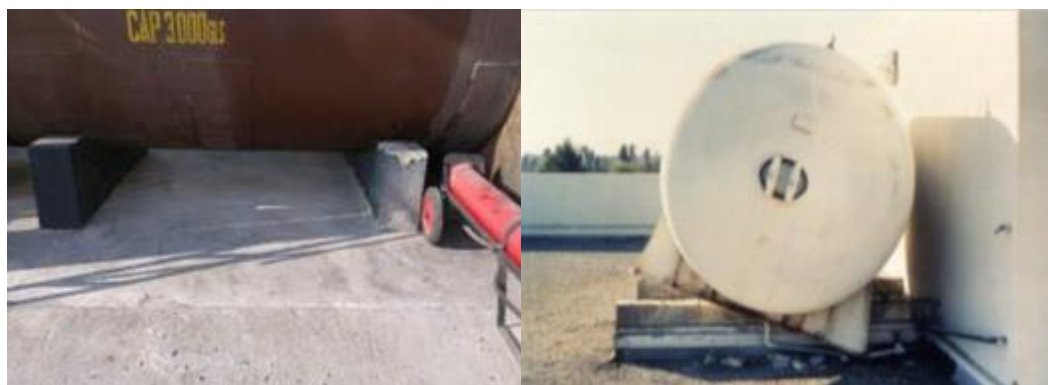
Figura 66. Izq. Apoyos. Tanque de combustible. Der. Foto FEMA E74

Debido a la masa y volumen de combustible si no cuenta con buenos apoyos estos elementos pueden rodar y golpear otros equipos y personas.

Provoca daños en las conexiones, tuberías de combustible, etc. Puede romperse dejando regado el combustible y en el peor de los casos provocar un incendio.

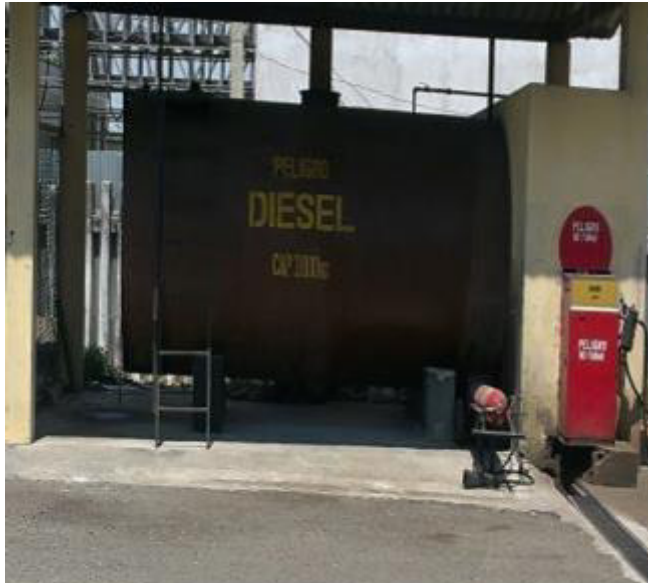
Figura 67. Tanque de combustible

Los apoyos impedirían el movimiento del tanque debido a su forma.

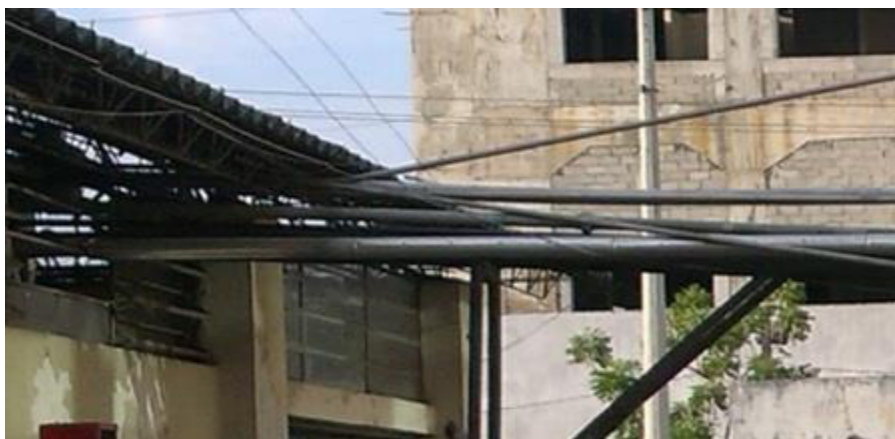
Figura 68. Casa de máquinas-Exterior. Hospital Militar de Guayaquil

Tuberías son particularmente vulnerables al daño en las uniones, curvas, ingresos de paredes o a elementos estructurales y a conexiones con equipos. La tubería se puede dañar como resultado de los desplazamientos.

Tuberías verticales son vulnerables al daño en las intersecciones con las losas. Las derivas de piso a los elementos verticales son el factor de respuesta estructural que más afecta.

Provoca daños en las conexiones, pérdida de tuberías, pérdida en la función de los servicios de operación, comprometiendo la operatividad del hospital después de un sismo.

En casos donde la estética y la necesidad de las instalaciones se deberá soterrar y acoplar en los extremos ductos flexibles los mismos que absorban las deformaciones.

Se debe restringir el movimiento horizontal y vertical de la tubería, utilizando soportes anclados al suelo y abrazaderas que sujeten la tubería.

Los soportes pueden ser diseñados de diferentes configuraciones, siendo capaces de resistir las cargas y las fuerzas generadas por el sismo.

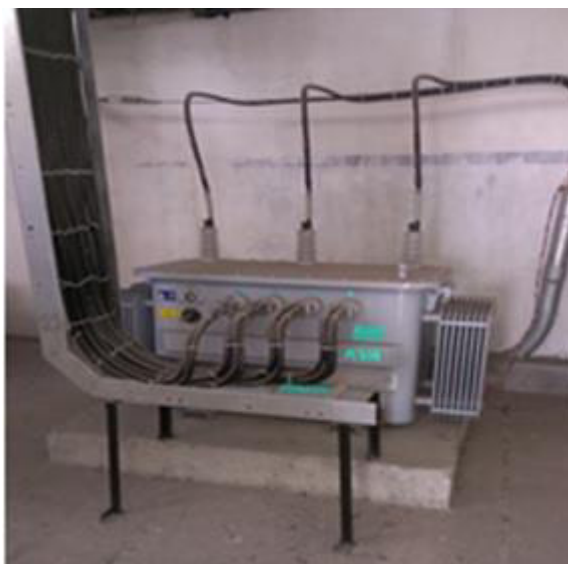
Figura 72. Planta baja. Bloque central. Hospital Militar de Guayaquil
Movimientos fuertes pueden causar desplazamientos y ruptura en sus conexiones.

Los transformadores son equipos indispensables para la funcionalidad del hospital que al no estar anclados pueden desplazarse o volcarse.

Provoca daños en los componentes internos del transformador, pérdida de funcionalidad, pérdida de energía eléctrica, comprometiendo la operatividad del hospital.

Los generadores deben colocarse sobre una loseta de hormigón armado, las bases ancladas a la loseta deben resistir las fuerzas sísmicas.

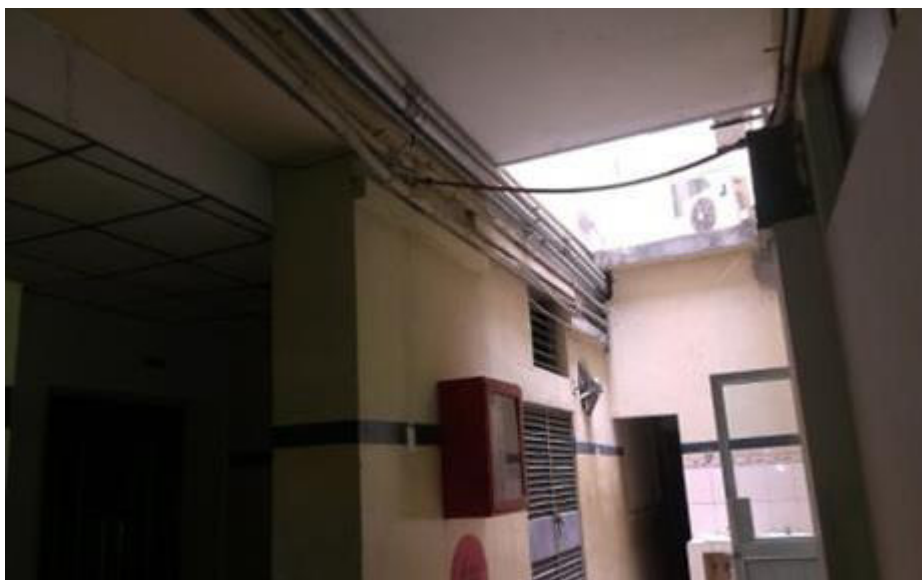
Figura 76. Planta Baja. Tubería entre bloques.

Tuberías son particularmente vulnerables al daño en las uniones, curvas, ingresos de paredes o a elementos estructurales y a conexiones con equipos. La tubería se puede dañar como resultado de los desplazamientos.

La tubería no resiste los desplazamientos de la estructura especialmente cuando a traviesan juntas constructivas y pisos.

Provoca daños en las conexiones, pérdida de tuberías, pérdida en la función de los servicios de operación, comprometiendo la operatividad del hospital después de un sismo.

Se debe restringir el movimiento horizontal y vertical de la tubería, utilizando soportes anclados a las paredes y abrazaderas que sujeten la tubería.

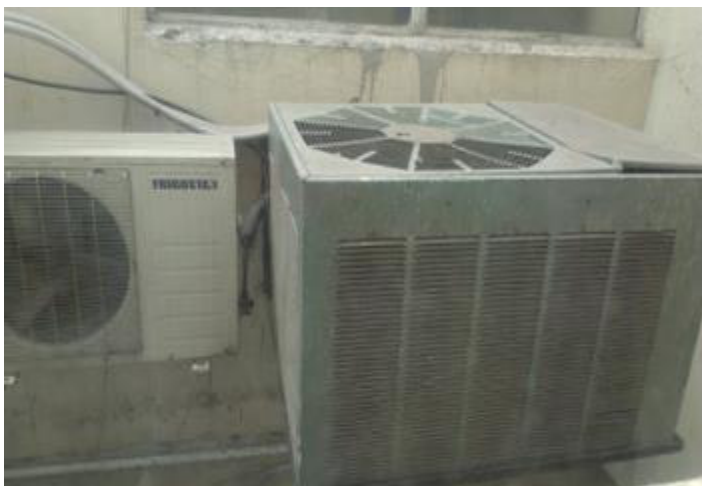
Figura 80. Equipos suspendidos. Bloque Central

Fuertes movimientos pueden causar que estas unidades se separen de sus soportes y caigan en el interior o exterior del hospital. La caída de un equipo puede causar un grave accidente o la muerte a quien este debajo.

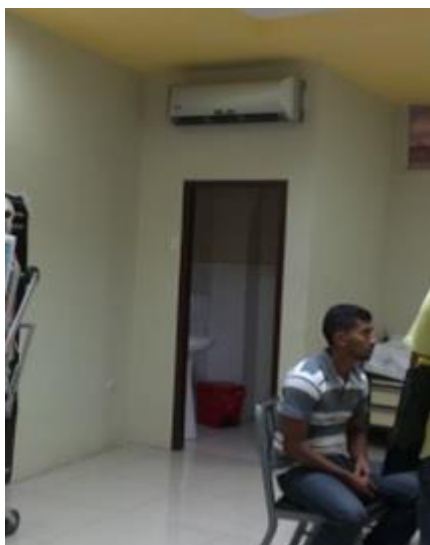
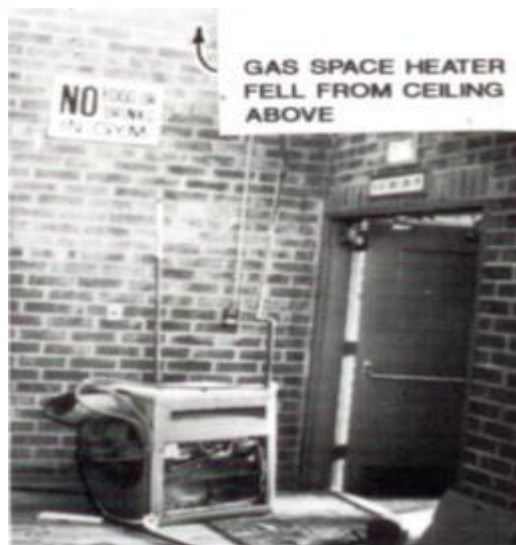
Figura 81. Izq. Equipo consulta externa. Der. Foto FEMA E74 6.4.1.6-1

Estos equipos se encuentran distribuidos en todas las áreas del hospital y al no contar con soportes anclados pueden desplazarse y caer.

En su caída puede dañarse el equipo y además provocar daños a otras estructuras o instalaciones incluyendo accidentes personales y hasta la muerte.

Los equipos deben ser arriostrados y anclados a la estructura con tensores y soportes que impidan su vibración, de tal forma que se desplacen con la estructura y no sufran daño sus componentes.

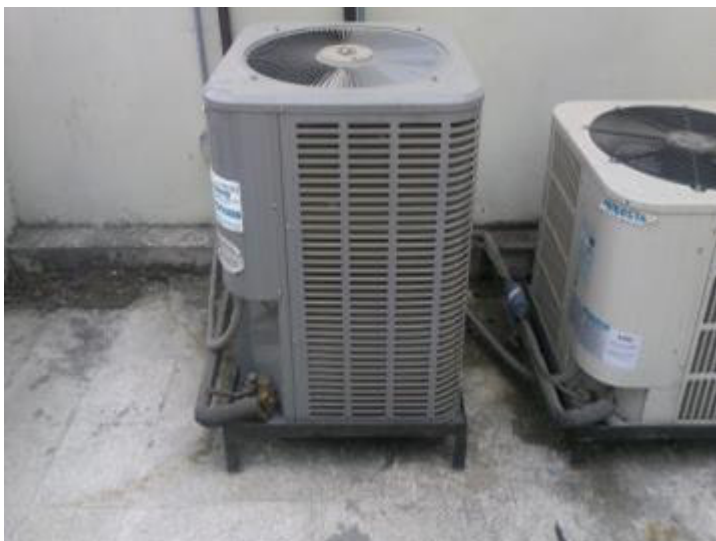
Figura 84. Segundo piso. Exterior terraza.

Movimientos fuertes pueden causar desplazamientos y que se rompan sus conexiones. La caída de un equipo puede causar un grave accidente o la muerte a quien este debajo.

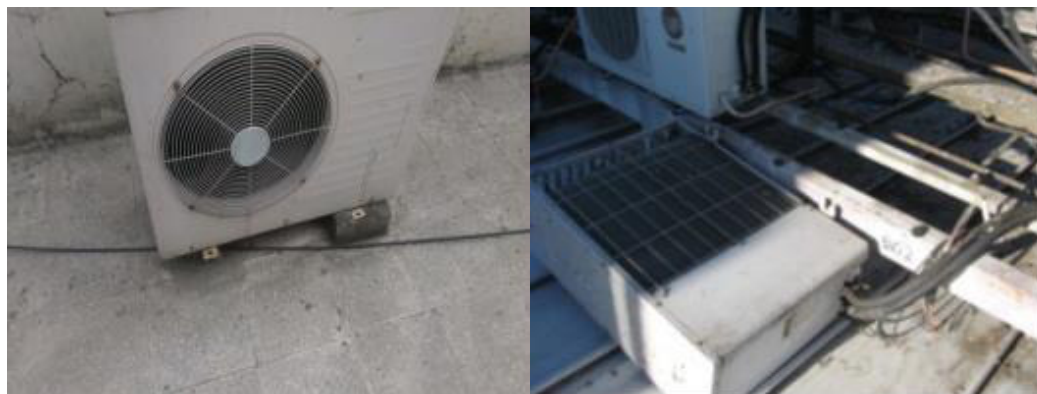
Figura 85. Izq. Terraza Hospital Militar de Guayaquil. Der. Foto FEMA E74 6.4.1.4-3

Estos equipos se encuentran distribuidos en diferentes plantas del hospital, al no contar con soportes y anclajes en su estructura al piso, estos equipos pueden sufrir desplazamientos y volcamientos.

En sus desplazamientos pueden provocar daños en las instalaciones que afecten a su funcionamiento ocasionando daños en sus componentes internos dejando inservible al equipo.

Estos equipos deben estar sujetos a soportes anclados al piso, y cubiertos para evitar su deterioro.

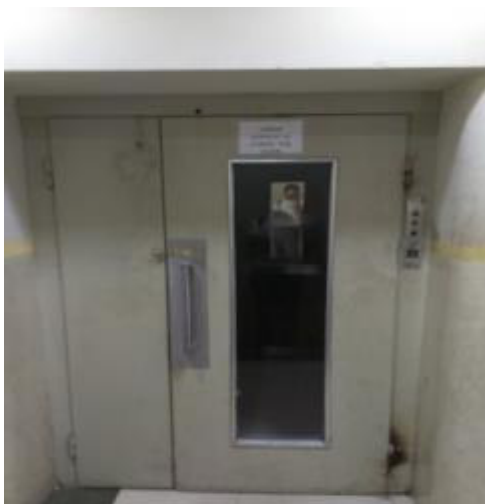
Figura 87. Foto Hospital Militar de Guayaquil

El ascensor se puede atascar y atrapar a las personas en el interior en caso de terremoto.

Debido al oscilamiento de la estructura, el cubículo de transporte puede atascarse ocasionando la ruptura de los cables y provocar una caída libre de sus componentes.

Posible accidente debido a la caída del cubículo, provocando heridos y muertes por el impacto.

Todos los componentes del sistema deben tener restricción para los movimientos laterales causados por un sismo.

Las rieles de la cabina y contrapesa deben tener arriostramientos que los mantengan en su lugar.
