**TESIS PREVIO A LA OBTENCION DEL TÍTULO DE
INGENIERO CIVIL**

AUTOR: DANIEL FERNANDO MOSQUERA ANDRADE

**TEMA: EVALUACIÓN DE LOS COMPONENTES Y
ELEMENTOS NO ESTRUCTURALES DEL HOSPITAL
REGIONAL MILITAR DE GUAYAQUIL (II-DE“LIBERTAD”)
ANTE UN POTENCIAL PELIGRO SÍSMICO SEGÚN FEMA E-
74, FEMA 396 Y FEMA 577**

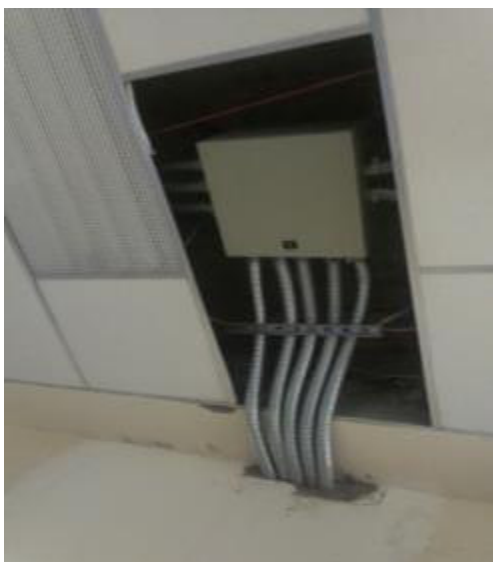
**Figura 91. Tercer piso. Corredor.
Hospital Militar de Guayaquil**

Fuertes movimientos pueden causar que la tubería de los conectores falle o se separe de sus acoplamientos.

Debido al movimiento de la estructura las instalaciones pueden sufrir deformaciones y causar inclusive circuitos dentro de la tubería, y en el mismo panel de control.

Falla en el funcionamiento de todo el aparataje eléctrico, dejando inoperativo al hospital.

Todos los componentes del sistema deben tener restricción para los movimientos y evitar las deformaciones excesivas.

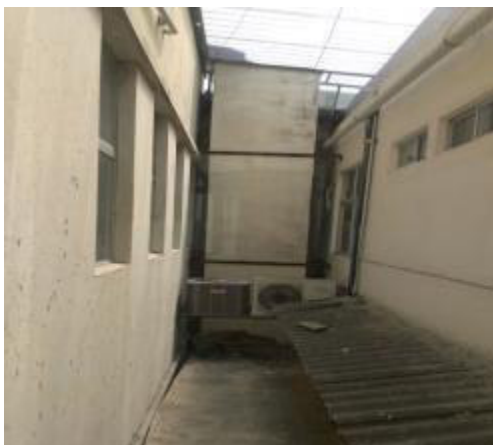
Figura 94. Bloque central. Hospital Militar de Guayaquil

En un movimiento sísmico, los apoyos pueden flejar haciendo perder la sujeción del elemento y provocar su caída.

Si el ducto no se encuentra anclado a la estructura puede oscilar y fatigar las conexiones ocasionando su ruptura y caída.

El desprendimiento del ducto puede afectar a otros equipos y sobre todo perder su funcionalidad.

Todos los elementos del ducto deben estar anclados y sujetos a la estructura.

A través de arriostramientos que deberán estar sujetos a las vigas y losas con cables templadores que controlarán los desplazamientos del ducto.

Debe colocarse tubería flexible especialmente en la unión entre edificios.

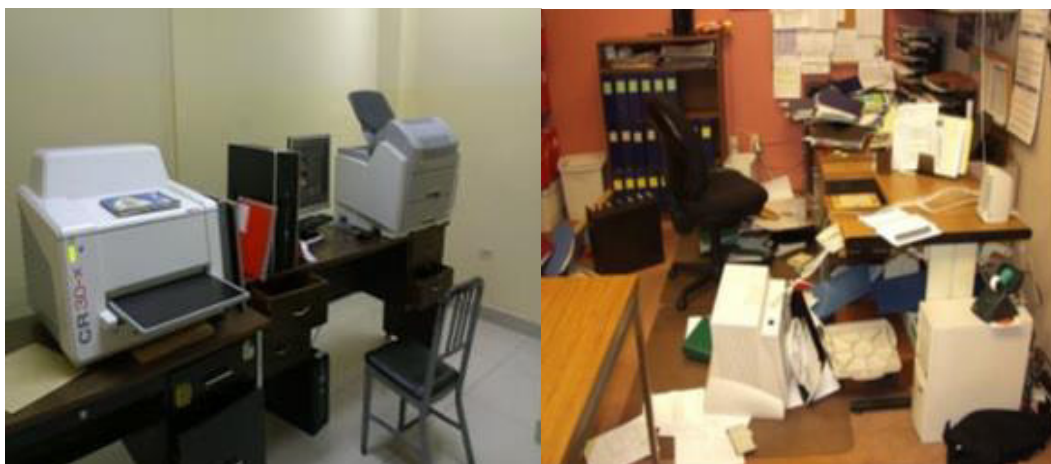
Figura 99. Izq. Área Imagenología. Der. Foto FEMA E74 6.5.3.3-1

En un movimiento sísmico, los equipos pueden desplazarse, caer perdiendo información y daño en los mismos.

Estos equipos contienen información esencial sobre el personal y los pacientes, debido al movimiento de la estructura, los equipos pueden deslizarse y caer.

Al caer pueden dañar sus componentes internos, dejándolos inservibles y provocar pérdida de información y registro de pacientes.

Los equipos deben estar sujetos a los escritorios, para ello debe utilizarse láminas o bloques adhesivos que impidan el desplazamiento de los mismos, y eviten su caída.

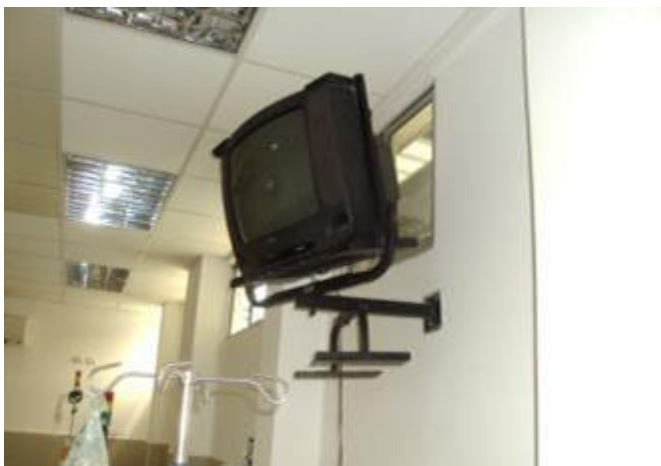
Figura 102. Área de Hemodiálisis

En un movimiento sísmico, los equipos pueden caer sobre los pacientes. Los monitores en unidades de cuidados intensivos pueden quedar inoperantes.

Los televisores deben montarse de manera segura sobre soportes específicos y estos deben estar anclados en paredes.

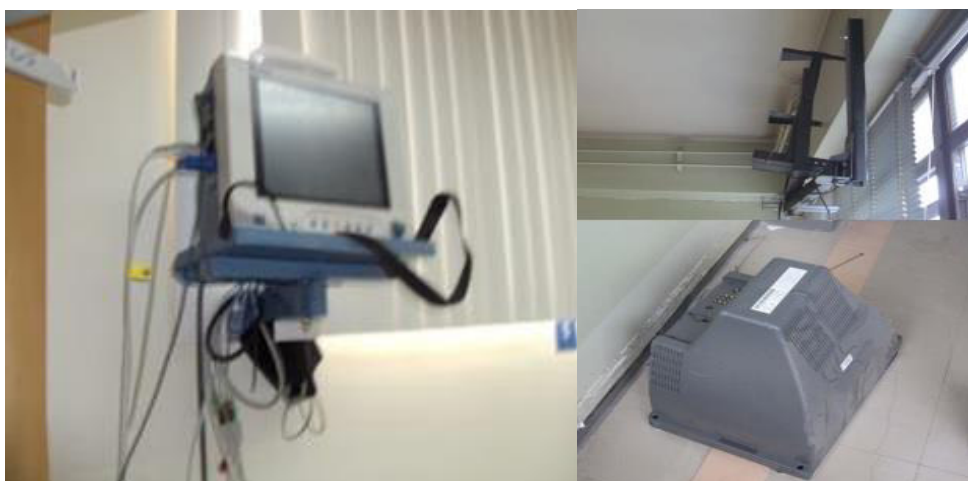
Figura 103. Izq. Área de cuidados intensivos . Der. Foto FEMA E74 6.5.3.4-1

Por el movimiento de la estructura, los soportes inadecuados y la ubicación de los mismos, los anclajes pueden sufrir fatiga y los equipos desprenderse.

Pueden caer provocando daño interno en sus componentes, dejándolos inservibles, daño a otros equipos, lesiones al personal y a pacientes.

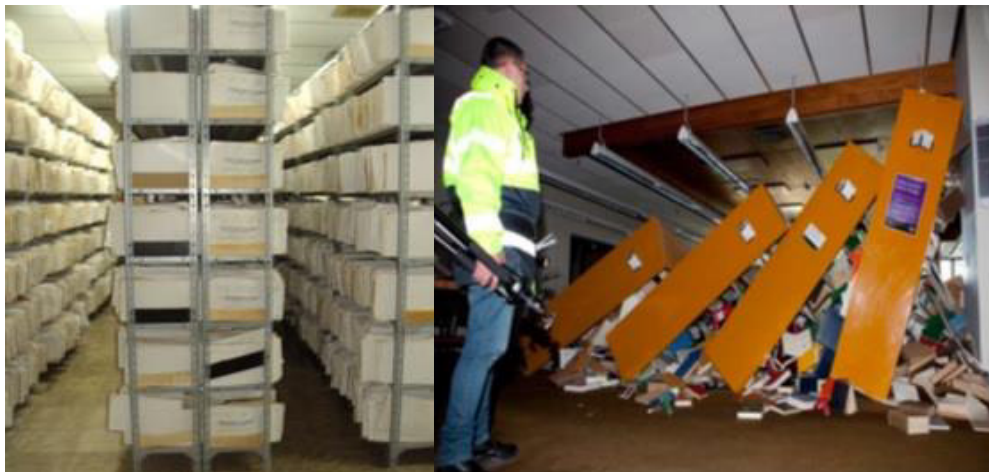
Figura 107. Izq. Registro de historias médicas. Der. Foto FEMA E74 6.5.2.2-1

Las estanterías son muy vulnerables a movimientos sísmicos, por ser altas y esbeltas pueden volcarse. Contienen información importante y útil para el hospital que podría dañarse.

Pueden provocar el colapso de la estantería, pérdida y mezcla de información y registros, provocar lesiones si una persona se encuentra atrapada.

Las estanterías deben estar ancladas fijamente al piso y también en la parte superior con arriostramientos a la estructura del edificio.

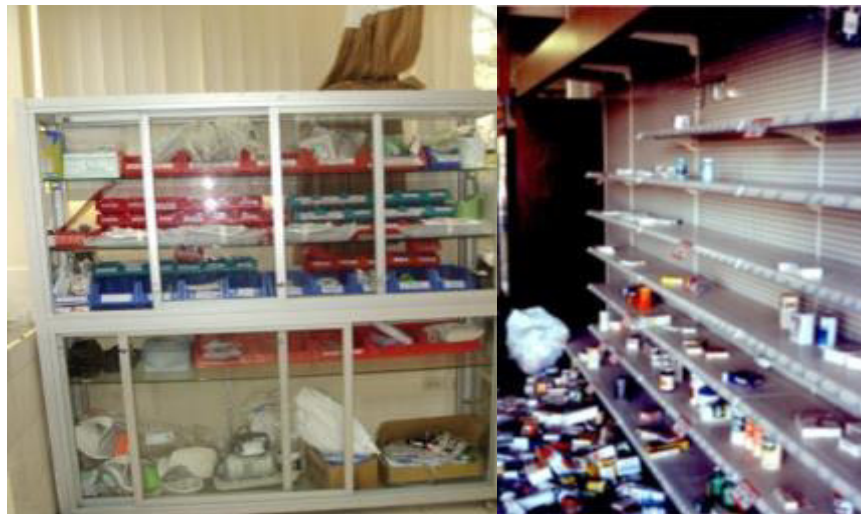
Figura 111. Izq. Área Emergencia. Der. Foto FEMA E74 6.5.4.1-2

Las estanterías son muy vulnerables a movimientos sísmicos, por ser altas y esbeltas pueden volcarse. Contienen medicamentos y productos necesarios para los pacientes.

Pueden provocar el colapso de la estantería, pérdida, destrucción de ciertos medicamentos y desorden de todos los productos.

Las estanterías deben estar ancladas fijamente al piso y también en la parte superior con arriostramientos a la estructura del edificio.

Colocar los aisladores de base diseñados para las estanterías reduce el efecto del sismo en el elemento.

Con la colocación de correas simples o protectores de plástico se evita que los elementos se deslicen, caigan y derramen en el suelo.

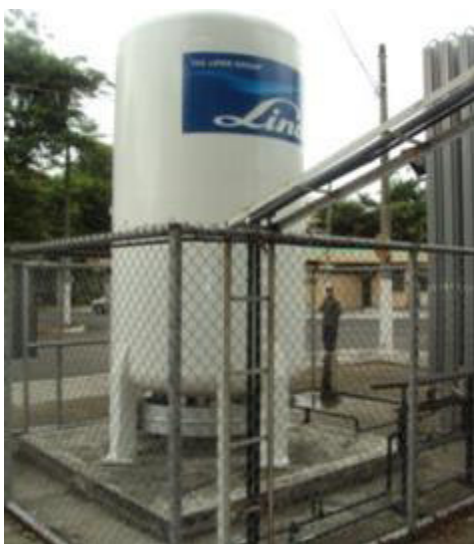
Figura 114. Tanque de Oxígeno, exterior Hospital Militar Guayaquil.

Fuertes movimientos pueden causar que los soportes del tanque de oxígeno fallen y este puede volcarse, rompiendo sus conexiones y la distribución del gas médico.

Hay que verificar sus empotramientos y verificar estabilidad.

Los tanques deben ser colocados sobre losas armadas. La losa debe tener pernos de anclaje para sujetar las bases del tanque. El anclaje debe resistir las fuerzas del terremoto.

Las conexiones de tuberías deben ser flexibles para evitar roturas en ellas.

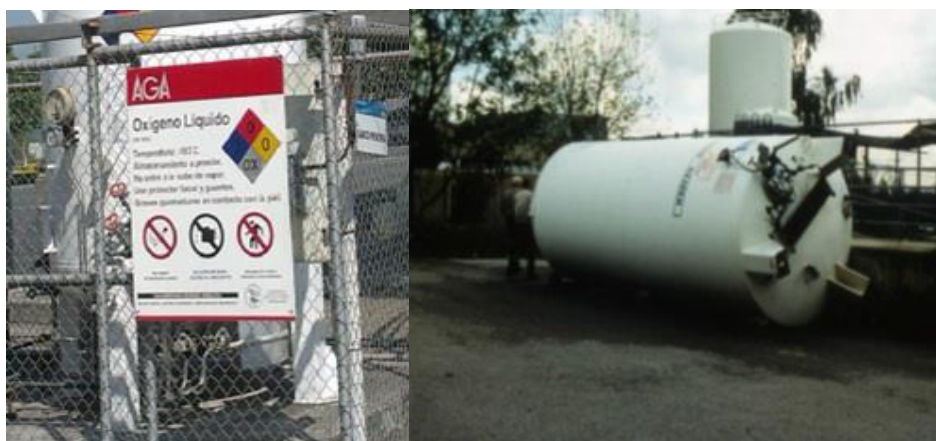
Figura 115. Izq. Señalética de seguridad industrial. Der. FEMA E74 6.4.2.1-2

El tanque contiene oxigeno esencial para los pacientes y al no estar debidamente anclado puede producirse una volcadura.

Puede dañar el contenedor dejando escapar el gas, dañar las conexiones de tubería, perder la funcionalidad de equipos que funcionan con este gas.

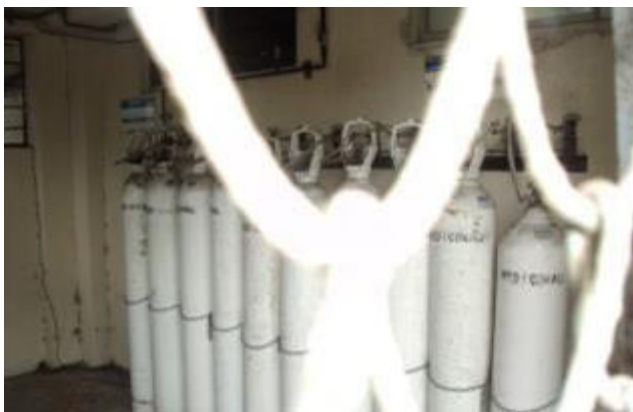
Figura 118. Planta baja. Hospital Militar de Guayaquil

Fuertes movimientos pueden hacer que cilindros no sujetos caigan y rompan sus conexiones.

Los cilindros de gases deben estar sujetos a estructuras y soportes que garanticen su estabilidad, usando sujeciones en la parte superior e inferior, como muestra en los ejemplos.

Las conexiones de tuberías deben ser flexibles para evitar roturas en ellas.

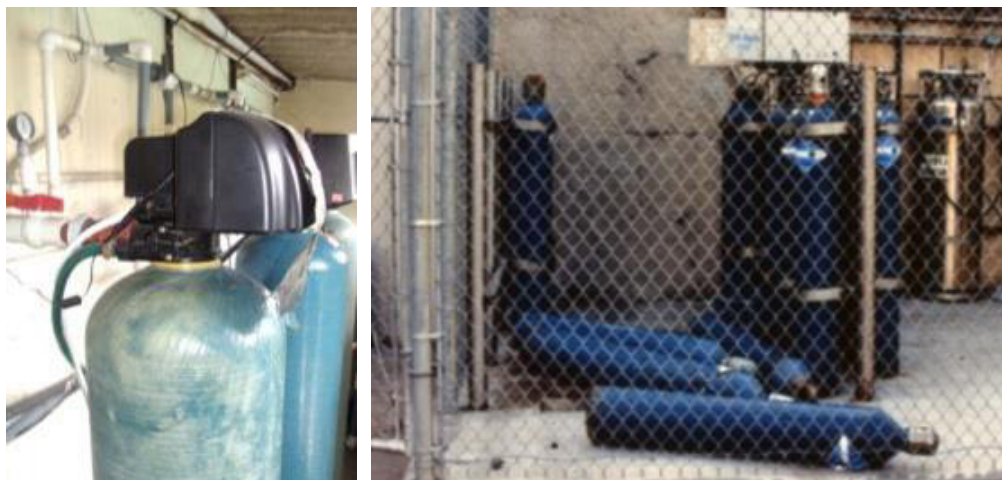
Figura 119. Izq. Conexiones de gas médico. Der. Foto FEMA E74 6.4.2.3-1

Los tanques sin sujetadores pueden caer.

Pueden dañar tanto el o los tanques como los objetos o instalaciones que se encuentren junto a ellos.

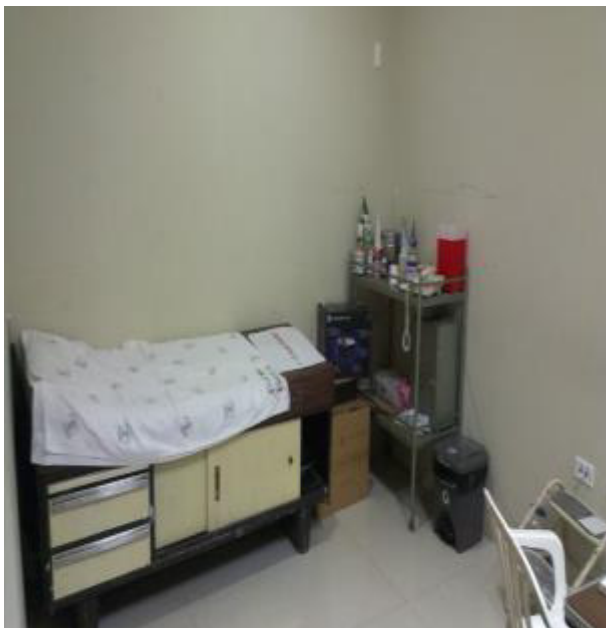
Figura 122. Planta baja. Consultorio Medicina General

Fuertes movimientos pueden hacer que los equipos no bien sujetos se desplacen y caigan.

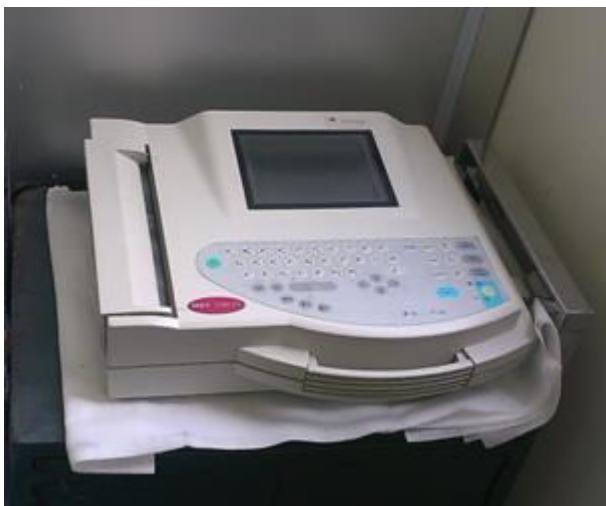
Figura 123. Equipos médicos.
Electrocardiógrafo.

Los equipos sin sujetadores pueden caer y sufrir roturas.

Pueden caer y dañar tanto el o los equipos e insumos importantes como los objetos o instalaciones que se encuentren junto a ellos.

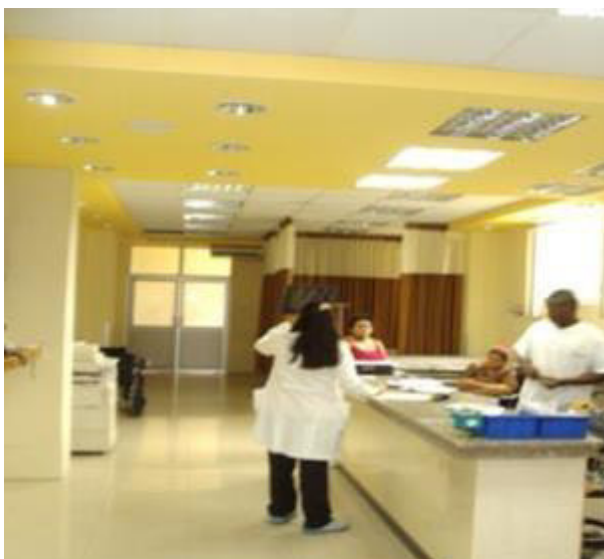
Figura 125. Planta baja. Área de Emergencias

Fuertes movimientos pueden hacer que los suministros se deslicen y caigan al piso, equipos que no estén adecuadamente anclados de igual manera se deslizaran y caerán desde sus soportes.

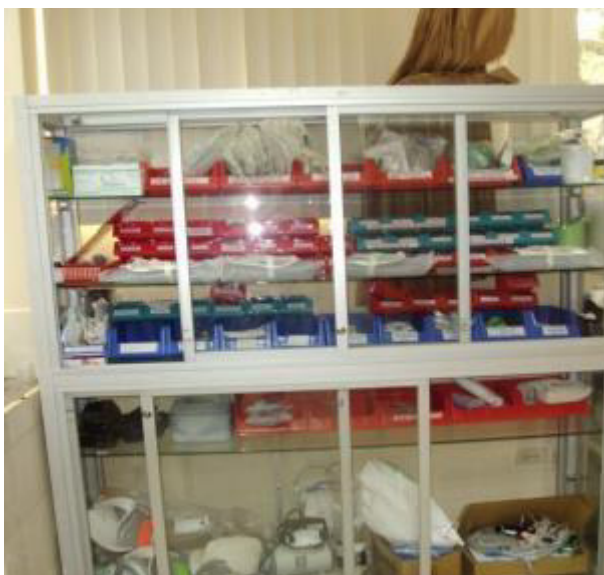
Figura 126. Estantería con medicamentos.

Los equipos sin sujetadores pueden caer y sufrir roturas.

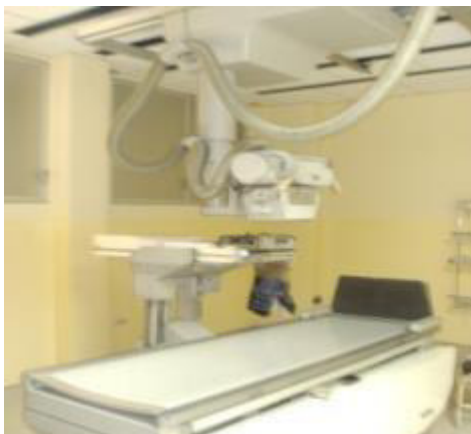
Figura 128. Planta baja. Equipo de rayos X

El equipo puede caer o en el caso de equipos que son altos y delgados, caerán durante un movimiento fuerte. Los brazos de los equipos de scanners pueden vibrar en exceso produciendo daño o ruptura.

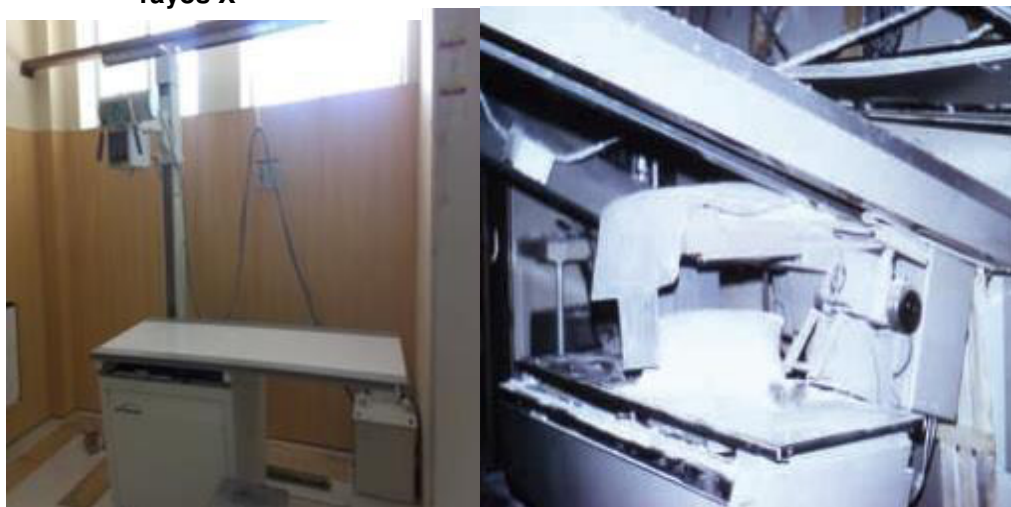
Figura 129. Izq. Equipo de rayos X. Der. Foto GHI Swiss Hospital Earthquake Safety Manual

Los equipos sin un buen anclaje pueden caer y sufrir roturas.

Equipos de Imagenología son muy costosos, pueden caer y dañar tanto el o los equipos e insumos importantes como los objetos o instalaciones que se encuentren junto a ellos.

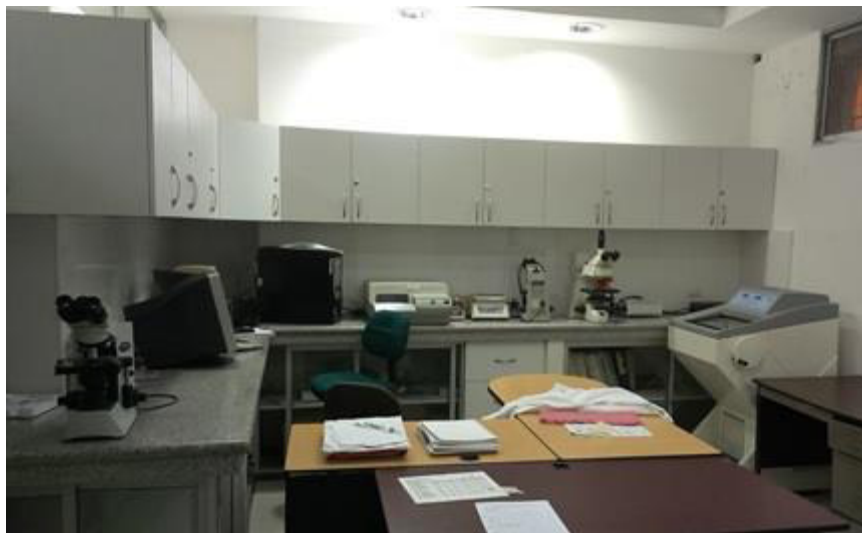
Figura 132. Planta baja. Área de Laboratorios

Laboratorios suelen tener una gran variedad de equipos pequeños y medianos localizados sobre mesas o bancos como centrifugadoras, microscopios, autoclaves, esterilizadores, entre otros.

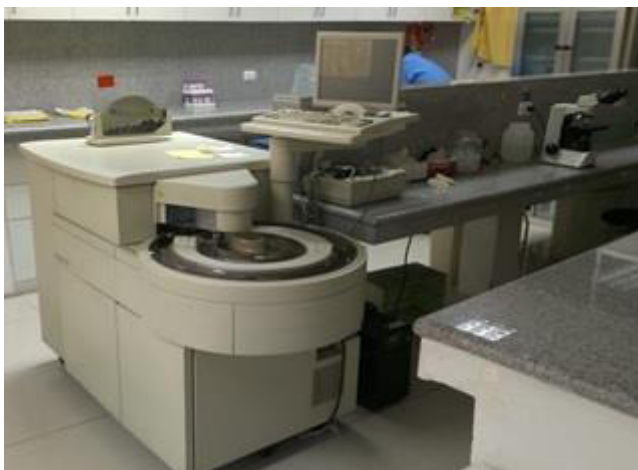
Figura 133. Equipos laboratorio

Fuertes movimientos pueden hacer que los equipos que no estén debidamente anclados o sujetos puedan deslizarse y caer al piso. Estas fallas producirán graves daños a la propiedad.

Los equipos sin un buen anclaje pueden caer y sufrir roturas.

Pueden dañar tanto el o los equipos e insumos importantes como los objetos o instalaciones que se encuentren junto a ellos.

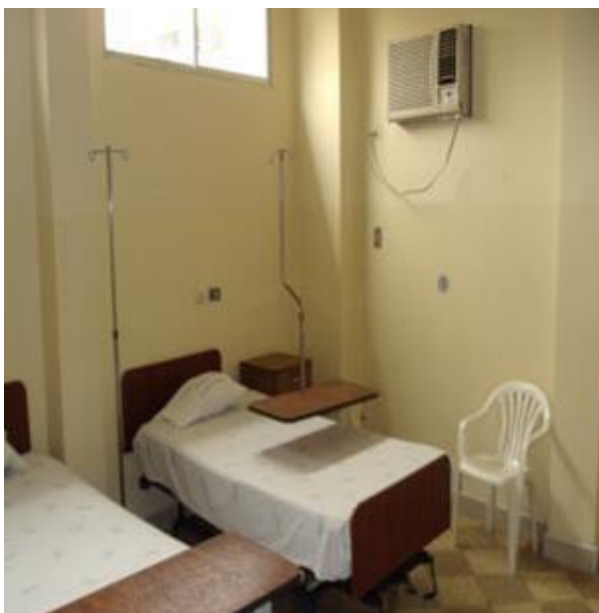
Figura 135. Primer piso. Área de hospitalización

Fuertes movimientos pueden hacer que equipos que no estén adecuadamente anclados de igual manera se deslicen y caerán desde sus soportes.

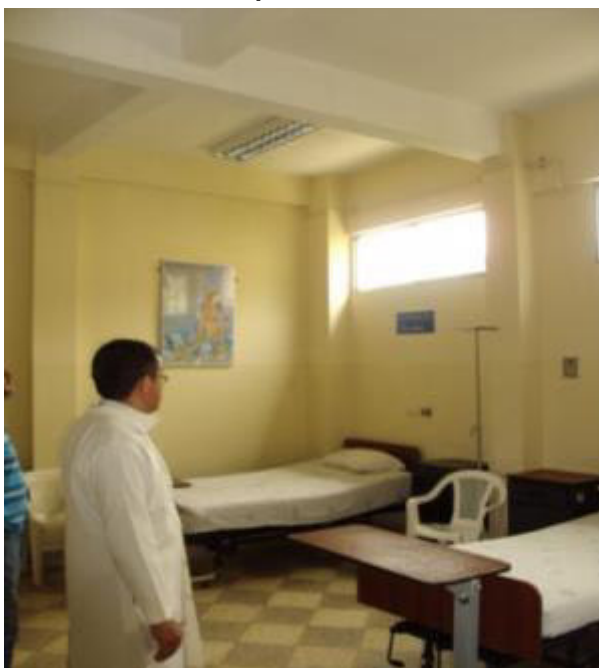
Figura 136. Camas hospitalización.

Los equipos sin sujetadores pueden caer y sufrir roturas.

Pueden dañar tanto el o los equipos e insumos importantes como los objetos o pacientes que se encuentren junto a ellos.

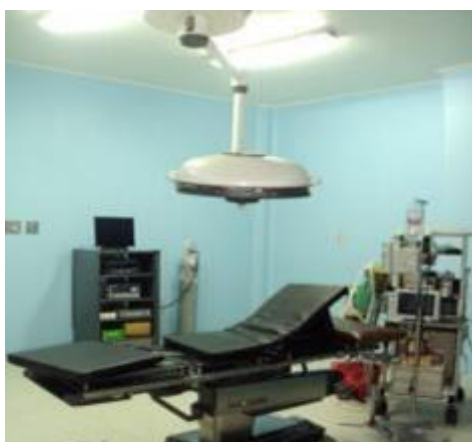
Figura 138. Primer piso. Área de quirófanos

Fuertes movimientos pueden ocasionar que por ejemplo el equipo de anestesia se deslice y caiga. Lámpara de operación pueden romperse de sus brazos y caer sobre el paciente. Los tanques de gases médicos pueden caer fácilmente

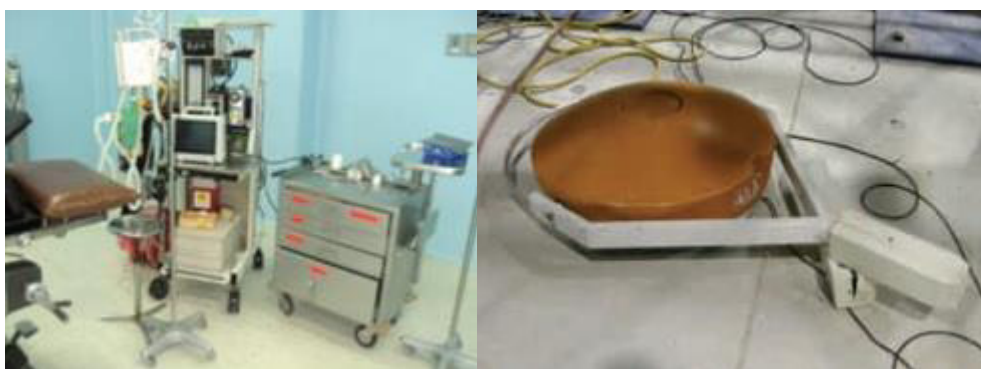
Figura 139. Izq. Equipos médicos en quirófano. Der. Foto GHI Swiss manual safety earthquakes manual

Los equipos sin sujetadores pueden caer y sufrir roturas.

Pueden caer y dañar tanto el o los equipos e insumos importantes como los objetos y pacientes que se encuentren junto a ellos.

Las luces de quirófano deben estar ancladas a la estructura del edificio ya sea con arriostramientos o directamente a la estructura del hospital. Equipos móviles; como: coche de medicamentos electrocauterio, mesas de instrumentación, equipos de soporte vital, cama de quirófano, entre otros, deben ser sujetos a las paredes con soportes adecuados para evitar su movimiento.

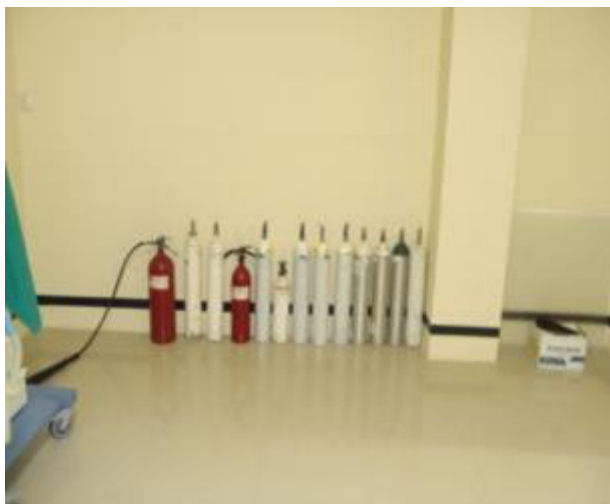
Figura 142. Primer piso. Área de quirófanos

Fuertes movimientos pueden causar que los equipos de esterilización se desplacen y rompan sus conexiones, los tanques de gases médicos pueden caer fácilmente, los suministros están adecuadamente colocados.

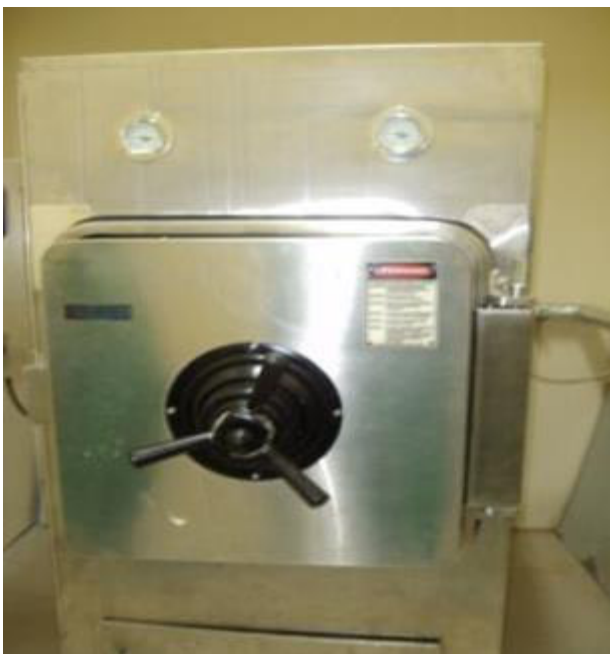
Figura 143. Equipo de esterilización

Los equipos sin sujetadores pueden caer y sufrir roturas.

Pueden caer y dañar tanto el o los equipos e insumos importantes como los objetos e instalaciones que se encuentren junto a ellos.

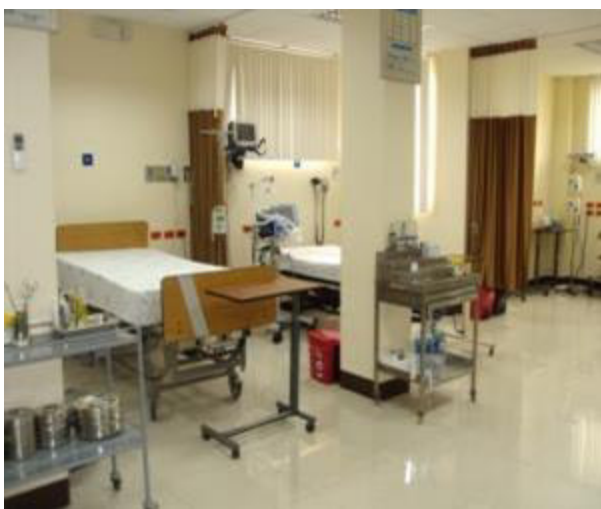
Figura 146. Primer piso. Área de Cuidados intensivos

Fuertes movimientos pueden hacer que los suministros sobre carritos rueden y golpeen a otros objetos; equipos o monitores que no estén adecuadamente anclados de igual manera se deslizaran y caerán desde sus soportes sobre sus pacientes o al suelo.

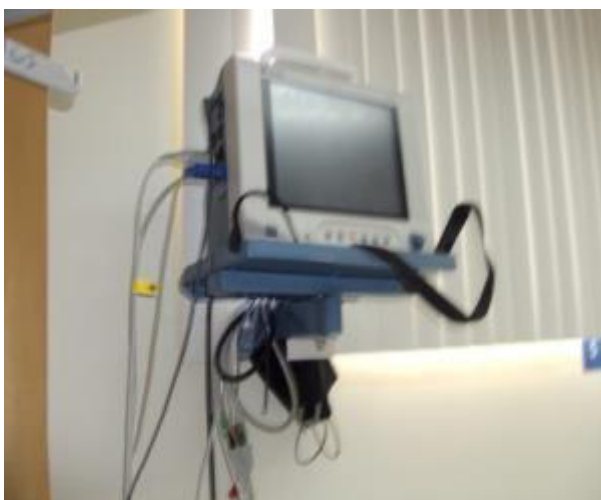
Figura 147. Equipo médico. Monitor

Los equipos sin sujetadores pueden caer y sufrir roturas.

Pueden caer y dañar tanto el o los equipos e insumos importantes como los objetos e instalaciones que se encuentren junto a ellos.

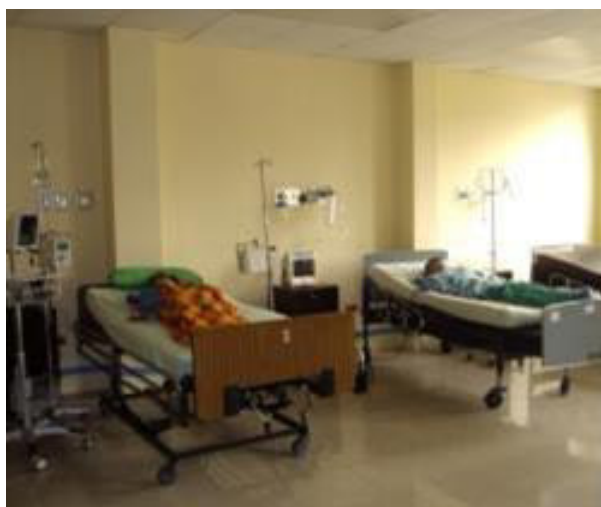
Figura 149. Primer piso. Área de hospitalización.

Fuertes movimientos pueden hacer que los suministros sobre carritos rueden y golpeen a otros objetos; equipos o monitores que no estén adecuadamente anclados de igual manera se deslizaran y caerán desde sus soportes sobre sus pacientes o al suelo.

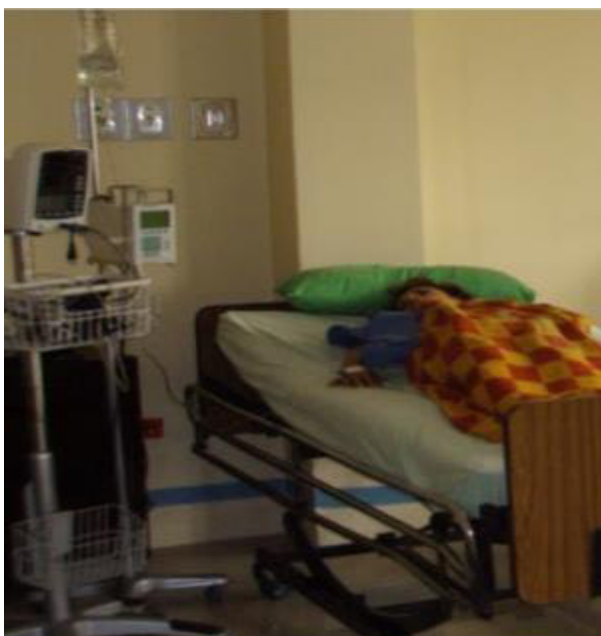
Figura 150. Equipos médicos conectados al paciente

Los equipos sin sujetadores pueden deslizarse, caer y sufrir roturas.

Pueden golpear, caer y dañar tanto el o los equipos e insumos importantes como los objetos e instalaciones que se encuentren junto a ellos.

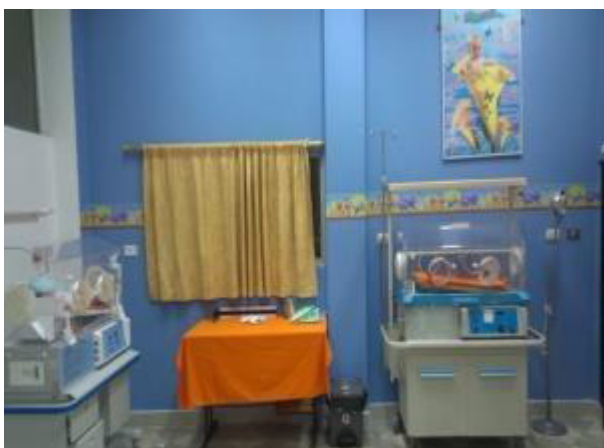
Figura 152. Segundo piso. Área de Neonatología

Fuertes movimientos pueden causar que las termocunas se deslicen y se rompan sus conexiones. Bebes podrían salir lesionados o incluso morir por la falta de suministro eléctrico o de gases médicos.

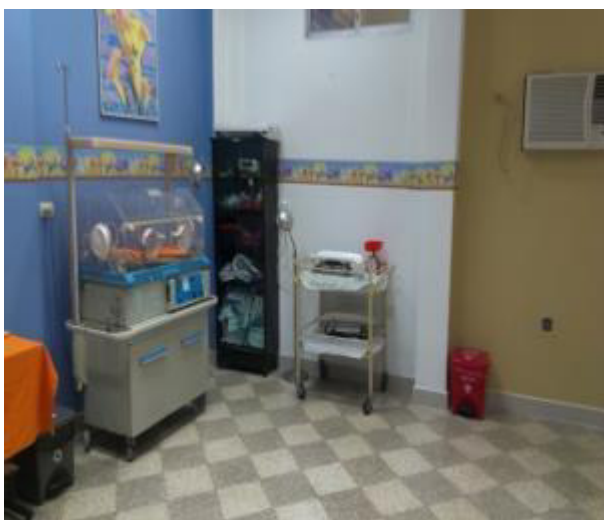
Figura 153. Equipo médico. Termocunas

Los equipos sin sujetadores pueden deslizarse, caer y sufrir roturas.

Pueden golpear, caer y dañar tanto el o los equipos e insumos importantes como los objetos e instalaciones que se encuentren junto a ellos.

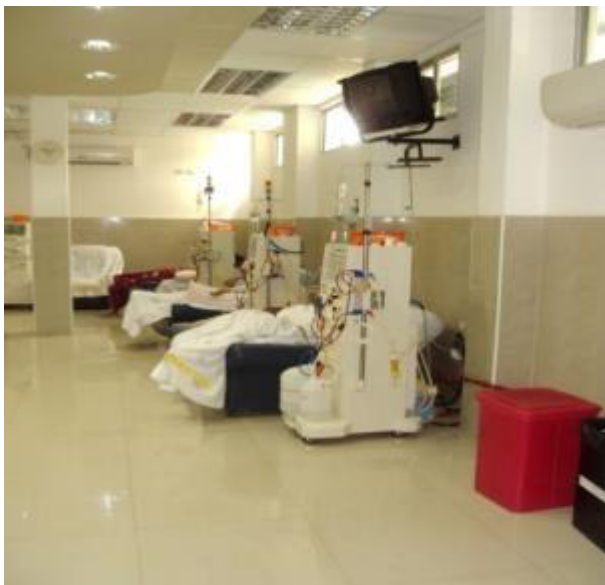
Figura 155. Segundo piso. Área de Hemodiálisis

Fuertes movimientos pueden causar que los equipos de Hemodiálisis se deslicen y se rompan sus conexiones. Pacientes críticos podrían salir lesionados o incluso morir por la falta de suministro eléctrico o de falta de sangre. Si la televisión cae podría causar la muerte del paciente.

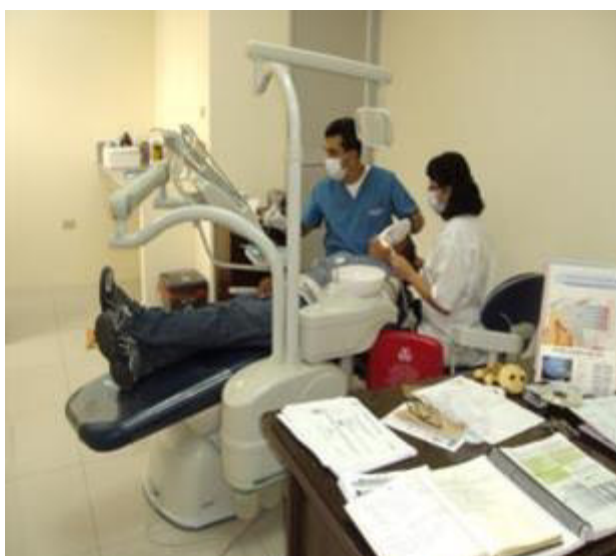
Figura 158. Primer piso. Área de Odontología

Los equipos sin sujetadores y anclajes pueden deslizarse, caer y sufrir roturas.

Deben ser sujetos y limitar su desplazamiento, el sillón dental y la lámpara dental ya que pueden caer si falla el soporte.

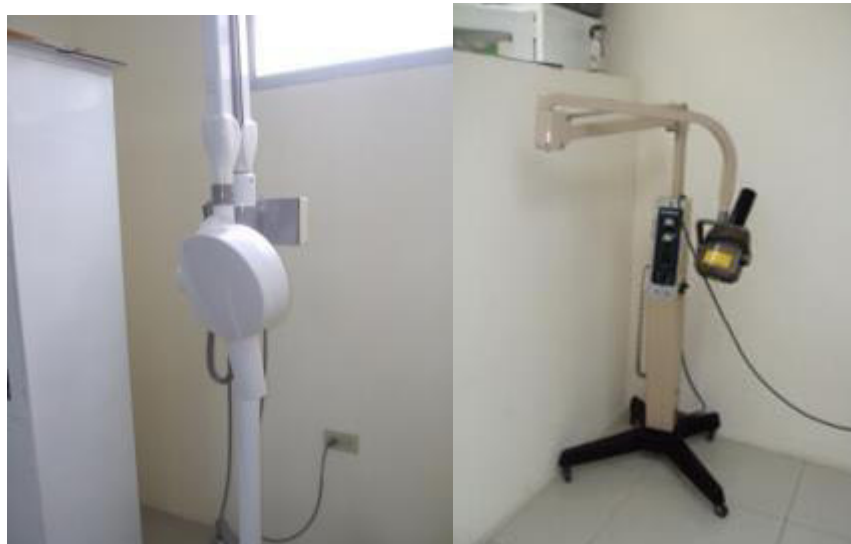
Figura 161. Equipo de Rayos X.

Fuerte movimiento puede causar que el equipo de imagen no anclado se deslice y caiga.

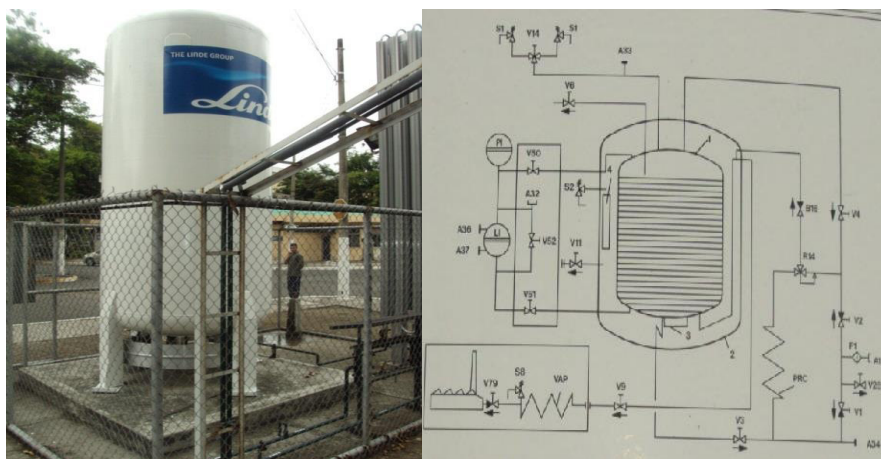
Figura 163. Detalles tanque de oxígeno

Observaciones: Tiene 4 apoyos de 0.60 x 0.15 x 0.15 m, con un perno en cada apoyo, hay que verificar sus empotramientos. El hormigón de la losa de empotramiento se asume de $F'c$ 210 kg/cm².

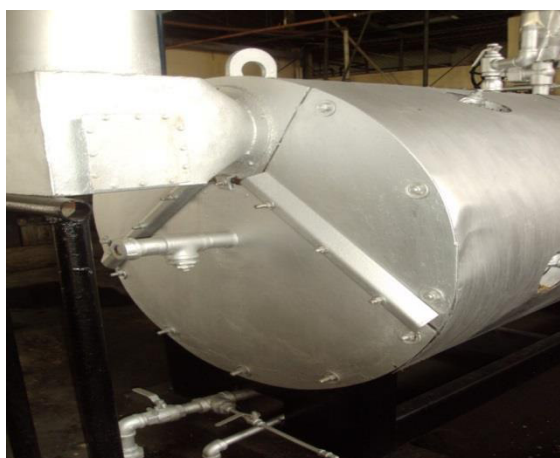
Figura 165. Caldero

Observaciones: Empotrada sobre el contra piso.

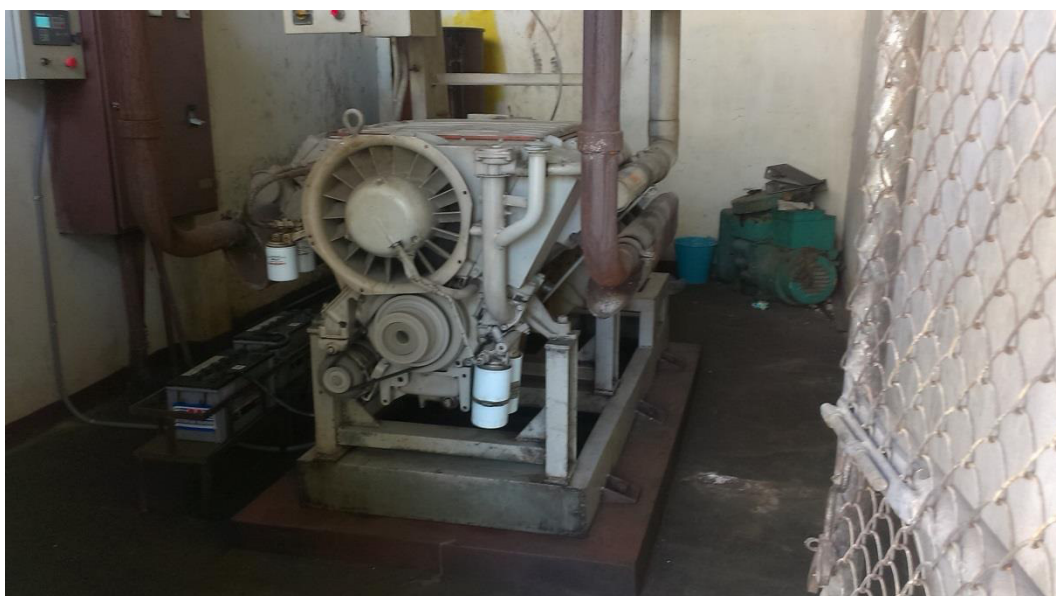
Figura 167. Generador de Emergencia

Observaciones: Empernada sobre una loseta, con 3 pernos de 1/2" a cada lado con una separación de 0.68m. Empotrada sobre el contra piso.

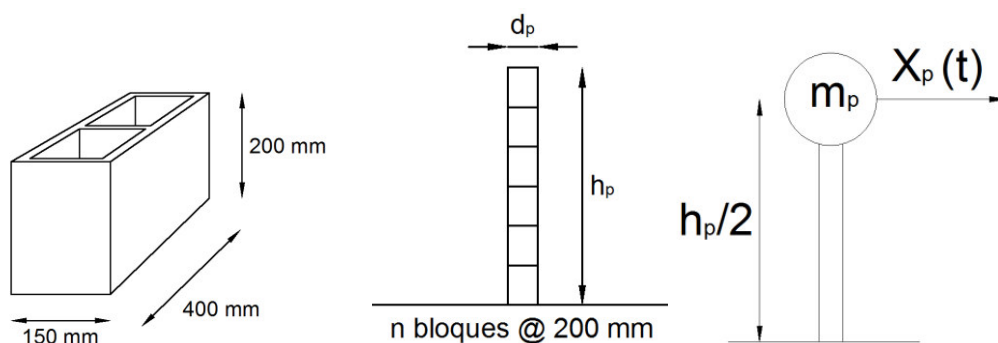
Figura 169. Detalles de parapeto

Ubicación: cuarto piso del bloque derecho

Observaciones: se encuentra sobre el área de emergencias, cuenta con chicotes de la continuación del acero de las columnas.

Como parte del capítulo 5, se realizó una comprobación y diseño de anclajes para implementación de reforzamiento de componentes, en el cual se seleccionó 4 elementos, tres de los cuales son equipos esenciales para la operación del hospital y se encuentran en el exterior del edificio, se determinaron las fuerzas actuantes utilizando el capítulo 13 del ASCE-10. Se determinó que los equipos, con las propiedades asumidas, no tendrían daño. Por último, se diseñó el anclaje de los parapetos, que son afectados por las altas aceleraciones existentes, en este caso se determinó la necesidad de colocar un arriostramiento.

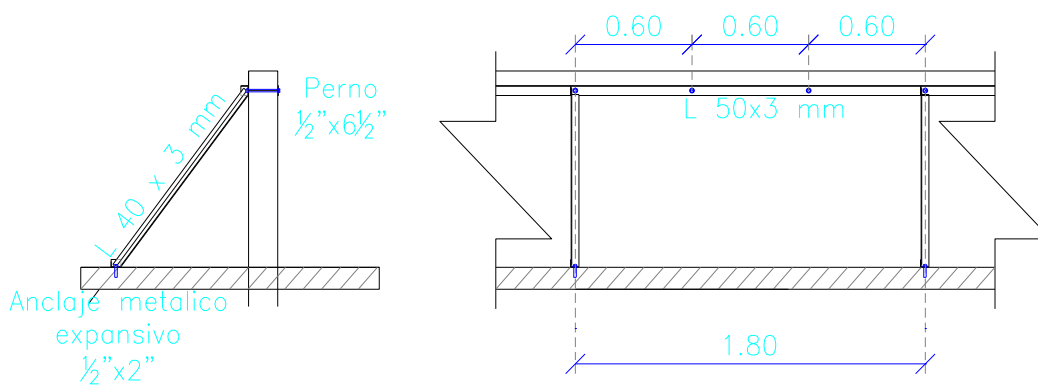
Figura 172. Diseño de arriostramiento de parapeto.

Para arriostramiento cada 1.80 m de muro:

$$\begin{aligned} P_{\text{admisible}} &= 1220.90 \text{ Kgf} \geq P \text{ actuante} \\ &= 756.86 \text{ Kgf (para 1.80 m de muro)} \end{aligned}$$

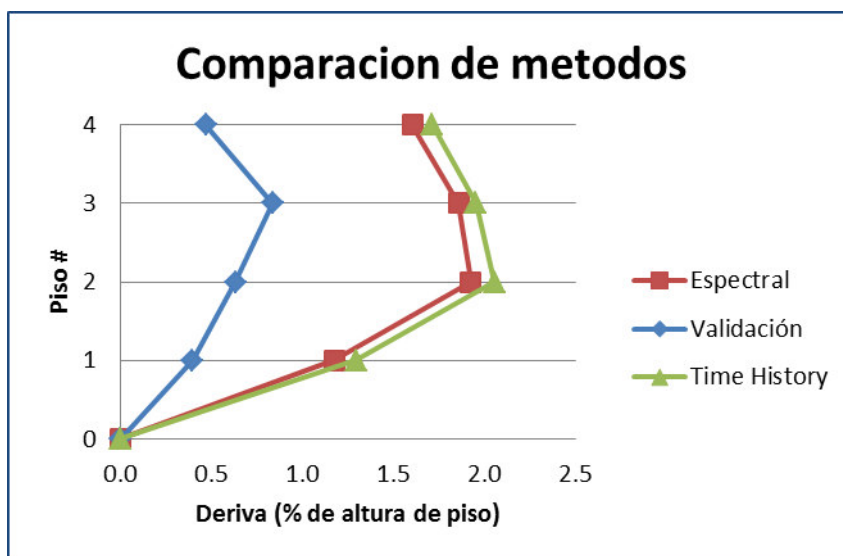
Figura 185. Derivas de piso comparación

Deriva: (Nota : En la validación de la deriva, existe una gran diferencia con el Análisis Modal en Sap 2000, lo cual deberá ser revisado en un siguiente análisis, que puede ser parte de otro tema de tesis.)

ESTRUCTURA: La deriva de los tres pisos superiores tiene un valor de 2%, que significa un nivel de desempeño de Seguridad de Vida, es decir existirá cierto daño estructural y en lo referente a las aceleraciones es notorio que los pisos superiores tienen amplitudes mayor que sobrepasan el valor de la gravedad y que definitivamente causaran daño a los elementos y componentes estructurales.

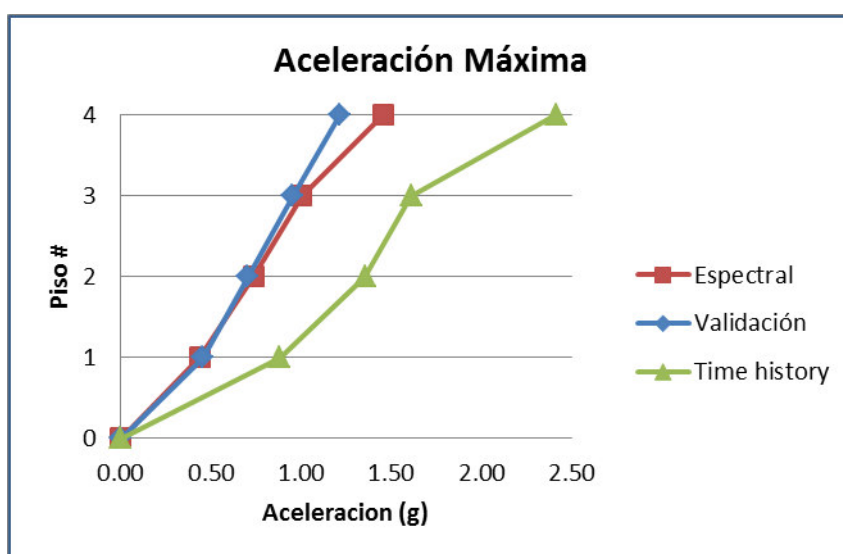
Figura 186. Aceleraciones comparación

Se puede indicar que los máximos valores están en el análisis en el tiempo (Time History), principalmente porque fueron escalados al Máximo Terremoto Esperado, determinando respuestas dinámicas con mayores amplitudes tanto en derivas como aceleraciones, con lo cual se quiere dejar constancia que este tipo de análisis debe ser implementado en estas estructuras esenciales.

NO ESTRUCTURAL: La aceleración en los pisos es: Cuarto Piso (2.4 g), Tercer Piso (1.608g), Segundo Piso (1.353) y en el Primero de 0.88g. Con estas aceleraciones los niveles de desempeño Operacionales y de Ocupación Inmediata son excedidos, es decir los elementos no estructurales serán seriamente afectados. Cabe señalar que los equipos médicos como son los utilizados en tratamientos y diagnósticos como se constató en el terremoto de Japón 2004, con aceleraciones de 0.2 y 0.3 m/s², existió daño en equipos de diagnóstico del 80% y de tratamientos del 40%, con lo cual con las aceleraciones que se obtuvieron en el análisis del hospital en este proyecto existirá un alto porcentaje de equipos inhabilitados.
