**TRABAJO DE TITULACIÓN, PREVIO A LA OBTENCIÓN DEL  
TÍTULO DE INGENIERO CIVIL.**

**TEMA: ANALISIS RETROSPECTIVO DE PARAMETROS DE  
FISCALIZACIÓN EN PAVIMENTO FLEXIBLE Y ARTICULADO  
PARA DOS VÍAS DEL CANTÓN RUMIÑAHUI.**

**AUTOR: ARCOS RIBADENEIRA LENIN EDUARDO.**

**2016**

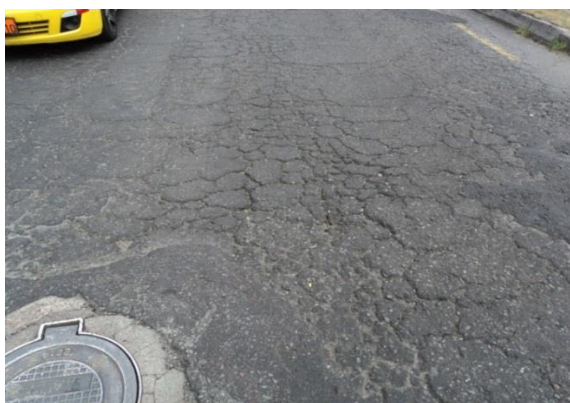
La piel de cocodrilo es un conjunto de fisuras interconectadas que forman polígonos irregulares, de hasta 0.5m de longitud en el lado más largo, el patrón es parecido a la piel de un cocodrilo, de ahí el nombre de esta falla. Generalmente presenta hundimiento del área afectada. El agrietamiento se produce en la base de la carpeta asfáltica en donde los esfuerzos y deformaciones unitarias son muy elevados, otra causa originaria de la falla es el envejecimiento del ligante asfáltico (DIRCAIBEA, 2002).

**Figura 1. Falla Tipo Piel de Cocodrilo.**

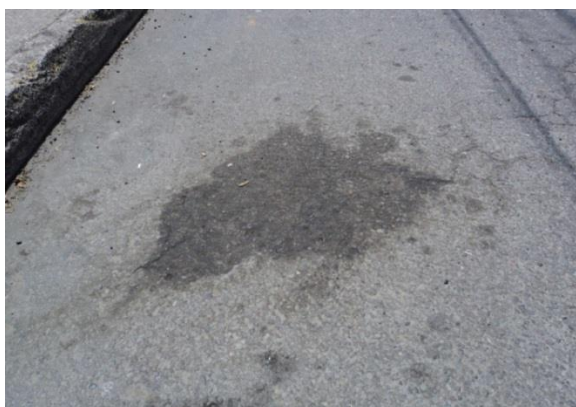
La exudación consiste en la presencia de asfalto sin agregado (árido) en la superficie del pavimento, creando una superficie brillante, resbaladiza y reflectante que generalmente es pegajosa en durante tiempo cálido cuando el asfalto llena los espacios de la mezcla y luego se expande en la superficie del pavimento, dicho proceso es irreversible. Dicha falla también es atribuida a un deficiente porcentaje de vacíos (DIRCAIBEA, 2002).

**Figura 2. Falla tipo Exudación de Asfalto.**

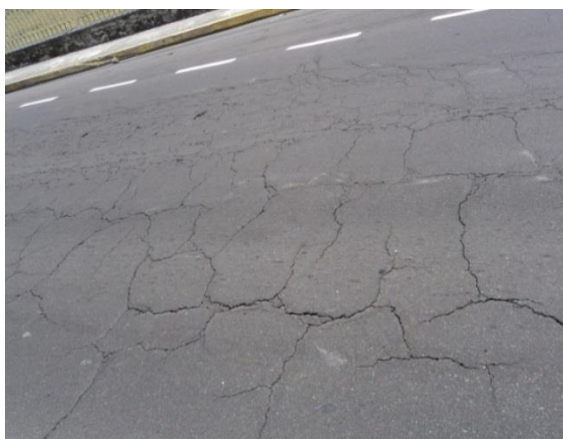
DIRCAIBEA (2002) define que Las fisuras en bloque son grietas interconectadas que forman piezas rectangulares de tamaño variable, desde 0.3x0.3 hasta 3.0x3.0m.

Este tipo de falla indica que el asfalto se ha endurecido significativamente como causa principal por la contracción del concreto asfáltico y variaciones de temperatura. Se muestra en zonas donde no hay tráfico

**Figura 3. Fisura en bloque.**

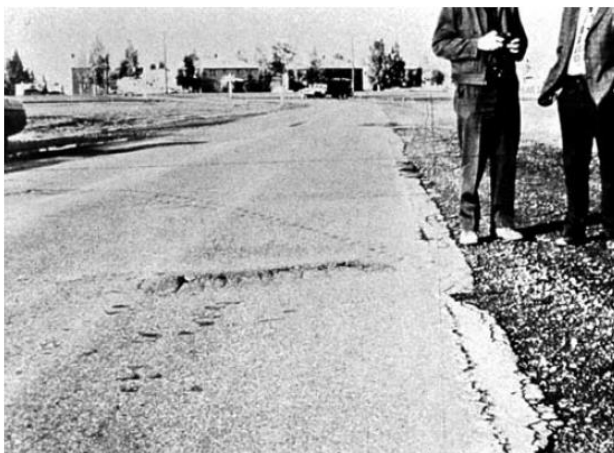
Son desniveles o desplazamientos pequeños localizados, pueden ser desplazamientos hacia arriba o hacia debajo de la superficie del pavimento, que distorsionan el perfil de la carretera.

Dentro de las principales causas existentes son las siguientes, expansión por congelamiento, infiltración y acumulación de material en la fisura combinada con cargas de tráfico, expansión de suelo de fundación, deficiencia en el drenaje del paquete estructural (DIRCAIBEA, 2002).

**Figura 4. Falla tipo Abultamiento**

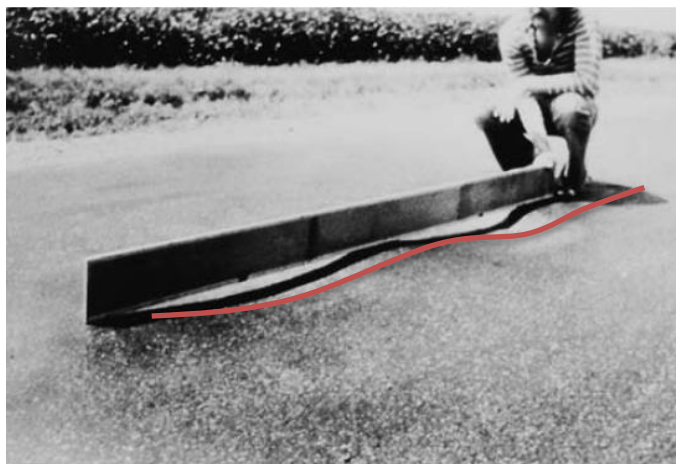
La corrugación u ondulación es una serie de pequeñas acanaludas espaciadas a intervalos regulares, generalmente menores de 3 metros, este tipo de falla se presenta por la acción de tráfico en combinación con una capa de superficie o base inestable (DIRCAIBEA, 2002).

**Figura 5. Falla tipo Corrugación**

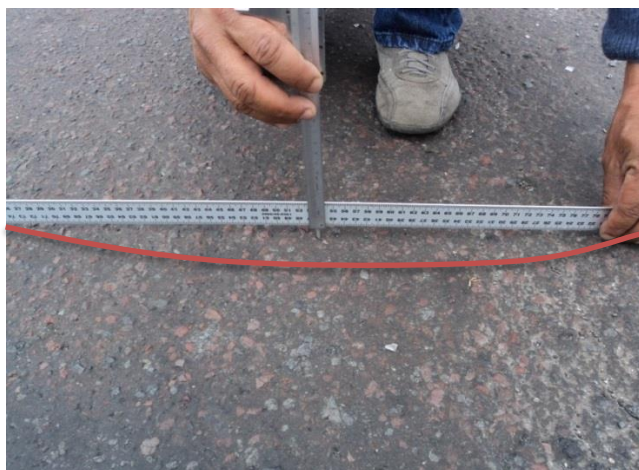
Las depresiones son áreas localizadas en la superficie del pavimento, que poseen zonas menores a las que están a su alrededor, esta falla es causa por asentamientos de la sub rasante y procedimientos constructivos defectuosos. Esta falla se puede evidenciar cuando el agua se empoza dentro de ellas (DIRCAIBEA, 2002).

**Figura 6. Falla del tipo Depresión.**

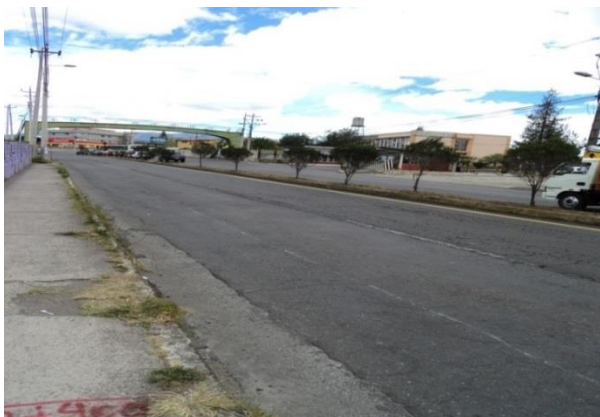
Las fisuras de borde son grietas paralelas al borde externo del pavimento, que se encuentra a una distancia entre 0,30 y 0,6 de este. Este tipo de falla se incrementa por las cargas de tráfico y se origina por el debilitamiento de la base o de la subrasante. Si el área entre la fisura y el borde del pavimento se encuentra agrietada puede producirse desprendimientos (DIRCAIBEA, 2002).

**Figura 7. Falla tipo fisura de Borde.**

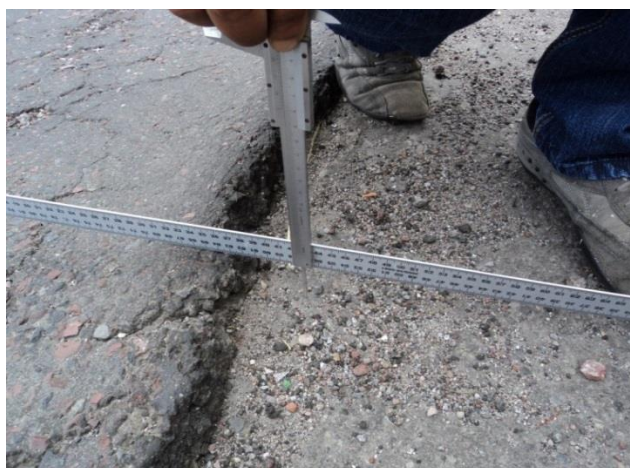
Es la diferencia de elevación entre el borde del pavimento y la berma, esta falla es causada por la erosión de la berma, el asentamiento de la berma, colocación de nueva carpeta (DIRCAIBEA, 2002).

**Figura 8. Falla Desnivel Carril – Berma.**

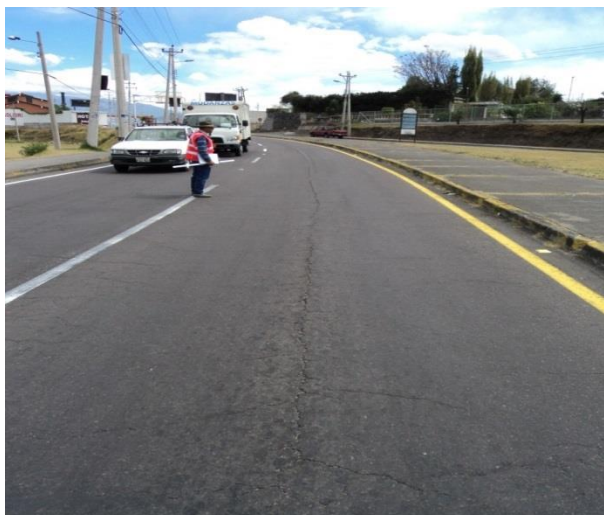
Son fisuras tanto en sentido longitudinal como transversal se puede originar por una deficiencia junta constructiva, endurecimiento del asfalto, contracción del cemento asfáltico, este fisuramiento no está relacionado con las cargas de tráfico (DIRCAIBEA, 2002).

**Figura 9. Grietas Transversales y longitudinales.**

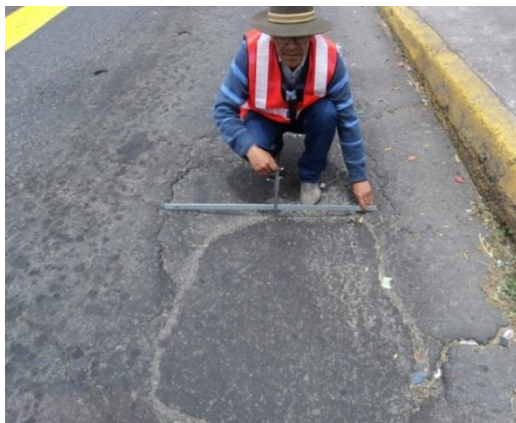
Es un área de pavimento que ha sido reemplazado por material nuevo indistintamente del acabo, ya que generalmente genera otras rugosidades.

**Figura 10. Falla tipo Parqueo de Corte.**

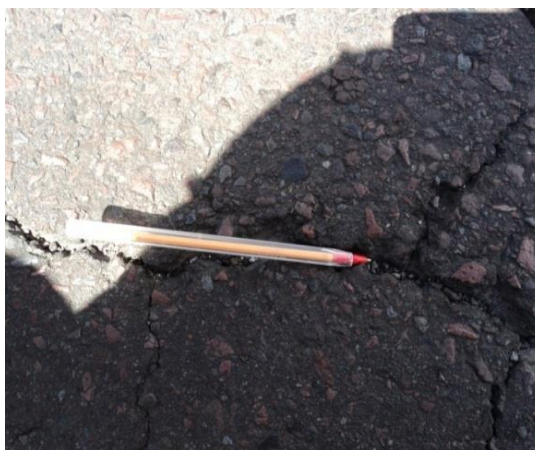
Esta falla es producida por las acción repetida del tráfico, cuando el agregado superficial se torna liso, esto reduce la adherencia entre el neumático de los vehículos, el riesgo hacia los usuarios viales se incrementa en condiciones húmedas. (DIRCAIBEA, 2002).

**Figura 11. Agregado Pulido.**

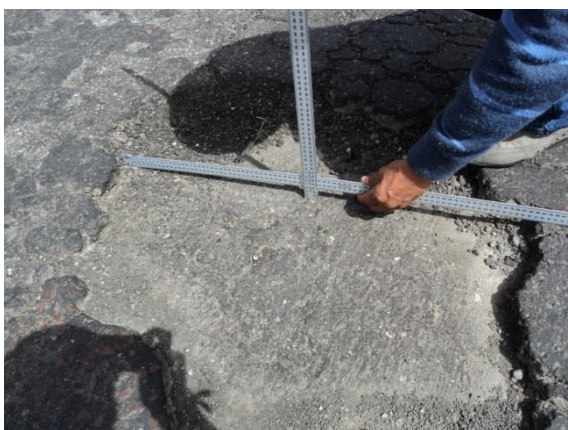
Los baches son pequeños huecos en la superficie de hasta un metro de diámetro, generalmente tienen bordes agudos, su crecimiento es creciente por la acumulación de agua en su superficie, esta se presenta por la presencia de mezclas pobres, bajo soporte de base, esta es complementada o se alcanza a partir de fallas tipo piel de cocodrilo de condición severa. (DIRCAIBE, 2002).

**Figura 12. Falla tipo Bache.**

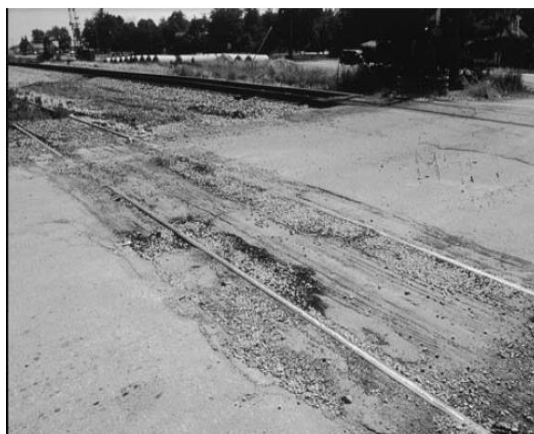
Son los desniveles producidos en zonas adyacentes a cruces ferroviarios.

**Figura 13. Falla Cruce de Ferrocarril**

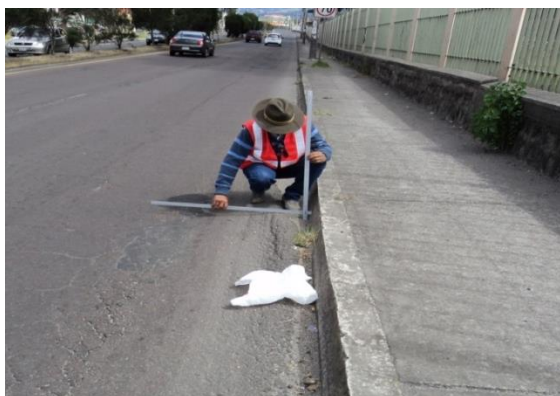
El surco de huella es una depresión que se localiza en la huella del tráfico, en caso de severidad alta se puede observar la elevación del pavimento a lo largo de la depresión, es originado por la el tráfico vehicular y puede resultar una falla estructural del pavimento (DIRCAIBEA, 2002).

**Figura 14. Falla tipo Surco de Huella.**

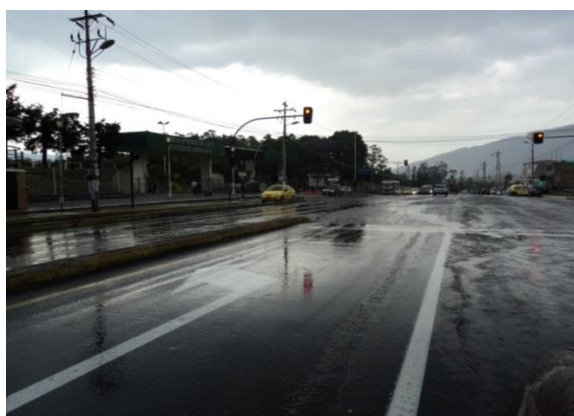
**Figura 15. Evidencia de surco de huella.**

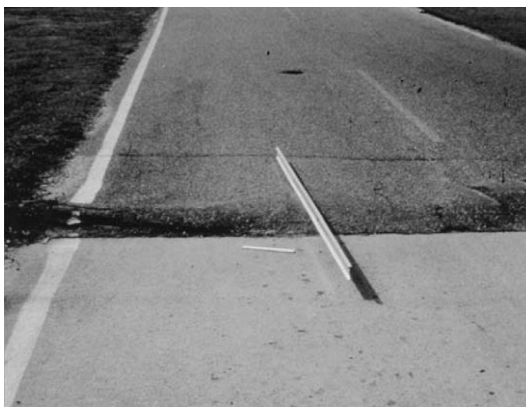
El desplazamiento es una deformación permanente longitudinal, en un área localizada de la superficie del pavimento es causa por las cargas vehiculares. Que empuja el material superficial produciendo ondulaciones, esta patología es atribuida en asfaltos líquidos (DIRCAIBEA, 2002).

**Figura 16. Falla tipo Desplazamiento**

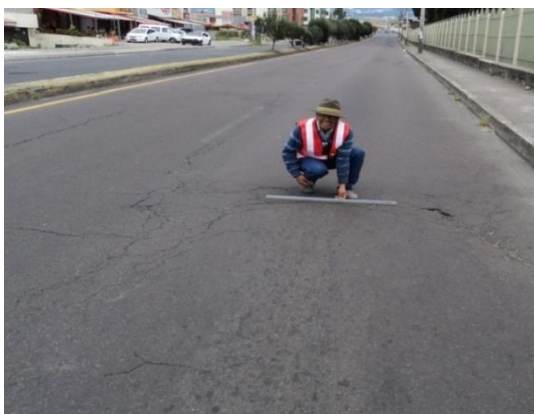
Las grietas parabólicas se producen en forma de media luna con dos extremos apuntando en sentido contrario al tráfico, esta es producida por deformaciones en la superficie de frenado o cambio de dirección de las llantas. Esto ocurre por mezclas de bajas resistencia o una mala adherencia entre la capa de superficie y sub capas (DIRCAIBEA, 2002).

**Figura 17. Grietas Parabólicas.**

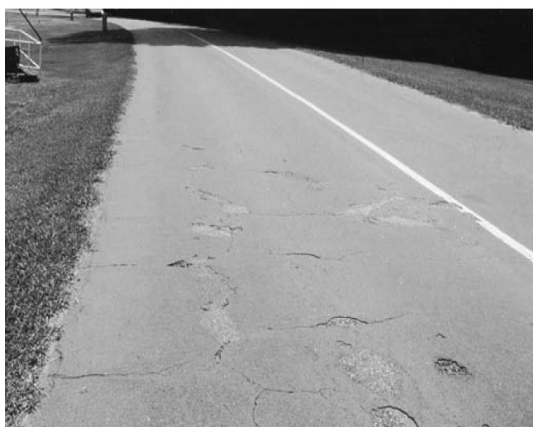
Esta es producida por el desgaste de la superficie producida por la pérdida de ligante asfáltico y disgregación de material pétreo. Esta indica que la mezcla es de mala calidad también es producida por el derramamiento de aceites y petróleos (DIRCAIBEA, 2002).

**Figura 18. Falla Tipo Intemperismo.**

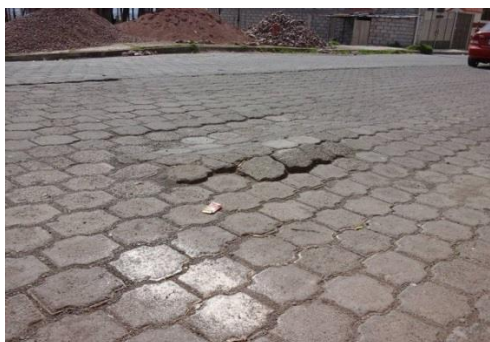
Son levantamientos o protuberancias que se presentan en la superficie del pavimento, dentro de las principales causas se encuentran. Cambios volumétricos de la subrasante, suelos expansivos (Higuera y Pacheco , 2010).

**Figura 19. Falla Tipo Abultamiento.**

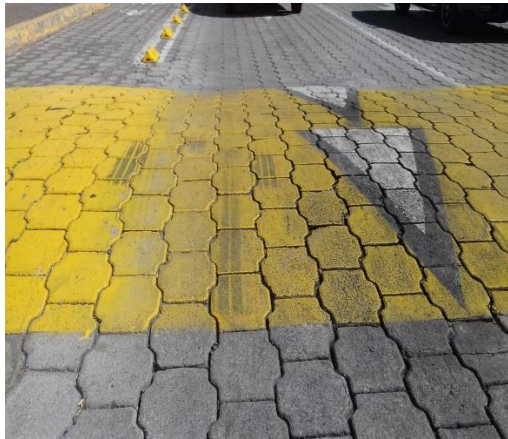
Depresión localizada en el sentido del tráfico, las principales causas son las cargas de tránsito, consolidación de las capas subyacentes, inadecuada compactación (Higuera y Pacheco , 2010).

**Figura 20. Falla Tipo Ahuellamiento.**

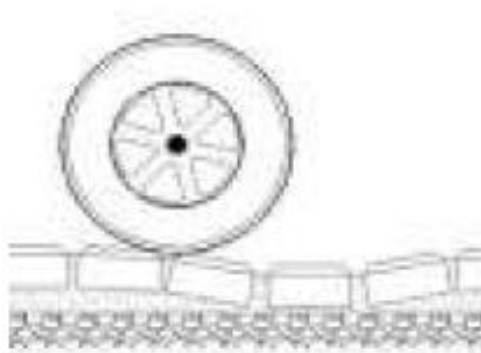
Son hundimientos de forma circular en dirección al sentido de tráfico sin pérdida de material, las principales causas son asentamiento en el suelo de fundación, fallas en la capa de arena, inadecuado drenaje (Higuera y Pacheco , 2010).

**Figura 21. Falla Tipo Depresión.**

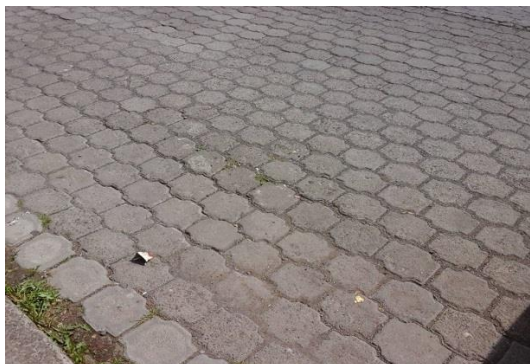
Es la pérdida de finos en la superficie del adoquín, en la cual se deja expuesto el agregado del adoquín (Higuera y Pacheco , 2010).

**Figura 22. Falla Tipo Desgaste Superficial**

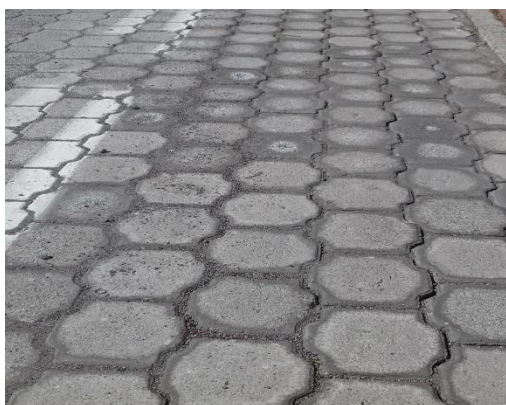
Es la presencia de partículas de arena alrededor o sobre los adoquines, dentro de las principales causas es juntas abiertas (Higuera y Pacheco , 2010).

**Figura 23. Falla Tipo Perdida de Arena.**

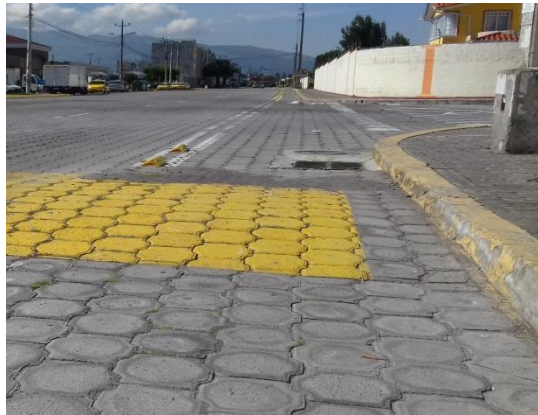
Los desplazamientos de borde corresponden al movimiento de los adoquines junto a los elementos de confinamiento. Las posibles causas del movimiento pueden ser por las cargas del tránsito, inadecuada construcción en el elemento de confinamiento (Higuera y Pacheco , 2010).

**Figura 24. Falla tipo Desplazamiento de Borde**

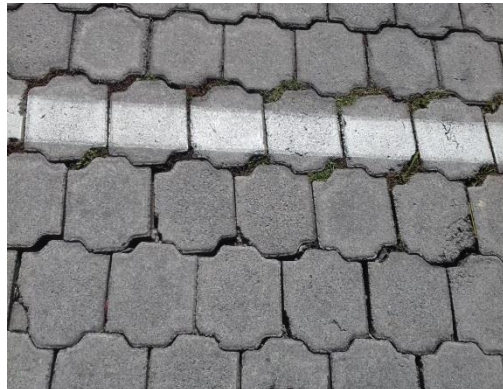
Los adoquines se apartan de su alineamiento inicial, dentro de las posibles causas son falta de confinamiento transversal, sitios de alta pendiente, zonas de frenado (Higuera y Pacheco , 2010).

**Figura 25. Falla Desplazamiento de Junta.**

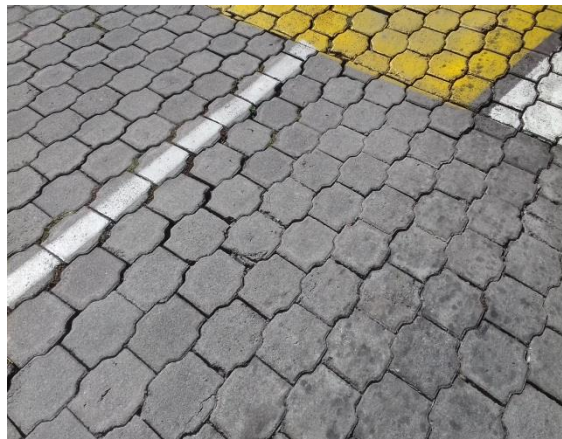
Son daños localizados en los adoquines atribuidos a espesores insuficientes del adoquín, inadecuado espesor de las capas de apoyo, deficiencia en calidad de los materiales de apoyo (Higuera y Pacheco , 2010).

**Figura 26. Falla por Fracturamiento**

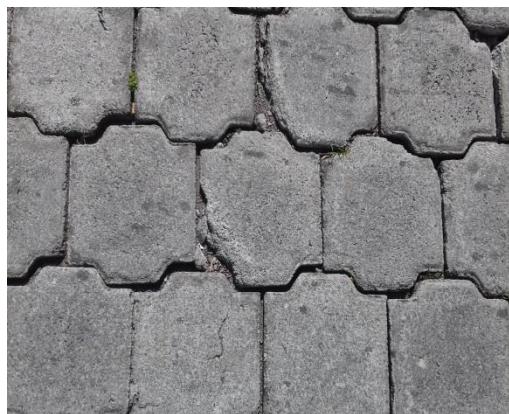
Es el deterioro parcial o total de los confinamientos externos, dicha patología se presenta por fatiga en el paso del tránsito, por impacto de llantas de los vehículos, por invasión de vegetación, retracción del concreto (Higuera y Pacheco , 2010).

**Figura 27. Falla por fracturamiento de confinamiento.**

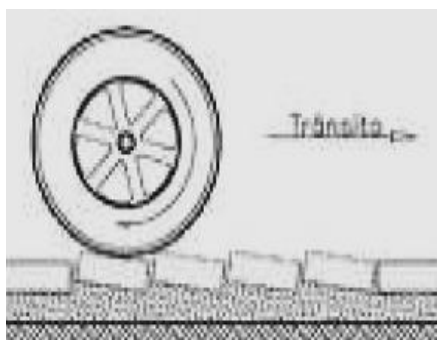
Es el cambio brusco de nivel entre hiladas de adoquines, se atribuye esta patología a un error constructivo, torsión ocasionada por las cargas del tránsito (Higuera y Pacheco , 2010).

**Figura 28. Falla escalonamiento entre adoquines.**

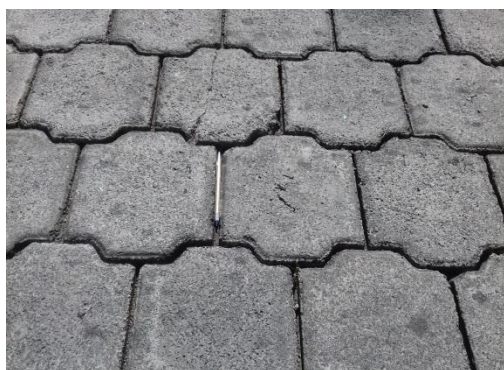
Es una separación entre juntas superior a 3mm permitiendo la pérdida de arena de sello, las causas posibles de daño son producidas por cargas de tránsito, confinamiento inadecuado, falta de sello de juntas (Higuera y Pacheco , 2010).

**Figura 29. Falla Tipo Junta Abierta.**

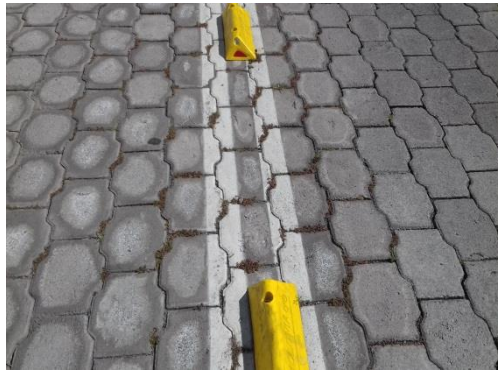
Es la invasión o crecimiento de vegetación a través de las juntas en la calzada, la vegetación en caso de alta severidad puede levantar los adoquines (Higuera y Pacheco , 2010).

**Figura 30. Falla tipo vegetación en la calzada.**

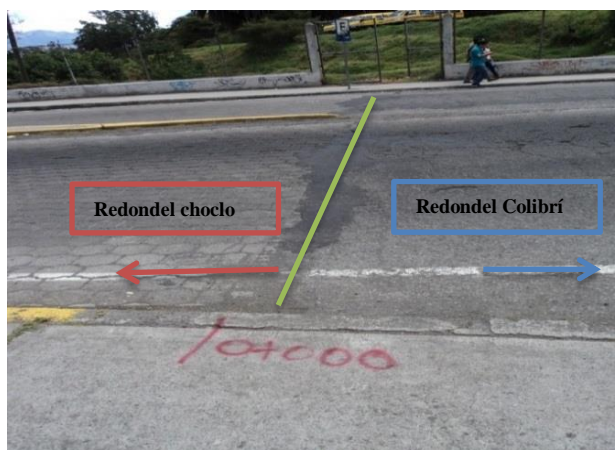
**Figura 40. Abscisa inicio de Estudio.**

La Unidad de muestra uno tiene una área de  $180\text{m}^2$ , no presenta cambios de sección dentro de su área esta empieza en la abscisa de estudio P.K 0+000 la misma que se encuentra en la junta entre pavimento flexible y articulado del redondel de choclo como indica la Figura 40.

Las fallas encontradas con nivel de severidad baja fueron Parcheo de Corte, Huecos, Piel de cocodrilo, agrietamiento en bloque, pulimiento de agregado en pequeño porcentaje, grietas parabólica ubicado en el extremo próximo a la vereda.

La falla más considerable encontrada es agrietamiento en bloque con una densidad total del 63%, el mismo que de acuerdo a la patología indica que el asfalto se ha endurecido u oxidado significativamente.

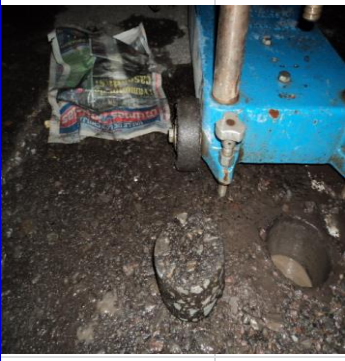
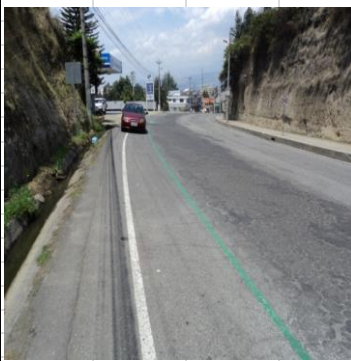
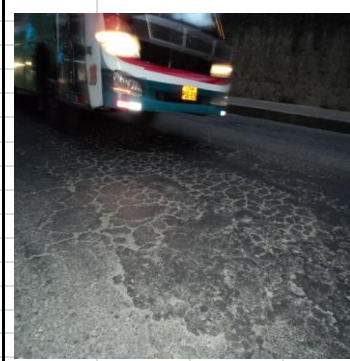
## 4.1.1.1. Núcleo N° 1

UNIVERSIDAD DE LAS FUERZAS ARMADAS - ESPE			
DEPARTAMENTO DE CIENCIAS DE LA TIERRA Y LA CONSTRUCCIÓN			
CARRERA DE INGENIERIA CIVIL			
Laboratorio de Suelos y Asfaltos			
<b>Análisis Restropectivo de Parametros de Fiscalización</b>			
<b>Recuperación de nucleos de asfalto AV. General Rumiñahui</b>			
<b>Responsable :</b>	Lenin Arcos Ribadeneira		
<b>Lugar de la Muestra:</b>	Avenida General Rumiñahui tramo Espe-Redondel Choclo, gasolinera petro comercial		
<b>Fecha:</b>	07 de septiembre 2015		
<b>Coordenada</b>	Norte: 9963062; Este: 785330		
<b>Carril</b>	Derecho		
<b>NUCLEO N°1</b>			
ESPESOR	TEMPERATURA	INSPECCIÓN VISUAL	TIPO DE FALLA
120,5 mm	20 °C	Inadecuada adherencia en la mezcla debido a que se fracturo y se obtuvo el nucleo en dos partes con agregados fracturados	Piel de cocodrilo Falta de limpieza en obras de drenaje

Extracción núcleo 1	Lugar de extracción núcleo	Falla característica

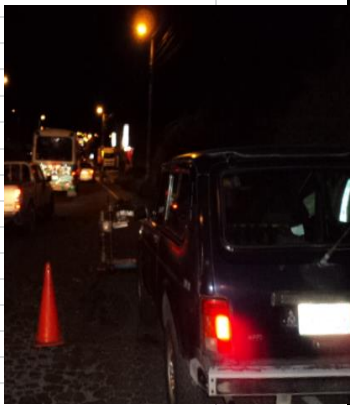
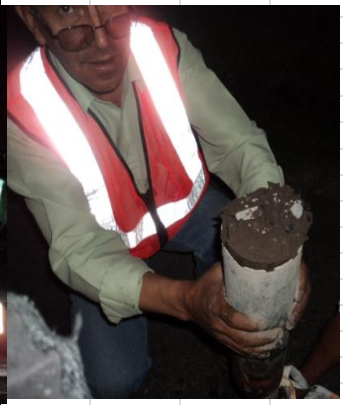
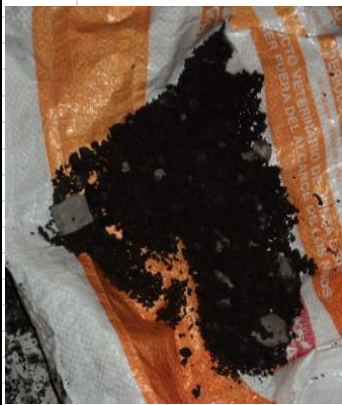
UNIVERSIDAD DE LAS FUERZAS ARMADAS - ESPE			
DEPARTAMENTO DE CIENCIAS DE LA TIERRA Y LA CONSTRUCCIÓN			
CARRERA DE INGENIERIA CIVL			
Laboratorio de Suelos y Asfaltos			
<b>Análisis Restropectivo de Parametros de Fiscalización</b>			
<b>Recuperación de nucleos de asfalto AV. General Rumiñahui</b>			
<b>Responsable :</b>	Lenin Arcos Ribadeneira		
<b>Lugar de la Muestra:</b>	Avenida General Rumiñahui, sector Gasolinera Petrocomercial carril derecho.		
<b>Fecha:</b>	07 de septiembre 2015		
<b>Coordenada</b>	Norte: 9963070, Este: 785334		
<b>Carril</b>	Derecho		
<b>NUCLEO N°2</b>			
ESPESOR	TEMPERATURA	INSPECCIÓN VISUAL	TIPO DE FALLA

-	22°C	El núcleo obtenido presenta un deterioro total de la mezcla debido a que en el proceso de extracción esta se desintegro como se puede apreciar en la figura	El núcleo será obtenido a 90 centímetros de la vía sobre una del tipo piel de cocodrilo severidad Baja con el fin de valorar la condición de las grietas de la falla

Extracción núcleo 2		Material núcleo 2

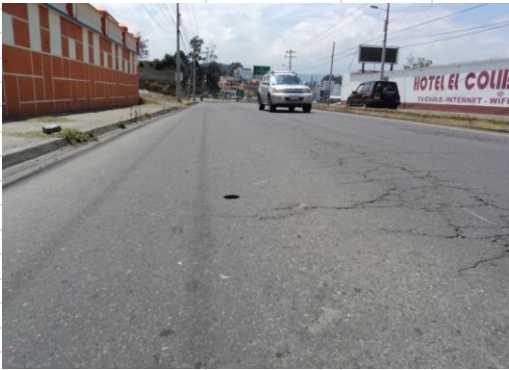
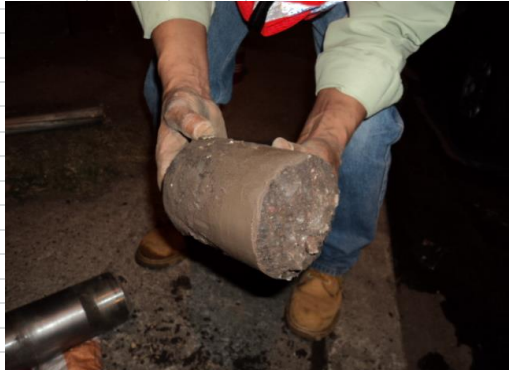
## 4.1.1.3. Núcleo N°3

UNIVERSIDAD DE LAS FUERZAS ARMADAS - ESPE			
DEPARTAMENTO DE CIENCIAS DE LA TIERRA Y LA CONSTRUCCIÓN			
CARRERA DE INGENIERIA CIVIL			
Laboratorio de Suelos y Asfaltos			
<b>Analisis Restropectivo de Parametros de Fiscalización</b> <b>Recuperación de nucleos de asfalto AV. General Rumiñahui</b>			
<b>Responsable :</b>	Lenin Arcos Ribadeneira		
<b>Lugar de la Muestra:</b>	Avenida General Rumiñahui, sector Hostería el Colibrí carril derecho.		
<b>Fecha:</b>	07 de septiembre 2015		
<b>Coordenada</b>	Norte: 9963070, Este: 785341		
<b>Carril</b>	Derecho		
<b>NUCLEO N°3</b>			
ESPOSOR	TEMPERATURA	INSPECCIÓN VISUAL	TIPO DE FALLA
121,00 mm	22°C	Existe una adecuada adherencia entre la carpeta asfáltica y el material de base lo que indica un correcto proceso de riego de imprimación, se pudo evidenciar que no existen fisuras visibles en el núcleo	El núcleo será obtenido en el tercio central de la vía, en el sector de extracción del núcleo no se encuentran fallas notables en cuanto grietas de tipo parabólicas a una distancia no mayor de 0.5 metros de la

Lugar obtención núcleo 3		Extracción núcleo 3	
<b>Elaborado por:</b>	Lenin Arcos Ribadeneira		
<b>Revisado por:</b>	Ing. Hugo Bonifaz

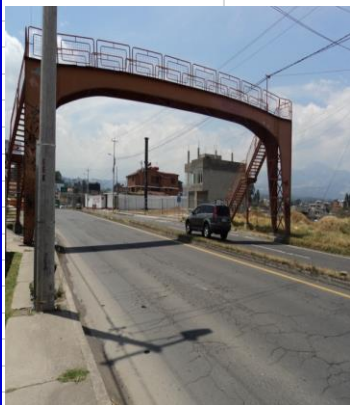
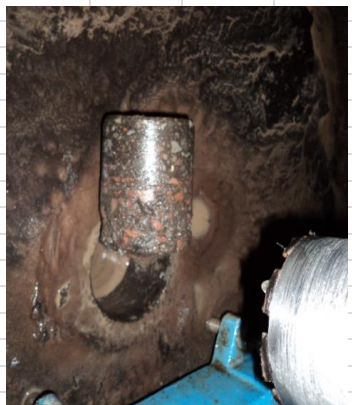
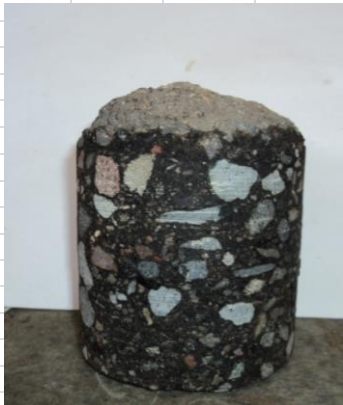
## 4.1.1.4. Núcleo N°4

UNIVERSIDAD DE LAS FUERZAS ARMADAS - ESPE			
DEPARTAMENTO DE CIENCIAS DE LA TIERRA Y LA CONSTRUCCIÓN			
CARRERA DE INGENIERIA CIVIL			
Laboratorio de Suelos y Asfaltos			
<b>Análisis Restropectivo de Parametros de Fiscalización</b>			
<b>Recuperación de núcleos de asfalto AV. General Rumiñahui</b>			
<b>Responsable :</b>	Lenin Arcos Ribadeneira		
<b>Lugar de la Muestra:</b>	Avenida General Rumiñahui, sector Puente Hostería el Colibrí carril derecho.		
<b>Fecha:</b>	07 de septiembre 2015		
<b>Coordenada</b>	Norte: 9963416, Este: 785442.		
<b>Carril</b>	Derecho		
<b>NÚCLEO N°4</b>			
ESPESOR	TEMPERATURA	INSPECCIÓN VISUAL	TIPO DE FALLA
121,2 mm	21°C	visualmente se puede valorar que la mezcla no es poroso, adicional se pudo valorar que existe una adecuada adherencia entre en asfalto y el material de base, se pudo observar que la mezcla asfáltica presenta agregado de gradación gruesa en base de la carpeta.	la extracción del núcleo de asfalto se encuentra caracterizado por una alto porcentaje de fallas tipo piel de cocodrilo en el lado de circulación izquierdo, grietas longitudinales y transversales, se realizara la extracción en el carril derecho debido a que dicho carril es de uso de vehículos de carga y

Lugar obtención núcleo 4 - 5-6	Extracción núcleo 4	Núcleo 4	
<b>Elaborado por:</b>	Lenin Arcos Ribadeneira		
<b>Revisado por:</b>	Ing. Hugo Bonifaz

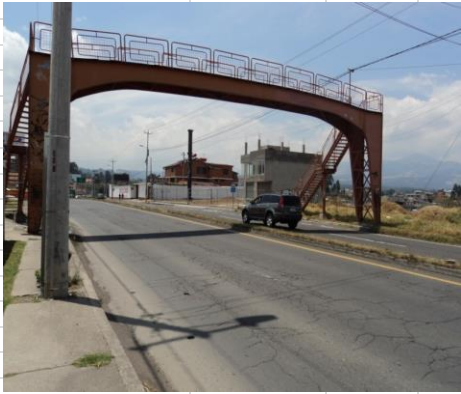
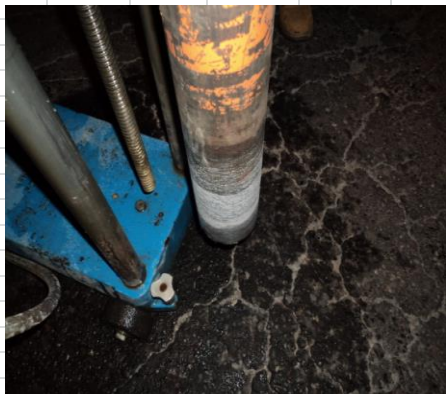
## 4.1.1.5. Núcleo N°5

UNIVERSIDAD DE LAS FUERZAS ARMADAS - ESPE			
DEPARTAMENTO DE CIENCIAS DE LA TIERRA Y LA CONSTRUCCIÓN			
CARRERA DE INGENIERIA CIVL			
Laboratorio de Suelos y Asfaltos			
<b>Analisis Restropectivo de Parametros de Fiscalización</b>			
<b>Recuperación de núcleos de asfalto AV. General Rumiñahui</b>			
<b>Responsable :</b>	Lenin Arcos Ribadeneira		
<b>Lugar de la Muestra:</b>	Avenida General Rumiñahui, sector Puente Hostería el Colibrí carril derecho.		
<b>Fecha:</b>	07 de septiembre 2015		
<b>Coordenada</b>	Norte: 9963418, Este: 785445.		
<b>Carril</b>	Derecho		
<b>NÚCLEO N°5</b>			
ESPESOR	TEMPERATURA	INSPECCIÓN VISUAL	TIPO DE FALLA
125,00 mm	21°C	no se pudo obtener una medida exacta de la carpeta de asfalto debido a que sufrió una fractura por la falla presente sin embargo la medición desde el nivel del calzada hacia base fue 125.0 mm, en el núcleo se pudo observar que la capa inferior de la carpeta asfáltica se encuentra sin una adecuada adherencia entre Asfalto y Agregado.	La extracción del núcleo 5 se va realizar directamente sobre una falla localizada del tipo piel de cocodrilo de severidad bajaeste núcleo se encuentra separado a una distancia consecutiva del núcleo 4 de un metro.

Lugar obtención núcleo 4 - 5 - 6		Extracción núcleo 5	
<b>Elaborado por:</b>	Lenin Arcos Ribadeneira		
<b>Revisado por:</b>	Ing. Hugo Bonifaz

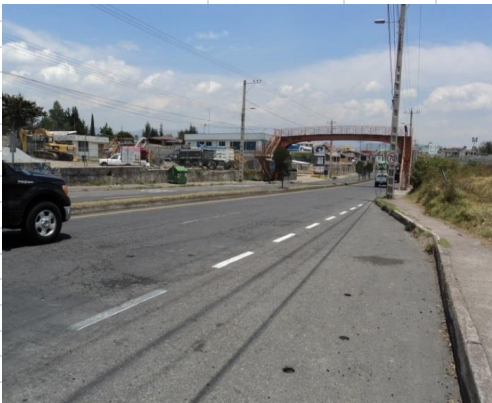
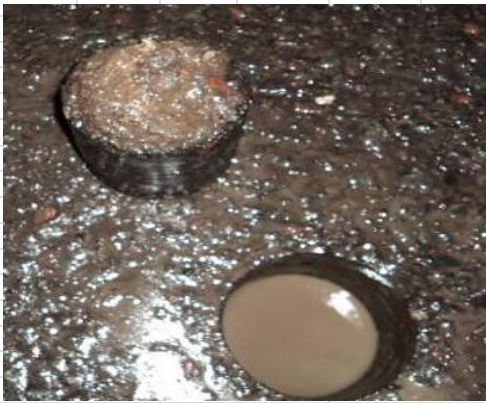
## 4.1.1.7. Núcleo N°7

UNIVERSIDAD DE LAS FUERZAS ARMADAS - ESPE			
DEPARTAMENTO DE CIENCIAS DE LA TIERRA Y LA CONSTRUCCIÓN			
CARRERA DE INGENIERIA CIVIL			
Laboratorio de Suelos y Asfaltos			
<b>Analisis Restropectivo de Parametros de Fiscalización</b>			
<b>Recuperación de núcleos de asfalto AV. General Rumiñahui</b>			
<b>Responsable :</b>	Lenin Arcos Ribadeneira		
<b>Lugar de la Muestra:</b>	Avenida General Rumiñahui, sector Puente Hostería el Colibrí carril derecho.		
<b>Fecha:</b>	07 de septiembre 2015		
<b>Coordenada</b>	Norte: 9963425, Este: 785444.		
<b>Carril</b>	Derecho		
<b>NÚCLEO N°7</b>			
ESPESOR	TEMPERATURA	INSPECCIÓN VISUAL	TIPO DE FALLA
124,60 mm	21°C	El espesor del núcleo de asfalto medido fue de 124.6 mm, se pudo observar en la base del núcleo una adecuada adherencia entre la capa asfáltica y el material de base.	la extracción del núcleo 7 se va a realizar sobre la parada de buses ubicada en el sector derecho del carril como se indica en la Figura , en la zona a realizar la extracción no se encuentra daños considerables únicamente un pequeño porcentaje de exudación del ligante asfáltico

Lugar obtención núcleo 7-8-9		Núcleo N°7	
<b>Elaborado por:</b>	Lenin Arcos Ribadeneira		
<b>Revisado por:</b>	Ing. Hugo Bonifaz

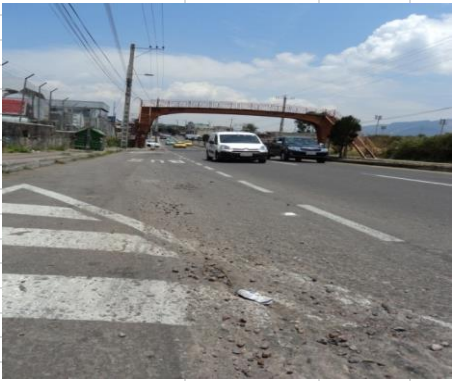
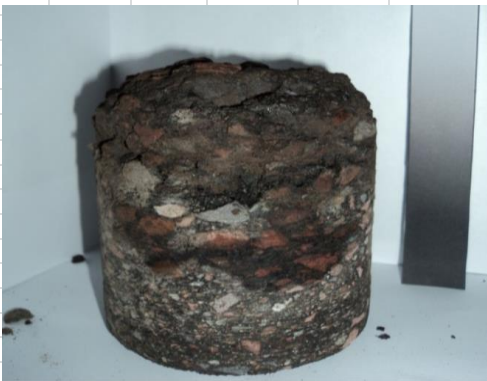
## 4.1.1.10. Núcleo N°10

UNIVERSIDAD DE LAS FUERZAS ARMADAS - ESPE			
DEPARTAMENTO DE CIENCIAS DE LA TIERRA Y LA CONSTRUCCIÓN			
CARRERA DE INGENIERIA CIVIL			
Laboratorio de Suelos y Asfaltos			
<b>Analisis Restropectivo de Parametros de Fiscalización</b>			
<b>Recuperación de núcleos de asfalto AV. General Rumiñahui</b>			
<b>Responsable :</b>	Lenin Arcos Ribadeneira		
<b>Lugar de la Muestra:</b>	Avenida General Rumiñahui, sector Gasolinera Petrocomercial.		
<b>Fecha:</b>	07 de septiembre 2015		
<b>Coordenada</b>	Norte: 9964004, Este: 784948.		
<b>Carril</b>	Izquierdo		
<b>NÚCLEO N°10</b>			
ESPESOR	TEMPERATURA	INSPECCIÓN VISUAL	TIPO DE FALLA
123,00 mm	21°C	El espesor del núcleo de asfalto medido fue de 125.0 mm se observó que la base del núcleo presenta agregado disperso con el asfalto, se pudo evidenciar que el ligante asfáltico se encuentra disperso como se puede observar en Figura	La extracción del núcleo 10 se va a realizar en el carril izquierdo de la vía la misma que corresponde a una parada de buses, en la zona se puede apreciar deflexión por surco de huella con una flecha de 85 mm se puede apreciar que se realizó un proceso de parchado sobre la vía

Lugar obtención núcleo 10-11-12		Nucleo N°10	
Elaborado por:	Lenin Arcos Ribadeneira		
Revisado por:	Ing. Hugo Bonifaz

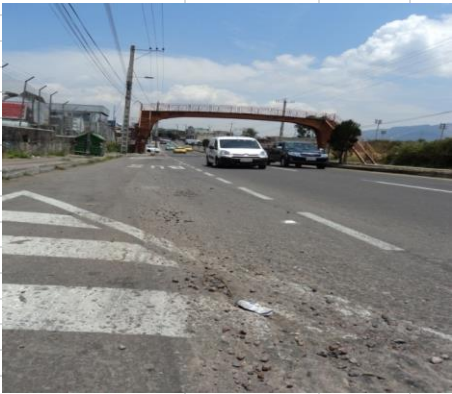
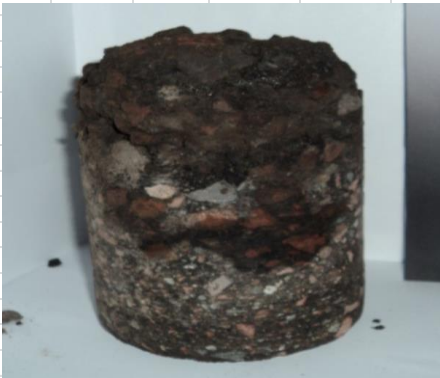
Lugar obtención núcleo 10-11-12		Nucleo N°12	
<b>Elaborado por:</b>	Lenin Arcos Ribadeneira		
<b>Revisado por:</b>	Ing. Hugo Bonifaz

UNIVERSIDAD DE LAS FUERZAS ARMADAS - ESPE			
DEPARTAMENTO DE CIENCIAS DE LA TIERRA Y LA CONSTRUCCIÓN			
CARRERA DE INGENIERIA CIVIL			
Laboratorio de Suelos y Asfaltos			
<b>Análisis Restropectivo de Parametros de Fiscalización</b>			
<b>Recuperación de núcleos de asfalto AV. General Rumiñahui</b>			
<b>Responsable :</b>	Lenin Arcos Ribadeneira		
<b>Lugar de la Muestra:</b>	Avenida General Rumiñahui, sector Gasolinera Petrocomercial.		
<b>Fecha:</b>	07 de septiembre 2015		
<b>Coordenada</b>	Norte: 9964009, Este: 784953.		
<b>Carril</b>	Izquierdo		
<b>NÚCLEO N°12</b>			
ESPESOR	TEMPERATURA	INSPECCIÓN VISUAL	TIPO DE FALLA
124,00 mm	21°C	El espesor del núcleo de asfalto medido fue de 124.0 mm se pudo observar que el ligante asfáltico se encuentra disperso desde la parte inferior de la mezcla asfáltica como se puede observar en la Figura	La extracción del núcleo 12 se va a realizar en el carril izquierdo de la vía la misma que corresponde a una parada de buses, se realizara la extracción del núcleo a una distancia de un metro consecutivamente del núcleo 11.

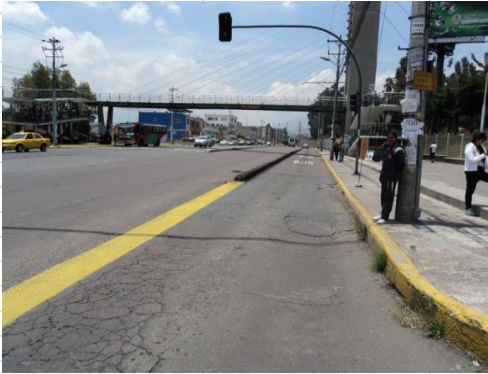
Lugar obtención núcleo 16-17-18			
Elaborado por:	Lenin Arcos Ribadeneira		
Revisado por:	Ing. Hugo Bonifaz

UNIVERSIDAD DE LAS FUERZAS ARMADAS - ESPE			
DEPARTAMENTO DE CIENCIAS DE LA TIERRA Y LA CONSTRUCCIÓN			
CARRERA DE INGENIERIA CIVL			
Laboratorio de Suelos y Asfaltos			
<b>Analisis Restropectivo de Parametros de Fiscalización</b>			
<b>Recuperación de núcleos de asfalto AV. General Rumiñahui</b>			
<b>Responsable :</b>	Lenin Arcos Ribadeneira		
<b>Lugar de la Muestra:</b>	Avenida General Rumiñahui, sector de la Universidad de las Fuerzas Armadas-ESPE		
<b>Fecha:</b>	07 de septiembre 2015		
<b>Coordenada</b>	Norte: 9965134, Este: 784714.		
<b>Carril</b>	Izquierdo		
<b>NÚCLEO N°16</b>			
ESPESOR	TEMPERATURA	INSPECCIÓN VISUAL	TIPO DE FALLA
124,50 mm	21°C	el espesor del núcleo de asfalto medido fue de 124.5 mm, no se presentó ninguna falla superficial.	La extracción del núcleo 16 se va a realizar en el carril izquierdo de la vía el sector se encuentra caracterizado por una deflexión del tipo surco de huella con una cuerda de 1.5 cm como se puede observar en Figura

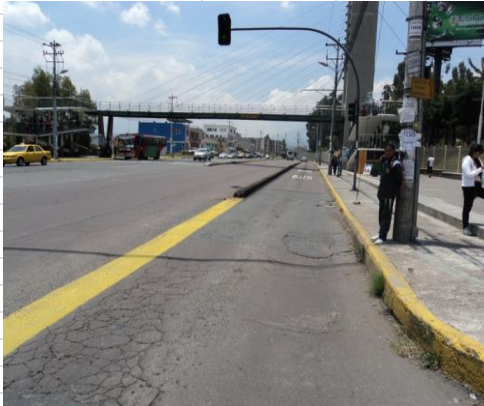
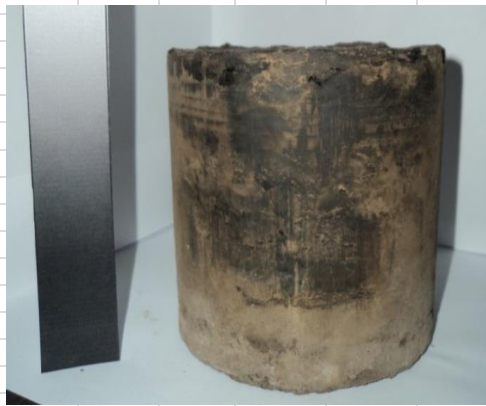
Lugar obtención núcleo 16-17-18		Núcleo 17	
<b>Elaborado por:</b>	Lenin Arcos Ribadeneira		
<b>Revisado por:</b>	Ing. Hugo Bonifaz

UNIVERSIDAD DE LAS FUERZAS ARMADAS - ESPE			
DEPARTAMENTO DE CIENCIAS DE LA TIERRA Y LA CONSTRUCCIÓN			
CARRERA DE INGENIERIA CIVIL			
Laboratorio de Suelos y Asfaltos			
<b>Análisis Restropectivo de Parametros de Fiscalización</b>			
<b>Recuperación de núcleos de asfalto AV. General Rumiñahui</b>			
<b>Responsable :</b>	Lenin Arcos Ribadeneira		
<b>Lugar de la Muestra:</b>	Avenida General Rumiñahui, sector de la Universidad de las Fuerzas Armadas-ESPE		
<b>Fecha:</b>	07 de septiembre 2015		
<b>Coordenada</b>	Norte: 9965135, Este: 784716.		
<b>Carril</b>	Izquierdo		
<b>NÚCLEO N°17</b>			
ESPESOR	TEMPERATURA	INSPECCIÓN VISUAL	TIPO DE FALLA
124,50 mm	21°C	El espesor del núcleo de asfalto medido fue de 124.5 mm, se puede apreciar visualmente que el núcleo de asfalto presenta un alto contenido de asfalto como se puede observar en la figura	La extracción del núcleo 17 se va a realizar consecutivamente a una distancia de un metro del núcleo 16, se realizara la extracción sobre la falla localizada

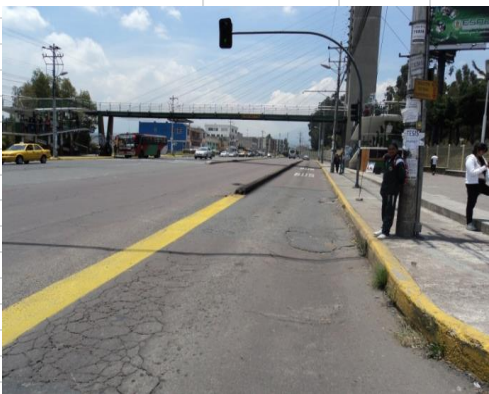
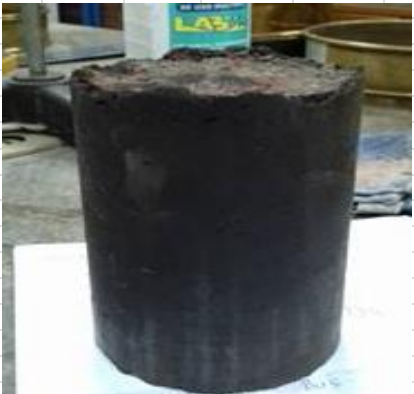
Lugar obtención núcleo 16-17-18		Núcleo 18

UNIVERSIDAD DE LAS FUERZAS ARMADAS - ESPE			
DEPARTAMENTO DE CIENCIAS DE LA TIERRA Y LA CONSTRUCCIÓN			
CARRERA DE INGENIERIA CIVL			
Laboratorio de Suelos y Asfaltos			
<b>Analisis Restropectivo de Parametros de Fiscalización</b>			
<b>Recuperación de núcleos de asfalto AV. General Rumiñahui</b>			
<b>Responsable :</b>	Lenin Arcos Ribadeneira		
<b>Lugar de la Muestra:</b>	Avenida General Rumiñahui, sector de la Universidad de las Fuerzas Armadas-ESPE		
<b>Fecha:</b>	07 de septiembre 2015		
<b>Coordenada</b>	Norte: 9965136, Este: 784718.		
<b>Carril</b>	Izquierdo		
<b>NÚCLEO N°18</b>			
ESPESOR	TEMPERATURA	INSPECCIÓN VISUAL	TIPO DE FALLA
125,00 mm	21°C	El espesor del núcleo de asfalto medido fue de 125.0 mm, no se presentó ninguna falla superficial.	La extracción del núcleo 18 se va a realizar consecutivamente a una distancia de un metro del núcleo 17

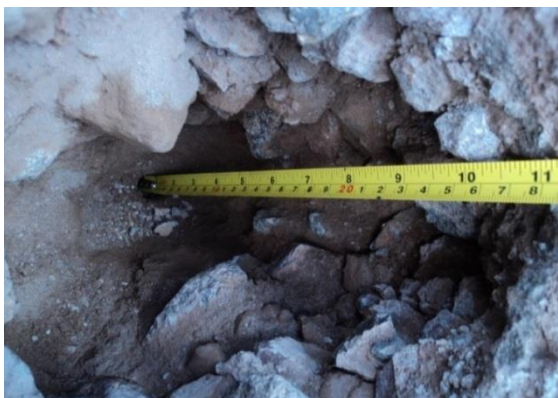
**Figura 64. Composición Paquete Estructural.**

Se pudo valorar que el pavimento se encuentra constituido por una sub rasante, materia de base granular, capa de arena de estabilización, adoquín con los espesores que se indica continuación ver Tabla 19.

Capa Pavimento	Espesor mm	Observación.
Sub base Granular	320	Presencia de material de granulometría gruesa
Arena Estabilización	40	Arena gruesa
Adoquín	Variable	Variable en cada tramo

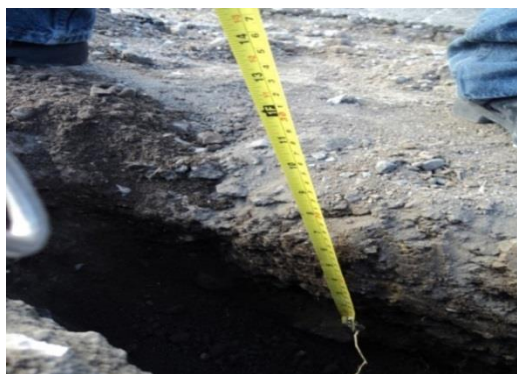
**Figura 66 Medición de Espesores.**

Se pudo valorar que el pavimento se encuentra constituido por una sub rasante, materia de Sub base granular, material de base Granular y una carpeta mezcla asfáltica de espesor variable, se identificó que a una distancia de 20cm medidos desde el nivel de capa de rodadura existe la presencia de material orgánico caracterizado por existencia de raíces como se puede apreciar en la Figura 66

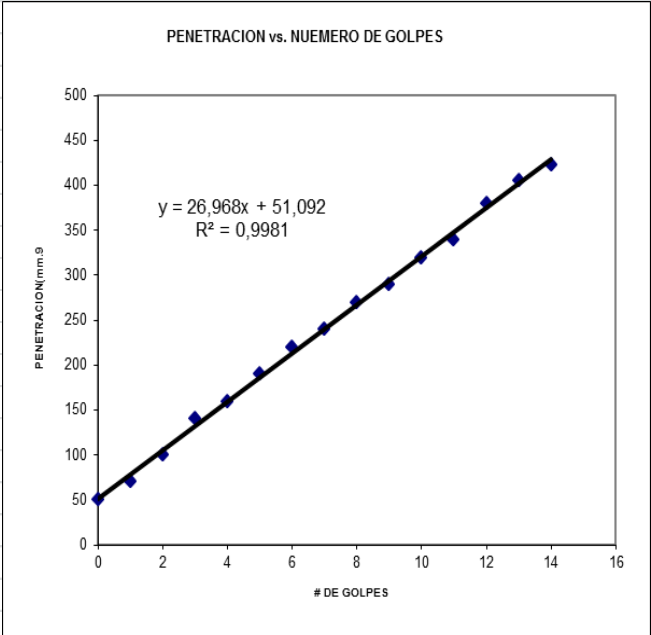
**Figura 72. Resultado y hoja de Campo D.C.P Avenida Mariana de Jesús.**

<b>PENDIENTE</b>		
$m_1$ (mm/golpe) :	26,96	
C.B.R. DE SITIO(%) :	6,4	
Suelo con presencia de material organico		
Realizado: Lenin Arcos Ribadeneira

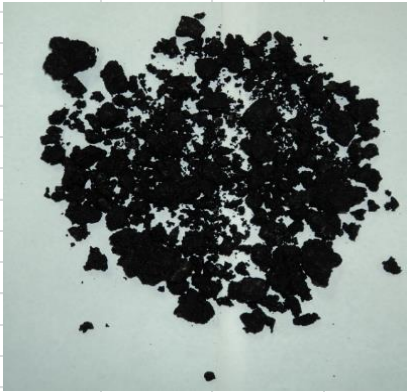
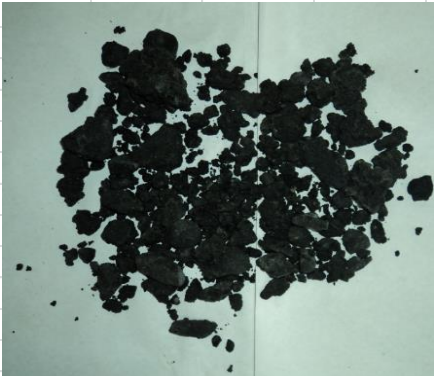
**Figura 90. Hoja de Resultados Ensayo de Peladura Muestra 18.**

Los resultados del ensayo son de carácter visual, a continuación se incluye las hojas de resultados de los ensayos realizados en el laboratorio.

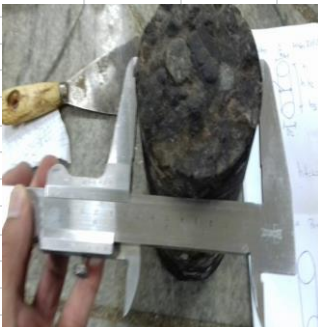
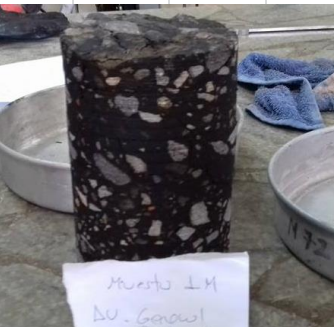
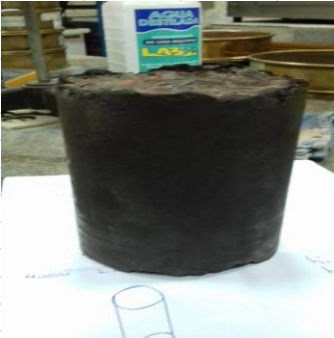
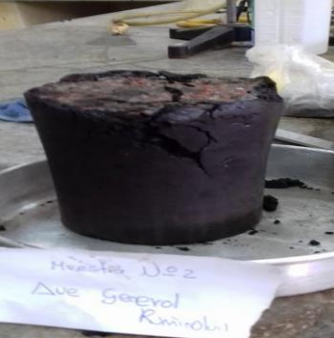
Debido a que no existe un procedimiento establecido para determinar el porcentaje de expansión volumétrica en asfalto, los núcleos N° 17 y 18 sufrieron al momento de ser preparadas las muestras de acuerdo a lo previsto por la norma ASTM D5361, dichos núcleos al momento de alcanzar una temperatura menor de 50°C, temperatura que puede alcanzar el asfalto en servicio de acuerdo a León y Curco (2013), sufrieron un cambio volumétrico por este motivo se valora de similar manera la muestra N°16 y la muestra N°7

ALTURA N°1	124,6 mm		
DIAMETRO N°1	942,5 mm		
DIAMETRO N°2	943,1 mm		
<b>FINAL</b>			
ALTURA N°1	124,5 mm		
DIAMETRO N°1	942,6 mm		
DIAMETRO N°2	943,3 mm		
<b>MUESTRA</b>	<b>16</b>

<b>INICIAL</b>			
ALTURA N°1	124,50 mm		
DIAMETRO N°1	943,00 mm		
DIAMETRO N°2	942,60 mm		
<b>FINAL</b>			
ALTURA N°1	124,45 mm		
DIAMETRO N°1	947,2 mm		
DIAMETRO N°2	944,2 mm

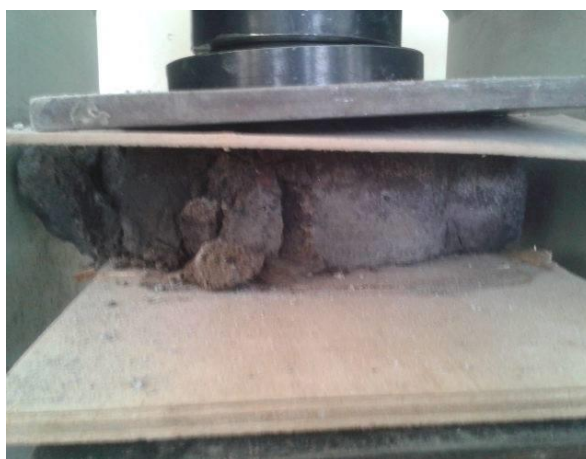
**Figura 94. Falla en Adoquín ensayo.**

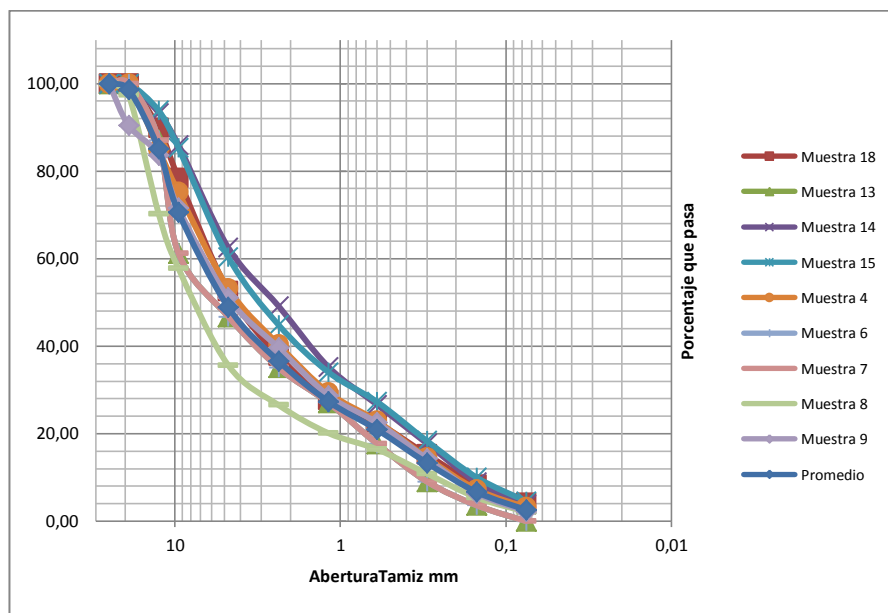
**Figura 95. Curvas Granulométricas Mezcla Asfáltica.**

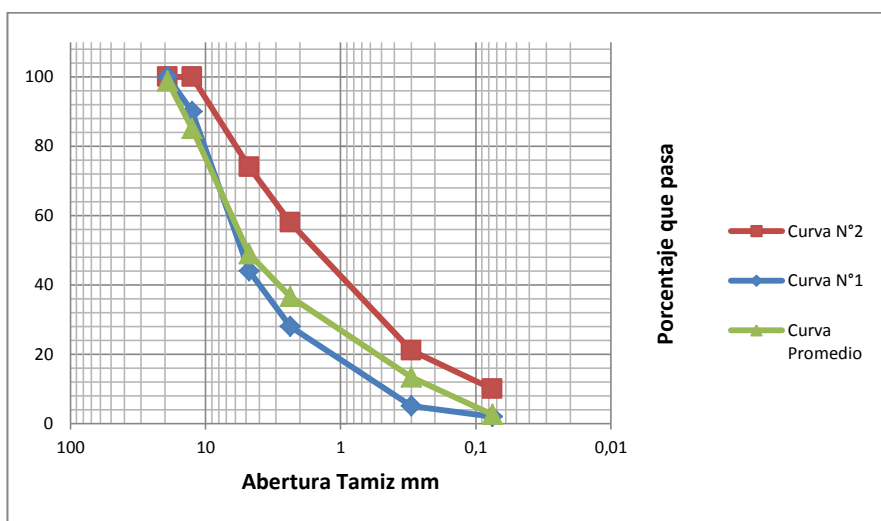
**Figura 97. Análisis Curva Granulométrica de diseño.**

La mezcla asfáltica utilizada se encuentra dentro de los rangos establecidos de diseño para una gradación de finos de hasta 12.5 mm con tendencia hacia valores bajos, sin embargo para valores de gradación superiores a 12.5mm tiende a encontrarse fuera del rango permitido eso se puede atribuir al porcentaje de agregado fino fracturado al momento de su obtención en campo.
