**TRABAJO DE TITULACIÓN, PREVIO A LA OBTENCIÓN DEL TÍTULO  
DE INGENIERO CIVIL**

**TEMA: ANÁLISIS DE LA VULNERABILIDAD SÍSMICA DEL BARRIO  
SOLANDA SECTOR 1 EN EL DISTRITO METROPOLITANO DE QUITO  
MEDIANTE ENSAYO CON ACELERÓMETRO Y FORMATO DE  
EVALUACIÓN ESTRUCTURAL.**

**AUTORES: GUALOTO GUACOLLANTE, JONATHAN DAVID  
QUEREMBAS CHANATASI, OMAR DAVID**

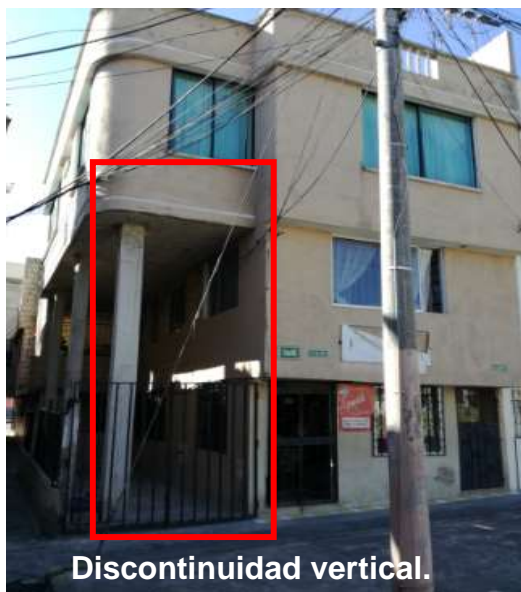
**Figura 37.** Discontinuidad vertical en la vivienda del Sr. Servio Guzmán Erazo.

La estructura evaluada sufre dos irregularidades severas, existe discontinuidad vertical debido a que los elementos verticales del sistema son externos a los inferiores como se aprecia a la izquierda en la Figura 37.

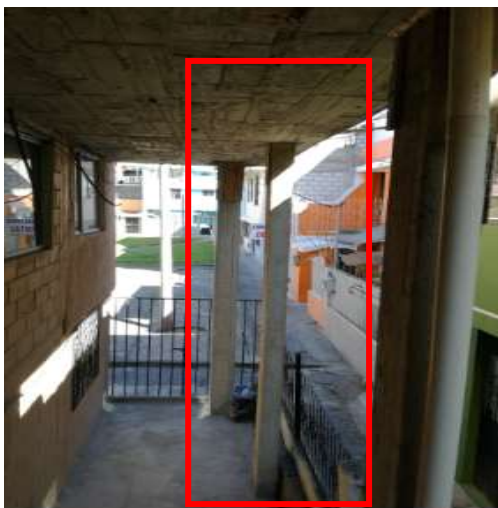
**Figura 38** Piso blando en la vivienda del Sr. Servio Guzmán Erazo

En la Figura 38 se puede observar la presencia de piso blando, debido a que el primer piso es más alto que el segundo.

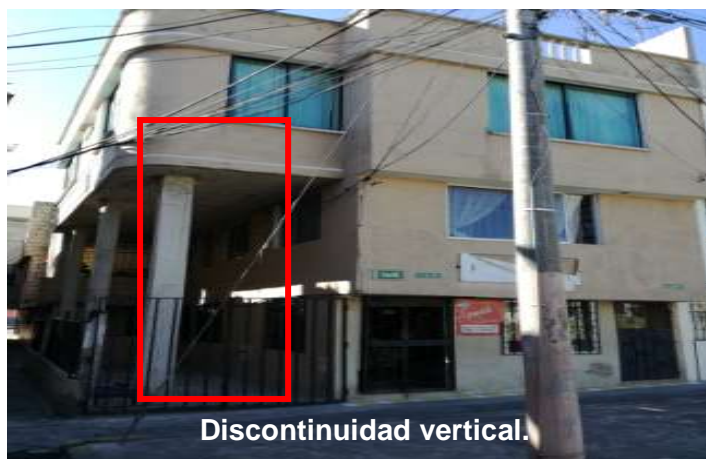
La vivienda del Sr. Servio Guzmán Erazo presenta discontinuidad vertical debido a que los elementos verticales del sistema son externos a los inferiores como se aprecia a la izquierda en la Figura 45.

**Figura 45.** Discontinuidad vertical en la vivienda del Sr. Servio Guzmán Erazo.

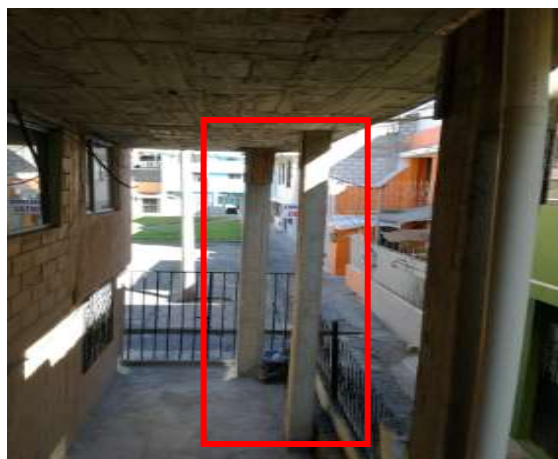
En la Figura 46 se puede observar la presencia de piso blando, debido a que el primer piso es más alto que el segundo.

**Figura 46** Piso blando en la vivienda del Sr. Servio Guzmán Erazo

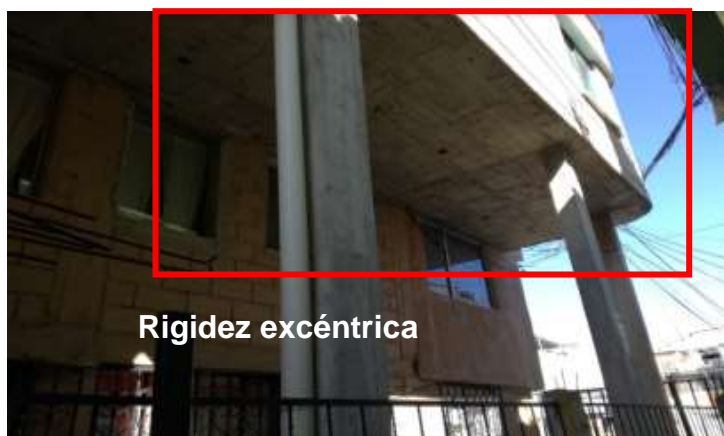
La vivienda del Sr. Servio Guzmán Erazo presenta torsión ya que el sistema resistivo de la vivienda no responde a una configuración geométrica, debido a una rigidez excéntrica en pisos superiores que causa irregularidad torsional como se muestra la Figura 48.

**Figura 48** Irregularidad torsional en la vivienda del Sr. Servio Guzmán Erazo

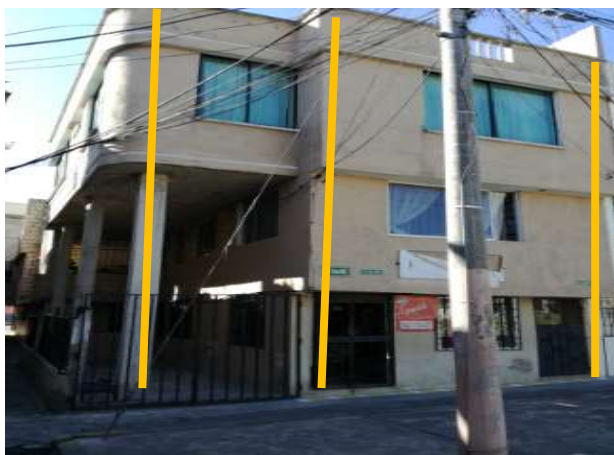
Si el edificio tiene al menos dos distribuciones (vanos) de elementos de resistencia sísmica en cada lado del edificio en cada dirección, en la vivienda del Sr. Servio Guzmán Erazo existe un nivel suficiente de redundancia como se muestra en la Figura 50, por lo tanto se aplica este modificador.

**Figura 50.** Ejes de resistencia en la vivienda del Sr. Servio Guzmán Erazo

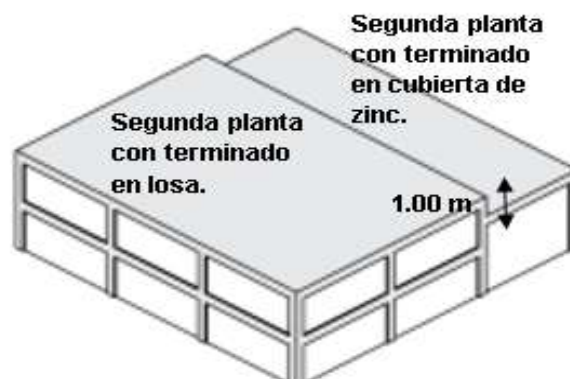
La estructura evaluada sufre una irregularidad moderada, existen niveles divididos ya que existe un escalón a nivel del techo como se aprecia a la izquierda en la Figura 72, la mitad de la vivienda tiene la segunda planta con cubierta de zinc, la otra con losa de hormigón y una diferencia de 1.00m.

En la Figura 73 se muestra un esquema de esta patología.

**Figura 73.** Esquema de niveles divididos en nivel de techo en la vivienda de la Sra. Marlene Campos Pereira.

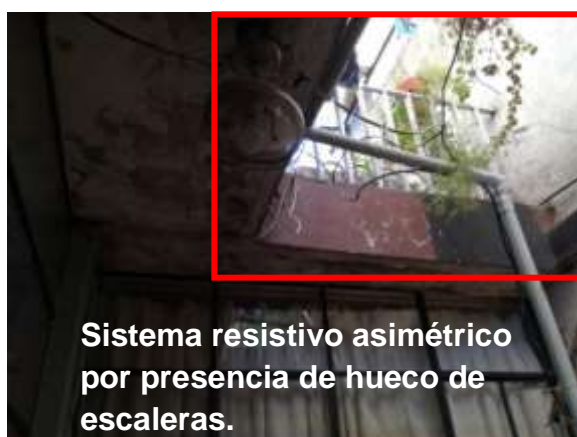
Para el edificio evaluado se identifica un problema de torsión ya que el sistema resistivo de la vivienda no responde a una configuración simétrica, como se muestra la Figura 74.

**Figura 74** Irregularidad torsional en la vivienda de la Sra. Marlene Campos.

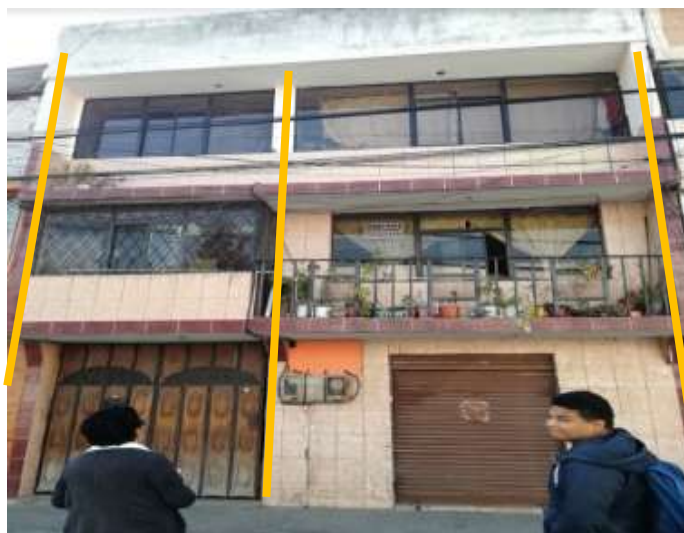
En la vivienda de la Sra. Marlene Campos existe un nivel suficiente de ejes de resistencia como se muestra en la Figura 82, por lo tanto, se aplica este modificador.

**Figura 82.** Ejes de resistencia en la vivienda de la Sra. Marlene Campos.

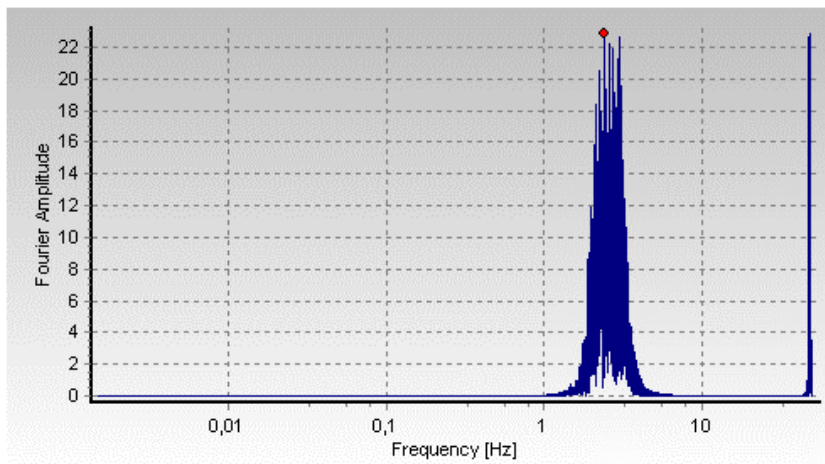
$$\text{Índice de Vulnerabilidad} = \frac{6.90 \text{ m}}{0.413998 \text{ s}}$$

$$\text{Índice de Vulnerabilidad} = 16.67$$

**Figura 98** Espectro FFT datos de aceleración en sentido X, vivienda del Sr. Servio Guzmán Erazo.

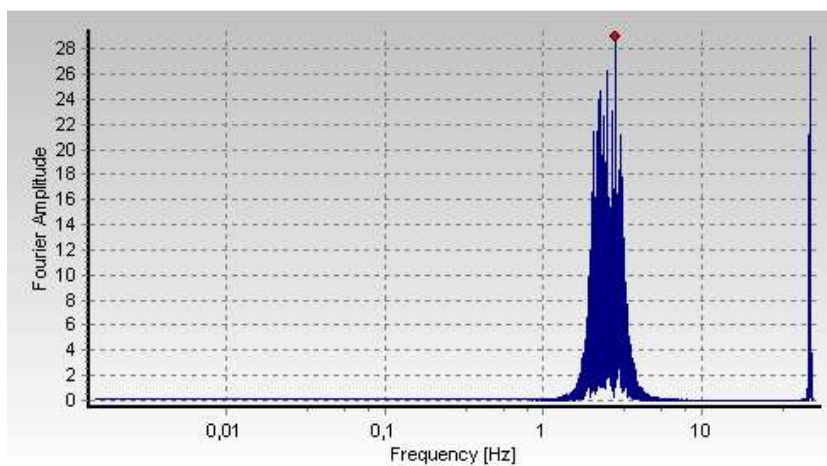
$$\text{Índice de Vulnerabilidad} = \frac{6.45 \text{ m}}{0.35084 \text{ s}}$$

$$\text{Índice de Vulnerabilidad} = 18.38$$

**Figura 100.** Espectro FFT datos de aceleración en sentido X, vivienda de la Sra. Marlene Campos Pereira.

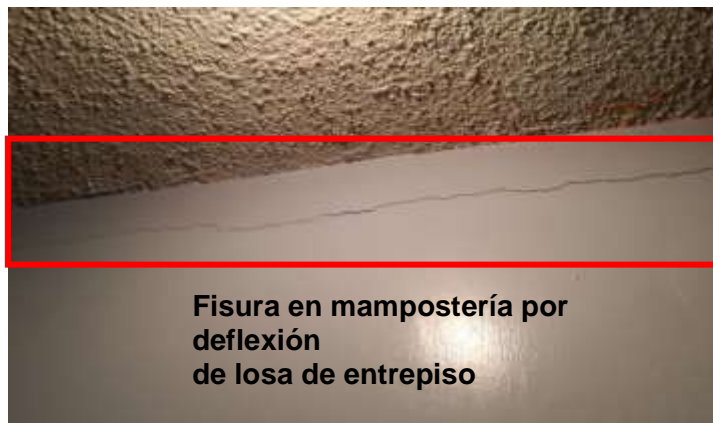
En la Figura 107 se muestra la vivienda de la Sra. Yolanda López en la que la fisura se presenta en la parte superior de la pared, debido a la deflexión de la losa de entrepiso.

**Figura 107.** Fisura en mampostería debido a deflexión de la losa de entrepiso en la vivienda de la Sra. Yolanda López.

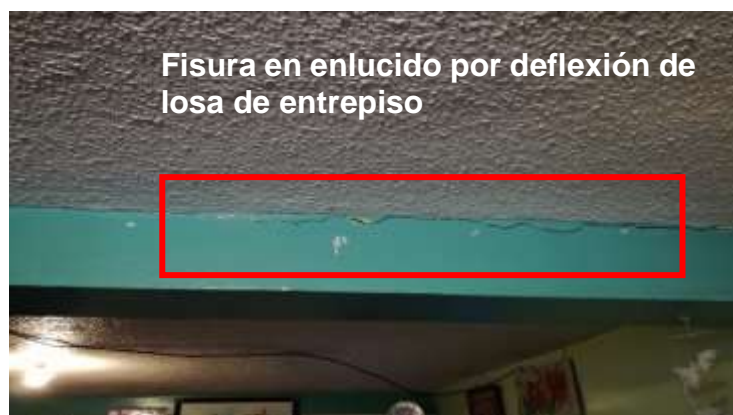
En la Figura 108 se muestra la fisura en la unión de la viga y la losa de entrepiso. Esta fisura se genera en el enlucido entre la viga y la losa por la deflexión excesiva de la losa de entrepiso.

**Figura 108.** Fisura en elucido debido a deflexión de la losa de entrepiso en la vivienda de la Sra. Matilda Sarabia.

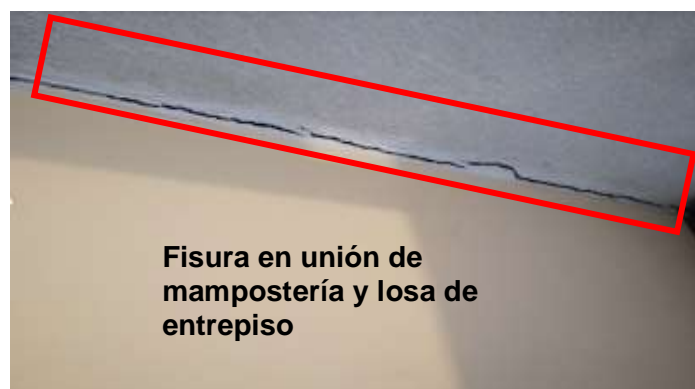
En la figura 109 se muestra la fisura en la unión de la mampostería y la losa de entrepiso, esta fisura se genera por la deflexión excesiva de la losa. La fisura se produce en el mortero ubicado en la unión de los elementos.

**Figura 109.** Fisura en unión de losa de entrepiso y mampostería en la vivienda del Sr. Jorge Lema.

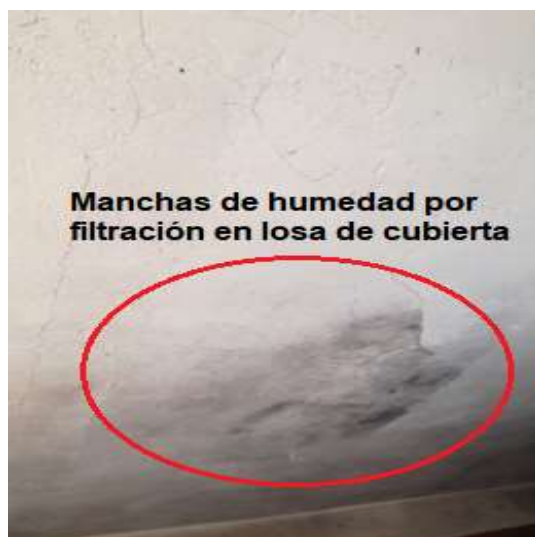
**Figura 111** Humedad por filtración en la vivienda de la Sra. Martha Pucó.

Como se aprecia en la Figura 111, el proceso de humedad por filtración en la losa de cubierta, ha empezado dar problemas estéticos, puesto que la pintura empieza a presentar con manchas.

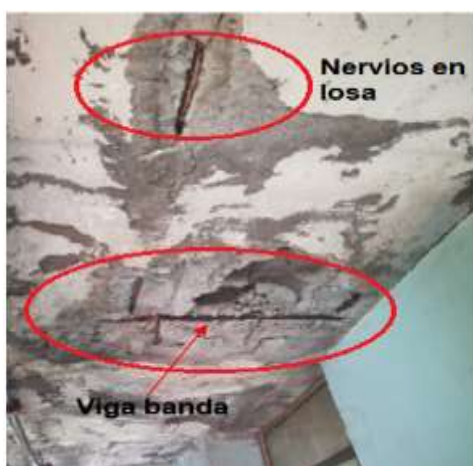
**Figura 112** Humedad por filtración en la vivienda del Sr. Diógenes Varela.

Como se aprecia en la Figura 112, el proceso de humedad por filtración, ha hecho que se desprenda el hormigón en la parte inferior de la losa de cubierta, dejando visible el acero que constituye vigas y nervios en la losa. Es importante mencionar que el estado de oxidación del acero es avanzado.

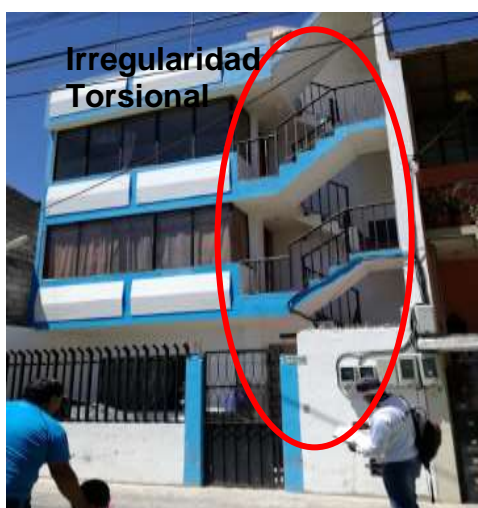
En la Figura 124, se muestra la vivienda del Sr. Oswaldo Cruz, el sistema lateral en la esquina derecha presenta una configuración lateral diferente en un sentido por la presencia de gradas que afectan el sistema resistente.

**Figura 124** Irregularidad torsional vivienda Sr. Oswaldo Cruz.

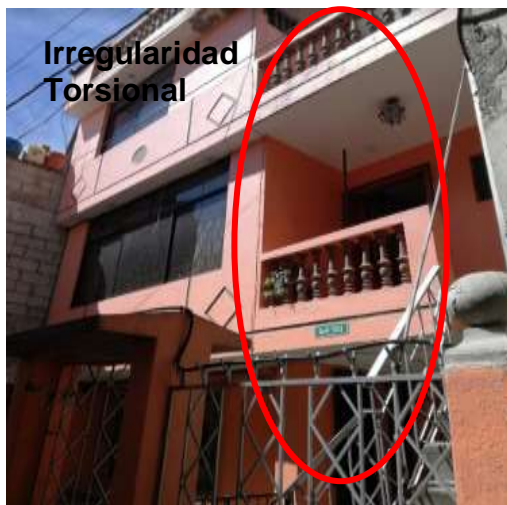
En la Figura 125 se muestra la vivienda del Sr. Luis Borja en la que existe irregularidad torsional, la ubicación del bloque de gradas en la esquina derecha de la vivienda provoca la asimetría del sistema resistente lateral, dando lugar a una rigidez excéntrica que provoca torsión.

**Figura 125** Irregularidad torsional vivienda Sr. Luis Borja.

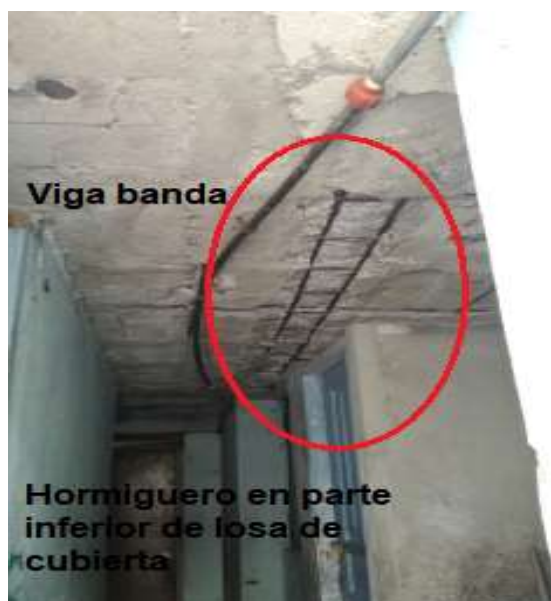
**Figura 130** Presencia de hormigüero en la parte inferior de la losa de cubierta en la, vivienda del Sr. Diógenes Varela.

En la Figura 130 se puede observar la presencia de hormigüeros en la parte inferior de la losa, y con la falta de mantenimiento, la viga banda ha quedado expuesta, y el acero de refuerzo ha entrado en un estado de oxidación ha sido acelerada.

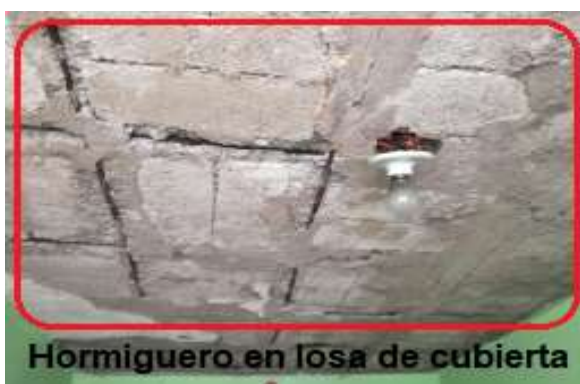
**Figura 131** Presencia de hormigüero en la parte inferior de la losa de cubierta en la, vivienda del Sr. Diógenes Varela.

En la Figura 131 se puede observar la presencia de hormigueros en la parte inferior de la losa, y con la falta de mantenimiento, los nervios que conforman la losa bidireccional han quedado expuestos, y el acero de refuerzo ha entrado en un estado de oxidación ha sido acelerada.

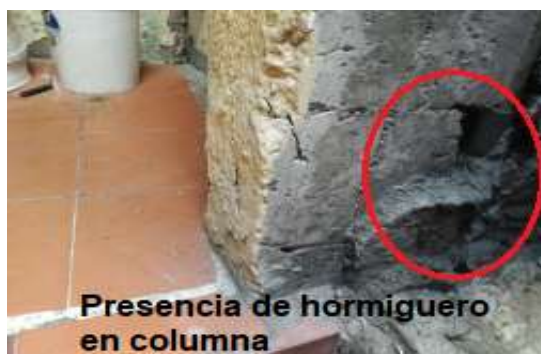
**Figura 132** Presencia de hormiguero en una columna en la vivienda de la Sra. Maricela Flores.

Como podemos apreciar en la Figura 132 la presencia de hormigueros en la columna, causa sin duda una reducción en la capacidad resistente de este elemento estructural, puesto que al estar visible al acero longitudinal ha entrado en un estado de oxidación.

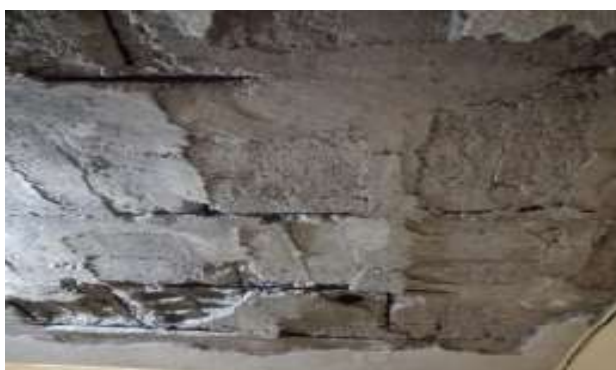
**Figura 133** Presencia de hormiguero en la parte inferior de la losa de cubierta en la vivienda del Sr. Rigoberto Proaño.

El problema detectado en la Figura 133, causa sin duda una reducción de la capacidad resistente de este elemento estructural, puesto que por estar visibles los nervios de la losa, han entrado en un estado de oxidación, es importante mencionar que los nervios indican que es una losa bidireccional.

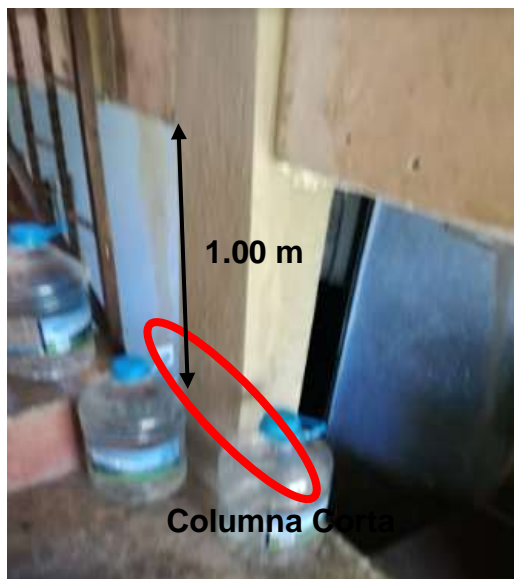
Otra causa típica de columna corta es la presencia de escaleras que, cortan la longitud de la columna en la figura 136 se muestra esta patología.

**Figura 136** Columna corta generada por losa de entepiso en la vivienda Sr. Segundo Mora.

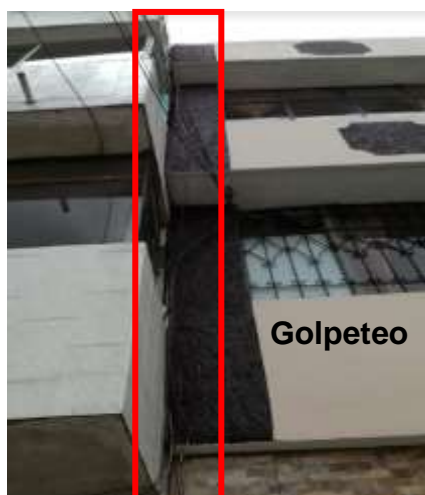
El problema principal del sector es que el 100% de las viviendas son construcciones adosadas, sin la existencia de separación mínima como se muestra en la Figura 140. En este caso las edificaciones se encuentran al mismo nivel de losas, pero carece de una separación mínima.

**Figura 140** Golpeteo vivienda Sr. Eduardo Villamar.

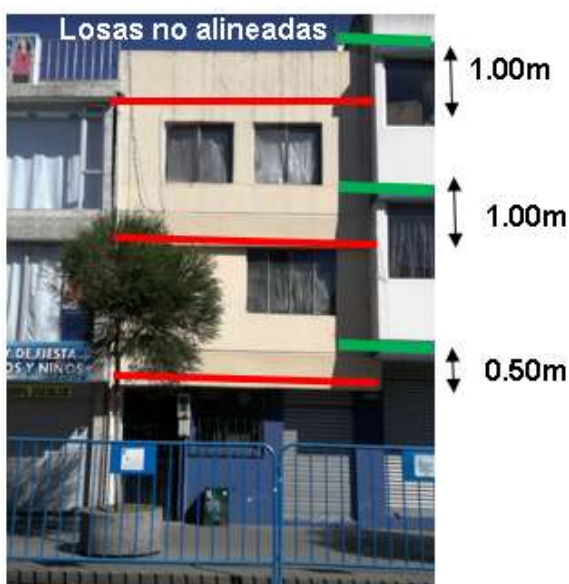
En la Figura 141 se muestra la vivienda del Sr. Héctor Álvarez, que se encuentra en la mitad de dos edificaciones como se aprecia no existe separación mínima, además de que las losas no se alinean verticalmente con la vivienda del lado derecho. Las líneas verdes indican la prolongación de la losa, en el último piso la desalineación es más evidente con una diferencia de 1.00m.

**Figura 141** Golpeteo vivienda Sr. Héctor Álvarez.

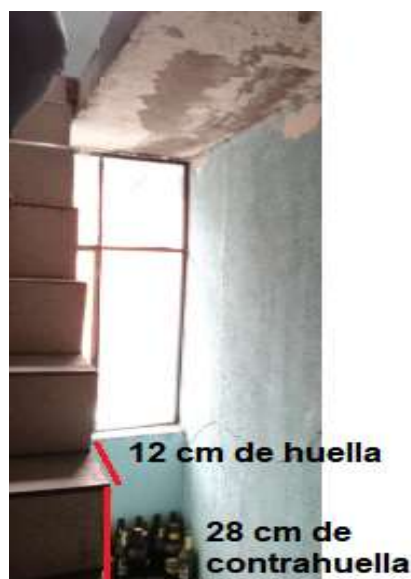
**Figura 142.** Gradas irregulares en la vivienda del Sr. Varela.

Como se aprecia en la Figura 142, las gradas han sido construidas con huellas de 12 cm y contrahuellas de 28 cm. Siendo totalmente erróneo el diseño, pues en una huella de 12 cm, no se puede pisar con seguridad lo que ocasiona un peligro constante al momento de transitar, pues el riesgo de caída es constante.

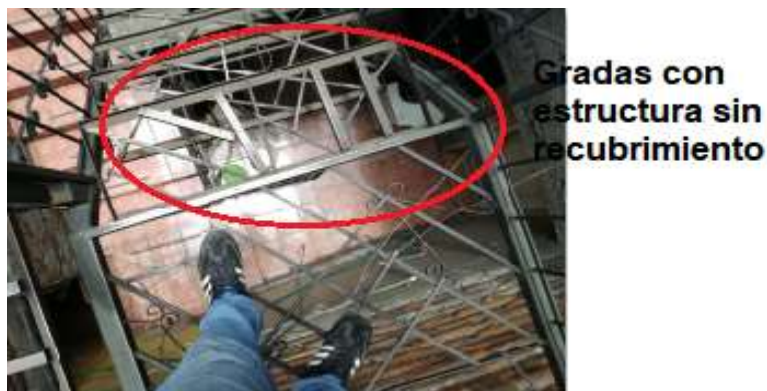
**Figura 143** Gradas con estructura sin recubrimiento en la vivienda de la Sra. Maricela Flores.

Como se aprecia en la Figura 143 se han improvisado gradas de acceso desde la planta baja a los pisos superiores. Siendo armadas con elementos de acero reciclados y sin ningún tipo de material que funda estos elementos, lo que conlleva un riesgo de caída latente al momento de transitar por este elemento.
