**ESCUELA POLITÉCNICA DEL EJÉRCITO**

**CARRERA DE INGENIERÍA CIVIL**

**VULNERABILIDAD SÍSMICA DEL CENTRO HISTÓRICO  
DE SANGOLQUÍ**

**SANGOLQUÍ, NOVIEMBRE DE 2010**

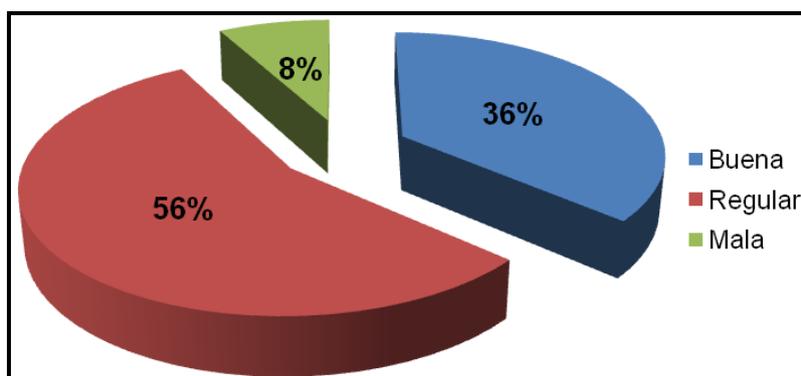
**Figura 4.15** Grado de conservación de las viviendas de Sangolquí.

En este estudio se ha clasificado el grado de conservación de una estructura en: bueno, regular y malo. En la **Tabla 4.5** se muestran los resultados obtenidos y en forma gráfica en la **Figura 4.15**.

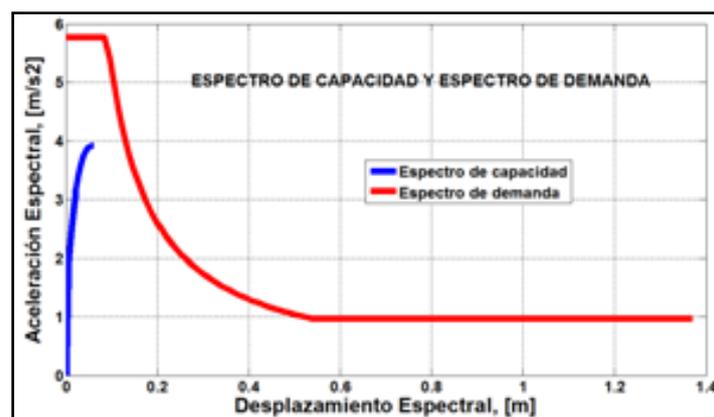
**Figura 5.6** Espectro de Capacidad y demanda Nivel de Diseño Sísmico Muy Bajo – Adobe (2 pisos)

Se concluye en la **Figura 5.6** que el espectro de demanda y de capacidad que no se cortan, lo que significa que la estructura colapsa, además de ser una estructura antigua, en mal estado, sin cálculo antisísmico y de adobe.

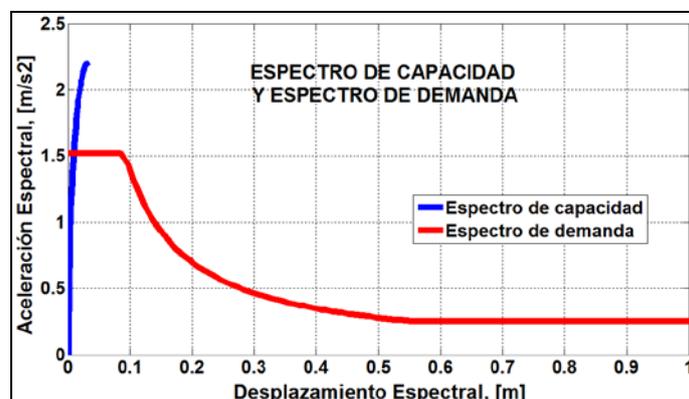
**Figura 5.8** Espectro de Capacidad y demanda Nivel de Diseño Sísmico Bajo – Mampostería (3 pisos)

En la **Figura 5.8** se indica el espectro capacidad y demanda; se puede observar que el comportamiento del espectro es óptimo pero aún así se puede considerar que aquella estructura es vulnerable por tener elementos no estructurales y varios de ellos no están confinados o armados con acero de refuerzo.

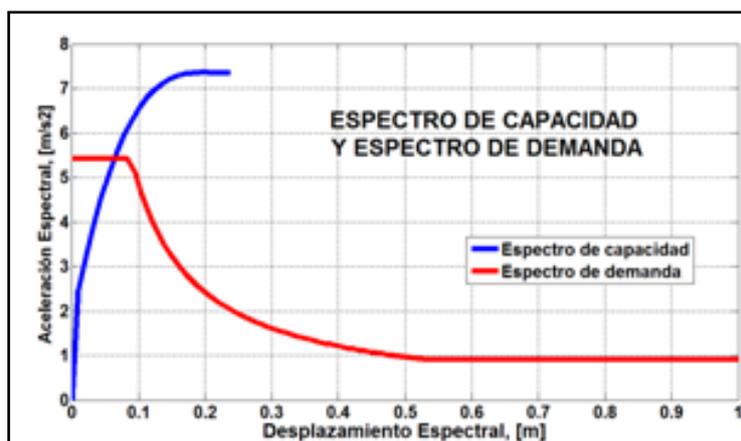
**Figura 5.10** Espectro de Capacidad y demanda.  
Nivel de Diseño Alto – Hormigón Armado (4 pisos)

En la **Figura 5.10** se indican el cálculo del punto de demanda para la edificación de hormigón armado de 4 pisos y 12 metros de altura y su comportamiento es aceptable ya que el espectro de capacidad sí corta al espectro de demanda a causa de tener buena ductilidad en la estructura.

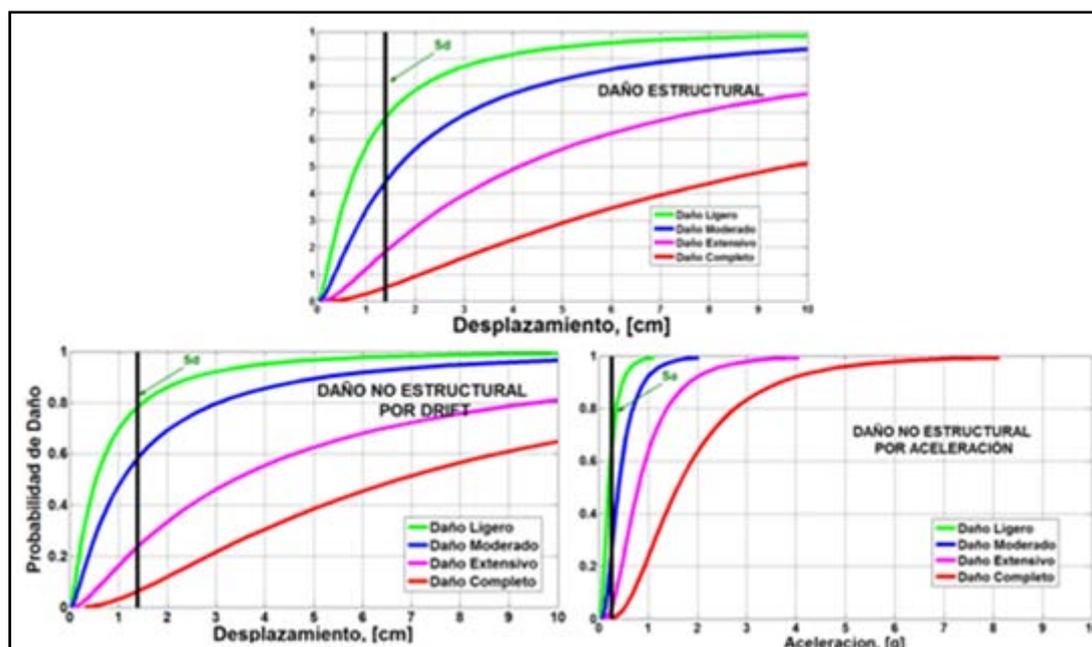
**Figura 5.11** Curvas de Fragilidad.  
Nivel de Diseño Sísmico Muy Bajo – Adobe (2 pisos)

Se muestran las curvas de fragilidad que reporta el programa para una estructura de adobe con 2 pisos y con una línea vertical se indica la recta  $S_{dm}$  en las dos primeras curvas y la recta  $S_{am}$  en la tercera curva.

Además en la **Tabla 5.1** se presenta los Niveles de Daño para la estructura de Adobe, se puede entender de mejor forma los porcentajes de daños en la edificación, y el desempeño no es adecuado por ser porcentajes muy altos, lo que al ocurrir un sismo esta estructura colapsa.

Zona : <b>01</b>		Manzana : <b>014</b>		Predio : <b>11</b>	
Diseño Sísmico : <b>MUY BAJO</b>		Clasificación Estructural : <b>34</b>			
<b>DAÑO:</b>	<b>SIN DAÑO</b>	<b>LIGERO</b>	<b>MODERADO</b>	<b>EXTENSIVO</b>	<b>COMPLETO</b>
	<b>%</b>	<b>%</b>	<b>%</b>	<b>%</b>	<b>%</b>
Estructural	0,000	48,752	32,445	14,939	3,864
No estructural por DRIFT	0,000	45,959	36,033	14,112	3,896
Contenidos	0,000	65,341	29,151	5,178	0,331

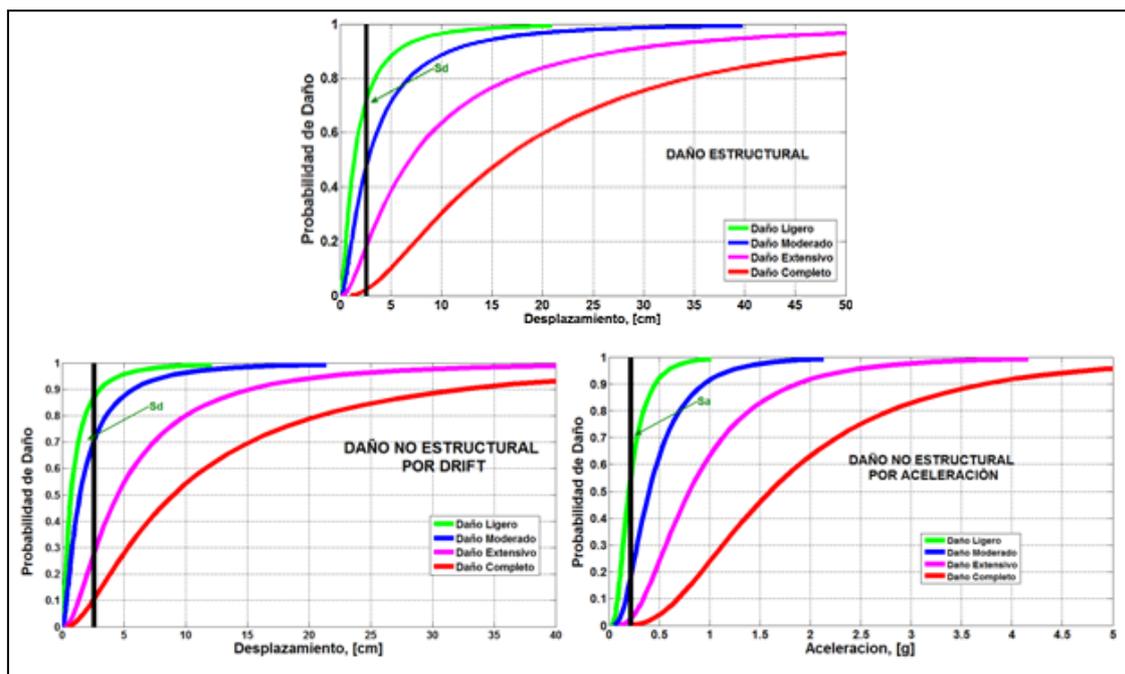
**Figura 5.12** Curvas de Fragilidad.  
Nivel de Diseño Sísmico Bajo – Mampostería (3 pisos)

Tan solo el 5% de todas las estructuras analizadas es de mampostería autoportante, es decir que no tienen acero y no cuentan con vigas ni columnas ya sea de bloque o ladrillo, además de no tener ningún diseño sísmico y varias de estas estructuras están en mal estado, se realizó el cálculo y se demuestra a continuación en la **Figura 5.12**, así como también los porcentajes de daño en la **Tabla 5.2**:

Zona : <b>01</b>		Manzana : <b>008</b>		Predio : <b>06</b>	
Diseño Sísmico : <b>BAJO</b>		Clasificación Estructural : <b>22</b>			
<b>DAÑO:</b>	<b>SIN DAÑO</b> %	<b>LIGERO</b> %	<b>MODERADO</b> %	<b>EXTENSIVO</b> %	<b>COMPLETO</b> %
Estructural	0,0000	49,4919	34,0994	14,4513	1,9573
No estructural por DRIFT	0,0000	43,5011	35,6750	15,1657	5,6582
Contenidos	17,8800	57,9300	21,1900	2,8700	0,1300

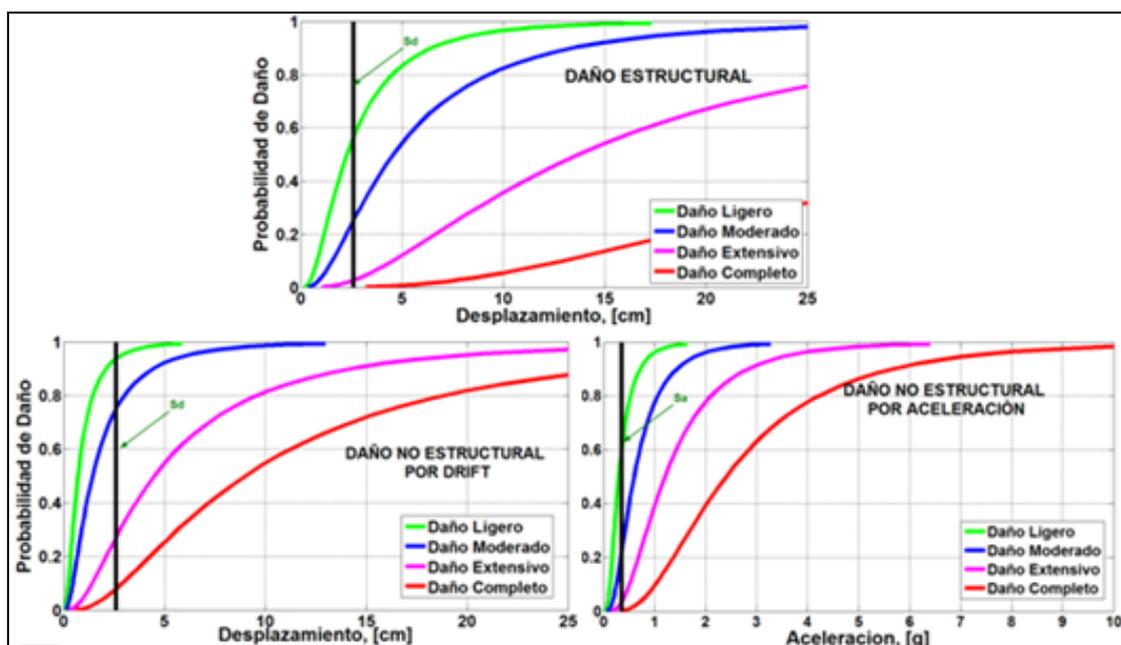
**Figura 5.13** Curvas de Fragilidad.  
Nivel de Diseño Alto – Hormigón Armado (4 pisos)

Se observa en la **Figura 5.13** los diferentes daños, tanto estructurales como no estructurales por drift o aceleración, se grafica curvas de fragilidad para una estructura de hormigón armado de 4 pisos y 12 metros de altura, según la metodología descrita.

Zona : <b>01</b>		Manzana : <b>040</b>		Predio : <b>02</b>	
Diseño Sísmico : <b>ALTO</b>		Clasificación Estructural : <b>16</b>			
<b>DAÑO:</b>	<b>SIN DAÑO</b>	<b>LIGERO</b>	<b>MODERADO</b>	<b>EXTENSIVO</b>	<b>COMPLETO</b>
	%	%	%	%	%
Estructural	11,640	57,930	27,430	2,870	0,130
No estructural por DRIFT	0,000	45,921	36,827	13,327	3,926
Contenidos	9,290	61,790	24,200	4,460	0,260

En la **Tabla 5.3** se observa los porcentajes de daño para la estructura y se determina que tiene un aceptable comportamiento ante la acción de un sismo.

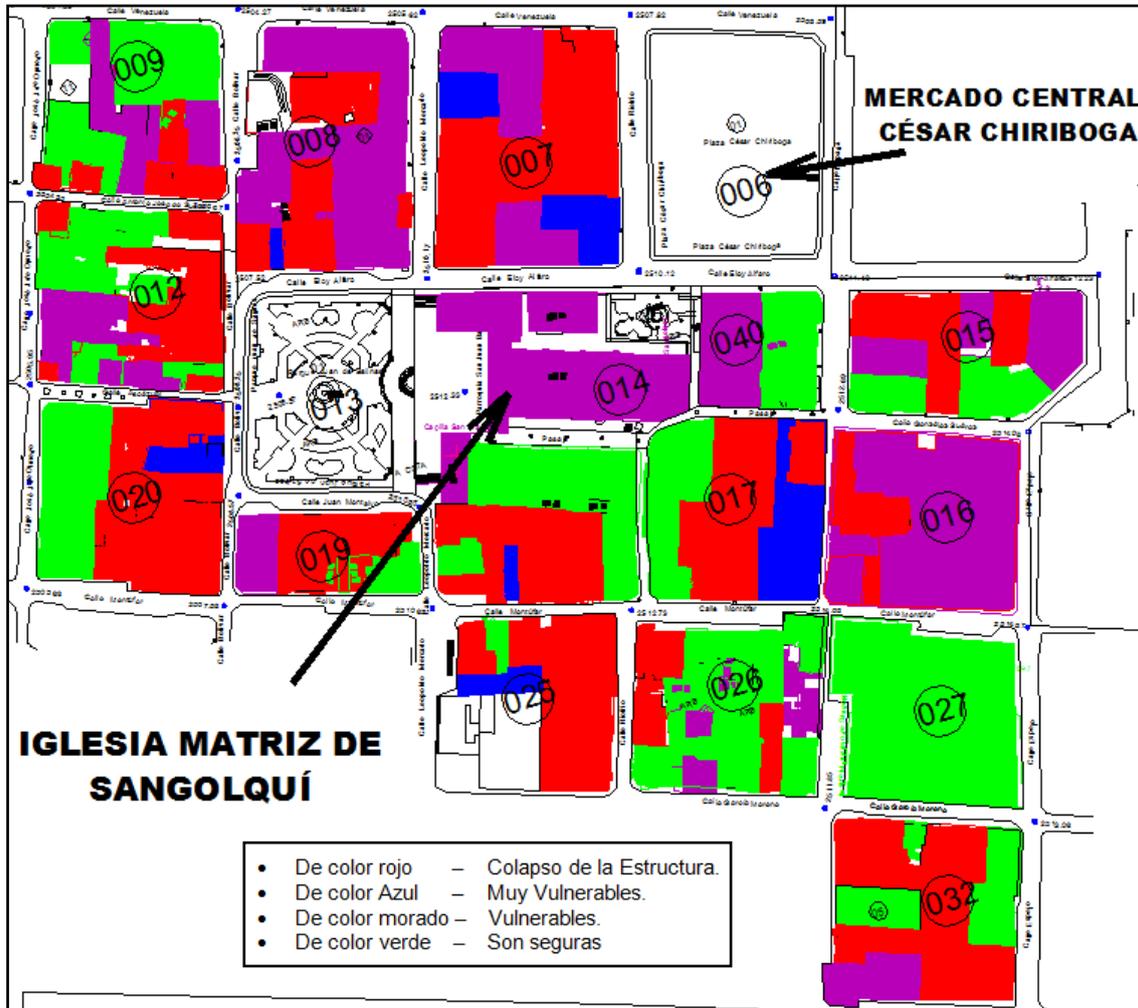
Figura 5.14 Mapa de Vulnerabilidad Sísmica.

Con los resultados obtenidos, tomando en cuenta el estado de las edificaciones y aplicando criterios estructurales, se procedió a identificar el grado de vulnerabilidad sísmica de las estructuras del Centro Histórico de Sangolquí. Los resultados se indican en la **Figura 5.14**.

Al indicar que las estructuras de color verde son seguras, no se quiere decir que son estructuras que no van a sufrir ningún daño, porque esto no es cierto, ya que de acuerdo a la forma como se diseñan las estructuras en el mundo ante el sismo especificado en las normas sísmicas se espera daño en las mismas, lo que se desea es que no colapsen. En el **ANEXO 6** se describe el

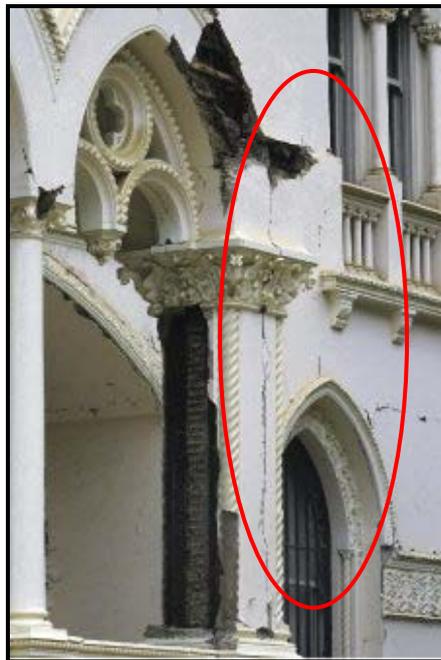
**Figura 6.3** Daño en Pilar a causa de sismo.

El tipo de rotura más frecuente es por aplastamiento del hormigón en la cabeza del pilar y por cortante con fisuras como la que se indica en la **Figura 6.3**.

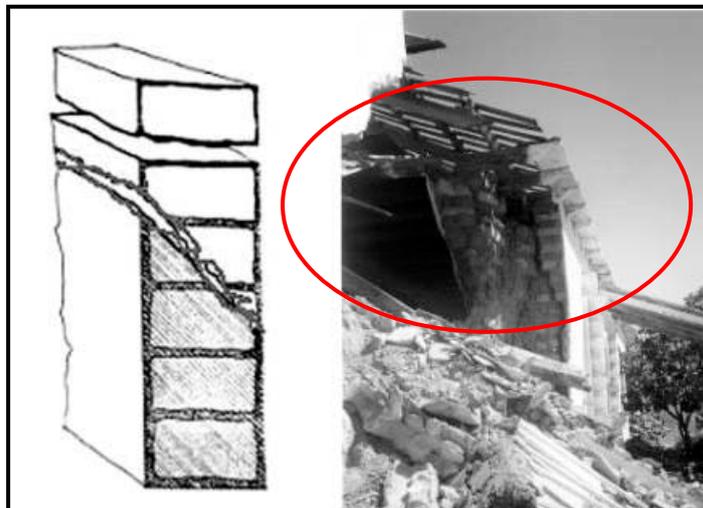
En algunos de los casos existe agrietamiento diagonal en muros debido a las fuerzas perpendiculares a su plano. Se trata de las fuerzas de inercia que se generan a causa de los sismos y que tienden a producir el volteo de los muros fuera de su plano. Ante esta situación, la base de los muros generalmente se agrieta por flexión; sin embargo, cuando el espesor de estos es grande, o bien

el material con el que se encuentran contruidos es débil, suelen ocurrir agrietamientos por tensión diagonal como el ilustrado en la **Figura 6.4**.

**Figura 6.4** Grieta diagonal en un muro de la iglesia de Santa María de Ostuma. (Sismo del 13 de Febrero de 2001 El Salvador; Guevara L.T. 2005).

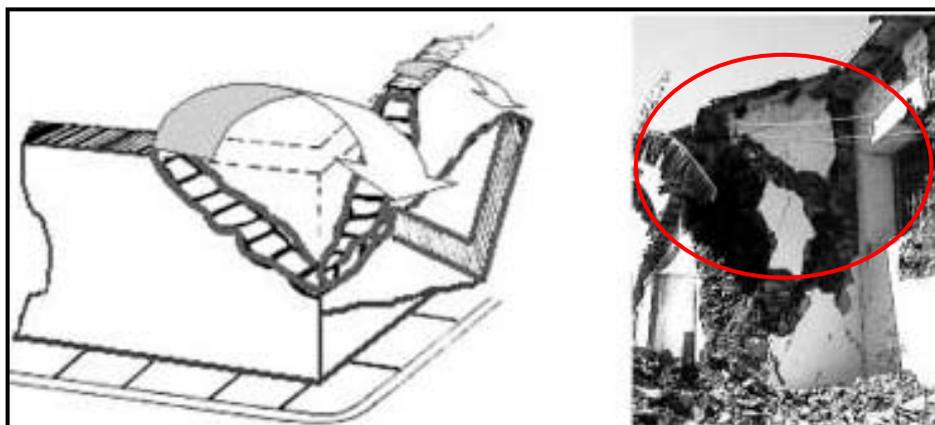
Es común el agrietamiento de muros, muy a menudo agrietamientos en las uniones de muros y el colapso parcial en muros de esquina como se ilustra en la **Figura 6.5**.

**Figura 6.5** Daños graves en esquina, a punto de colapso, en la Iglesia de San Miguel Arcángel en Huizúcar. (Sismo del 13 de Febrero de 2001 El Salvador; Guevara L.T. 2005).

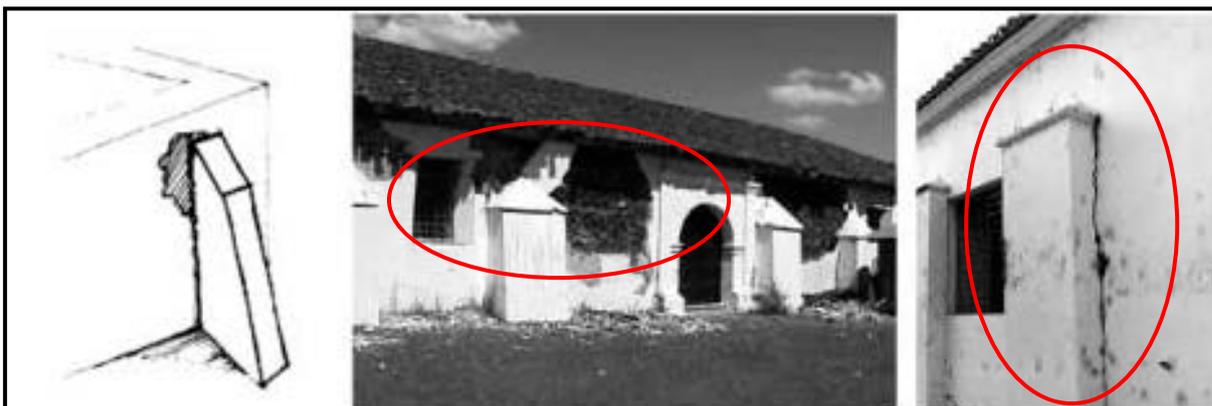
varios sismos como el del 13 de febrero del 2001 en El Salvador que los muros laterales vibraron en la dirección perpendicular a su plano, produciéndose una separación entre el muro y los contrafuertes. En la **Figura 6.6** se muestra dos ejemplos de la Separación entre el muro y los contrafuertes.

**Figura 6.6** Iglesias de San Miguel Arcángel en Huizúcar y Santa Lucía en Santa Ana después del Sismo del 13 de Febrero de 2001 El Salvador; Guevara L.T. 2005.

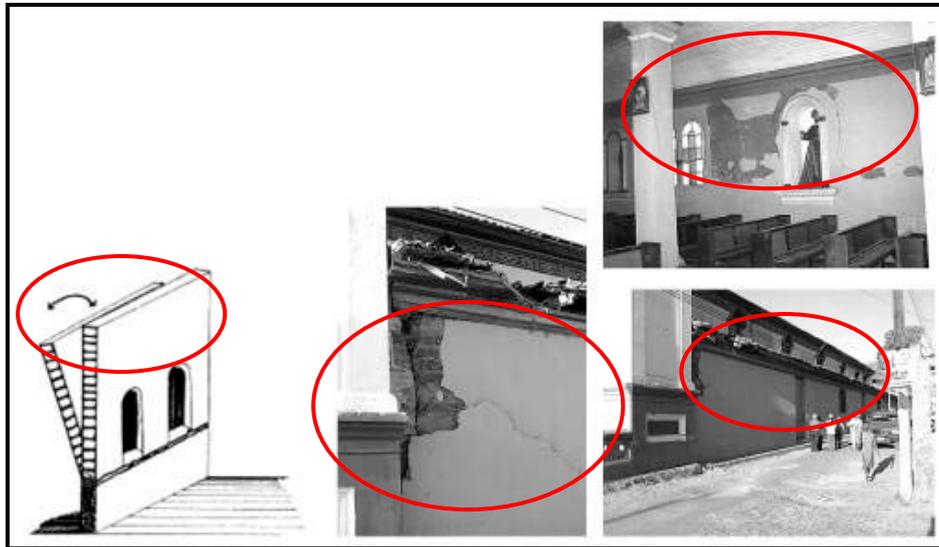
Los muros de las naves laterales sufren rotaciones hacia fuera en la dirección perpendicular a su plano. En la **Figura 6.7**, el gráfico muestra el agrietamiento horizontal de muros longitudinales debido a la vibración en la dirección perpendicular a su plano, el cual se ve favorecido por la presencia de nichos para imágenes y retablos. En las fotos de esta misma figura se muestra el agrietamiento exterior e interior producido en el muro lateral de la iglesia San Pedro Apóstol de San Pedro Nonualco en El Salvador, donde se muestra como el exceso de agujeros para ventanas y nichos debilitó los muros laterales de la

iglesia, lo cual propició que la trayectoria de las grietas horizontales pasara por el lecho debajo de los agujeros.

**Figura 6.7** Iglesia San Pedro Apóstol en San Pedro Nonualco. (Sismo del 13 de Febrero de 2001, El Salvador).<sup>19</sup>

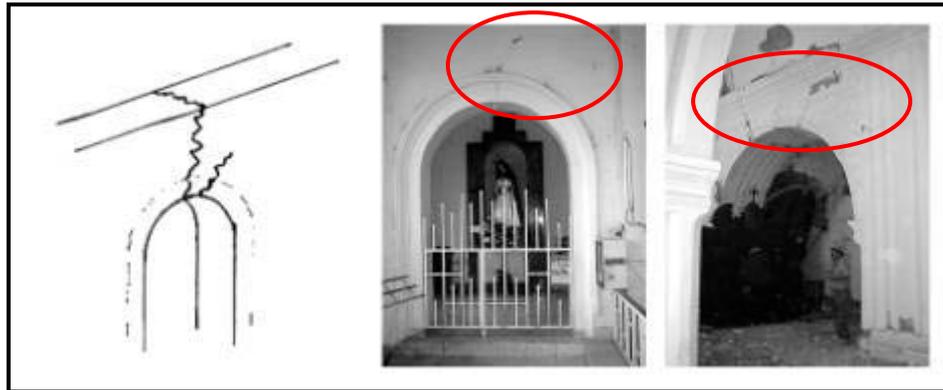
Fueron muchos los casos donde se puede observar agrietamientos típicos en los arcos, en los vanos de puertas y ventanas de algunas iglesias después de un sismo, así como en bóvedas de cañón debido a la separación de los apoyos como los que se muestran en la **Figura 6.8** y **Figura 6.9**.

**Figura 6.8** Agrietamientos en las claves de los arcos en las Iglesias Santa Lucía en Santa Ana y Nuestra Señora del Pilar en San Vicente. (Sismo del 13 de Febrero de 2001, El Salvador).

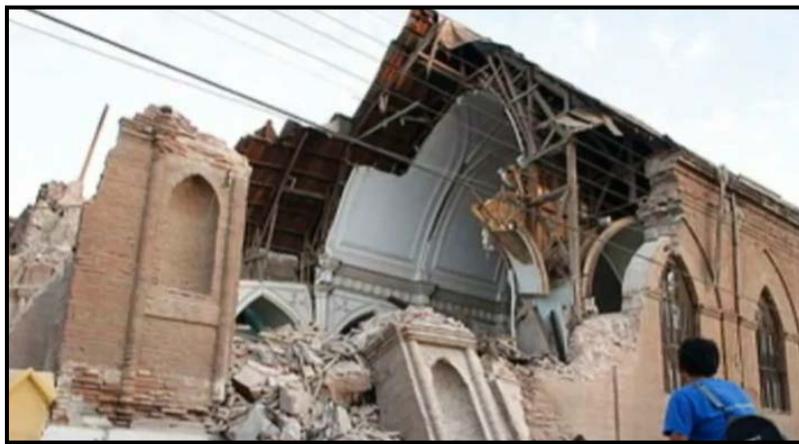
**Figura 6.9** Colapso en la Bóveda Principal de Iglesia. (Sismo de Chile, 27 de Febrero de 2010).

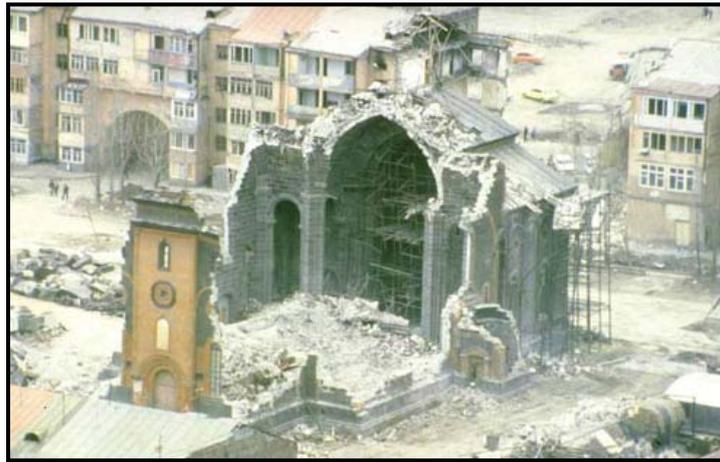
Las bóvedas de eje vertical (torres, ábsides, cúpulas, etc.) la mayoría de veces resisten perfectamente las sacudidas sísmicas. En cambio, las bóvedas de eje horizontal son las más castigadas por los movimientos sísmicos, como se puede observar en las **Figuras 6.10, 6.11 y 6.12.**

**Figura 6.10** Bóveda de Cañón destruida a causa de un sismo.

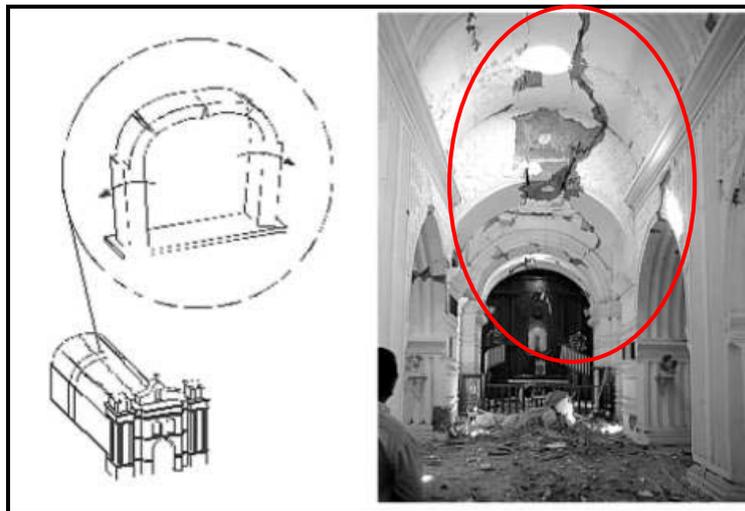
**Figura 6.11** Agrietamientos en la bóveda de cañón de la Iglesia Nuestra Señora del Pilar en San Vicente. (Sismo del 13 de Febrero de 2001, El Salvador).

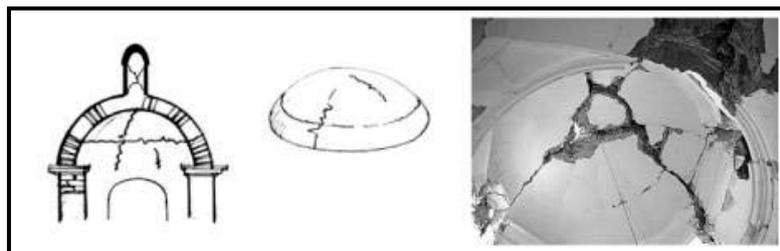
**Figura 6.12** Agrietamientos en la bóveda de cañón de la Iglesia Nuestra Señora del Pilar en San Vicente. (13 de Febrero de 2001, El Salvador).

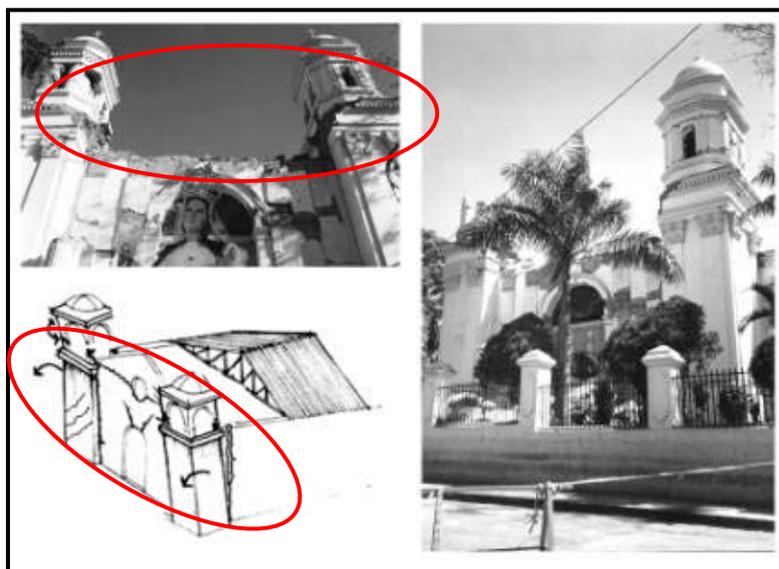
Debido a que las características dinámicas de las torres son diferentes a las del resto de la iglesia, los campanarios vibran a manera de apéndices y pueden llegar a sufrir desde daños locales severos hasta el colapso. La **Figura 6.13** muestra los daños en los campanarios de la Catedral de Sonsonate, El Salvador. La **Figura 6.14** muestra otros ejemplos de daños en torres de campanario.

**Figura 6.13** Efectos en los campanarios y efectos antes y después del sismo del 13 de febrero de 2001 en la Catedral de la Santísima Trinidad en Sonsonate, El Salvador.

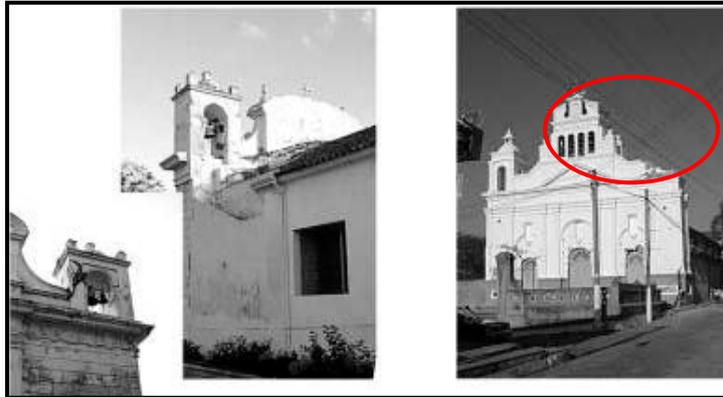
**Figura 6.14.** Efectos en los campanarios de las Iglesias de Santa Lucía en Santa Ana y San Pedro Apóstol en San Pedro Nonualco. (Sismo del 13 de Febrero de 2001, El Salvador, Guevara L.T. 2005).

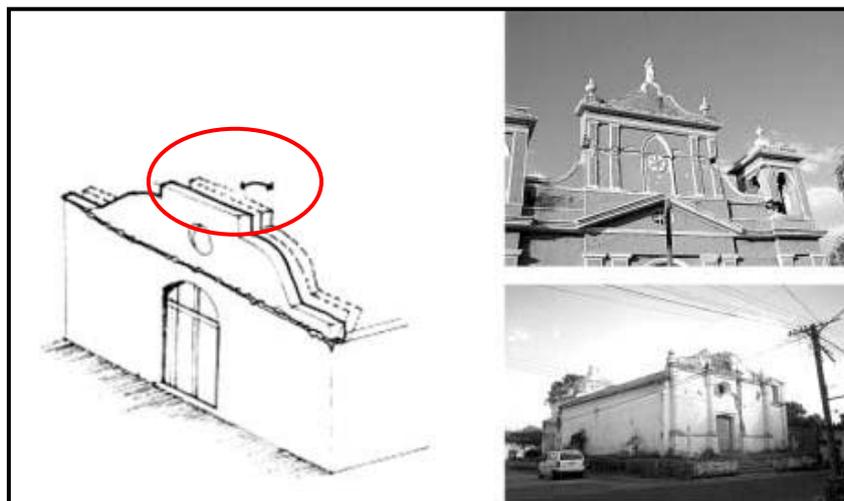
El frontón es el remate triangular en la parte superior de una fachada o de un pórtico, en la **Figura 6.15** se ven los efectos de la fuerza perpendicular al plano en el frontón de la fachada principal de las iglesias. Este efecto fue muy común

**Figura 6.15** Daños en el frontón principal de las Iglesias Santa Lorenzo en Santa Ana y San Miguel Arcángel en Salcoatitán, El Salvador (Guevara L. T. 2005).

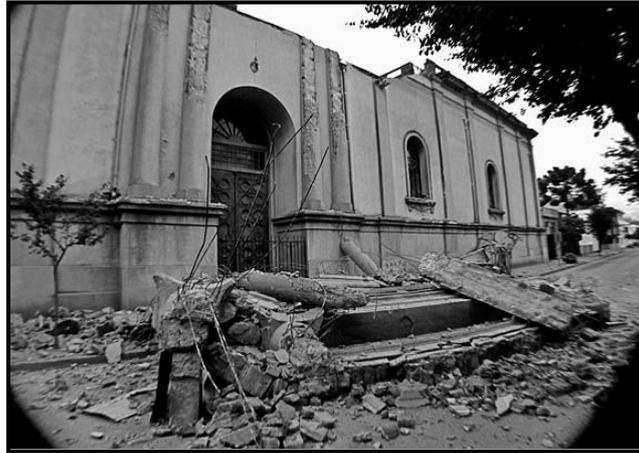
En la **Figura 6.16**, se muestran los daños producidos por sismos en el frontón de la fachada principal de la Iglesia San Sebastián en Zacatecoluca, debido al sismo del 13 de enero y 13 de febrero del 2001 en El Salvador, el remate de la fachada principal colapsó y se asentaron los agrietamientos en los diversos

**Figura 6.16** Daños en el frontón de la Iglesia causado por el sismo del 27 de febrero de 2010 en Chile.

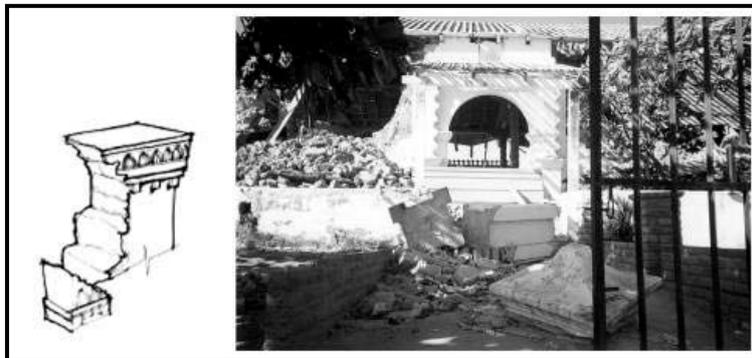
Se observa en repetidas oportunidades el desprendimiento de ornamentos, como imágenes, figuras escultóricas, símbolos típicos de la zona y otros, como los que se muestran en la **Figura 6.17**.

**Figura 6.17.** Desprendimiento de ornamentos en la Iglesia de Santa María de Ostuma. (Sismo del 13 de Febrero de 2001, El Salvador, Guevara L.T. 2005).

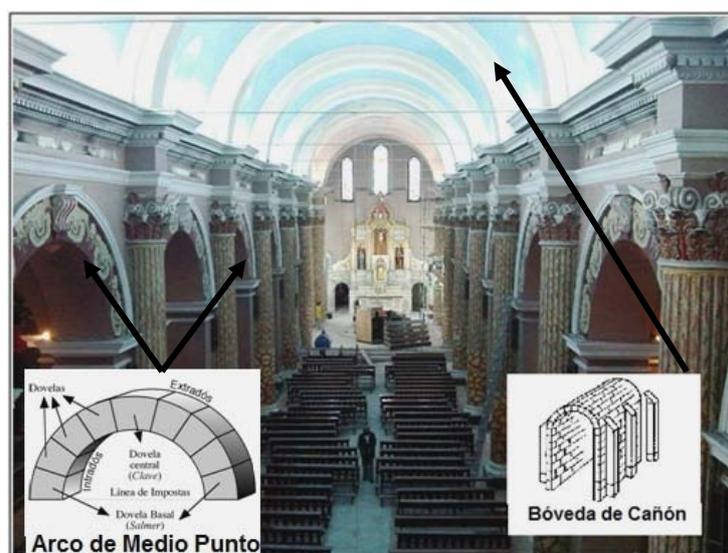
**Figura 6.18** Nave Central Principal de la Iglesia con su bóveda de cañón, arcos, cornisas, pilastras y columnas.

Está conformada por una bóveda central de cañón corrido soportado por columnas de ladrillo unidas entre sí por arcos de medio punto, aquí se observa humedad en baja proporción (ver **Figura 6.18**).

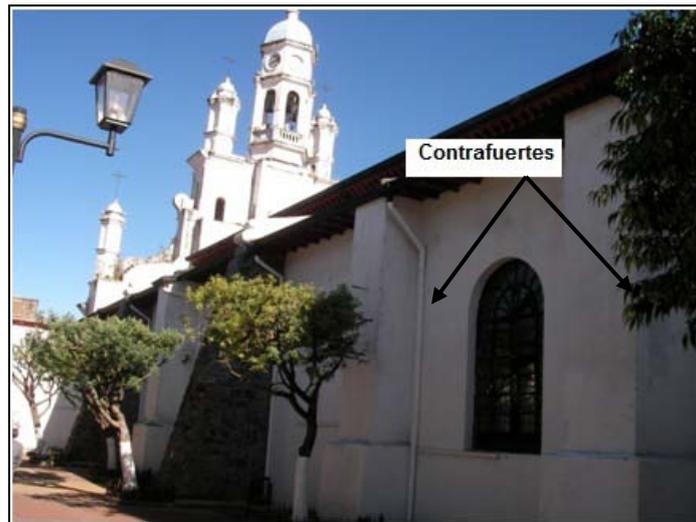
**Figura 6.21** Muros Perimetrales Portantes.

Los muros portantes perimetrales que conforman la edificación están contruidos en ladrillo y tienen una sección de 1.00 metro. Toda la estructura está enlucida con mortero de cal y arena (ver **Figura 6.21**).

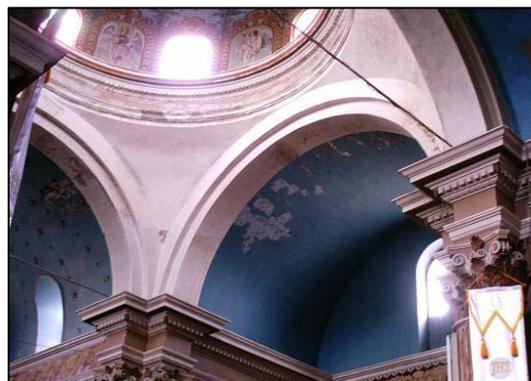
**Figura 6.22** Tambor de la cúpula, pechinas, bóveda y cornisas del Templo.

La cúpula es de ladrillo y está armada con una malla de hierro producto de una intervención reciente, está recubierta por tejuelo; se observa un alto grado de humedad ocasionada por la caída y acumulación de agua en el anillo de arranque de esta, al no tener como desfogar, la que se desborda sobre un segundo anillo de hormigón en la base del tambor. (Ver **Figura 6.22**)

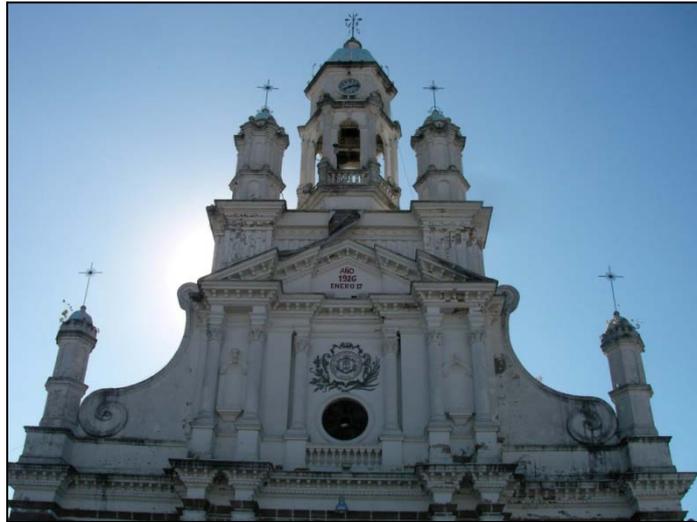
**Figura 6.23** Torre Principal.

La fachada se remata en tres torres de hormigón armado, en las que se observa la presencia de vegetación (ver **Figura 6.23**).

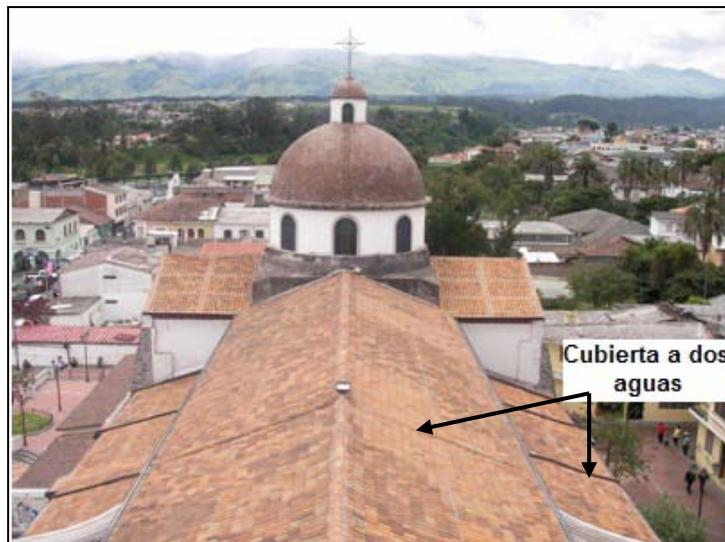
**Figura 6.24** Cubierta de la Iglesia.

La estructura a dos aguas de la cubierta del crucero es de vigas de madera apoyadas sobre una solera de madera que descansa sobre un muro, presenta humedad por filtración de agua lluvia. De igual forma la cubierta de las naves laterales a menor altura que la bóveda central es de vigas de madera a media

agua que se apoyan sobre una solera de madera que descansa sobre un muro, (ver **Figura 6.24**)

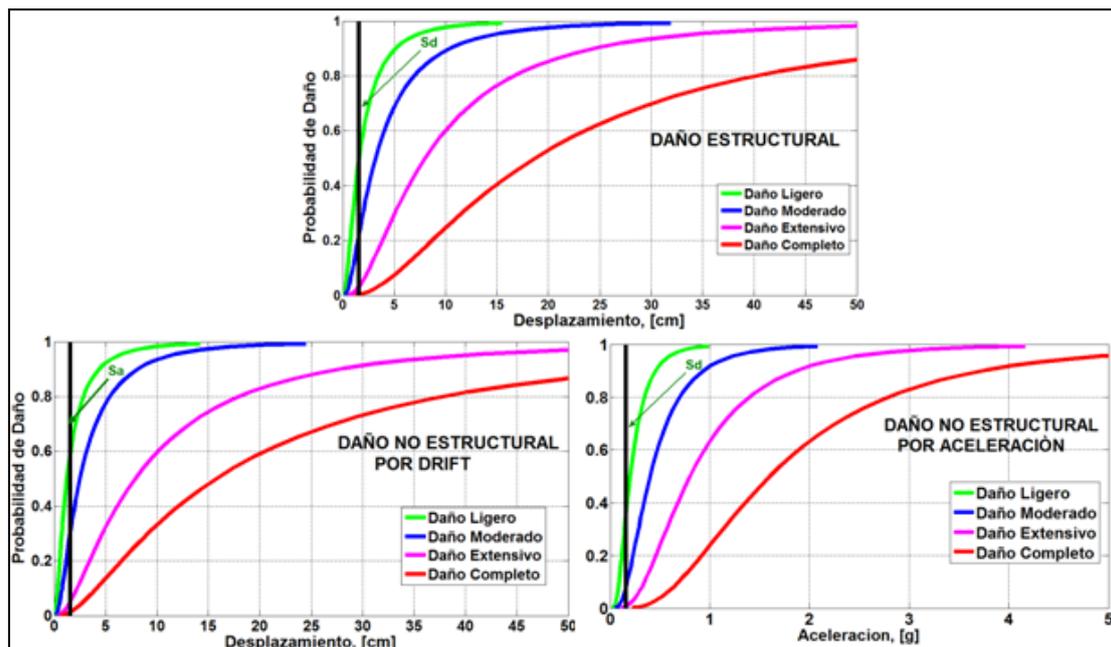
Figura 6.25 Curvas de fragilidad para la Iglesia Matriz de Sangolquí.

Es así que se calculó la vulnerabilidad mediante la utilización de los programas y metodología descritos en el Capítulo III, y los resultados se indican a continuación en la **Figura 6.25** y de mejor forma en la **Tabla 6.1**:

de aceleración máximos, lo que quiere decir que se tendrá un buen comportamiento en caso de un sismo en cuestión de tiempo de reacción ante el posible evento sísmico, pero como se puede observar en la **Tabla 6.1**, los porcentajes de daños tanto moderado en la estructura es alto, es decir 24,2% así como el daño ligero que es el 50%; porcentajes que son considerablemente altos, tomando en cuenta que es una estructura especial, donde hay gran concurrencia de personas y pueden ser víctimas en caso de un fenómeno sísmico, así como también tomar en cuenta la belleza de la edificación, en caso de un colapso; con estos antecedentes se concluye que la Iglesia Matriz de Sangolquí es vulnerable ante un posible movimiento telúrico.
