**Evaluación de la resistencia a sismos y tsunamis de edificaciones existentes en
Salinas en Santa Elena.**

Barahona Quelal, Irma Narciza y Pilco Paguay, Edison Oscar

Trabajo de Integración Curricular, previo a la obtención del título de Ingeniero Civil

10 de septiembre del 2021

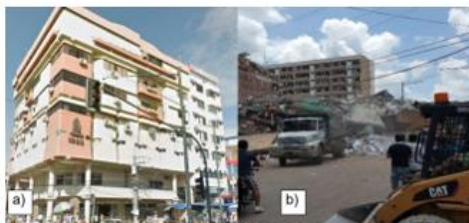
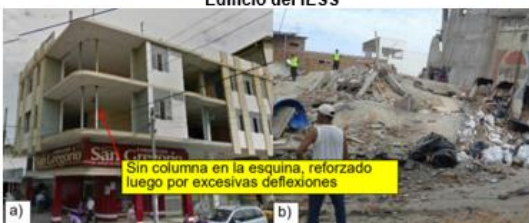
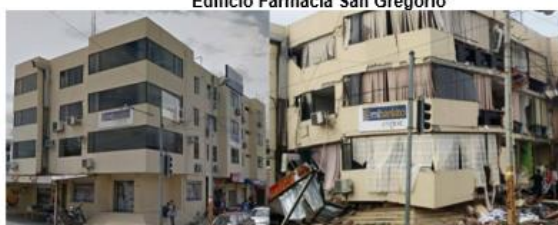
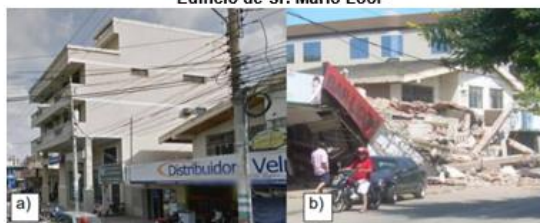
Figura 6

Edificios con Piso Blando

Nota: Edificios con Piso Blando que colapsaron en la Zona Cero de Portoviejo. Obtenido de (Aguiar & Mieles, 2016).

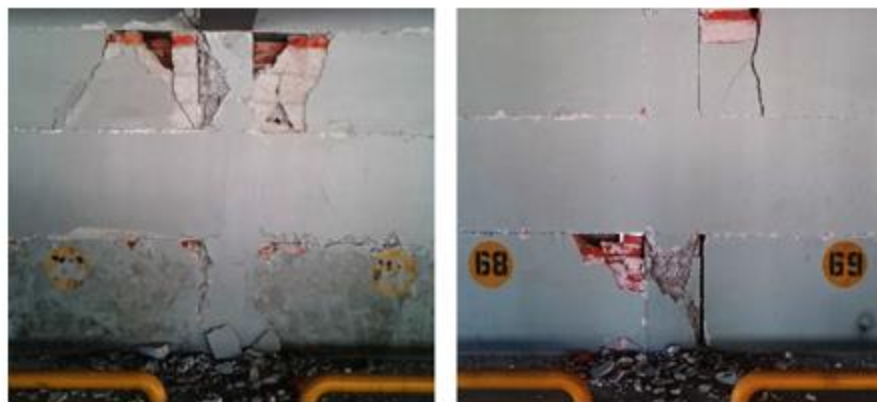
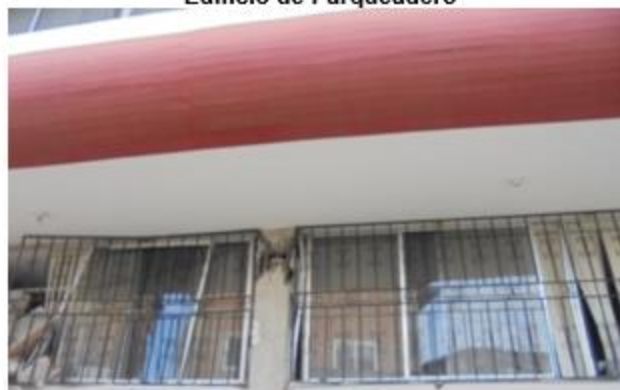
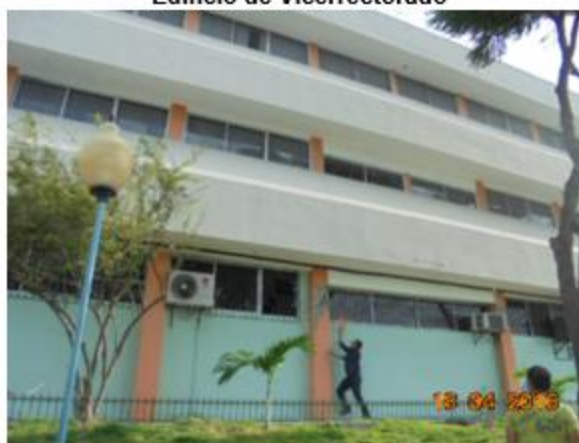
Figura 7

Edificios de la Universidad Laica Eloy Alfaro de Manabí

Nota: Edificios de la Universidad Laica Eloy Alfaro de Manabí, ULEAM con falla de Columna Corta. Afectados durante el terremoto de 2016 (Aguiar, R. & Zambrano V., 2018). Obtenido de

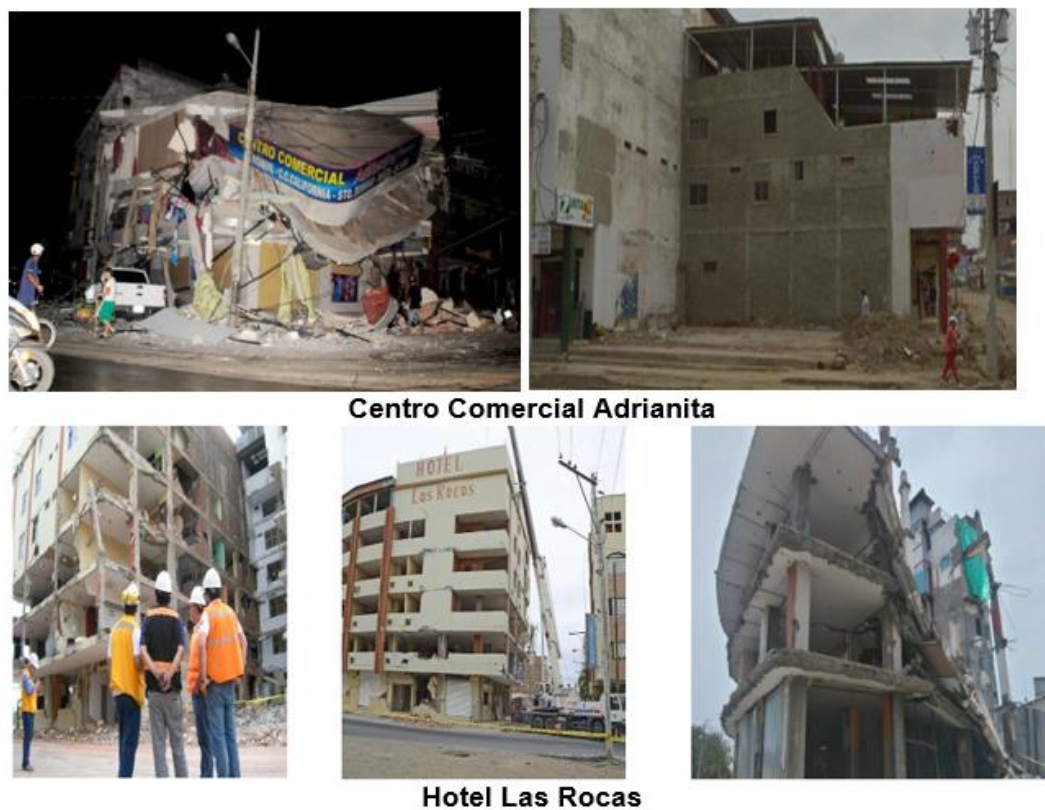
Figura 8

Edificio Abierto

Nota: Estructuras con falla denominada: Edificio Abierto ubicadas en la Zona Cero de Tarqui y que tuvieron un mal comportamiento durante el terremoto de 2016 (Aguiar, R. & Zambrano V., 2018).

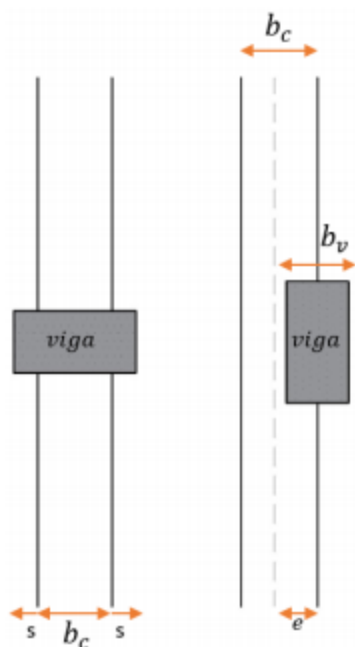
Figura 10

Cuando no existe un control adecuado, durante la construcción, no es raro encontrar que la viga no está centrada con la columna, de tal manera que al nudo se transmiten momentos que no estaban contemplados en el análisis por un defecto constructivo. Pero también puede darse el caso de tener una viga más ancha que la columna, como se aprecia en la figura 10 (Aguilar R. , 2018).

Viga que sobresale de la losa y viga mal construida

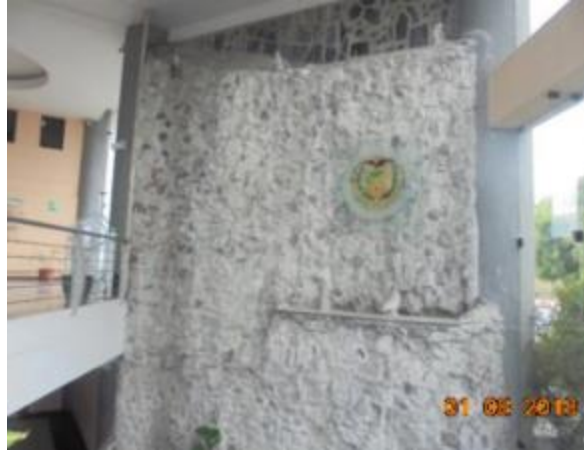
Figura 13

La Figura 13, corresponde a la Biblioteca de la Universidad de las Fuerzas Armadas ESPE. se observa una pared-pilar de gran altura construida con piedra que está al lado de una pared. Se tiene una gran masa de piedra que trabaja a gravedad, pero incapaz de soportar movimientos laterales. Por lo tanto, terminará en el suelo en un sismo intenso (Aguar R. , 2018).

Pared con pila de piedra

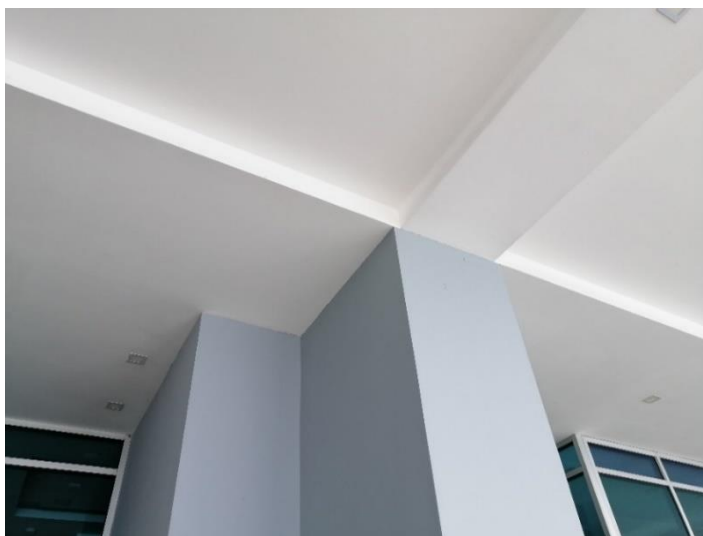
Figura 22

Columna y viga

La distribución de las columnas y vigas son simétricas ayudando a tener un mejor comportamiento ante la capacidad a corte y las fuerzas sísmicas que se puedan presentar en la estructura. El tipo de suelo que se tiene en la localidad es de tipo D conforme lo estipulado en la Norma Ecuatoriana de la Construcción 2015 (NEC) ya que la velocidad de onda de corte para el suelo de Salinas es de 220.33 m/s (Diana Sofía, 2013).

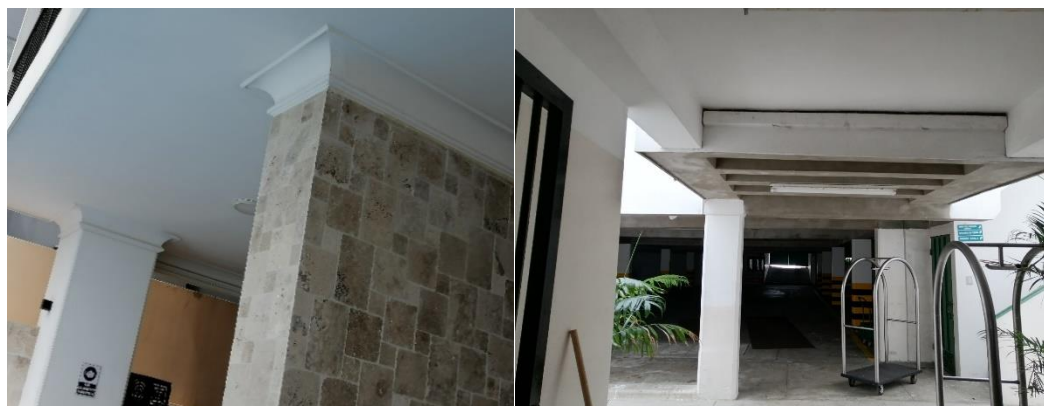
Figura 24

Secciones de columnas y conexión de elementos

Durante la inspección a la estructura es notoria la existencia de columnas de dimensiones considerables y diferentes secciones transversales, está conformada por vigas descolgadas de gran inercia y se presume que los nudos fueron diseñados siguiendo los requerimientos establecidos en las normativas vigentes ya que se observa que confluyen 4 vigas en un mismo punto y se nota que tienen gran rigidez.

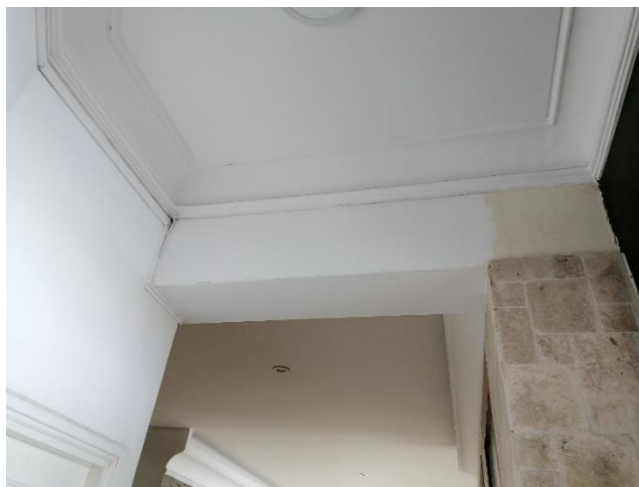
Figura 25

Viga corta

Como se nota en la fotografía, se observa una viga corta en su configuración estructural lo que hace que se la clasifique en un tipo C con una valoración de 12 puntos ya que este tipo de elementos son críticos y tienen baja ductilidad en caso de amenazas naturales. Respecto a la orientación del edificio el lado largo no está paralelo al flujo de

la ola que es la dirección más potencial del tsunami y lo hace aún más vulnerable por lo que se le dio una ponderación de 6.

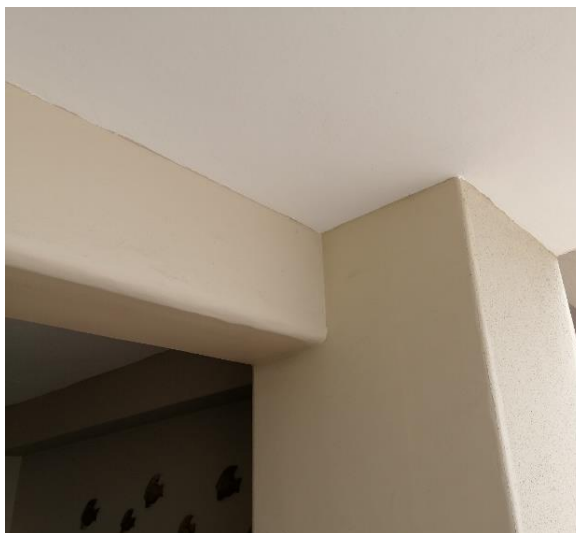
Figura 28

Conexión de elementos

En cuanto a la organización del sistema resistente presenta columnas robustas de secciones variables, vigas descolgadas con un gran peralte y no posee muros estructurales en su configuración. Es evidente que a un mismo nudo llegan 3 vigas, lo que hace suponer que el nudo fue mal diseñado por lo que se le clasifico como tipo B en el parámetro de conexión de elementos críticos. No presenta zonas de hormigueros ni

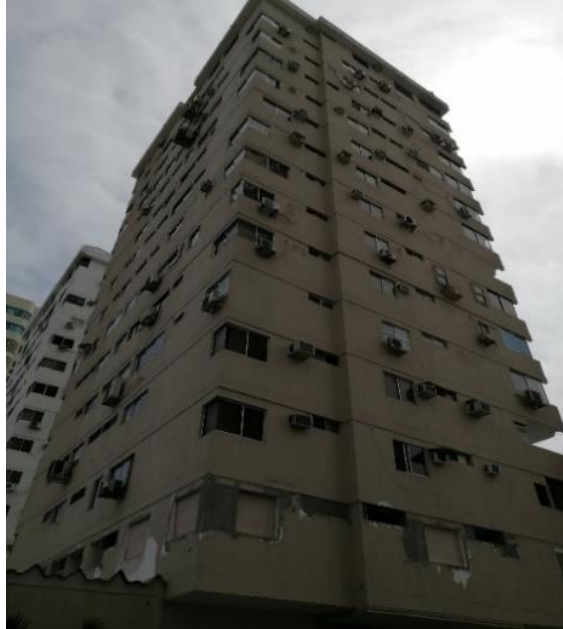
Figura 30

Elementos no estructurales (Ventiladores)

No se encuentra adosada en ninguno de sus lados lo que garantiza que no existiría golpeteo con edificaciones vecinas en caso de suscitarse un evento telúrico. Además, el lado largo se encuentra perpendicular a la dirección de la ola lo que lo hace aún más vulnerable. Cabe resaltar, que en su cercanía no existe algún tipo de desnivel que pueda ocasionar caída de material sobre la estructura ni puntos peligrosos que atenten contra la integridad de la estructura o de las personas, aunque es evidente la posición de ventiladores alrededor de todo el edificio que pueden caerse provocando severos daños a los peatones.

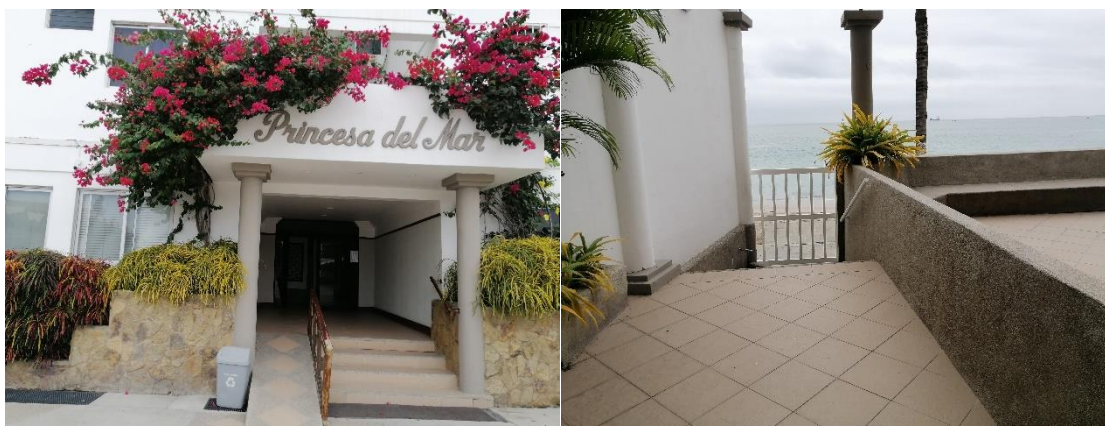
Figura 33

Accesos principal y posterior

La estructura cuenta con dos accesos, un acceso principal y uno posterior que da salida a la playa, ambos con una capacidad máxima de hasta 3 personas a la vez, se encuentra fuera de sitios peligrosos como tanques de combustibles y su ubicación respecto a calles y avenidas son amplias y poco transitadas. El sistema de suelo se lo ha valorado con 2 porque no cuenta con subsuelos, tiene problemas de piso blando al ser la planta baja más alta que los pisos superiores y no se lo considero edificio abierto ya que las construcciones contiguas están alejadas del mismo.

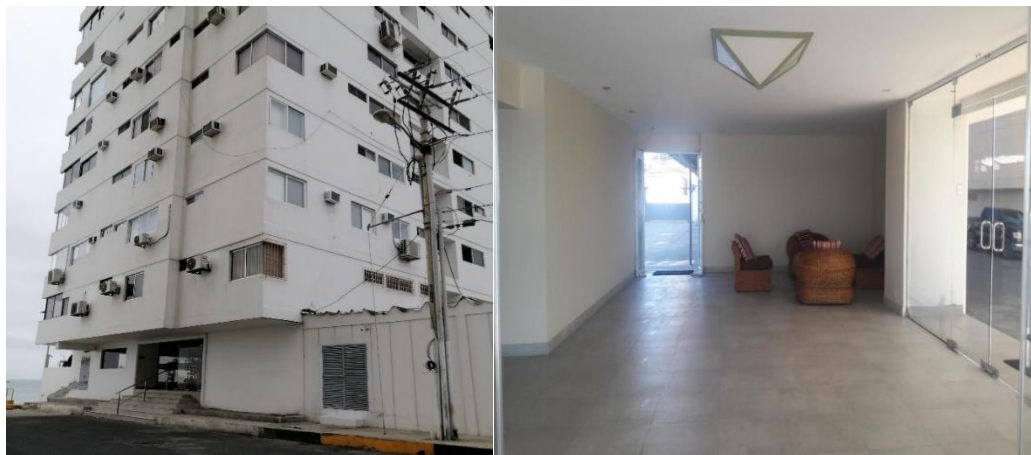
Figura 35

Accesos a la edificación y Elementos no estructurales (ventiladores)

La estructura es relativamente antigua con 30 años de construcción, su organización del sistema resistente fue calificado con una valoración de 3 en la clase A ya que a pesar de notarse columnas robustas y vigas descolgadas se presume el mal diseño de nudos ya que en algunas conexiones al parecer llegan solo 3 vigas, aunque podría tener una buena calidad de hormigón ya que no se notó fisuras en elementos principales.

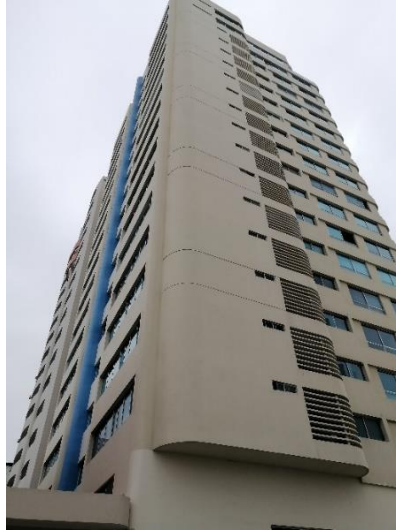
Figura 37

Edificio Casamagna Vista lateral

Se trata de una construcción totalmente regular en elevación sin protuberancias excesivamente pronunciadas, respecto a su configuración en planta no es regular ya que hay extremos semi curvilíneos lo que provocan la no coincidencia de centros de gravedad y de masa. Orientado paralelo a la acción de las olas lo hace menos vulnerable frente a tsunamis por lo que está en clase A, parámetro muy importante dentro de esta evaluación.

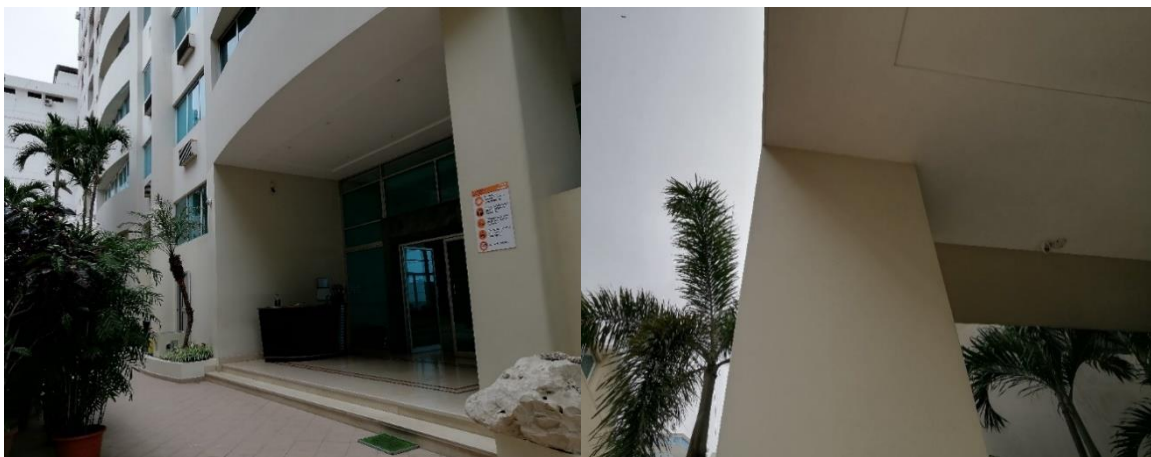
Figura 38

Sistema resistente del edificio

Organización y calidad del sistema resistente de clase A debido a la existencia de conexiones viga – columna rígida que cumplen con normas de construcción y presunta

buena calidad del hormigón ya que no se observó ningún tipo de fisuras en elementos estructurales ni mamposterías. No está adosada a ninguna construcción vecina lo que garantiza la no existencia de golpeteo entre edificios en caso de sismos.

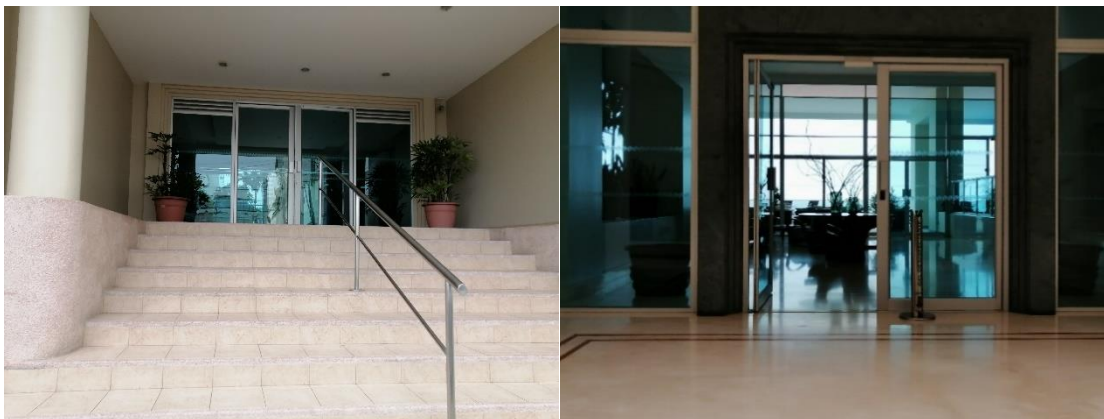
Figura 39

Accesos del edificio

Accesos principales amplios ubicados en calles y avenidas con poco tránsito vehicular lo que evitaría accidentes o aglomeraciones en caso de emergencias y está alejado de puntos peligrosos, en general tiene un muy buen estado de conservación sin fisuras, humedad ni elementos no estructurales en el exterior que puedan desprenderse dándole una valoración de cero debido a que se consideran puntos clave para conocer su índice de vulnerabilidad.

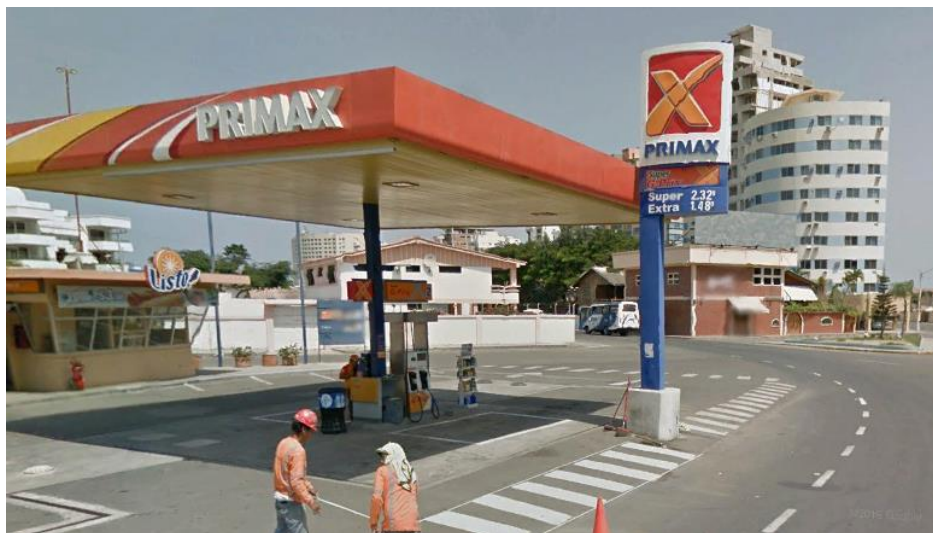
Figura 42

Punto peligroso

Aproximadamente a 100 m del edificio se encuentra una gasolinera, además, está ubicado en la avenida Malecón la cual es considerada una vía de acceso principal a la ciudad con gran carga vehicular haciendo difícil la evacuación de personas hacia ese sector, por todo esto se le dio una calificación de 6 y 12 respectivamente al considerarla como una edificación no apta para refugio en caso de emergencia. Adicional, la

orientación del edificio no es paralela al sentido del flujo y su configuración en planta es irregular.

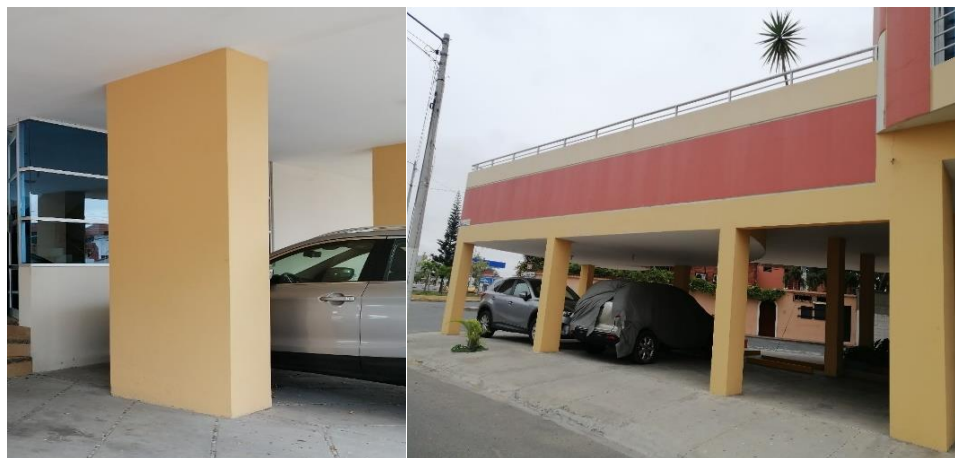
Figura 43

Secciones de columnas planta baja

A pesar de tener columnas con secciones apropiadas y vigas descolgadas es evidente el inadecuado diseño de conexiones, se observa como a un nudo las vigas que se conectan a él no están centradas a la columna a más de ubicarse a diferentes alturas aquellas que forman parte de los parqueaderos y de la estructura principal; esto se considera un grave problema ya que puede generar corte en las columnas debido a que cada parte de la estructura vibrará de manera independiente en caso de presentarse un evento sísmico pudiendo provocar el colapso total o parcial de la misma.

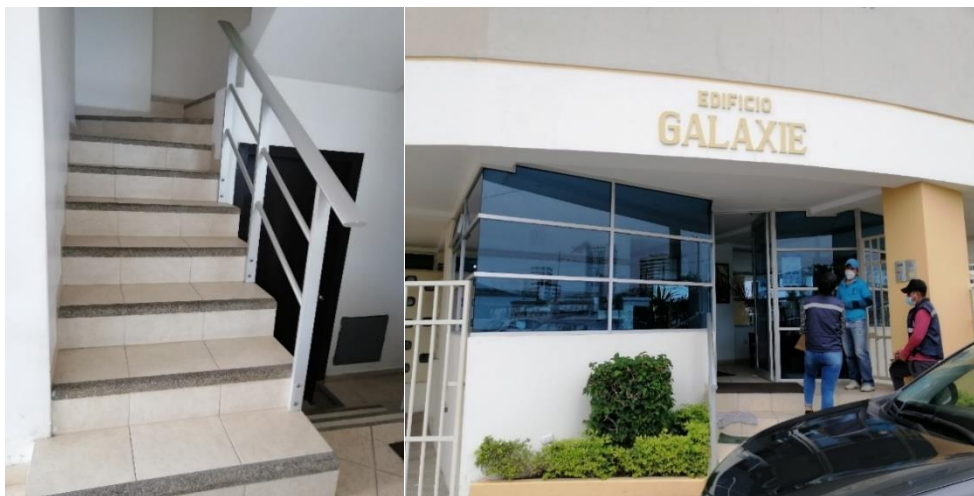
Figura 46

Altura del edificio y accesos

Sus accesos tanto internos como externos tienen la capacidad de acceso para un máximo de 2 personas obteniendo una puntuación de 12 y 6 puntos respectivamente ya que no resultan tan convenientes en caso de una evacuación de emergencia frente a tsunamis, buen estado de conservación sin humedades o hierros oxidados con la presencia de elementos no estructurales en su fachada principal clasificando en clase B en este parámetro.

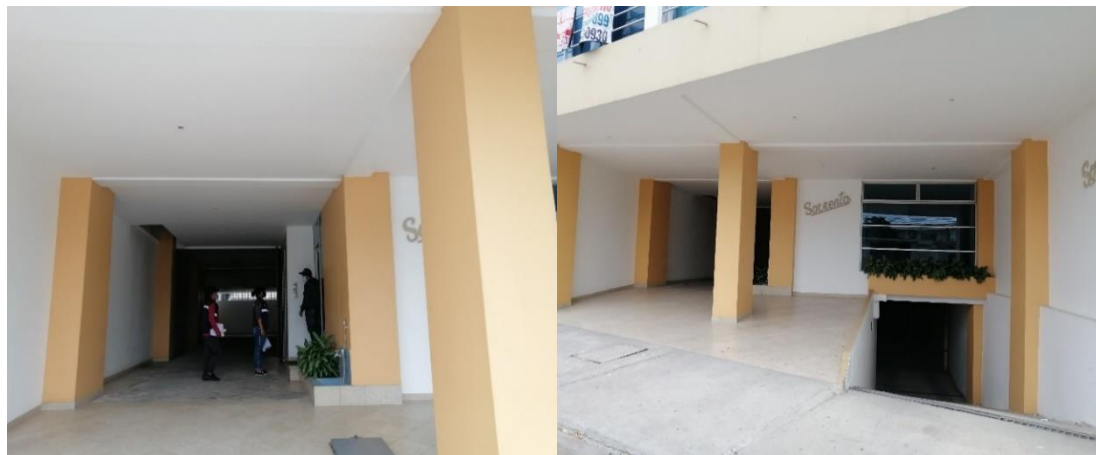
Figura 48

Distribución de elementos estructurales

Ha recibido una clasificación de tipo A por los siguientes análisis: Las vigas son descolgadas, aunque es casi imperceptible por la cubierta de cielo raso falso que tiene, columnas de dimensiones apropiadas, resistencia del hormigón de 350 kg/cm², losas con aberturas menores al 30% al área total de la planta, sin columnas o vigas cortas, buen estado de conservación y no ha sufrido ningún tipo de daño por sismos anteriores. Adicional, se debe tomar en cuenta que las uniones viga - columna no están centradas adecuadamente obteniendo una valoración de 2.

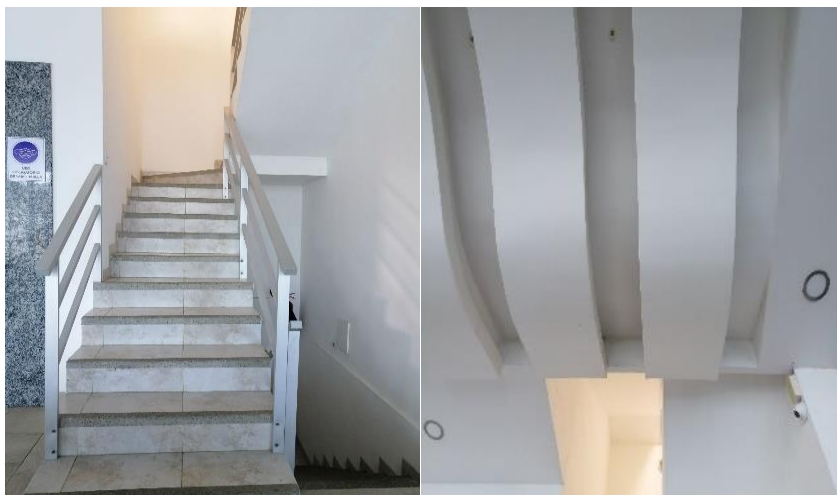
Figura 49

Acceso grada y Elementos no estructurales

Accesos internos de poca capacidad de clase B y colocación de elementos no estructurales tanto internos como externos peligrosos que pueden causar daños en caso

de caídas de tipo B con valoración de 4. No se observó columnas o vigas cortas que puedan reducir la ductilidad del edificio por lo que se le considero de clase A en este análisis.

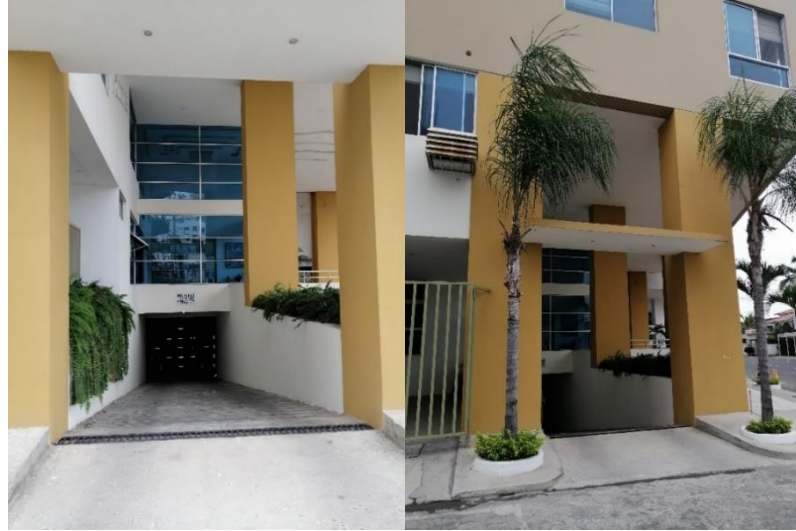
Figura 51

Dimensiones de columnas

El edificio cuenta con un sistema de resistencia adecuado ya que las dimensiones de sus columnas son robustas y aparentan tener gran rigidez. Considerando que las vigas no son visibles y basándose en la entrevista realizada al constructor del edificio es posible afirmar que son tipo descolgadas con peralte máximo de 60 cm, losas tipo alivianadas de 30 cm de altura y resistencia del hormigón de 350 kg/cm² por lo cual se le dio una ponderación de 0 en estos criterios. No son perceptibles zonas de hormigueros ni humedad y en general tiene buen estado de conservación clasificándose en tipo A.

Regular tanto en planta como en elevación sin protuberancias ni sospecha de edificio abierto considerándose calificaciones de 3 y 4 en la clase A, aparentemente las conexiones fueron bien diseñadas sin problemas de vigas ni columnas cortas y sin ningún tipo de daño o reforzamiento.

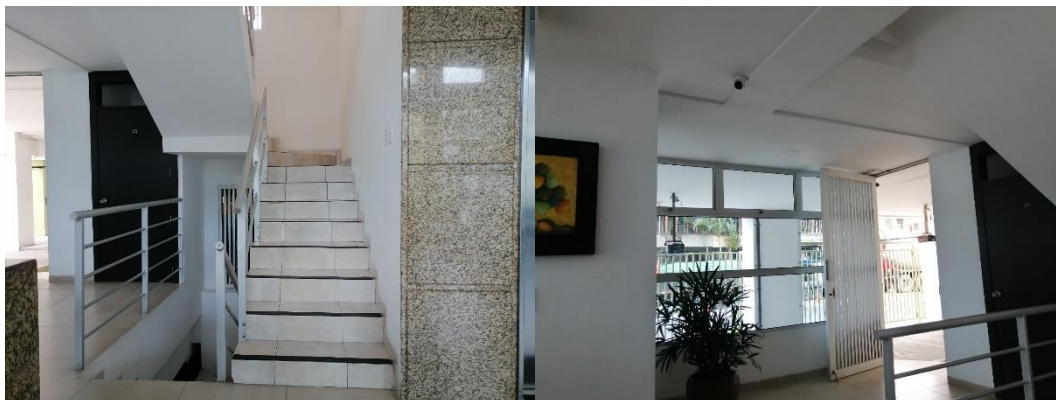
Figura 52

Edificio accesos gradas

No existe elementos exteriores colocados de manera peligrosa y está orientado paralelo al flujo de las olas. Accesos estrechos tipo B ubicado en una avenida principal lo que lo hace vulnerable en caso de evacuaciones de emergencia por el alto nivel de circulación vehicular que puede causar accidentes por lo que se le asignó de categoría C con 12 puntos bajo estas consideraciones. La altura total del edificio es 36.20 m cumpliendo con el 130% para la altura máxima de inundación presentando efectos de flotabilidad por la existencia del subsuelo.

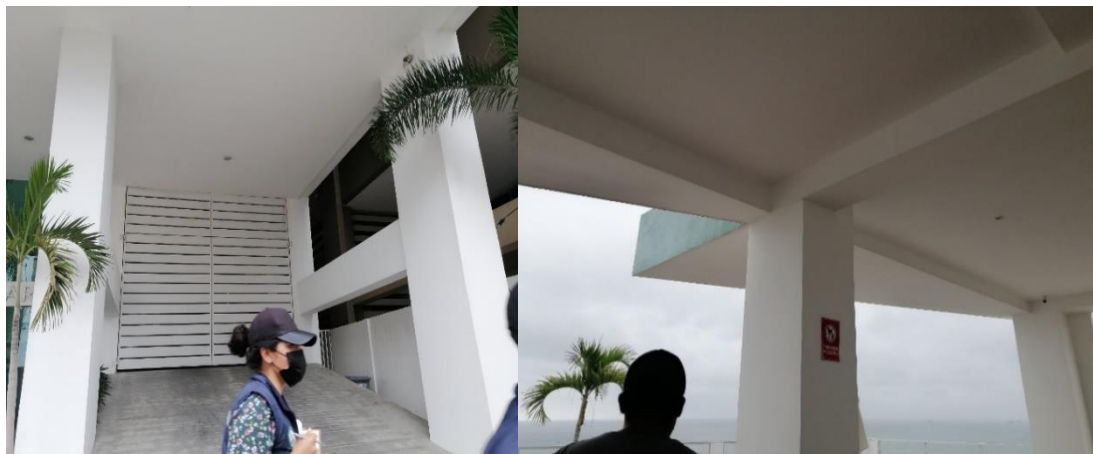
Figura 54

Sistema resistente y secciones

Al ser una construcción prácticamente nueva en la organización del sistema resistente se la valoro con 0 en la clase A por las vigas descolgadas que tienen gran peralte y las considerables secciones de columnas lo que le hace atribuible a una buena rigidez en su configuración estructural considerando que no están centradas a la columna. Cuenta con un hormigón de resistencia a la compresión de 35 MPa, en las losas se dio una valoración de 0 ya que se encuentra sobre vigas descolgadas y las aberturas en las mismas son inferiores al 30% del área total de la planta. La resistencia convencional fue valorada con 11 puntos ya que la relación H/T recae en el rango establecido como clase B.

Las conexiones de elementos críticos se lo valoro con puntuación de 0 porque al nudo interior llega las 4 vigas presumiéndose un buen diseño de las conexiones, valoración de 6 en elementos de baja ductilidad. No existe elementos exteriores que puedan desprenderse y su conservación tanto interna como externa es la adecuada tomando en consideración apenas sus 3 años de operatividad.

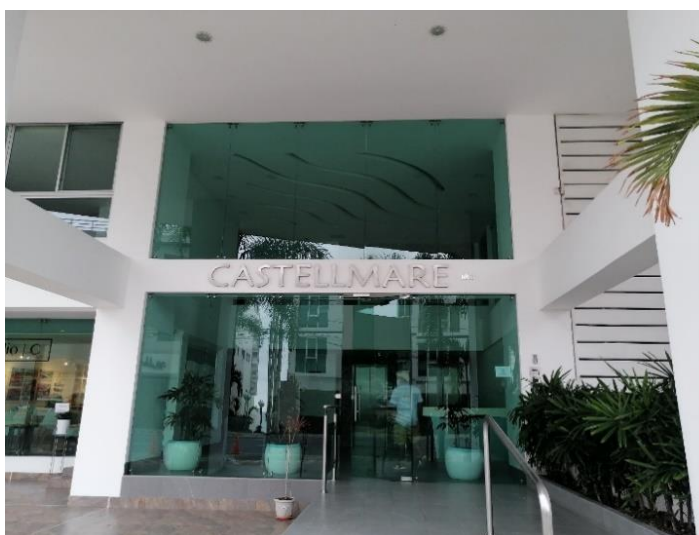
Figura 55

Accesos del edificio

Dentro del análisis ante tsunamis la orientación es paralela al flujo de las olas lo que garantiza mayor rango de seguridad. Cuenta con accesos relativamente amplios de tipo B, buena ubicación alejada de puntos peligrosos mas no en vías de baja circulación vehicular y peatonal ya que se encuentra en una arteria principal de ingreso a la ciudad. El edificio puede ser usado como refugio para evacuación vertical ya que cumple con lo que establece la normativa FEMA en lo referente al 130% de la altura máxima de inundación considerando la existencia de un subsuelo que podría generar efectos de flotabilidad por el empuje vertical que provoca la fuerza del agua.

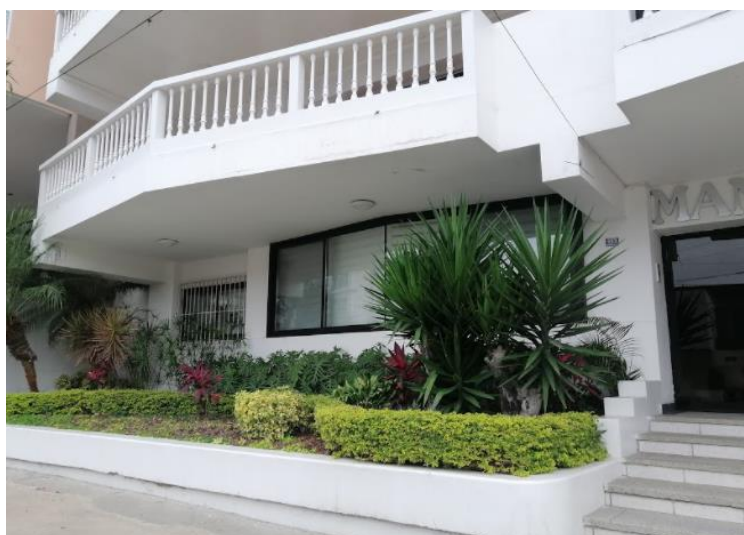
Figura 57

Entrada principal del edificio y volado

Organización del sistema resistente adecuado con 0 de calificación al estar conformado por vigas descolgadas y columnas aparentemente rígidas. La construcción

obtuvo 2 de valoración en los siguientes parámetros de evaluación sísmica utilizando la metodología italiana: calidad de sus sistema debido a que el hormigón se presume es de buena calidad al no observarse hormigueros o zonas con hierros expuestos al ambiente oxidándose, en su posición ya que esta cimentado en un suelo tipo D con un declive menor al 15%, losas, configuración en planta (ligeras protuberancias por la extensión de balcones) y en su configuración en elevación por lo correspondiente a elevaciones de pisos aparentemente iguales.

En lo referente a su resistencia convencional es de tipo B con 11 puntos ya que su relación H/T esta entre 15 y 30. Visualmente no se encuentro columnas ni vigas cortas, sin embargo, se le asignó 3 en este parámetro con el fin de mantener un criterio conservador en la evaluación realizada debido al no permiso de ingreso a las instalaciones de la estructura para tener una mejor percepción de sus elementos. Su estado de conservación es de tipo B al existir zonas con humedades y pintura en mal estado. Obtuvo 11 de calificación en el último criterio de esta evaluación al observarse pequeñas grietas en la mampostería de balcones en diferentes niveles, pero ninguna grieta en elementos estructurales aparentemente.

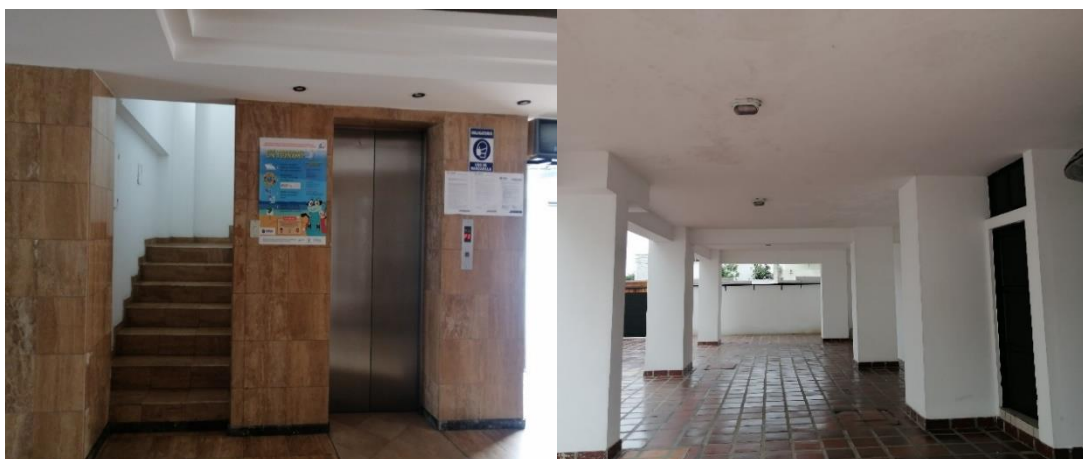
Figura 59

Sistema resistente del edificio y acceso escalera

Estructura aparentemente rígida con una adecuada distribución del sistema resistente de dimensiones apropiadas calificado con 2 puntos. Su resistencia

convencional respecto al análisis sísmico califica dentro de la categoría B debido que la relación entre su altura total y su periodo fundamental tiene un valor de 23 aproximadamente.

Entrada principal y escaleras ligeramente amplias de clase C y en general su estado de conservación interno está en adecuadas condiciones. Respecto a su orientación frente a tsunamis es paralelo clasificándolo en el tipo A. Al tener 18 años de operatividad obtuvo una calificación de 12 recayendo en categoría C a pesar de no haber sufrido daños estructurales de consideración por influencia de eventos naturales pasados.

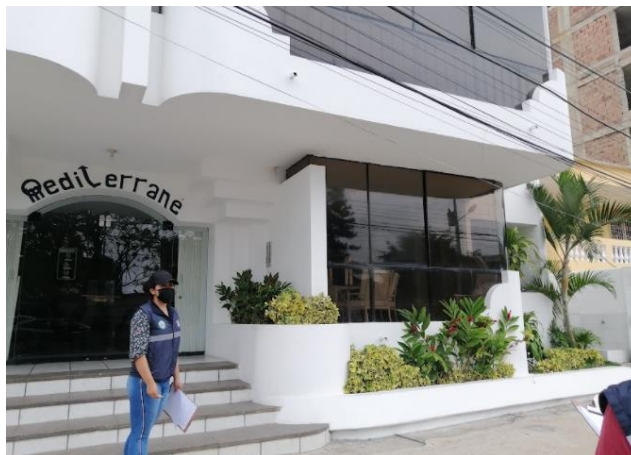
Figura 63

Acceso principal

Para su evaluación se definió que está conformado por vigas banda y columnas de dimensiones que parecen ser las apropiadas dándole 12 de calificación en la organización de su sistema resistente y 2 en la calidad del mismo ya que, aunque no se observó zonas de hormigueros o aceros con óxido no es posible asegurar si la resistencia del hormigón es superior a los 24MPa. 11 en su resistencia convencional al estar la relación H/T entre 15 y 30, 2 en su posición y cimentación al encontrarse en un suelo tipo D con un declive menor al 15% y 2 en la conexión de elementos críticos con el fin de guardar un criterio conservador de evaluación.

Casi regular en planta sin problemas por edificio abierto con ciertas protuberancias por lo que se le dio una calificación de 2 y en su configuración en elevación al tener diferencia las mismas alturas de la planta baja y los pisos superiores no se generan diferencias de rigidez entre cada nivel. 2 en elementos de baja ductilidad ya que no se visualizó problemas por columnas cortas, pero se guardó un criterio de seguridad al momento de su evaluación en caso de existir alguna ya que no se tuvo acceso a sus instalaciones.

No tiene ventiladores ni antenas de TV colocados en su fachada por lo que se le dio 0 de calificación en la presencia de elementos no estructurales, 0 en su estado de conservación al no existir humedades ni zonas mal pintadas. En cuanto al último criterio de evaluación con la metodología italiana obtuvo 5 puntos ya que no existe fisuras en mamposterías o elementos estructurales, pero se trata de una construcción relativamente antigua que no ha recibido ningún tipo de reforzamiento y se desconoce si ha sufrido algún daño alguno por la influencia de sismos anteriores.

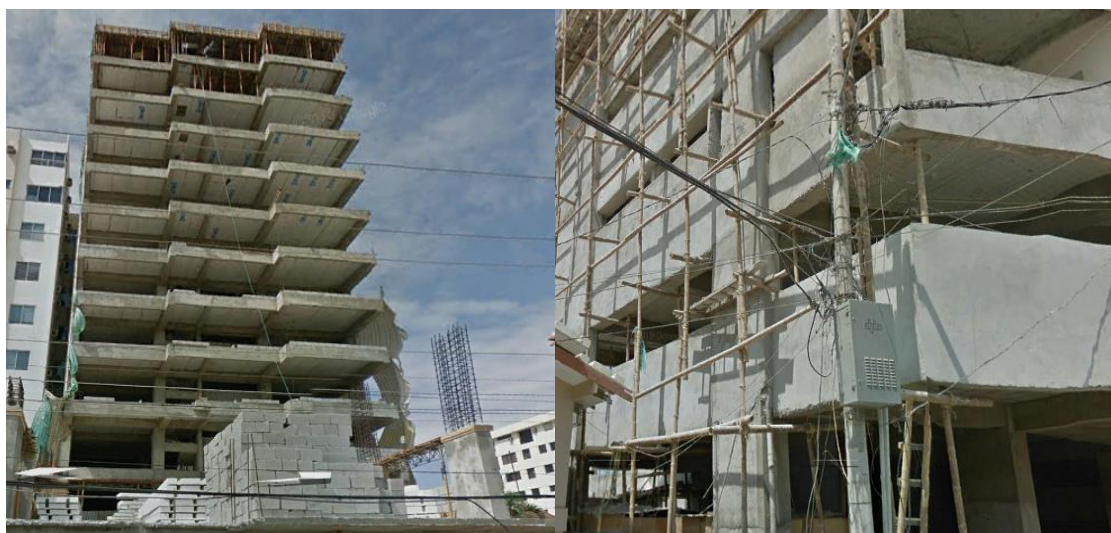
Figura 65

Etapas de Construcción del edificio

Las fotografías presentadas corresponden a la fase de construcción del edificio obtenidas con la ayuda de google earth donde se puede apreciar la configuración estructural del mismo como: vigas descolgadas de buena altura, columnas con adecuadas secciones, losas alivianadas con casetones extraíbles de 30 cm de espesor aproximadamente, mampostería de bloque, muros de corte y supuestamente correctas conexiones en los puntos críticos del sistema por lo que ha obtenido su clasificación dentro del tipo A.

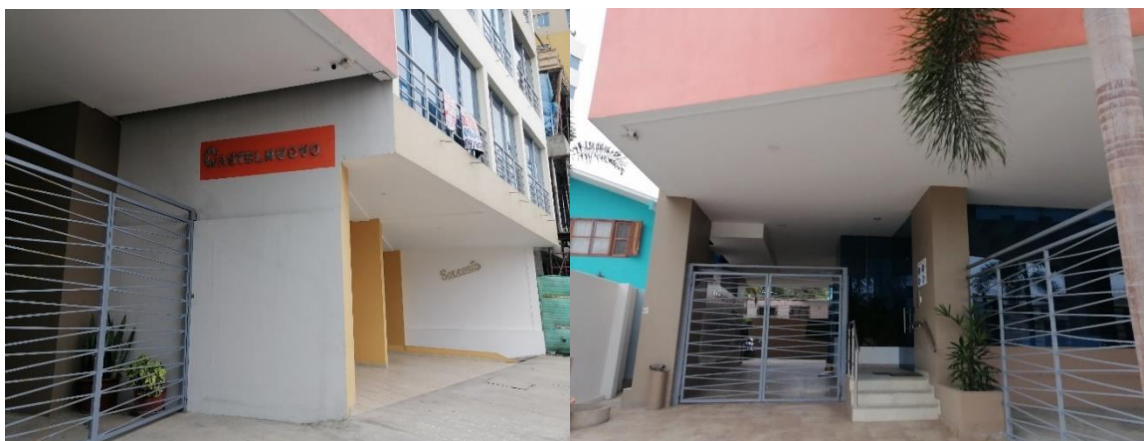
Figura 66

Accesos del edificio

Su acceso principal es de tipo B ya que puede albergar de 3 a 4 personas como máximo. Correcta orientación en caso de tsunamis y alejado de puntos peligrosos lo que aumenta su calidad a pesar de encontrarse en una avenida principal de la ciudad que puede generar congestiones, en este último análisis obtuvo una valoración de 12. Tiene una elevación superior al 130% de la máxima altura de inundación y al tener apenas 5 años de operación lo hace atribuible a un tipo A.

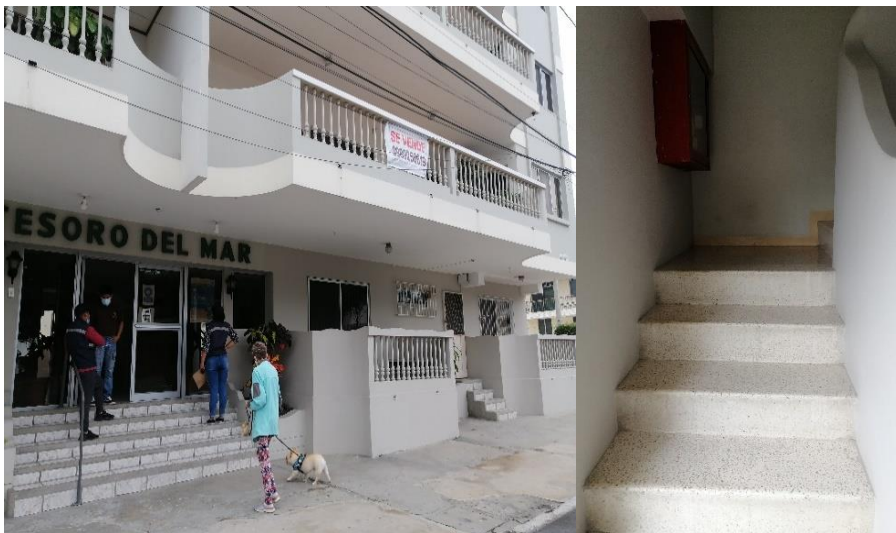
Figura 69

Entrada principal y escalera

En edificio Tesoro del Mar fue evaluado tomando en consideración la inspección realizada a este tanto interna como externa encontrándose que cuenta con una organización y calidad de su sistema resistente de clase A con una puntuación de 2 al poseer vigas tipo descolgadas y columnas de secciones suficientemente rígidas a la vista. En lo referente a los accesos principales y escaleras obtuvo una calificación de 6 recayendo en una categoría B al no ser lo suficientemente amplios con capacidad de albergar el ingreso de varias personas en caso de emergencias.

Cimentado sobre un suelo tipo D sin cercanías de desniveles que ocasionen caídas de material sobre la estructura califica en un tipo B. Alejado de otras estructuras, por lo que no tiene problemas de edificio abierto y a la vista no existen vigas ni columnas cortas. Tiene elementos no estructurales colocados de manera peligrosa pero que se estima que su caída no afectaría a la estructura (equipo contra incendios no instalado dentro de la pared) otorgándole una calificación de 4.

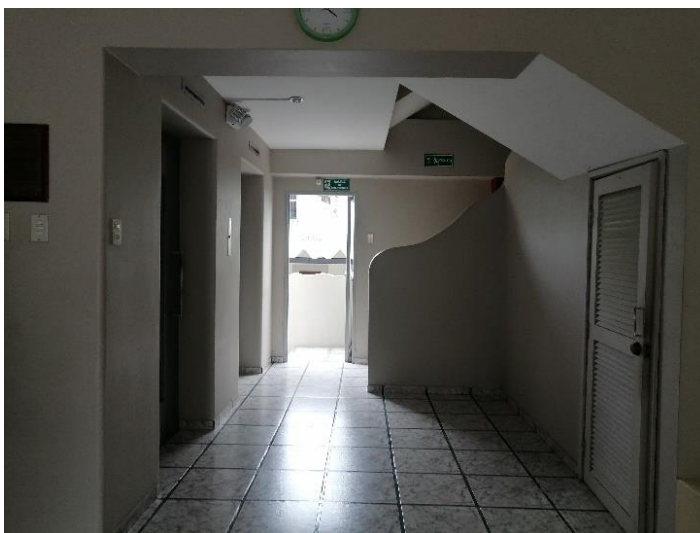
Figura 70

Parte interna del edificio

No se observó zonas de hormigueros y se ve el hormigón usado fue de buena calidad. En general su estado de conservación es de tipo A ya que se vio que es adecuado, bien pintado y no se presenciaron fugas de agua o humedad. El impacto o influencia de la ola lo baja a una categoría B ya que el lado largo del edificio no es paralelo al flujo de la ola en caso de suscitarse un tsunami. Está alejado de puntos peligrosos, esto es una ventaja, sin embargo, se ubica en la avenida principal de la ciudad lo que lo hace vulnerable a las aglomeraciones y posibles accidentes en casos emergentes.

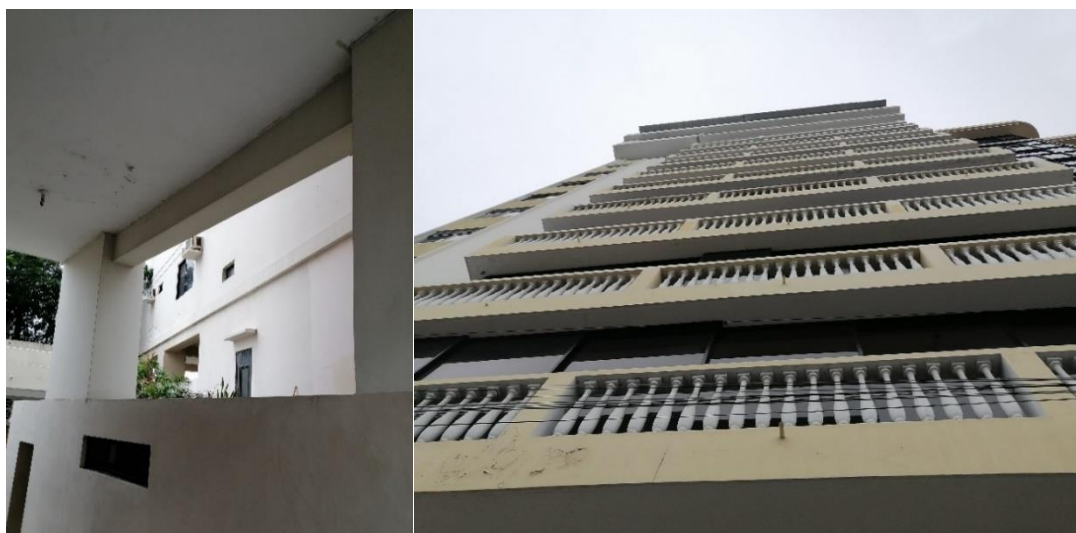
Figura 72

Conexión y elementos no estructurales

En cuanto a las conexiones de los elementos estructurales se aprecia que fue bien diseñado siguiendo las especificaciones técnicas establecidas ya que la viga está centrada a la columna por lo que está dentro de la categoría A. Hay que tomar en consideración la existencia de columnas cortas lo que generaría serios problemas estructurales frente a la acción de efectos sísmicos obteniendo una puntuación de 6.

En cuanto a su conservación es de tipo B ya que se constató zonas de humedades y grietas en mamposterías y balcones. Correcta ubicación en caso de tsunamis al situarse su lado más largo paralelo a la influencia de la ola, es regular en planta al no ser edificio de tipo abierto porque no tiene adosamientos de ningún tipo y en elevación es regular sin entradas ni salientes pronunciadas, aunque si tiene problemas de piso blando al ser la planta baja más alta respecto a la altura de los entresijos.

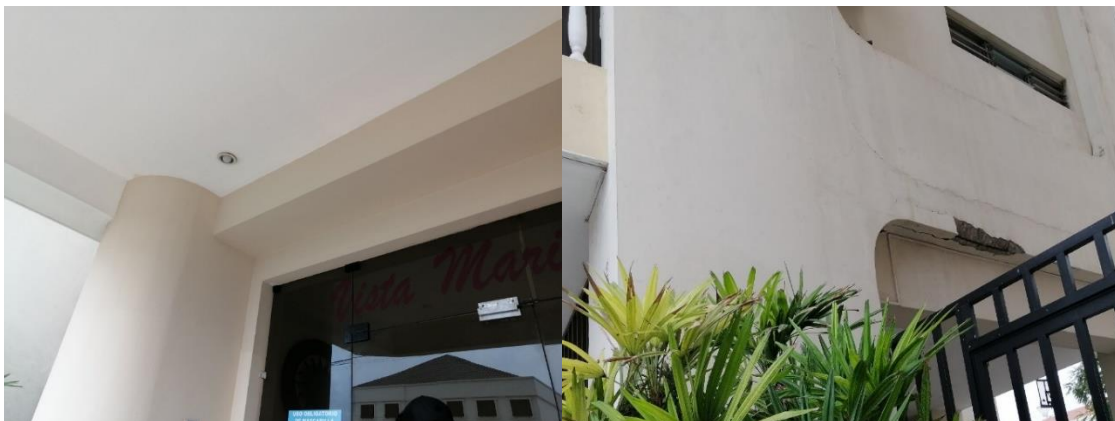
Figura 74

Conexión y Agrietamiento planta baja

Respecto a las conexiones de los elementos críticos aparentemente son las adecuadas por lo que tiene una puntuación de 2 ya que al tener una sección de columna tipo circular no es posible aseverar este criterio al 100% de confiabilidad. No se observaron zonas de hormigueros en columnas ni elementos de baja ductilidad como columnas o vigas más se le asignó un valor de 4 al no poderse apreciar más de cerca esta evaluación.

Su estado de conservación no es el más adecuado ya que en ciertas partes se observa humedades muy notarias dándole una categoría B en este aspecto. Esta estructura al ser relativamente antigua tuvo que soportar el sismo del 2016

evidenciándose claras fallas en elementos estructurales, en este caso, parte del hormigón de una de sus vigas perimetrales esta desprendido dejando a la vista el acero longitudinal de la misma además de cuarteaduras en su mampostería, por todo lo expuesto anteriormente la estructura se consideró de tipo C con una valoración de 25 puntos ya que esto lo hace muy vulnerable a daños más severos e incluso el colapso total o parcial de la misma.

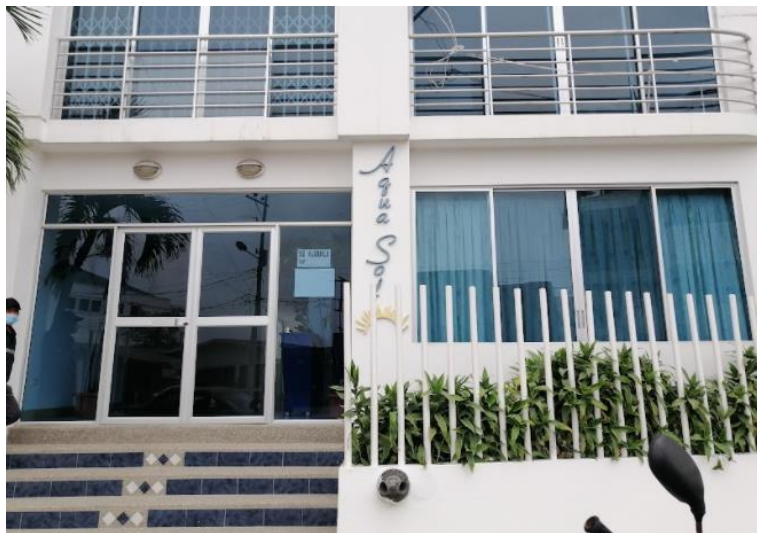
Figura 76

Entrada principal del edificio

Conformado por vigas descolgadas y columnas de secciones apropiadas que aparentan tener gran rigidez motivo por el cual se le asignó una calificación de 0 dentro del tipo A en lo referente a su organización del sisma resistente. De igual manera, obtuvo una calificación de clase A en la calidad del sistema resistente ya que no se observó hormigueros o aceros oxidados expuestos a la intemperie, sin embargo, al desconocer la capacidad de resistencia del hormigón usado en su construcción de le dio una calificación de 2 como rango de seguridad. No existen elementos no estructurales en sus exteriores y en general su conservación está en muy buenas condiciones clasificando en el tipo A con

4 puntos al observarse ciertas zonas con pintura desprendida pero que no se considera un daño de gravedad.

No existen fisuras en ningún tipo de elementos tanto estructurales (vigas – columnas) como no estructurales (mamposterías), sin embargo, al no tener la certeza de si tras el sismo de Pedernales en el 2016 la estructura sufrió daños o fue reforzada de alguna manera se le asignó una calificación de 5 como rango de seguridad en la evaluación realizada. Hay que tener presente que la construcción puede tener problemas con elementos de baja ductilidad (columnas o vigas), por ello se le clasificó como tipo A con una puntuación de 3.
