**Evaluación de la resistencia a sismos y tsunamis de edificaciones existentes en
Salinas en Santa Elena.**

Barahona Quelal, Irma Narciza y Pilco Paguay, Edison Oscar

Trabajo de Integración Curricular, previo a la obtención del título de Ingeniero Civil

10 de septiembre del 2021

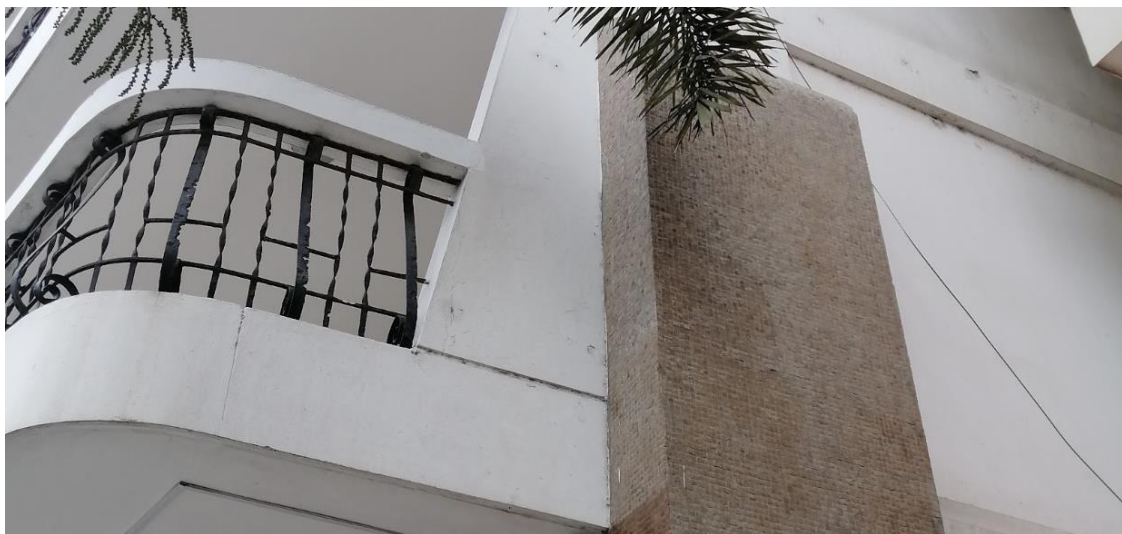
Figura 78

Fisura en el edificio

Por medio de la evaluación externa realizada a la estructura es posible afirmar que se trata de una construcción con orientación paralela al flujo de las olas en caso de presentarse un tsunami, regular en planta con sospecha de edificio abierto al estar muy cercano a las estructuras aledañas a este lo que, en caso de presentarse un evento

sísmico, se generarán efectos de golpeteo entre estructuras por ello se le clasifico con 2 de calificación, regular en elevación con ciertas protuberancias además de diferencias entre las alturas de entrepiso lo que traería consigo problemas por pisos blando. Está formado por marcos de hormigón resistentes a momentos asumiendo una conformación mediante vigas banda y columnas de secciones adecuadas sin muros de corte. No se visualizó elementos de baja ductilidad como columnas o vigas cortas que pueden provocar problemas, pero se le dio una calificación de 3 con el objetivo de guardar una evaluación más conservadora al no ser permitido su ingreso para una mejor visualización.

Existen grietas a nivel mamposterías y columnas, conexiones de elementos críticos se le dio 2 de valoración y losas con puntuación de 6. Todos los parámetros mencionados con anterioridad, fueron evaluados tomando en consideración un rango de seguridad en cada categoría ya que no fue permitido su ingreso a las instalaciones. En lo que respecta a su resistencia convencional evaluada con 11 de calificación es debido a que la relación entre la altura total del edificio y su periodo es igual a 30 entrando en la categoría B por este motivo.

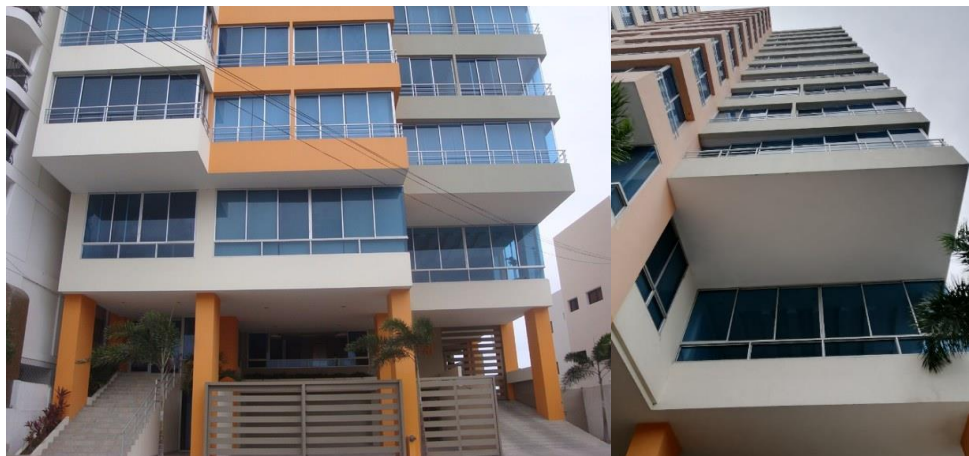
Figura 80

Acceso principal con bloque de escaleras y volado

Conexiones aparentemente bien diseñadas, columnas gruesas y vigas descolgadas de gran peralte y hormigón de buena calidad aproximadamente de 35 MPa por lo que se le clasificó en el tipo A. Irregular en planta y en elevación al evidenciarse una geometría discontinua con entrantes y salientes en forma de escalera con grandes volados. Su estado de conservación es aceptable al no presentarse la existencia de humedades, grietas en mamposterías o en elementos estructurales principales, zonas mal pintadas o puertas con problemas de abatimientos en las puertas para ingresos y salidas de los usuarios obteniendo una calificación tipo A.

En lo referente a su acceso principal obtuvo una ponderación de 8 debido a que tiene una mediana capacidad de ingreso y no está al nivel del piso al existir un bloque de escaleras para subir al mismo, esto es una desventaja ya que podría ocasionar serios accidentes además de encontrarse en un sitio con gran afluencia de personas y vehículos.

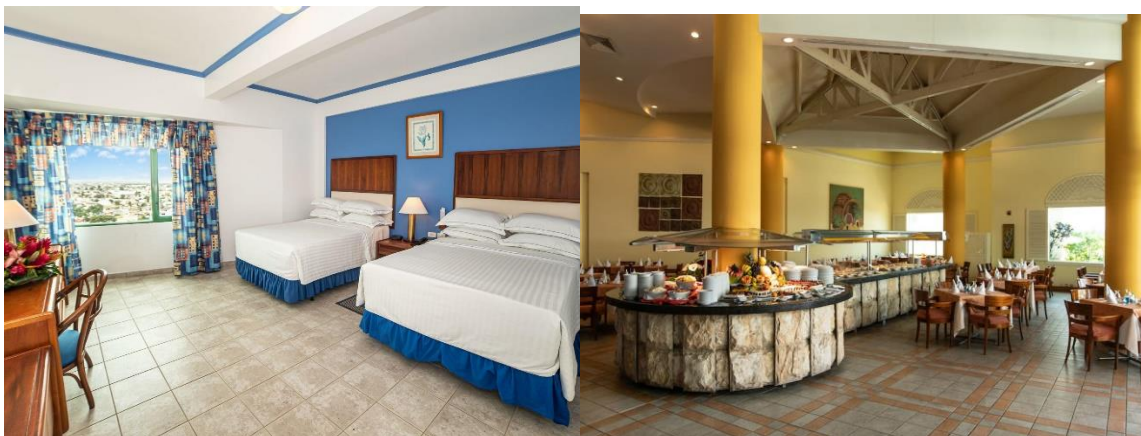
Figura 82

Sistema resistente y estado de conservación

Se le calificó con un puntaje de 2 en los siguientes parámetros siguiendo las consideraciones de la metodología italiana para evaluación sísmica: organización del sistema resistente conformado por vigas descolgadas y columnas que gran inercia con la incorporación aparente de muros de corte, calidad del sistema (no se observó hormigueros ni óxidos, pero no se tiene precisión sobre la resistencia del hormigón usado), posición, losas, configuración en planta (no tiene problemas por edificio abierto pero no es regular en planta debido a que su geometría no tiende a ser un cuadrada con ciertas protuberancias) y en elementos de baja ductilidad (exteriormente no se observó

Diez en elementos no estructurales ya que existe la incorporación de estructuras metálicas de uso decorativo en los interiores de las instalaciones que podrían desprenderse y caer al igual que en su estado de conservación al visualizarse ciertas zonas de humedad. En lo que respecta a su configuración en elevación, tiene piso blando al existir diferencia de alturas con relación a la planta baja y los pisos subsiguientes y presenta entrantes y salientes no tan pronunciadas. Se le valoró con 7 en el último criterio de evaluación ya que no se observó algún tipo de grietas, pero la estructura ya fue afectada por sismos anteriores, pero no ha recibido ningún reforzamiento al no sufrir daños de consideración según la información proporcionada en el lugar.

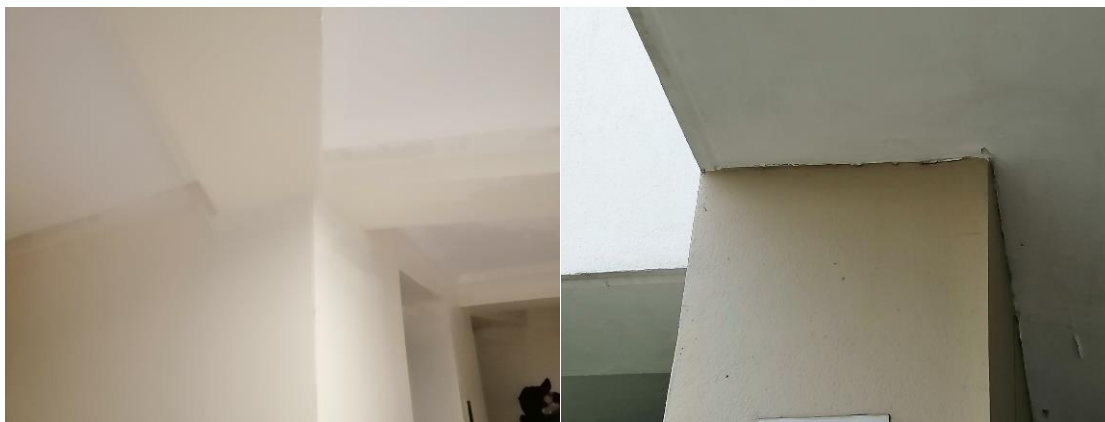
Figura 84

Conexión de elementos

Evaluación de vulnerabilidad sísmica del edificio en la organización del sistema resistente con valoración de 0 clase A ya que es una estructura que esta sobre columnas gruesas y vigas descolgadas que aparenta tener buena rigidez, en cambio en la calidad del sistema resistente se la valoró con 2 debido a que la resistencia del hormigón presumiblemente es adecuada al no observarse hormigueros. Acero estructural bien confinado ni expuesto al exterior con posibilidad de que pueda oxidarse, mampostería de buena calidad y bien confinada. Las juntas de construcción tienen buenos acabados y

están debidamente selladas, así mismo la resistencia convencional se lo valoro con puntaje de 11 debido a que la relación H/T es de 27.27 ingresando en el rango entre 15 y 30 correspondiente a la clase B.

Conexión de elementos críticos tipo A con valoración de 2 ya que todas las vigas llegan a la columna, pero no están completamente centradas al elemento, no posee columna ni viga corta motivo por el cual se le asignó una valoración de 0. En lo que respecta a su conservación está parcialmente en buen estado, sin fallas de consideración que pueden ser atendidas sin problema alguno. No ha sido reforzada ni presenta fisuras a nivel estructural o mamposterías.

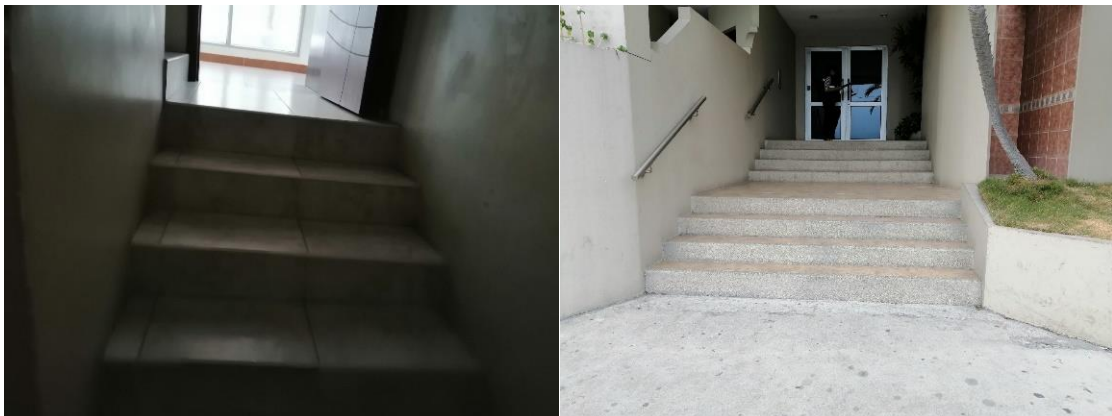
Figura 85

Escalera y Entrada principal

Entrando a la evaluación bajo los criterios establecidos por la FEMA en lo que respecta a la acción de tsunamis la orientación del edificio es paralela al flujo de las olas obteniendo una calificación de 0 ya que dicha posición es la que mejor se comportaría frente a efectos tsunamicos. Accesos principales con un máximo de 4 personas a la vez y escaleras con un máximo de 3 motivo por la cual se dio valores de 6 y 9 en la clase B, 0 en cuanto a su ubicación lejos de sitios peligrosos y puntaje de 12 en calles y avenidas al situarse en un lugar con alto flujo vehicular y peatonal.

Sistema estructural con valoración de 3 y sistema de cimentación con una puntuación de 6 al contar con vigas de cimentación. Año de construcción en la clase B al entrar en el rango de 6 a 15 establecido en dicha categoría.

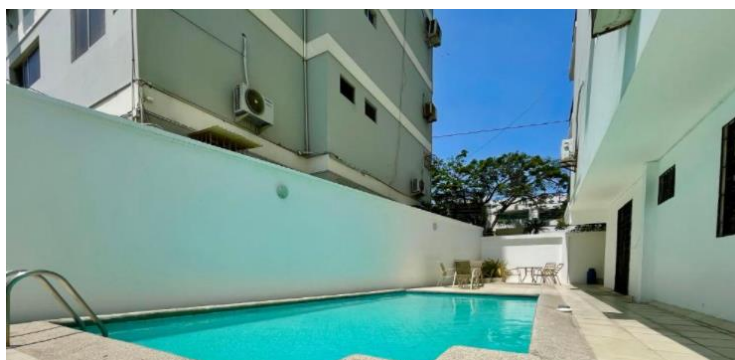
Figura 87

Edificio parte lateral

Presenta un sistema estructural clase A con 0 de valoración al observarse vigas descolgadas de gran peralte y columnas de secciones apropiadas, su calidad del sistema obtuvo 2 puntos ya que no se conoce la resistencia del hormigón con exactitud y no se evidenció presencia de hormigueros u óxidos expuestos. Resistencia convencional tipo B al ser la relación H/T menor a 30. Posición y cimentación del edificio tipo B al cimentarse sobre un suelo tipo D y con un declive menor al 15%. Totalmente regular en planta y en elevación sin entrantes ni salientes pronunciadas. No tiene problemas por edificio abierto al encontrarse separado de las estructuras vecinas.

Visualmente, en la inspección realizada al no permitirse el ingreso, en su exterior aparentemente no presenta elementos de baja ductilidad como columnas ni vigas cortas que puedan afectar a la estructura en general en caso de suscitarse un evento sísmico

por lo que se le dio un valor conservador de 2. No presenta elementos no estructurales como ventiladores o antenas colocados de manera peligrosa y su estado de conservación es aceptable al no observarse humedades o pintura en mal estado obteniendo una calificación de 0 en los dos análisis. No se visualizó grietas externas en mamposterías o elementos estructurales, sin embargo, se le dio 7 de calificación para mantener una holgura en este criterio al no permitirse su inspección interna.

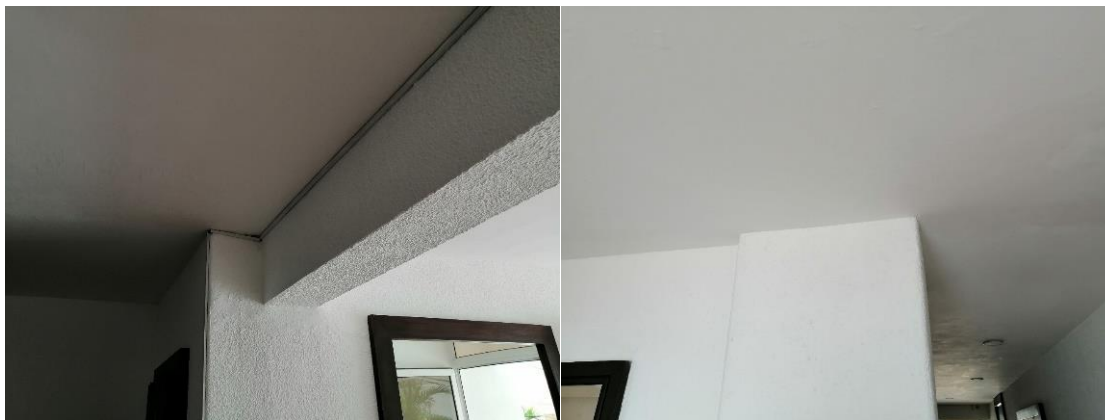
Figura 89

Sistema resistente del edificio

El edificio en análisis cuenta con columnas de gran sección y vigas descolgadas de gran peralte aparentándose gran rigidez, posición del edificio y cimentación con valoración de 2 al estar cimentado en un suelo tipo D. Configuración en planta tipo A completamente regular, mientras que, en elevación, aunque no presenta entradas ni salientes muy pronunciadas, se dio una valoración de 5 dentro de la misma categoría anterior al tener inconvenientes por piso blando. Conexión de elementos críticos en clase A ya que las 4 vigas internas si se conectan de manera correcta a la columna y están centradas, no posee columna ni viga corta, haciéndose presumir que se construyó siguiendo las normativas correspondientes a su época de construcción. Para los años

que va en funcionamiento tiene buena conservación y la estructura no ha sido reforzada estructuralmente a pesar de que soportó el sismo del 2016.

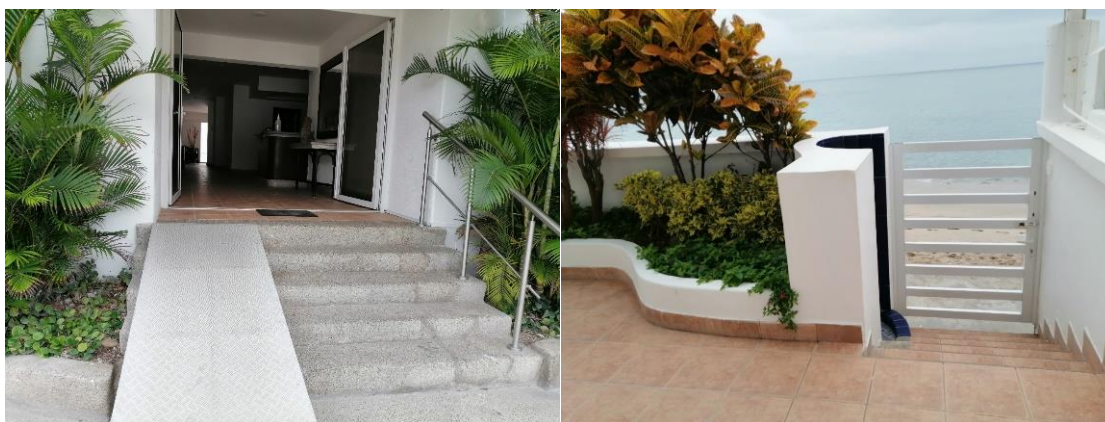
Figura 90

Sistema de evacuación acceso

Paralelo a la acción de las olas, accesos principales sobre el nivel de la calle con capacidad de hasta 4 personas y escaleras internas con continuidad vertical con acceso de 2 personas a la vez. Ubicado lejos de calles muy transitadas al igual que de sitios peligrosos valorándose con calificaciones de 6 y 0 respectivamente.

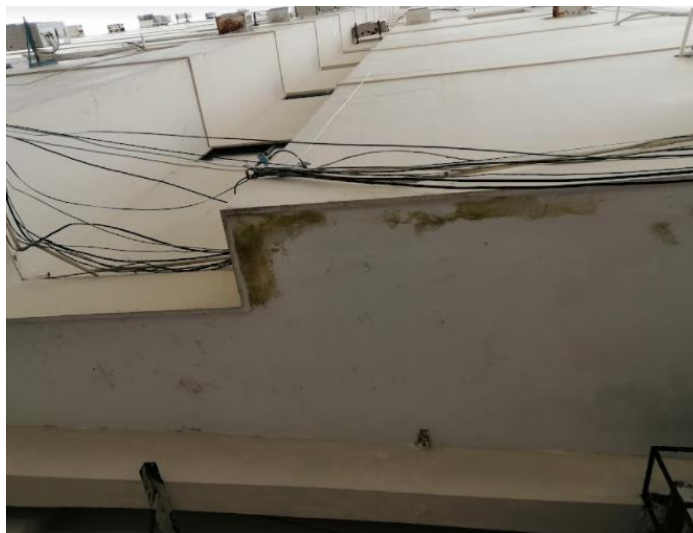
Figura 92

Edificio con problemas de humedad

En este caso, el edificio presenta varias zonas de humedad tanto en cubiertas como en mamposterías y pintura en mal estado en varias áreas en todo su exterior evidenciándose el bajo estado de conservación de la construcción por esto se le colocó dentro de la categoría C con una calificación de 20 puntos. Existe, además, varios elementos no estructurales colocados en los dos laterales de la construcción que representan peligro en caso de llegar a caerse por lo que se le valoró con 6 puntos al igual que en elementos de baja ductilidad, aunque no se visualizó internamente el edificio, se le dio 2 puntos en las conexiones de elementos críticos como un criterio más conservador en caso de existirlo.

Regular en planta y en elevación sin protuberancias excesivas, sin problemas de edificio abierto, pero existencia de piso blando por su diferencia de altura entre la planta baja y los demás pisos trayendo consigo diferencias de rigidez entre secciones, debido a esta diferencia obteniendo 4 de ponderación. Conformado aparentemente con pórticos de hormigón resistentes a momentos sin muros de corte con vigas descolgadas y columnas de secciones apropiadas.

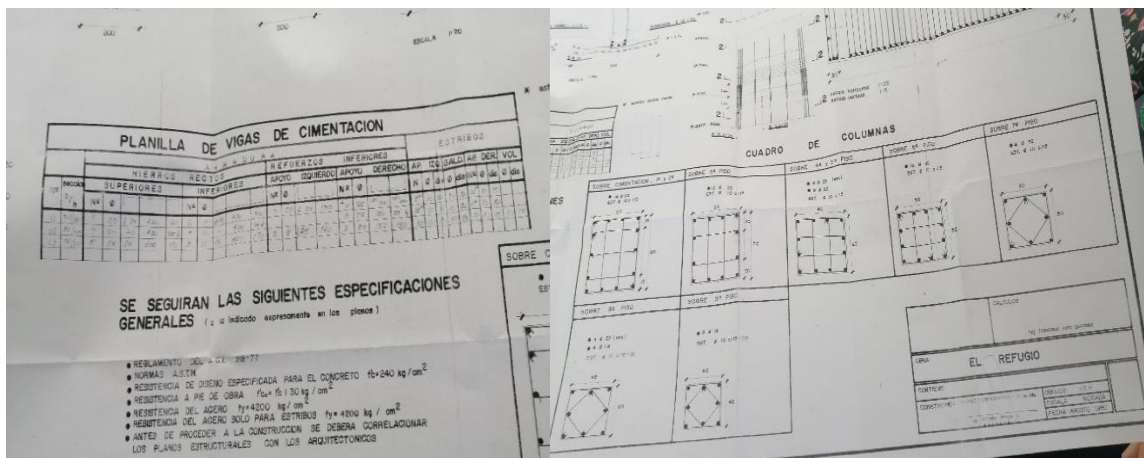
Figura 95

Plano de especificaciones y secciones columnas

Cuenta con un sistema de resistencia clase A gracias a las secciones de las columnas y vigas que posee, la valoración para la calidad del sistema resistente es de 0 ya que la resistencia del hormigón es de 24 MPa como se puede observar en el plano facilitado y resistencia convencional en clase B con puntuación de 11. Existen elementos peligrosos como ventiladores y accesorios eléctricos que pueden provocar accidentes.

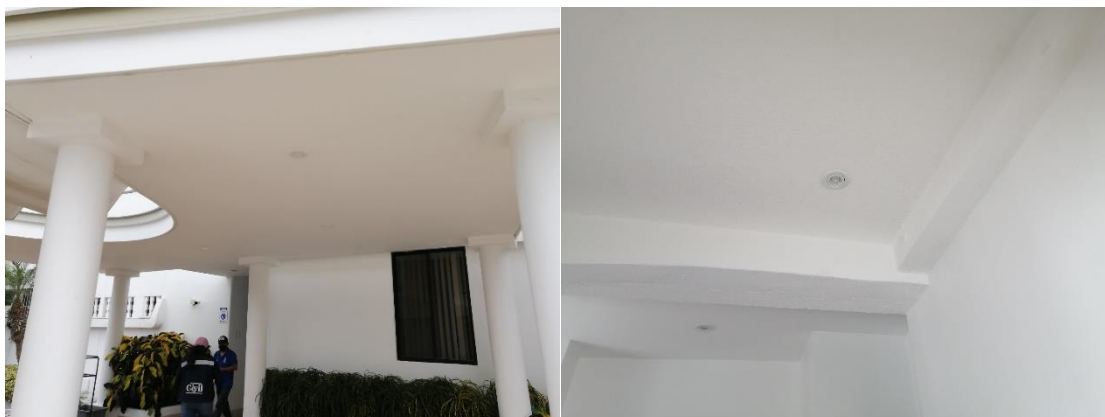
Figura 96*Conexión de elementos*

Configuración en planta y elevación tipo A con valoraciones de 2 y 5 ya que no son completamente regulares y en elevación tiene unos ligeros volados en el último piso. Conexión de elementos críticos tipo A con valoración de 2 ya que todas las vigas llegan a la columna, no se pudo visualizar problemas de columna ni viga corta motivo por el cual se consideró en la clase A. Buen estado de conservación a pesar de ya haber sido afectado por el sismo del 2016 luego del cual no ha recibido ninguna clase de reforzamiento.

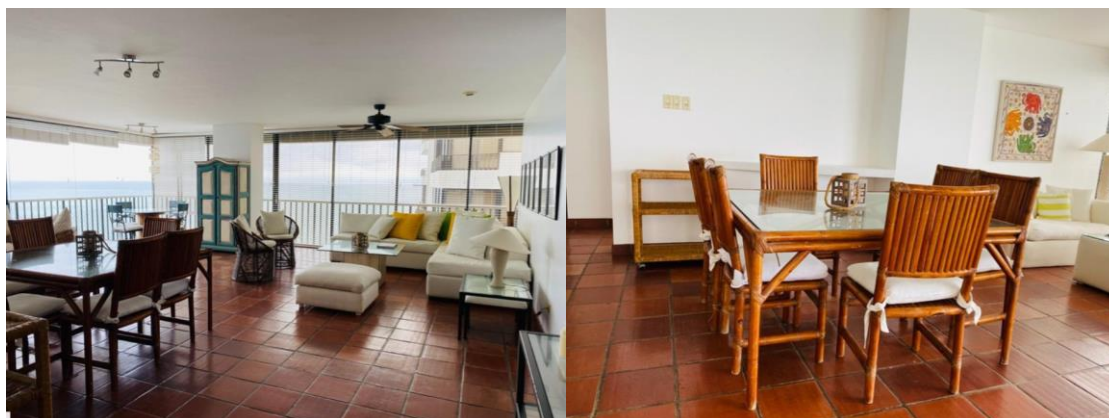
Figura 98

Parte interna del edificio y estado de conservación

Mediante la evaluación externa realizada a la estructura es posible afirmar que se trata de una construcción con orientación paralela al flujo de las olas en caso de presentarse un tsunami, regular en planta sin problemas por edificio abierto al estar alejado de edificios contiguos lo que garantiza que no se generarán efectos por golpeteo entre estructuras, regular en elevación sin protuberancias excesivas con diferencias evidentes entre las alturas de la planta baja y de los demás pisos trayendo consigo problemas por pisos blando. Aparentemente está conformado por vigas descolgadas y columnas de secciones que parecen apropiadas y no se visualizó elementos de baja ductilidad como vigas y columnas cortas que puedan provocar problemas ni tampoco grietas o fisuras a nivel mamposterías o elementos estructurales principales. Todos los parámetros mencionados con anterioridad, fueron evaluados tomando en consideración un rango de seguridad en cada categoría ya que no fue permitido su ingreso a las instalaciones. En lo que respecta a su resistencia convencional evaluada con 0 de calificación es debido a que la relación entre la altura total del edificio y su periodo es mayor a 30 entrando en la categoría A por este motivo.

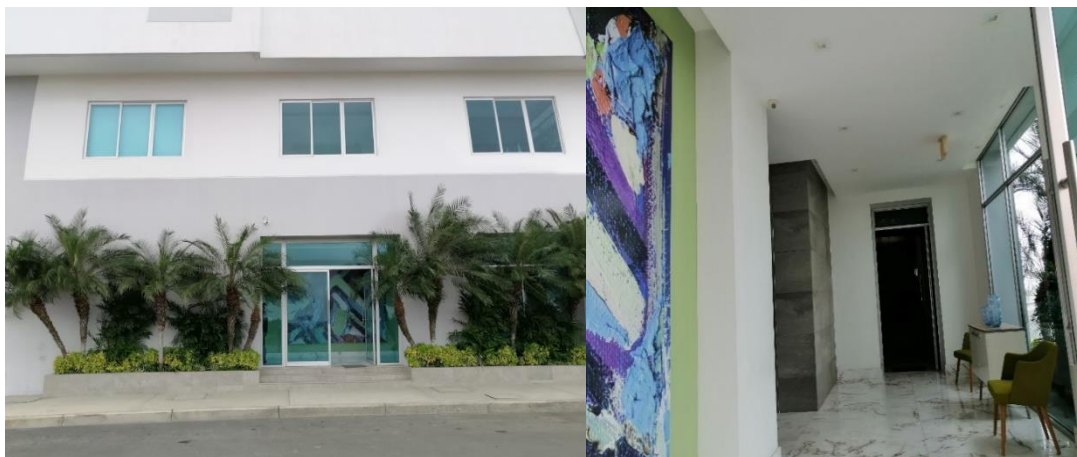
Figura 104

Acceso principal y estado de conservación

Obtuvo una categoría A en los siguientes criterios: En la organización y calidad de su sistema resistente por tener vigas descolgadas y columnas de grandes secciones al igual que aparentemente buena calidad del hormigón ya que no se vio hormigueros, acero oxidado o expuesto a la intemperie y mampostería bien confinada, regularidad en planta y buen estado de conservación. Resistencia convencional tipo B ya que la relación H/T es de 28 y una puntuación de 1 en conexiones de elementos críticos y de baja ductilidad

porque no fue posible verificar que los elementos estén centrados (aparentemente sí) ni vigas o columnas cortas que pudieran causar problemas de tipo estructural.

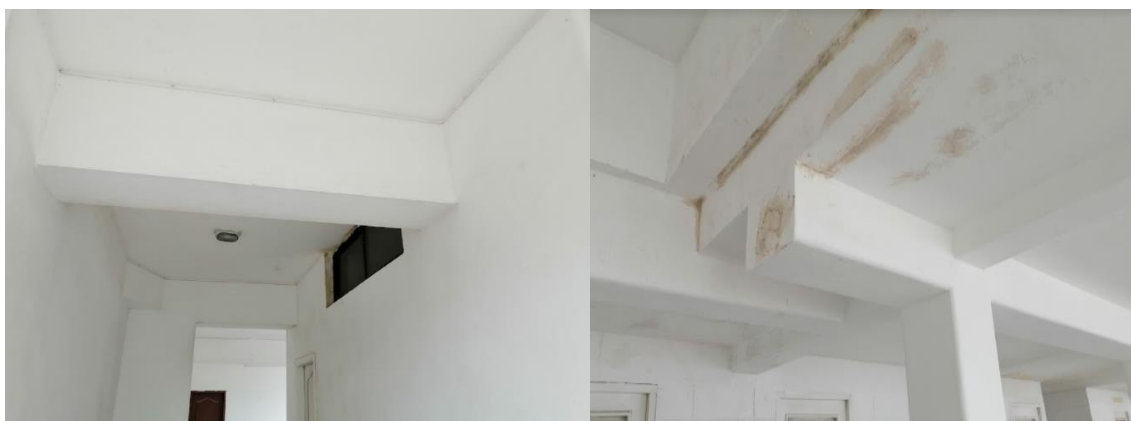
Figura 107

Efecto de viga corta y conexión

En lo referente a las secciones de los elementos principales de la estructura se observa que sus conexiones están centradas y está formada por vigas descolgadas y columnas que aparentan tener buena rigidez dándole una puntuación de 1 y 2 respectivamente en estos parámetros. Es importante destacar que en la evaluación para conocer el índice de vulnerabilidad sísmica se debe ser muy riguroso en el caso de tener vigas cortas por lo que se le clasifico de tipo C con 12 puntos a pesar de que en la inspección no se observó que exista el caso de columna corta. Su resistencia convencional obtuvo 11 puntos y 9 puntos en su configuración en elevación debido a que tiene problemas por piso blando y su geometría no es completamente regular presentándose algunas entradas y salientes.

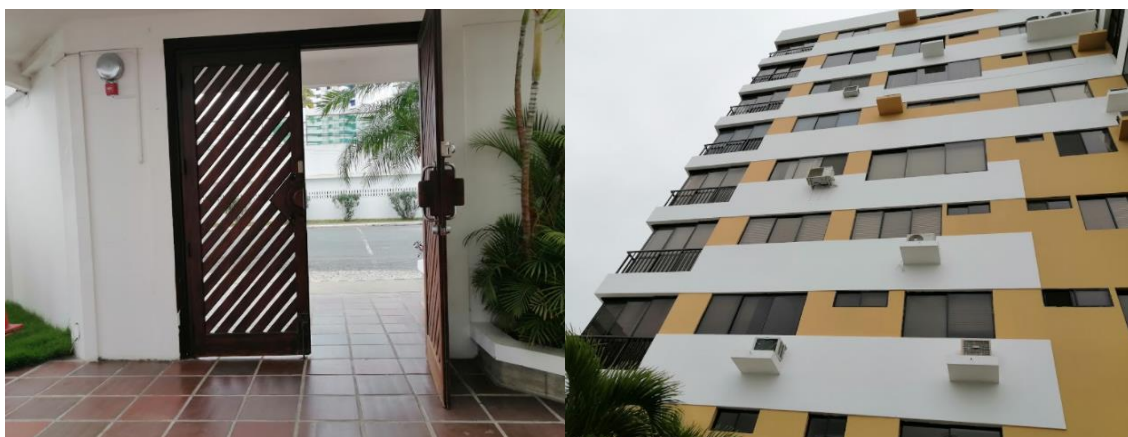
Figura 109

Accesos y elementos que se pueden caer

Posee accesos principales tipo B ya que están a nivel de la calle con capacidad hasta de 4 personas, ubicación paralela frente a influencia por tsunamis con calificación de 0, alejado de puntos peligrosos, ubicado en calles de baja transitabilidad y tiene elementos no estructuras colocados de manera peligrosa (ventiladores) que pueden caer y generar daños.

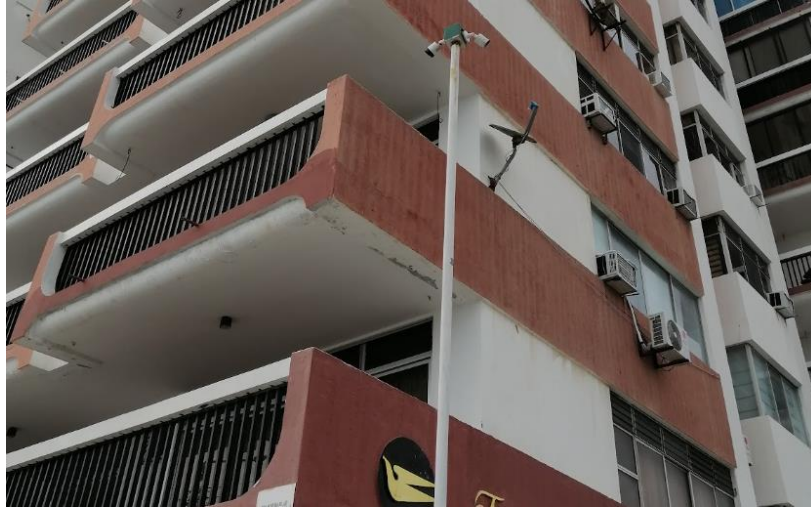
Figura 111

Elementos no estructurales

Al estar conformado por vigas ligeramente descolgadas y columnas de dimensiones que parecen ser las apropiadas obtuvo 6 de calificación en la organización de su sistema resistente y 3 en la calidad del mismo ya que, aunque no se observó zonas de hormigueros o aceros con óxido no es posible asegurar si la resistencia del hormigón es superior a los 24MPa. 11 en su resistencia convencional y 2 tanto en su posición y cimentación al encontrarse en un suelo tipo D con un declive menor al 15% y en la conexión de elementos críticos debido a que no se permitió el acceso a sus instalaciones con el fin de guardar un criterio conservador de evaluación.

Regular en planta sin problemas por edificio abierto sin protuberancias excesivas con calificación de 0 y 4 en su configuración en elevación al tener diferencia entre las alturas de la planta baja y los pisos superiores que generan diferencias de rigidez entre cada nivel. 6 en elementos de baja ductilidad ya que se visualiza problemas por columnas cortas por la influencia de la construcción de las mamposterías de balcones que esta aproximadamente en el rango de $0.25H < h \leq 0.50H$. Tiene ventiladores y antenas de TV colocados en su fachada por lo que se le dio 6 de calificación en la presencia de elementos no estructurales, 10 en su estado de conservación al existir humedades en diferentes partes de las cubiertas y zonas mal pintadas. En cuanto al último criterio de

evaluación con la metodología italiana obtuvo 11 puntos ya que existe fisuras en mamposterías más no en elementos estructurales principales que representen daños considerables.

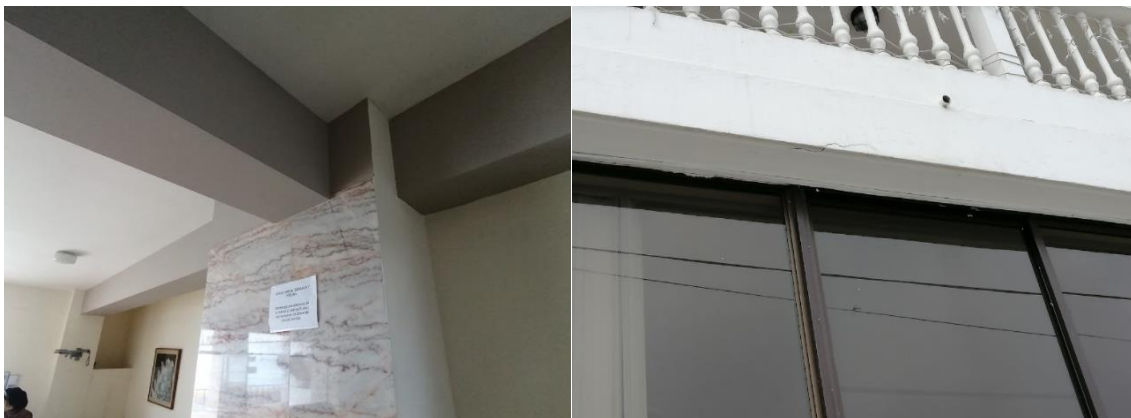
Figura 113

Conexión de elementos y altura de losa

Obtuvo una calificación de 0 en los siguientes parámetros de evaluación: organización del sistema resistencia al tener vigas descolgadas y columnas de considerables secciones, conexiones aparentemente bien diseñadas, no se observó vigas ni columnas cortas que puedan generar problemas a la construcción ni elementos no estructurales colocados de manera peligrosa que puedan caerse. Once en su resistencia convencional debido a que la relación altura total entre el periodo fundamental está en el rango de 15 a 30 establecido por la metodología italiana.

En lo que respecta a su configuración en planta no tiene problemas de edificio abierto, aunque hay que tomar en consideración que se encuentra ligeramente junto a la estructura contigua por ello se le dio una valoración de 6 y 5 en su configuración en

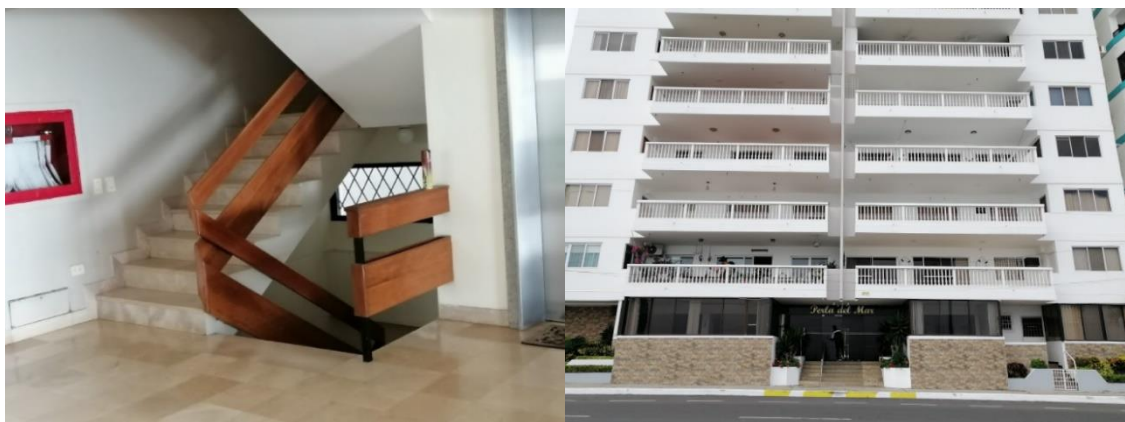
Figura 114

Accesos escaleras y entrada principal

Dentro de la evaluación para tsunamis siguiendo los criterios establecidos por la FEMA obtuvo una valoración de 6 en su orientación debido a que su posición es perpendicular al flujo de las olas y no paralela como lo recomienda la norma. Un promedio de 8 en sus accesos (entrada principal y escaleras internas) por no estar a nivel de la calle y por tener capacidad máxima de 2 a 3 personas a la vez. Por ubicarse en la avenida Malecón, que es la avenida principal de acceso a la ciudad tiene una ponderación de 12 ya que al presentar gran afluencia de peatones y vehículos podría existir aglomeraciones o accidentes en casos de emergencia al igual que en su año de construcción al tener 30 años de antigüedad.

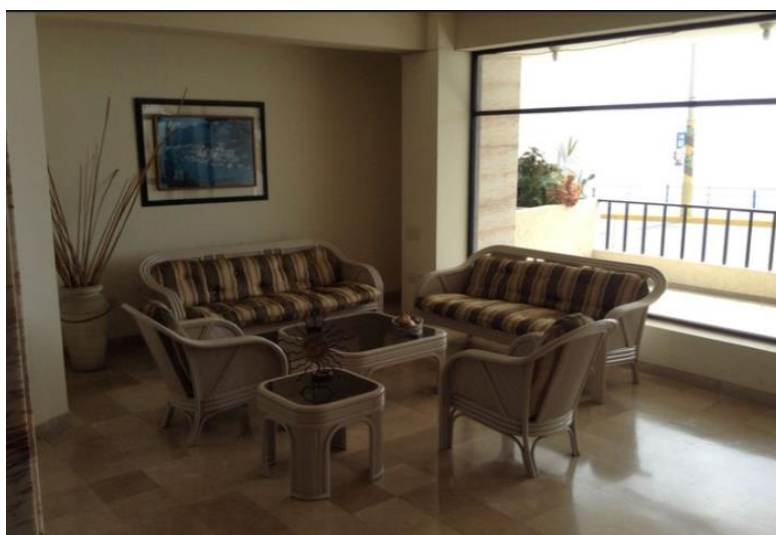
Figura 116

Estado de conservación y conexión

La organización del sistema resistente del edificio fue valorada con 0 puntos debido a que cuenta con vigas descolgadas de peralte apropiado y secciones de vigas aparentemente rígidas al igual que en el parámetro de losas ya que no se observan pisos intermedios a un lado de la construcción y las aberturas de la losa son menores al 30% del área de la planta. También se le valoro con 0 en su configuración en planta al no tener problemas por piso abierto ni protuberancias excesivas. No se observó zonas mal pintadas, manchas de humedad en paredes o cielo raso, vidrios rotos ni fugas de agua por lo que en su estado de conservación es de clase A.

No se apreció hormigueros o aceros con óxido lo que hace suponer que el hormigón usado en su construcción fue de buena calidad dándole 2 puntos por estas consideraciones al igual que en la existencia de elementos de baja ductilidad como vigas o columnas cortas que no fueron visualizadas durante la inspección al sitio. Se le valoro con 4 en elementos no estructurales ya que si hay colocados algunos ventiladores pero que se estima que por su ubicación no causarían daños graves a la estructura o a las personas. Aunque no se observó ninguna fisura a nivel de mampostería o elementos estructurales principales obtuvo 7 puntos en el último criterio de evaluación mediante la metodología italiana al tratarse de una estructura de 24 años que ya ha soportado los efectos generados por el terremoto del 2016.

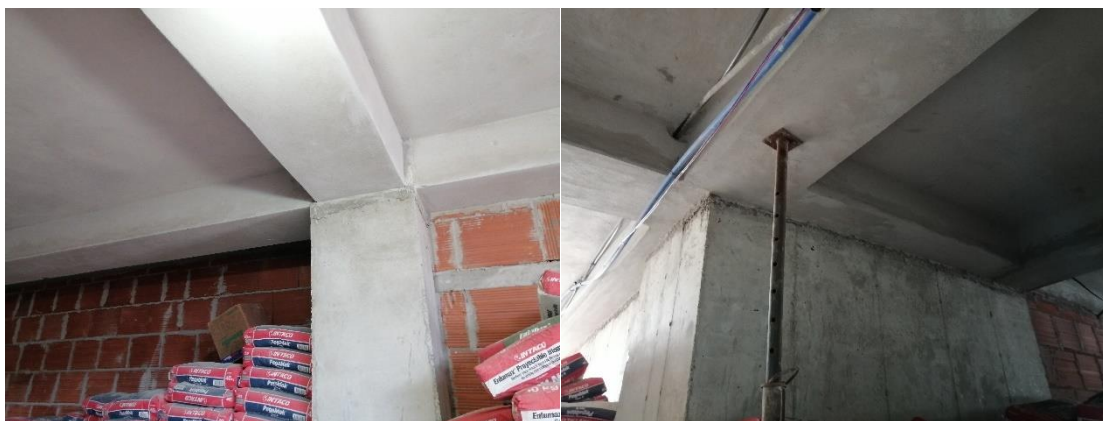
Figura 118

Conexión de vigas y muro de corte

Edificio en fase de construcción donde se puede apreciar los elementos de la estructura como: columnas con secciones adecuadas, vigas descolgadas de gran peralte, losas alivianadas bidireccionales con casetones, mampostería de bloque, muros de corte y correctas conexiones en los puntos críticos del sistema por lo que ha obtenido su clasificación general en el tipo A. En lo referente a la calidad del sistema resistente se le valoró con una calificación de 0 debido a que la resistente del hormigón es de 38 MPa y al tratarse de una estructura en fase de construcción no se observó zonas con hormigueros ni aceros oxidados. Elementos de baja ductilidad con valoración de 1 como medida de seguridad ya que como se encuentra aún en fase de construcción no se puede asegurar efecto de columna corta cuando se coloque la mampostería en la estructura.

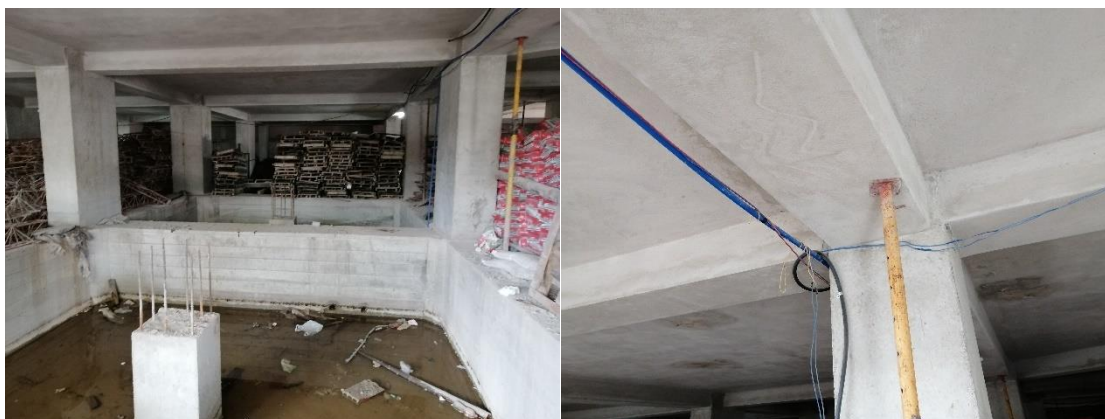
Figura 119

Sistema de cimentación y Conexión de elementos

Ya que el edificio aún no se encontraba terminado no se puede calificar el parámetro de elementos no estructurales dándole una clasificación de tipo B, estado de conservación prácticamente nuevo ya que es un edificio en fase de construcción. Conexión de elementos críticos tipo A con valoración de 0 ya que todas las vigas llegan a la columna y al muro de corte correctamente, no posee columna ni viga corta motivo por el cual se le asignó una valoración de 0.

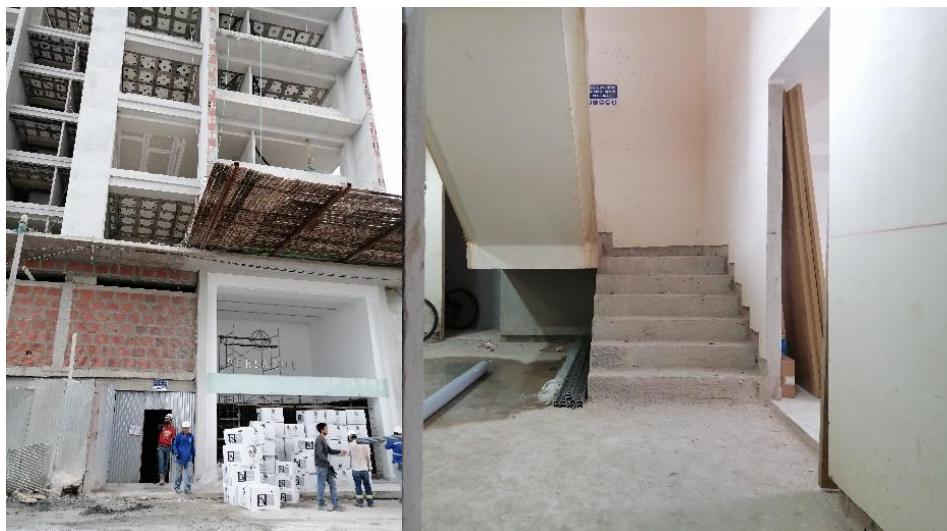
Figura 120*Acceso principal y escaleras*

Perpendicular al flujo de la ola lo que representa que no tendrá un buen comportamiento frente a efectos de tsunamis con valoración de 6. Accesos de entradas con ponderación de 3 debido a que siguen en fase de construcción, acceso de escaleras con un máximo de 3 usuarios a la vez motivo por el cual se le dio una valoración de 6 en la clase B, puntuación de 0 en cuanto a su ubicación lejos de sitios peligrosos y puntaje de 12 en calles y avenidas al estar en un lugar de alto flujo vehicular y peatonal. En sistema de cimentación se asignó valoración de 6 ya que cuenta con vigas de cimentación.

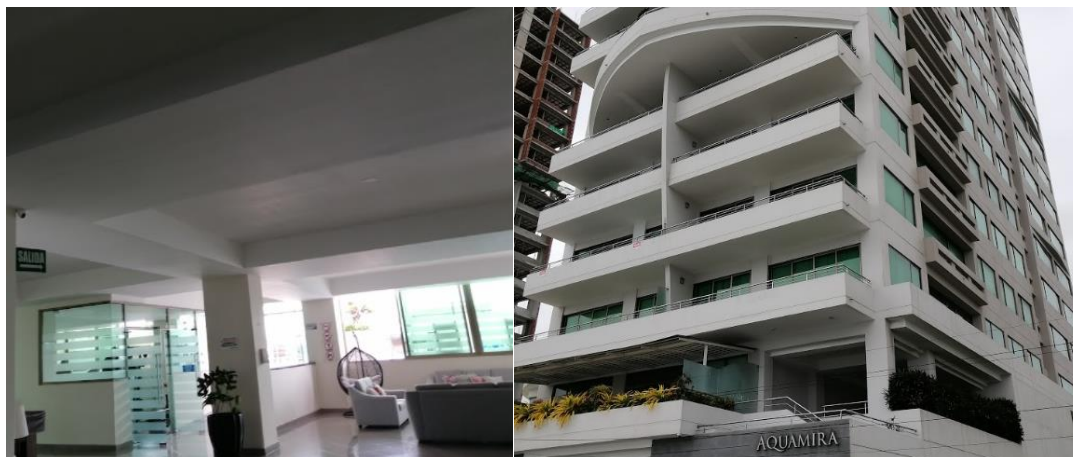
Figura 122

Conexión de columnas y vigas

Conformado por vigas descolgadas y columnas de secciones apropiadas que aparentan tener gran rigidez motivo por el cual se le asignó una calificación de 0 dentro del tipo A en lo referente a su organización del sisma resistente. De igual manera, obtuvo una calificación de clase A en la calidad del sistema resistente ya que no se observó hormigueros o aceros oxidados expuestos a la intemperie. Tampoco se encontró

elementos no estructurales colocados de manera peligrosa ni externa ni internamente y en general su conservación está en muy buenas condiciones clasificando en el tipo A.

No existen fisuras en ningún tipo de elementos tanto estructurales (vigas – columnas) como no estructurales (mamposterías), sin embargo, al no tener la certeza de si tras el sismo de Pedernales en el 2016 la estructura sufrió daños o fue reforzada de alguna manera se le asignó una calificación de 3 como rango de seguridad en la evaluación realizada. Hay que tener presente que la construcción tiene problemas con elementos de baja ductilidad (columnas) ya que es evidente que los ventanales laterales llegan hasta la columna sin existir un espaciamiento entre los dos elementos que garanticen que la columna trabaje al 100% de su capacidad, es precisamente en estos puntos donde se presentarían problemas estructurales considerables, por ello se le clasifico como tipo B con una puntuación de 6.

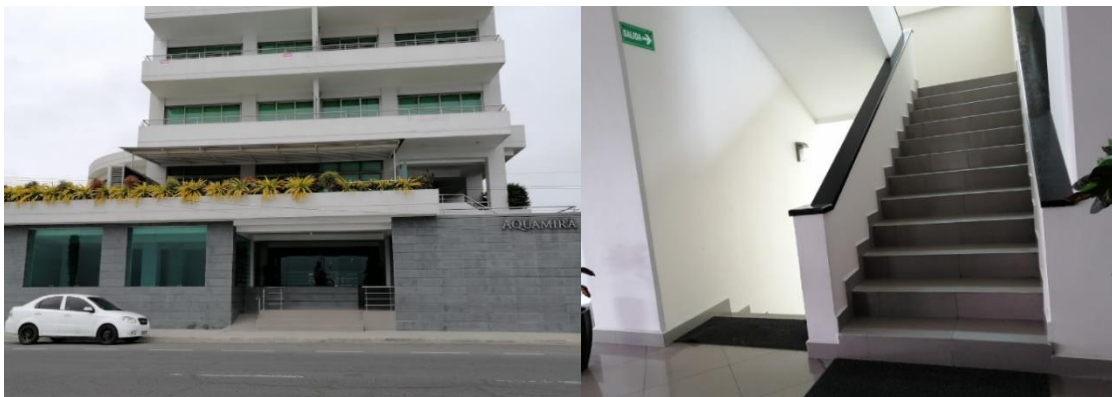
Figura 123

Accesos entrada y escalera

Tipo A en referencia a su orientación debido a que es paralela a la acción del flujo de las olas lo que garantiza un buen comportamiento frente a tsunamis. Sus accesos y escaleras son de tipo B ya que, aunque son lo suficientemente amplios como para albergar hasta 4 personas a la vez, el acceso principal no está a nivel de la calle y tiene

varios obstáculos y desniveles adicionales que no facilitan el acceso de los usuarios al edificio. Se le asignó una valoración de 3 en su configuración en planta porque su geometría tiende a ser rectangular con voladizos arquitectónicos que podrían romperse en caso de presentarse sismos además de no tener problemas de edificio abierto al estar separado de otras construcciones que en caso de estar adosadas podría generarse golpeteo entre ellas.

Finalmente, una puntuación de 12 en su ubicación al estar en la avenida con más alta circulación de la ciudad. Es importante señalar que aproximadamente a unos 170 m existe la construcción de un mirador artificial turístico construido con grandes rocas las mismas que en caso de un tsunami podrían desprenderse y golpear fuertemente a la estructura generando grandes daños, por esto en la existencia de puntos peligrosos se le califico con 6 dentro de la categoría B.

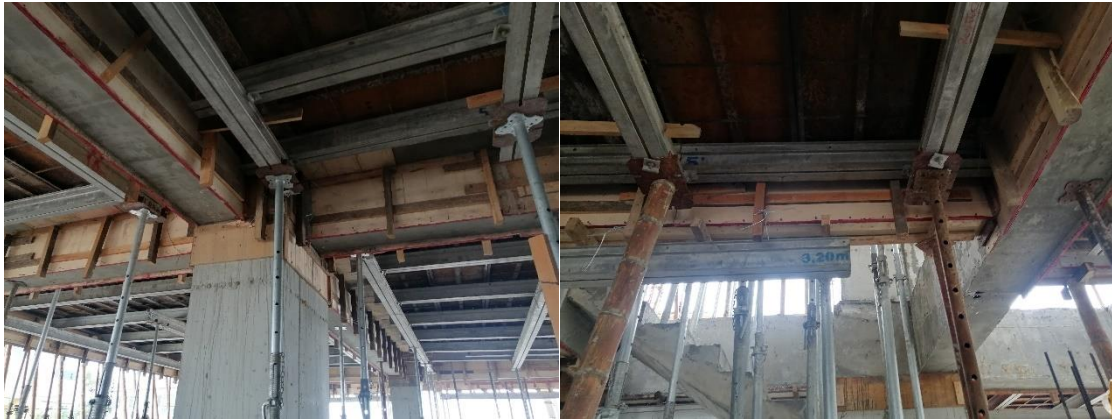
Figura 125

Secciones de columnas y vigas

Edificio en fase de construcción donde los elementos estructurales como: columnas, muros, vigas descolgadas, losas con alivianamientos, mamposterías y conexiones de elementos críticos cuentan con un adecuado diseño estructural, hay que tomar en consideración que, en la fase de construcción en la que se encontraba aún no presentaba columnas ni vigas cortas (mamposterías sin colocar en un 60% de la estructura que es la principal causa de generar columnas cortas) lo cual indica que se construyó siguiendo lo prescrito por el código ACI 318 para zonas sísmicas, de tal manera que la estructura tiene ductilidad dándole una clasificación de tipo A con valoración de 1 como rango de seguridad.

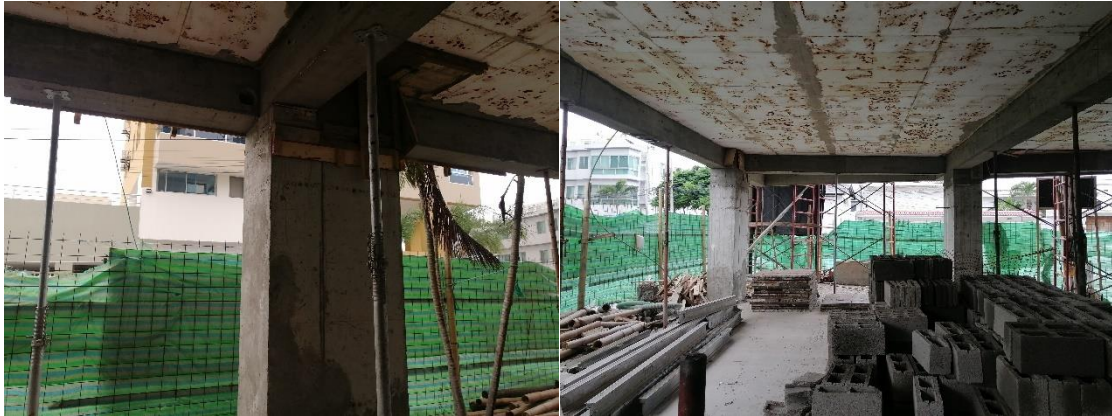
Figura 126

Conexiones de elementos

Al ser una estructura en construcción y nueva no existen fisuras de ningún tipo de elementos estructurales y no estructurales (mamposterías), buen estado de conservación, no posee elementos no estructurales que puedan caerse dándole clasificación tipo A. Configuración en planta con valoración de 2 ya que no es completamente regular y elevación con valoración de 5 en clase A.

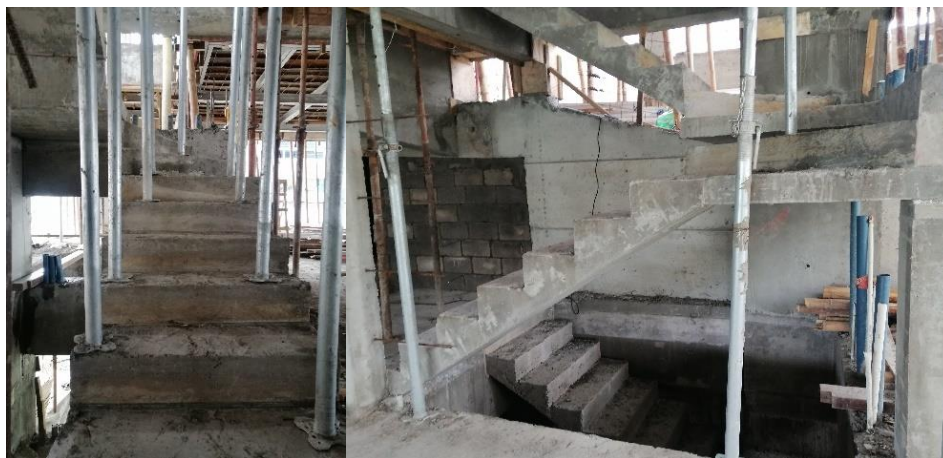
Figura 127

Accesos escaleras

Paralela al flujo de la ola lo que representa que tendrá un comportamiento positivo frente a efectos de tsunamis con valoración de 0 en la clase A. Accesos principales con una ponderación de 2 debido a que sigue en fase de construcción, accesos internos (escalera con continuidad vertical) con un máximo de 3 personas a la vez con valoración de 6 en la clase B, en clase tipo A en cuanto a la ubicación ya que se encuentra lejos de sitios peligrosos y puntaje de 12 en calles y avenidas al estar en un lugar de alto flujo vehicular y peatonal. Sistema de cimentación con valoración de 6 debido a que según la información proporcionada esta sobre vigas de cimentación de gran peralte. Una vez concluida su construcción puede ser usado como refugio para evacuación vertical ya que cumple con lo que establece la normativa FEMA en lo referente al 130% de la altura máxima de inundación más la altura de un piso y en lo que respecta al sistema de suelo se le asignó una valoración de 6 ya que es un sistema de suelo con piso elevado con vigas.

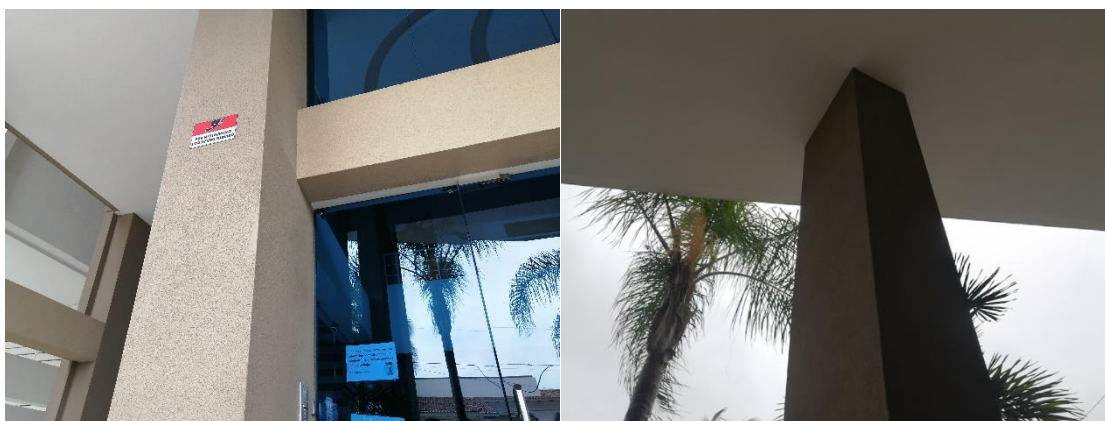
Figura 129

Secciones de Columnas y Conexiones

Sistema de resistencia adecuado con valoración de 1 ya que las secciones de sus columnas aparentan tener gran rigidez, por medio la información proporcionada por el constructor responsable de la construcción del edificio es posible afirmar que, en lo referente a la organización del sistema resistente, cuenta con vigas tipo descolgadas, losas alivianadas bidireccionales de 30 cm de altura y resistencia del hormigón de 35 MPa. No presenta problemas de columnas ni vigas cortas, conexiones aparentemente bien diseñadas, buen estado de conservación, estructura no reforzada hasta la presente fecha a pesar de haber soportado el sismo del 2016 por lo cual se la ha clasificado en tipo A los parámetros descritos. Edificio no regular completamente en planta, pero si en

elevación sin protuberancias ni sospechas de edificio abierto considerándose en la clasificación de tipo A con puntuaciones de 3 y 5.

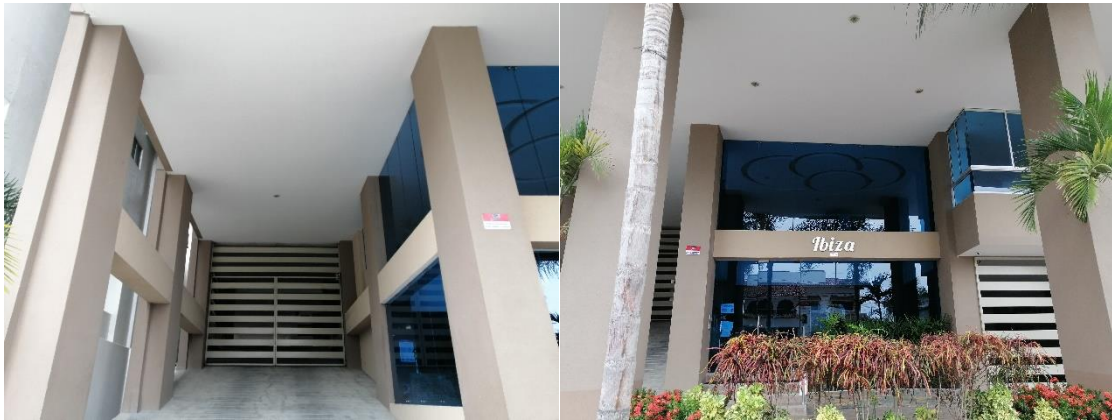
Figura 130

Acceso al edificio

La orientación del edificio es paralela al flujo del tsunami lo que garantiza mayor rango de seguridad al momento de recibir el impacto de la ola. Cuenta con accesos de entradas y escaleras relativamente amplios clasificándolo de tipo B, ubicación del edificio alejada de puntos peligrosos tales como depósitos de combustibles, patios de contenedores y puertos a una distancia mayor a 200 metros, calles y avenidas con alta circulación vehicular y peatonal ya que se encuentra en una vía principal de ingreso a la ciudad y al centro turístico. La estructura puede ser usado como refugio para evacuación vertical ya que cumple con lo que establece la normativa FEMA en lo referente al 130% de la altura máxima de inundación considerando la existencia de un subsuelo que podría generar efectos de flotabilidad por el empuje vertical que provoca la fuerza del agua.

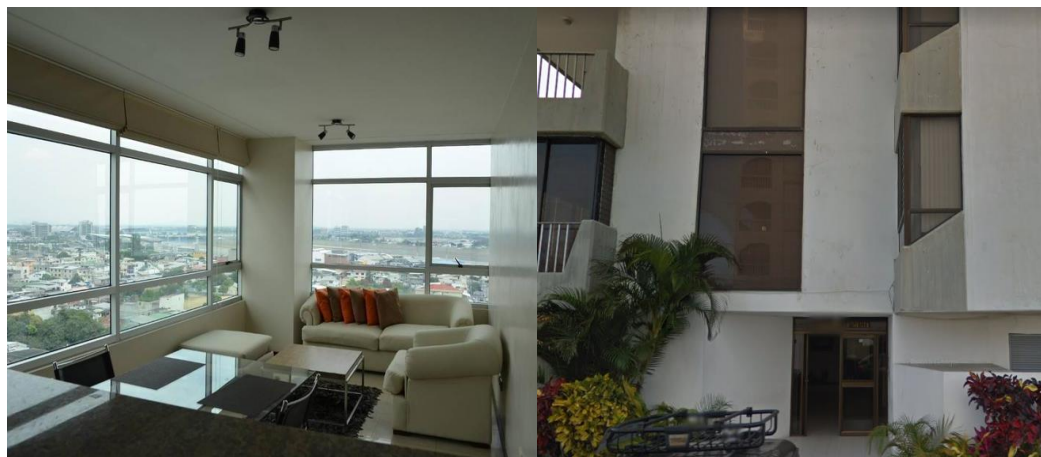
Figura 132

Columna grande y acceso entrada

Al no haberse permitido el acceso al edificio las imágenes presentadas anteriormente fueron tomadas con la ayuda de google earth y, tomando en consideración, que esta estructura fue construida por el mismo constructor encargado del edificio Málaga que actualmente está en fase de construcción, la información facilitada afirma que las dos estructuras tienen el mismo principio constructivo por tal razón, la evaluación realizada al edificio La Siesta se realizó tomando dichas consideraciones dejando un rango de

seguridad en cada parámetro de evaluación debido al año de construcción y mediante la inspección visual ejecutada en su visita.

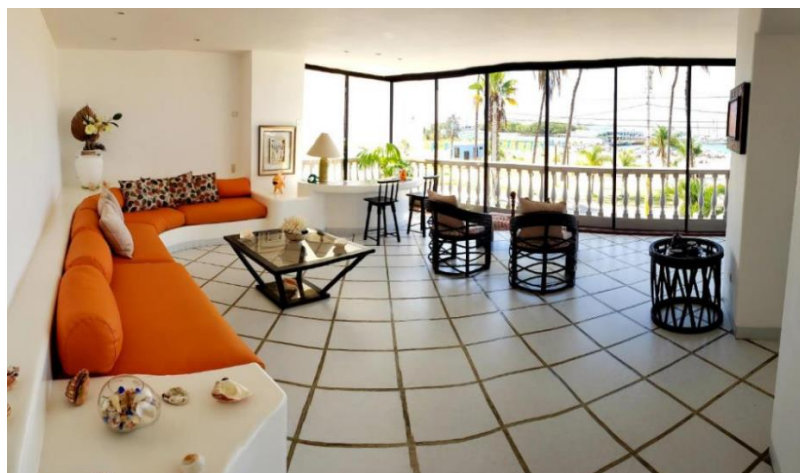
Figura 137

Columnas y estado de conservación interior

Para la evaluación sísmica mediante la metodología italiana se tomó como consideración calificaciones con un rango de seguridad ya que el ingreso a las instalaciones no fue permitido y se la procedió a evaluar realizando una inspección visual externa como sigue a continuación.
