**Evaluación de la resistencia a sismos y tsunamis de edificaciones existentes en
Salinas en Santa Elena.**

Barahona Quelal, Irma Narciza y Pilco Paguay, Edison Oscar

Trabajo de Integración Curricular, previo a la obtención del título de Ingeniero Civil

10 de septiembre del 2021

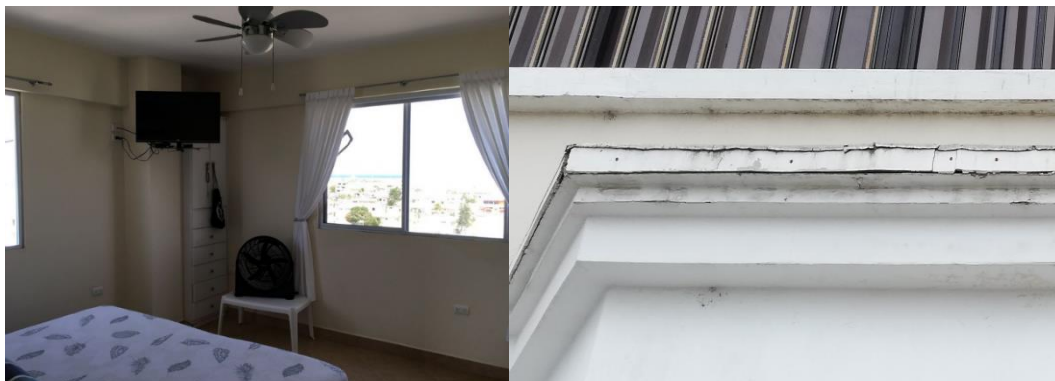
Figura 140

Humedad y fisura del edificio

Fue evaluado con 0 en los siguientes parámetros: organización del sistema por estar conformado por vigas descolgadas y columnas de secciones adecuadas, en su configuración en planta y elevación al no tener problemas por edificio abierto ni tener protuberancias excesivas, su configuración tiende a ser rectangular. En la calidad del sistema resistente se le colocó dentro de la categoría C debido a que hay indicios de que se pueda encontrar armaduras con óxido al observarse fisuras muy graves en ciertas zonas de la construcción. Se le dio 1 en el parámetro de losas ya que se desconoce si la altura de la loseta de compresión es mayor a 10 cm tendiendo a ser un cuadrado y sus aberturas son menores al 30% del área de la planta.

Dos en la existencia de elementos de baja ductilidad como vigas o columnas cortas debido a que no se tuvo una mejor apreciación del entorno interno al no ser permitido su ingreso. 4 en elementos no estructurales al tener ventiladores en sus laterales y 10 en su estado de conservación ya que existe humedad y zonas con pintura desprendida. Es de tipo C con 22 puntos en el último parámetro de esta evaluación ya que en la parte frontal se observaron aberturas entre la mampostería y los elementos estructurales como columnas, vigas y losas que pueden convertirse en un gran problema en caso de presentarse un sismo.

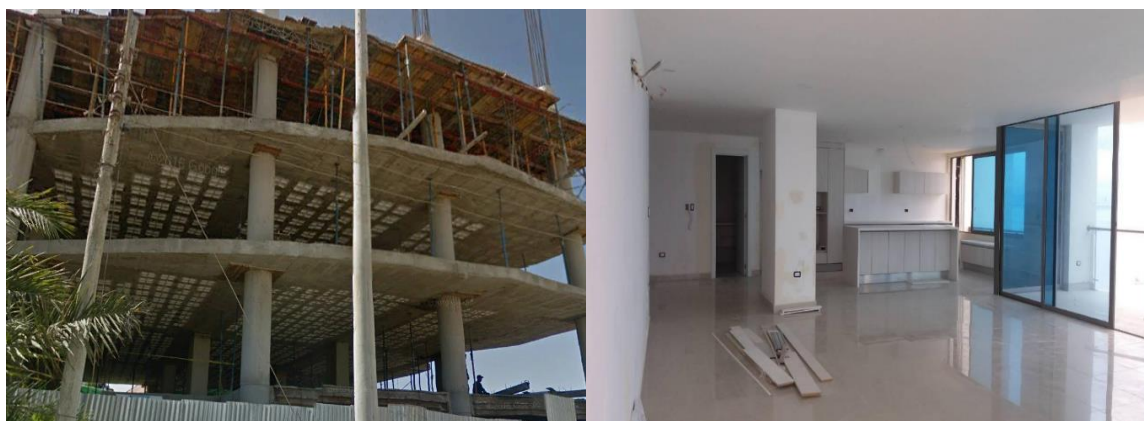
Figura 142

Sistema estructural

De categoría C en su sistema estructural debido a que se trata de una construcción conformada por vigas banda perdidas en la losa y columnas tanto circulares como cuadradas que aparentan tener secciones adecuadas, no se ve una estructura flexible, pero por estar construida con vigas banda se le calificó en esta categoría.

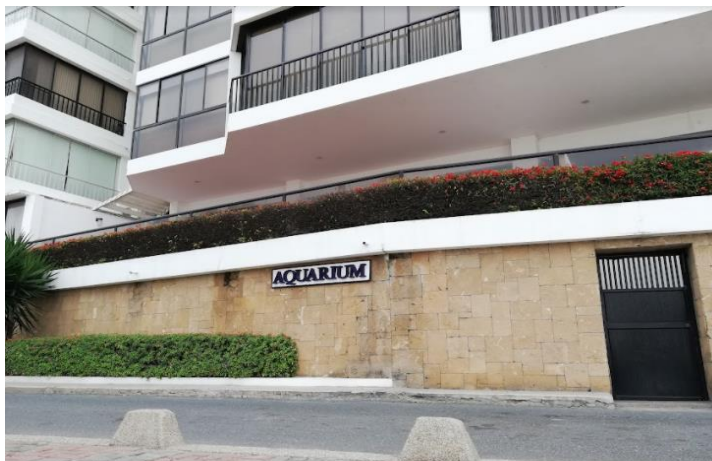
Figura 145

Acceso principal del edificio

El edificio cuenta con un sistema estructural aparentemente rígido en su configuración. Dos de calificación en la calidad de su sistema resistente por no conocer exactamente la resistencia del hormigón a pesar de no presentar hormigueros o hierros oxidados. Se le asignó 2 de calificación también en su posición y cimentación debido a que la estructura se encuentra en un suelo tipo D con un declive menor al 15%. En el parámetro de losas se le clasificó como tipo B con 3 puntos al estar la losa sobre vigas ligeramente descolgadas aparentemente. No tiene problemas por edificio abierto ya que las edificaciones vecinas no están adosadas en sus laterales dándole 2 puntos y 4 puntos en su configuración en elevación ya que aparte de tener piso blando por la diferencia de altura entre la planta baja y los demás niveles tiene ciertas protuberancias no tan problemáticas.

Obtuvo 0 puntos en existencia de elementos no estructurales ya no hay ventilados ni antenas de TV cable ubicados de manera peligrosa que pueden caer y causar daños. 1 en su estado de conservación debido a que no se observa humedades ni pintura en mal estado a excepción de pequeñas manchas en una parte de la losa de cubierta que no se considera muy evidente.

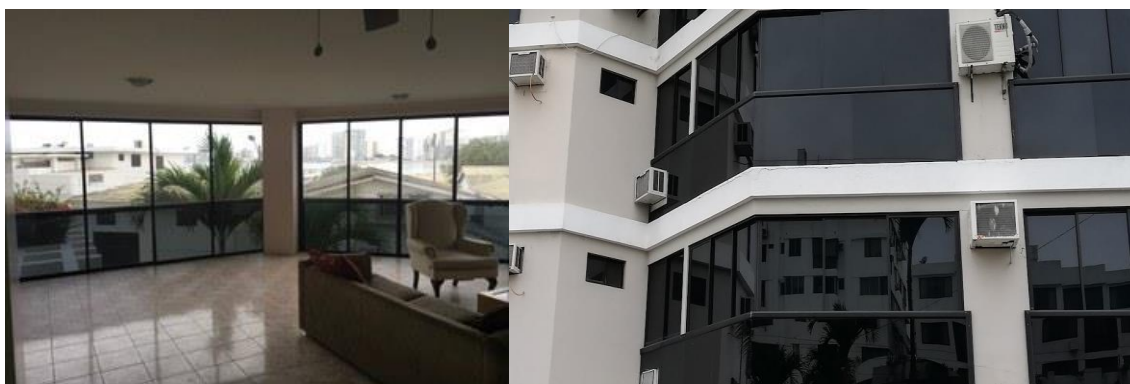
Figura 147

Columna y elementos que se pueden caer

En este caso, el edificio presenta varias zonas de humedad tanto en mamposterías y pintura en mal estado en varias áreas evidenciándose un bajo estado de conservación de la construcción al igual que ciertos vidrios rotos por esto se le colocó dentro de la categoría B con una calificación de 10 puntos. Existe, además, varios elementos no estructurales colocados en la construcción que representan peligro en caso de llegar a caerse por lo que se le valoró con 6 puntos al igual que en elementos de baja ductilidad, se le dio 1 punto en las conexiones de elementos críticos como un criterio más conservador en caso de existir algún problema en su configuración que no se pudo visualizar. 6 en elementos de baja ductilidad ya que es evidente la existencia de columnas cortas por la influencia de las jardineras en las columnas de la planta baja.

Irregular en planta con entrantes y salientes muy marcadas y regular en elevación, sin problemas de edificio abierto ni de piso blando al tener todos sus pisos aproximadamente la misma altura obteniendo 3 y 0 de ponderación respectivamente. Conformado aparentemente con pórticos de hormigón resistentes a momentos sin muros de corte con vigas ligeramente descolgadas y columnas de secciones apropiadas.

Existe fisuras a nivel de mamposterías y en elementos estructurales como losas, muy notables en estas, y ligeramente fisuradas algunas columnas que son casi imperceptibles pero que están presentes y hay que tomarlas en consideración, por ello, se le dio 22 puntos de calificación en esta evaluación ya que queda demostrado que la estructura ha sufrido daños que no han recibido la debida atención lo que le hace aún más vulnerable en caso de presentarse un evento sísmico debido a que es en estos puntos donde se generarán los daños más graves que pueden traer consigo consecuencias irreparables. Su orientación es la adecuada en caso de tsunami ya que su lado más largo es paralelo al flujo de las olas, a sus accesos se les coloco 6 de valoración debido a su mediana capacidad (exteriores) y a sus escaleras 8 de ponderación ya que no fue permitido su ingreso para mejor visualización. Está en una avenida de baja circulación con espacios destinados a estacionamientos alejada de puntos peligrosos. Finalmente, por sus 11 años de operatividad entró en categoría B con 6 puntos en la evaluación según lo establecido por la FEMA.

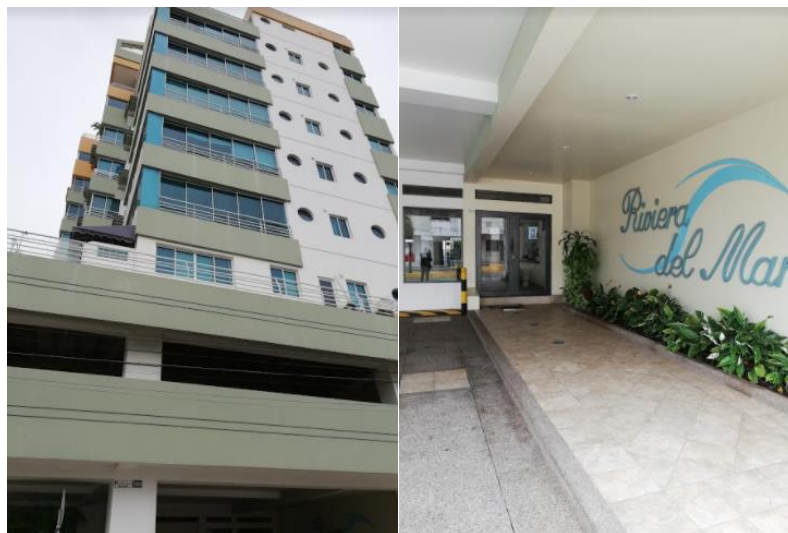
Figura 149

Diferencia de alturas entre niveles

Presenta irregularidades tanto en planta como en elevación motivo por el cual se le asignó una calificación de 3 y 5 respectivamente ya que posee diferencias marcadas entre los dos primeros niveles utilizados como parqueaderos y los pisos subsiguientes. Aparentemente su sistema resistente se ve lo suficientemente rígido debido a que está conformado por vigas descolgadas y columnas gruesas, por esto obtuvo una clasificación

dentro del tipo A utilizando la metodología italiana, sin embargo, sus conexiones entre elementos estructurales no están centradas en el nudo valorándolo con una calificación de 2. Tiene problemas de columna corta por la existencia de mamposterías colocadas aproximadamente hasta la mitad de las columnas de los primeros niveles lo que debilita al elemento y no le permite trabajar al 100% de su capacidad dándole una calificación de 6 dentro de la clase B.

Su estado de conservación es adecuado sin observarse la presencia de humedades, hierros oxidados, grietas en elementos estructurales y no estructurales, con 0 de calificación. Perpendicular a la dirección del flujo de las olas con puntuación de 6 en la clase B al igual que los criterios de entradas principales, sistema constructivo y año de construcción.

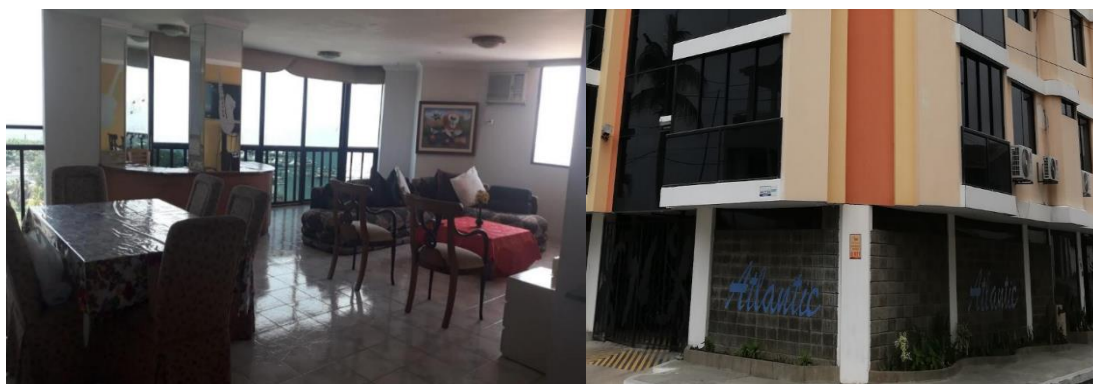
Figura 151

Columnas y elementos no estructurales

De categoría C en su sistema estructural debido a que se trata de una construcción conformada por vigas banda perdidas en la losa y columnas que aparentan tener secciones adecuadas, no se ve una estructura flexible, pero por estar construida con vigas banda se le calificó en esta categoría.

Buena calidad de su sistema resistente sin hormigueros ni aceros expuestos a la intemperie, conexión de elementos críticos aparentemente apropiados, existen elementos de baja ductilidad, en este caso, columnas cortas que puedan provocar problemas futuros, también hay elementos de baja ductilidad tales como ventiladores y antenas de televisión colocados de manera peligrosa, estado de conservación tipo B con humedades en ciertas paredes y pintura desprendida, finalmente tampoco ha tenido ningún tipo de reforzamiento y se apreciaron fisuras en mamposterías poco profundas.

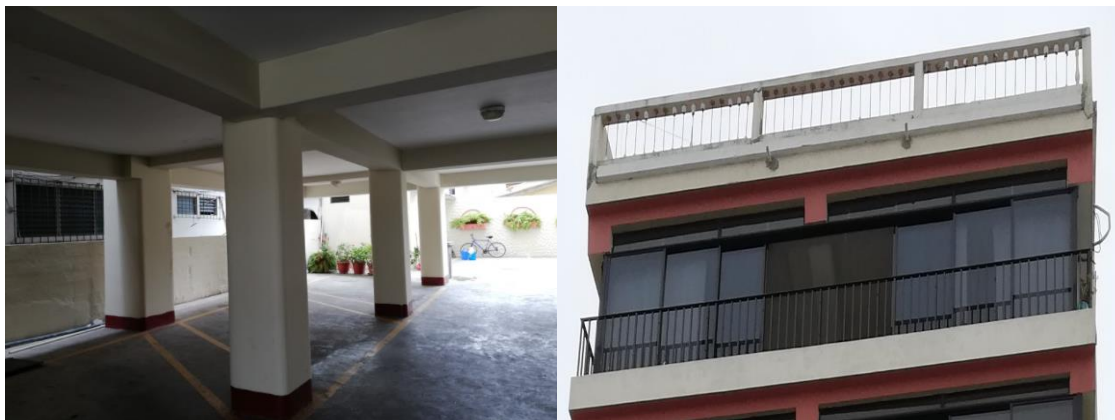
Figura 153

Conexión columna viga y elementos no estructurales

A pesar de que su sistema resistente aparenta ser el adecuado se le dio 2 de calificación A ya que hay que tomar en consideración que a un nudo interno llegan solo 3 vigas tipo descolgadas ponderándole con 3 de calificación en el criterio de conexión de elementos estructurales. En cuanto a su configuración en planta se le califico con 11 ya que uno de sus lados se encuentra muy cercano al edificio contiguo generando una sospecha de edificio abierto, criterio que es muy importante en este análisis por efectos de golpeteo entre estructuras. Aunque no tiene inconvenientes por piso blando al ser todos sus niveles de la misma altura, dentro de la calificación por su configuración en elevación, se le pondero con 18 puntos al encontrarse cercana, casi adosada, a la estructura en uno de sus laterales y la rigidez de los pisos inferiores aparenta ser más

baja que los pisos superiores. Vigas cortas no son perceptibles a simple vista, pero si columnas cortas por la construcción de mampostería hasta los $\frac{3}{4}$ de la columna aproximadamente en su extremo adosado.

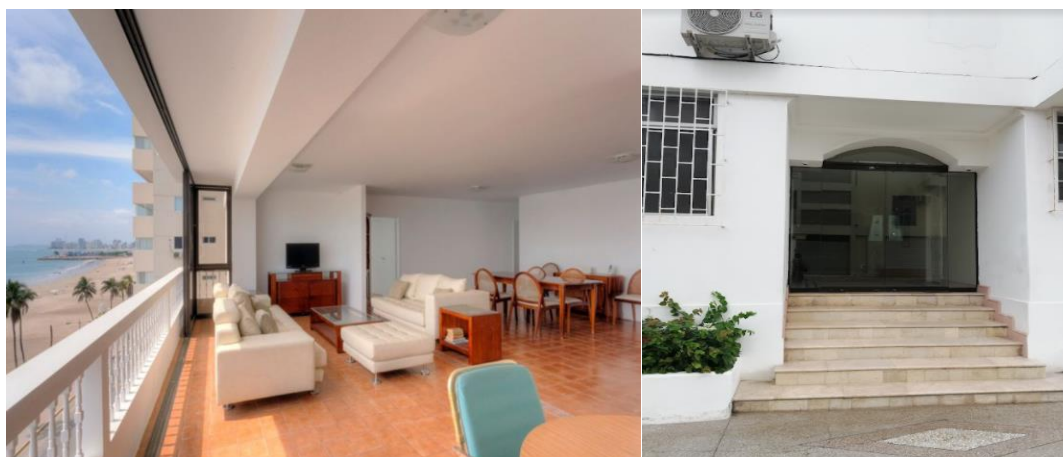
Figura 155

Viga descolgada y acceso principal

La estructura está conformada por vigas descolgadas y columnas de secciones que parecen ser las apropiadas, por ello se le dio una calificación de 0 en la organización de su sistema resistente y 2 en su calidad debido a que, aunque no se observaron zonas con hormigueros o aceros oxidados que puedan poner en riesgo a la construcción, pero se desconoce la resistencia del hormigón con la cual fue construido. Su resistencia convencional es del tipo A con 0 de puntuación ya que su relación H/T es mayor a 30. Al estar construido en un suelo tipo D con un declive menor al 15% se le califico como tipo B y losas con 6 puntos en el tipo B ya que esta por vigas perdidas en la losa, pero la abertura de su losa no supera el 30% del área total de la planta.

Tiene elementos no estructurales colocados de manera peligrosa que pueden causar caer y provocar daños a terceros por ello se le dio 6 de calificación. Su estado de conservación es de tipo B con 10 puntos de valoración por al no ser permitido el ingreso para una mejor visualización del estado de la construcción. Se le dio 11 puntos en el último parámetro de evaluación sísmica ya que se evidenció fisuras en mamposterías, no ha recibido ningún reforzamiento y no se trata de una estructura nueva relativamente antigua.

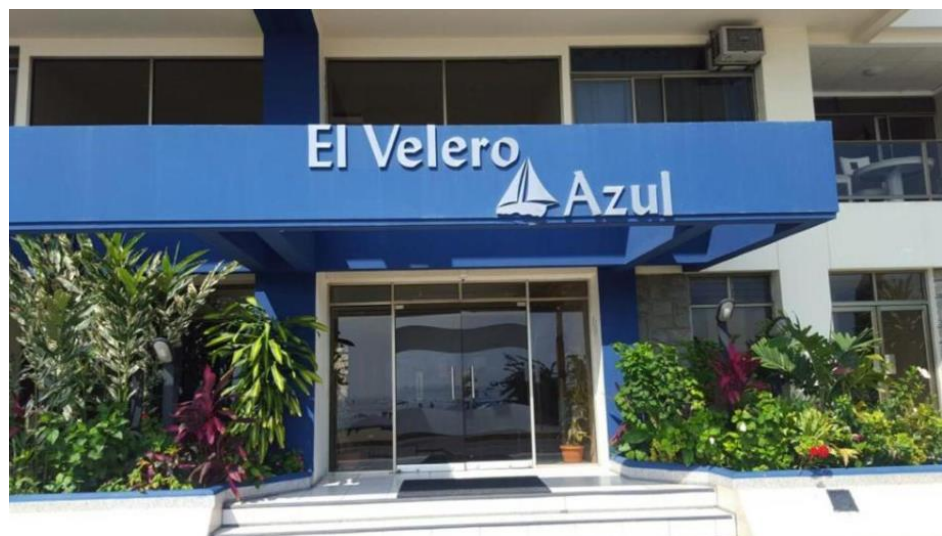
Figura 157

Entrada principal al edificio y elementos no estructurales

Presenta un sistema estructural clase A con 3 de valoración debido a que aparentemente está conformado por vigas descolgadas y columnas de secciones apropiadas, su calidad del sistema obtuvo 2 puntos ya que no se conoce la resistencia del hormigón con exactitud y no se evidenció presencia de hormigueros u óxidos

expuestos. Resistencia convencional tipo B al ser la relación H/T menor a 30. Posición y cimentación del edificio tipo B al cimentarse sobre un suelo tipo D y con un declive menor al 15%. Totalmente regular en planta y en elevación sin entrantes ni salientes pronunciadas. No tiene problemas por edificio abierto al encontrarse separado de las estructuras vecinas.

Visualmente, en la inspección realizada al no permitirse el ingreso, en su exterior aparentemente no presenta elementos de baja ductilidad como columnas ni vigas cortas que puedan afectar a la estructura en general en caso de suscitarse un evento sísmico por lo que se le dio un valor conservador de 2. Presenta elementos no estructurales como ventiladores y antenas colocados de manera peligrosa y su estado de conservación es aceptable al no observarse humedades o pintura en mal estado obteniendo una calificación de 6 y 0 en los cada análisis. No se visualizó grietas externas en mamposterías o elementos estructurales, sin embargo, se le dio 7 de calificación para mantener una holgura en este criterio al no permitirse su inspección interna.

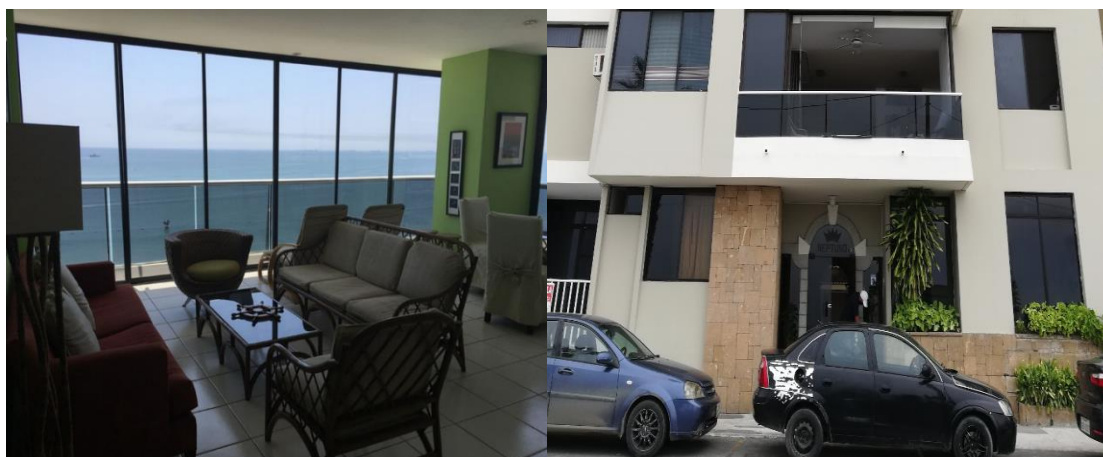
Figura 159

Sección de columna y entrada principal

En este caso, el edificio no presenta zonas de humedad tanto en mamposterías ni pintura en mal estado evidenciándose un buen estado de conservación de la construcción por esto se le colocó dentro de la categoría A con una calificación de 0. Existe, además, ciertos elementos no estructurales colocados en la construcción que representan poco peligro en caso de llegar a caerse por lo que se le valoró con 4 puntos. Se le dio 2 puntos en las conexiones de elementos críticos como un criterio más

conservador en caso de existir algún problema en su configuración que no se pudo visualizar. 6 en elementos de baja ductilidad ya que es evidente la existencia de columnas cortas por la influencia de las jardineras en las columnas de la planta baja.

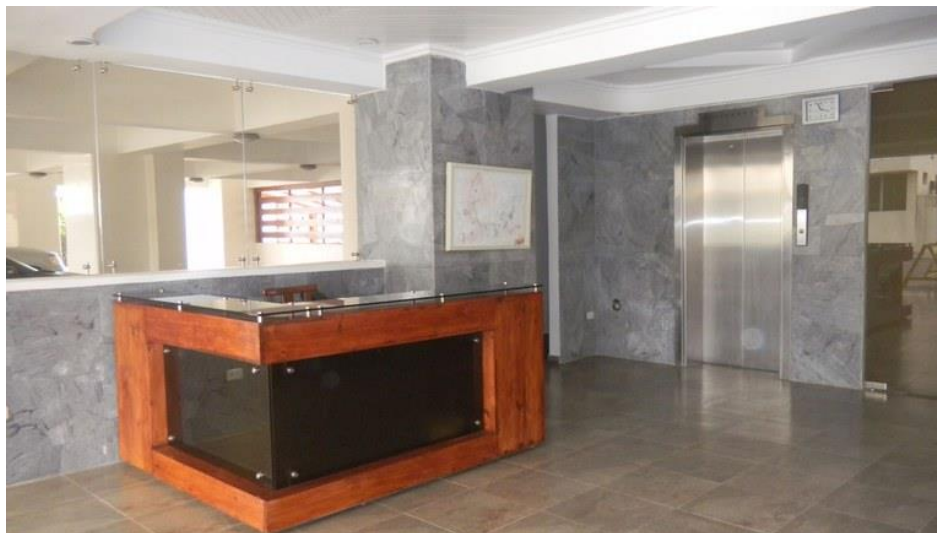
Figura 161

Conexión columna y vigas descolgadas

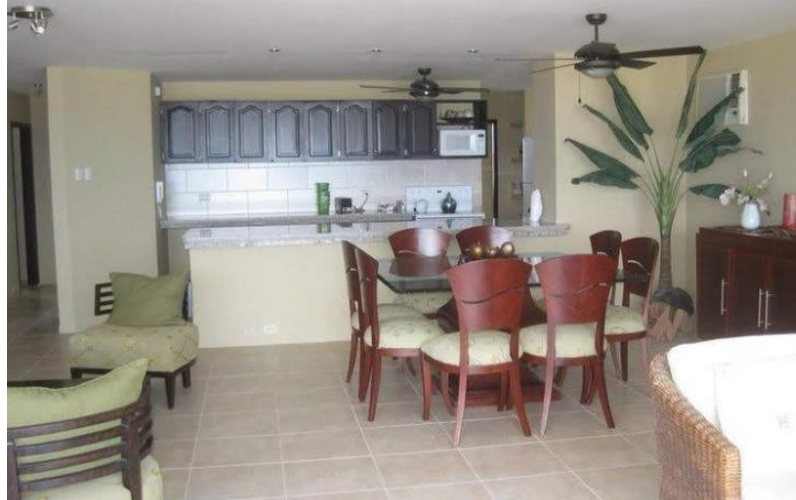
Figura 164

Dimensiones de columnas y estado de conservación interna

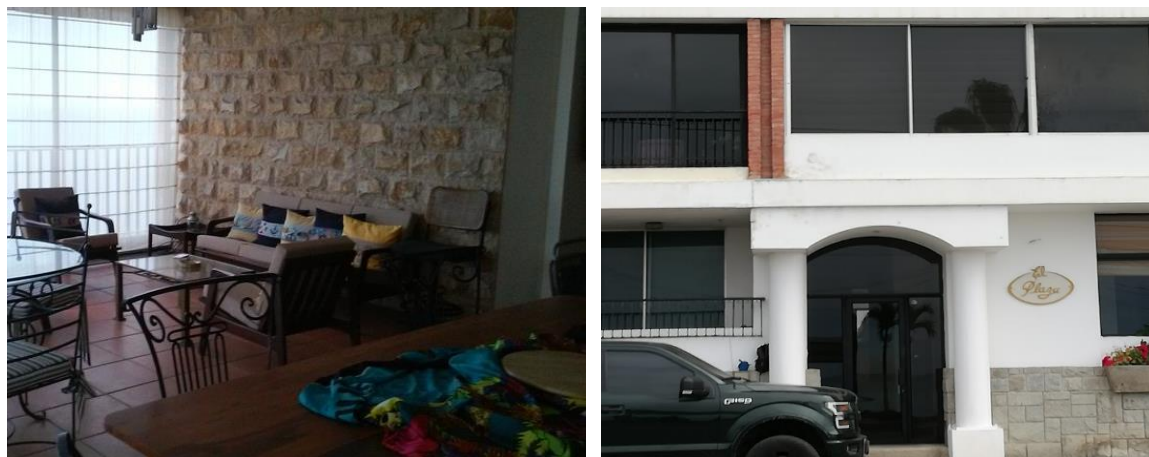
Figura 166

Entrada principal y elementos no estructurales

De categoría C en su sistema estructural debido a que se trata de una construcción conformada por vigas banda perdidas en la losa y columnas que aparentan tener secciones adecuadas, no se ve una estructura flexible, pero por estar construida con vigas banda se le calificó en esta categoría.

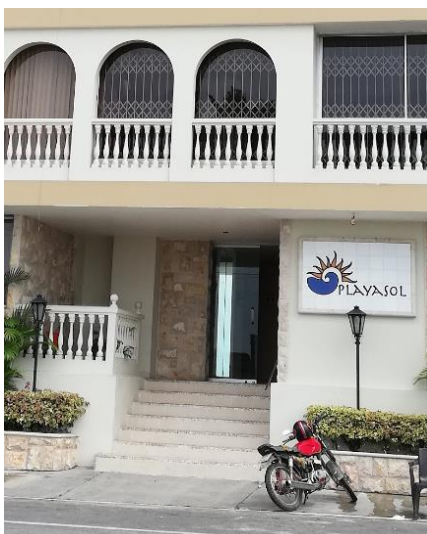
Figura 168

Elementos que se pueden caer y entrada principal

Se le califico con 6 puntos en la organización de su sistema resistente al considerar que aparentemente las vigas que lo conforman son ligeramente descolgadas, sus columnas son rígidas de secciones apropiadas y el piso inferior parece ser más rígido que los demás también no se notó zonas de hormigueros o aceros oxidados. Al estar construido sobre un suelo tipo D con un declive menor al 15% también obtuvo 2 de calificación en lo que respecta a su posición y cimentación. Es una estructura que no tiene problemas de edificio abierto separado de edificaciones vecinas, regular en planta sin protuberancias excesivas. No tiene problemas de piso blando al tener supuestamente sus alturas iguales en todos sus pisos.

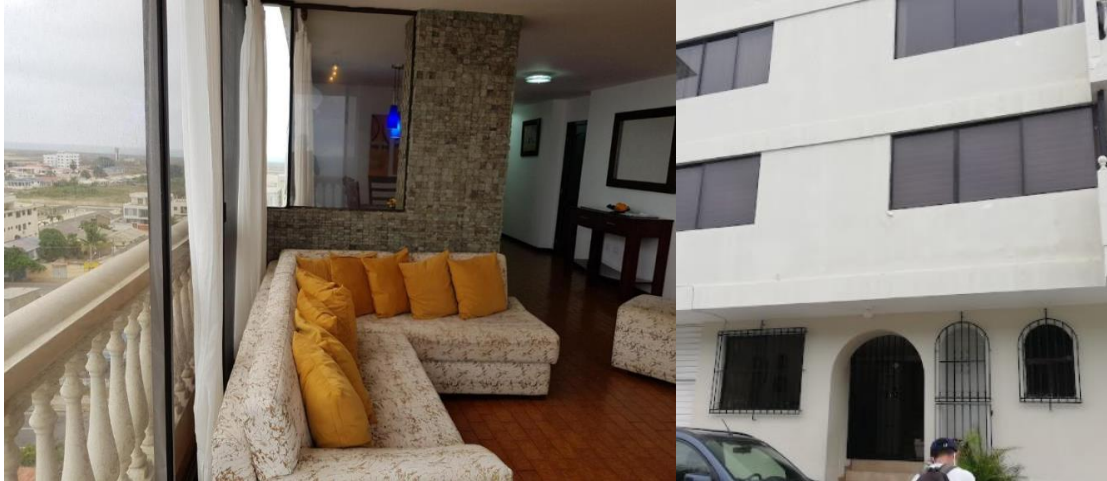
Figura 170

Estado de conservación y accesos principal

Aparentemente la estructura está conformada por vigas ligeramente descolgadas y columnas de secciones que parecen ser las apropiadas, por ello se le dio una calificación de 6 en la organización de su sistema resistente y 2 en su calidad debido a que, aunque no se observaron zonas con hormigueros o aceros oxidados que puedan poner en riesgo a la construcción se desconoce la resistencia del hormigón con la cual fue construido. Su resistencia convencional es del tipo B con 11 de puntuación ya que su relación H/T es igual a 30. Al estar construido en un suelo tipo D con un declive menor al 15% se le califico como tipo B y losas con 3 puntos también del tipo B ya que esta sobre vigas ligeramente descolgadas pero la abertura de su losa no supera el 30% del área total de la planta.

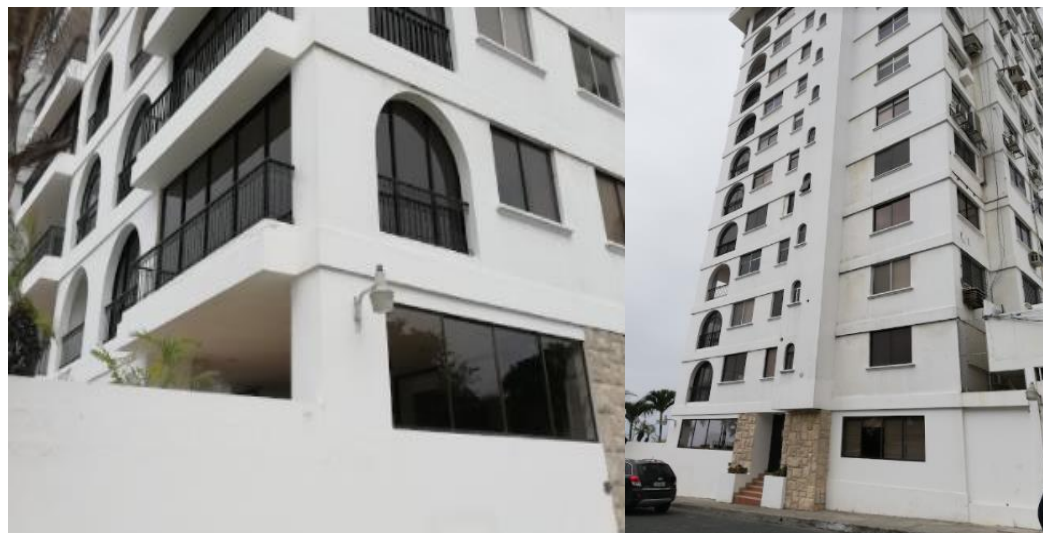
Figura 172

Sistema resistente y estado de conservación con grietas en mampostería

Por medio de la evaluación externa realizada a la estructura es posible afirmar que se trata de una construcción con orientación perpendicular al flujo de las olas en caso de presentarse un tsunami, regular en planta sin problemas por edificio abierto al estar alejado de edificios contiguos lo que garantiza que no se generarán efectos por golpeteo entre estructuras, regular en elevación sin protuberancias excesivas con

diferencias evidentes entre las alturas de la planta baja y de los demás pisos trayendo consigo problemas por pisos blando. Aparentemente está formado por marcos de hormigón resistentes a momentos asumiendo una conformación mediante vigas ligeramente descolgadas y columnas de secciones considerables sin muros de corte. Se visualizó elementos de baja ductilidad, en este caso columnas cortas que pueden provocar problemas.

Existen grietas a nivel mamposterías y losas en varias partes de la estructura, además, sus conexiones viga columna se calificó asumiendo que fueron construidas siguiendo la normativa correspondiente. Todos los parámetros mencionados con anterioridad, fueron evaluados tomando en consideración un rango de seguridad en cada categoría ya que no fue permitido su ingreso a las instalaciones. En lo que respecta a su resistencia convencional evaluada con 11 de calificación es debido a que la relación entre la altura total del edificio y su periodo es menor a 30 entrando en la categoría B por este motivo.

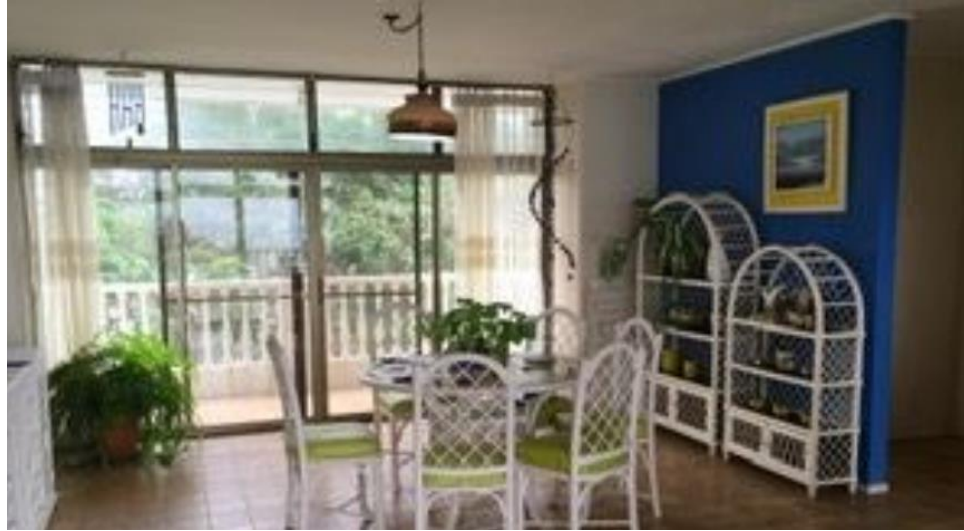
Figura 179

Columna y estado de conservación

La estructura en organización del sistema resistente aparentemente cuenta con columnas gruesas, pero vigas banda por lo que se le asignó puntuación de 14, al realizar la inspección visual no se pudo observar zonas de hormiguero y el hormigón con la que se construyó fue de muy buena calidad entrando en una clasificación de tipo A con puntuación de 4 ya que no se tiene certeza de la resistencia del hormigón. Posición del edificio y cimentación con valoración de 2 en la clase B ya que se encuentra cimentado en un perfil de suelo D con un declive menor al 15%. Configuración en planta y elevación tipo A con valoraciones de 4 y 5 cada una ya que no es regular en su totalidad en planta, elevación completamente regular hasta el último piso, pero con efecto de piso blando en la planta baja por diferencia de alturas. Conexión de elementos críticos tipo A con valoración de 2, valoración de 3 en elementos de baja ductilidad ya que mediante el análisis visual no se pudo observar problemas de columnas ni viga corta. Valoración de 0 en estado de conservación ya que no se observó humedades ni pintura en mal estado. Estructura no reforzada, pero por su antigüedad se le dio calificación de 6 como un rango de seguridad en su evaluación en caso de existir alguna deficiencia.

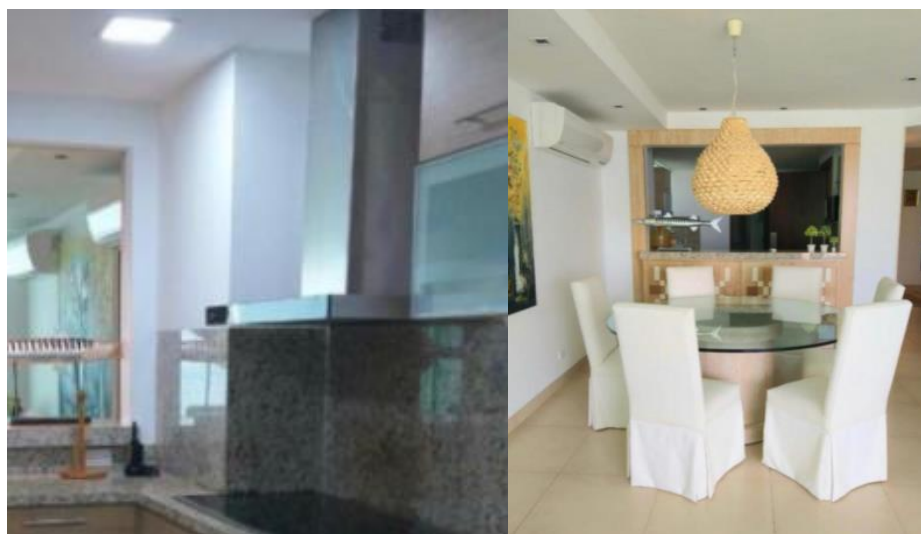
Figura 181

Sistema de columnas y cielo falso

Clasificación A en sistema estructural debido a la inspección visual externa se trata de una construcción conformada por vigas ligeramente descolgadas, losas alivianadas de altura 45 cm, columnas cuadradas de secciones y posible muros de cortes en la parte central del edificio, buena calidad de su sistema resistente con valoración 2 ya que en la fase de construcción no se puede observar hormigueros ni aceros expuestos a la intemperie, valoración de 2 en conexión de elementos críticos ya que mediante la imagen se puede observar que aparentemente si llegan 4 vigas a un nudo interior, no hay

elementos de baja ductilidad como vigas y columnas cortas que puedan provocar problemas clasificándolo de tipo A, sin embargo, por seguridad se le dio un puntaje de 3, no posee elementos no estructurales tales como ventiladores o antenas de comunicaciones colocados de manera peligrosa que pueda afectar al usuario en el instante que esto colapse valorándolo con 2 en clase A, valoración de 3 en estado de conservación ya que al ser una estructura construido cuyo funcionamiento es alrededor de 6 años aún no se puede visualizar con exactitud fallas o humedades en paredes y cielos rasos.

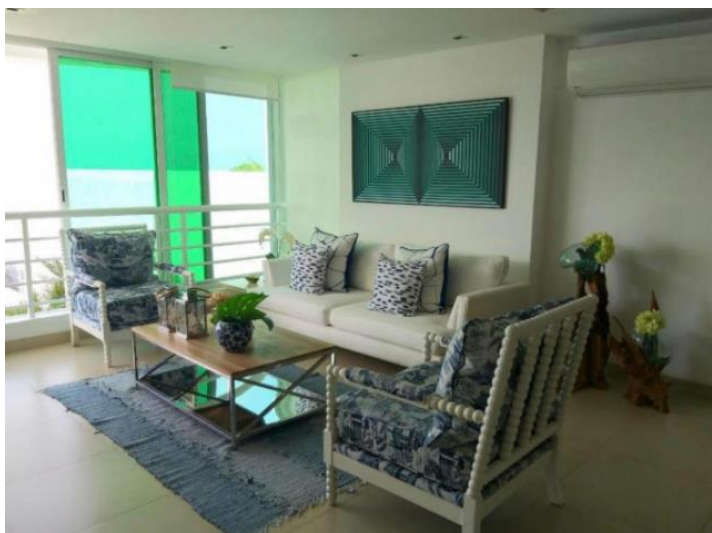
Figura 182

Muro de corte

Dentro de la resistencia convencional se lo clasifico como tipo A ya que la relación H/T es mayor a 30, posición y cimentación del edificio en clase B ya que se encuentra construido en un suelo tipo D con un declive menor al 15%. Regular tanto en planta como en elevación con entrantes y salientes no muy considerables por este tipo de configuración se asignó puntuaciones de 3 y 5 de valoración dentro de la clase A. Tiene

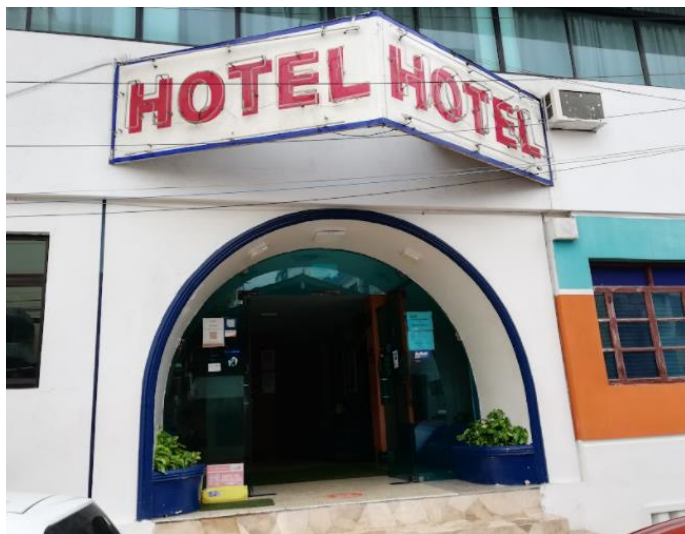
Figura 184

Acceso amplio y elementos que se pueden caer

Para su evaluación se asumió que está conformado por vigas ligeramente descolgadas y columnas de dimensiones que parecen ser las apropiadas dándole 6 de calificación en la organización de su sistema resistente y 2 en la calidad del mismo ya que, aunque no se observó zonas de hormigueros o aceros con óxido no es posible

asegurar si la resistencia del hormigón es superior a los 24MPa. 11 en su resistencia convencional al estar la relación H/T entre 15 y 30, 2 en su posición y cimentación al encontrarse en un suelo tipo D con un declive menor al 15% y 2 en la conexión de elementos críticos con el fin de guardar un criterio conservador de evaluación.

Tiene ventiladores y antenas de TV colocados en su fachada por lo que se le dio 10 de calificación en la presencia de elementos no estructurales, 0 en su estado de conservación al no existir humedades ni zonas mal pintadas. En cuanto al último criterio de evaluación con la metodología italiana obtuvo 7 puntos ya que no existe fisuras en mamposterías o elementos estructurales, pero se trata de una construcción relativamente antigua que no ha recibido ningún tipo de reforzamiento y se desconoce si ha sufrido algún daño alguno por la influencia de sismos anteriores.

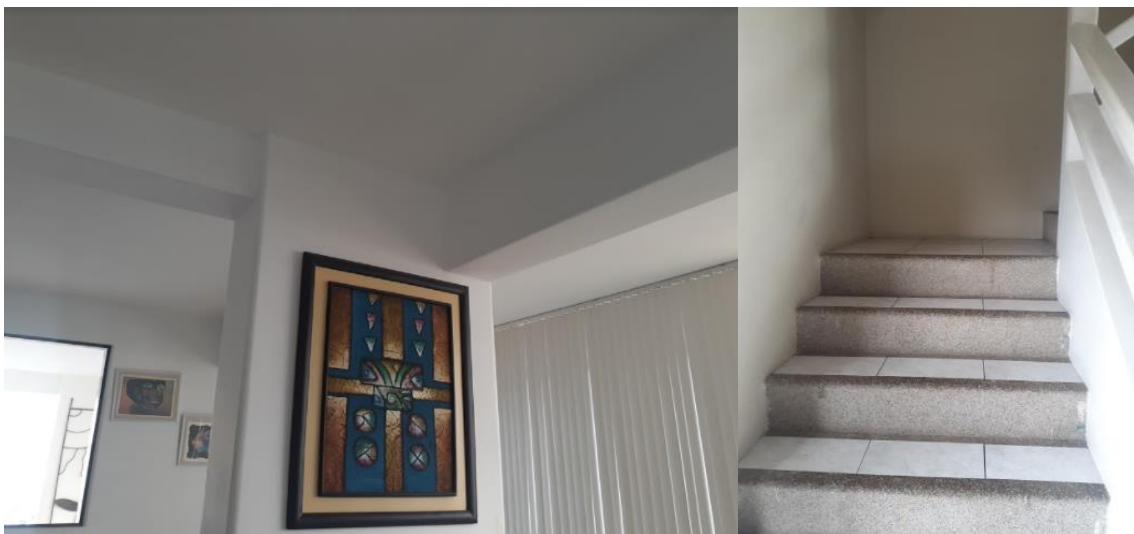
Figura 186

Conexión columna viga y escaleras

El sistema estructural de este edificio cuenta con muros de corte de aproximadamente 1.20 m x 0.3 m, columnas de grandes secciones y vigas descolgadas de peralte considerable, por esto se le asignó una calificación de 0 en la organización de su sistema mientras que en su calidad, a pesar de no presentar zonas de hormigueros, hierros con oxido, mampostería de mala calidad o juntas mal selladas se le dio 1 de calificación ya que se desconoce si la resistencia del hormigón es superior a los 24 MPa aunque se podría asumir que si al no encontrar fisuras de ningún tipo. Se le valoró con 1 también en el parámetro de losas debido a que se desconoce si la altura de la loseta de compresión es superior a 10 cm.

Dos en su configuración en planta ya que no tiene problemas por edificio abierto al estar alejado de otras estructuras, pero si pequeñas protuberancias en su geometría que no representarían mayor riesgo. En la conexión de elementos críticos y de baja ductilidad se le pondero con 0 dentro de la clase A al no encontrarse ninguno de estos criterios durante la inspección realizada. En el último parámetro de la metodología italiana usada para calificar a la estructura frente a sismos se le dio un valor de 7, no porque presentara fisuras en mamposterías o elementos estructurales sino porque se trata de una estructura relativamente antigua con 30 años de funcionalidad.

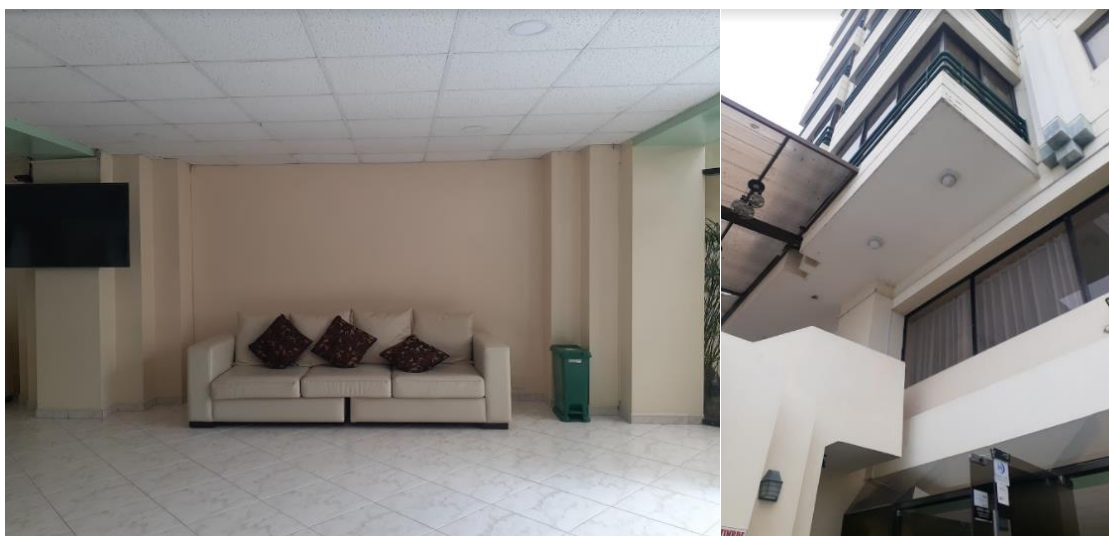
Figura 190

Cielo falso y volados

El edificio cuenta con elementos estructurales óptimos como: columnas gruesas, vigas descolgadas, losas alivianadas, no posee zonas de hormiguero y se ve un hormigón de muy buena calidad entrando en una clasificación de tipo A. La posición del edificio y cimentación tiene una valoración de 11 en la clase B ya que se encuentra cimentado en un perfil de suelo D con un declive menor al 15%. Configuración en planta y elevación tipo A con valoraciones de 4 y 5 ya que no son completamente regulares y en elevación tiene unos ligeros volados en toda su elevación con efecto de piso blando en la plata baja. Conexión de elementos críticos tipo A con valoración de 2 ya que aparentemente todas las vigas llegan a la columna, no se pudo visualizar problemas de columna ni viga corta

motivo por el cual se dio una valoración de 1 en elementos de baja ductilidad. Valoración de 2 en estado de conservación ya que no se presentó humedades considerables dentro del edificio a nivel de paredes o cielo raso más solo en la parte exterior por efectos de la lluvia. Estructura no reforzada, pero cuenta con pequeñas fisuras a nivel de mampostería clasificándolo en el tipo B.

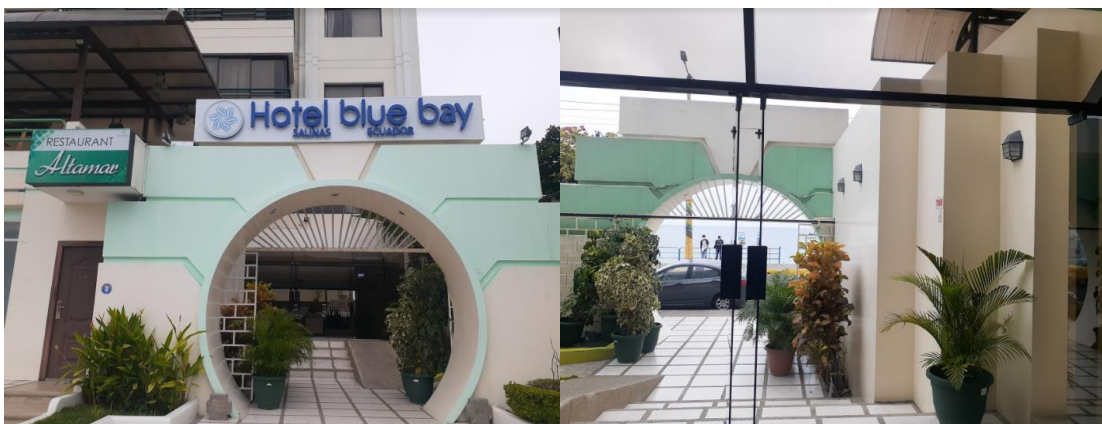
Figura 191

Acceso principal con puerta magnética

Respecto a la orientación del edificio el lado más largo es paralelo al flujo del tsunami entrando en la clasificación tipo A con valoración 0. Cuenta con acceso de entrada para 4 personas a la vez clasificándolo en tipo B, en cambio en accesos internos como son las escaleras de dio una valoración de 6 ya que es de continuidad vertical con dimensiones máximo de 3 personas a la vez.

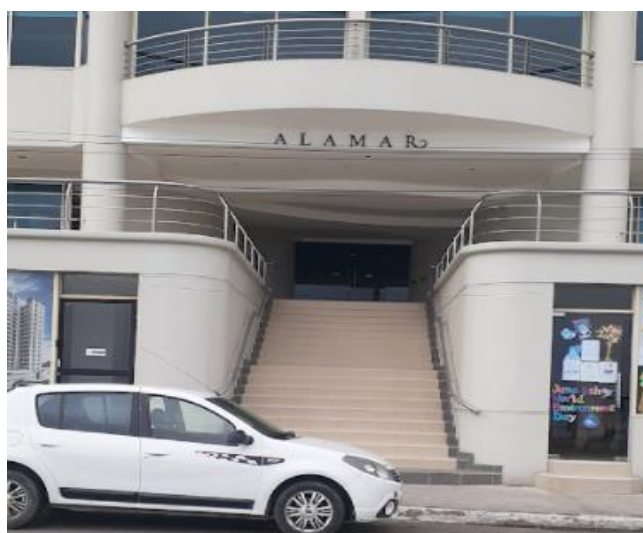
Figura 193

Acceso principal sobre nivel del suelo

Conformado por vigas descolgadas y columnas de secciones apropiadas que aparentan tener gran rigidez motivo por el cual se le asignó una calificación de 0 dentro del tipo A en lo referente a su organización del sisma resistente. De igual manera, obtuvo una calificación de clase A en la calidad del sistema resistente ya que no se observó hormigueros o aceros oxidados expuestos a la intemperie, sin embargo, al desconocer la capacidad de resistencia del hormigón usado en su construcción se le dio una calificación de 2 como rango de seguridad. Existen elementos no estructurales en sus exteriores, pero se consideró que su caída no provocaría grandes daños y en general su conservación está en muy buenas condiciones clasificando en el tipo A.

No existen fisuras en ningún tipo de elementos tanto estructurales (vigas – columnas) como no estructurales (mamposterías), sin embargo, al no tener la certeza de si tras el sismo de Pedernales en el 2016 la estructura sufrió daños o fue reforzada de alguna manera se le asignó una calificación de 5 como rango de seguridad en la evaluación realizada. Hay que tener presente que la construcción tiene problemas con elementos de baja ductilidad (columnas) ya que es evidente que los ventanales llegan hasta la columna sin existir un espaciamiento entre los dos elementos que garanticen que la columna trabaje al 100% de su capacidad, es precisamente en estos puntos donde se presentarían problemas estructurales considerables, por ello se le clasifico como tipo B con una puntuación de 6.

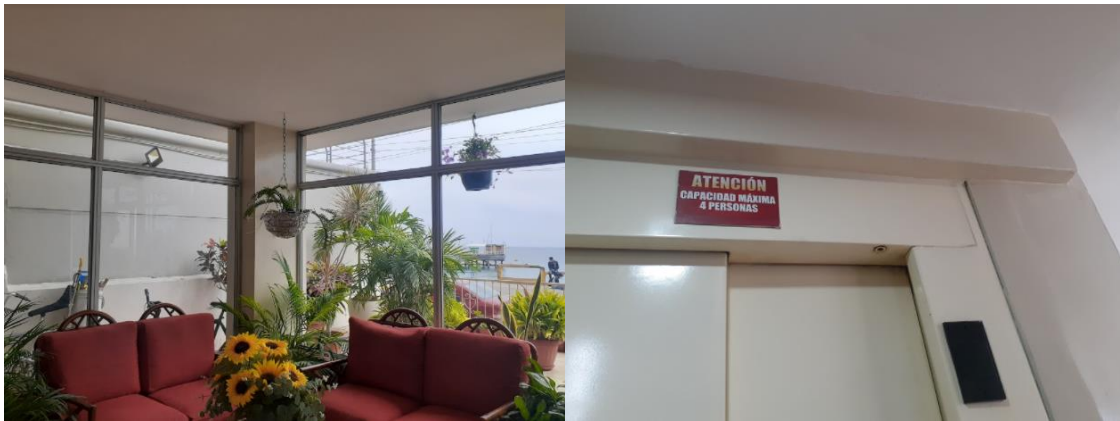
Figura 195

Columna y Viga parte interna

Edificio de clasificación A en organización y calidad de sistema resistente ya que los elementos principales de la estructura como columnas, vigas y losas aparentemente fueron diseñados con hormigón armado de buena calidad. Clasificación tipo B para la resistencia convencional y posición del edificio ya que la relación altura/periodo se encuentra dentro del rango de 15 y 30 y la estructura se halla en un perfil de suelo D. Mediante el análisis visual se tiene sospecha que cuenta con viga corta pero que no es tan crítico por lo que se le clasifico de tipo B con 8 puntos. Configuración en planta con 1 punto al ser casi completamente regular y 2 puntos en su configuración en elevación debido a que las alturas de todos los niveles aparentemente son iguales sin entradas y

salientes significativos. Presenta muy pocos elementos no estructurales, pero se estima que la caída de estos no provocaría daños significativos.

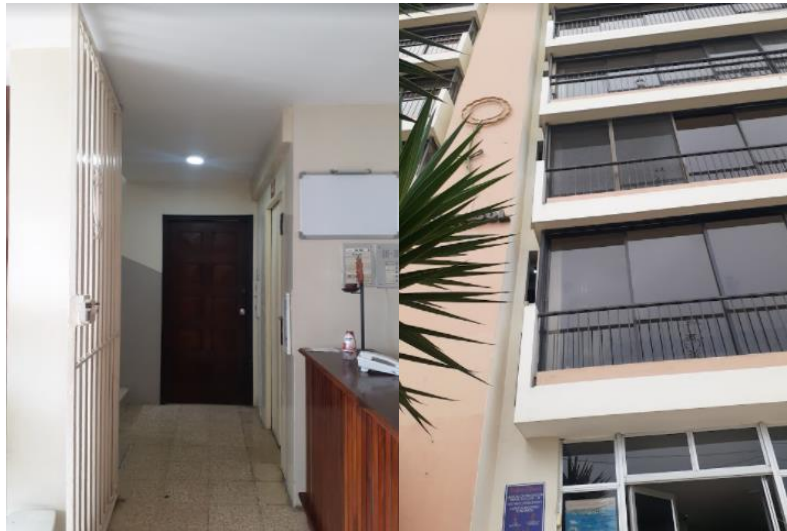
Figura 196

Pasillo de la entrada principal

La conservación interna del edificio se encuentra en buenas condiciones, aunque externamente si hay sospechas que tiene zonas con humedad por lo que se le dio una puntuación de 6. No presenta fisuras a nivel de mampostería ni estructural por esto se le clasificó en el tipo B con una puntuación de 11.

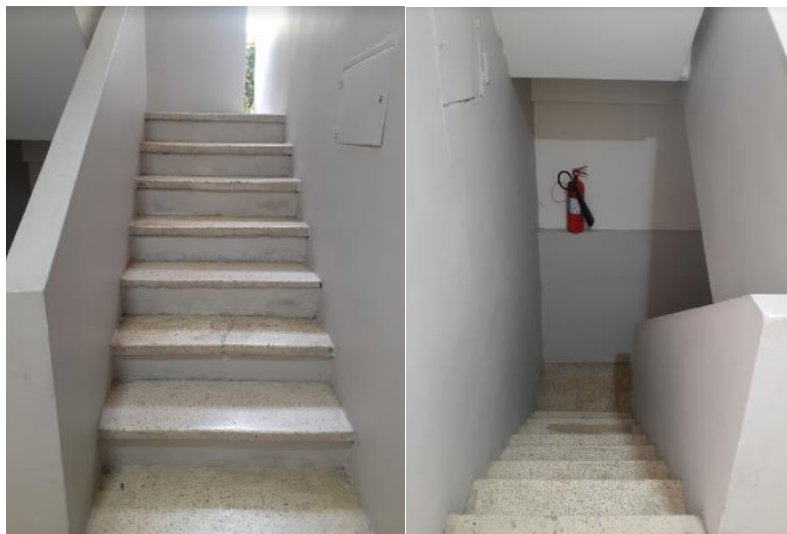
Figura 197

Escaleras con continuidad vertical

De acuerdo a lo que establece la FEMA en la orientación del edificio obtuvo una valoración de 0 ya que su posición es paralela al flujo de las olas como lo recomienda la norma. Valoración de 8 y 10 en sus accesos (entrada principal y escaleras internas) porque no se encuentran a nivel de la calle y solo posee una capacidad máxima para 2 y 3 personas a la vez. Se encuentra alejada de puntos peligrosos como depósitos de combustibles, pero si se encuentra cerca de un mirador turístico que, aunque no representa grandes riesgos, es necesario considerarlo porque pudiera comprometer a la estructura en caso de eventos de riesgo natural como los tsunamis dándole una valoración de 4. Calles y avenidas de tipo C debido a que la circulación dentro del perímetro es alta con espacios destinados a parqueaderos. La altura del edificio es superior al 130% de la altura máxima de inundación frente a la acción de olas y el sistema de suelo es de tipo B.

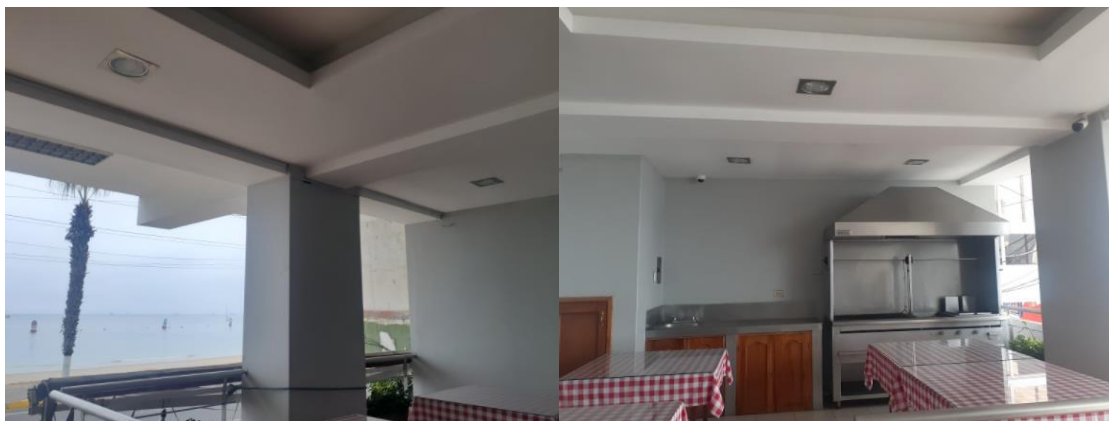
Figura 199

Conexión columna viga y cielo falso

Edificio con clase A en organización y calidad del sistema resistente ya que posee columnas gruesas y vigas descolgadas que aparentan tener gran rigidez, losas bidireccionales de 45 cm de altura con varillas corrugadas, resistencia convencional de clase B ya que la relación H/T es de 27 aproximadamente. Nudos internos aparentemente diseñados con la confluencia de 4 vigas centradas en un mismo punto por lo que se le

dio una calificación de 0 en la clase A. Regular en planta y elevación sin protuberancias excesivas colocándose puntuación de 2 en la clase A. Cuenta con un buen estado de conservación, no posee elementos estructurales que puedan caerse y la estructura no a sido reforzada a nivel de mampostería ni estructural hasta la presente fecha.

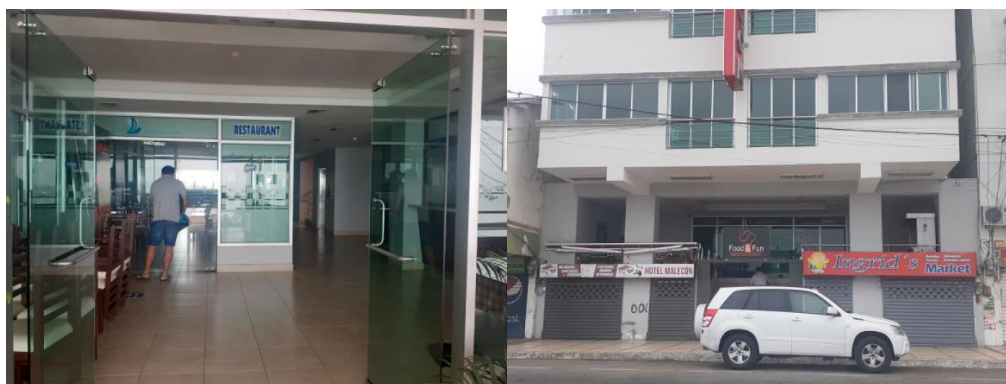
Figura 200

Acceso principal de vidrio

De acuerdo a la orientación el impacto que producirá la ola es baja entrando en la clasificación A ya que el lado largo del edificio es paralelo al flujo del tsunami. Cuenta con accesos de entradas y escaleras tipo B ya que solo posee una capacidad máxima para 3 o 4 personas a la vez y no se encuentra a nivel del piso. La estructura se encuentra alejado de puntos peligrosos tales como depósitos de combustibles y puertos a una distancia mayor a 200 metros y se encuentra en vías de alta circulación vehicular con espacios destinados a parqueaderos dándole así valoraciones de 0 y 12 respectivamente. Cuenta con una altura en elevación superior al 130% de la altura máxima de inundación clasificándolo como tipo A contando con un sistema de suelo de clasificación tipo B.

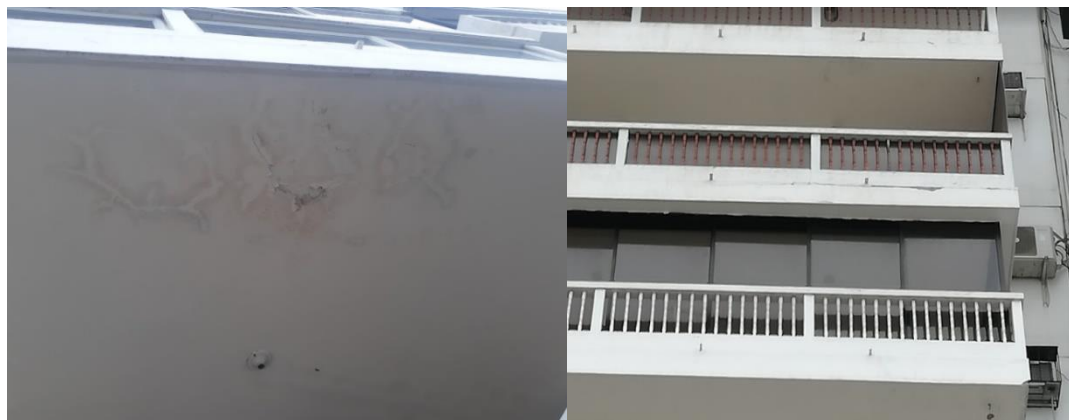
Figura 202

Humedad en losa y elementos no estructurales

Por medio de la evaluación externa realizada a la estructura es posible afirmar que se trata de una construcción con orientación paralela al flujo de las olas en caso de presentarse un tsunami, regular en planta con problemas de edificio abierto al estar adosado a la estructura aledaña a este lo que, en caso de presentarse un evento sísmico, se generarán efectos de golpeteo entre estructuras tomando en consideración que las losas de las dos estructuras están a niveles diferentes lo que incrementa aún más el riesgo de daño por ello se le clasifico como una estructura de tipo C con 12 de calificación,

regular en elevación sin protuberancias excesivas con alturas de entepiso aparentemente iguales por lo que supuestamente no traería consigo problemas por pisos blando. Está formado por marcos de hormigón resistentes a momentos asumiendo una conformación mediante vigas ligeramente descolgadas y columnas de secciones adecuadas sin muros de corte. No se visualizó elementos de baja ductilidad como columnas o vigas cortas que pueden provocar problemas, pero se le dio una calificación de 3 con el objetivo de guardar una evaluación más conservadora al no ser permitido su ingreso para una mejor visualización.

Existen grietas a nivel mamposterías y losas en varias partes de la estructura, además, sus conexiones viga columna se calificó asumiendo que fueron construidas siguiendo la normativa correspondiente. Todos los parámetros mencionados con anterioridad, fueron evaluados tomando en consideración un rango de seguridad en cada categoría ya que no fue permitido su ingreso a las instalaciones. En lo que respecta a su resistencia convencional evaluada con 11 de calificación es debido a que la relación entre la altura total del edificio y su periodo es igual a 30 entrando en la categoría B por este motivo.
