**Evaluación de la resistencia a sismos y tsunamis de edificaciones existentes en
Salinas en Santa Elena.**

Barahona Quelal, Irma Narciza y Pilco Paguay, Edison Oscar

Trabajo de Integración Curricular, previo a la obtención del título de Ingeniero Civil

10 de septiembre del 2021

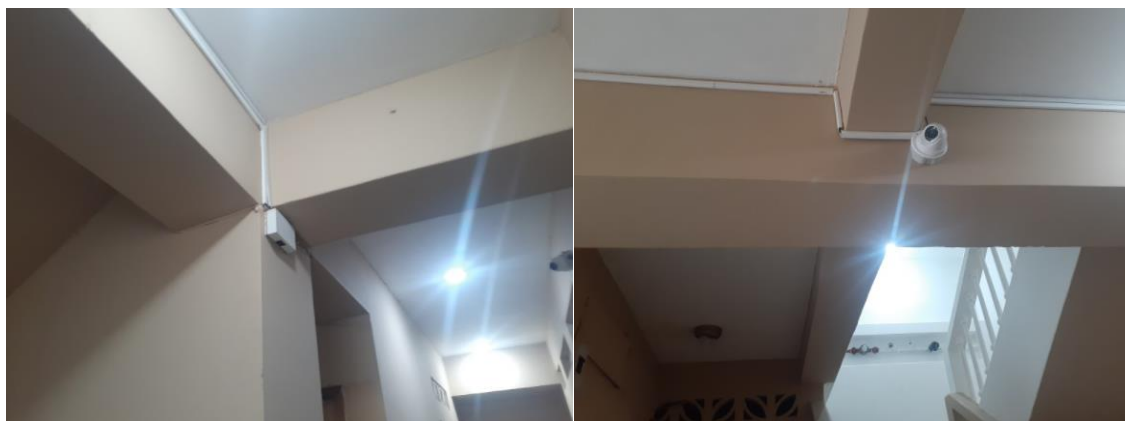
Figura 204

Sistema resistente

Estructura conformada por vigas descolgadas y columnas de secciones apropiadas que aparentan tener gran rigidez motivo por el cual se le clasificó como tipo A con valoración de 2 dentro de la organización del sisma resistente. Calificación de 2 en calidad del sistema resistente ya que no se observó hormigueros o aceros oxidados expuestos a la intemperie. Valoración de 11 y 2 en resistencia convencional y posición del edificio ya que la relación de H/T es de clasificación tipo B, así mismo la estructura se halla en un perfil de suelo D con declive menor al 15%.

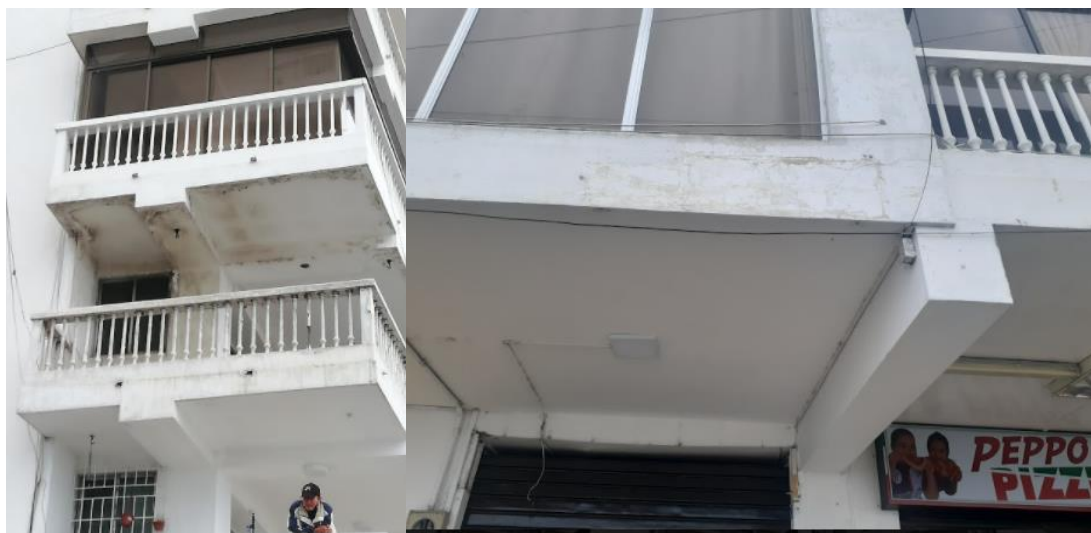
Figura 205

Humedad en elementos estructurales

Regular en planta y en elevación, pero con sospecha de edificio abierto y piso blando con una geometría rectangular con entrantes y salientes no tan representativas dándole valoraciones de 6 y 3 respectivamente. Estado de conservación no tan adecuado ya que en la parte exterior de la estructura se ve la existencia de humedades, zonas mal pintadas o puertas con problemas de abatimientos para ingresos y salidas de los usuarios obteniendo así una calificación tipo B con valoración de 15.

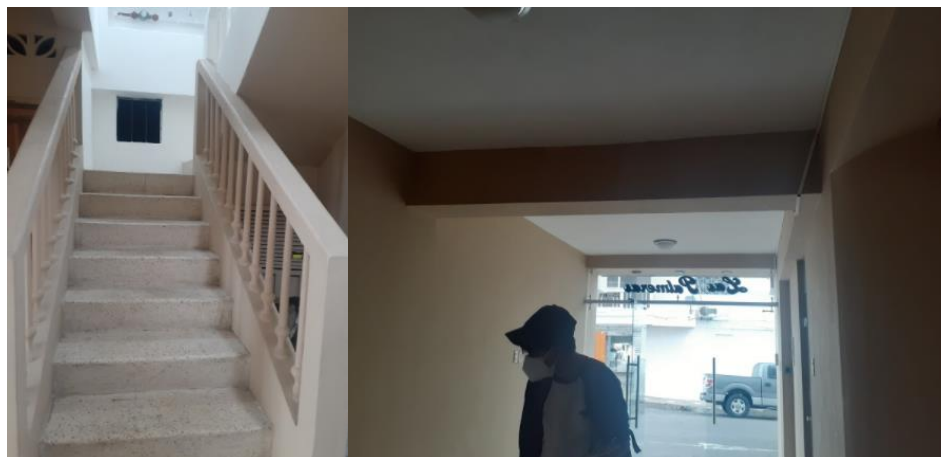
Figura 206*Sistema de escaleras y entrada principal*

Acceso principal con ponderación de 9 debido a que tiene una mediana capacidad de ingreso y no está al nivel del piso al existir un bloque de escaleras para ingresar al predio, los accesos a escaleras son de tipo B con valoración de 10 ya que no son lo suficientemente amplios para realizar una evacuación vertical. Paralelo al flujo de la ola lo que representa un buen comportamiento frente a efectos de tsunamis por lo que se le asignó una categoría de tipo A. En otros aspectos, su ubicación no tiene ningún punto peligroso cerca, se encuentra en calles y avenidas de alto flujo vehicular y tiene una altura de edificio superior al 130% de la altura máxima de inundación más la altura de un piso. Aparentemente no tiene subsuelos lo que garantizaría la seguridad frente a efectos de flotabilidad.

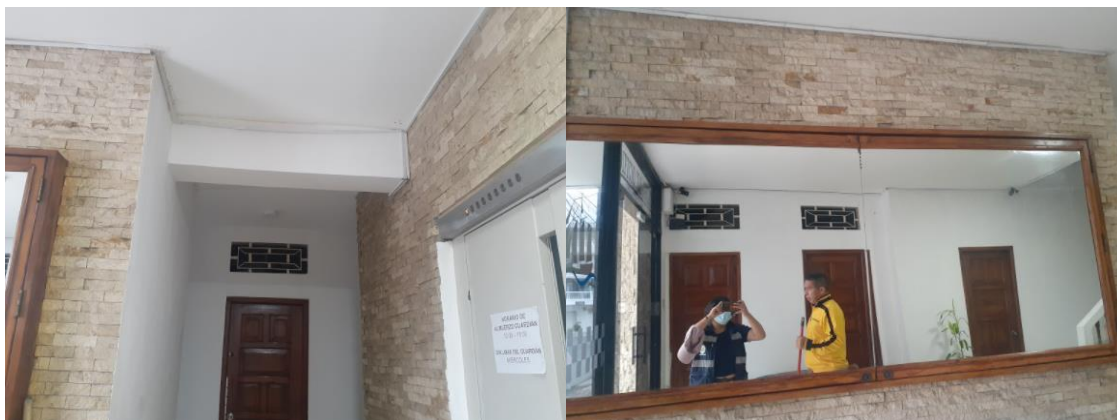
Figura 208

Viga corta

Organización y calidad resistente del sistema de tipo A con valoraciones de 2 y 1 ya que aparentemente sus columnas, vigas y losas poseen un hormigón de buena calidad. Conexión viga columna aparentemente adecuada ponderándole con 2 dentro del tipo A. En cuanto a su configuración en planta se le valoró con 8 ya que uno de sus lados se encuentra cerca de la construcción de lado generando una sospecha de edificio abierto, criterio que es muy importante en este análisis por efectos de golpeteo entre estructuras. No posee inconvenientes por piso blando al ser todos sus niveles de la

misma altura y la rigidez de los pisos inferiores aparentan ser más fuertes que los pisos superiores. A simple vista presenta problemas de viga corta pero no columna corta valorándolo en la clase C con puntuación de 12.

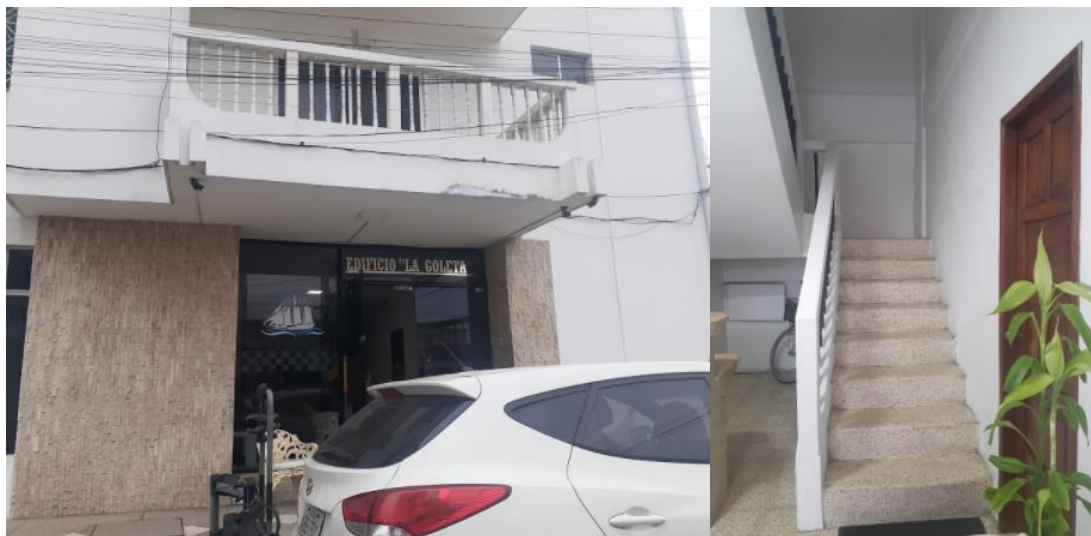
Figura 210

Acceso principal y escaleras

Calificación de 0 en su orientación al ser paralelo al flujo de las olas, 7 y 9 en sus accesos de entradas y escaleras ya que es de mediana capacidad con un máximo de 2 a 3 personas a la vez, 12 en su ubicación por hallarse en la avenida Malecón, avenida con alta circulación vehicular con espacios destinados a parqueaderos y clasificación tipo C en el año de construcción del edificio. Presenta altura elevación superior al 130% de la altura máxima de inundación clasificado como tipo A y se encuentra en un sistema de suelo de clasificación A al igual que el sistema estructural por tener aparentes marcos resistentes a momentos de hormigón armado.

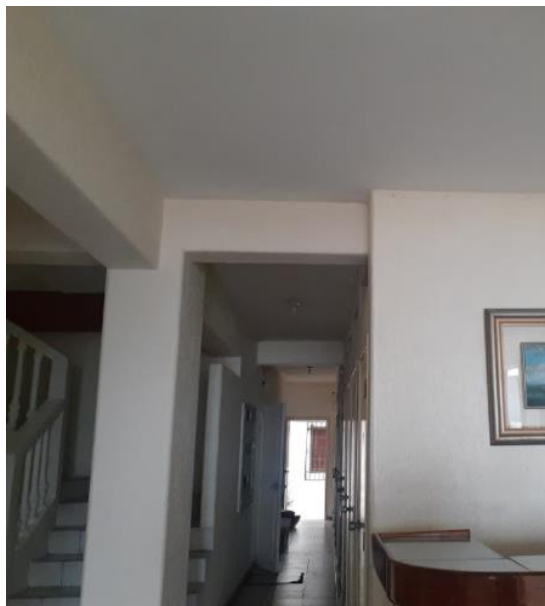
Figura 212

Conexión de elementos

El edificio cuenta con un sistema estructural aparentemente rígido en su configuración. Dos de calificación en la calidad de su sistema resistente por no conocer exactamente la resistencia del hormigón a pesar de no presentar hormigueros o hierros oxidados. Se le asignó 2 de calificación también en su posición y cimentación debido a que la estructura se encuentra en un suelo tipo D con un declive menor al 15%. En el parámetro de losas se le clasificó como tipo C con 6 puntos debido a que la relación entre el lado largo al lado corto de la losa es mayor a 2. No tiene problemas por edificio abierto

ya que las edificaciones vecinas no están adosadas en sus laterales dándole 3 puntos y 5 puntos en su configuración en elevación.

Obtuvo 6 puntos en existencia de elementos no estructurales ya que además de ventilados existen antenas de TV cable ubicados a lo alto de todo el edificio en sus laterales, estos pueden caer peligrosamente y causar graves daños a las otras estructuras tomando en consideración que estas son de menor altura y cuyas ocupaciones son de uso comercial (una de ellas es usada como restaurante). 10 en su estado de conservación debido a que si presenta zonas húmedas y pintura en mal estado además de grietas en el antepecho de la terraza.

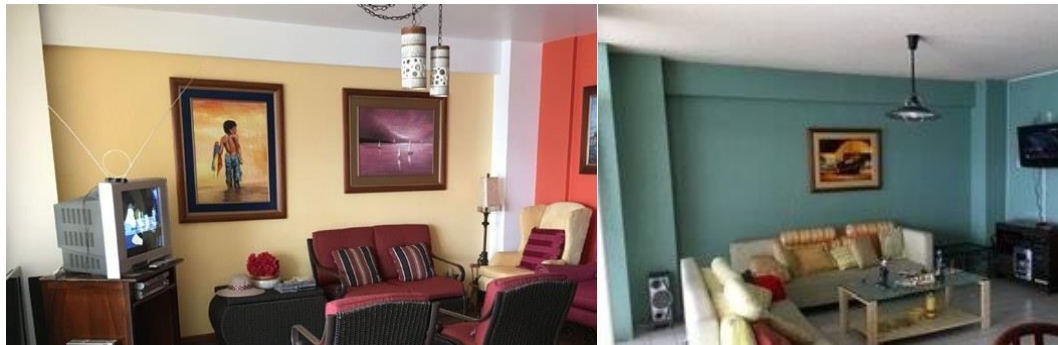
Figura 214

Conexión de elementos

Para realizar el análisis del edificio mediante la metodología italiana se tomó como consideración calificaciones con un rango de seguridad ya que el ingreso a las instalaciones no fue permitido y se la procedió a evaluar realizando una inspección visual externa.

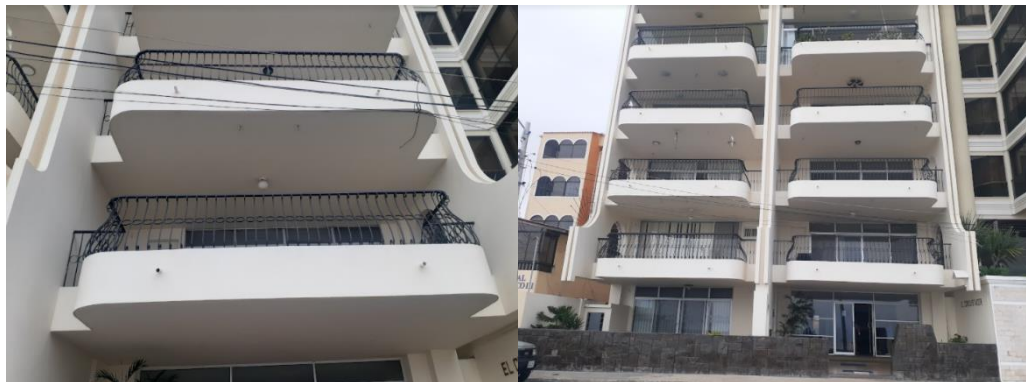
Figura 216

Acceso principal y volado

Dentro de la evaluación usando la FEMA a los accesos se lo valoró con 6 puntos y escaleras con 8 puntos considerando un rango de seguridad para la evaluación frente a tsunami ya que la máxima capacidad aparentemente es para 2 o 3 personas a la vez. La estructura es paralela al flujo de las olas lo que minimiza los efectos potenciales de carga en caso de tsunami, está conformado por marcos de hormigón resistentes a momentos con altura de inundación superior al 130% sin problemas de flotabilidad al no existir subsuelos. Se encuentra lejos de sitios considerados peligrosos y su ubicación está en una avenida de mayor flujo vehicular y peatonal lo que lo hace vulnerable en caso de evacuaciones de emergencia ubicándose en la categoría C. Ubicación en la clase C en lo que respecta a su año de construcción ya que tiene más de 15 años desde su construcción hasta el presente año y altura de inundación es superior al 130% de la altura máxima de inundación.

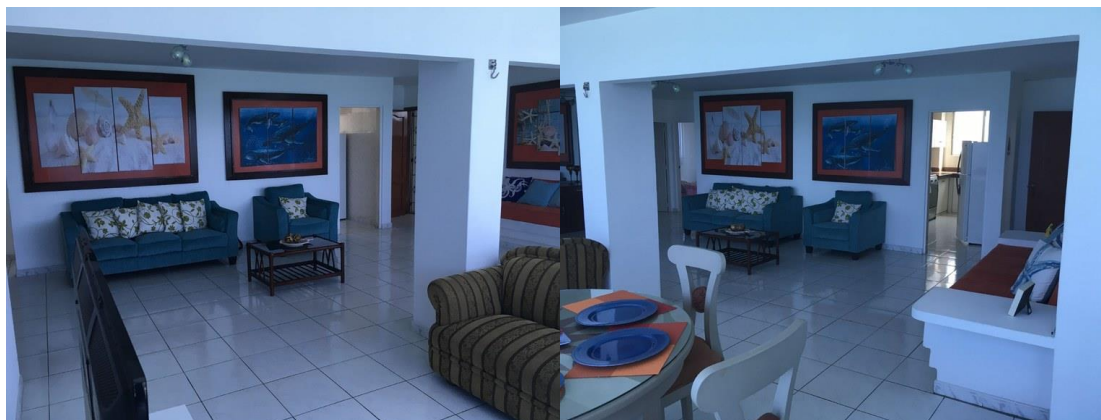
Figura 218

Sistema de columna y viga

La estructura en su organización y calidad del sistema resistente se encuentra en clasificación A ya que cuenta con elementos estructurales aparentemente óptimos como: columnas gruesas, vigas descolgadas, losas alivianadas aparentemente de 40 cm, no posee zonas de hormiguero y se ve un hormigón medianamente bueno entrando con valores de 3. La posición del edificio y cimentación tiene una valoración de 2 en la clase

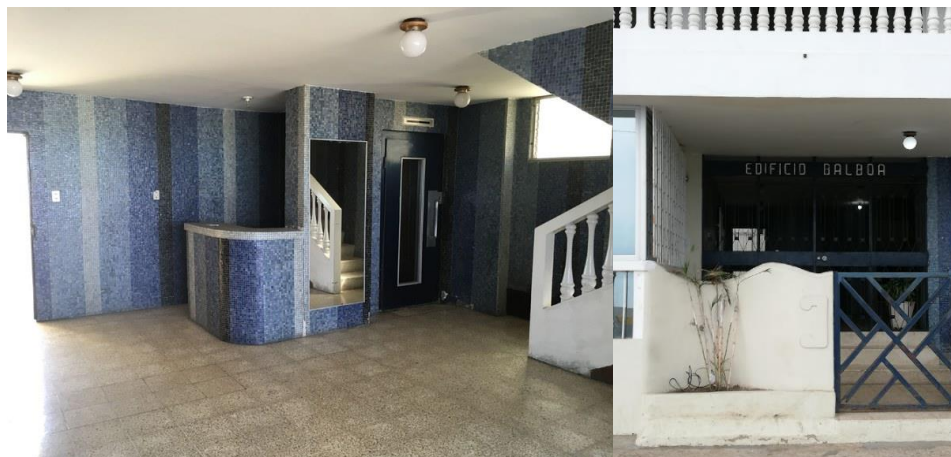
Figura 220

Acceso principal y escalera

La estructura tiene una orientación paralela al flujo del tsunami ya que el lado más largo del edificio se encuentra en el mismo sentido entrando en la clasificación tipo A con valoración de 0. El edificio cuenta con acceso de entrada para 2 o 3 personas a la vez clasificándolo en tipo B con valoración de 8, al igual que en accesos internos ya que tiene continuidad vertical con dimensiones máximo de 3 personas a la vez.

La edificación se encuentra alejada de puntos peligrosos como depósitos de combustibles y lejos del mirador turístico que se encuentra en la avenida malecón, no llegando a comprometer la estructura clasificándolo en tipo A con valoración de 0. Calles y avenidas de tipo C con valoración de 12 debido a que la circulación dentro del perímetro es alta con espacios destinados a parqueaderos y sistema de cimentación con valoración de 6 porque se presume que está diseñado con vigas de cimentación. Clase A con valoración de 0 en altura del edificio ya que la elevación es superior al 130% de la altura máxima de inundación más la altura de un piso.

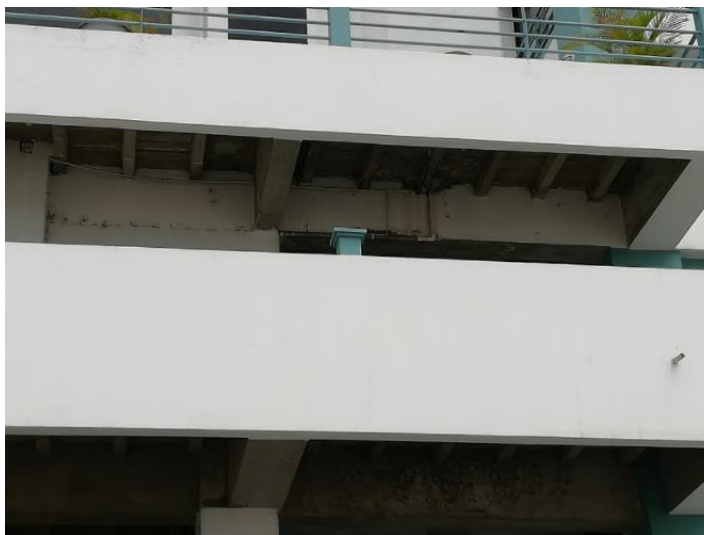
Figura 222

Sistema estructural tres primeras plantas

A pesar de que la estructura presenta un aparente sistema estructural rígido conformado por vigas descolgadas y columnas fuertes de tipo A se observa claramente que los elementos viga – columna no están debidamente centrados lo que hace suponer que no fueron diseñados siguiendo las correspondientes normativas vigentes a la época ponderándole con 2 en este criterio de evaluación. Debido a que presenta varillas

oxidadas expuestas a la intemperie la calidad del sistema resistente fue calificado con 12 recayendo en la categoría C. En su resistencia convencional obtuvo 0 puntos ya que la relación H/T es superior a 30. Se le valoro con 5 en su configuración en planta ya que, aunque no presenta problemas por edificio abierto si tiene irregularidades muy problemáticas observándose que las dos primeras plantas tienen la misma configuración pero la tercera es diferente y la cuarta hasta llegar al piso número 16 tiene una configuración tipo L, estos cambios bruscos en la geometría de la estructura genera que los centros de masa y de gravedad no coincidan y haya exceso de excentricidades lo que provocaría comportamientos torsionales muy peligrosos. En elevación también presenta problemas ya que su configuración es tipo pointer siendo la relación T/H equivalente a 0.80 recayendo en la categoría C con 22 puntos.

Presenta elementos de baja ductilidad, así como elementos no estructurales. Su estado de conservación es malo debido a que presenta varias zonas con humedad y grietas en vigas de los pisos inferiores además de humedades existentes también en ciertas partes de las columnas motivo por el cual es de tipo C con 20 puntos la equivalencia en su calificación y con 22 en el último criterio de la evaluación mediante la metodología italiana ya que tampoco ha recibido ningún tipo de reforzamiento.

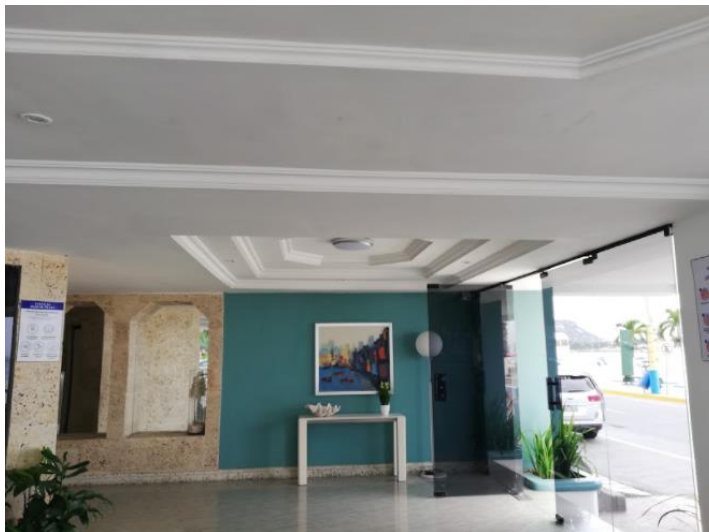
Figura 223

Cielo falso

Paralelo al flujo de las olas como lo recomienda la FEMA para evaluaciones frente a tsunamis, accesos insuficientes con 8 puntos de valoración, cercano a calles con alto flujo vehicular y peatonal, no tiene problemas por efectos de flotabilidad ya que no existen subsuelos que pudieran generar este fenómeno, tampoco tiene muros de corte, su altura de inundación es superior al 130% de la altura máxima y al ser una estructura antigua obtuvo 12 puntos dentro de la categoría C en lo que respecta a su año de construcción.

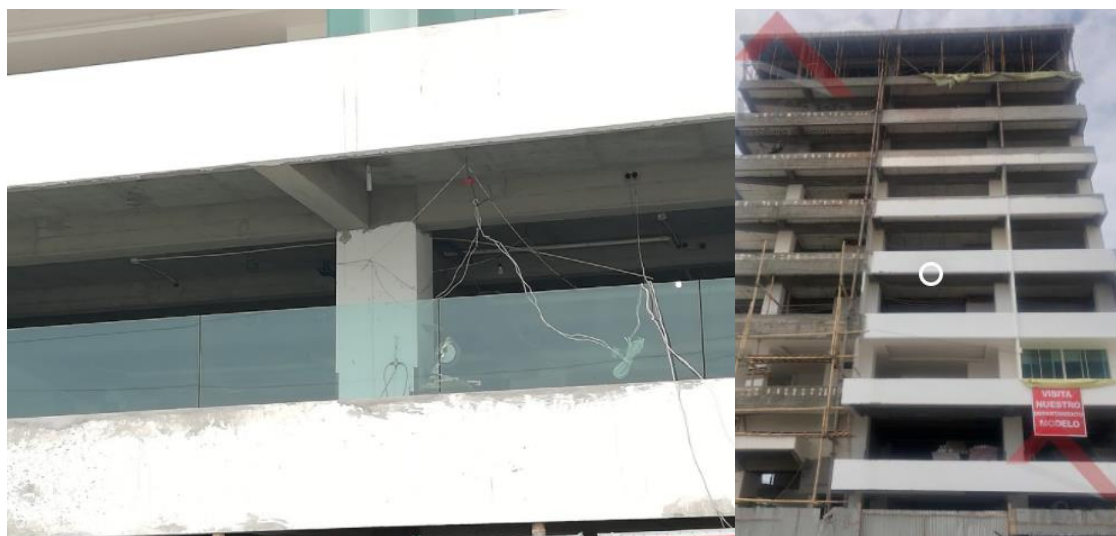
Figura 225

Sistema resistente del edificio y etapa de construcción

Edificio nuevo en fase de construcción con organización y calidad del sistema resistente de clase A ya que se pudo evidenciar columnas con secciones adecuadas, vigas descolgadas de gran peralte, losas alivianadas bidireccionales con casetones, mampostería de bloque, y posibles muros de corte, configuración en planta de clase A con valoraciones de 4 ya que posee volados un tanto significativos, configuración en elevación 5 de calificación debido a que presenta problemas por piso blando ya que la

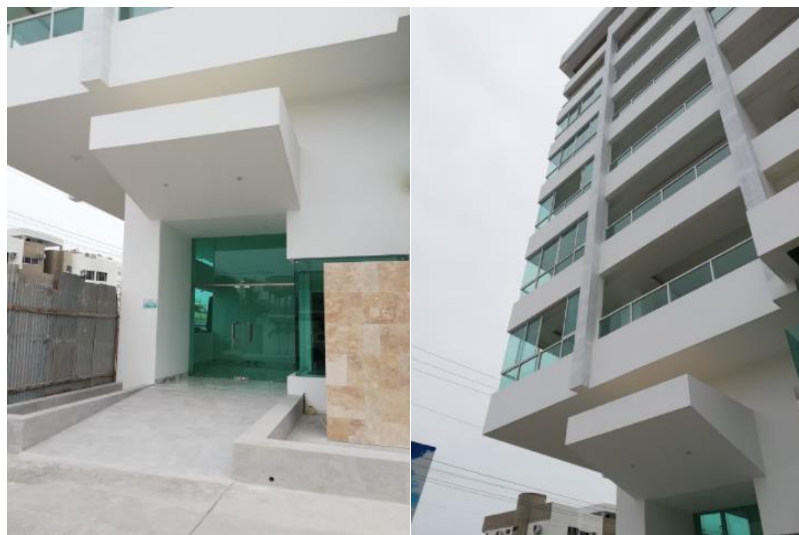
Figura 226

Acceso principal y estado de conservación

El edificio cuenta con una orientación paralela al flujo de la ola lo que representa que tendrá un buen comportamiento frente a efectos de tsunamis con valoración de 0. Accesos de entradas con ponderación de 3 para un máximo de 4 personas a la vez, escaleras en clase B con 8 puntos debido a que no fue permitido el ingreso a las

instalaciones para verificar su capacidad, puntuación de 0 en cuanto a su ubicación lejos de sitios peligrosos y puntaje de 6 en calles y avenidas al estar en un lugar de bajo flujo vehicular y peatonal con espacios destinados a parqueaderos. En sistema de cimentación también se le asignó una valoración de 6 y valoración de 0 en su año de construcción al tratarse de un edificio nuevo (2020) que al momento de su evaluación se encontraba en la fase de acabados.

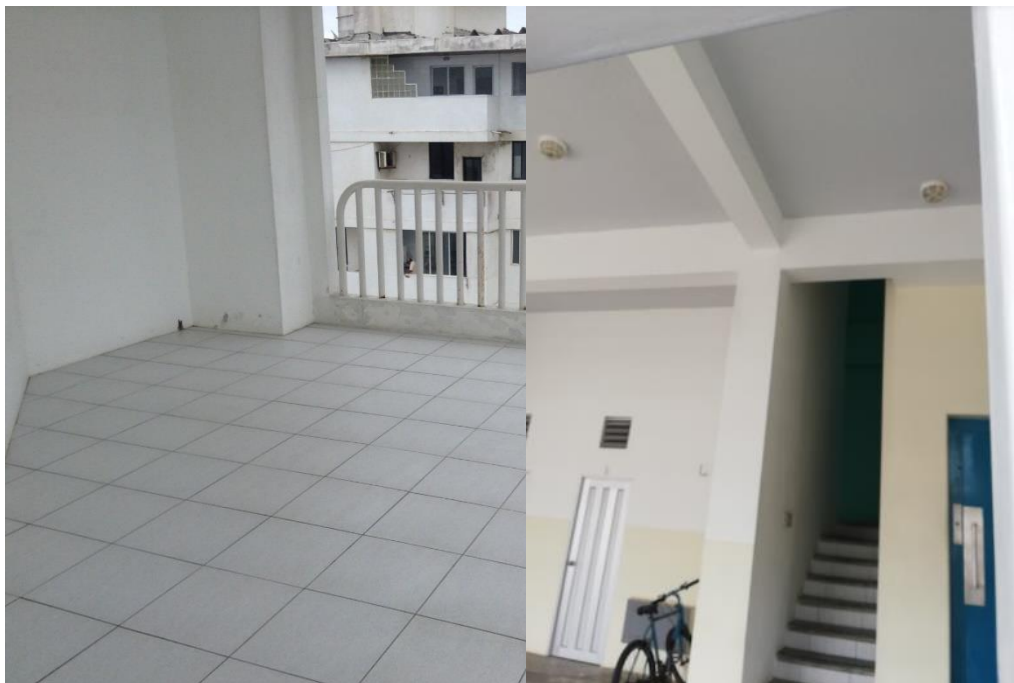
Figura 228

Conexiones de elementos

Clase A con valoración de 0 en organización y calidad del sistema resistente ya que la estructura está conformada por vigas descolgadas, columnas gruesas de secciones apropiadas sin presencia de hormigueros y hierros oxidados, resistencia del hormigón desconocido, pero se ve de muy buena calidad. Resistencia convencional en clase A con valoración de 0 ya que la relación altura total del edificio y periodo es igual a 30.60. Posición del edificio en clase B con valoración de 2 ya que se encuentra construido en un suelo tipo D con un declive menor al 15%, losas construidas sobre vigas descolgadas clasificándola de tipo A con valoración de 0 ya que la abertura de su losa no supera el 30% del área total de la planta.

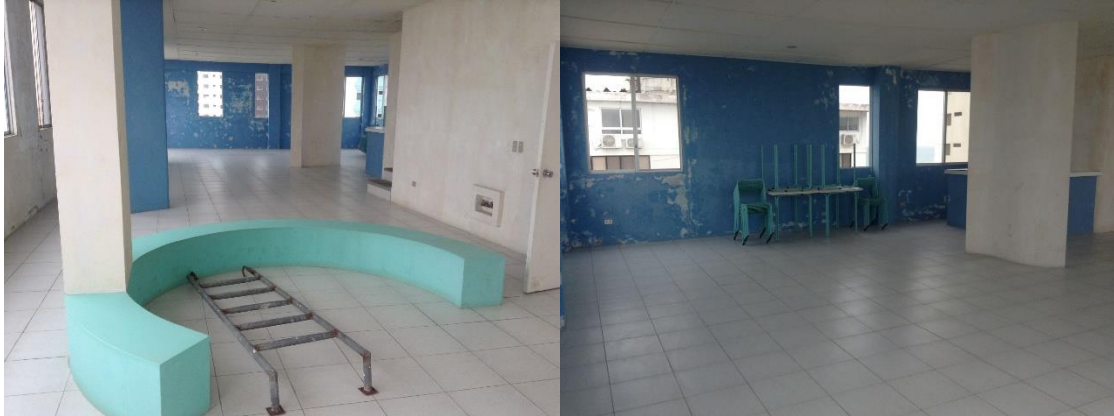
Figura 229

Columnas gruesas y etapa de construcción

La estructura es regular en planta sin problemas de edificio abierto clasificándolo como tipo A con valoración de 3 por sus pequeñas protuberancias, se encuentra separado de estructuras aledañas y mantiene su regularidad en elevación clasificándolo de tipo A con valoración de 4 ya que aparentemente tiene problemas por piso blando (la rigidez de los pisos inferiores es mayor que la rigidez de los pisos superiores). Valoración de 3 en elementos de baja ductilidad ya que se presume que tiene problemas de columnas cortas. No posee elementos no estructurales que puedan causar daños severos a la estructura como al usuario dándole así 4 de valoración en clase B. Estado de conservación de clase A con valoración de 3 ya que no se pudo observar humedad o fugas por acumulación de agua. Estructura antigua no reforzada a pesar de que fue afectado por el sismo del 2016.

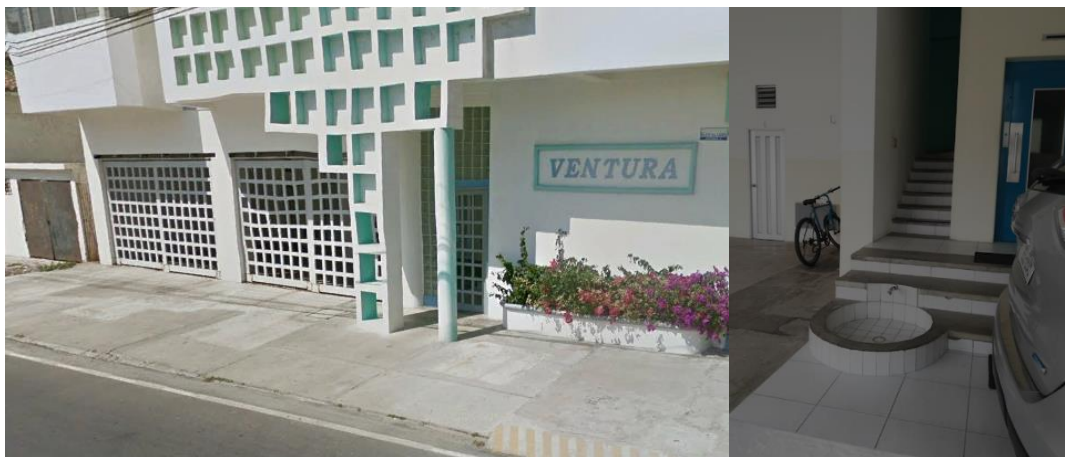
Figura 230

Elementos no estructurales y acceso principal

Clasificación B con puntuación de 6 en su orientación ya que el impacto que va recibir el edificio será mayor por ser perpendicular al flujo del tsunami. Accesos entradas y escaleras de clase B con valoraciones de 8 respectivamente ya que su capacidad es insuficiente con un máximo de 2 personas a la vez. Se encuentra alejado de puntos peligrosos como depósitos de combustibles que pueda poner en riesgo al edificio, calles y avenidas con bajo flujo vehicular y peatonal con espacios destinados a parqueaderos clasificándole este parámetro como de tipo B con valoración de 6. Clase B para el sistema estructural ya que cuenta con pórticos de hormigón armado resistentes a momentos. Altura del edificio con valoración de 0 ya que es superior al 130% de la altura máxima de inundación y sistema de suelo de tipo A ya que no posee subsuelo.

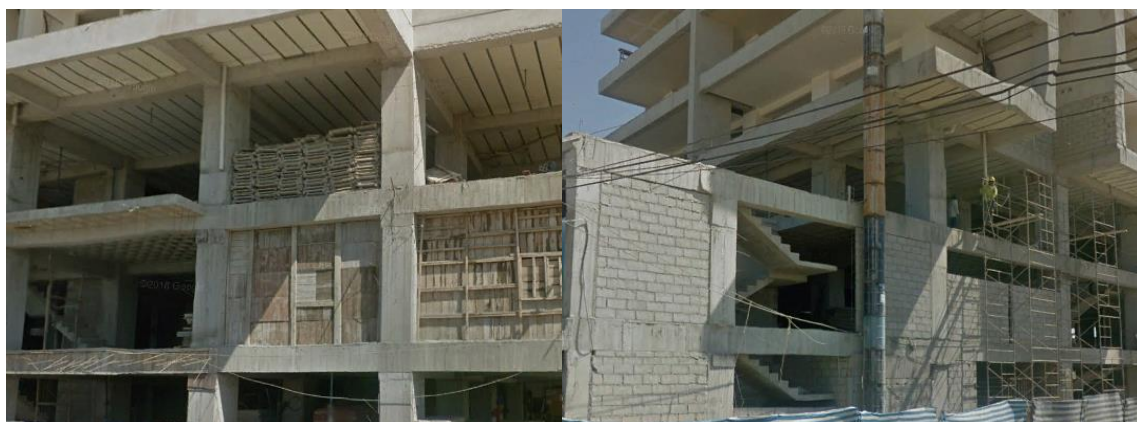
Figura 232

Etapa de construcción

Estructura de clase A en su sistema estructural debido a que se trata de una construcción conformada por vigas descolgadas, losas alivianadas con casetones de altura 40 cm, columnas cuadradas de secciones, buena calidad de su sistema resistente con valoración 0 en clase A sin hormigueros ni aceros expuestos a la intemperie, valoración de 0 en conexión de elementos críticos ya que mediante la imagen se puede observar que a un nudo interior llegan 4 vigas, no hay elementos de baja ductilidad como vigas y columnas cortas que puedan provocar problemas futuros, sin embargo, por seguridad se le dio un puntaje de 3 en clase A, no posee elementos no estructurales tales

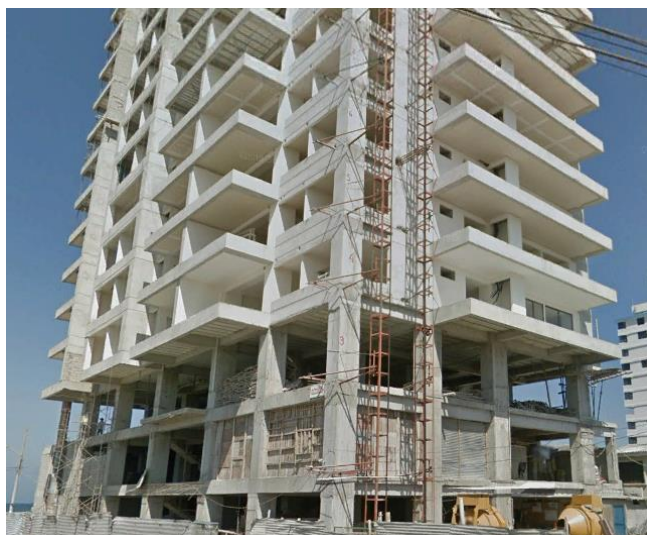
Figura 233

Sistema resistente

Resistencia convencional en clase A ya que la relación H/T es mayor a 30, clase B en posición y cimentación del edificio al estar construido en un suelo tipo D con un declive menor al 15%. Irregular tanto en planta como en elevación con entrantes y salientes muy marcadas que generan que los centros de gravedad y de masa no coincidan y se produzcan excentricidades por este tipo de configuración dándole 4 y 8 de calificación en cada criterio. Tiene problemas por pisos blando al ser la planta baja distintas a los demás pisos lo que provoca cambios en las rigideces de cada nivel uno

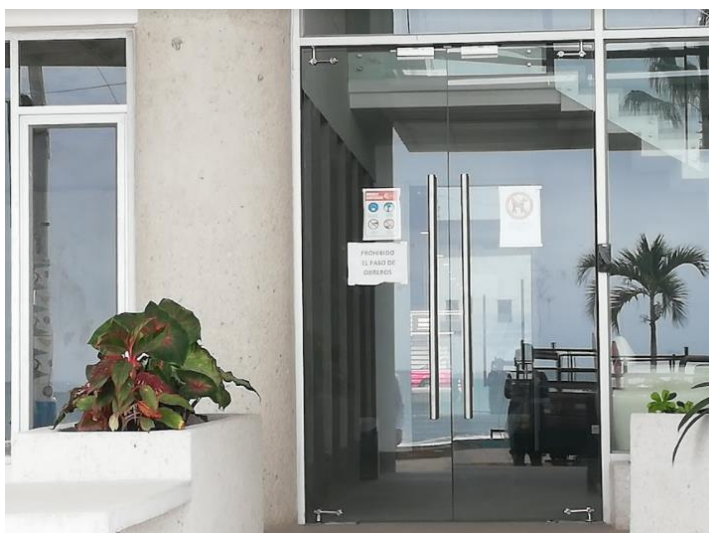
Figura 235

Acceso entrada principal

Edificio es paralelo al flujo de las olas lo que minimiza los efectos potenciales de carga en tsunamis colocándole 0 de valoración en clase A. Asimismo, también se le

calificó con 0 en el parámetro de puntos peligrosos al estar lejos de estos, en la altura al ser superior al 130% de la altura máxima de inundación y en lo referente a su sistema estructural por estar conformado con marcos de hormigón armado resistentes a momentos y muros de corte. Accesos y escaleras tipo B con 6 de ponderación ya que la capacidad máxima en entrada y escalera con continuidad vertical es de 3 personas a la vez, ubicación con respecto a calles y avenidas con 12 de calificación por encontrarse en calles y avenidas con alta circulación vehicular y espacios destinados para parqueaderos. Sistema de cimentación y sistema de suelo valorado con 6 puntos y al existir un subsuelo que puede generar efectos de flotabilidad por empujes del agua en caso de llegar a ingresar a este. Año de construcción menor a 15 años entrando en clasificación de tipo B con valoración de 6.

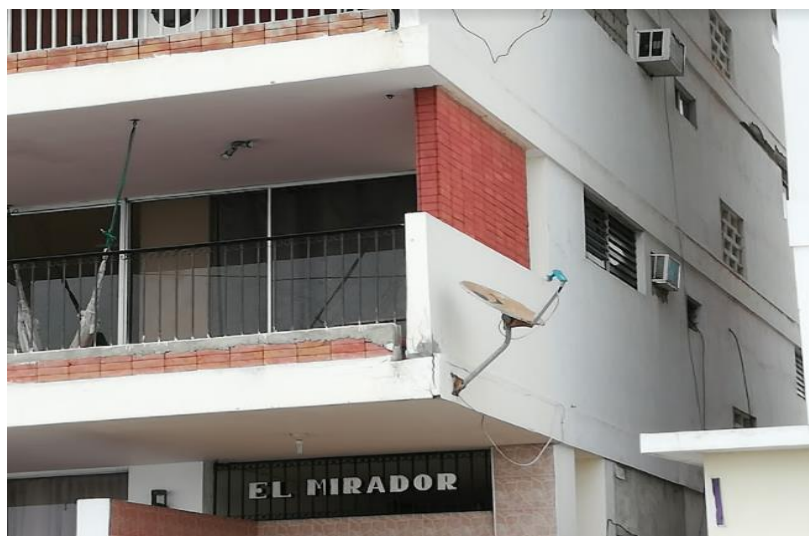
Figura 237

Fisuras en el edificio

A nivel estructural la construcción presenta varias deficiencias siendo evidente la existencia de grandes grietas y hormigón desprendido en diferentes partes y niveles de las losas tanto en la parte frontal como posterior de la misma además de fisuras y aberturas a nivel de mamposterías igualmente en diferentes zonas mostrando claramente que la construcción ha sido afectada por eventos sísmicos y no ha recibido la reparación o reforzamiento necesario, por este motivo, se le clasificó dentro del tipo C con 22 puntos de valoración haciéndola una estructura muy vulnerable.

Su estado de conservación es deficiente por la existencia de humedades tanto en mamposterías como en cubiertas dándole 20 puntos dentro de una categoría C. Hay la presencia de elementos de baja ductilidad, columnas cortas en este caso, provocadas por la construcción inapropiada de mamposterías que lo único que generan es la reducción de la capacidad para la cual la columna fue diseñada obteniendo 6 de ponderación en este parámetro de evaluación. Aparentemente está conformado por vigas ligeramente descolgadas y sus columnas parecen tener las secciones apropiadas motivo por el cual se le clasifico como tipo B. La calidad de su sistema resistente es de clase C por la presencia de armaduras de losas expuestas a la intemperie oxidándose; su

Regular en planta y en elevación sin protuberancias, no tiene problemas por edificio abierto, pero tiene problemas por piso blando, además, no se puede apreciar que la rigidez de los pisos inferiores sea mayor que los pisos superiores. Existen elementos no estructurales (ventiladores y antenas de TV) pero se consideró que su caída no provocaría daños graves en caso de su caída debido a su ubicación. Accesos de tipo B de capacidad insuficiente y escaleras valoradas con 8 debido a que no se permitió el ingreso a las instalaciones para verificarlo. Paralelo a la influencia del flujo de las olas lo que ayudaría a minimizar los efectos potenciales de las mismas en caso de presentarse un tsunami, ubicado en calles de alta circulación vehicular y peatonal, alejado de puntos peligrosos, está conformado por marcos resistentes a momentos sin muros de corte, altura del edificio superior al 130% de la altura máxima de inundación sin efectos de flotabilidad generados por el empuje del agua cuando existen subsuelos donde esta pueda ingresar y año de construcción calificado como tipo C al tratarse de una estructura con más de 30 años de funcionamiento.

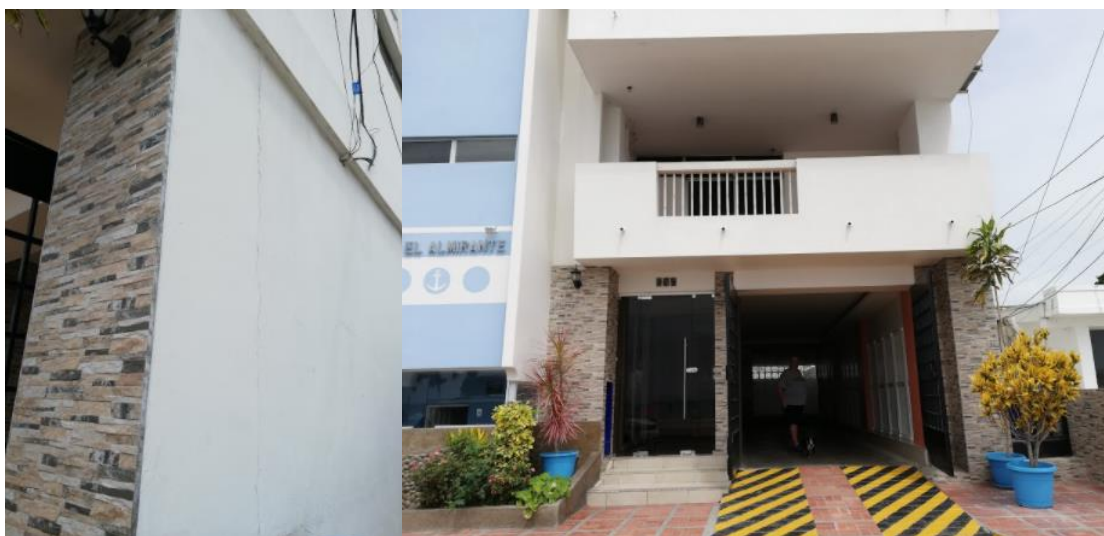
Figura 240

Columna y elementos no estructurales

A pesar de que el edificio es antiguo el sistema resistente aparenta ser el adecuado ya que cuenta con columnas de 60x60 y losas alivianadas sobre vigas descolgadas dándole valoración de 3 en tipo A, valoraciones de 11 y 2 en sus sistema convencional y ubicación del edificio ya que la relación altura periodo establecido en la metodología italiana se encuentra en clase B y se encuentra cimentado en un perfil de suelo D con declive menor al 15%. En cuanto a su configuración en planta y elevación se le califico con 3 y 5 ya que no presenta problemas de edificio abierto, no existe protuberancias considerables, regular en elevación sin entrantes ni salientes considerables, pero se tiene sospecha de piso blando debido a la altura de la planta inferior. No se pudo observar

casos de columnas ni vigas cortas entrando en una con valoración de 2 de clase A. Cuenta con elementos no estructurales que se puedan caer, pero que su caída no va afectar a la estructura ni al usuario en el momento que se presente una emergencia ante un sismo. Clasificación B en estado de conservación ya que existe presencia de humedad muy fino en el balcón así también como ciertas fisuras en mamposterías de la planta baja.

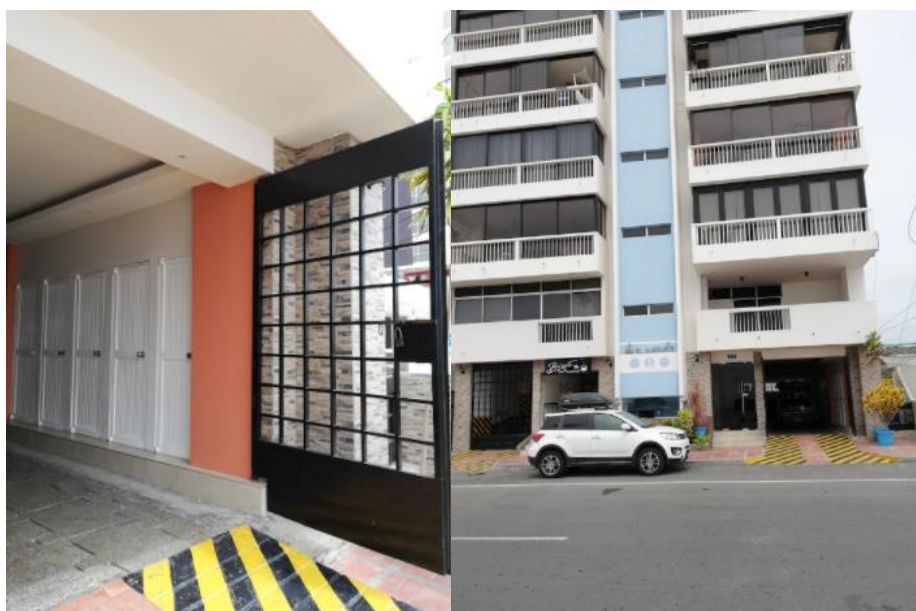
Figura 241

Vigas descolgadas y entrada principal

Valoración de 0 de tipo A en su orientación al ser paralelo al flujo de las olas, 6 en sus accesos tanto principales como escaleras internas ya que es de mediana capacidad con un máximo de 3 personas a la vez, 12 en su ubicación por hallarse en la avenida Malecón, avenida con mayor circulación vehicular y peatonal. Valoraciones de 0 en ubicación y altura del edificio ya que se encuentra lejos de depósitos de combustibles y su elevación es superior al 130% de la altura máxima de inundación más la altura de un piso. Edificio no asido reforzada y cuenta con un sistema estructural de clase B.

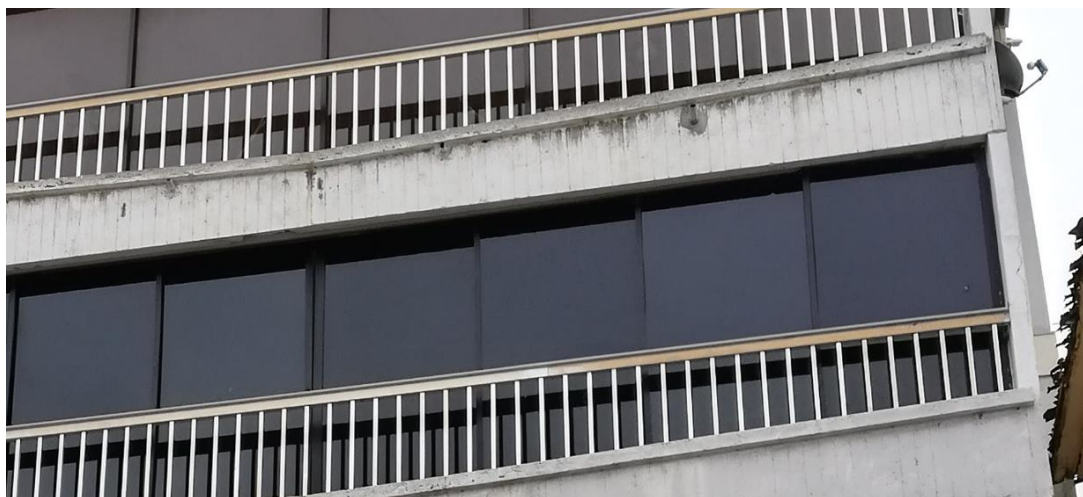
Figura 243

Estructura con humedad y elementos no estructurales que se puede caer

La estructura está conformada aparentemente por vigas ligeramente descolgadas y columnas de secciones que parecen ser las apropiadas, por ello se le dio una

calificación de 9 en la organización de su sistema resistente y 3 en su calidad debido a que, aunque no se observaron zonas con hormigueros o aceros oxidados que puedan poner en riesgo a la construcción, pero se desconoce la resistencia del hormigón con la cual fue construido. Su resistencia convencional es del tipo B con 11 de puntuación ya que su relación H/T esta entre 15 y 30 respectivamente. Al estar construido en un suelo tipo D con un declive menor al 15% se le califico como tipo B y losas con 5 puntos en el tipo B.

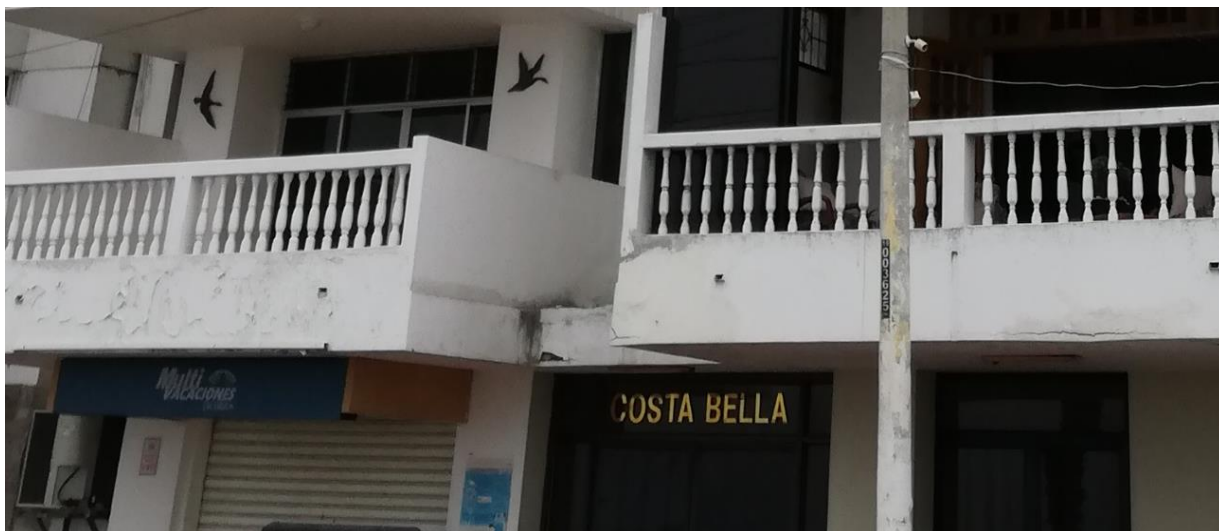
Figura 245

Humedad y estado de conservación

Por medio de la evaluación externa realizada a la estructura es posible afirmar que se trata de una construcción con orientación paralela al flujo de las olas en caso de presentarse un tsunami, regular en planta sin problemas de edificio abierto al no estar adosado a las estructuras aledañas que, en caso de presentarse un evento sísmico, puedan generar efectos de golpeteo entre estructuras, en caso de que las losas de dos estructuras estén a niveles diferentes incrementaría aún más el riesgo de daño por ello se le clasifico como una estructura de tipo A con 3 de calificación, regular en elevación sin protuberancias excesivas con alturas de entrepiso aparentemente iguales por lo que supuestamente no traería consigo problemas por pisos blando. Está formado por marcos de hormigón resistentes a momentos asumiendo una conformación aparentemente mediante vigas ligeramente descolgadas y columnas de secciones adecuadas sin muros de corte. No se visualizó elementos de baja ductilidad como columnas o vigas cortas que pueden provocar problemas, pero se le dio una calificación de 3 con el objetivo de guardar una evaluación más conservadora al no ser permitido su ingreso para una mejor visualización.

Existen grietas a nivel ciertas mamposterías y en la losa del primer nivel de la estructura, además, sus conexiones viga columna se calificó asumiendo que fueron construidas siguiendo la normativa correspondiente. Todos los parámetros mencionados con anterioridad, fueron evaluados tomando en consideración un rango de seguridad en cada categoría ya que no fue permitido su ingreso a las instalaciones. En lo que respecta a su resistencia convencional evaluada con 11 de calificación es debido a que la relación entre la altura total del edificio y su periodo es igual a 28 entrando en la categoría B por este motivo.

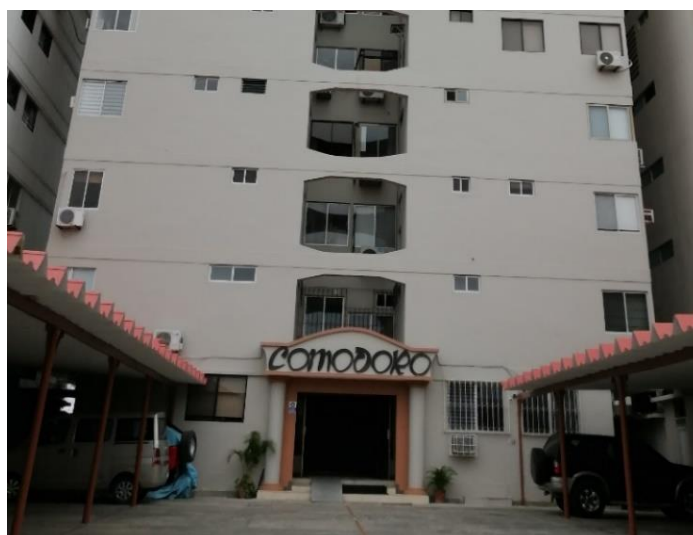
Figura 247

Acceso posterior entrada

Para realizar el análisis del edificio mediante la metodología italiana se tomó como consideración calificaciones con un rango de seguridad ya que el ingreso a las

instalaciones no fue permitido y se la procedió a evaluar realizando una inspección visual externa.
