**Evaluación de la resistencia a sismos y tsunamis de edificaciones existentes en Manta
en Manabí**

Departamento de Ciencias de la Tierra y de la Construcción
Carrera de Ingeniería Civil

Trabajo de Integración Curricular, previo a la obtención del título de Ingeniero Civil

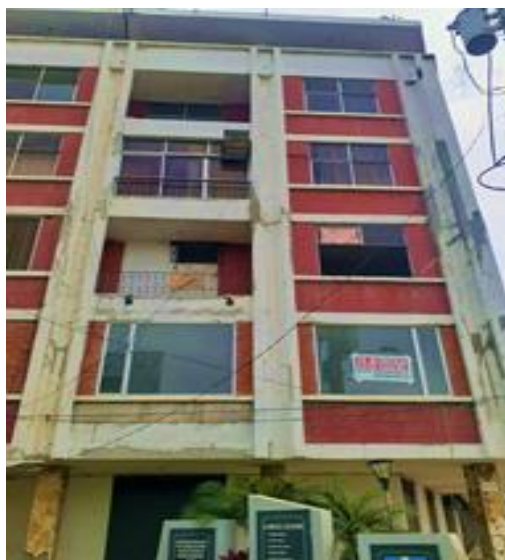
Figura 28

Parámetro	Clase			Total Wi*Ki
	A	B	C	
1 Organización del Sistema Resistente			12	12
2 Calidad del Sistema Resistente			12	6
3 Resistencia Convencional		11		11
4 Posición del Edificio y Cimentación		2		1
5 Losas			6	6
6 Configuración en Planta			12	12
7 Configuración en Elevación		11		11
8 Conexión de elementos Críticos		3		2.25
9 Elementos de baja ductilidad			12	12
10 Elementos no Estructurales			10	2.5
11 Estado de Conservación			20	20
12 Estructura ha sido reforzada luego de un sismo			22	22
			Sumatoria	117.75

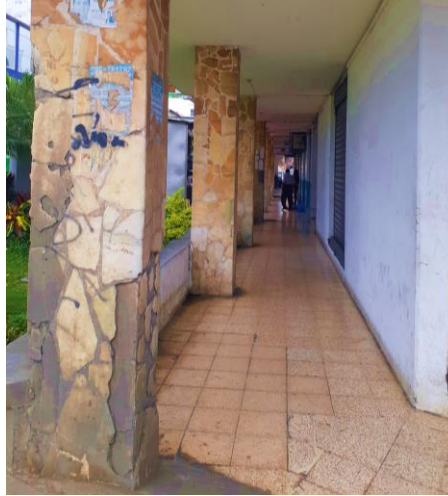
Figura 29

Zona de hormigueo y desprendimiento de la mampostería en las columnas

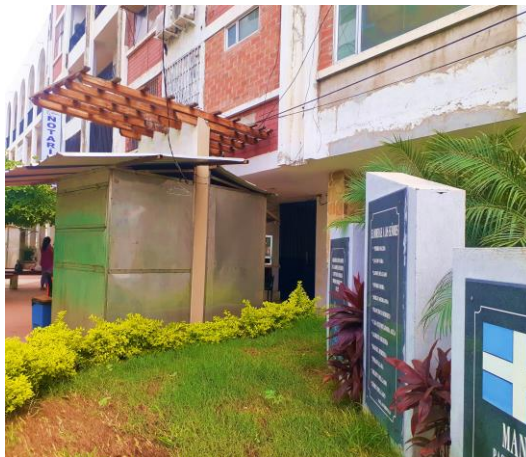
Figura 30

Presenta manchas de humedad en toda su fachada exterior, la presencia de ventiladores, letreros y una pérgola de acero en la entrada a este edificio representan un peligro para la población que desee ingresar, ya que en el caso de caerse puede ocasionar heridas de gravedad e incluso la muerte. Esta estructura no ha sido reforzada.

Pérgola en la entrada al edificio

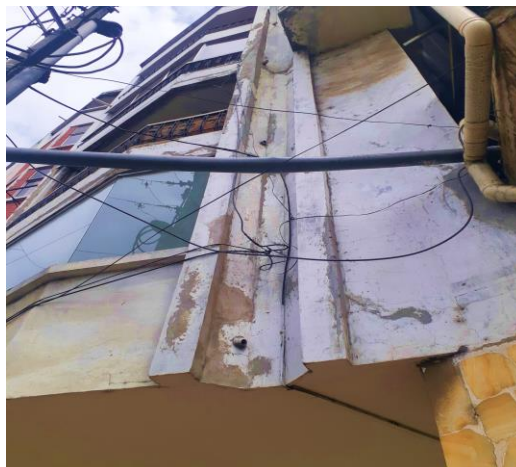
Figura 31

Fachada exterior presenta elementos no estructurales sin asegurar

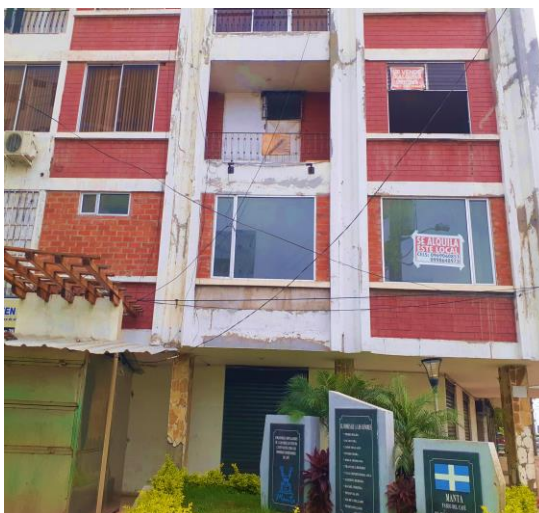
Figura 32

Fachada exterior sin mantenimiento

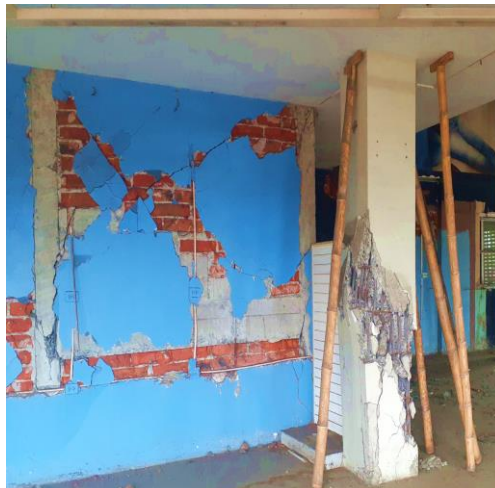
Figura 34

Mampostería y columnas colapsadas

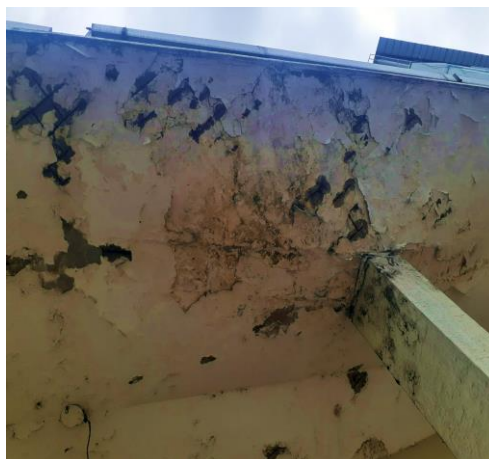
**Figura 35**

Zonas de hormiguero y humedad

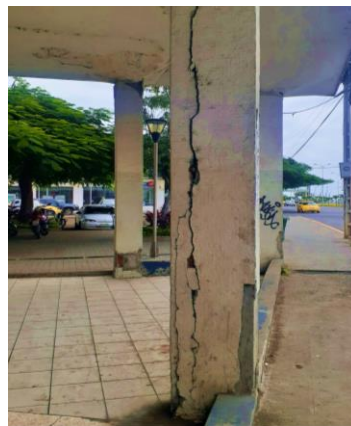
Figura 36

Como se mencionó en el análisis del edificio anterior estas se encuentran adosadas con juntas de construcción insuficientes y como las losas de cada edificación no se encuentran al mismo nivel, en el caso de un evento sísmico existirá un golpeo en las columnas lo cual puede provocar el colapso total de ambas estructuras.

Hay indicios de que los nudos interiores no han sido previamente diseñados de la misma manera existen columnas y vigas cortas, a la vez se observó elementos estructurales y no estructurales que al menor movimiento pueden caerse y poner en peligro a las personas.

Fallo de la columna

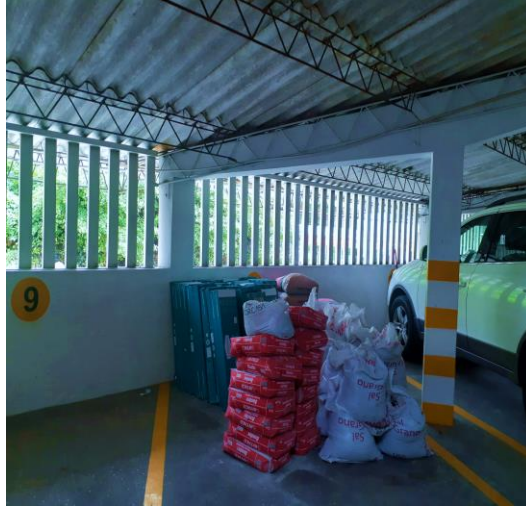
En las conexiones de elementos críticos se asignó un valor de “3”, ya que a un nudo interior solo llegan tres vigas. En el caso de elementos de baja ductilidad al presentar el problema tanto viga como columna corta se escogió una valoración de “12”.

Figura 42*Columna corta*

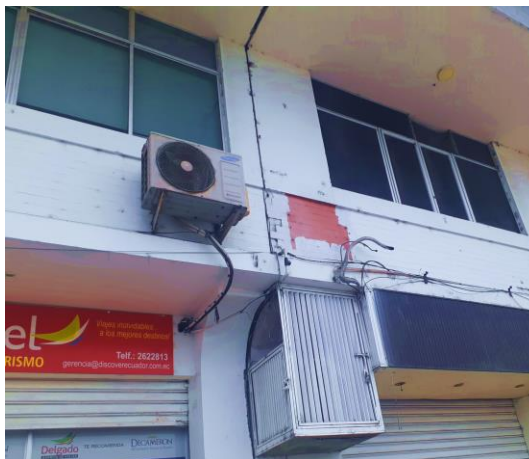
Figura 43*Mal estado del edificio*

En elementos no estructurales se le da una valoración de “4”, por la presencia de ventiladores que podrían caerse al momento de un sismo. Para el estado de conservación se le da una valoración de “15”, se observó algunas manchas de humedad en las paredes interiores de todos los niveles, la fachada del edificio necesita un arreglo. Se pudo conocer que no ha sido reforzado de manera estructural después del sismo de 2016.

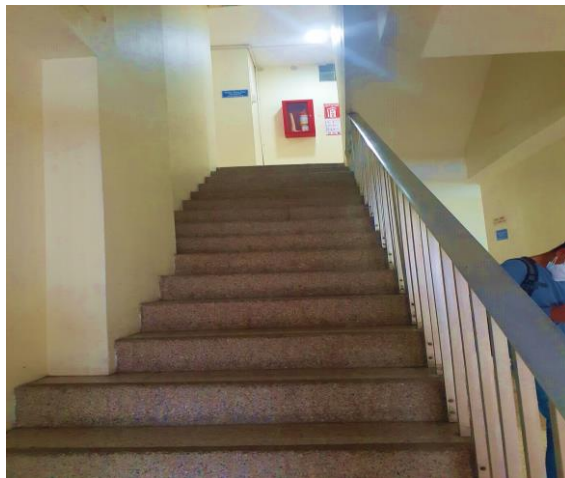
Figura 44

En cuanto a los accesos se le asignó un valor de “12”, la entrada y la escalera interior, sin continuidad vertical, permite el ingreso de 2 personas como máximo, lo cual quiere decir que sus dimensiones son insuficientes.

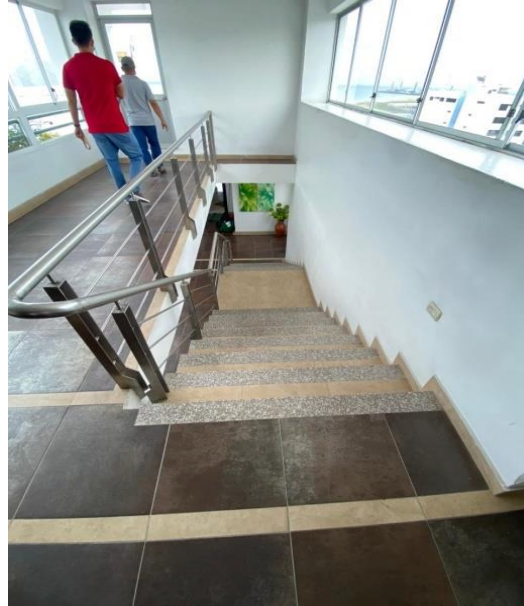
Figura 50*Escalera interior*

El lado de largo de cada bloque que pertenece a este edificio es perpendicular a la dirección del flujo de la ola con una relación de sus dimensiones menor a 1.5, la entrada principal al hotel permite el ingreso de 2 personas a la vez al igual que las escaleras interiores que tienen un ancho de 1.40 m. El edificio no se encuentra cerca de lugares peligrosos, al frente de la entrada principal se observó que algunos vehículos se estacionan para poder llegar a los lugares aledaños, las calles que rodean este edificio no son muy transitadas lo cual favorece a que la movilización de las personas hacia este sitio no se vea interrumpida por el flujo vehicular. El sistema estructural cuenta con columnas y vigas de dimensiones considerables, pero no presenta muros lo cual nos hace pensar que se trata de una construcción integral.

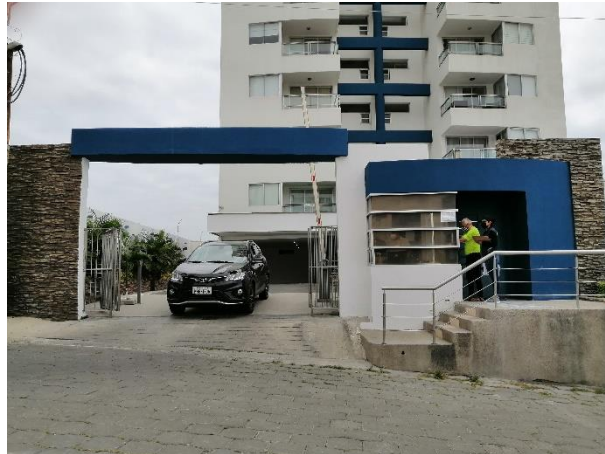
Figura 53

La orientación del edificio es paralela al flujo de la ola, la entrada principal a esta edificación permite el ingreso de 5 o más personas a la vez como se puede notar en la figura 53, sin embargo, existe la restricción por ser un edificio privado, el no contar con gradas exteriores y el que las gradas interiores únicamente permitan el acceso de 2 personas provoca que se lo clasifique como clase “C”.

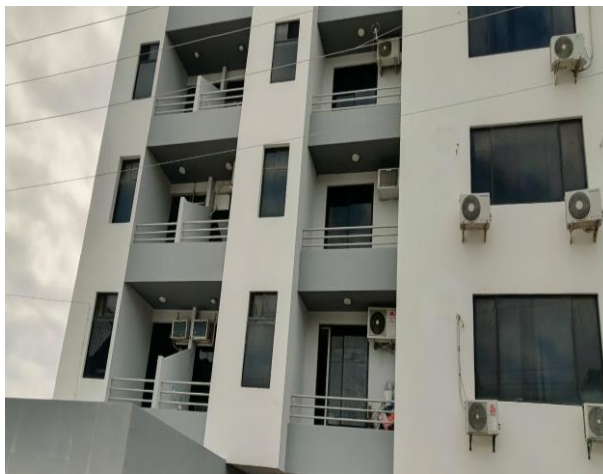
Figura 56

Los elementos estructurales que puede caerse y ocasionar algún daño a las personas son los ventiladores que se encuentran en la fachada del edificio, por este motivo se clasifica a la estructura como clase “A” pero se le aumenta su calificación.

Ventiladores en la fachada exterior

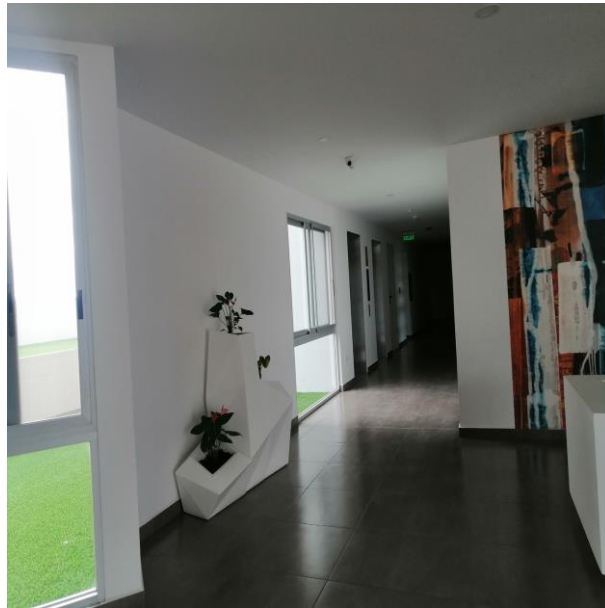
Figura 61

Con respecto a elementos de baja ductilidad existe presencia de viga corta, pero no es un caso tan crítico ya que cumple la condición de que $4 h_v < L_v \leq 6 h_v$. En cuanto a elementos no estructurales únicamente presenta cielo falso, es una construcción muy bien pintada, no se observó manchas de humedad en las paredes, no existen fugas de

Interior del edificio Ibiza

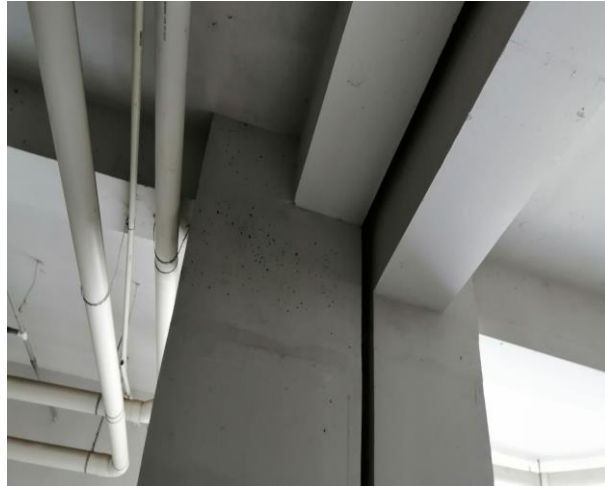
Figura 64

Vigas no centradas en la columna

Al nudo interior le llegan 4 vigas las cuales no se encuentran centradas en la columna, aparentemente los nudos no fueron diseñados de una manera correcta, por este motivo se le asigna una valoración mayor.

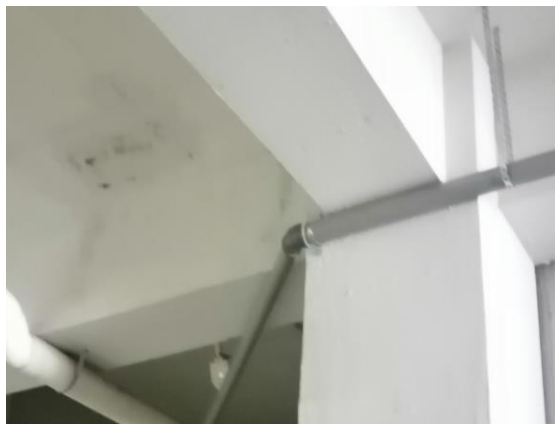
Figura 66

Se sospecha la presencia de una viga corta en las gradas, no se observaron elementos no estructurales que puedan causar daño a las personas. El edificio mantiene un buen estado de conservación, sin embargo, se observan pequeñas manchas de humedad en la losa, no se tiene problemas fugas de agua, y se encuentra bien pintado.

Mancha de humedad en el techo

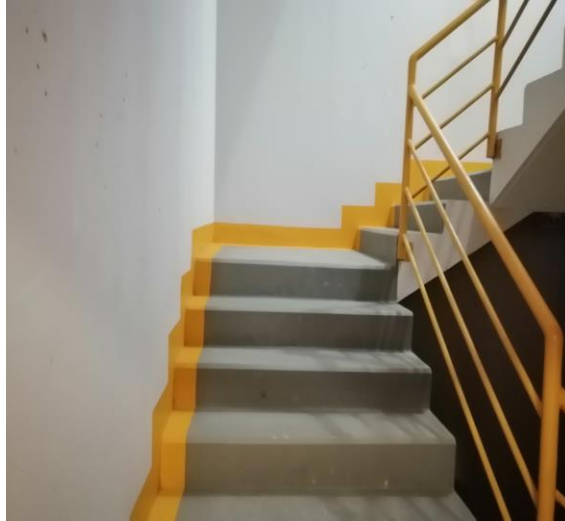
La dirección larga de la planta de la edificación es perpendicular a la dirección del flujo de la ola, con la relación largo/ancho menor al 1.5. La entrada a la edificación permite el acceso de 2 o menos personas a la vez. No cuenta con escaleras exteriores, las escaleras interiores que se observaron en el edificio tienen continuidad vertical, pero de igual manera únicamente permiten el acceso de dos personas a la vez.

Figura 67*Escaleras internas*

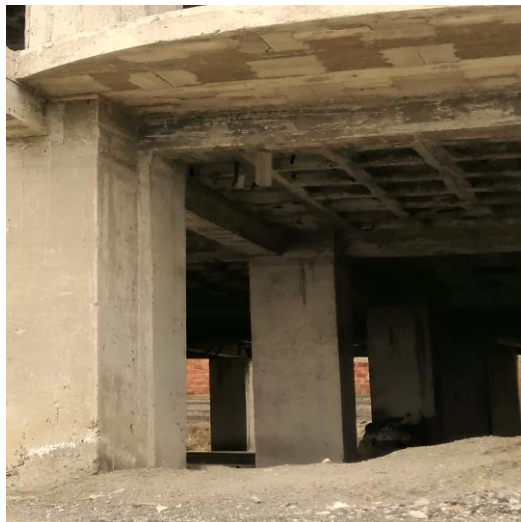
Figura 71

Vigas no centradas en la columna

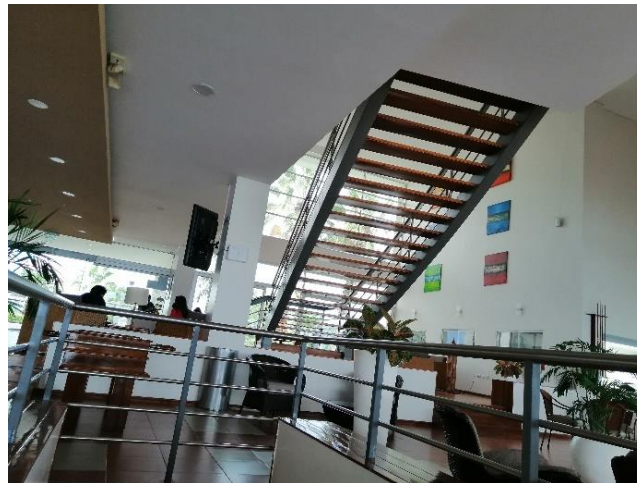
**Figura 79**

Escaleras interiores

La dirección larga orientada paralela al flujo, en cuanto a la entrada a la edificación permite el acceso de 5 o más personas a la vez, no cuenta con escaleras exteriores, las escaleras interiores que se observaron son de dimensiones insuficientes permitiendo 2 o menos personas a la vez.

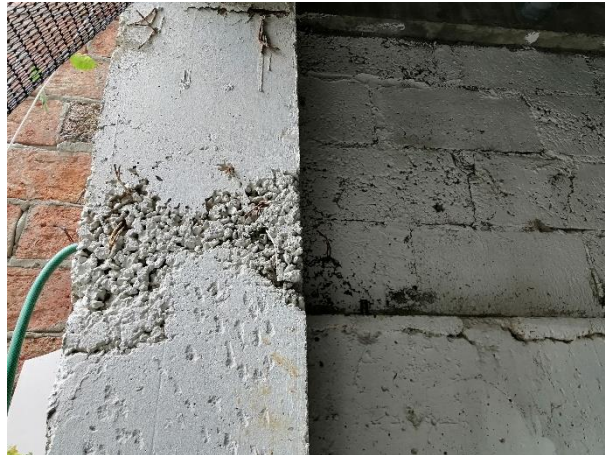
Figura 81

Zona de hormiguero

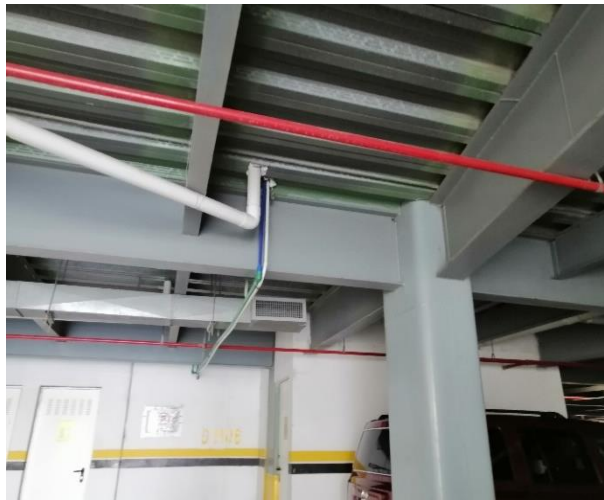
Figura 82

Unión de vigas

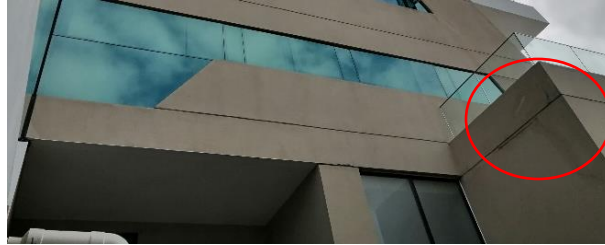
Figura 83

La edificación presenta un estado de conservación bueno, aunque se pudo notar que existen pequeñas manchas de humedad en las paredes, no se observó que existiera algún vidrio roto. Después del terremoto del 16 abril del 2016, no fue reforzada debido a que no sufrió mayor daño.

Manchas de humedad

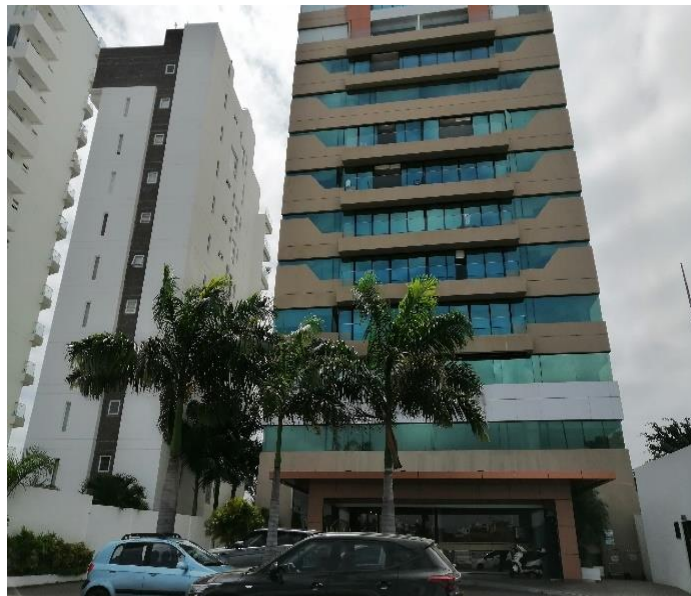
Figura 84

Entrada al hotel

Al contar con gradas exteriores la calificación de los edificios evaluados puede mejorar haciendo que estos entren en la categoría de edificios seguros según la FEMA 2019, también se tomó en cuenta que los edificios cuenten con espacios suficientes para la implementación de escaleras exteriores que ayuden a la evacuación vertical.

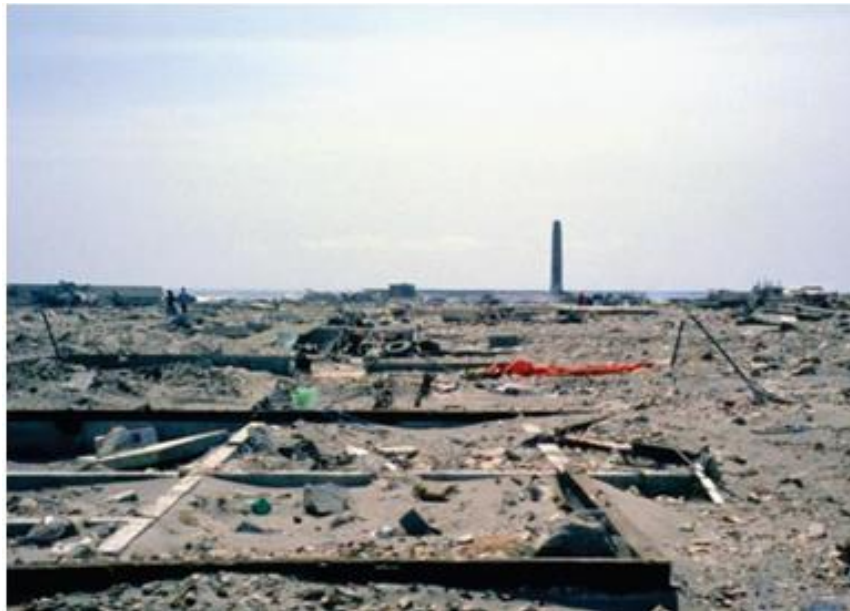
Figura 108

Destrucción causada por el impacto de los escombros transportados por el agua del tsunami de Okushiri de 1993

Nota. Destrucción total de un grupo de casas con estructura de madera en la aldea de Aonae, isla Okushiri, Japón, tsunami de Okushiri de 1993 tomado de (Yeh et al., 2005)

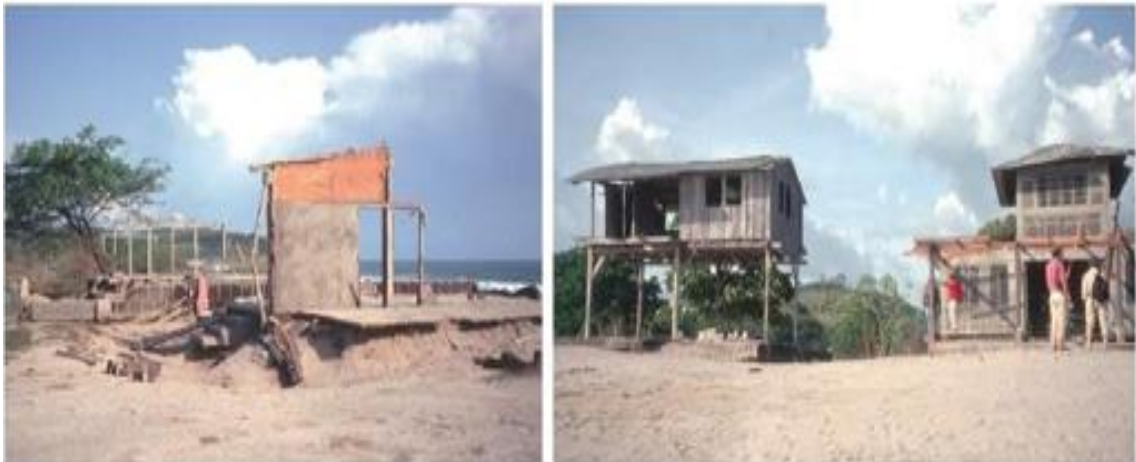
Este tsunami proporciona más ejemplos de cambios en el comportamiento de varias estructuras. La Figura 109 a continuación muestra la erosión severa y la destrucción completa de una casa con armazón de madera (izquierda) y la presencia de marcos de madera elevados y mampostería rígida (derecha). Las tres casas están en la playa en el mismo barrio, a menos de 200 metros de distancia (FEMA, 2019).

Casas de playa con diferentes niveles de daño

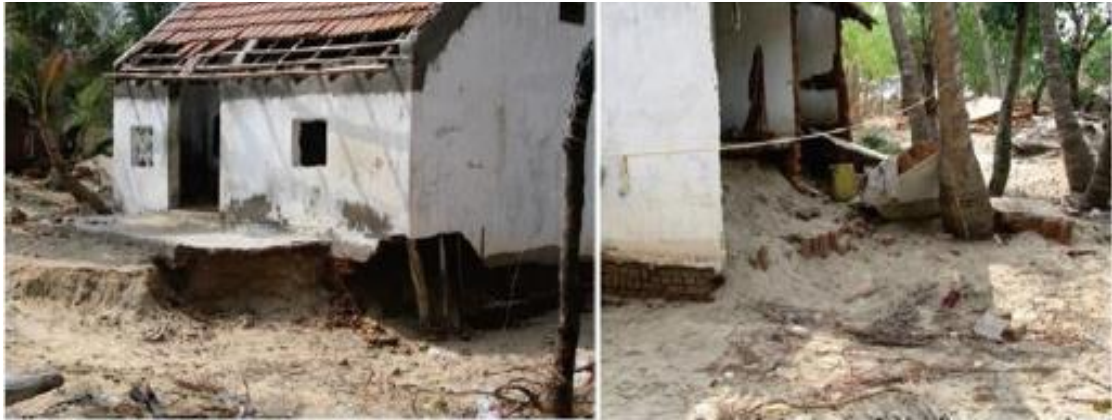
Figura 110

El tsunami de 2004 en el Océano Índico provocó grandes daños y esto confirmó las observaciones de datos históricos sobre el impacto del tsunami y proporcionó nueva evidencia de los efectos observados. La siguiente figura muestra una casa dañada en Devanaanpattinam, India. La inundación de la casa erosionó severamente los cimientos

y la presión del agua explotó desde la pared del fondo. Este tipo de daño es común en edificios de mampostería (FEMA, 2019).

Casa de playa de mampostería dañada

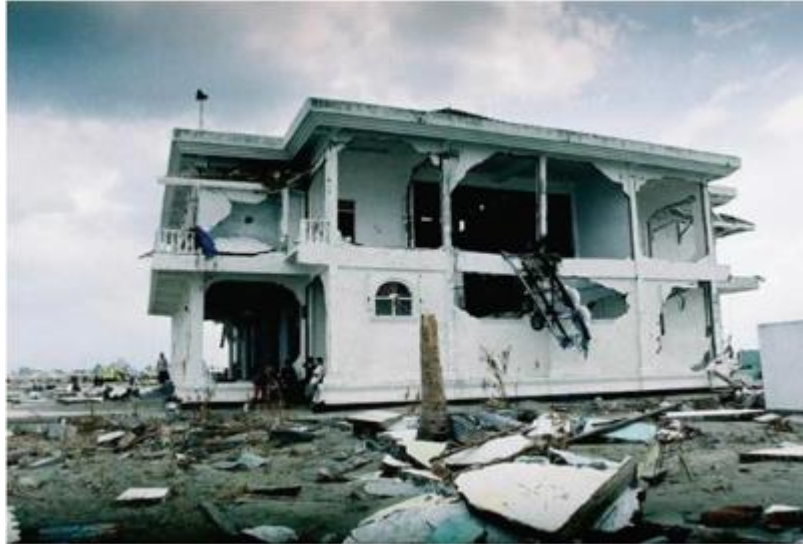
Figura 111

Muchos edificios de ingeniería sobrevivieron al tsunami del Océano Índico de 2004. En algunos casos, los elementos estructurales de los pisos inferiores presentaron daños, pero la estructura rara vez colapsó por completo. Un ejemplo de un edificio es una mezquita a la orilla del agua en Urile, Banda Aceh, como se muestra en la figura siguiente. La profundidad de la inundación de la mezquita fue de unos 10 metros (justo debajo del techo) y las ciudades circundantes fueron destruidas. La mezquita resultó gravemente dañada, pero sigue en pie (FEMA, 2019).

Ejemplo de mezquita de hormigón armado

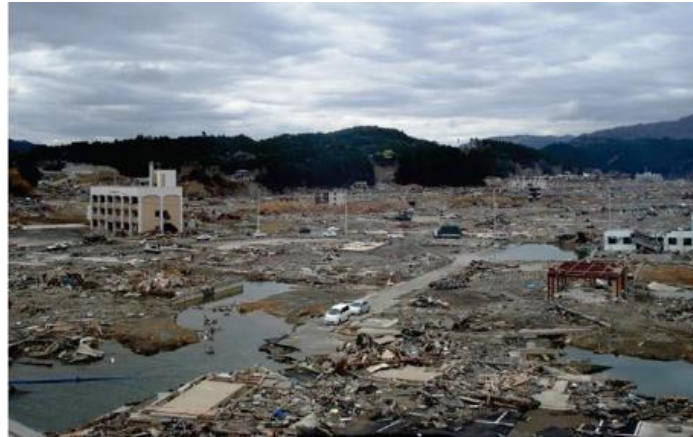
En la Figura 112 se muestran los niveles de destrucción de la zona de inundaciones y tsunamis. A pesar de esta devastación, algunos edificios sobrevivieron al tsunami sin perder la integridad estructural del sistema ni los cimientos, una parte

Escena de devastación casi total en Minamisanriku, Japón

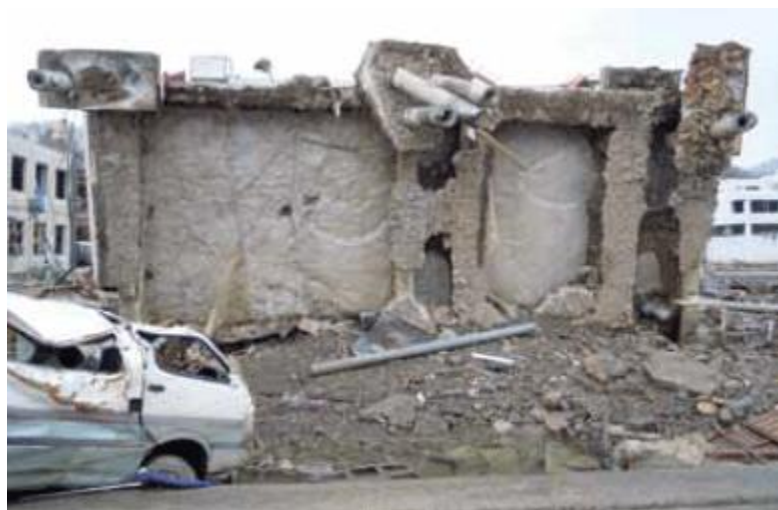
Durante este evento la mayoría de los edificios de hormigón armado sufrieron daños considerables, muchos de los cuales fueron parcial o completamente destruidos. En la Figura 113 se puede observar que en la ciudad de Onagawa algunos edificios sufrieron volcamiento a causa del tsunami. Al haber sido construidos sobre pilotes, fallaron por corte en la unión con los dados de fundación producto del terremoto. Las fuerzas laterales generadas por la presión del agua y posiblemente la licuación del suelo de fundación contribuyeron al volcamiento y colapso de la estructura. La mayoría de edificios con daños estructurales fueron construidos hace varios años utilizando códigos de diseño, en cuyo análisis no se incluían la fuerza del flujo generado por un tsunami (Shibayama et al., 2012).

Edificio de hormigón armado fundado sobre pilotes

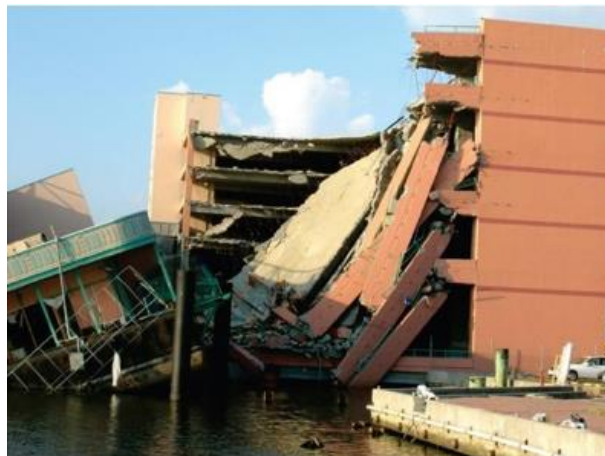
Figura 114

Con las experiencias obtenidas de tsunamis anteriores, este huracán mostró los efectos del impacto de los escombros y las represas. En la figura 114 se muestra la estructura de un estacionamiento, el impacto de un casino montado en una barcaza falló en una columna de nivel inferior, provocando que las partes adyacentes de la estructura hayan sufrido un colapso progresivo (FEMA, 2019).

Colapso progresivo de los pisos superiores de un estacionamiento
