“Inspección de 150 horas de las palas del rotor principal, de acuerdo a la carta de trabajo 62-11-00 e información técnica, aplicable al Helicóptero Ecureuil h125-c3e perteneciente a la Brigada de Aviación del Ejército n. 15 “Paquisha”

Monografía Previa a la Obtención del Título de Tecnóloga en Mecánica Aeronáutica

11 de agosto del 2021

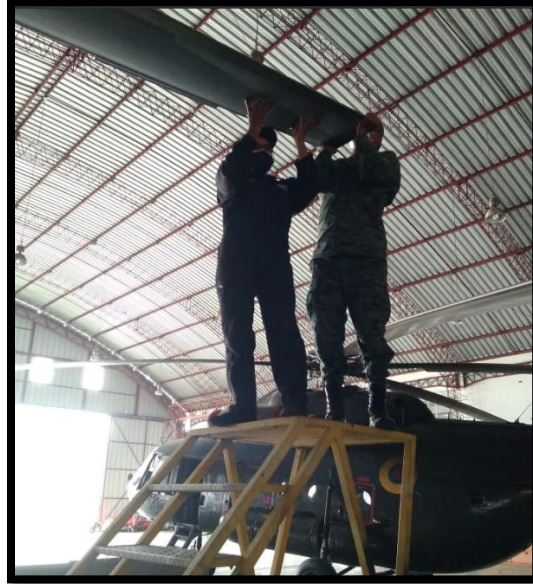
Figura 12

Debido a que en el literal F.2 inspección de la piel de la pala no aplica ya que en la piel está en buenas condiciones pero en la inspección desarrollada se encontró el deterioro de la banda de poliuretano y a la vez estaba blanda y

Desmontaje de las palas del helicóptero

PASO 2 Fijar la eslinga de las palas del rotor principal al gancho del sistema de elevación utilizado. El paso dos se omitió ya que ya que carece de herramienta para el desmontaje de las palas.

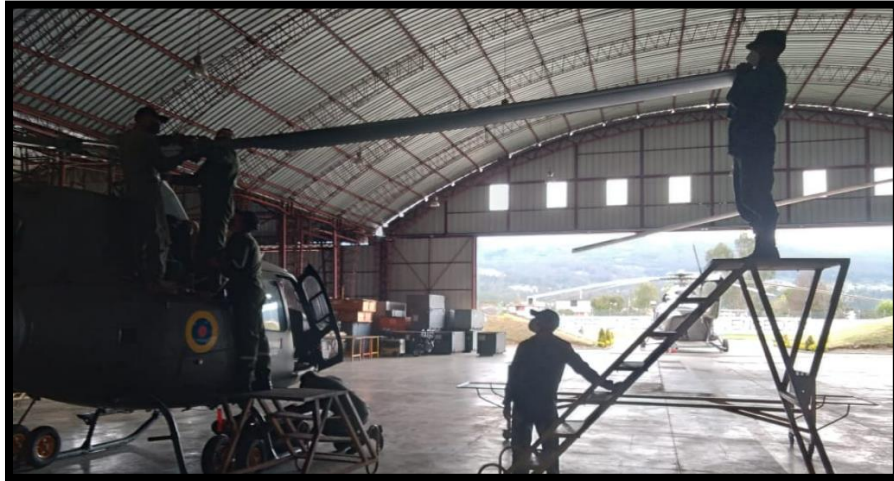
Figura 13

Desmontaje de las palas

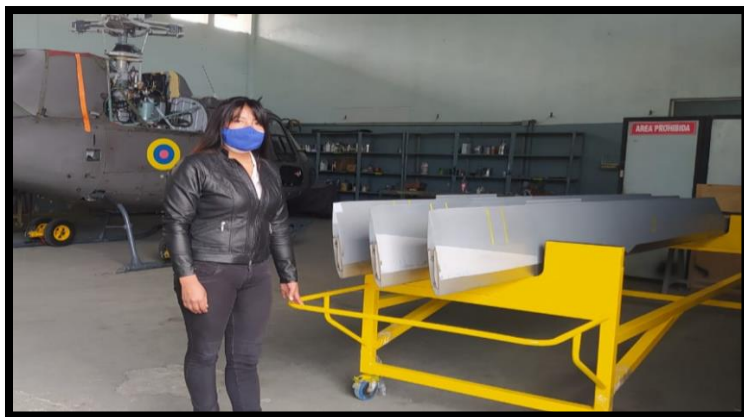
Figura 14

Instalar la pala en su soporte

En la tira restante si el despegado o el blíster están abiertos o son más grandes que las siguientes dimensiones: Área total de despegado de 5100 mm² (7,905 pulgadas cuadradas) y ancho de anomalía de 80 mm (3,149 pulgadas) longitud de anomalía de 150 mm (5,905 pulgadas). Reemplazar la superficie inferior tira de poliuretano según (62-11-00, 8-4). Pero no solo por este caso se realiza el remplazo de la tira de poliuretano también se realiza esta tarea de trabajo por condición y estado del material.

PASO 5: bajar cuidadosa mente las Palas e Instale la pala en su soporte el cual es de fabricación local. (AIRBUS HELICOPTERS, 2017)

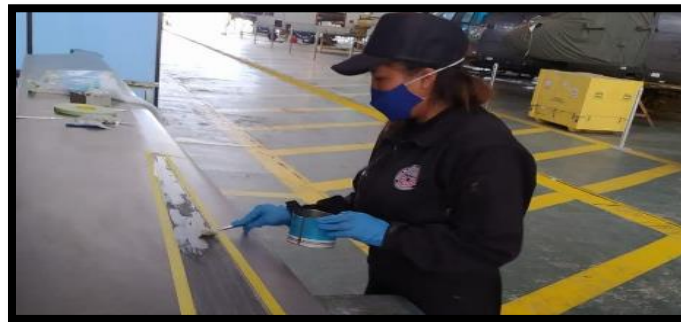
Figura 35

Limpieza de la zona afectada

- 2) Delimitar la zona de encolado con el adhesivo PTFE ancho 50MM ECA 3014.10. con el adhesivo se le fue colocando alrededor de la zona donde va la banda de poliuretano cuidadosamente sin salirse del rango

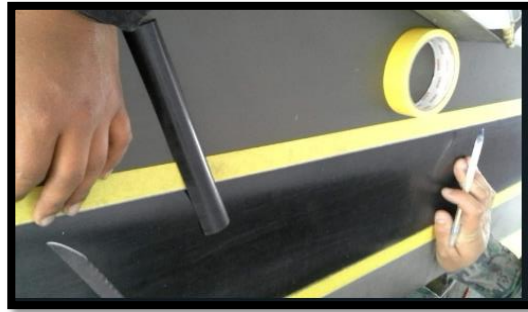
Figura 38

Banda de poliuretano

- 6) Limpie la zona de unión de la cuchilla y la cara opaca de la banda de poliuretano con gasas empapadas en el producto de limpieza CM 217 o en el producto de limpieza CM 203.
- 7) Cubrir las 2 caras de la placa de 2500 x 300 (98,425 x 11,811 pulg.) mm con autoadhesivo fluorglas CM 6020. con respecto al paso 6 y 7 el agente de limpieza es el methil tanto la parte de donde se coloca la banda se debe limpiar nuevamente sin que quede ni una hulla de o marcación de las manos y dedos así también la banda poliuretano para esto se debe manipular con guantes de látex y no dejar impurezas en el material y en zona de colocación. (AIRBUS HELICOPTERS, 2017)

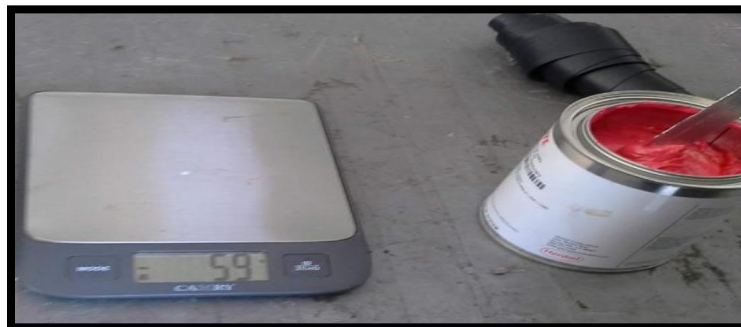
Figura 40

Preparación de la cola CM6096

2. Aplicar en la pala y en la cara mate de la tira una capa fina de la cola CM 6096 utilizar la paleta para enmasilla. Se aplicó en la zona limpiada la cola CM 6096 con la utilización de una espátula realizando una capa fina a la vez también se coloca cuidadosa mente en la tira en la cara mate si mancha la otra cara de la tira.

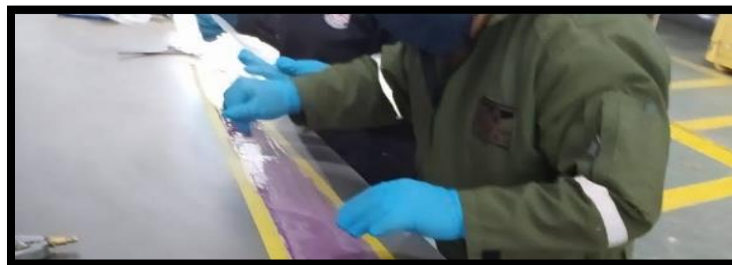
Figura 42

Colocación del tejido

4. Colocar la tira de poliuretano en la pala.

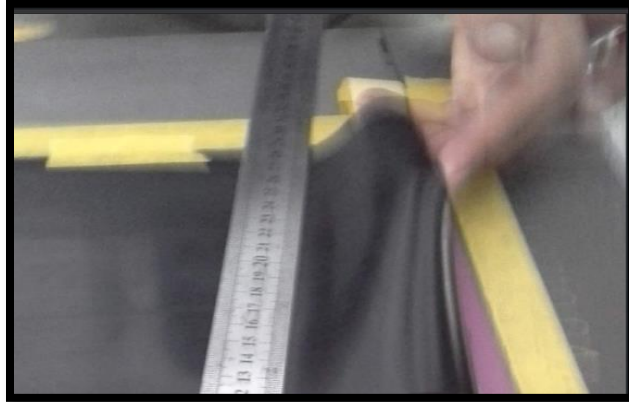
Figura 43

Colocación de la tira de poliuretano

5. Mediante el rodillo para sacar burbujas, eliminar cualquier presencia de aire entre la pala y la banda para. Ello, eliminar las burbujas en toda la superficie de la tira: con el rodillo se procede a pasarlo por toda la tira de poliuretano así eliminando las burbujas entre la superficie de la pala y la del material colocado.
6. Recubrir toda la zona con tejido para des laminar ECA 3018.10: en este paso se procedió a cortar del tamaño de la tira de poliuretano la tela peel ply y lo colocamos en la zona del material.

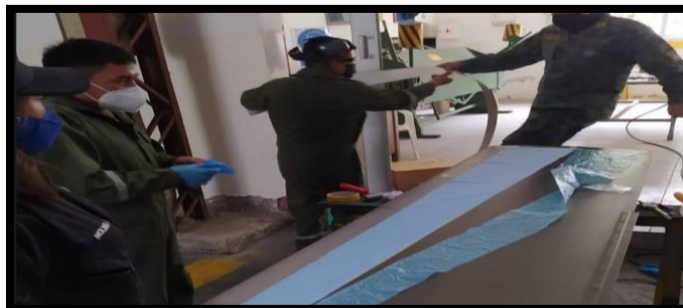
Figura 44

Recubierto toda la zona con tejido para des laminar

7. Instalar en la zona la chapa AU 4G esp.0.6 2500x 300:posicionarla justo por detrás del borde de ataque. cuidar también que la chapa AU4G esp .0.6 2500x300 no se traslade sobre el enrasado en los bordes de atraque n°1y n°2 ni sobre el que está entre los bordes de ataque n°1 y n°2.

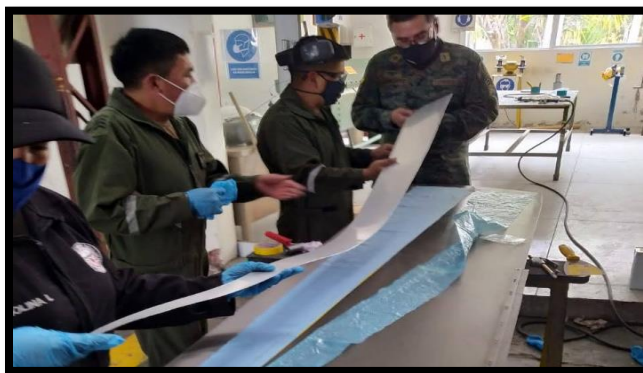
Figura 45

CHAPA DE 2500X300

8. Cubrir toda la zona con un tejido bidim B2: después de colocar la chapa se coloca el tejido bidim B2 que es una ayuda para realizar la técnica de bolsa al vacío.

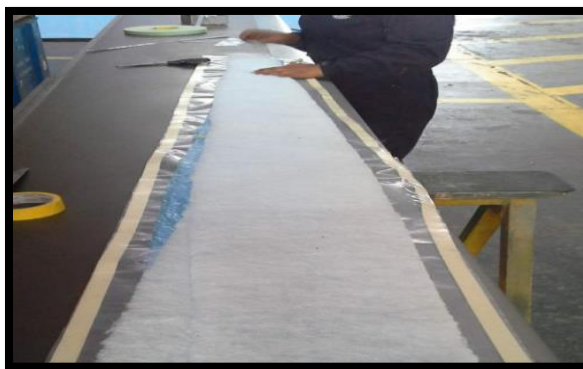
Figura 46.

Colocación de BIDIM B2

9. Realizar una bolsa de vacío en la zona según el 20-60-00-410MTC (AIRBUS HELICOPTERS, 2017) : para la realización de la técnica bolsa al vacío necesitamos UNA BOLSA DE PASTICO del mismo tamaño de la manda de poliuretano solo aumentado 10cm a cada lado en cada lado de la bolsa se coloca la cinta doble faz le colocamos las boquillas del instrumento de absorción que es una válvula de vacío con nanómetro de 0.9 psi en la parte superior e inferior de la bolsa ,ya colocado esto se comienza a pegar la bolsa alrededor del material que este bien compactado sin ninguna fuga de aire esta a la ves lo sellamos con cinta adhesiva, luego con el instrumentó comprimimos el aire que se localizaba dentro de la bolsa de vacío así para que se desarrolle la polimerización.

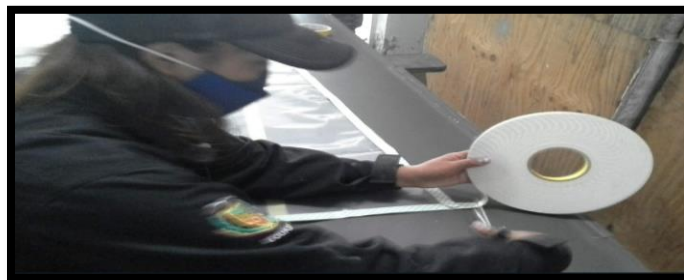
Figura 47

Bolsa al vacío

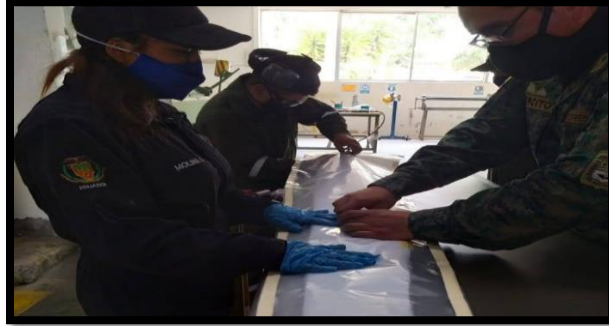
Figura 48

Colocación de la válvula de vacío

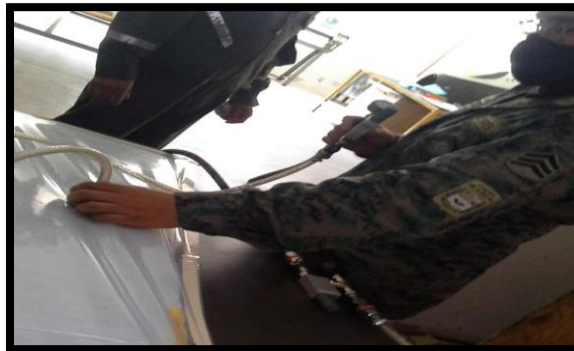
**Figura 49**

Extracción de aire con la válvula de vacío

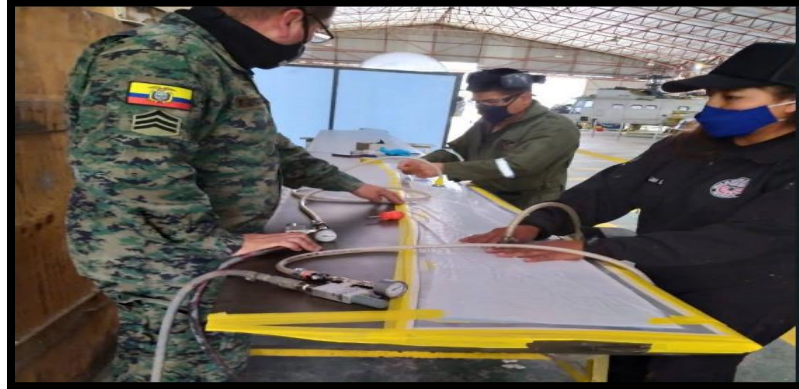
Figura 50

Bolsa de vacío

Dejar compresión bajo la bolsa durante 12 horas y luego desmontarla.

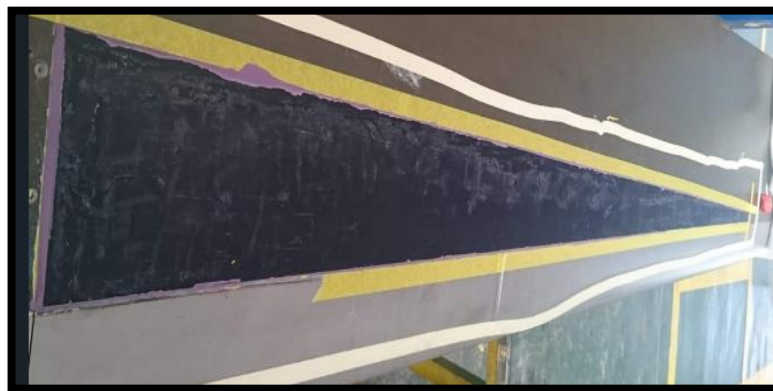
Figura 51

Tira de poliuretano polimerizado

1. Eliminar los resaltes de cola CM6096: se procedió a retirar todo lo utilizado en la bolsa al vacío luego se retiró todo sobrante de la cola sin dañar la tira de poliuretano.

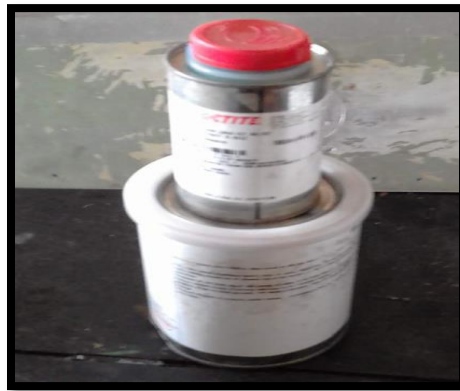
Figura 52

Masilla CM 6032

2. Preparar la masilla CM6932: se preparó la macilla para esto se necesitó agente de limpieza , la macilla CM 6932 , agua desmineralizada , lata de 1L y papel abrasivo, en la lata limpia y seca se prepara 100 partes de resina A con 50 partes de endurecedor B y un 15% de diluyente .

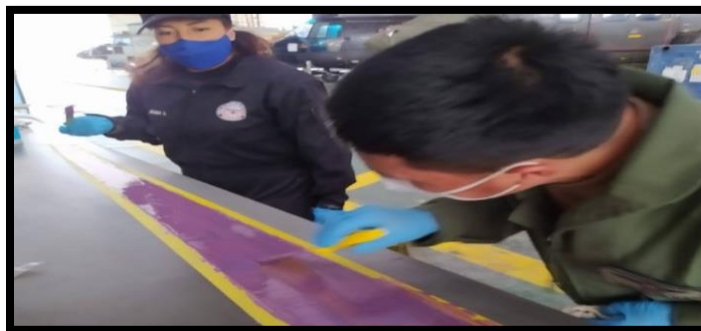
Figura 53

Colocación de macilla CM 6932

3. Mediante la paleta para enmasillar, aplicar una capa fina y uniforme de masilla CM 6932 en la cinta. en la superficie de la pala trabajada sobre la banda de poliuretano se colocó la masilla con una espátula haciendo una capa fina que cubra todo el material.

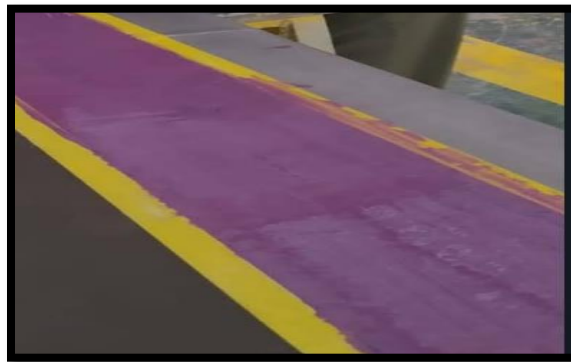
Figura 54

Polimerización

Polimerización de la mascarilla: Esperamos que seque la masilla el cual nos dice el manual de técnicas corrientes (MTC) cuatro horas mínimo a temperatura ambiente y una hora con treinta minutos mínimo A 60°C .

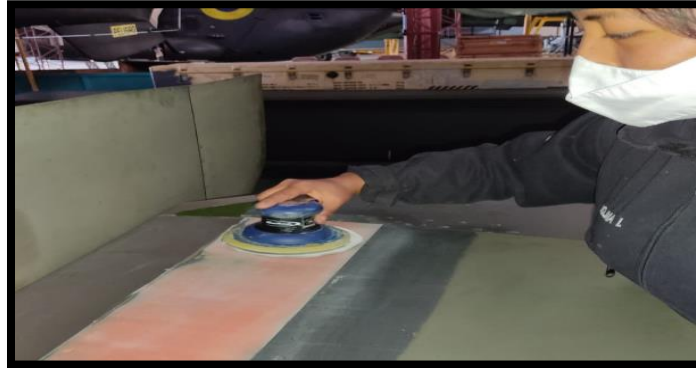
Figura 55

Lijado con papel abrasivo N°220 Y N°400

4. Luego de la polimeración , realizar un pulido con agua de masilla CM6932: se procede a realizar nuevamente otra mezcla en la cual en un envase limpio y seco y una balanza se procede a realizar la mezcla de 100 partes de resina A más 50 partes de endurecedor B y un 5 % de agua desmineralizada mezclamos bien después se prepara la superficie con un abrasivo n°150 a continuación aplicamos la mezcla con una espátula en la superficie que se está realizando el trabajo.
5. Utilizar papel abrasivo n°220, luego el papel abrasivo N°400 para acabado: pasada las cuatro horas de secado de la masilla se procede a lijar el exceso de masilla pon papel abrasivo para lo cual se necesitó una lijadora.

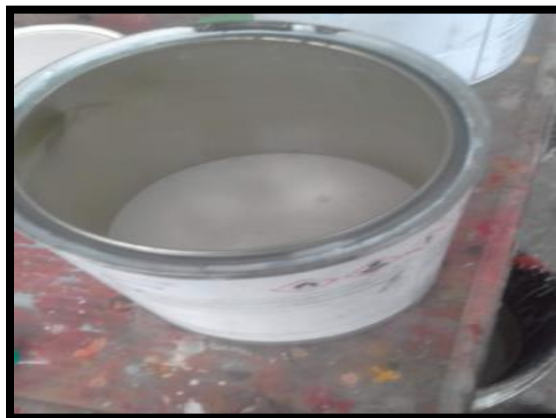
Figura 56

Pintura Aeronáutica

6. Realizar el retoque de pintura. (AIRBUS HELICOPTERS, 2017): Para finalizar la tarea de trabajo se realiza el retoque solo d la zona que se realizó la reparación para lo cual se necesitó pintura aeronáutica base y acabado.

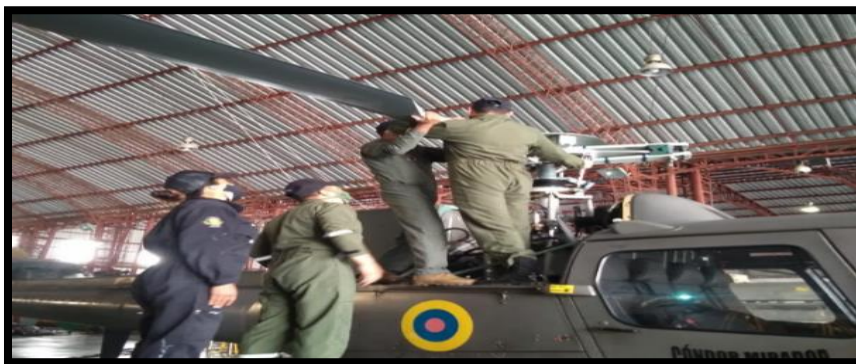
Figura 58

Instalación de la pala del rotor principal

En las pruebas operacionales se realiza un traking el cual es un corrido en tierra para la corrección de vibraciones también se verifica que la banda de poliuretano resista a la velocidad y no llegue a desprenderse Alves que soporte las tenciones que se genera y se verifica si está dentro de los límites establecidos de vibración para el posterior vuelo de comprobación para aquello la reparación en la banda de poliuretano está en buenas condiciones y soporta todas las tenciones y vibraciones es decir que la palas están aptas para realizar un vuelo. (ANEXO D)
