**“INSPECCIÓN DE 400 HORAS DE LAS PALAS PRINCIPALES DEL HELICÓPTERO
LAMA 315-B, DE ACUERDO A LA TAREA DE MANTENIMIENTO 57.10.601-1/16,
ESPECIFICADA EN EL MANUAL DE MANTENIMIENTO, PERTENECIENTE A LA
BRIGADA DE AVIACIÓN DE EJÉRCITO N.15” PAQUISHA.”**

Latacunga, 15 de enero del 2021

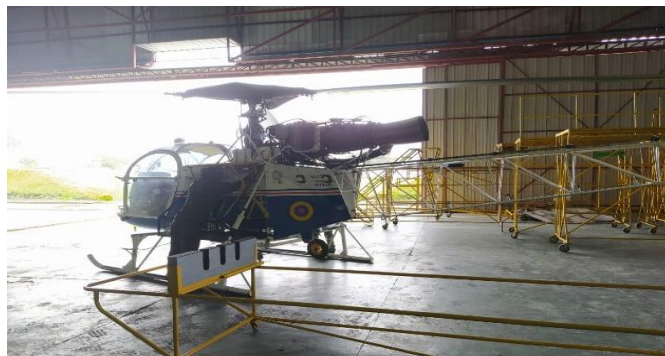
Figura 19

Preparación de mesa de trabajo

Nota. Como muestra la figura, se montó la plataforma de soporte desde donde se trabajó.

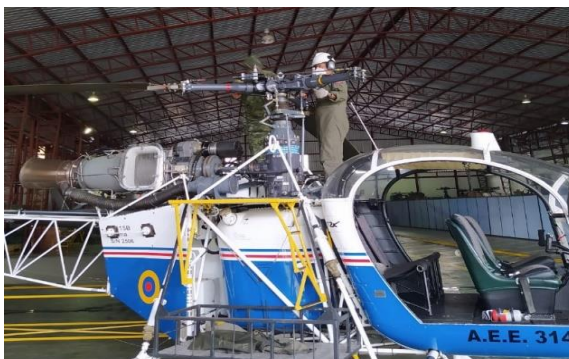
Figura 20

Como siguiente paso se utilizó el equipo de protección personal y se procedió a desmontar las palas, se trabajó con la carta de referencia 57.10.401, a paso seguido con una racha y copa 9, se aflojó los pernos cónicos mientras un ayudante sujetó la pala en la otra extremidad, una vez extraídos los pernos se sacó la pala de la mangueta.

Afloje de pernos cónicos y desmonte de palas

Nota. En la siguiente figura, se está desmontando la segunda pala, con la debida precaución.
