**DEPARTAMENTO DE CIENCIAS DE LA ENERGÍA Y MECÁNICA
CARRERA DE TECNOLOGÍA EN MECÁNICA AERONÁUTICA
PREVIO A LA OBTENCIÓN DEL TÍTULO DE:
TECNÓLOGO EN MECÁNICA AERONÁUTICA MENCIÓN MOTORES**

TEMA: “INSPECCIÓN DE LA SECCIÓN CALIENTE (HOT SECTION INSPECTION) DE LOS MOTORES ROLLS – ROYCE VIPER 522, MEDIANTE LA TÉCNICA DE BOROSCOPIA, EN LA AERONAVE HAWKER SIDDELEY HS 125 PERTENECIENTE A LA UNIDAD DE GESTIÓN DE TECNOLOGÍAS DE LA UNIVERSIDAD DE LAS FUERZAS ARMADAS ESPE”

AUTOR: Barahona Lara, Franklin Mateo.

LATACUNGA 2021

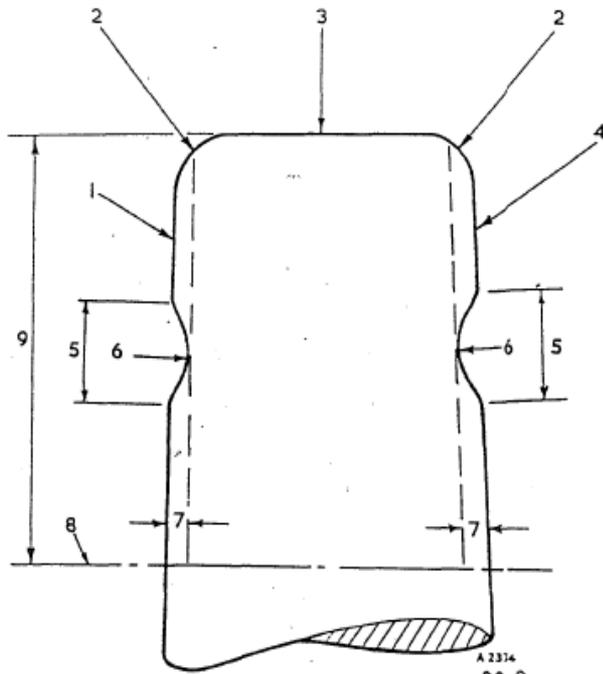
THESE DIMENSIONS ARE MAXIMUM PERMISSIBLE (EXCEPT ITEM 4) AND APPLY WHETHER DAMAGE IS BLENDED OR NOT

| 1. Blade leading edge | 5. 0.25 in. damage (length) |
| 3. Blade tip | 7. 0.05 in. damage (depth) |
| 4. Blade trailing edge | 8. No damage allowed below line |

$W=0.05''$ la inserción del daño máximo desde el borde de ataque del alabe.

$H=0.4''$ el máximo daño permisible del área del borde de ataque del alabe desde la base hasta la corona de la misma.
