**Tratamiento anticorrosivo y pintura del fuselaje de la aeronave Grumman 164B matrícula HC-BRL
mediante el manual de Programa de Control y Prevención de Corrosión perteneciente a la empresa
Líneas Aéreas Nacionales (LAN Ecuador)**

Pérez Narváez, Bryan Andrés

Monografía, previa a la obtención del título de Tecnólogo en Mecánica Aeronáutica Mención Motores

Latacunga, 07 de Julio del 2021

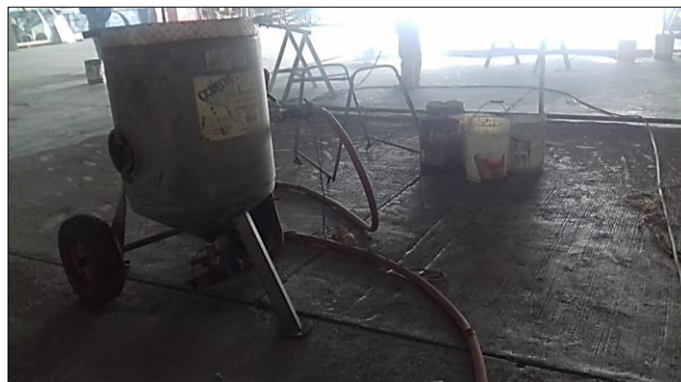
Figura 60.

Instalación de la máquina de Sandblasting

Nota: La gráfica muestra la máquina de Sandblasting y sus conexiones

Primero se instaló la fuente de energía en un lugar al aire libre, el compresor, elemento que cuenta con 2 salidas de aire, la línea número 1 se instaló para que suministre de aire al casco de seguridad y respiración, pero antes de llegar al habitáculo del casco se ubicó un filtro de aire, encargado de purificar dicho aire, en este punto también incorpora una alarma detectora de altos niveles de CO, a partir el aire filtrado llega hasta una bomba de aire ambiental instalada antes del ingreso al habitáculo del casco.

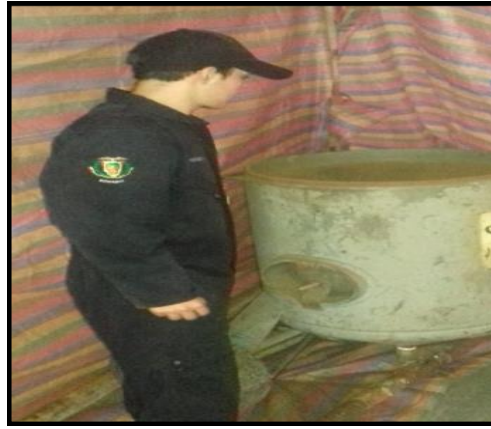
Figura 61.

Verificación de malla de máquina de Sandblasting

Nota: La gráfica muestra un chequeo de la granalla de acero en la máquina de Sandblasting.

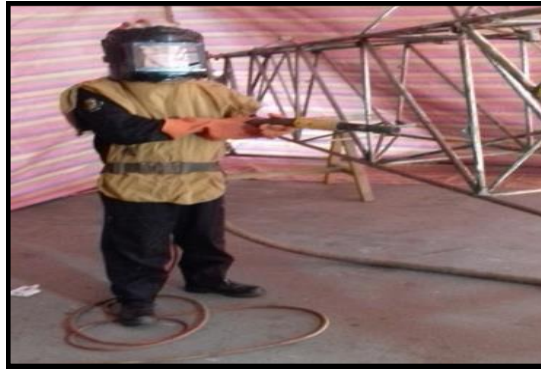
Figura 62.

Aplicación del abrasivo sobre la estructura

Nota: La grafica muestra la aplicación de Sandblasting sobre el fuselaje de la aeronave.

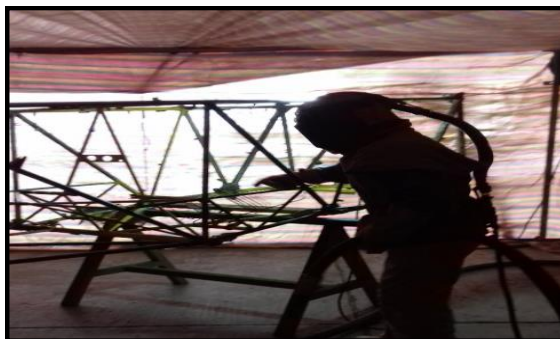
Figura 63.

Desarrollo del tratamiento anticorrosivo

Nota: La gráfica muestra el proceso del Sandblasting aplicado al fuselaje de la aeronave.

Desarrollo del Sandblasting aplicando el abrasivo G25, la forma de la granalla a utilizarse en este tratamiento fue angular por su grado de dureza en comparación con la granalla esférica. Fue una aplicación meticulosa porque se ejecutó siguiendo exactamente los parámetros establecidos en dicho tratamiento entre ellos podemos mencionar que durante todo el proceso se conservó la distancia que debe tener la boquilla de arenado con la superficie tratada que es de 25 a 75 cm como lo recomienda el fiscalizador de pintura, además de mantener la boquilla en ciertos momentos en un ángulo recto tratando de eliminar cascarillas de laminación y en otros una posición angular de 40° y 50° cuando era necesario eliminar la capa de pintura antigua, el seguimiento de las indicaciones fue la clave para obtener los resultados deseados.
