**DEPARTAMENTO DE CIENCIAS DE LA ENERGÍA Y
MECÁNICA**

CARRERA DE MECÁNICA AERONÁUTICA

**TRABAJO DE TITULACIÓN PREVIO A LA OBTENCIÓN DEL
TÍTULO DE TECNÓLOGO AERONÁUTICO EN MECÁNICA
AERONÁUTICA MENCIÓN AVIONES**

**TEMA: “RECONSTRUCCIÓN DEL FUSELAJE MONOCASCO
DEL AVIÓN CESSNA 182 CON MATRÍCULA HC-CDL PARA
LA IMPLEMENTACIÓN DE UN BANCO PRÁCTICO DE
ARRANQUE DE MOTOR CONTINENTAL EN LA EMPRESA
AEROKASHURCO DE LA CIUDAD SHELL - PASTAZA”**

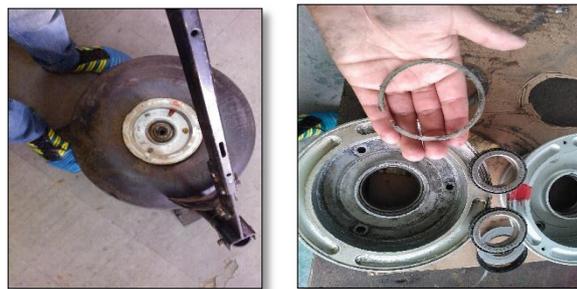
Figura 43 Mantenimiento y reemplazo de partes del neumático

Para el mantenimiento y reemplazo de partes del neumático del tren de aterrizaje principal izquierdo se procedió a obtener la información del Service Manual sección 5, landing gear, páginas, 5.10,5.12,5.16, ANEXO E. En primer lugar se realizó el desmontaje de la rueda con un extractor rueda-neumático y se verificó todos los componentes del conjunto para lo cual el o-ring que se ubica entre las mitades de rueda no existía y se procedió a poner una nueva, mientras que las dos arandelas se les realizó una limpieza conjuntamente con los felt seal y los bearing cone los cuales después de la limpieza se engraso tomando los procedimientos obtenidos en el proceso educativo.

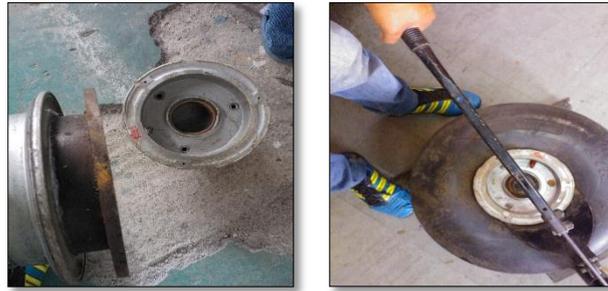
Figura 46 Mantenimiento y reemplazo de partes del neumático derecho

Se recurre al Service Manual, sección 5, Landing Gear, páginas, 5.10,5.12,5.16,ANEXO E, para el mantenimiento y reemplazo de partes del neumático derecho que como primer punto se efectuó la desintegración de la rueda con un la herramienta palanca separadora rueda-neumático y se procedió a verificar todas las partes de la rueda en la cual no se encontraba los rings principales por lo cual se colocó unos usados que se encontraba en buen estado y el resto de componentes se los limpio conjuntamente con los rodamientos los cuales se engraso y se procedió a colocar en el orden que indica el manual después de haber terminado el proceso de capado de las mitades de ruedas que se detalla a continuación debido que es un proceso diferente del mantenimiento de este componente, se ubica un lubricante especial en las pistas de los rodamientos para prevenir el capado de esta parte delicada ya que es en donde se ubican las partes de rodadura del neumático.

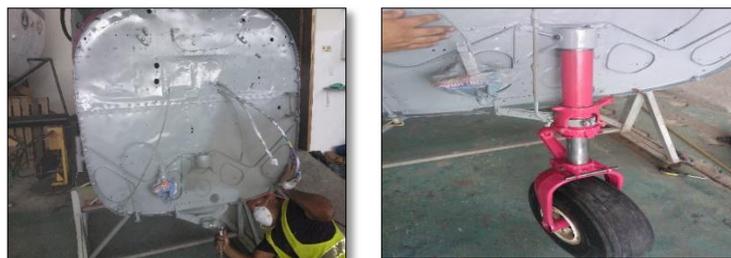
Figura 49 Montaje del tren de aterrizaje auxiliar

Previo al montaje del tren auxiliar o de nariz se realizó un proceso de relleno de material con soldadura de aluminio en el torque arm assembly nose gear steering la cual tenía una parte de su superficie rota por el impacto que recibió, tomando en cuenta que no es un proceso aeronáutico aprobado, pero sin embargo tomando las medidas de prevención adecuadas se realizó dicho proceso, luego se realizó el montaje del conjunto tomando como referencia la figura 33 del catálogo de partes ilustradas páginas 104 y 105, ANEXO F, en el montaje se observó el desgaste de algunos implementos del torque links para lo cual se procedió a cambiar los spacers y realizar un mantenimiento de los pernos y tuercas además del grease fitting que es por donde se lubrica. Finalmente se colocó líquido hidráulico y presión de aire en el conjunto la cual debe tener 5 pulgadas ± 15 de extensión y una cantidad de un litro y medio de líquido hidráulico la cual es aeroshell fluido 41.

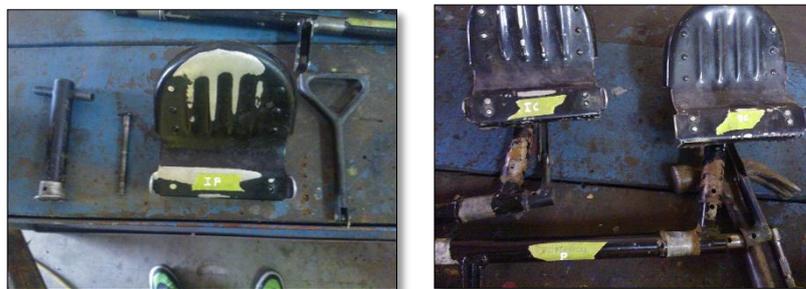
Figura 51 Mantenimiento de los pedales de freno
3.12.3. Inspección de los ductos del sistema de frenos

Se realizó un mantenimiento correctivo al dual brake hub debido a que se encontraba deformado por el golpe que sufrió, este procedimiento no es detallado en ningún artículo aeronáutico porque lo que certifica la aviación en el caso de deformación es inmediatamente el reemplazo por un nuevo conjunto, pero este proceso se lo realiza tomando las debidas precauciones es así que se procedió a enderezar el conjunto con una palanca y sujetándolo en la entenalla hasta corregir totalmente su deformación, luego utilizando el service manual sección 5, landing gear pagina 5-35 ANEXO E, se ubicó las partes del mismo con una limpieza previa de todos estos componentes encontrándose con algunas ausencias de estos para lo cual se indagó en el catálogo ilustrado de partes pagina 292 figura 72 ANEXO F, en la cual con cada número de parte y la descripción se buscó todos los componentes, finalmente se elaboró dos ejes que se ubican entre el pedal, el dual de freno y el cilindro master, realizando dos perforaciones a cada extremo para introducir los cotter pin.

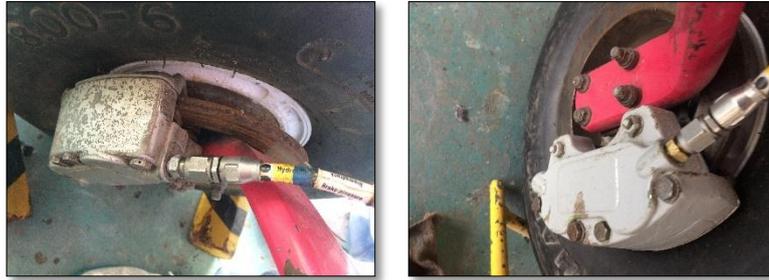
Figura 53 Mantenimiento de las cámaras de freno

En primer lugar, para el mantenimiento de las cámaras de freno es necesario mencionar que mediante un STC (Supplemental Type Certificate) las cámaras de freno fueron reemplazados por otro tipo de componente es así que se detalla en el Major Repair and Alteration formulario aprobado N° 21200020 ANEXO H, por lo que no fue necesario el service manual, entonces se procedió a limpiar los componentes de las cámaras de freno, para lo cual se utilizó solventes y presión de aire para el desmontaje de los pistones y sus respectivos o-ring, los pernos debieron ser cambiados por unos nuevos los cuales tienen un numero de parte AN4H16A al igual que los fittings de las dos cámaras que tienen número de parte AN815-4D, el resto de componentes se le dio su respectivo mantenimiento, en el caso de las pastillas de freno se tuvo que cambiar por nuevas para lo cual fue necesario 4 remaches de pastillas y dos anchor bolt, finalmente el proceso de mantenimiento tuvo como terminación el acople hacia el disco de freno de cada rueda.

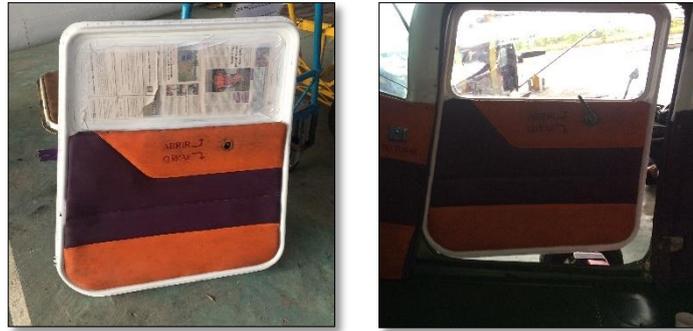
Figura 55 Mantenimiento de las puertas de cabina

Las puertas de cabina sufrieron varios golpes tras el accidente por la cual la puerta de copiloto se reemplazó por una en mejor estado, aunque se realizó cambios de tapizado, en si a las dos puertas se perforo en sus remaches para tratar de nivelar la superficie del componente y volver a remachar con remaches de vástago solido AN430A, en lo que se refiere a la puerta izquierda en la palanca de abrir y cerrar la puerta se realizó una limpieza de las dos arandelas, el filtro y el resorte de palanca, también se ubicó bien el seguro de amortiguación de la puerta, este proceso se realizó mediante el catalogo de partes ilustradas Figura 41 Left cabin Door assembly ANEXO F, verificando que se ubique todos los componentes del conjunto. En lo que se refiere a la puerta derecha de cabina se hizo un relleno con soldadura de aluminio en el hinge upper stationary y en el hinger lower puesto que se encontraban rotas, este proceso no es aprobado por entes aeronáuticos pero sabiendo que es para utilidad como banco de pruebas, es accesible este procedimiento, luego se elaboró un eje pasador para asegurar la puerta y se verificó que posee todos los componentes mediante el catálogo de partes ilustradas figura 42 A Right cabin door assembly, ANEXO F.

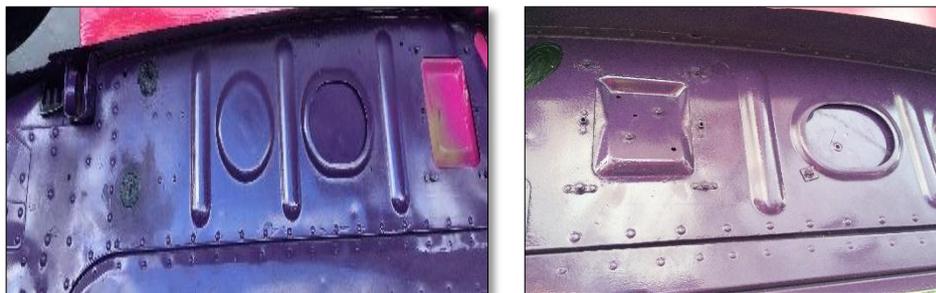
Figura 56 Sellamiento de agujeros en las partes laterales superiores
3.15. Reparación estructural de la lámina inferior sección 100- 124

Este proceso se lo realizo con la finalidad de prevenir el filtramiento de agua o sustancias inmersas en el ambiente obteniendo así un cuidado de los componentes internos de cabina y para la facilidad de limpieza de la aeronave pequeña externamente, principalmente se selló los agujeros por los cuales se ubican los sujetadores de fuselaje a las alas, que es donde existen mayores agujeros, para lo cual se utilizó tapas de inspección a las cuales se cortó en forma geométrica de cada agujero y se procedió a perforar con una broca de 1/8" con tres agujeros en cada esquina para luego ser remachados con remaches de vástago solido AN320A, cumpliendo así con la forma estética del banco de pruebas.

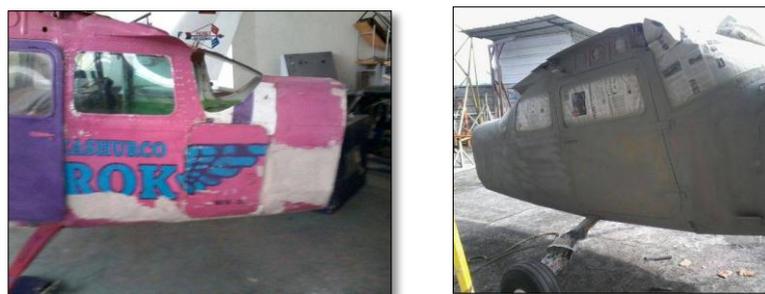
Figura 62 Remoción de pintura

Se remueve la pintura existente en la superficie de la aeronave con la aplicación del removedor Nervión AF 1400 hoja técnica en ANEXO I, que está compuesto de solvente clorado, activadores y cera, con una brocha numero 14 dando una suave capa sobre el material, luego se espera de 15 a 20 minutos hasta que brote la pintura para proceder a raspar con una espátula plástica, se repitió tres veces este proceso hasta procurar dejar toda la superficie en color propio del metal, luego se lijó con una lija 120 hasta lograr tener listo el metal para ser expuesto a pintura, es decir lijando todas las hendiduras existentes con previa aplicación de masilla recalcando que no es un proceso aeronáutico pero dada las circunstancias que es un banco de pruebas, se puede realizar este proceso.

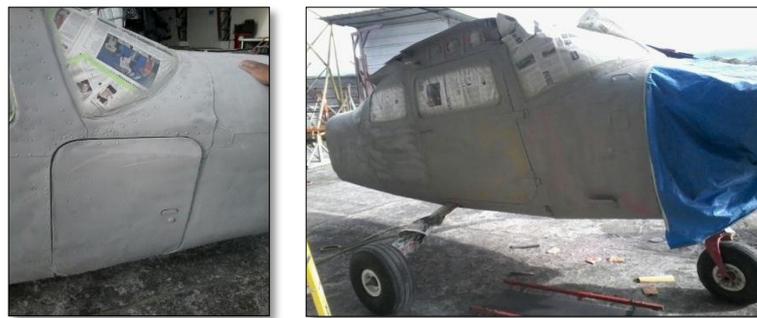
Figura 63 Aplicación de primer sobre el fuselaje

Para la aplicación del primer se selecciona en primer lugar el tipo que en este caso es la mezcla de primer EX2414 primer plomo y MIL-T-6094A de

thinner ANEXO I, las cuales deben ser mezcladas en iguales proporciones para un correcto roseado hacia la superficie del aeroplano, primero se ubica cobertores hacia los parabrisas, ventanas y todo componente que no vaya a ser expuesto a pintura de la aeronave para lo cual se necesitó de cinta adhesiva reflectiva y papel periódico, se pasa un trapo humedecido de thinner sobre toda la superficie del avión y se procede a rosear la mezcla del primer, tomando las debidas precauciones del operador.

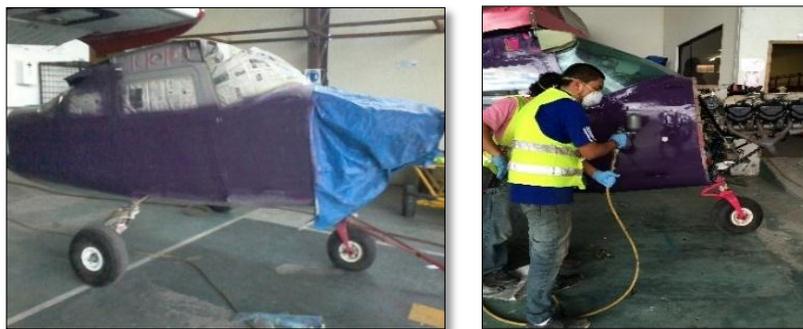
Figura 64 Aplicación de pintura sobre el fuselaje

Después de esperar el secado total del primer expuesto hacia el fuselaje se procede a preparar la pintura que por los colores de la empresa y el consentimiento del gerente se escogió el color morado para la cual es de color vinyl que se mezcla con T-1866 thinner de vinyl en una relación de 1:1, después de obtener un espesor apto para la aplicación, se procede a cernir la mezcla mediante una seda sintética al momento de echar sobre el recipiente de la pistola neumática de pintar, luego se procedió a rosear la pintura desde la parte posterior de la aeronave hacia la parte frontal, con movimientos de izquierda a derecha y en el caso de la capa de aluminio inferior de la posición en que se pueda pintar, tomando para la cual las debidas precauciones, utilizando los equipos de protección personal.

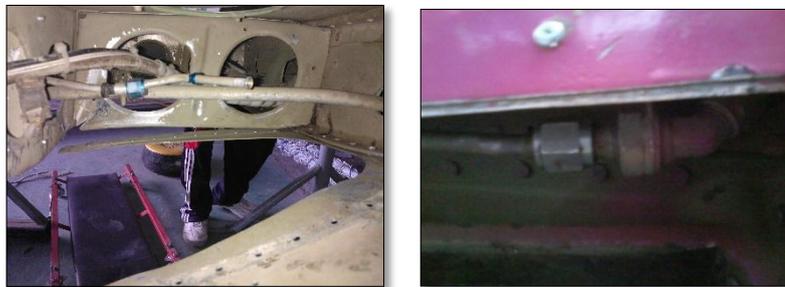
La inspección de las válvulas se las realizo mediante la información obtenida del owner's manual Figura 1-1 ANEXO G, que indica que posee las válvulas check en cada tanque pero como en este caso no consta con los tanque no es accesible verificar esas válvulas, posteriormente se

inspecciono la Fuel selector valve que se encuentra debajo del piso de cabina, su funcionamiento estaba correcto mencionando que el tanque incorporado es conectado por todas las líneas de combustible es así que siempre va a funcionar en both on, posteriormente se verifico el funcionamiento del fuel stariner drain valve el cual es de mucha importancia en vista que puede existir restos de agua y partículas sucias en el combustible y por medio de esta válvula se puede drenar y evitar el mal abastecimiento de combustible hacia el motor. Así finalizo con la inspección visual de las válvulas inmersas en este sistema.

Figura 68 Inspección de las válvulas inmersas en el sistema de combustible

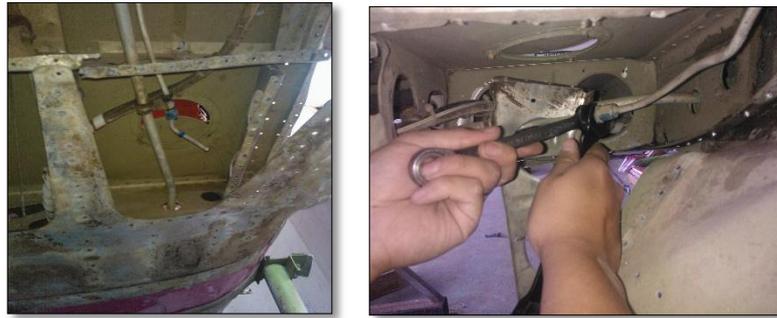
Una vez terminado con la inspección de las válvulas se procedió a verificar los ductos, en las cuales este sistema consta con ductos rígidos y flexibles. Es así que se detectó la falta de ductos flexible a la salida de la válvula selectora para lo cual se procedió a cambiar por ductos similares acoplando los diferentes fittings, siguiendo las líneas del sistema se encontró una cañería rígida en malas condiciones para lo cual se procedió a cambiar por una cañería elaborada con similitud a la original realizando así cortes exactos de la longitud del ducto y acoplándolo a los fittings necesarios para que llegue así hasta las salidas del tanque incorporado.

Figura 69 Inspección de los ductos del sistema de combustible

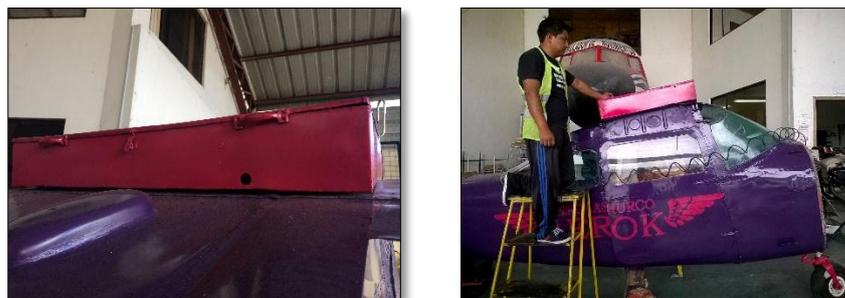
Figura 70 Implementación del tanque en la aeronave

Para la implementación del tanque reservorio de combustible en la aeronave se realizó varias perforaciones sobre la piel cobertor superior de cabina las cuales consistieron de dos agujeros en la parte delantera una a cada lado con broca de 3/8" al igual que dos perforaciones con la misma medida de broca en la caja reservorio, ahí se sujetó con pernos y tuerca de 3/8" con un vástago de media pulgada, el mismo procedimiento se realizó en la parte posterior de la caja procurando así la estabilidad del tanque tomando en cuenta que estar sometido a vibraciones de la aeronave, para la conexión de los ductos hacia el tanque se realizó dos perforaciones, uno en la parte lateral izquierda y otra en la parte lateral derecha de la caja por los cuales sale dos tomas del tanque que se conectó hacia los ductos provenientes del sistema, esta conexión se realizó mediante pegas especiales y correas sujetadoras de metal logrando así estéticamente un adecuado implemento del tanque hacia las líneas de combustible.

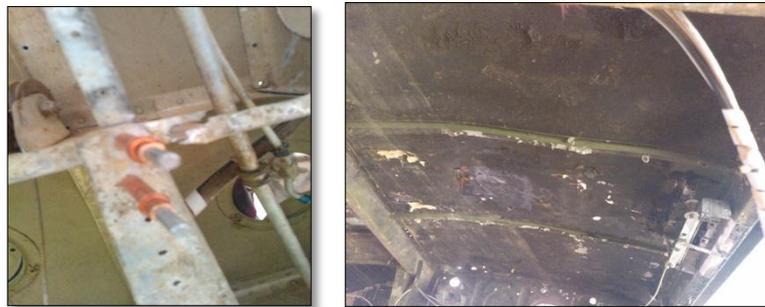
Figura 71 Instalación del sistema de combustible

Una vez terminado con el proceso de inspección de válvulas, de ductos y la correcta implementación del tanque reservorio de combustible, se procede a conectar todos los componentes el cual empieza el sistema en la salida del tanque hacia las líneas o ductos , utilizando unos fittings se conecta los ductos rígidos hacia los flexibles pasando por la válvula de drenaje se conecta hacia el engine primer que tiene una salida hacia el motor y otra salida desde la válvula hacia el selenoide de disolución de aceite que también sale de esta hacia el motor, posteriormente llegan los ductos hacia el carburador de la cual sale una conexión hacia el throttle y otra hacia el mixture control knob, terminando así con la instalación del sistema de combustible hasta esperar realizar las pruebas operacionales una vez terminado el montaje del motor.

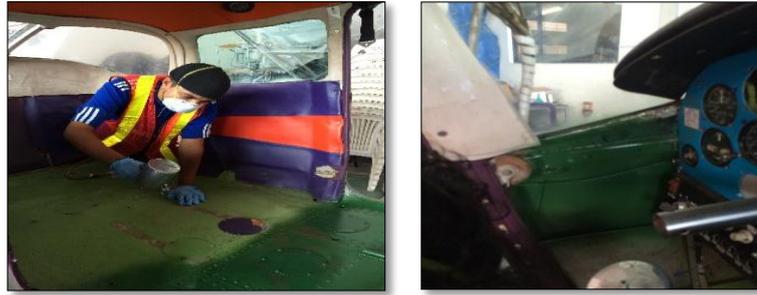
Figura 73 Aplicación de primer en cabina

En vista que se retiró el recubrimiento de protección entre el tapizado y la piel de aluminio, se aplicó el primer por todo el espacio interno de metal, es decir, las pieles laterales izquierda y derecha debajo del panel de navegación y debajo de las ventanas laterales, además del piso en su totalidad, este proceso se realizó bajo el Service Manual, Section 20: Painting, páginas 20-1, 20-2, ANEXO E, en la cual se mezcló EX2414 verde laquer primer y MIL-T-6094A thinner en iguales partes, las cuales se las cieron con una seda sintética sobre el recipiente de la pistola neumática de pintar, consiguientemente se rosea la mezcla sobre las superficies con el previo recubrimiento de las micas y los demás componentes que no son pintados, cabe mencionar que este primeado es la última capa aplicada sobre esta superficie, ya que no es necesario ser pintado de algún color.

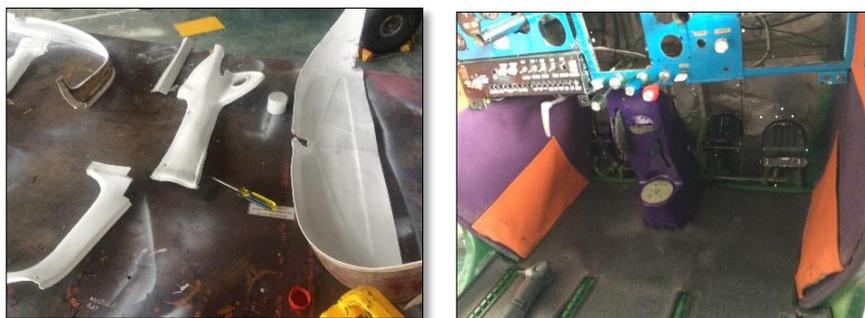
Una vez terminado el proceso de aplicación de primer, se procedió a ubicar el tapizado, para lo cual se realizó una limpieza previa de todos los tapizados existentes, incluso en el carenado de la piel lateral izquierda se realizó una reparación con fibra de vidrio puesto que estaba rota, en los demás tapizados se realizó la limpieza con solventes tratando de eliminar todas las manchas y residuos grasos, luego se procedió a pintar los tapizados de color blanco para darle más brillo a la cabina, cabe mencionar que el material del tapizado es propiamente de aviación y por ende posee propiedades térmicas y técnicas, los sujetadores a utilizar fueron tornillos con rodela plana dependiendo el lugar en donde se los ubicaba, posteriormente la parte superior al término del parabrisas frontal se sujetó hacia los ganchos propios del fuselaje, dándole así un temple al material de tapizado, en lo que se refiere al piso, se pegó velcro a cada lado de los rieles es decir 8 cintas para ubicar la cuerina sobre el piso terminando así el tapizado de pieles laterales, posteriores, superiores e inferiores.

Figura 74 Tapizado de cabina

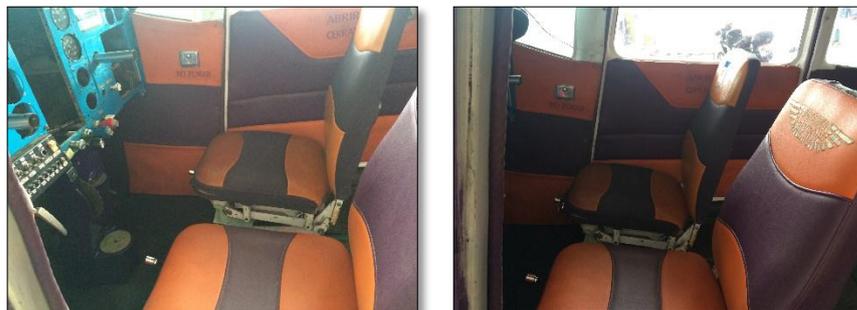
Figura 75 Montaje de los asientos

La ubicación de los asientos se lo realizó bajo el Service Manual section 3: Fuselage páginas 3-9, 3-10 y 3-10A ANEXO E. Para lo cual se inspeccionó previamente los rieles que se ubican en el piso de la aeronave, luego se limpió todos los componentes de los dos asientos conjuntamente con sus cinturones de seguridad propiamente, luego se verificó los resortes que poseen los seguros en las patas posteriores de cada asiento, estos debieron ser cambiados por unos nuevos en vista que se encontraban oxidados y tenían retorno a su posición normal, el bosin del asiento izquierdo no se encontraba ubicado en el soporte por lo cual se ubicó uno en buen estado, los pernos de ajustes de medida de $\frac{1}{4}$ por media pulgada fueron reemplazados, procediendo así a ser ubicados los asientos sobre los rieles, finalmente se aseguró los cinturones de seguridad con una superficie angular sobre el piso, terminando así el proceso de montaje de asientos de piloto y copiloto.
