EL MEGA SISMO DE CHILE DE 2010

Roberto Aguiar Falconí

MEGA EARTHQUAKE OF CHILE 2010

2 *Revista Internacional de Ingeniería de Estructuras*

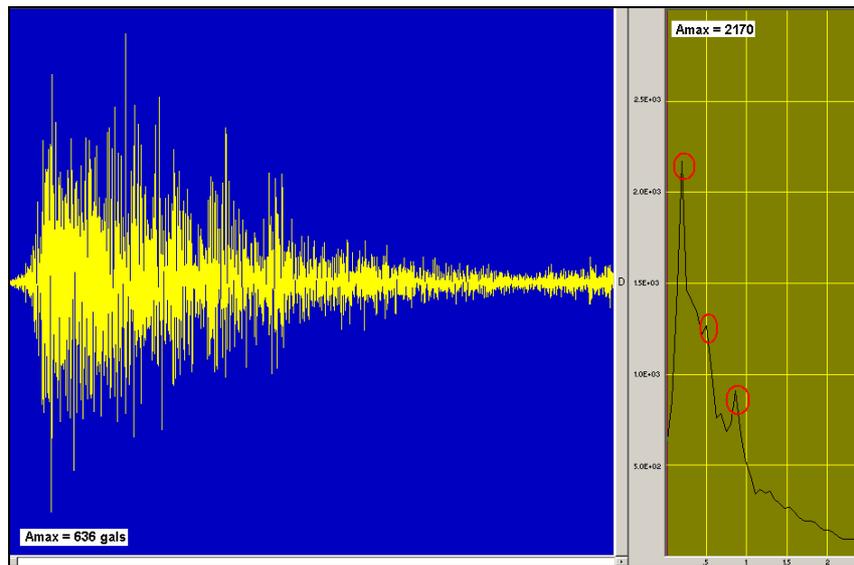
Figura 6 Acelerograma y espectro de componente N-S de San Pedro de la Paz. MSC 2010

En la figura 6 se presenta a la izquierda un acelerograma de la componente Norte Sur registrado en San Pedro de la Paz, bastante cerca de Concepción, durante el 27 F. La aceleración máxima del registro es 636 gals, otra vez nótese que la fase intensa es muy larga y se tiene una gran cantidad de pulsos de energía. A la derecha se muestra el espectro de respuesta de este registro, hallado para un 5% de amortiguamiento, con el programa DEGTRA. La aceleración máxima del espectro es 2170 gals.

Ahora lo que interesa es ver que el MSC presentó varios peaks característicos, los mismos que están en un círculo a la derecha de la figura 6. Los peaks, son los puntos de mayor aceleración espectral.

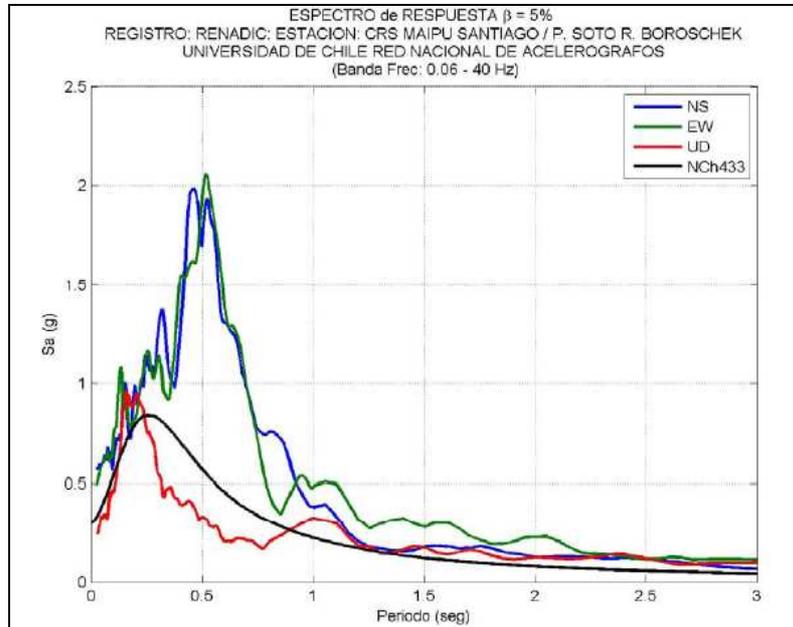
Figura 10 Espectros en Maipú y el de Normativa Sísmica. Boroscheck *et al.* (2010,1).

En varios lugares de Chile, los espectros elásticos del mega sismo del 2010, fueron mayores a los especificados en la Normativa Sísmica de Chile de 1996, como se aprecia en la figura 10 con los espectros hallados con los registros de Maipú en Santiago de Chile; **las ordenadas espectrales son mucho más grande que las prescritas en la normativa sísmica**, de tal manera que las estructuras de Maipú recibieron mayores fuerzas a las de diseño, esto ocasionó que se tenga un gran daño en Maipú (Ciudad Industrial).

Algo importante de destacar es el tipo de suelo, en Maipú el suelo es tipo III (suelo de baja capacidad soportante). En este tipo de suelo existe amplificación de las ondas sísmicas y por consiguiente mayores son las fuerzas que ingresan a la estructura.

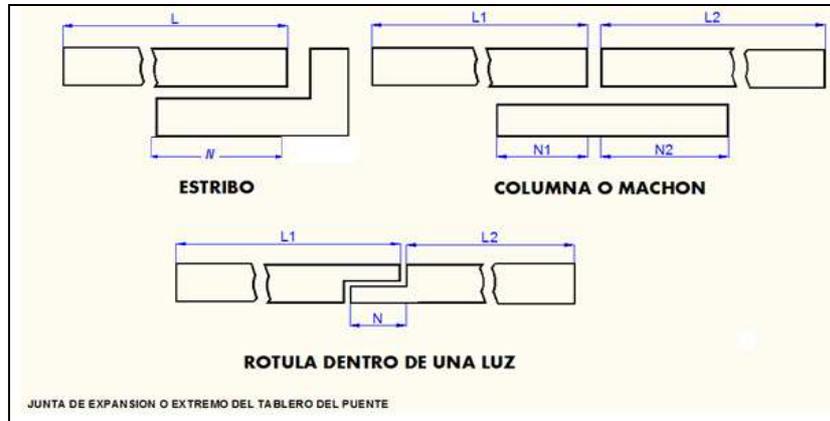
Figura 19 Longitud de apoyo de las vigas.

Nótese en la parte superior izquierda, de la figura 19, que el estribo tiene una longitud total que es mayor al N , la distancia que no está acotada se denomina S y es el desplazamiento que se espera debido al movimiento lateral del Neopreno. Finalmente se debe indicar que las ecuaciones presentadas son recomendables para puentes con luces menores a 70 m.

Una vez que se produce este daño va a caerse si la longitud de apoyo de las vigas no es la adecuada. **La longitud de apoyo N requerida**, de acuerdo al Manual de Carreteras 2002 se encuentra con las siguientes ecuaciones.

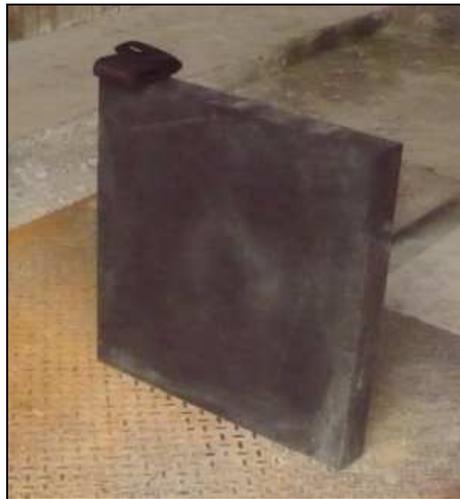
Figura 23 Apoyo de Neopreno

La respuesta sísmica de un puente considerando la rigidez y amortiguamiento del apoyo de Neopreno es menor a la respuesta sísmica en que no se considera dicho apoyo. **De ahí que se deban tomar las precauciones del caso para que este no se salga de su apoyo.** Aguiar y García (2010).

En la figura 23 se presenta un apoyo de Neopreno, para tener relación con el tamaño, en la parte superior está el estuche de una cámara fotográfica. Si este apoyo se coloca tal cual como está sobre los estribos o sobre los apoyos interiores (pilas del puente) y encima van las vigas longitudinales del puente. **La probabilidad de que el Neopreno se salga del estribo o pila y deje de trabajar es muy alta.**

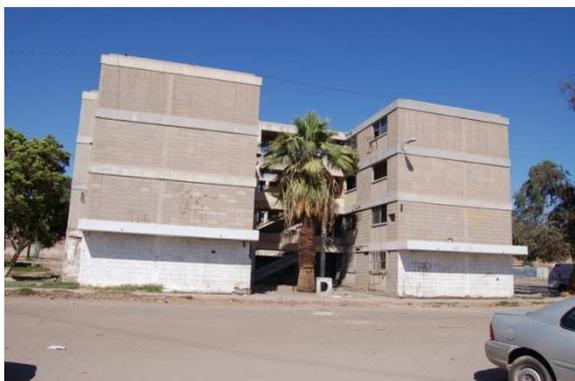
Figura 11

Estos multifamiliares, cuyo diseño corresponde a los años sesenta, se encuentran ubicados en la planicie de inundación del río Nuevo, y han sufrido daños tanto en sismos pasados (Campos 1974) como en el recientemente ocurrido. Están compuestos por un conjunto de ocho edificios de cuatro niveles y planta alargada con relación de aspecto mayor de 4, y construidos con base en marcos no dúctiles de concreto reforzado no desligados propiamente de muros de mampostería de bloque recubiertos en sus fachadas con cintillas cerámicas y celosías. En la dirección larga se construyeron muros dentro del marco que se dejaron a media altura formando columnas cortas. En la dirección corta se tienen muros de concreto que rigidizan esa dirección. Cada dos edificios se encuentran comunicados y conectados por un cubo rígido de escaleras de concreto reforzado, las cuales están ligadas estructuralmente a los edificios y, por ello, acoplan la respuesta de los mismos (figura 11).

Si bien los edificios no se colapsaron totalmente, los daños estructurales son severos, aunque no uniformes, pues hubo pares de edificios considerablemente más dañados que otros, a pesar de estar separados unas cuantas decenas de metros entre sí. Además del desprendimiento de celosías (figura 12), existieron agrietamientos y fallas por cortante en los muros de bloque que actuaron como diafragmas, sin ser diseñados para ello, principalmente en muros aledaños a aberturas para ventanas (figura 13). La falta de desligue de muros divisorios de bloque y la presencia de aberturas para ventanas también propició que se presentara el

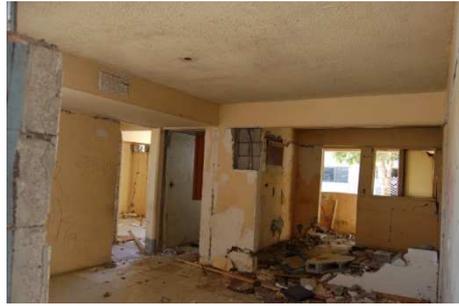
Figura 15

fenómeno de columna corta, sobre todo dado el pobre refuerzo por cortante con que contaban las columnas, dado que los estribos están separados aproximadamente entre 25 y 30 cm (figura 14), un detallado típico de la época de construcción. Se presentaron numerosos agrietamientos en los muros divisorios interiores, unos por deslizamiento/desligue con las vigas superiores, otros por asentamiento del terreno y unos más por cortante (figura 15). Incluso, se observaron fallas por cortante y por pérdida de adherencia del refuerzo en algunas vigas en su extremo cercano al nudo viga-columna (figura 16). Al parecer, en una rehabilitación previa, en algunos edificios se adicionó un marco interior de acero (figura 16), con poca eficiencia para prevenir los daños en la estructura original.

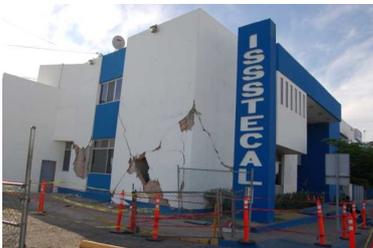
Figura 17

El edificio ISSSTECALI, una clínica del ISSSTE de especialidades de sólo dos niveles, sufrió daños estructurales severos que consistieron en grietas importantes que atravesaron los castillos de varios muros, y en otros muros incluso se observaron las varillas de los castillos por no contar con estribos (figura 17). El sistema estructural es un poco atípico en mampostería, con base en muros adosados dobles de aproximadamente 25 cm de espesor (doble espesor), hechos con ladrillo rojo recocido (figura 18) y confinados aparentemente sólo por castillos de 25 cm x 25 cm (figura 18), pues no se apreciaron dalas en elevación (figura 17). Debido a esta anomalía y al gran espesor de los tableros de mampostería, se desarrollaron fuerzas cortantes de importancia que los castillos por sí solos no pudieron frenar y también fueron penetrados (figuras 18 y 19). Aunque el ancho de los castillos es de 25 cm, su refuerzo es muy escaso: únicamente cuatro varillas de 3/8" como refuerzo longitudinal y estribos de alambroón liso de 1/4" cada 20 cm (figura 19). Este armado corresponde al refuerzo mínimo que se le debe proporcionar a un castillo convencional, cuyas dimensiones mínimas son generalmente el ancho de un muro simple (12.5 cm) por su mismo ancho o 15 cm. Por tanto, resulta claro que los castillos se encontraban notablemente subreforzados para el tipo de mampostería que se construyó y la falla de la clínica se debe, en parte, a emplear mampostería deficientemente confinada.

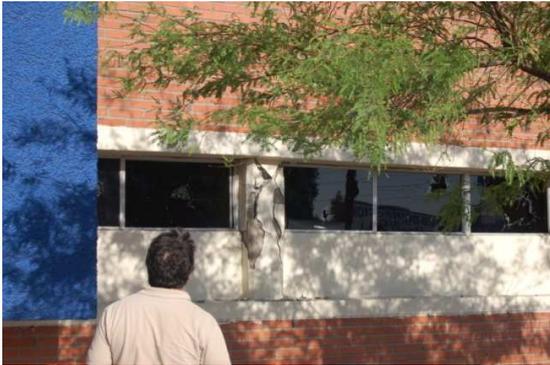
Figura 20

Enfrente a la clínica ISSSTECALI se ubica una escuela privada, la cual sufrió importantes daños estructurales por el efecto de columna corta (o cautiva) en algunos de sus edificios (figura 20). Como consecuencia de ello, los dueños de la escuela tomaron la decisión de demoler los edificios del plantel que se encontraran dañados, operación que ya se estaba realizando al tiempo de la visita (figura 21).

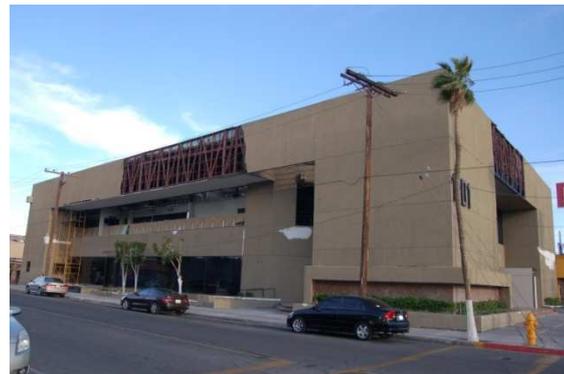
Figura 23

Finalmente, se observaron algunos daños de menor importancia en las fachadas de edificios comerciales, por ejemplo, algunos agrietamientos y desprendimientos menores de la fachada arquitectónica en una pequeña plaza comercial ubicada en la misma acera que la escuela antes descrita, mismos que estaban siendo resanados al tiempo de nuestra inspección (figura 22), así como el desprendimiento y agrietamiento de recubrimientos de tablaroca del edificio comercial ubicado en la Calzada Justo Sierra 1101 (figura 23).

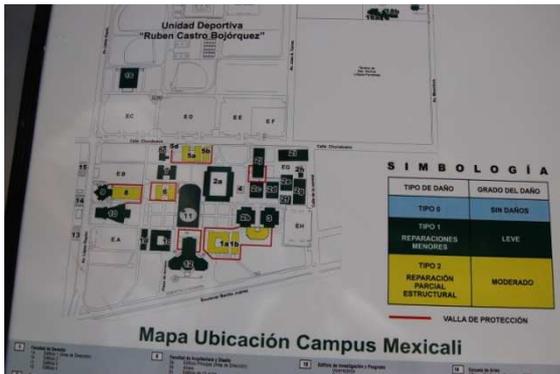
Figura 24

Conforme al levantamiento realizado por la misma universidad (figura 24), varios de sus edificios (siete en total) experimentaron daño estructural moderado (marcados en amarillo, figura 24) y, de acuerdo con la información de la UABC, se les asignó daño tipo 2. El resto se clasificó como daño tipo 1 (reparaciones menores), pero ningún inmueble se catalogó como tipo 0 (sin daño), y por ello requieren de una reparación estructural parcial.

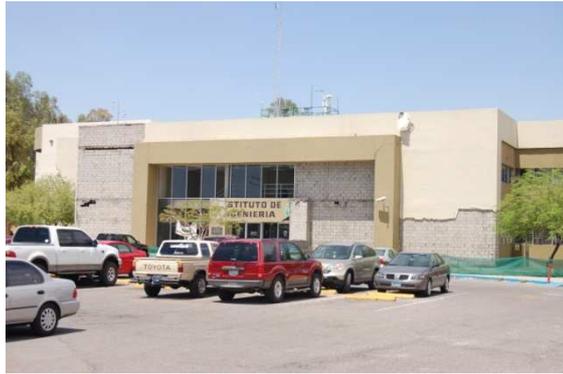
Figura 25

Entre estos edificios se destacan el del Instituto de Ingeniería (figura 25), que sufrió desprendimiento de los recubrimientos, el agrietamiento incipiente de los muros de fachada de bloque de concreto (no estructurales) y rompimiento parcial de algunas conexiones de la estructura de acero, y los edificios de la Facultad de Ingeniería y su biblioteca, donde aparte de los agrietamientos en muros y en pisos, se presentaron movimientos diferenciales entre estructuras vecinas (figura 27). Se presentaron daños similares en los edificios de la Facultad de Arquitectura. No se observaron daños en la estructura de acero.

Debido a la gran diferencia de rigideces entre los dos sistemas utilizados y por la manera en que interactuaron, se puede atribuir el daño en los muros de bloque a la alta flexibilidad de los marcos de acero que utilizan columnas cuadradas, las que no proporcionan gran rigidez lateral si no tienen relleno de concreto y si las conexiones no son adecuadas.

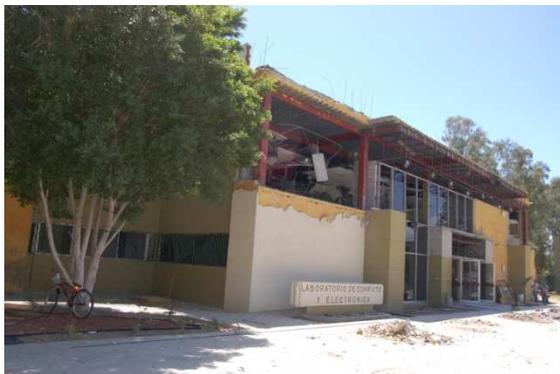
Figura 26

El Laboratorio de Cómputo y Electrónica, un edificio muy flexible con base en marcos de acero (figura 26), experimentó cuantiosos daños en elementos no estructurales y, al parecer, contenidos. Una particularidad que se observó en este edificio fue la práctica absurda que, en la fachada, se adosó un recubrimiento exterior muy pesado con base en mortero y malla, de unos 4 cm de espesor (color gris, figura 26), al recubrimiento original (color mostaza-naranja, figura 26), hecho con el mismo material y de espesor similar. Con ello se agregó de manera innecesaria masa a la estructura que seguramente contribuyó a magnificar los daños presentados.

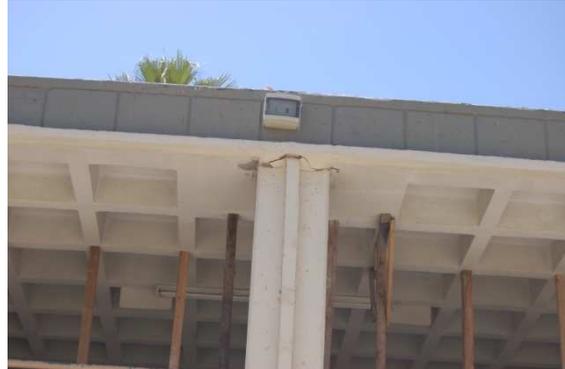
Figura 29

Un tercer tipo de edificios son estructuras con base en marcos compuestos por columnas y losas planas reticulares o aligeradas de concreto reforzado. Tal fue el caso de la Facultad de Derecho (figura 28), donde se apreciaron penetración incipiente o punzonamiento de las columnas en los capiteles de la losa (figura 29), daño que ameritó su apuntalamiento.

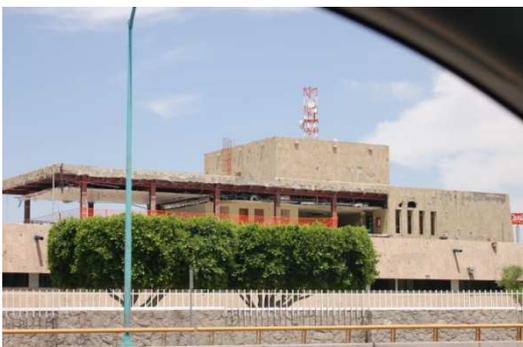
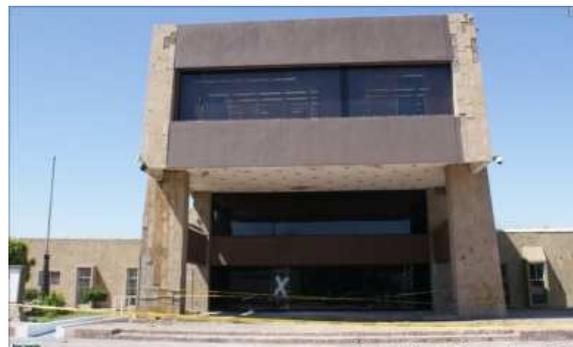
No fue posible visitar este edificio, pero a distancia se observa que su estructura es muy flexible, con base en marcos de acero estructural, y que sus fachadas eran pesadas, con base en recubrimientos de piedra labrada (figura 30). Además de la notoria irregularidad en elevación por escalonamiento (setback, figuras 30 y 31), la estructura presenta una clara irregularidad por relación de aspecto en planta (planta alargada), ya que la máxima dimensión en planta es alrededor de cinco veces su dimensión menor (figura 30), lo que favorece potenciales problemas por flexibilidad del diafragma. Además, en la dirección menor sólo cuenta con marcos de una sola crujía, lo cual hace esta estructura aún más vulnerable (figuras 30 y 31). Al parecer no sufrió daños estructurales, pero sí en las fachadas no estructurales y recubrimientos (figuras 30 y 31), seguramente ocasionados por la alta flexibilidad lateral de la estructura.

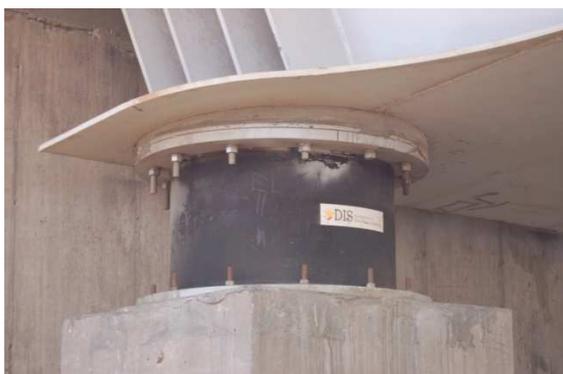
Figura 34

El Distribuidor Vial Mexicali tuvo un comportamiento sobresaliente durante el sismo, ya que no presentó daño alguno en ninguno de sus elementos (estructuras principales y secundarias como la tierra armada en accesos y ataguías de contención para el paso inferior). En cambio, si se apreciaron algunos daños en bardas aledañas al distribuidor sobre la avenida Lázaro Cárdenas. Por otra parte, si existe evidencia que los aisladores trabajaron y se desplazaron durante el sismo, pues se aprecia el descarapelamiento en su parte superior de las salpicadas de la pintura blanca que se aplicó con pistola de aire a las placas de acero que lo sujetan a la superestructura, tanto en los estribos (figura 34) como en las columnas de apoyo (figura 35).

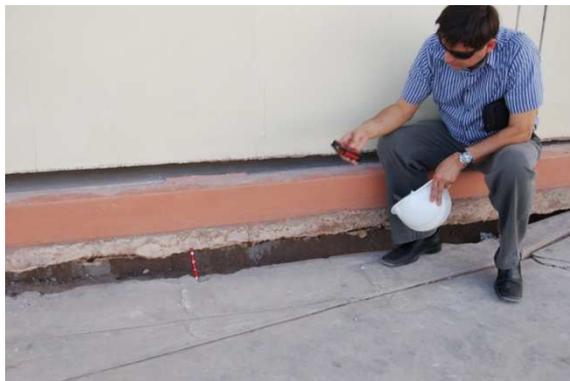
Figura 38

Se trata de un conjunto de cinco edificios con base en marcos de acero con contravientos recientemente construidos, el principal (figura 36) y otros cuatro gemelos denominados A, B, C y D (figuras 36 y 37), ubicados en la planicie de inundación del río Nuevo. Todas las estructuras existentes: los cinco edificios, parques, estacionamientos, el puente peatonal y las calles, sufrieron daños importantes al descender el nivel de piso por efecto de la licuación del subsuelo, con excepción de los edificios, donde solamente se afectaron los pisos de la planta baja. Los hundimientos debidos a la licuación llegaron a ser entre 25 y 30 cm en algunos edificios (por ejemplo, edificio A, figura 38).

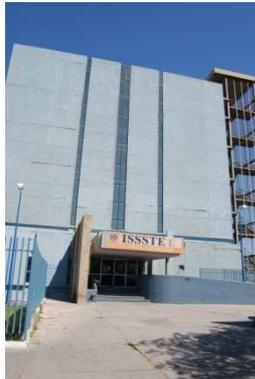
Figura 42

El Hospital General “5 de Diciembre” del ISSSTE está compuesto por una torre de seis niveles (figura 42) y tres cuerpos de tres niveles, y aparentemente data de los años setenta. Al momento de la visita no se pudo entrar a las instalaciones del hospital; sin embargo, desde el exterior eran visibles agrietamientos en el contacto de las escaleras de emergencia (exteriores) con los primeros dos niveles (figura 42). Dado que tanto el personal médico como los pacientes fueron evacuados de las instalaciones, y que aún a semanas de ocurrido el sismo, la atención a pacientes se estaba realizando en las áreas destinadas para jardines y estacionamiento (figura 43), es razonable suponer que en el interior del edificio deben existir daños en elementos no estructurales (por ejemplo, agrietamientos en muros divisorios o desprendimiento de plafones) y/o en contenidos, tales que justifiquen esta política de atender a los pacientes en carpas provisionales (figura 43).

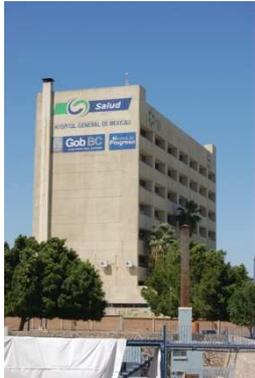
Figura 44

Por su parte, el Hospital General de Manzanillo de la Secretaría de Salud consta de un edificio principal de ocho niveles con sótano (figuras 44 y 45) y varios anexos de un solo nivel. Se trata de un hospital de diseño más reciente que el del ISSSTE, posiblemente de los años noventa. Se pudo realizar una inspección visual a las instalaciones. No se presentaron daños estructurales; de hecho, se podría decir que no se presentaron daños, salvo el daño de una cancelería en un consultorio para consulta externa. Al tiempo de la visita el hospital se encontraba operando de manera mixta, existía acceso al personal y al público de manera restringida, y también se estaba dando consulta externa en el área de estacionamiento.

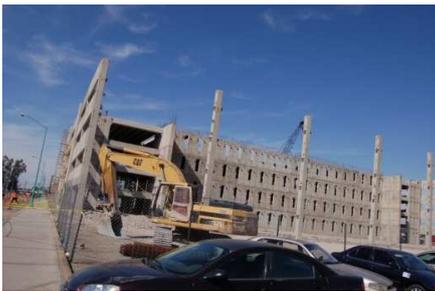
Figura 46

El edificio se ubica prácticamente enfrente del Hospital General del ISSSTE y se encontraba en construcción durante el sismo. Se trata de una estructura prefabricada, con base en columnas y traveses de concreto presforzado y muros de concreto, al parecer postensados (figuras 46 a 48).

En el proceso constructivo se izan primero las columnas (al parecer pretensadas), que son esbeltas y cuentan con ménsulas de acero (de taller) y cuya función es recibir a las traveses también pretensadas. Posteriormente se construyeron los muros, quienes también cuentan con ménsulas de acero. Finalmente, se montan vigas T prefabricadas para formar el sistema de piso.

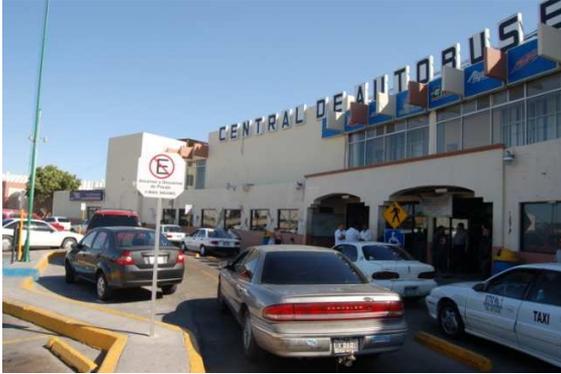
Figura 49

El edificio de la Central de Autobuses Foráneos de Mexicali sufrió severos agrietamientos por cortante en sus muros de fachada (figuras 49 y 50). Los muros de fachada son de mampostería, con base en ladrillo rojo recocido, que no disponían de castillos en las zonas aledañas a las aberturas para ventanas, por lo que su falla por cortante era la crónica de una muerte anunciada (figura 50). A pesar de los daños observados, el inmueble se encontraba en operación al momento de la visita (figuras 49 y 50).

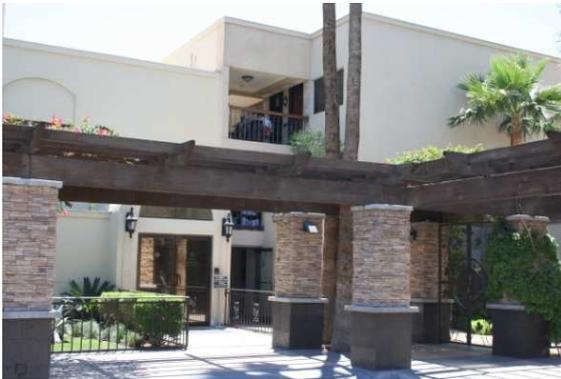
Figura 51

Se trata de una construcción de tres cuerpos principales que forman en planta una C, con la alberca en medio. El cuerpo central de seis niveles, que es el acceso al hotel (figura 51), tiene una planta alargada con relación de aspecto aproximadamente de cuatro; sin embargo, está conectado a los otros dos cuerpos con pasillos y escaleras, razón por la cual durante el temblor la planta alargada experimentó vibraciones importantes en sus extremos (conexión con los edificios), que originó que algunos muros del extremo sufrieran algunas grietas menores

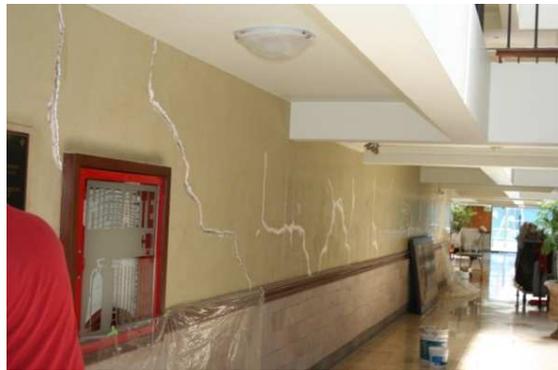
Figura 52

(figura 52), que no fueron de consideración para la seguridad estructural ni la operación normal del inmueble.

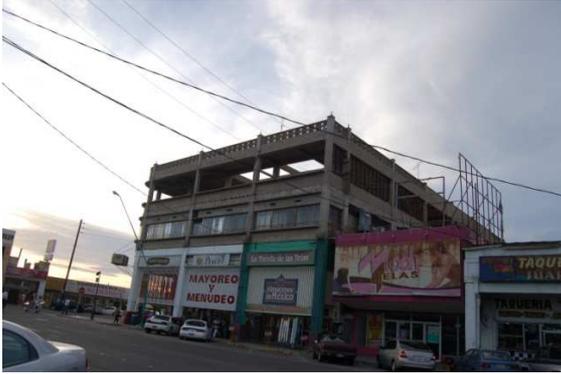
Figura 53

Durante nuestra visita al centro de Mexicali, incluyendo sus colonias más populares, no se apreciaron grandes daños. Quizá el que más llamó nuestra atención fue el que se presentó en un edificio antiguo de cuatro niveles con base en marcos de concreto reforzado (figuras 53 y 54). En él se observó el desprendimiento del recubrimiento y el pandeo del refuerzo longitudinal en una columna del último nivel en su extremo superior (figura 54).

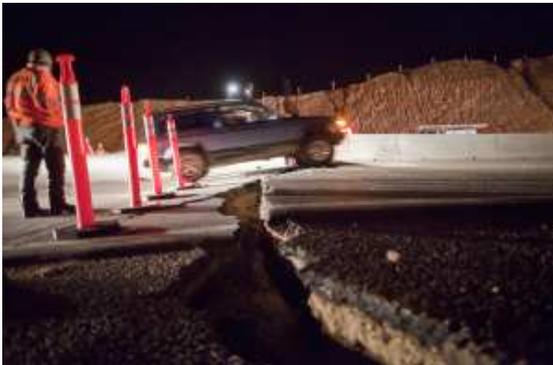
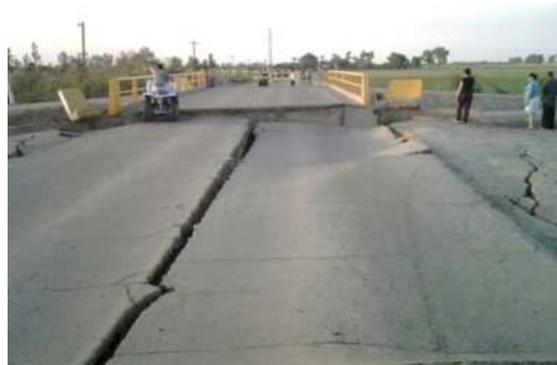
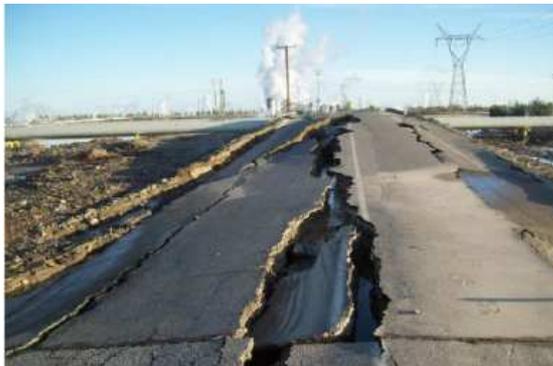
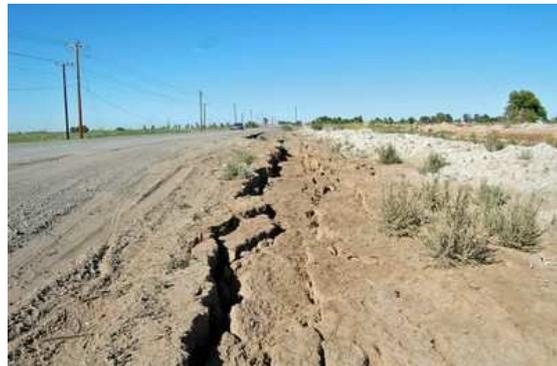
En caminos, se observaron fracturamientos transversales y longitudinales (figura 62). Asimismo, se presentaron deslizamiento de terreno en cortes naturales (figura 63), agrietamientos del terreno (con centímetros de apertura y hasta 3 m de profundidad, figura 64) y agrietamientos en canales, donde se estima que hubo 563 kilómetros de daños (figura 65), 278 km pertenecen a los módulos de riego 10, 11 y 12.

Figura 62 Daños en carreteras y caminos del valle de Mexicali. Fotos tomadas del sitio web <http://images.search.yahoo.com/search/images?p=sismo+mexicali&ei>

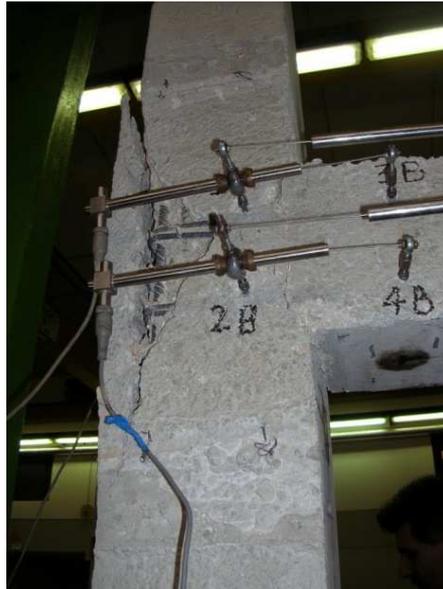
Debido a que las pruebas fueron realizadas con un valor despreciable de carga axial sobre la columna, con el aumento de la acción cíclica se presentaron en el centro de la unión fisuras de corte diagonales y pérdida del recubrimiento (Figura 4).

Figura 4 Fisuras de la unión tipo A.
