**Reparación de capotas y tratamiento anticorrosivo a los componentes estructurales pertenecientes a la sección del motor de la aeronave escuela CESSNA 150M en la ESPEL, como parte de un mantenimiento preventivo y correctivo de acuerdo al manual de servicio D971-3-13**

Monografía, previo a la obtención del título de Tecnólogo en Mecánica Aeronáutica Mención Aviones

Latacunga, 30 de octubre del 2021

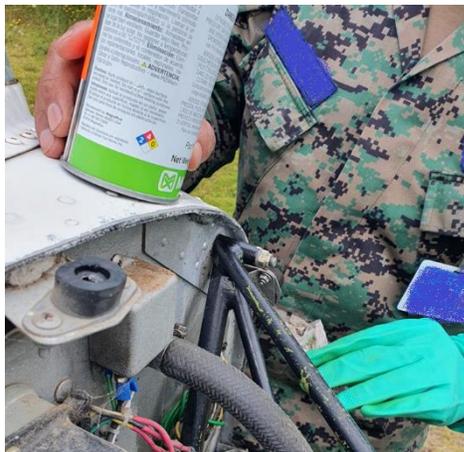
**Figura 24**

Como resultado del ensayo de partículas magnéticas aplicado al montante del motor, se pudo apreciar que no se encontró ningún tipo de discrepancia en las juntas de soldadura del montante del motor, este ensayo se lo realizó bajo la inspección suplementario 71-20-01 que el fabricante público en el 2003, fue realizada de manera continua y su duración fue de una hora con los equipos y de dos horas hombres para preparar previamente las juntas y al finalizar realizar una limpieza que es muy importante ya que las partículas magnéticas están a base de aceite y este podría ser un adherente de contaminantes que podrían dañar los elementos.

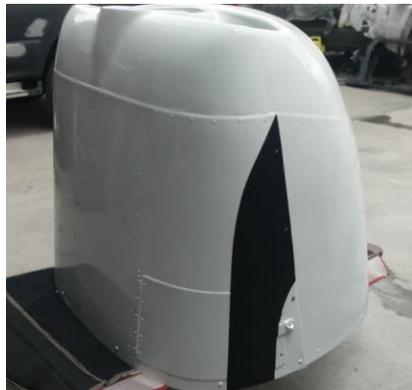
**Figura 43**

*Aplicación de pintura*
