**Evaluación del Grado de Vulnerabilidad Sísmica de Unidades Militares de interés (colegios, hospitales, aeropuertos, polvorines) en el Ecuador, basada en la guía FEMA P-1000, NEC-15, ASCE/SEI 41-17, ASCE/SEI 7-22 parte final.**

Trabajo de integración curricular, previo a la obtención del título de Ingeniero Civil

04 de marzo del 2023

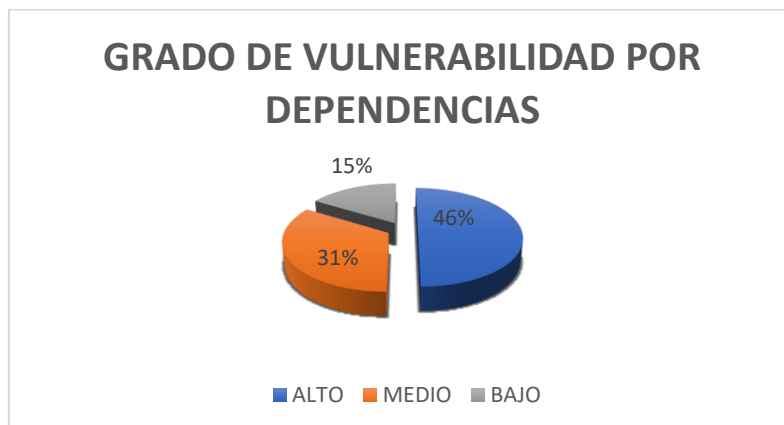
**Figura 8***Grado de vulnerabilidad*

Al obtener los resultados producto de las evaluaciones a las unidades y dependencias militares, se realiza la comparación grafica de los resultados tomando en consideración la estimación del riesgo global por unidades militares, grado de vulnerabilidad por dependencias, norma de construcción usada en cada dependencia y tipo de estructura usada.
