**Evaluación del grado de vulnerabilidad sísmica en Unidades Educativas en Sangolquí, Latacunga y Portoviejo, basado en la guía FEMA P-1000.**

Trabajo de Integración curricular, previo a la obtención del título de Ingeniero Civil

24 de agosto del 2023

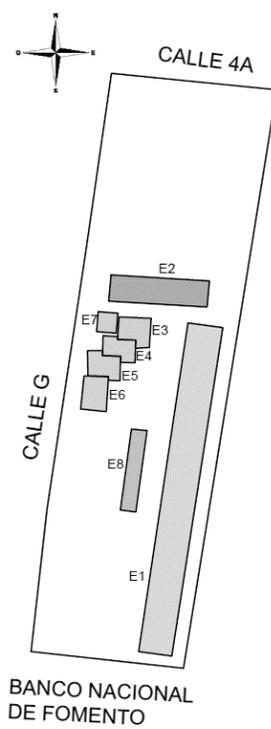
**Figura 13***Esquema "U.E. Oswaldo Guayasamín"*

Edificio	Uso	V		Elemento de Terreno	V Total
E1	Aulas	39.80	Baja	4 4.68	<b>52.24</b>
E2	Aulas	36.88	Baja	5 5.42	
E3	Aulas	61.65	Alta	4 7.25	
E4	Aulas	61.65	Alta	4 7.25	
E5	Aulas	62.84	Alta	4 7.39	
E6	Aulas	62.55	Alta	4 7.36	
E7	enfermería	60.75	Alta	5 8.93	
E8	Coliseo	33.52	Baja	4 3.94

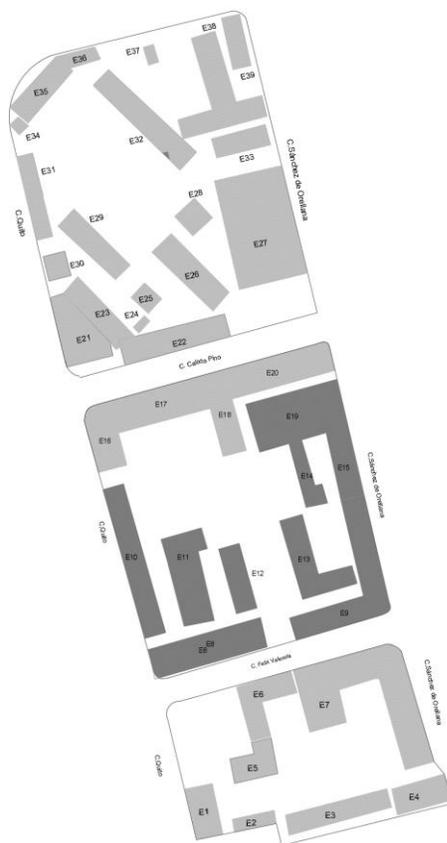
Figura 15

Croquis de la U.E. Victoria Vascones Cuvi - Simón Bolívar - Elvira Ortega

Código	Dependencias y Descripción	Fotografía
E1 (3)	(1) Aulas  Construcción de aproximadamente 50 años, de estructura de hormigón armado (C3). Presenta una ampliación horizontal, presenta grietas en sus elementos estructurales.

Código	Dependencias y Descripción	Fotografía
# de Pisos		
E2 (1)	<p>(1) Baños</p> <p>Construcción de aproximadamente 30 años de antigüedad de hormigón armado (C3). Presenta humedad, agrietamiento y fisuras tanto en paredes como en losa, presenta condiciones de golpeteo.</p>

E3 (3)	<p>(1) Aulas</p> <p>Construcción de aproximadamente 50 años, estructura de hormigón armado (C3). El edificio presenta humedad, grietas en sus elementos estructurales, la conservación de la edificación, así como su cubierta se considera regular.</p>

E4 (3)	<p>(1) Aulas</p> <p>Construcción de aproximadamente 40 años con estructura de hormigón armado (C3). El edificio se encuentra en una fila de más de 3 edificios, presenta irregularidad en planta, grietas y fisuras en losas, vigas</p>

E5 (2)	<p>(1) Aulas</p> <p>Construcción anterior al año 1977, es una estructura tipo (C3). Presenta ampliaciones horizontales, grietas en sus elementos estructurales, humedad en paredes además de grietas. El estado de conservación es Regular.</p>

Código	Dependencias y Descripción	Fotografía
# de Pisos		
E6 (2)	(1) Aulas Construcción con más de 50 años de construcción es una estructura tipo (C3) que presenta irregularidades en planta, sus columnas presentan grietas por represión de fundación su estado de conservación es regular.

E7 (2)	(1) Aulas Construcción anterior al año 1977, es una estructura tipo (C3), el edificio se encuentra en una fila de más de 3 edificios. Presenta humedad, grietas y fisuras en sus elementos estructurales.

E8 (3)	(1) Aulas Construcción anterior al año 1977 de hormigón(C3). Presenta condiciones de adyacencia, grietas en columnas y vigas, grietas en esquinas de paredes y puertas, sus elementos no estructurales interiores presentan una regular colocación.

E9 (2)	(1) Aulas Construcción entre los años 1977-2000, es una estructura de tipo (C3), el edificio presenta condiciones de adyacencia, irregularidad en planta, grietas en vigas y columnas el estado de conservación se considera regular.

E10 (3)	(1) Aulas Construcción anterior al año 1977, de hormigón (C3), no presenta irregularidades. presentan, humedad y grietas,

E12 (1)	(1) Aulas(2) Sub. Inspección Construcción anterior al año 1977, es una estructura de hormigón(C3), la edificación presenta fisuras en columnas, grietas en esquinas de puertas y ventanas, posee un estado de conservación de la edificación y cubierta regular.

E13 (2)	(1) Bar  Estructura de madera (URM) con más de 50 años de construcción, fracturas en vigas, columnas y paredes, cubierta en estado deficiente, cristales rotos, al tener forma de L posee irregularidad en planta con esquinas reentrantes.

E14 (1)	(1) Baños  Estructura de hormigón armado (C3) con más de 50 años de construcción, presenta fisuras en vigas, columnas y losa, fracturas en paredes, sin acceso inclusivo, al encontrarse junto al coliseo puede ser afectada por golpeteo.

E16 (2)	<p>(1) Sala de Profesores</p> <p>Construcción con más de 50 años, es una estructura de madera(W1), no presenta irregularidades. Con respecto a sus elementos estructurales presentan desgaste, humedad y grietas por lo que su estado general es deficiente y se encuentra en desuso.</p>

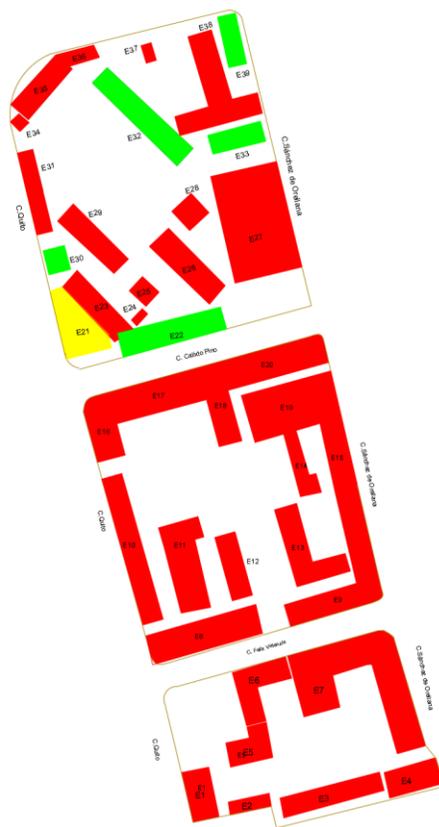
**Figura 16**

*Esquema de Vulnerabilidad de la U.E. Victoria Vascones Cuvi - Simón Bolívar - Elvira Ortega*

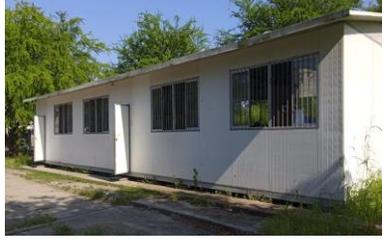
E3 (1)	<p>(1): Aulas</p> <p>Construcción en el año 2016. Estructura prefabricada (MH). Estado de la edificación y cubierta bueno.</p> <p>Inclusividad no implementada.</p>

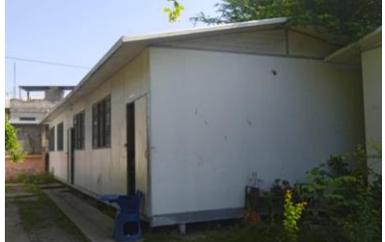
E4 (1)	<p>(1) Aulas</p> <p>(1): Aulas</p> <p>Construcción en el año 2016. Estructura prefabricada (MH). Estado de la edificación y cubierta bueno.</p> <p>Inclusividad no implementada.</p>

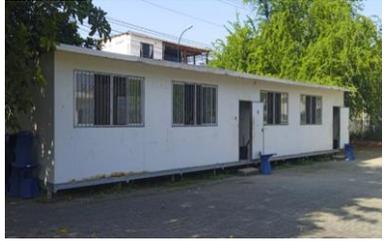
Código	Dependencias y Descripción	Fotografía
# de Pisos		
E5 (1)	<p>(1): Aulas</p> <p>Construcción en el año 2016. Estructura prefabricada (MH). Estado de la edificación y cubierta bueno.</p> <p>Inclusividad no implementada.</p>
