**Reparación del revestimiento del fuselaje, empenaje y alas acorde información
técnica aplicable a la aeronave Fairchild FH-227 de matrícula HC-BHD para la
Universidad de las Fuerzas Armadas “ESPE”**

Monografía, previo a la obtención del título de Tecnólogo Superior en Mecánica
Aeronáutica

21 de febrero del 2024

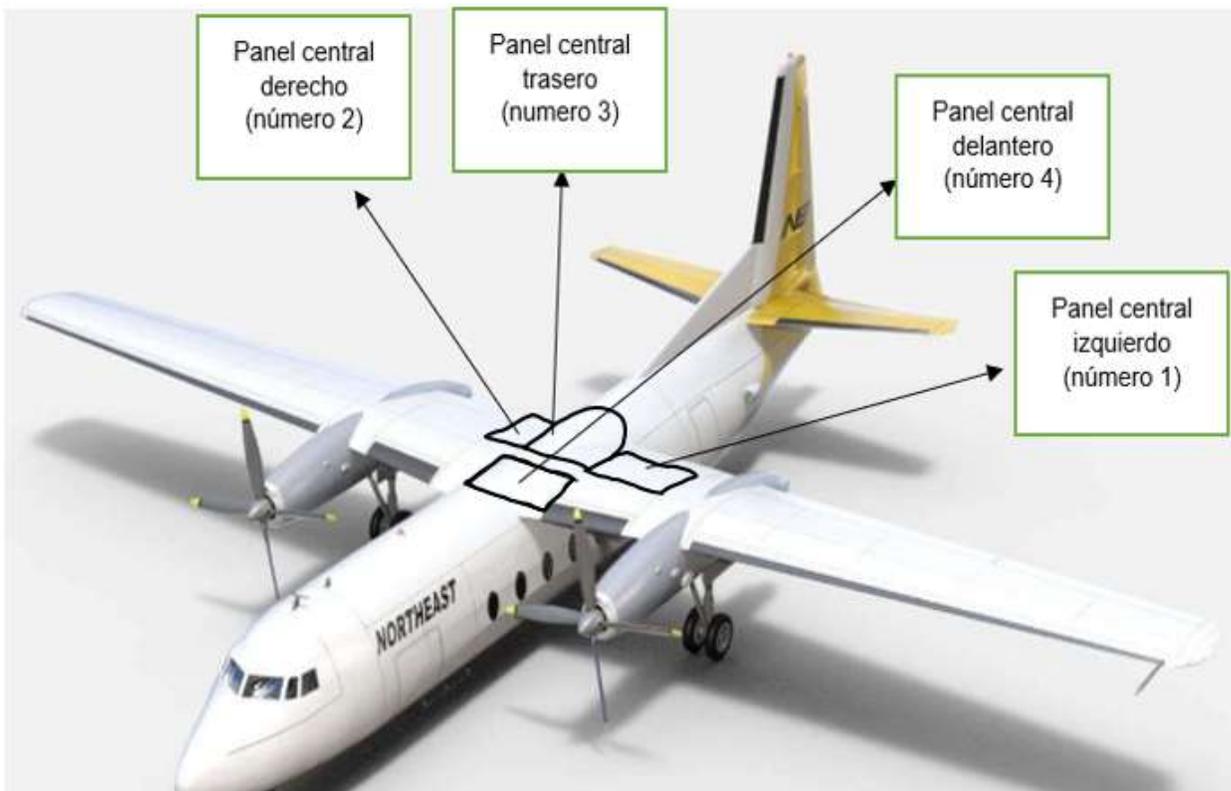
Figura 13

Identificación de los paneles en su posición con vista superior

Nota. Identificación de los paneles que serán removidos para mantenimiento.

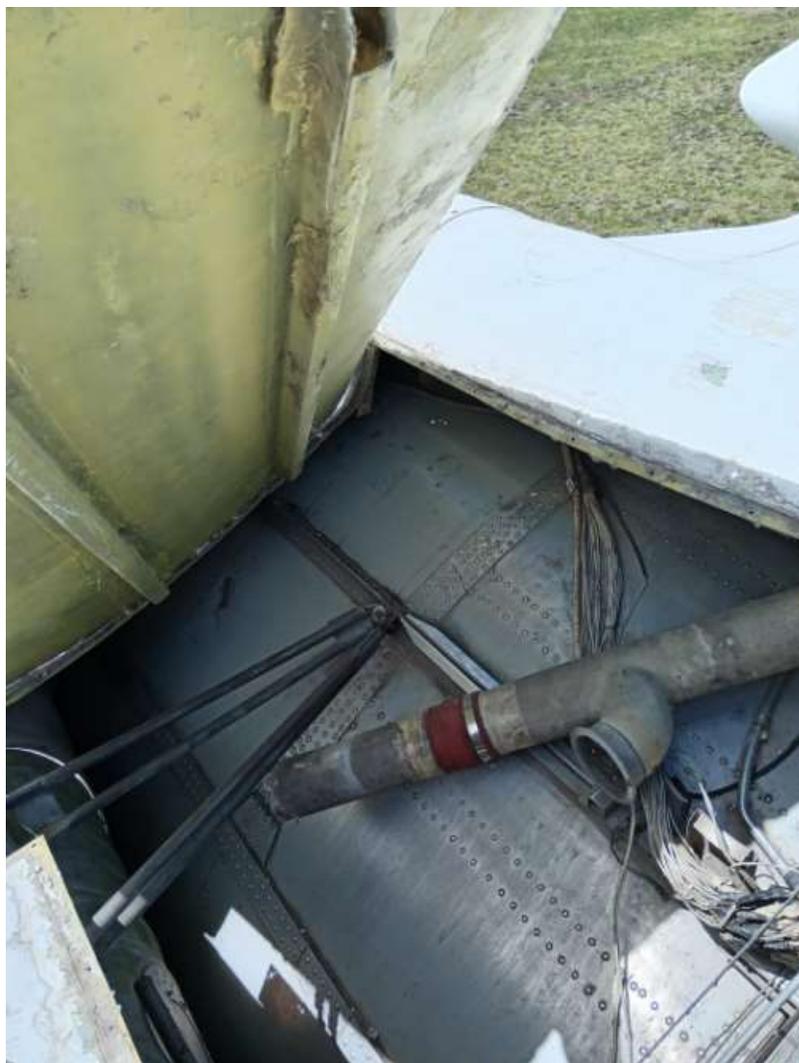
Figura 21

Remoción del panel número 1 (lado central izquierdo)

En la figura anterior se puede observar cómo el proceso requiere alzar el panel para su total remoción con la silicona en la estructura del fuselaje, este procedimiento se lo repite para los 4 paneles a ser removidos para mantenimiento.

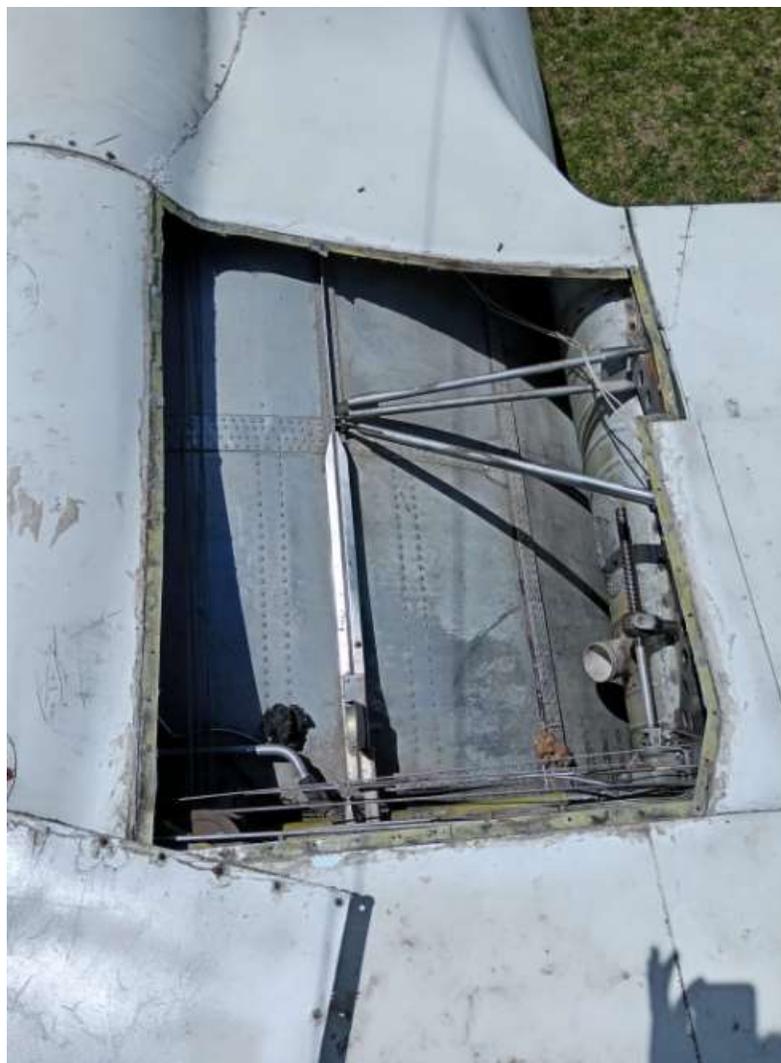
Figura 22

En la figura 22 se puede observar la remoción del panel numero 1 ya desinstalado en su totalidad, donde se visualiza cables de control y cables eléctricos, mismos que no deben ser manipulados, o dañados de alguna forma que impida con el funcionamiento correcto de la aeronave de manera normal.

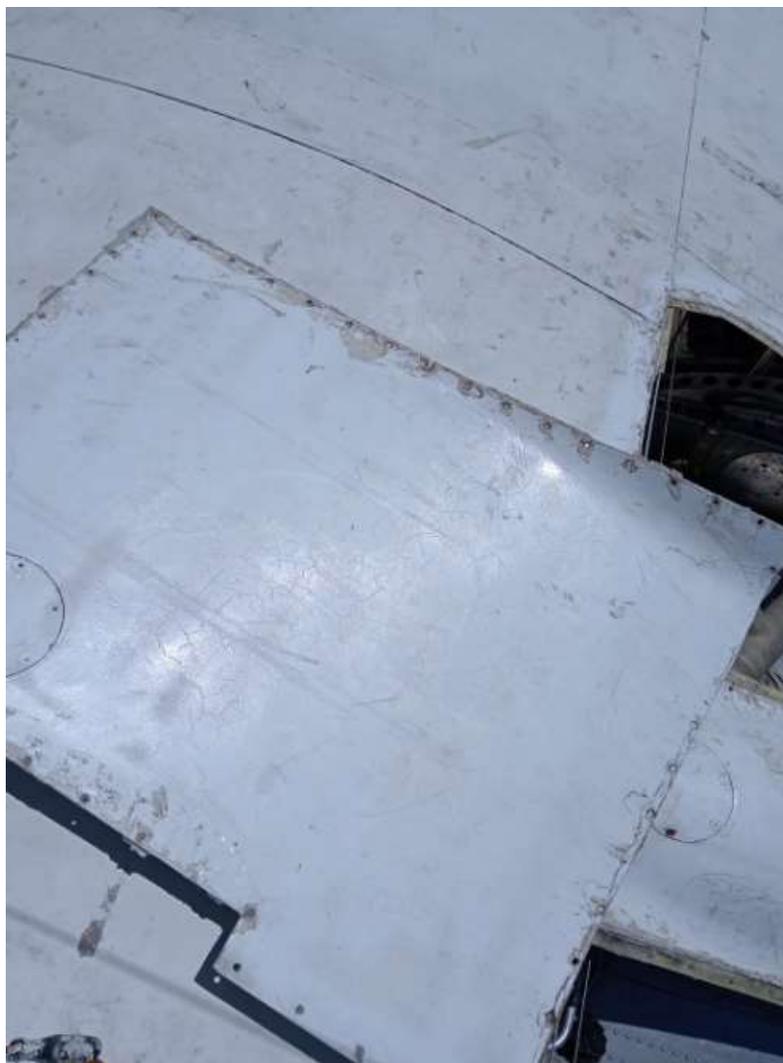
Figura 23

En la figura 23 se observa el panel número 2 desinstalado en su totalidad donde el estado de este componente está en condiciones no operativas ya que en la superficie se destaca una serie de agrietamientos y en los filos se encuentran erosionados por la lluvia.

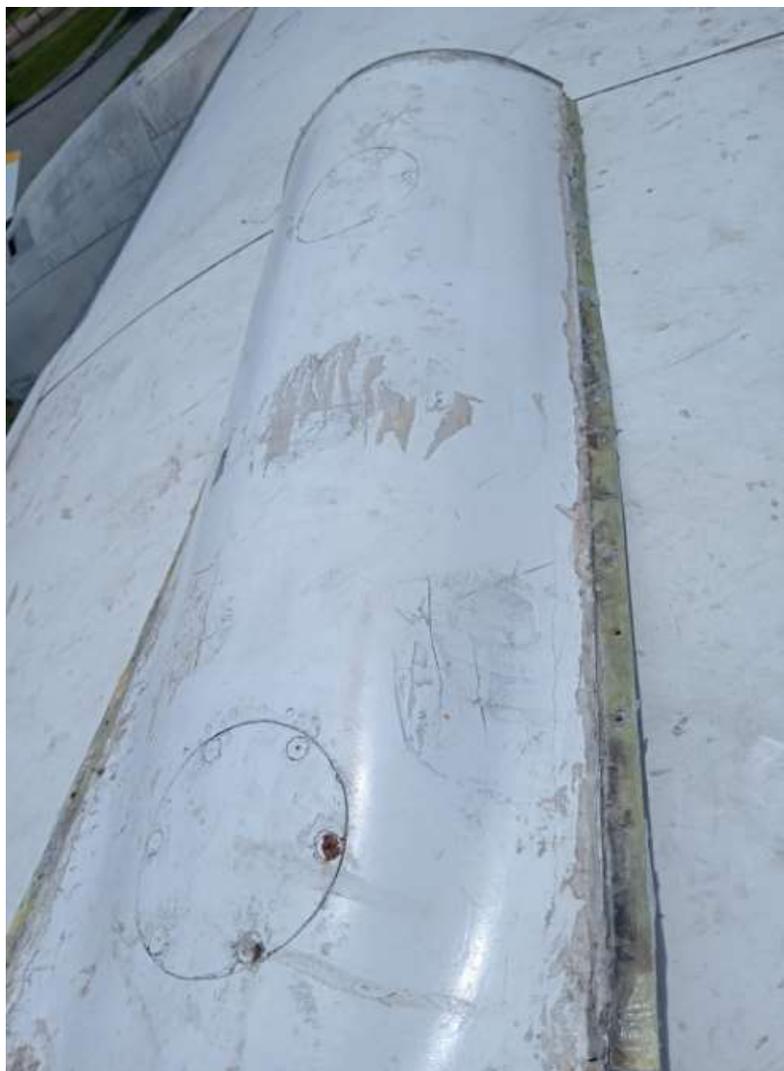
Figura 24

En la figura 24 se visualiza el estado del componente removido con agrietamientos, rasguños y pésimas condiciones de pintura previo a su corrección con su debido mantenimiento del panel.

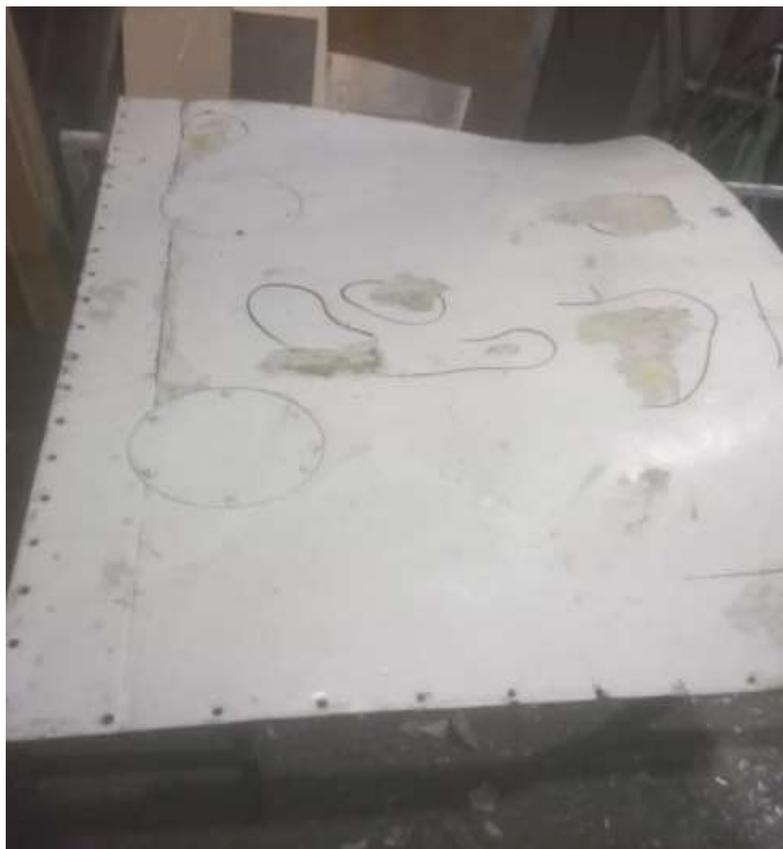
Figura 34

Nota. En la fotografía se observa cómo queda el lijado de los paneles en las partes donde existía daños estructurales.

En la figura 34 se puede observar el panel después de ser lavado con agua y detergente y también lijado, eliminando toda la suciedad, quitando así toda la humedad que pudo haberse acumulado en la superficie que pueda dificultar la reparación del panel de fibra de vidrio.

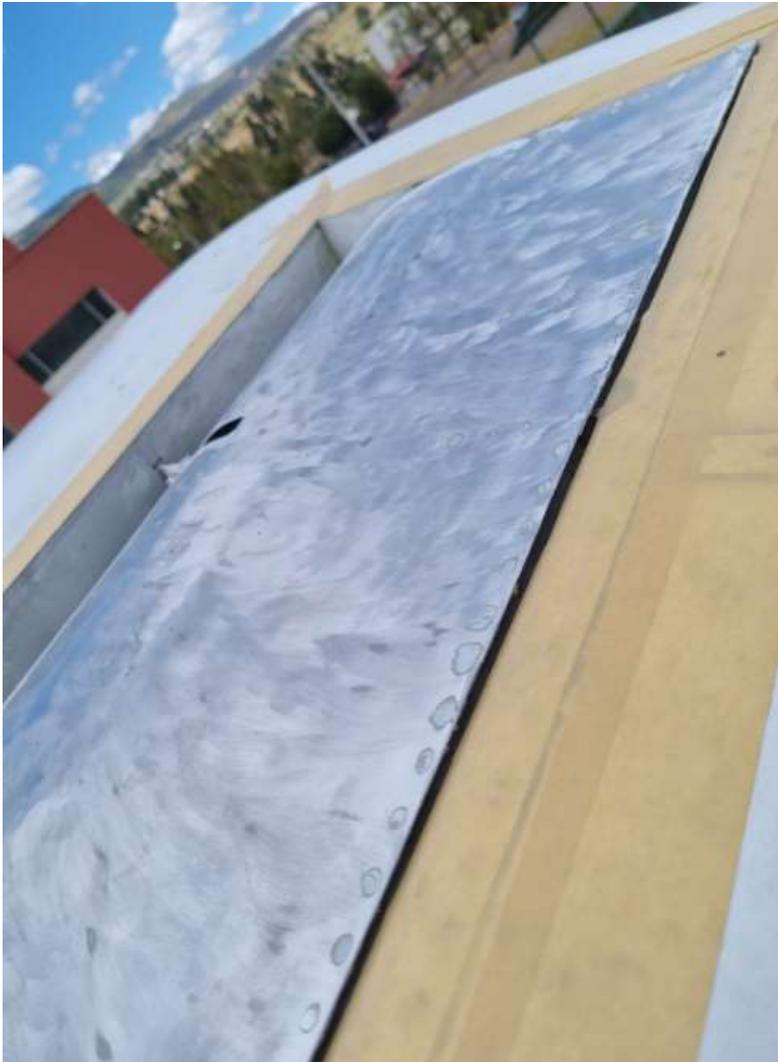
Figura 45

Nota. Lijado completo en la punta del ala derecha casi en el borde de salida de la aeronave Fairchild FH-227

Se puede observar el lijado realizado en la punta de la aeronave con una amoladora con un disco acoplado para lija orbital número 180 y 240 quitando así toda la pintura anterior para posteriormente darle un nuevo acabado de pintura.

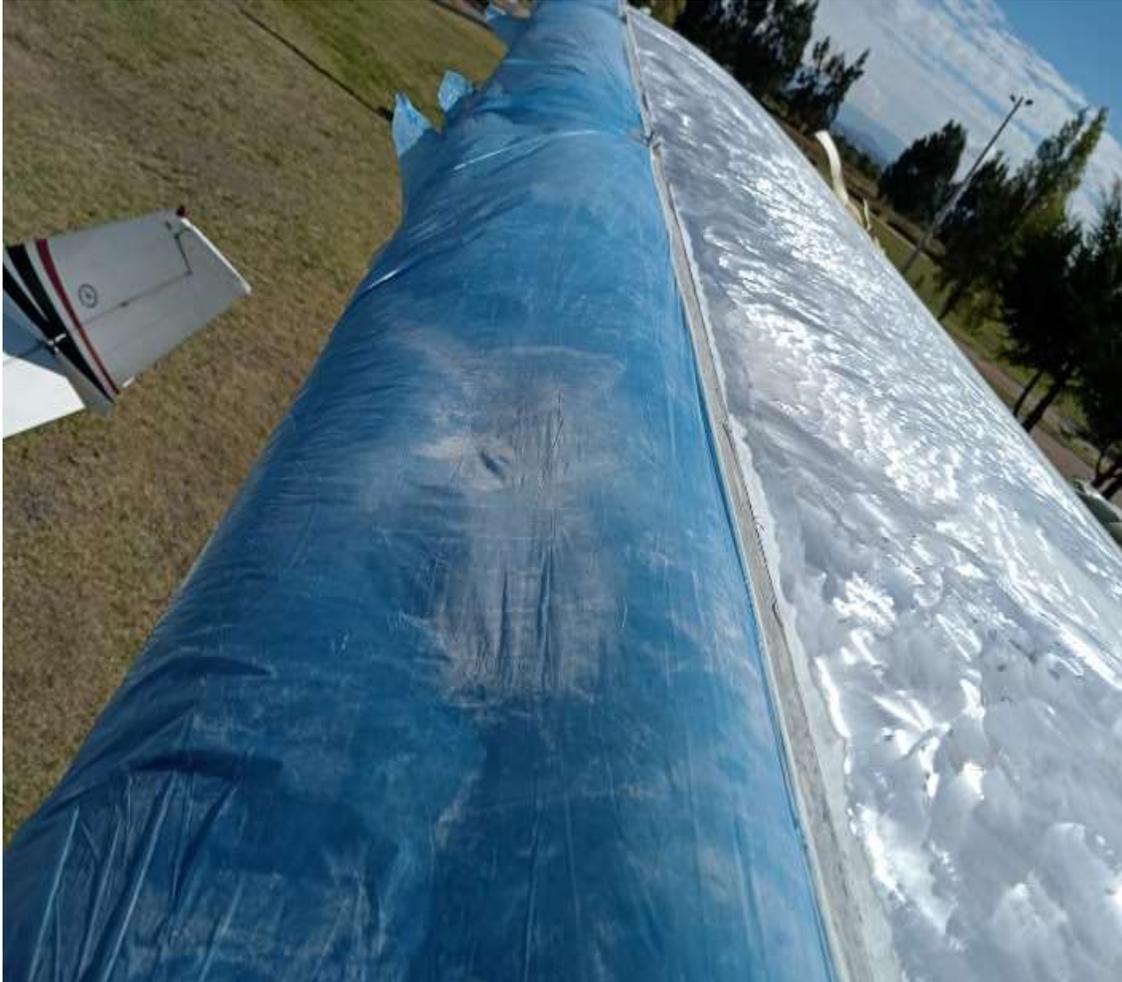
Figura 46

Nota. Lijado completo casi en el borde de ataque de la aeronave Fairchild FH-227

En la figura 46 se observa el lijado del ala derecha completo hasta dejar color metal a la estructura, cabe mencionar que es importante utilizar mascarilla en todo momento ya que el polvo que alza la pintura puede causar inflamaciones en la piel o en la garganta según se lo respire, como se puede ver en el enmascarado donde el polvo es muy notable.

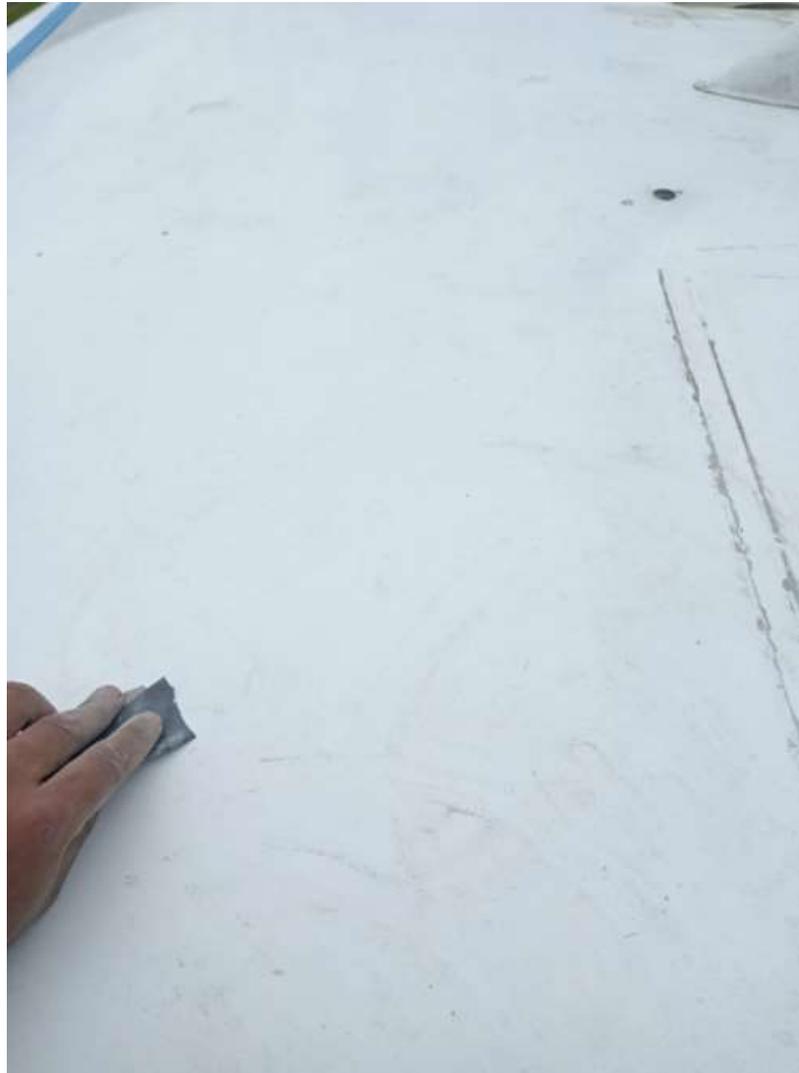
Figura 49

Nota. Lijado completo de toda la aeronave

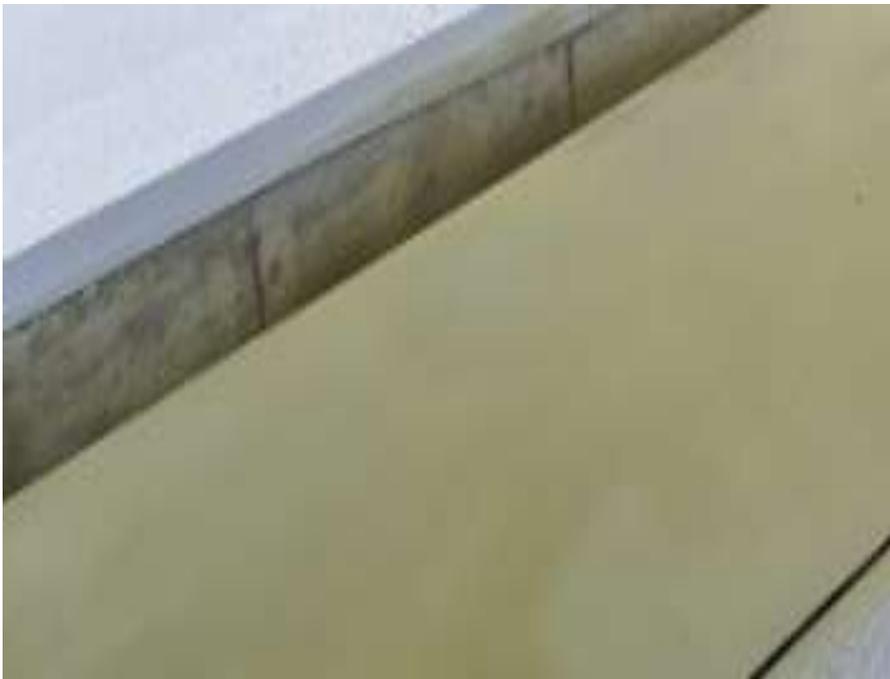
Figura 50

Nota. Aplicación de primer verde

En las zonas donde se dejó totalmente libre de pintura se procederá a colocar primer ya que este protegerá a la estructura de que se pueda llegar a formar corrosión, de existir el caso en que en una zona exista corrosión en la estructura se le daría un tratamiento anticorrosivo, pero a lo largo de la envergadura no se encontró corrosión por lo que solo se colocara primer en zonas donde se dejó totalmente sin pintura.

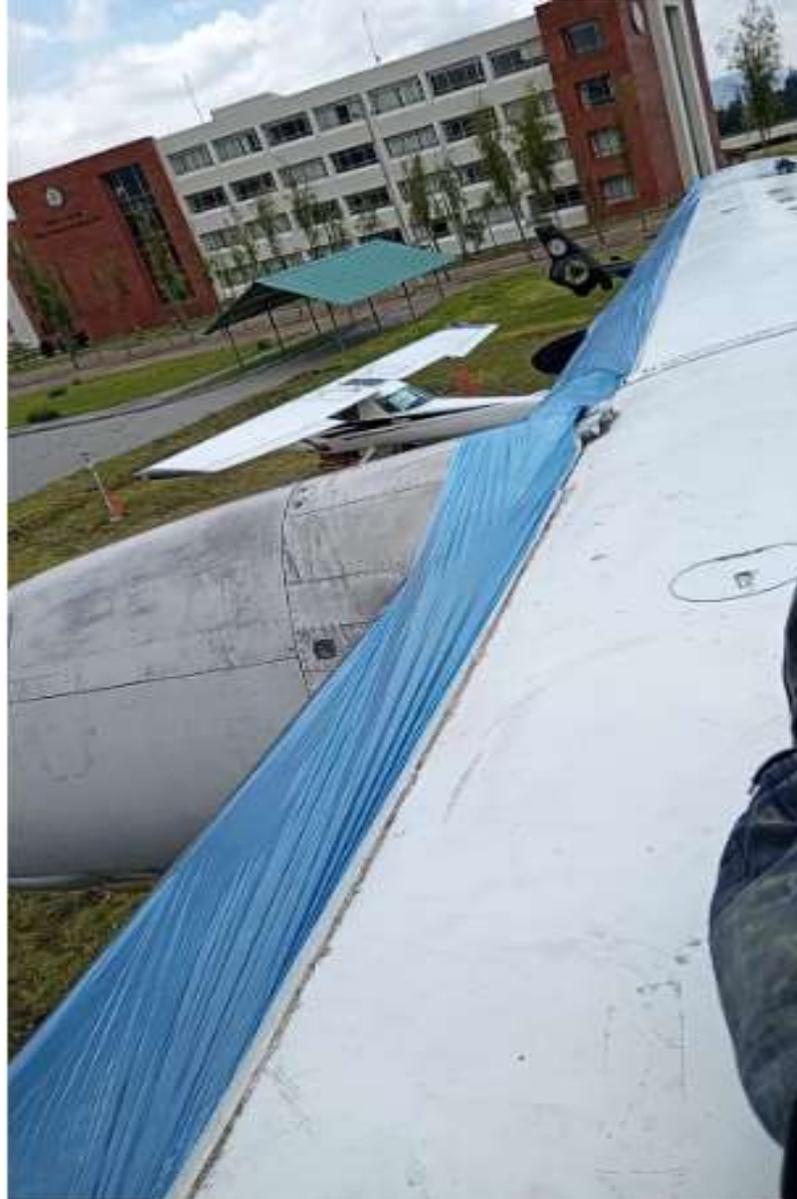
Figura 51*Enmascarar*

Nota. Enmascarado de las alas en las zonas donde no se va a realizar el proceso de pintura.

Se enmascara las partes negras del borde de ataque de las alas, así como también la matrícula de la aeronave.

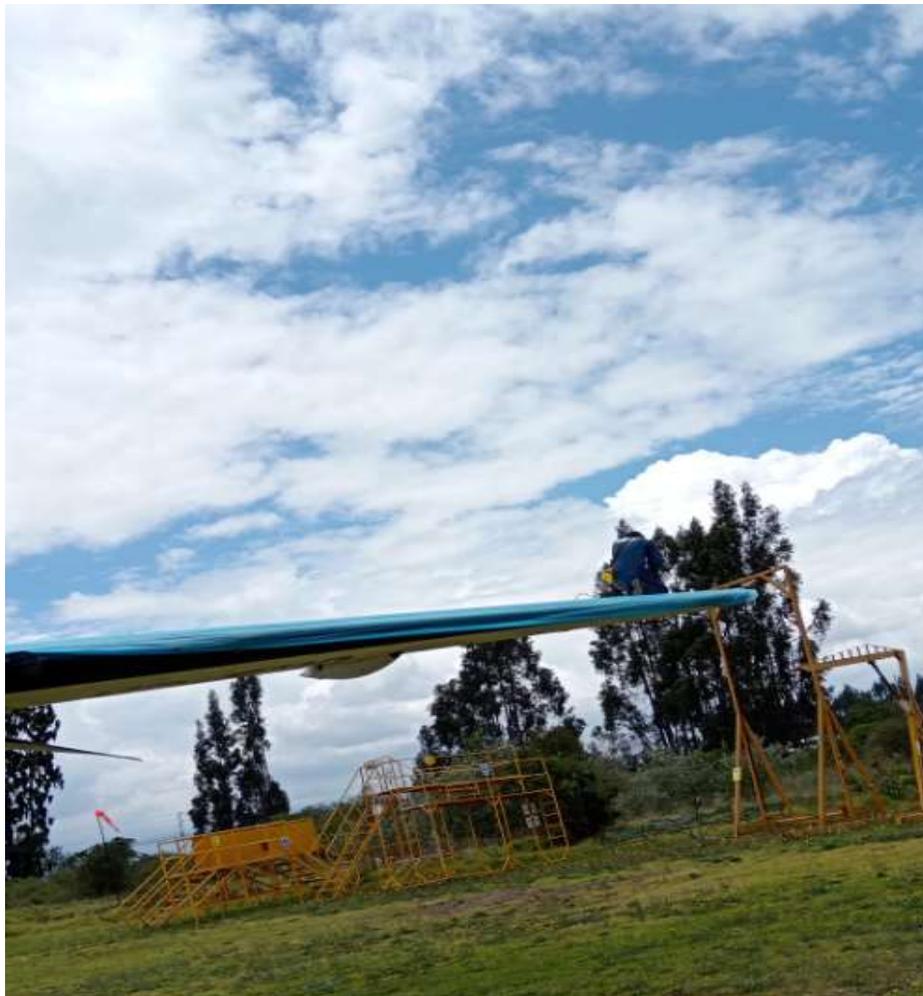
Figura 52

Nota. Pintado de las alas desde la punta hacia el centro de la aeronave.

En la figura 52 se puede observar cómo se va realizando el proceso de pintura según lo mencionado por la circular de asesoramiento, teniendo en cuenta los tips para pintar, ya que se

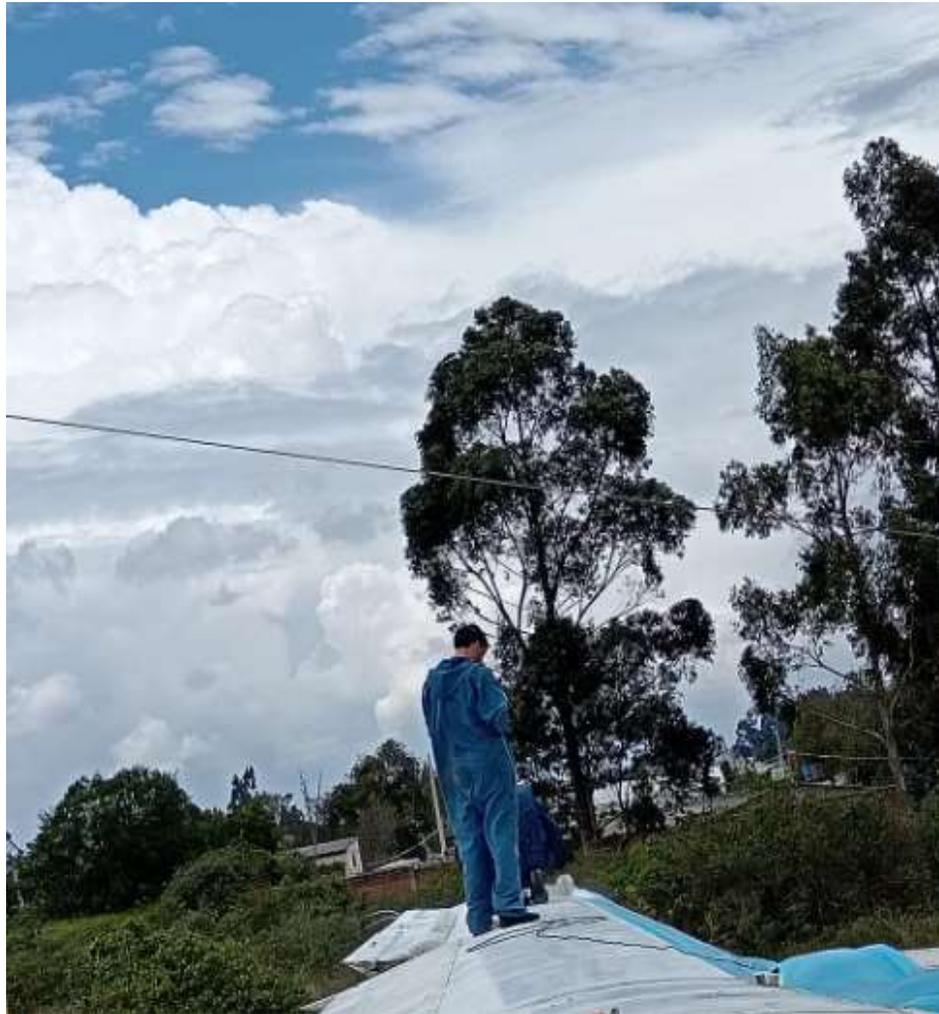
Figura 53

Nota. Pintado del ala izquierda de la aeronave Fairchild FH-227

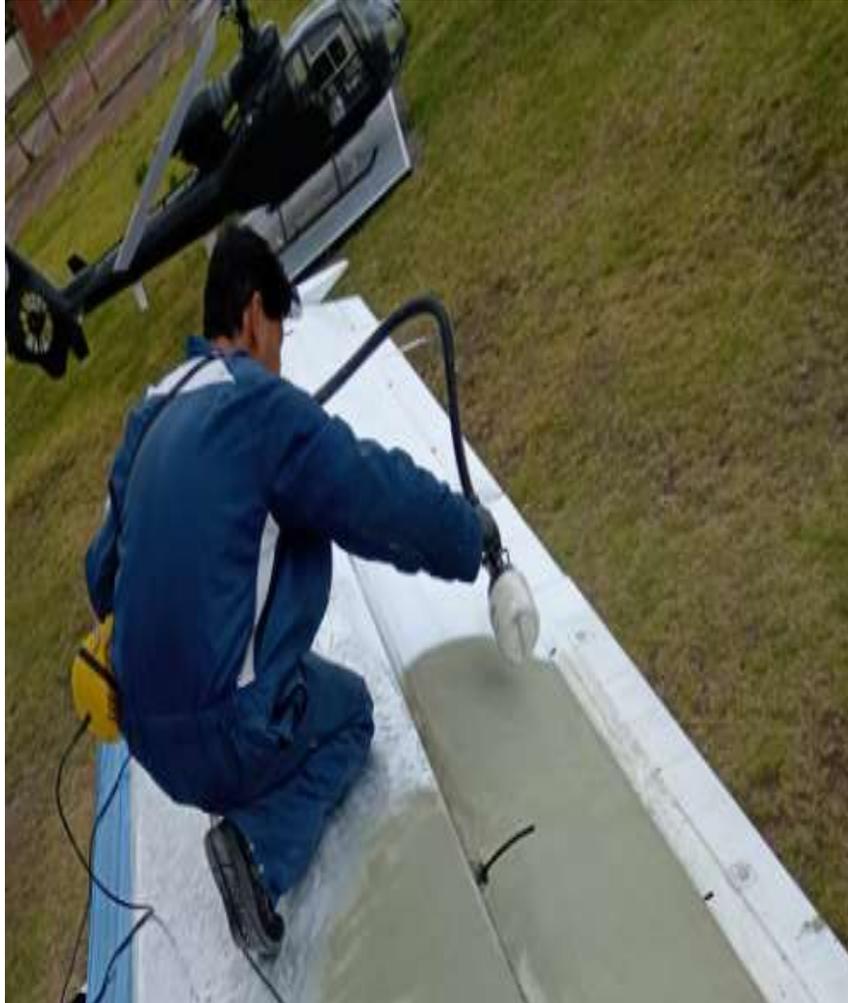
Figura 54

Nota. Pintado del ala derecha de la aeronave Fairchild FH-227

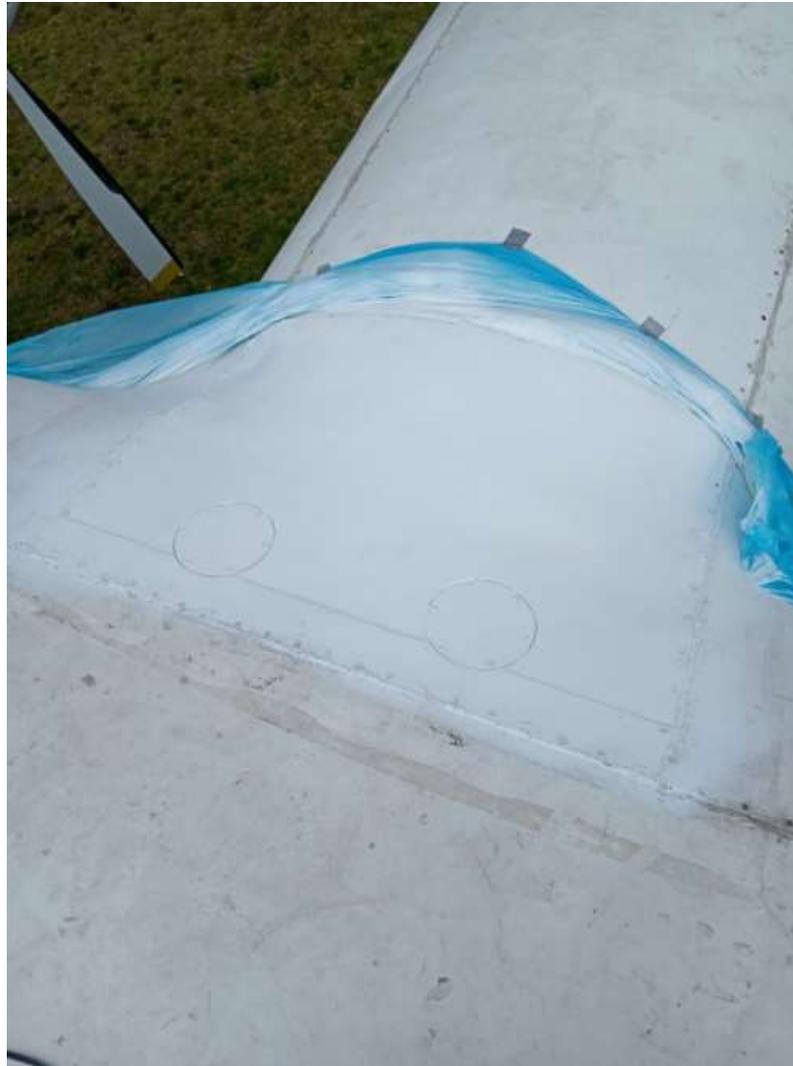
Figura 55

Nota. Pintado del panel número 4 removido e instalado de la aeronave Fairchild FH.227

En la figura anterior se observa el acabado de la pintura en el panel número 4 ya dado previo mantenimiento con relleno de resina secado y pintado, teniendo un resultado formidable y sin complicaciones externas, lo que se generara también con los demás paneles de fibra de vidrio.

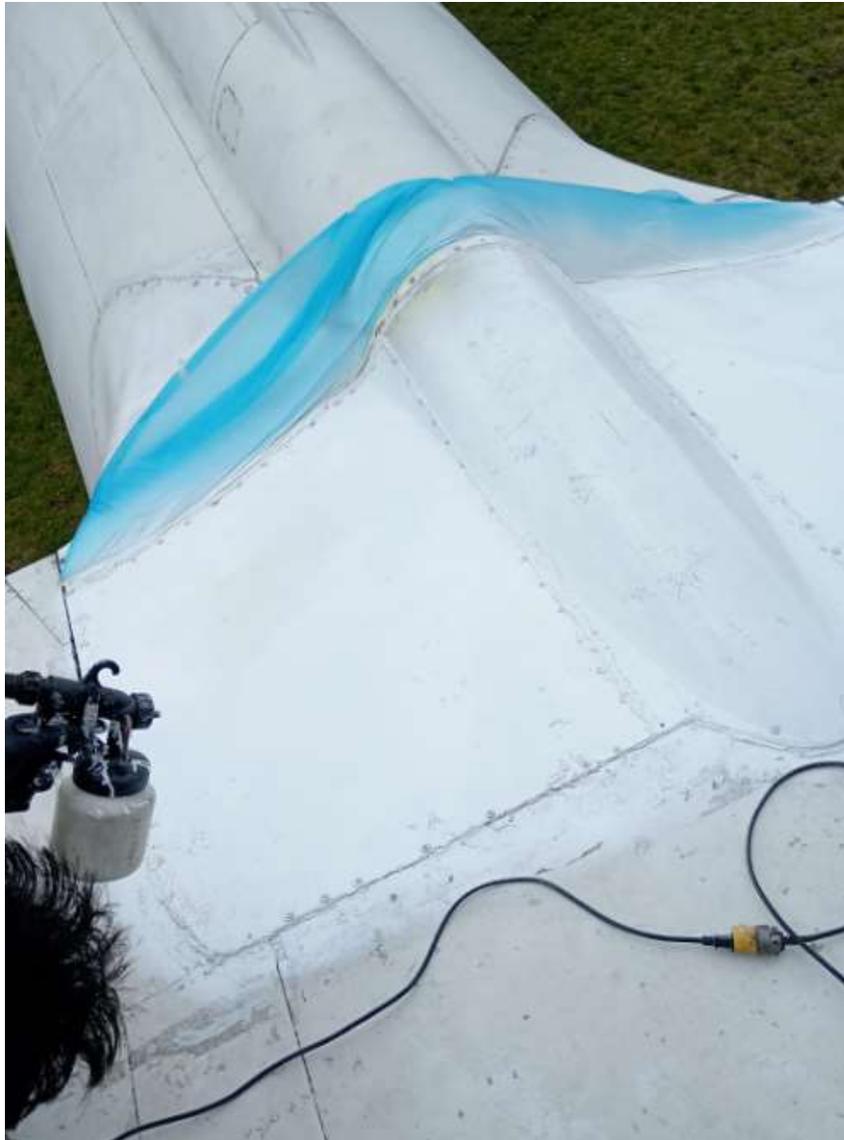
Figura 56*Proceso de pintura*

Nota. Pintado de los paneles número 1, 2 y 3 removidos e instalados de la aeronave Fairchild FH-227

Proceso de pintado en los paneles faltantes: Después de la reparación estructural del material de fibra de vidrio con resina, donde una vez ya seco y lijado los excesos se procede a pintar con el uso adecuado de los materiales ya descritos en este texto.

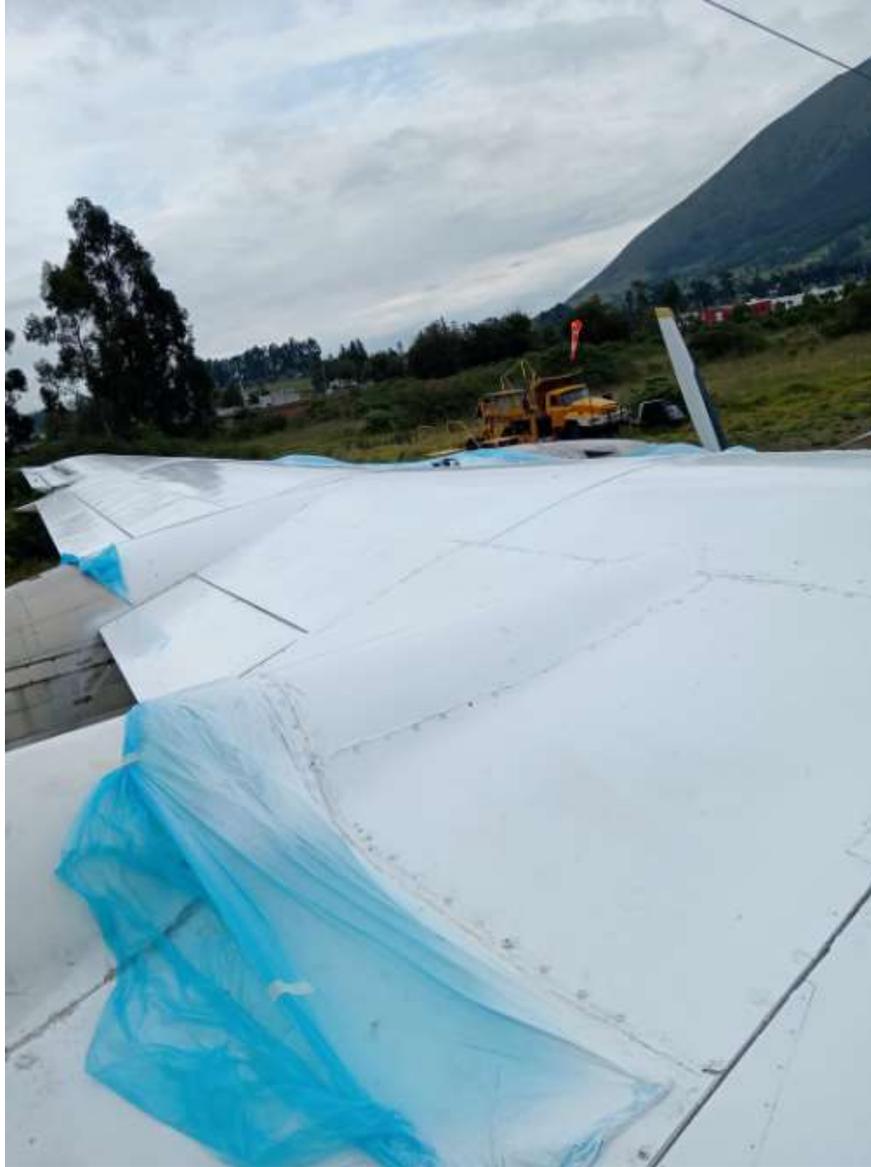
Figura 57

Nota. Visualización del ala izquierda luego del proceso de reparación, de lijado y de pintado de la aeronave Fairchild FH-227

En la figura anterior se muestra el resultado del proceso completo de reparación y lijado en la envergadura de la aeronave en el ala izquierda, donde ya se implementó las

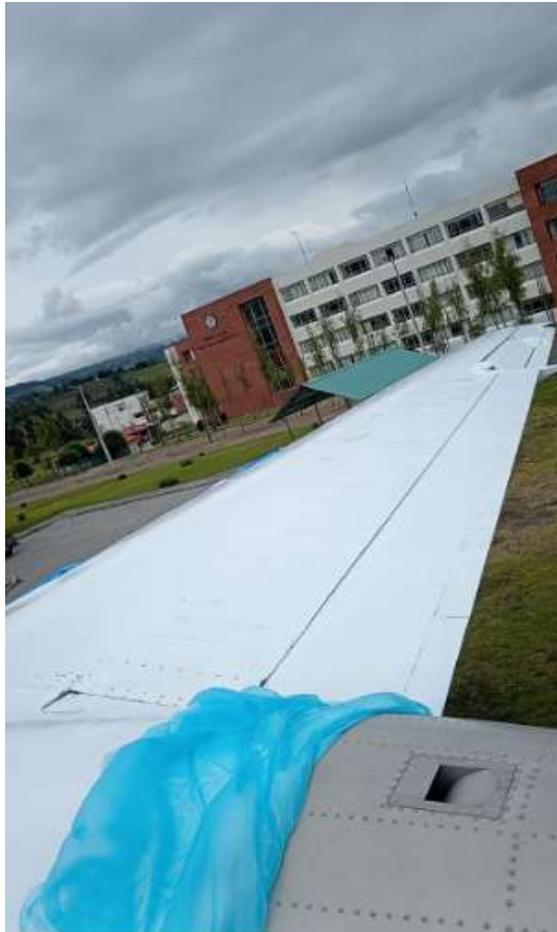
Figura 58

Nota. Visualización del ala derecha luego del proceso de reparación, lijado y pintado de la aeronave Fairchild FH-227
