**TESIS PREVIO A LA OBTENCIÓN DEL TÍTULO DE LICENCIADO EN
CIENCIAS NAVALES**

**EL SISTEMA CONTRA INCENDIOS EN LAS UNIDADES NAVALES Y LA
EFICIENCIA DEL SISTEMA EN EL REMOLCADOR CHIMBORAZO DEL
ESCUADRÓN DE AUXILIARES DE LA ARMADA DEL ECUADOR**

SALINAS, DICIEMBRE 2014

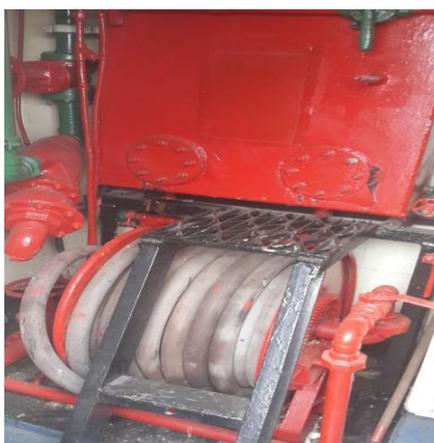
Nº	UBICACION	ESTADO	OBSERVACION
01	Cámara, banda de babor	Operativo	Son antiguos y en una emergencia su activación es peligrosa para la persona

Figura 3.16 Fotografía de los banco de foam
Fuente y elaborado por: Andrés Idrovo González

Finalmente la renovación de las Estaciones fijas de polvo químico y CO2 que al no ser de tipo automático provocan el contacto de las personas con esta sustancia causando graves daños a la salud ya que provoca irritación en el sistema respiratorio y en la vista, produciendo efectos negativos en la salud del personal que presta servicios en esta unidad.

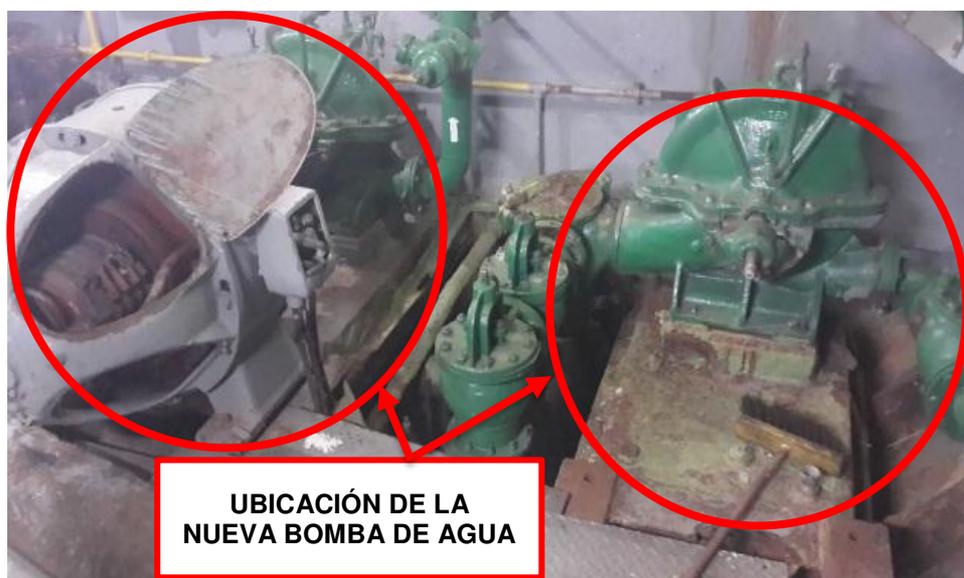
Es por esto que se propone la adquisición de dos bombas de agua con las mismas características de las bombas de salvataje P500 por cuanto las actuales están inoperativas desde el año pasado y no pueden ser reparadas por ser obsoletas y no encontrarse repuestos en el mercado según oficio REMCHI-ING-009-2014 (Véase en anexos) presentado a la DIGLOG (Dirección General de Logística). También se plantea reubicar una bomba en cada sala de máquinas a fin, de que en caso de un siniestro no se produzca el daño total de los equipos del sistema contra incendio.

Figura 4.1 Fotografía de la ubicación de Bomba de salvataje P500 por bomba de agua nueva

Se reemplazarán las bombas de salvataje P500 actuales del sistema contra incendio por una bomba centrífuga vertical in-line contra incendio AZCUE VM-EP 50/26 A-R (véase en la figura 4.2) ya que cumple con las mismas características de las bombas anteriores, son la más económica de las tres bombas la cual nos brinda la empresa SAI SERVICIOS ANTI-INCENDIOS ubicada en la ciudad de Quito, estas nuevas bombas facilitan el flujo de agua por todo el sistema contra incendio de una manera más eficiente, y estar listos en caso de un conato de incendio.
