**Evaluación de la vulnerabilidad estructural ante sismos y tsunamis en
edificaciones de Bahía de Caráquez aptas para evacuación vertical frente a
tsunamis**

Trabajo de titulación previo a la obtención del título de Ingeniero Civil

5 de abril de 2021

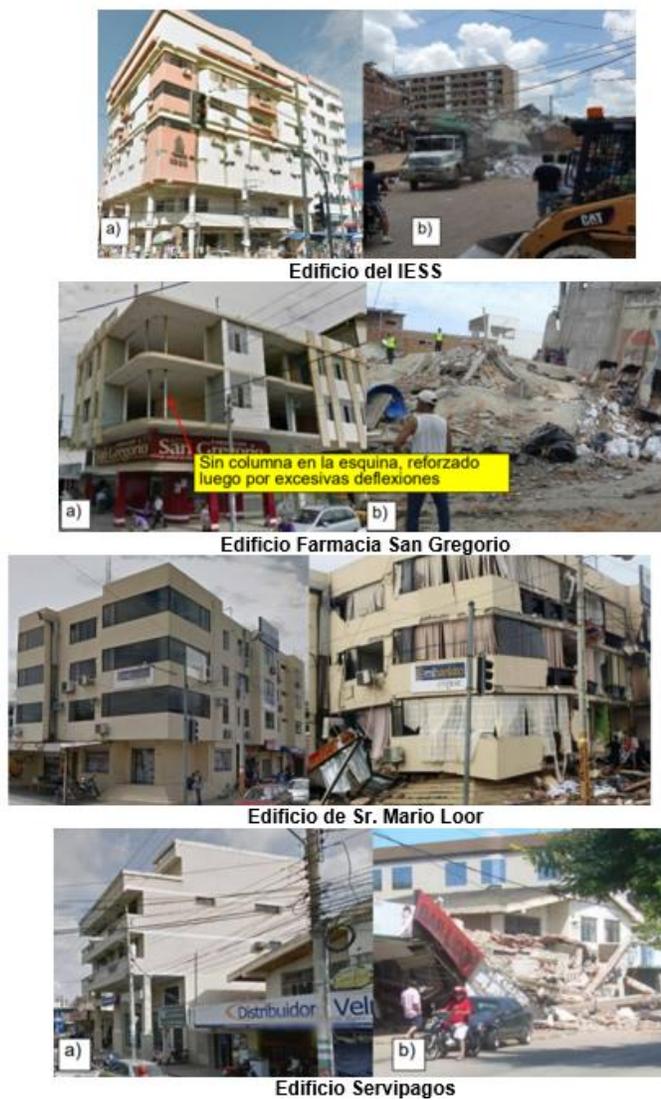
Figura 9

Edificios con Piso Blando

Nota: Edificios con Piso Blando que colapsaron en la Zona Cero de Portoviejo, tomado de (Aguiar & Mieles, 2016)

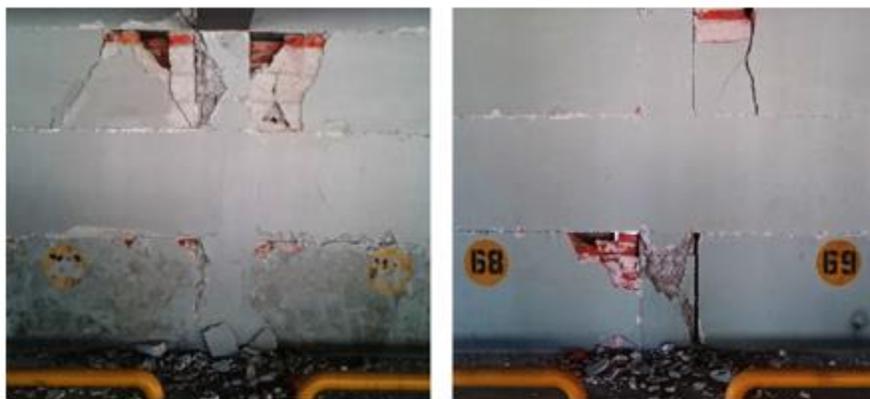
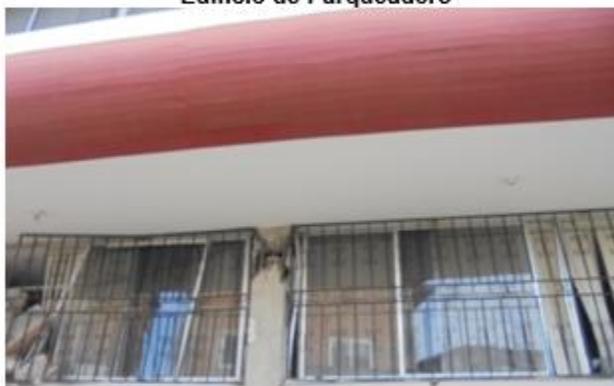
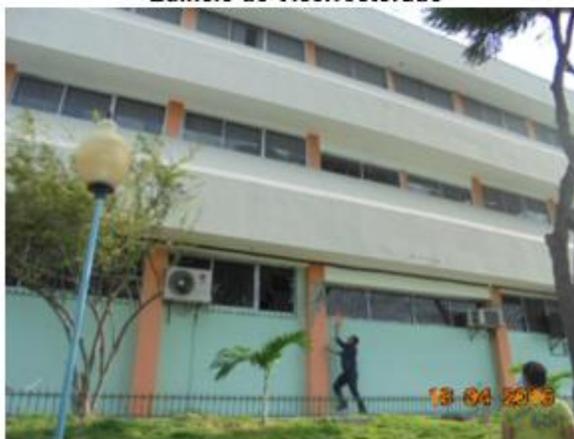
Figura 10

Nota: Edificios de la Universidad Laica Eloy Alfaro de Manabí, ULEAM con falla de Columna Corta. Afectados durante el terremoto de 2016 (Aguiar & Zambrano, 2018).

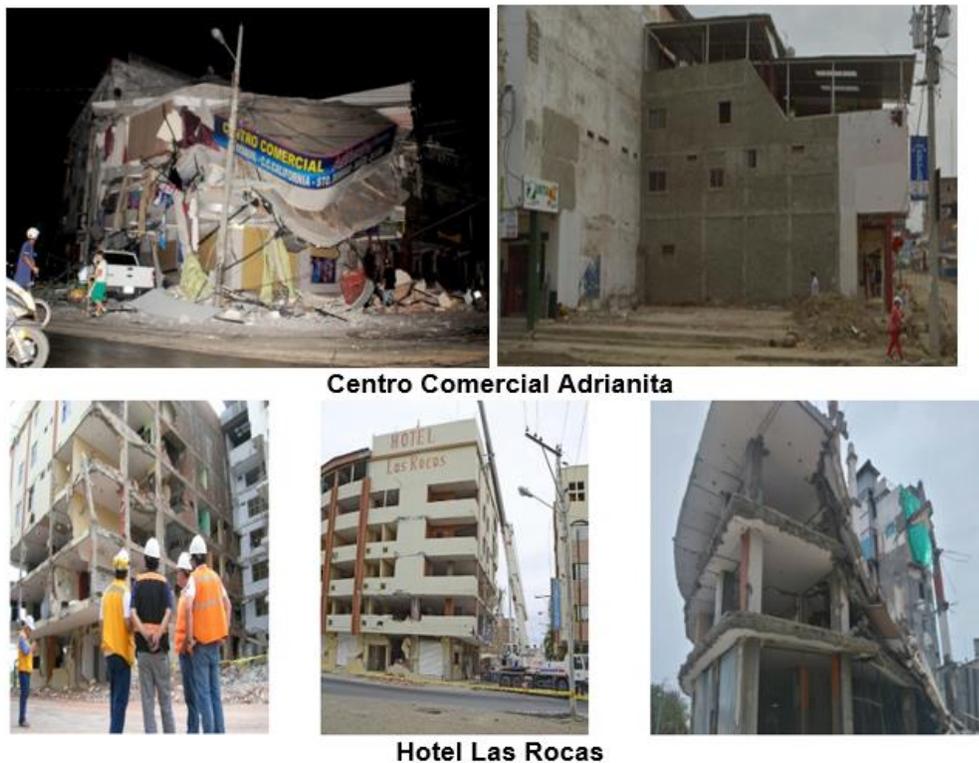
Figura 11

Nota: Estructuras con falla denominada: Edificio Abierto ubicadas en la Zona Cero de Tarqui y que tuvieron un mal comportamiento durante el terremoto de 2016 (Aguiar & Zambrano, 2018).

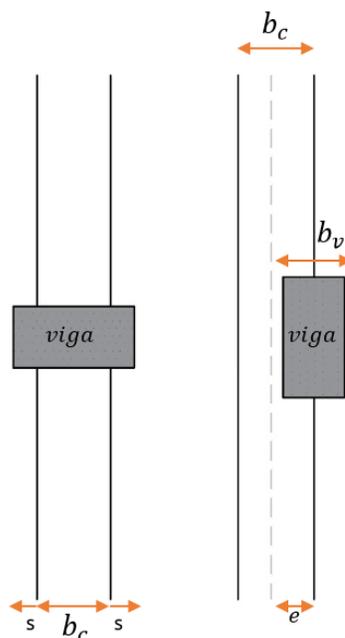
Figura 13

Cuando no existe un control adecuado, durante la construcción, no es raro encontrar que la viga no está centrada con la columna, de tal manera que al nudo se transmiten momentos que no estaban contemplados en el análisis por un defecto constructivo. Pero también puede darse el caso de tener una viga más ancha que la columna, como se aprecia en la figura 13 (Aguiar, 2018).

Viga que sobresale de la losa y viga mal construida

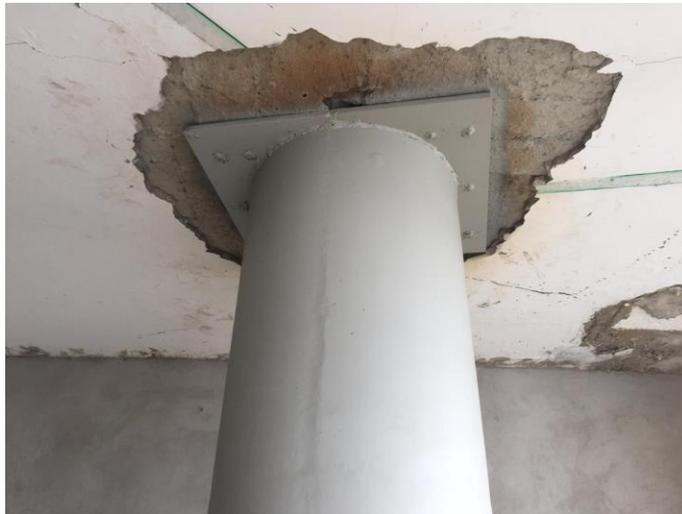
Figura 30

Encamisado y Placas de Acero en Columna Circular

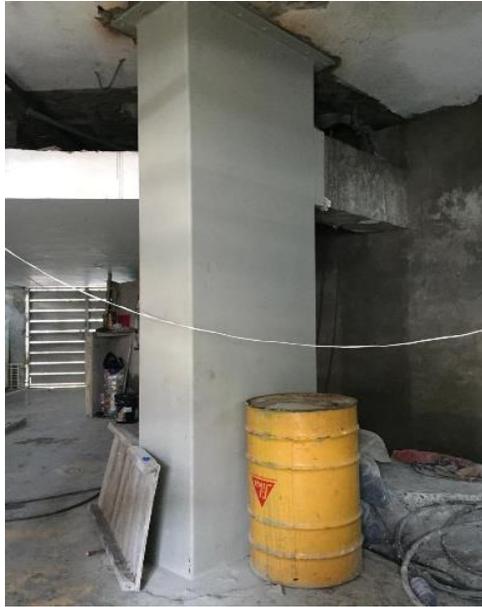
Figura 31

Reforzamiento de Columna Rectangular con Encamisado de Acero

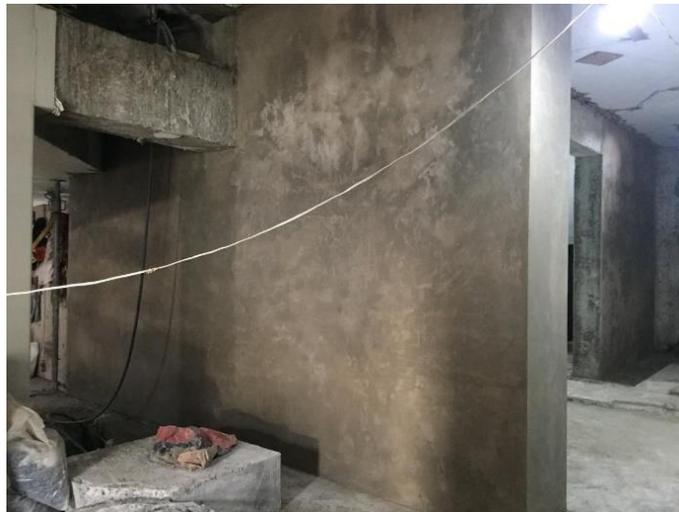
**Figura 32**

Reforzamiento de Muros Estructurales

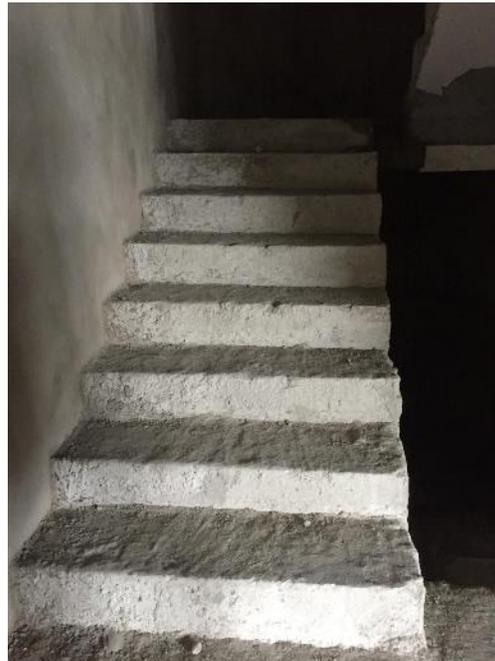
Figura 33

Durante la evaluación no se observó la presencia de columna corta o viga corta en ninguna de las plantas, se tiene la sospecha de que es un edificio abierto debido a las irregularidades en planta que tiene y no muestra muchas irregularidades en elevación además que se encuentra separada de edificaciones vecinas. Cuenta con escaleras continuas desde la planta baja hasta el último piso con un ancho máximo para dos personas al igual que las entradas principales.

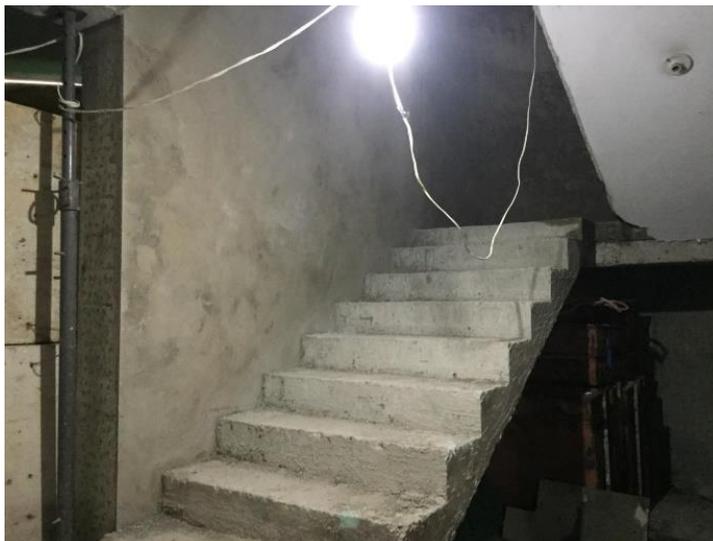
Figura 34*Escaleras y Muro Estructural*

Debido a la orientación de la edificación el lado más corto se encuentra direccionado hacia el estuario del río Chone, por lo cual este lado será el que reciba directamente el impacto del tsunami. No cuenta con escaleras de emergencia exteriores que permitan una evacuación vertical óptima.

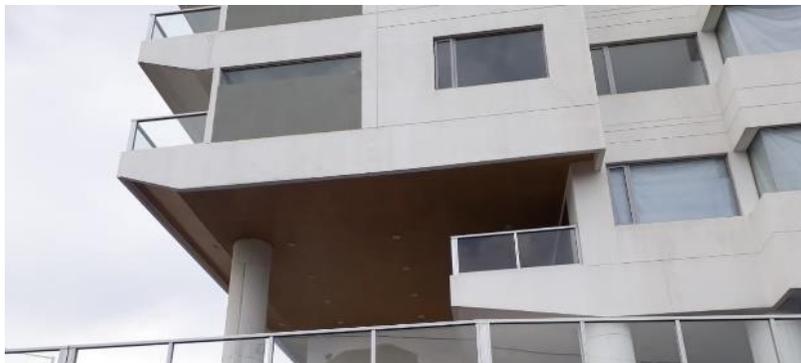
Figura 38*Ventanas grandes*

Se determina la configuración en planta con una valoración de 8 ya que se observa que es un edificio abierto y la configuración en elevación con una valoración de 15 debido a que es una estructura con pointer, que no cumple con la condición indicada para Clase C, se considera la conexión de elementos críticos con una valoración de 0 se observa que a un nudo interior llegan cuatro vigas y viendo el nudo se presume que fue bien diseñado.

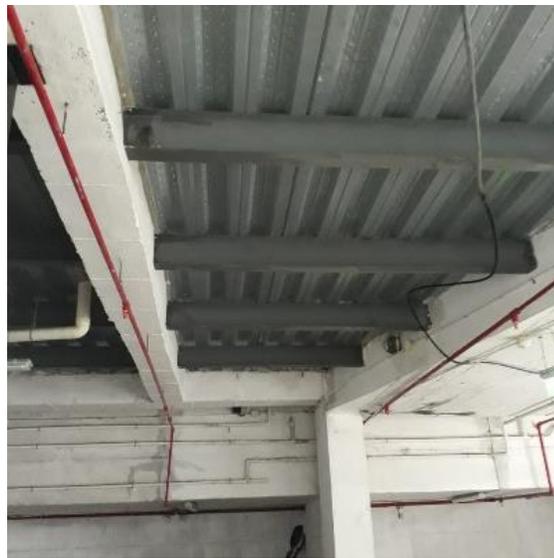
Figura 39

En lo que respecta a la posición del edificio y cimentación con una valoración de 4 ya que en Bahía un aspecto importante es el suelo susceptible a (amplificación de las ondas sísmicas). La metodología italiana le da un valor bajo al rubro de cimentación, se considera las losas con una valoración de 0 ya que se trata de una losa Steel deck con

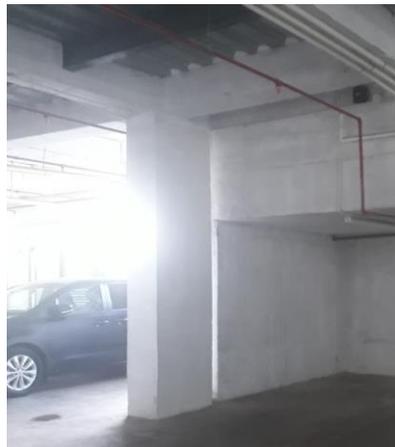
**Figura 41**

Nudo Interior

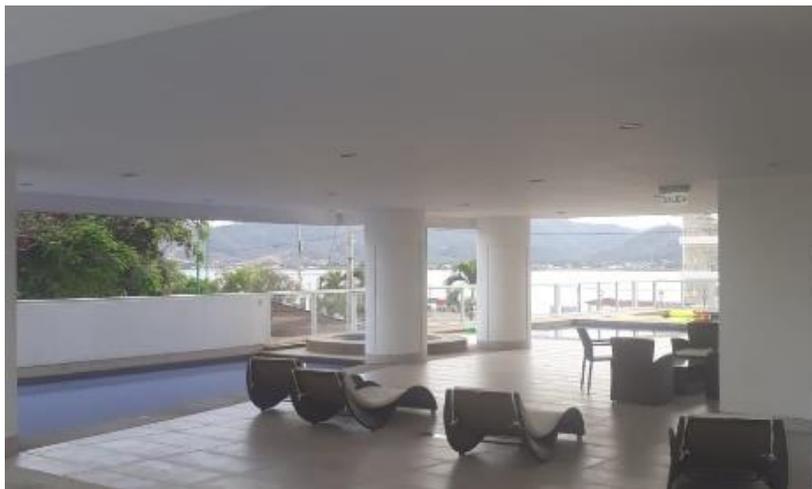
Figura 42

En lo que respecta a elementos de baja ductilidad se tiene una valoración de 7 ya que se tiene un caso de viga corta pero no es tan crítico, pero no se tiene el caso de columna corta y con el resto se construyó siguiendo lo prescrito por el código ACI 318 para zonas sísmicas, se considera los elementos no estructurales con una valoración de 5 ya que presenta alguno que otro elemento de los indicados en Clase A, equipo contra incendios que han sido colocados dentro de una pared, en otros elementos su caída se

Columnas Juntas (viga corta)

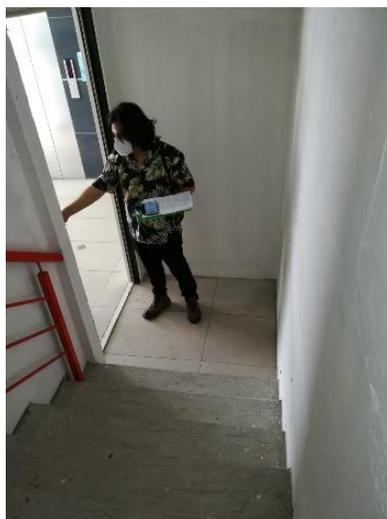
Figura 43

paralela al flujo de ola que vendría del Pacífico, en lo que respecta a los accesos entrada se clasificó con una valoración de 12 (la más baja) ya que no dispone de acceso y puesta en funcionamiento inmediato (acceso libre) para toda la población debido a que es una propiedad privada y para los accesos escaleras con una valoración de 12 ya que tiene escaleras interiores con dimensiones insuficientes (2 o menos personas a la vez) para la evacuación vertical.

Dimensión de escaleras

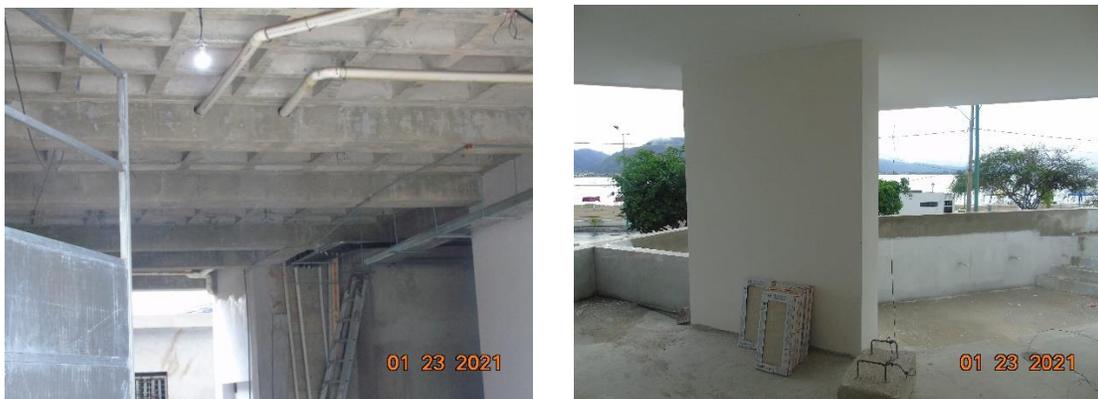
El edificio cuenta con columnas de gran dimensión, vigas descolgadas de gran peralte, y muros de corte lo que la convierte en una edificación rígida, al estar en construcción se pudo tener la ventaja de ver como se encontraban los elementos estructurales en su estado natural, no encontrándose zonas de hormigueros antes bien este edificio fue diseñado con un hormigón resistente a la compresión de 34 Mpa, lo que le da una gran resistencia, aportando que a simple vista los elementos columnas al igual que los muros de corte eran de grandes dimensiones siendo estos capaces de resistir las grandes demandas.

Figura 45*Vigas descolgadas y Muros de corte*

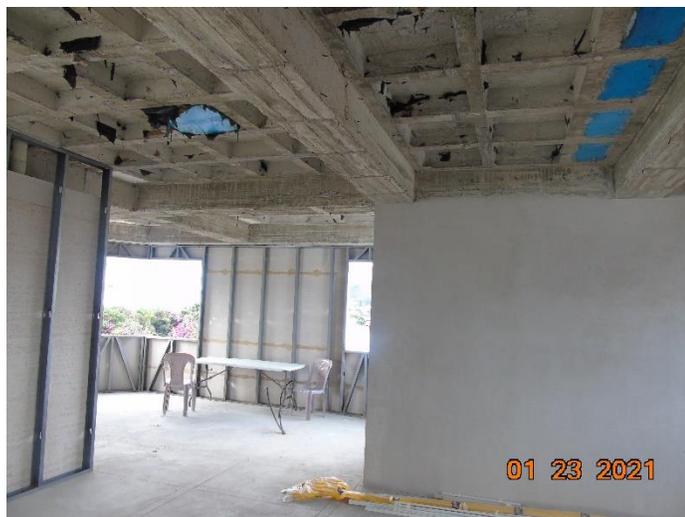
En cuanto a las losas de este edificio se tiene que son losas alivianadas con una altura significativa, son losetas de compresión de alrededor de 50 de peralte y una altura de compresión alrededor de 15 centímetros que, aunque no son losas macizas tendrán un buen comportamiento al momento de un sismo.

Figura 46*Losas de edificio Albatros*

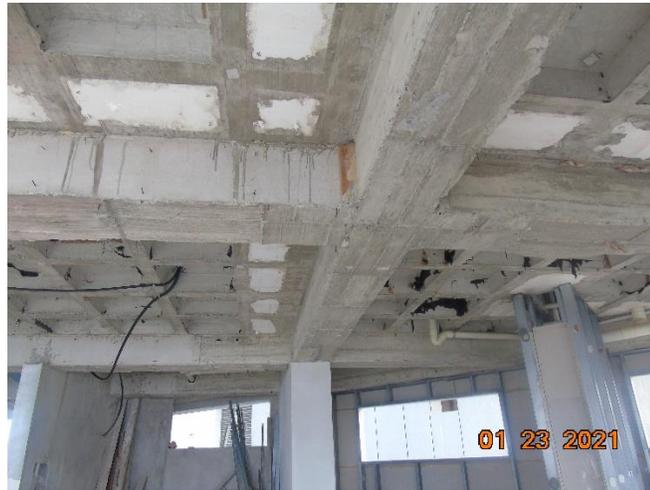
Al analizar la conexión de los elementos entre vigas y columnas se presume que estos nudos fueron diseñados, y no se encontró nudos interiores a los que llegasen menos de 4 elementos, a excepción de un nudo al que llegaban 3 elementos vigas, tampoco se encontró elementos que no estén centrados con el eje de las vigas. Se tuvo además casos en los que llegaban más de 4 elementos, pero estos llegaban a un muro estructural de corte debido a esto no se le dio una calificación de A en este parámetro para este edificio.

Figura 48*Diseño de nudos*

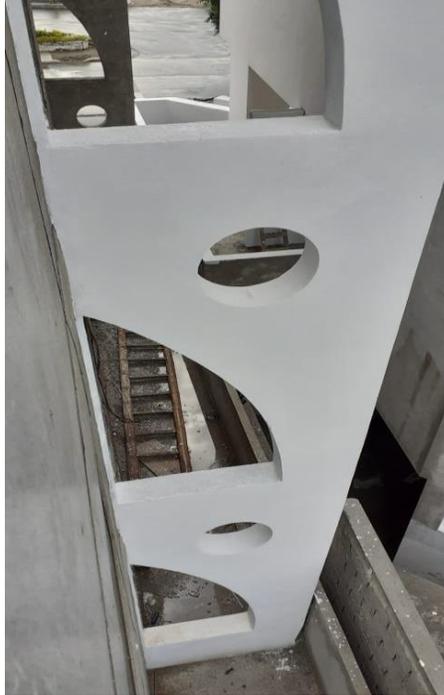
Figura 53

Muros de corte edificio Spondylus

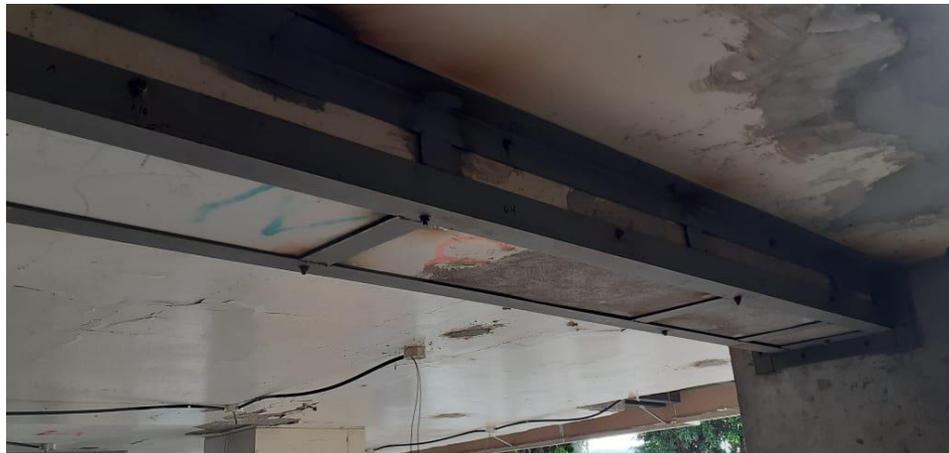
En resistencia convencional se escogió una valoración de “11”, originalmente la estructura se diseñó en base a la capacidad de corte de sus elementos, luego del terremoto del año 2016, se observó que sus elementos estructurales no sufrieron daño, pero sí la mampostería, por lo que en su posterior reconstrucción se realizaron cambios, se cambió el ladrillo por gypsum y se realizó un encamisado de vigas y columnas con perfiles de acero para aumentar su resistencia estructural.

Figura 55*Encamisado de vigas edificio Spondylus*

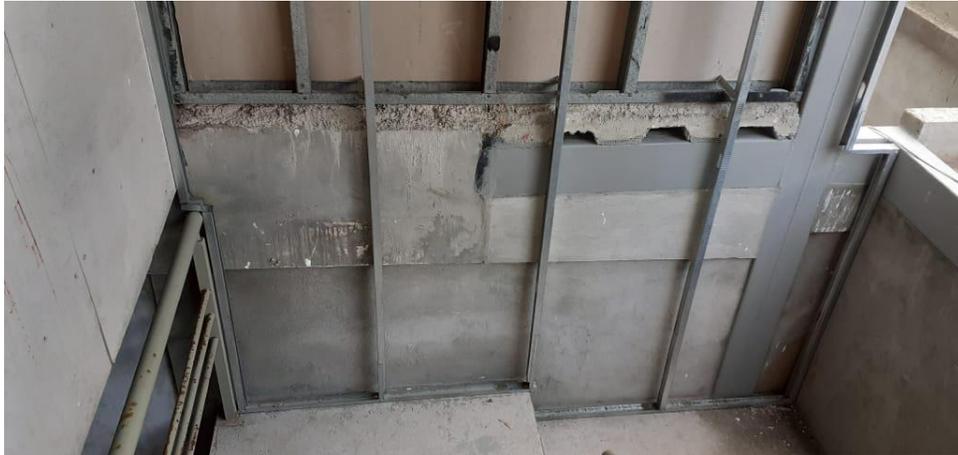
Figura 56

estructurales se escogió una valoración de “7”, presenta cielos rasos falsos, repisas con materiales que pueden voltearse y aire acondicionado apoyados en las paredes.

Perfilería para cielo falso edificio Spondylus

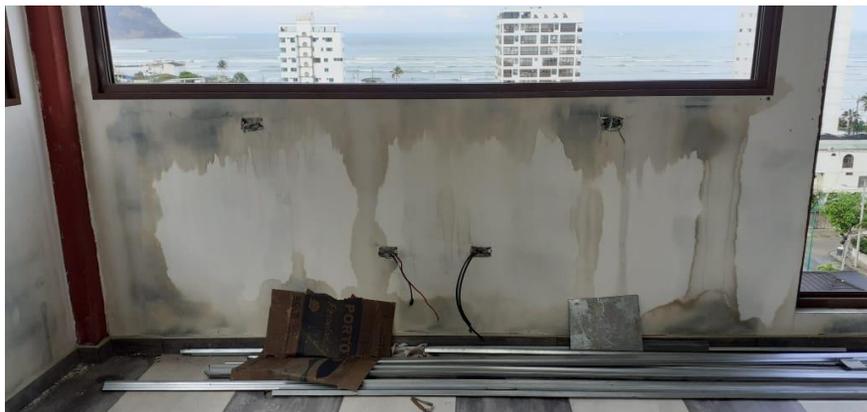
Figura 57

En estado de conservación se escogió una valoración de “10”, se observó algunas manchas de humedad en las paredes en las últimas plantas, pero se estima que el descuido en el mantenimiento es menor.

Manchas de humedad últimos plantas edificio Spondylus

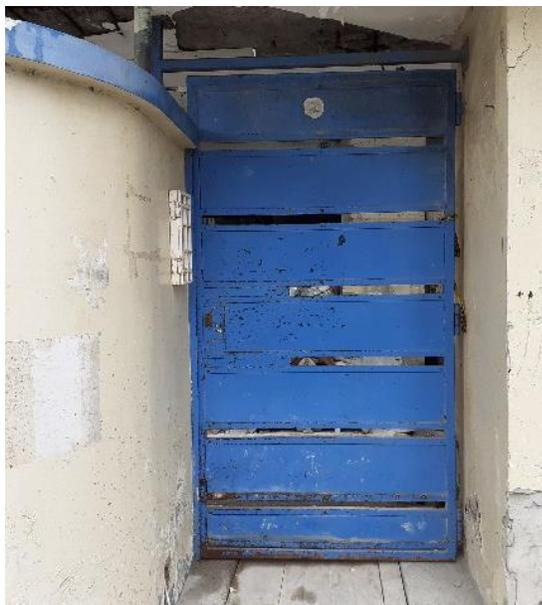
Figura 58

En orientación del edificio se escogió una valoración de “0”, es un edificio de características rectangulares y se encuentra perpendicular a la desembocadura de Río Chone y paralelo al Océano Pacífico. En accesos “entrada” se escogió una valoración de “12”, el edificio mantiene una sola entrada con dimensiones insuficientes con dificultad de acceso.

Entrada edificio Spondylus

Nota: Entrada edificio Spondylus (2 o menos personas a la vez)

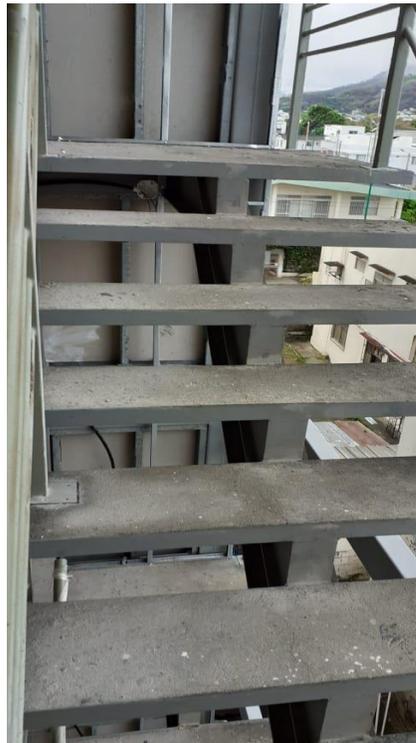
Figura 59

En accesos “escaleras” se escogió una valoración de “12”, las escaleras interiores no mantienen continuidad vertical y sus dimensiones son insuficientes (2 o menos personas a la vez).

Escaleras edificio Spondylus

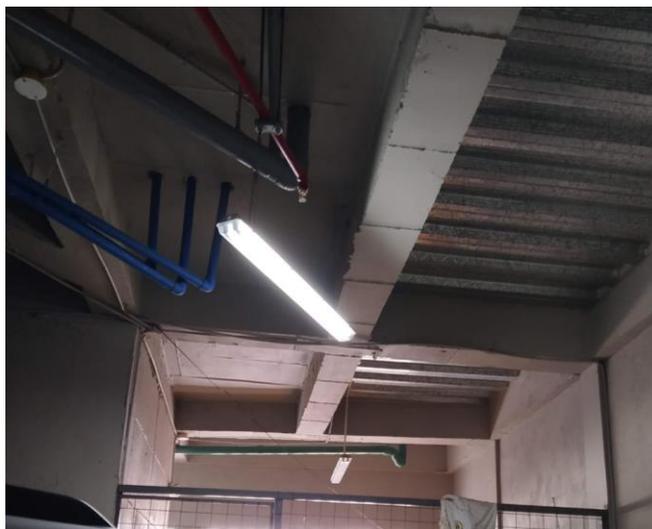
Figura 61

Losa Deck sobre vigas de Hormigón

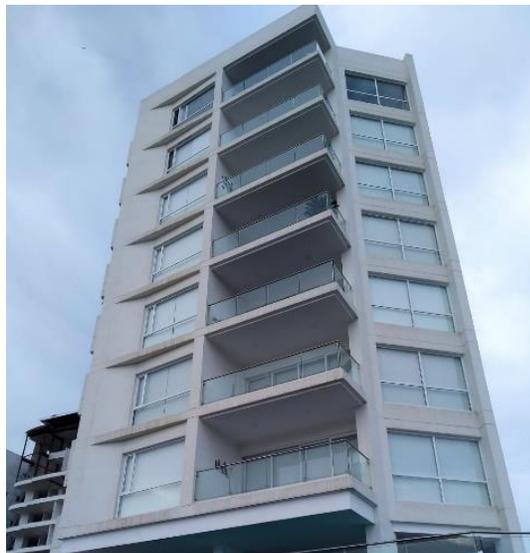
Figura 62

Posee una regularidad tanto en planta como elevación sin protuberancias exageradas con la presencia de unos pequeños balcones, sin entrantes ni salientes, las alturas de los pisos son similares y separada de estructuras vecinas evitando el problema de edificio abierto.

Balcones presentes en el Edificio Torre Mar

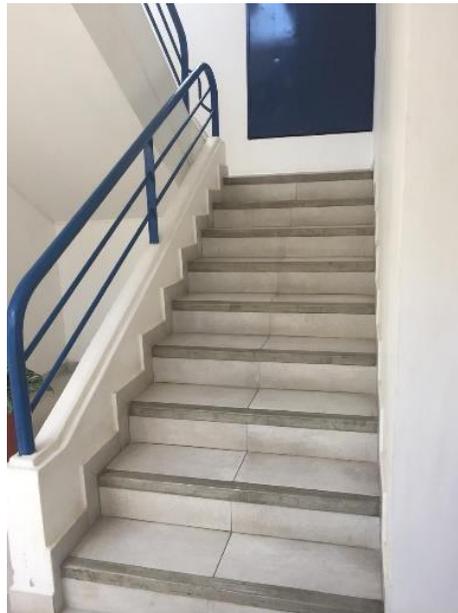
**Figura 67**

Escaleras Continuas

Debido a la orientación de la edificación el lado más corto se encuentra direccionado hacia la desembocadura del río Chone, por lo cual este lado será el que reciba el impacto del tsunami. No cuenta con escaleras de emergencia exteriores que permitan una evacuación vertical óptima.

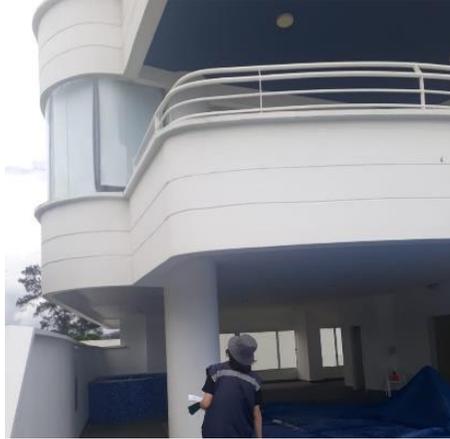
Figura 69

Protuberancia del edificio

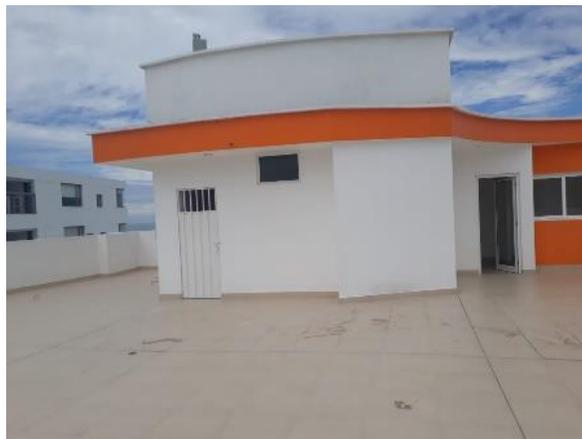
**Figura 70**

Piso superior de menor área

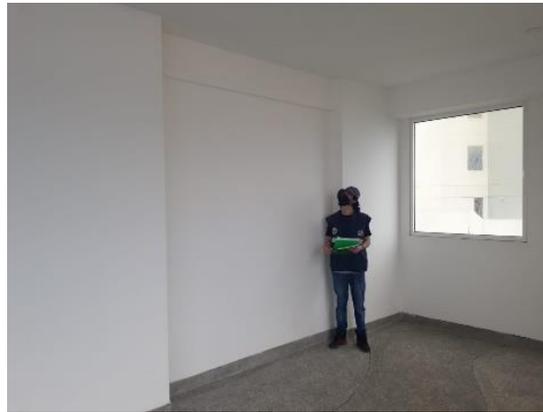
Figura 71

En lo que respecta a elementos de baja ductilidad se tiene una valoración de 8 ya que se tiene un caso de viga corta, pero no se tiene el caso de columna corta y con el resto se construyó siguiendo lo prescrito por el código ACI 318 para zonas sísmicas, se considera los elementos no estructurales con una valoración de 6 ya que presenta alguno que otro elemento de los indicados en Clase A, equipo contra incendios que han sido

Viga corta

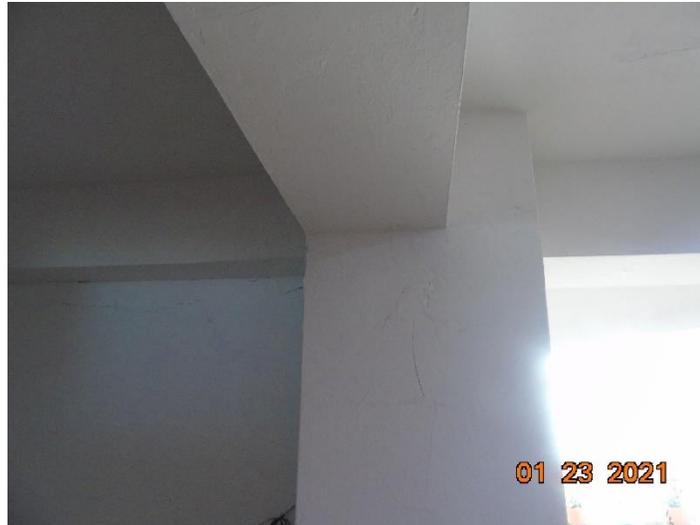
Figura 77

En cuanto a la conexión de los elementos entre vigas y columnas se pudo observar que en algunos casos las vigas no entraban centradas a la columna lo que puede generar problemas de vulnerabilidad. En la mayoría se tenía que para nudos internos llegaban cuatro vigas. A más de estas observaciones no se encontraron elementos de baja ductilidad a excepción de una sospecha de viga corta que cumplía con $4 h_v < L_v \leq 6 h_v$.

Viga descentrada

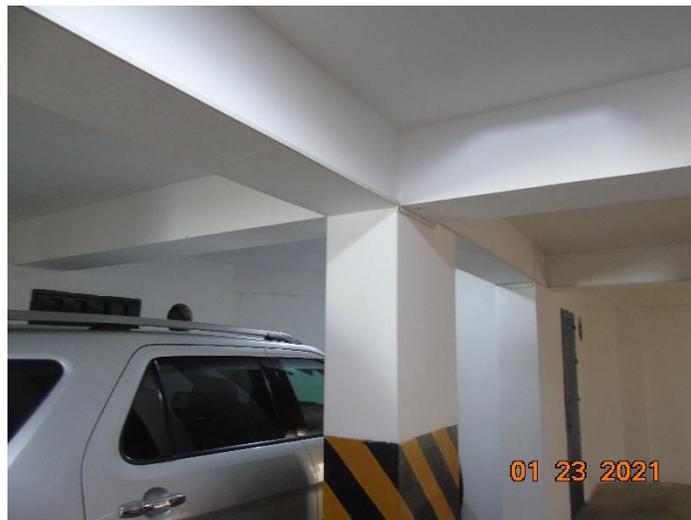
Figura 78

Sospecha de viga corta

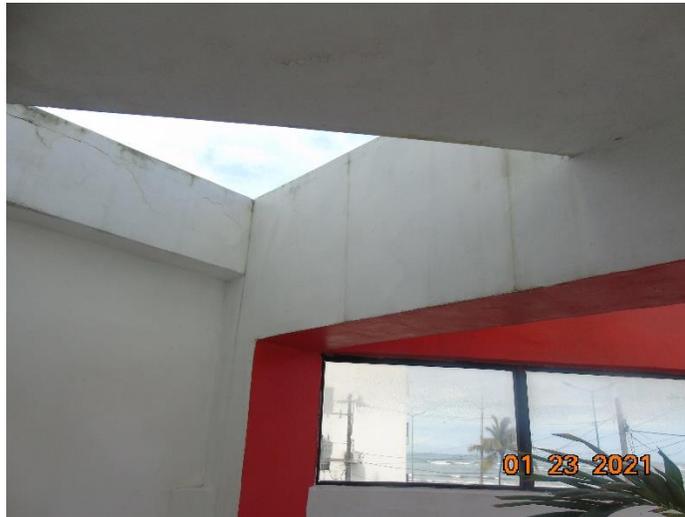
Figura 79

El edificio no contaba con elementos no estructurales que puedan poner en riesgo la vida de las personas en caso de desprendimiento, y el estado de conservación del mismo es bueno, todas sus puertas sirven correctamente, solo se observó sectores con un poco de pintura antigua pero globalmente el edificio estaba muy bien conservado.

Estado de conservación del edificio

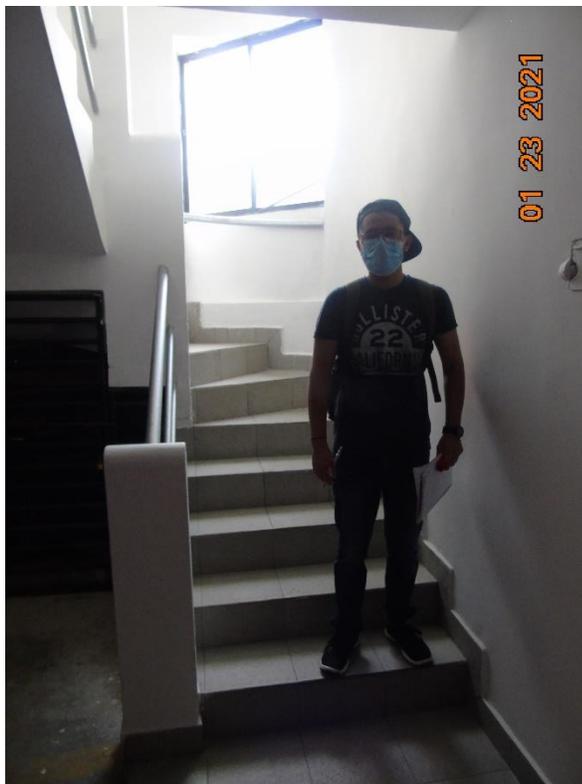
Figura 80

Al adentrarnos en la cuestión de resistencia de este edificio frente a un tsunami o su capacidad de ser un potencial refugio vertical se puede observar que la orientación de este edificio en su dirección larga es mayormente paralela al flujo. Lo que cabe resaltar es que los accesos para gradas y entradas si eran estrechos como se presenta en la siguiente ilustración.

Espacio de gradas

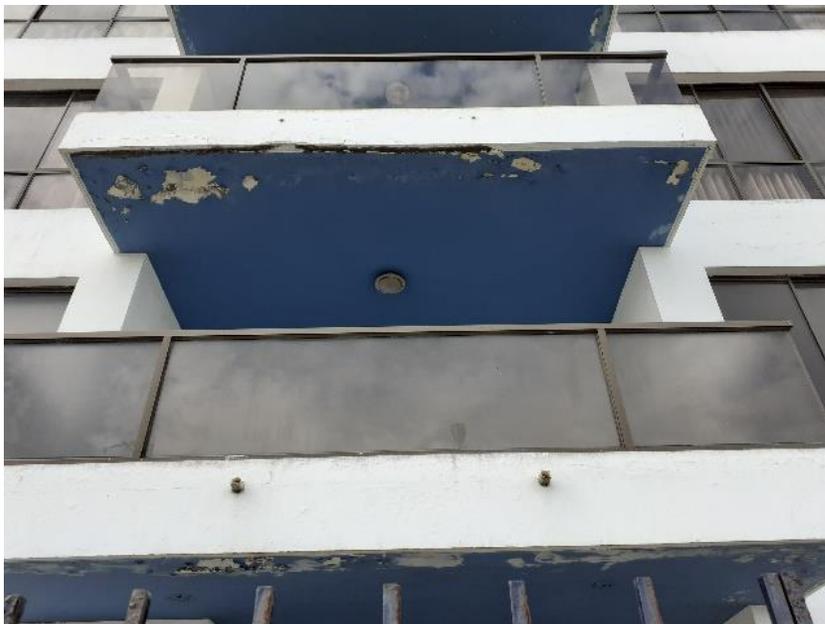
Figura 82

Manchas de humedad edificio Neptuno

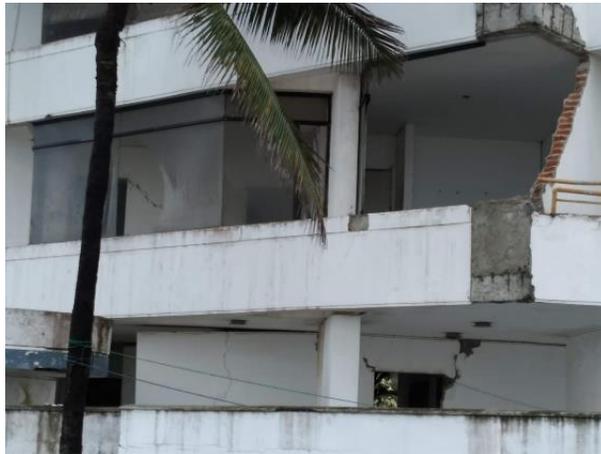
Figura 84*Losa con Vigas Banda*

Las losas son bidireccionales alivianadas con vigas banda. Tanto en planta como en elevación es regular, presenta una forma trapezoidal, posee unos volados. Presenta una buena conexión entre los elementos verticales como horizontales se presume que el nudo no fue diseñado por la antigüedad de su construcción y debido a los terremotos sufridos la presencia de rotulas plásticas es inevitable.

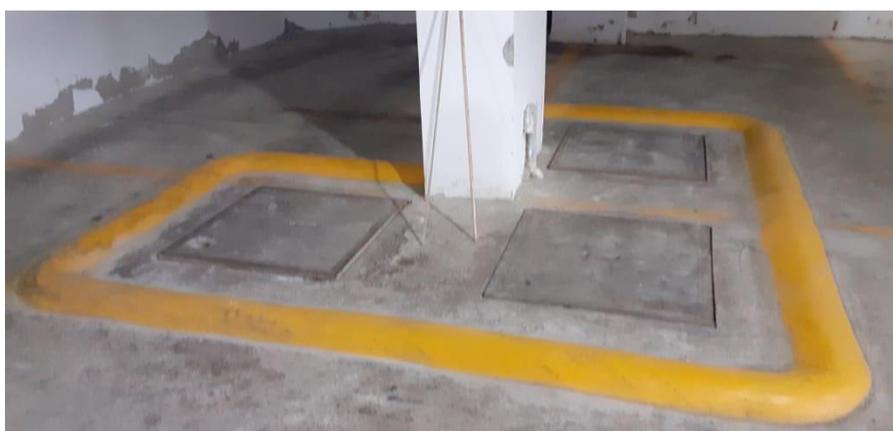
Figura 101

Columna planta baja edificio Ocean Bay Tower

En calidad del sistema resistente se escogió una valoración de “0” por su buena calidad en el hormigón, puesto que su resistencia es de 24 MPa. Se pudo observar en las

columnas, vigas y losas no tuvieron ninguna afectación estructural luego del terremoto del año 2016, además en su construcción se utilizó varillas corrugadas de buena calidad que en la actualidad no han desarrollado oxido. En resistencia convencional se escogió una valoración de “11”, originalmente la estructura se diseñó en base a la capacidad de corte de sus elementos, luego del terremoto del año 2016 se observó que sus elementos estructurales no sufrieron daño, pero sí la mampostería, por lo que en su posterior reconstrucción se realizaron cambios, se cambió el ladrillo por gypsum y se realizó encamisado de vigas y columnas con perfiles de acero para aumentar su resistencia estructural. En posición del edificio y cimentación se escogió una valoración de “4”, la cimentación fue realizada con pilotes y vigas de cimentación sin embargo el tipo de suelo se puede considerar como tipo “C” ó “D”. En losas se escogió una valoración de “0” debido a que todas las losas se encuentran sobre vigas descolgadas, las losas poseen regularidad en planta y no poseen aberturas en su área de cada planta. En configuración en planta se escogió una valoración de “6” debido a la sospecha de que es un edificio abierto y protuberancias menores al 10% en cada planta. En configuración en elevación se escogió una valoración de “5” por no poseer pisos blandos, además se puede apreciar la rigidez de los pisos inferiores es mayor que la rigidez en pisos superiores. En conexión de elementos críticos se escogió una valoración de “0”, absolutamente a todos los nudos interiores llegan cuatro vigas, además se observa que los nudos fueron bien diseñados. En elementos de baja ductilidad se escogió una valoración de “6”, existe un caso de viga o corta pero no es tan crítico, se presume que no se siguió a pie de la letra lo estipulado por el ACI 318. En elementos no estructurales se escogió una valoración de “4”, presenta cielos rasos falsos, repisas con materiales que pueden voltearse y aire acondicionado apoyados en las paredes. En estado de conservación se escogió una valoración de “0”, es una construcción muy bien pintada y no se observa manchas de humedad.

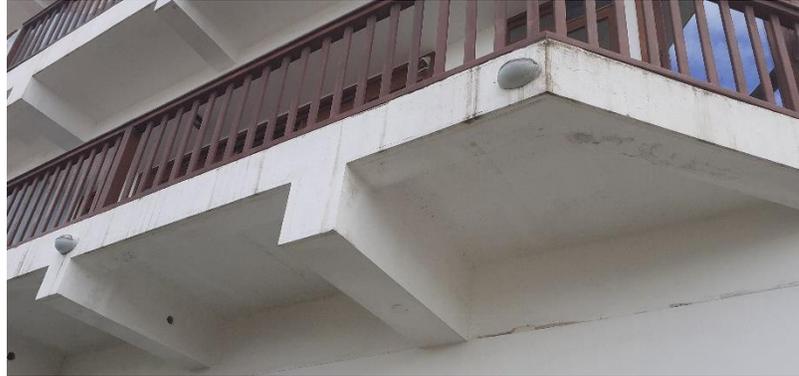
Figura 102*Manchas de humedad edificio Ocean Bay Tower*

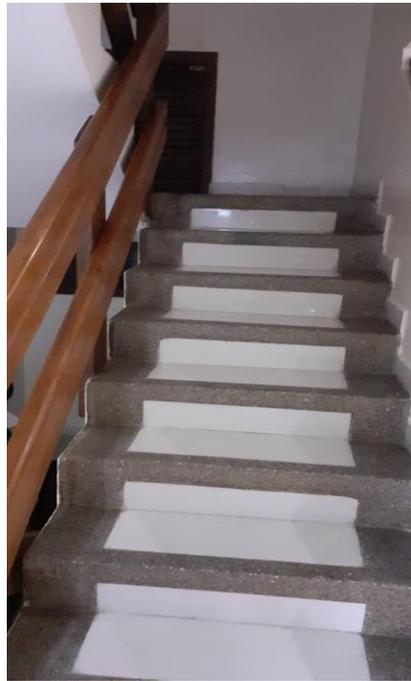
En accesos “escaleras” se escogió una valoración de “12”, las escaleras interiores no mantienen continuidad vertical y sus dimensiones son insuficientes (2 o menos personas a la vez).

Figura 104*Escaleras edificio Ocean Bay Tower*

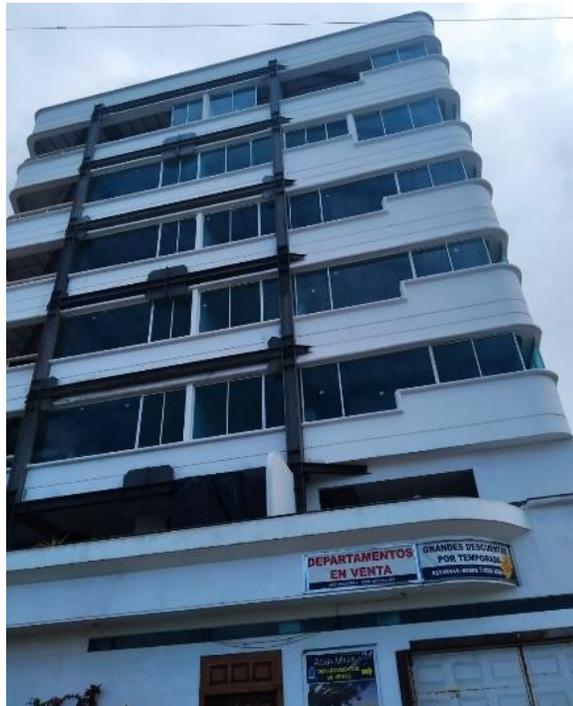
Luego del sismo del 2016 se encuentra en reforzamiento, en los que se observa encamisados de acero en columnas, vigas metálicas acopladas y diagonales de acero respectivamente.

Figura 106*Reforzamiento Edificio Agua Marina*

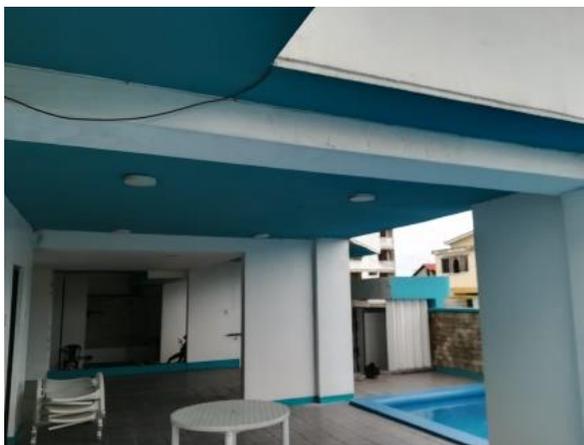
Figura 111

Viga ligeramente descolgada

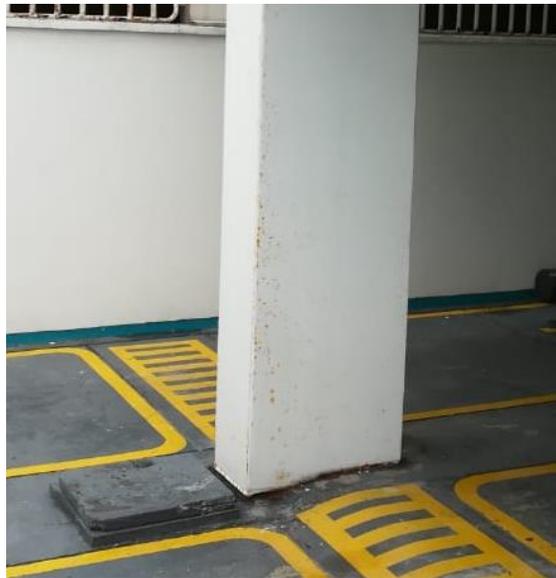
Figura 114

con una valoración de 11 ya que según la información proporcionada este edificio reforzado con láminas de acero y se cambió algo de mampostería dañada pero no del todo, debido a que fue evaluado no hace mucho tiempo según la información la relación entre la capacidad que tiene la estructura para resistir las fuerzas sísmicas y la Demanda hallada por medio del cortante basal muestra un valor medianamente aceptable.

Columna con láminas de acero

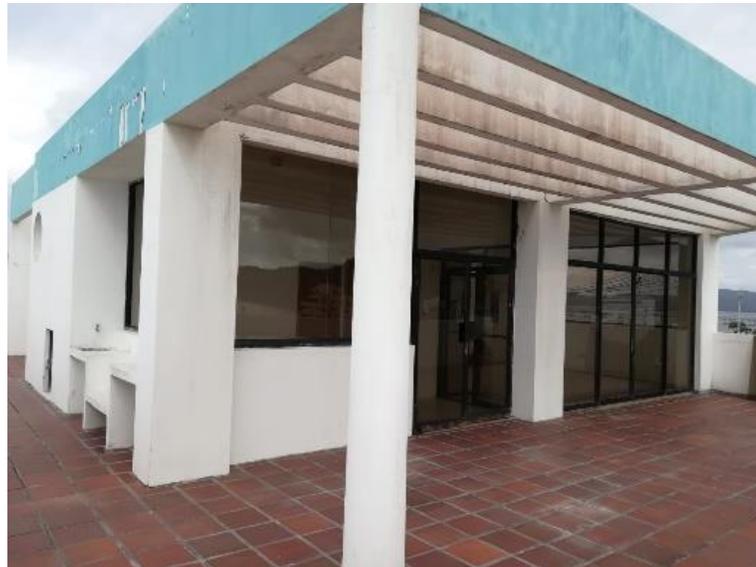
Figura 115

Se determina la configuración en planta con una valoración de 12 ya que tiene una protuberancia mayor al 10% de la longitud en el sentido de la protuberancia y la

Piso superior de menor área

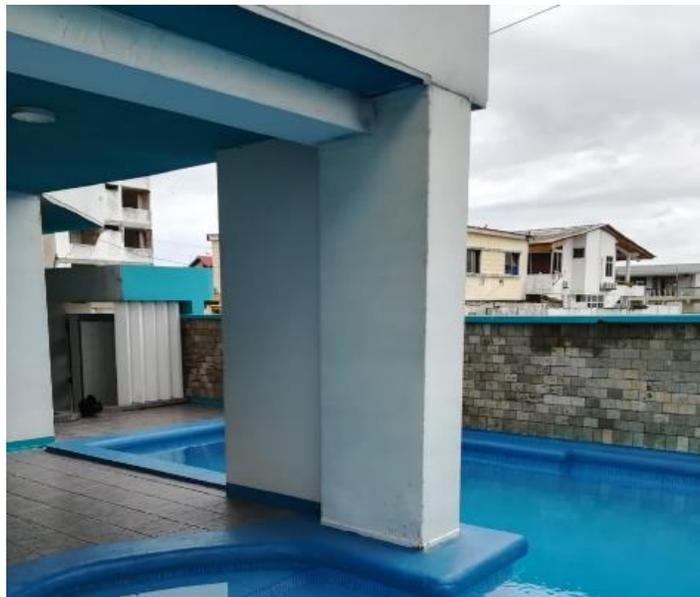
Figura 116

En lo que respecta a elementos de baja ductilidad se tiene una valoración de 8 ya que se tiene un caso de columna corta pero no es tan crítico, pero no se tiene el caso de viga corta y con el resto se construyó siguiendo lo prescrito por el código ACI 318 para zonas sísmicas, se considera los elementos no estructurales con una valoración de 6 ya que presenta alguno que otro elemento de los indicados en Clase A, en otros elementos su caída se estima que no va a afectar mayormente a la estructura; se piensa que no va a causar heridas a alguna persona peor la muerte

Sospecha de columna Corta

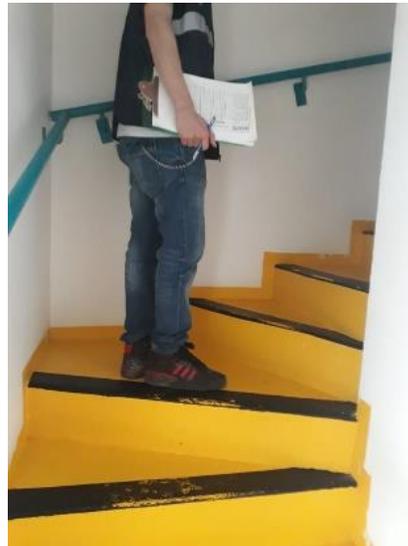
El edificio Torre Sol respecto a la evaluación de vulnerabilidad ante tsunami se calificó considerando en primer lugar la orientación del edificio con una valoración de 2 ya que es un edificio rectangular con la dirección larga tendiendo a ser orientada paralela al flujo, en lo que respecta a los accesos entrada con una valoración de 12 (la más baja) ya que no dispone de acceso y puesta en funcionamiento inmediato (acceso libre) para toda la población debido a que es una propiedad privada y para los accesos escaleras con una valoración de 12 ya que tiene escaleras interiores con dimensiones insuficientes (2 o menos personas a la vez) para la evacuación vertical.

Figura 118*Dimensión de escalera*

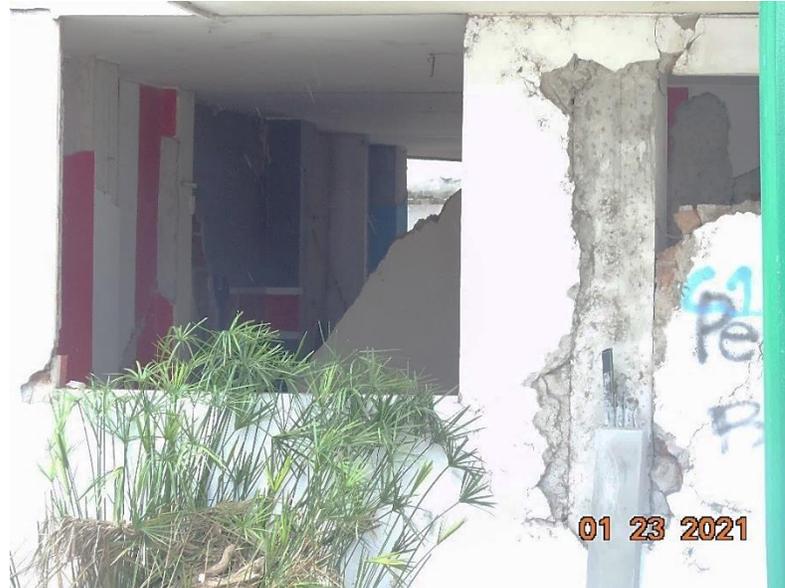
Figura 120

En cuanto a la organización del sistema resistente este edificio se sospecha no fue diseñado con las dimensiones adecuadas debido al daño que se puede observar luego del sismo del 16 de abril, se puede observar fácilmente que las dimensiones y distribución de las columnas no son las adecuadas y que cuenta con vigas perdidas en la losa lo que es poco recomendado en este tipo de edificaciones, la configuración en planta de este edificio presenta un problema de salientes o protuberancias de dimensiones medianas en cuanto a la configuración en elevación es regular, la conexión de elementos viga-columna se podía observar a algunos elementos llegar solo 3 vigas y se presume que no fueron diseñados, también se pudo observar casos de viga corta. Este edificio no cuenta con elementos no estructurales, pero en cuanto al parámetro de si ha sido reforzada luego de un sismo tiene la calificación más baja, de C, debido a su evidente y lamentable estado.

Hormigueros y daño en columnas

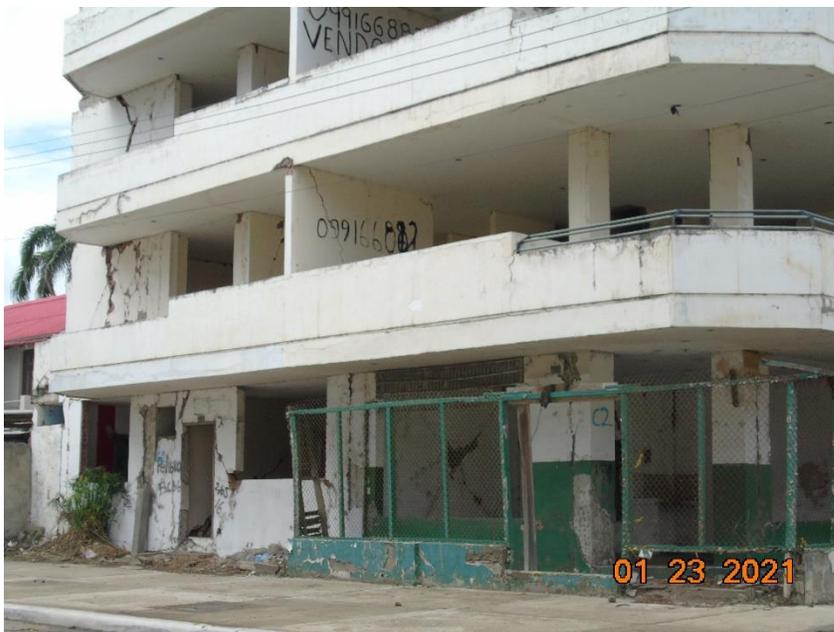
Figura 121

Pensar en este edificio como una opción para evacuar verticalmente es una lejana idea, ya que, aunque no está en primera línea de impacto y no esté cercano a un lugar peligroso, este mismo es considerado un punto peligroso para las edificaciones aledañas. No cuenta con gradas ni accesos adecuados, se encuentra en una calle transitada, este edificio tiene alrededor de 17 metros de altura, y el 130 por ciento de la altura máxima de ola más una altura de entrepiso da un resultado de 10.6 metros, tiene la altura adecuada mas no se recomienda en ningún caso utilizar este edificio antes bien se recomienda evaluarlo a profundidad y en el mejor de los casos darle un reforzamiento estructural o derrocarlo, se presume la falta de presupuesto y de interés de los dueños de este edificio para reforzarlo así como también para demolerlo.

Vigas perdidas en losa y daño estructural

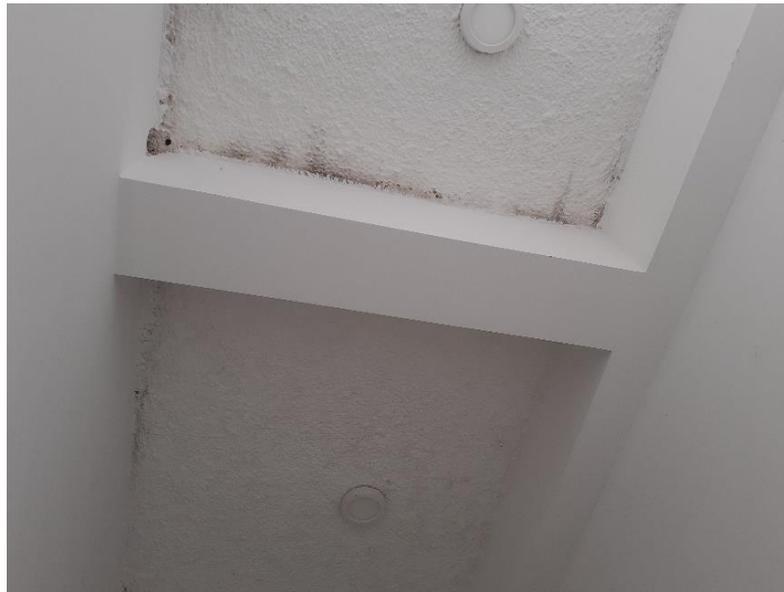
Figura 124

columnas, vigas y losas no tuvieron ninguna afectación estructural luego del terremoto del año 2016, además en su construcción se utilizó varillas corrugadas de buena calidad que en la actualidad no han desarrollado oxido.

Vigas y losas sin afectaciones luego del terremoto del año 2016
