**Evaluación de la vulnerabilidad estructural ante sismos y tsunamis en
edificaciones de Bahía de Caráquez aptas para evacuación vertical frente a
tsunamis**

Trabajo de titulación previo a la obtención del título de Ingeniero Civil

5 de abril de 2021

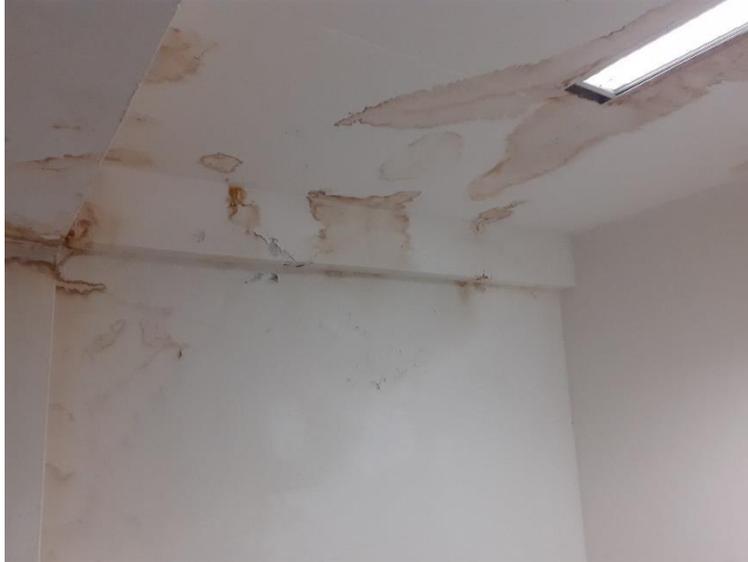
Figura 125

encuentran sobre vigas descolgadas, las losas poseen regularidad en planta y no poseen aberturas en su área de cada planta. En configuración en planta se escogió una valoración de “6” debido a la sospecha de que es un edificio abierto y protuberancias menores al 10% en cada planta. En configuración en elevación se escogió una valoración de “11” por no poseer pisos blandos, además se puede apreciar la rigidez de los pisos inferiores es mayor que la rigidez en pisos superiores. En conexión de elementos críticos se escogió una valoración de “0”, se encontró vigas que no estaban centradas con las columnas entonces se presume que los nudos interiores no fueron bien diseñados. En elementos de baja ductilidad se escogió una valoración de “3”, no se tiene el caso de viga o columna corta por lo que se presume que se construyó siguiendo lo prescrito en el código ACI 318 para zonas sísmicas. En elementos no estructurales se escogió una valoración de “4”, presenta cielos rasos falsos, repisas con materiales que pueden voltearse y aire acondicionado apoyados en las paredes. En estado de conservación se escogió una valoración de “10”, se observó algunas manchas de humedad en las paredes en las últimas plantas y planta baja, pero se estima que el descuido en el mantenimiento es menor.

Manchas planta baja Edificio dos hemisferios

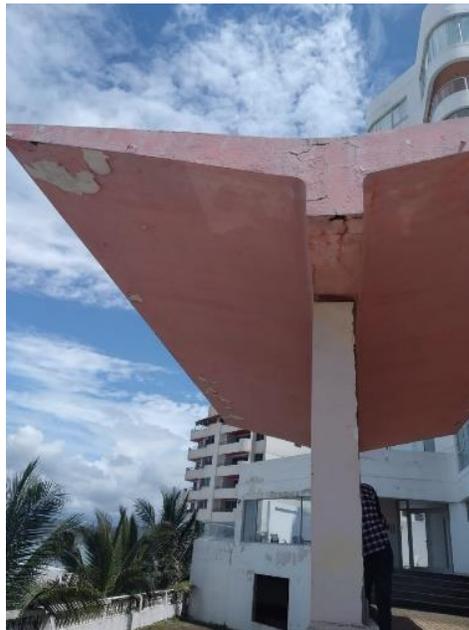
Elementos no Estructurales

Presenta elementos no estructurales que pueden poner en peligro a las personas como ejemplo en la entrada existe una visera que no ha tenido un mantenimiento pudiéndose observar que el recubrimiento se ha desprendido y el acero esta visible. En general el estado de conservación es bueno, presenta pocas manchas de humedad, se observa el deterioro de la pintura, todas las puertas cierran, la vidriería está en buen estado y por la información proporcionada, el edificio no ha sido reforzado.

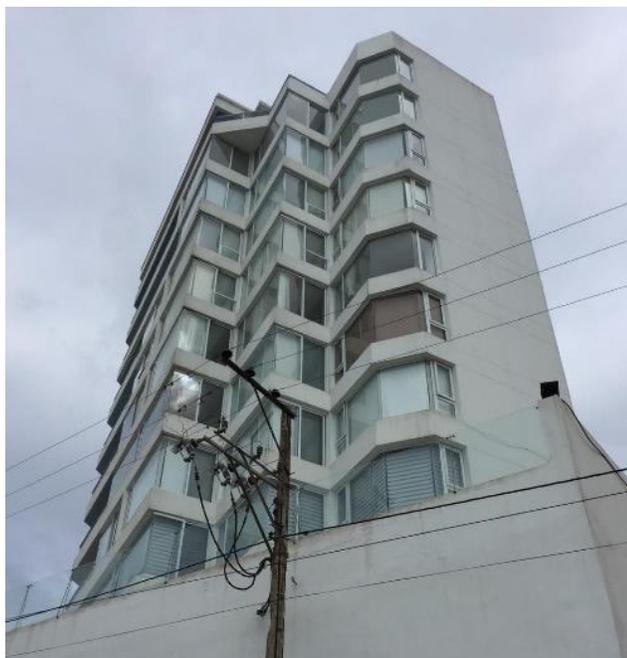
Irregularidades de la Edificación

Durante la evaluación se observó que la estructura fue reforzada después del terremoto de Pedernales del 16 de abril de 2016, no existe la presencia de columna corta o viga corta en ninguna de las plantas, se tiene la sospecha de que es un edificio abierto debido a las irregularidades en planta que tiene y no muestra irregularidades considerables en elevación, posee escaleras continuas desde el primer piso hasta el penthouse con un ancho máximo para la circulación de 2 personas al igual que la entrada principal y se encuentra separada totalmente de construcciones aledañas.

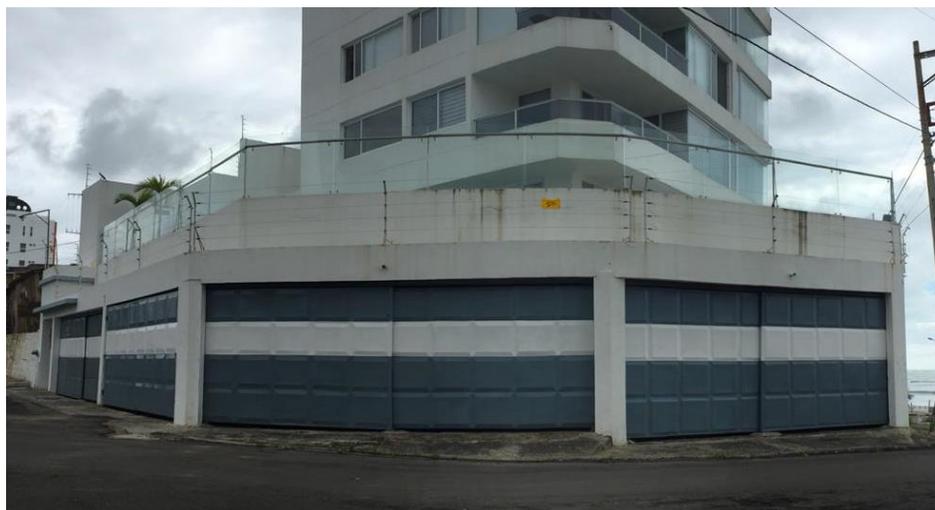
Entrada Principal y Vehiculares

Debido a la orientación del edificio el lado más corto se encuentra direccionado hacia el Océano Pacífico, por lo cual este lado será el que reciba directamente el impacto del tsunami. No cuenta con escaleras de emergencia exteriores que permitan una evacuación vertical óptima.

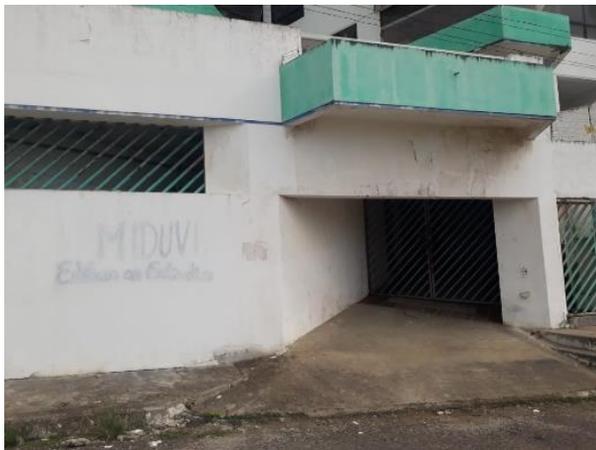
Edificio cerrado para observación

El edificio Las Brisas respecto a la evaluación de vulnerabilidad ante tsunami y a la evaluación de vulnerabilidad sísmica se calificó considerando que debido al terremoto de 2016 fue cerrado para su uso y puesto bajo observación, según lo que se pudo evidenciar el edificio estaba muy deteriorado y se le calificó con puntuaciones bajas en ciertos parámetros con esto se llegó a la conclusión de que, si nos atenemos a la realidad, su índice de vulnerabilidad es superior a 80.

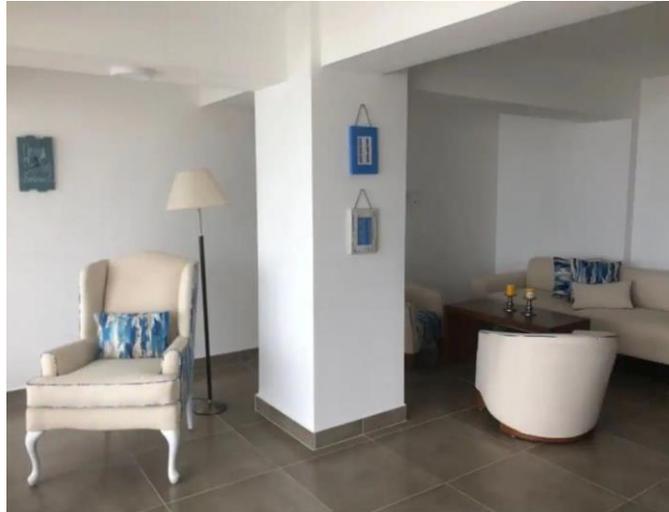
Figura 137*Conexión de elementos viga-columna*

Las conexiones entre los elementos columna, viga y muro viga se puede apreciar que fueron diseñados y no se encontraban descentrados respecto a la línea de ejes de vigas y columnas, no se pudo apreciar elementos de baja ductilidad como columnas o vigas cortas.

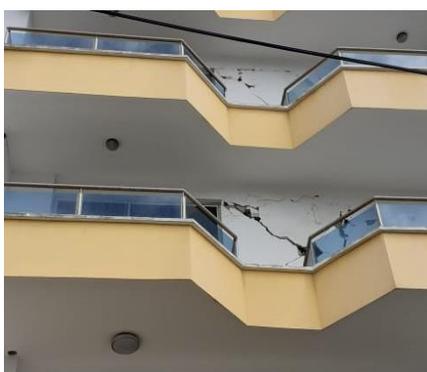
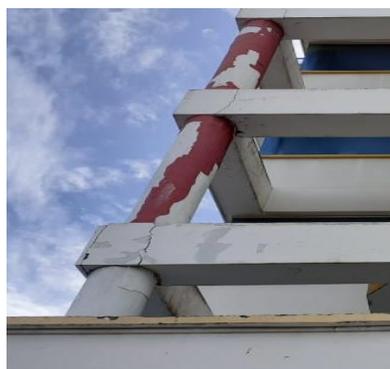
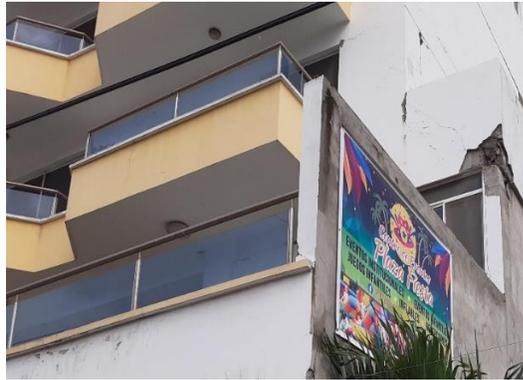
Daños por terremoto año 2016 en edificio Hotel Patricio's

En posición del edificio y cimentación se escogió una valoración de “4”, la cimentación fue realizada con pilotes y vigas de cimentación sin embargo el tipo de suelo se puede considerar como tipo “C” ó “D”. En losas se escogió una valoración de “6” debido a que todas las losas se encuentran sobre vigas banda, las losas poseen regularidad en planta, pero poseen aberturas en su área de cada planta. En configuración en planta se escogió una valoración de “8” debido a que se trata de un edificio abierto y protuberancias menores al 10% en cada planta. En configuración en elevación se escogió una valoración de “11” por no poseer pisos blandos, pero, tiene pisos de menor dimensión en los últimos pisos. En conexión de elementos críticos se escogió una valoración de “6”, se encontró vigas que no estaban centradas con las columnas entonces se presume que los nudos interiores no fueron bien diseñados, además de nudos interiores que solo llegan dos vigas. En elementos de baja ductilidad se escogió una valoración de “10”, se tiene el caso de viga o columna corta por lo que se presume que no se construyó siguiendo lo prescrito en el código ACI 318 para zonas sísmicas. En elementos no estructurales se escogió una valoración de “4”, presenta cielos rasos falsos, repisas con materiales que pueden voltearse y aire acondicionado apoyados en las paredes. En estado de conservación se escogió una valoración de “18”, el edificio no es habitable por los exagerados daños en su estructura. En estructura ha sido reforzada luego de un sismo se escogió una

valoración de “22”, se observa grandes fisuras en sus elementos estructurales y no estructurales, tuvo una afectación crítica debido al terremoto del año 2016.

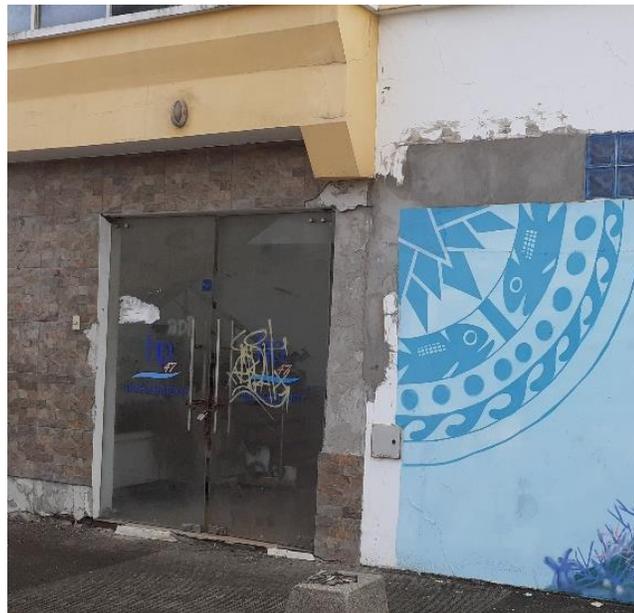
Ingreso no permitido al Hotel Patricio's

En accesos “escaleras” se escogió una valoración de “8”, las escaleras interiores no mantienen continuidad vertical y sus dimensiones son insuficientes (2 o menos personas a la vez). No se permite el acceso a las escaleras. En ubicación del edificio “puntos peligrosos” se escogió una valoración de “0”, el edificio se encuentra a una

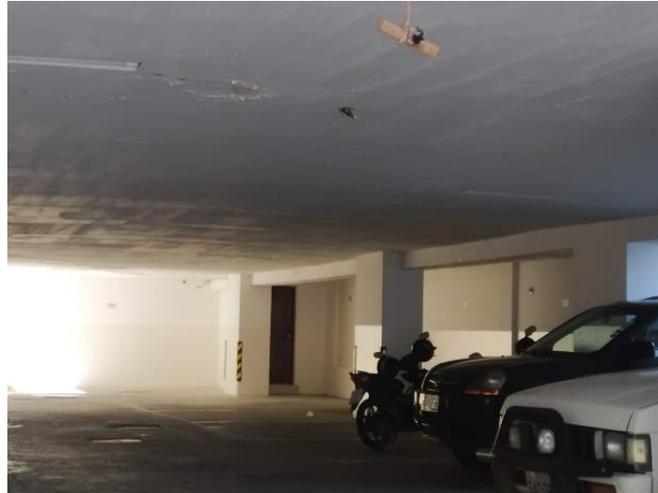
Figura 144*Organización del sistema resistente*

La tipología estructural cuenta con columnas con dimensiones gruesas y vigas descolgadas, el hormigón utilizado se presume es mayor a los 18 Mpa, no existen indicios de que la armadura esté oxidada y se presume que la mampostería está confinada y es de buena calidad. El conjunto resistente a las fuerzas sísmicas cuenta con elementos columnas con secciones suficientemente competentes.

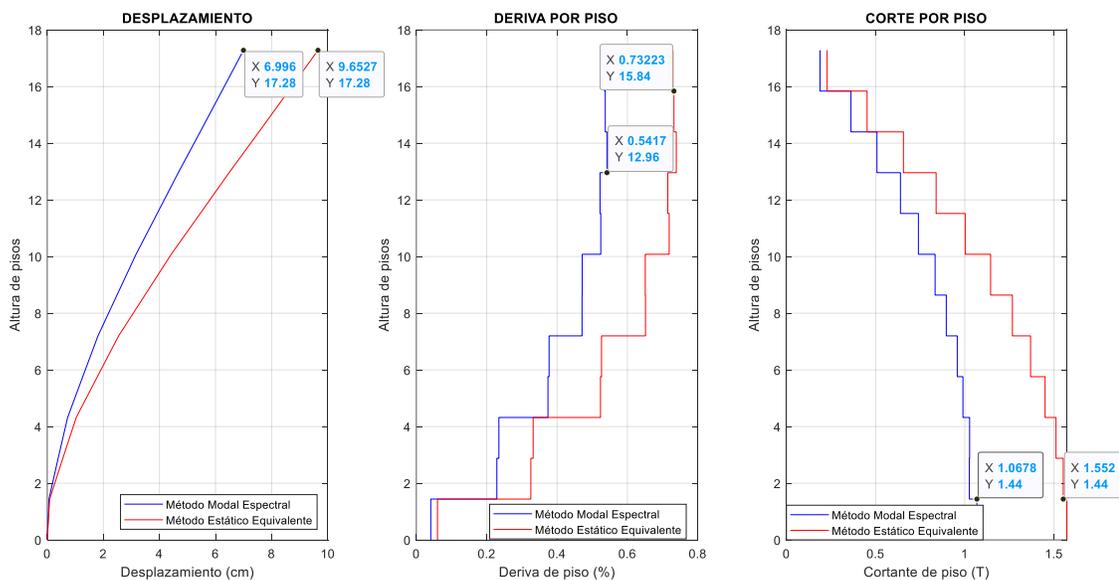
Figura 157

Con la inclusión de diagonales en forma de X se puede notar que las derivas están bajo el límite permisible que es de 2%. Por tal motivo el diseño con diagonales garantiza un mejor comportamiento bajo cargas laterales, inducidas por sismos aumentando su rigidez por los diferentes elementos de acero que aportan a su rigidez total

Desplazamientos, deriva por piso y Corte por piso

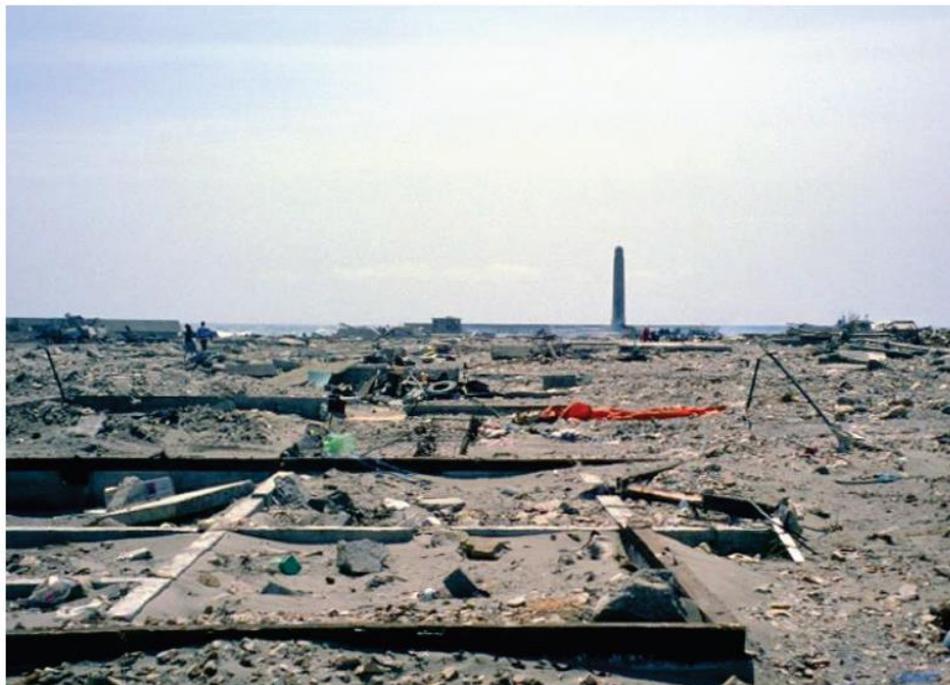
Figura 173

Destrucción total de un grupo de casas

Nota: Destrucción total de un grupo de casas con estructura de madera en la aldea de Aonae, isla Okushiri, Japón, tsunami de Okushiri de 1993 tomado de (Yeh et al., 2005)

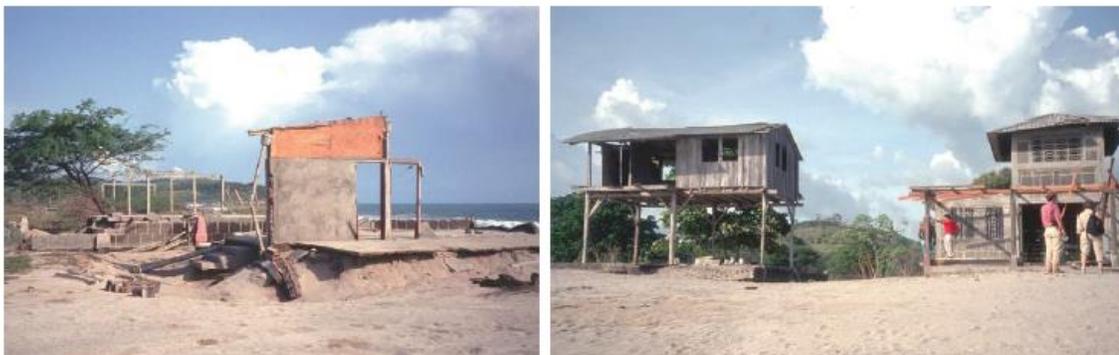
Figura 174

Casas de playa con diferentes niveles de daño

Nota: Casas de playa con diferentes niveles de daño en El Popoyo, Nicaragua, tsunami de 1992 en Nicaragua. Tomado de: (Yeh et al., 2005)

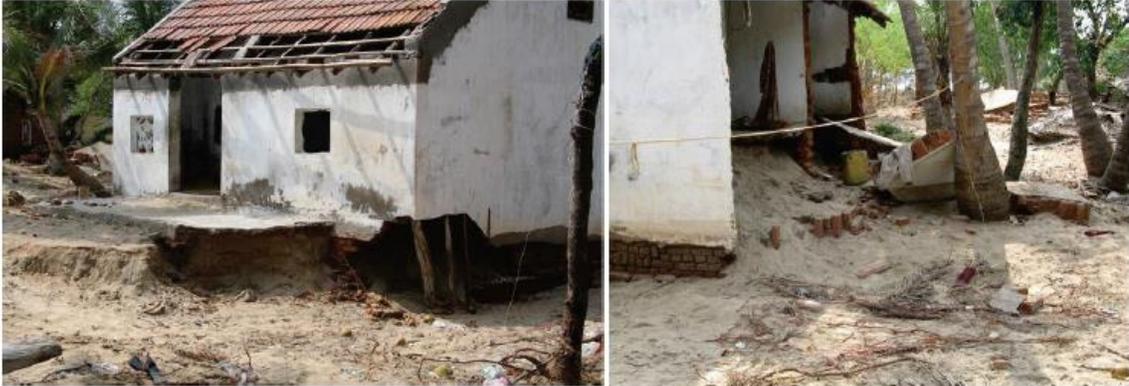
Figura 175*Casa de playa de mampostería dañada*

Los daños observados como resultado del tsunami del Océano Índico de 2004 confirmaron las observaciones de datos históricos sobre los efectos del tsunami y proporcionaron nueva evidencia sobre los efectos observados. La siguiente ilustración muestra una casa de mampostería no reforzada dañada en Devanaanpattinam, India. Los cimientos sufrieron una erosión severa y las paredes traseras fueron expulsadas por la presión hidráulica debido a las inundaciones dentro de la casa. Este tipo de daño se observa comúnmente en edificios de mampostería. (FEMA, 2019).

Nota: Casa de playa de mampostería dañada en Devanaanpattinam, India, tsunami del Océano Índico de 2004. Tomado de (FEMA, 2019)

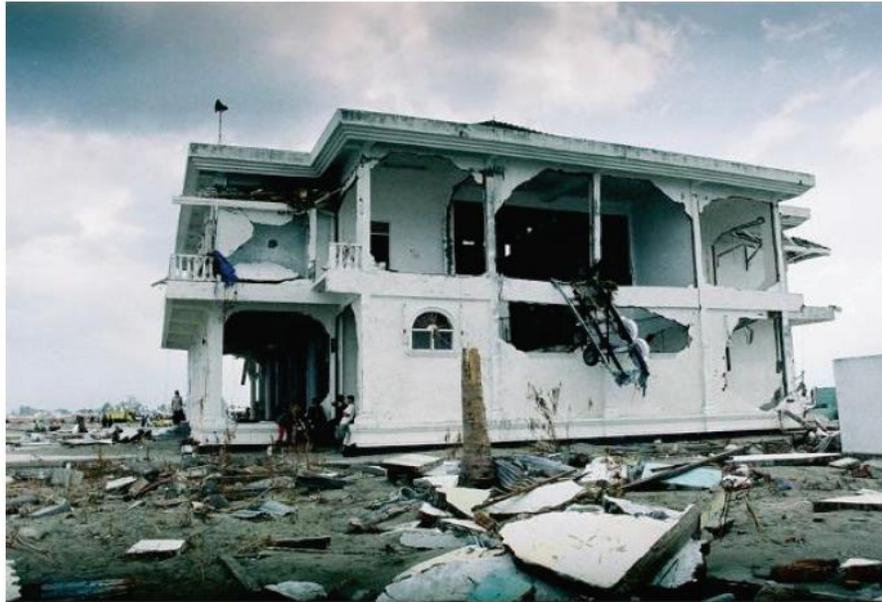
Figura 176

Como se observó en tsunamis anteriores, numerosos edificios de ingeniería sobrevivieron al tsunami del Océano Índico de 2004. En algunos casos, hubo daños en elementos estructurales en los niveles inferiores, pero rara vez en un grado que conduzca al colapso total de la estructura. Un ejemplo de una estructura sobreviviente es una mezquita ubicada a la orilla del agua en Uleele, Banda Aceh, que se muestra en la siguiente ilustración. La profundidad de la inundación en la mezquita fue de unos 10 metros (justo debajo de la línea del techo) y la ciudad circundante fue destruida. La mezquita sufrió daños importantes, pero aún estaba en pie.

Ejemplo de mezquita de hormigón armado

Nota: Ejemplo de mezquita de hormigón armado superviviente en Uleele, Banda Aceh, Indonesia, tsunami del Océano Índico de 2004 (foto cortesía de J. Borerro).

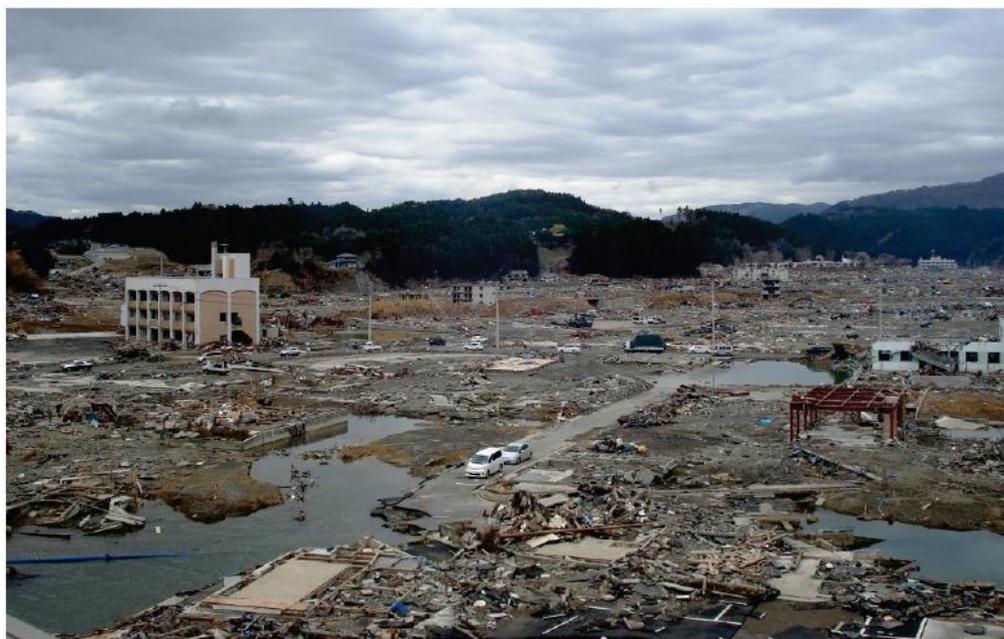
Figura 177

La siguiente ilustración muestra la extensión de la devastación en la zona de inundación del tsunami. A pesar de esta devastación, hubo varios edificios de varios pisos que sobrevivieron al tsunami sin pérdida de la integridad estructural del sistema de carga vertical o los cimientos. De hecho, una proporción significativa de los edificios supervivientes no parecía tener daños estructurales importantes.

Escena de devastación casi total en Minamisanriku, Japón

Nota: Escena de devastación casi total en Minamisanriku, Japón, tsunami de Tohoku de 2011. Tomado de (FEMA, 2019)

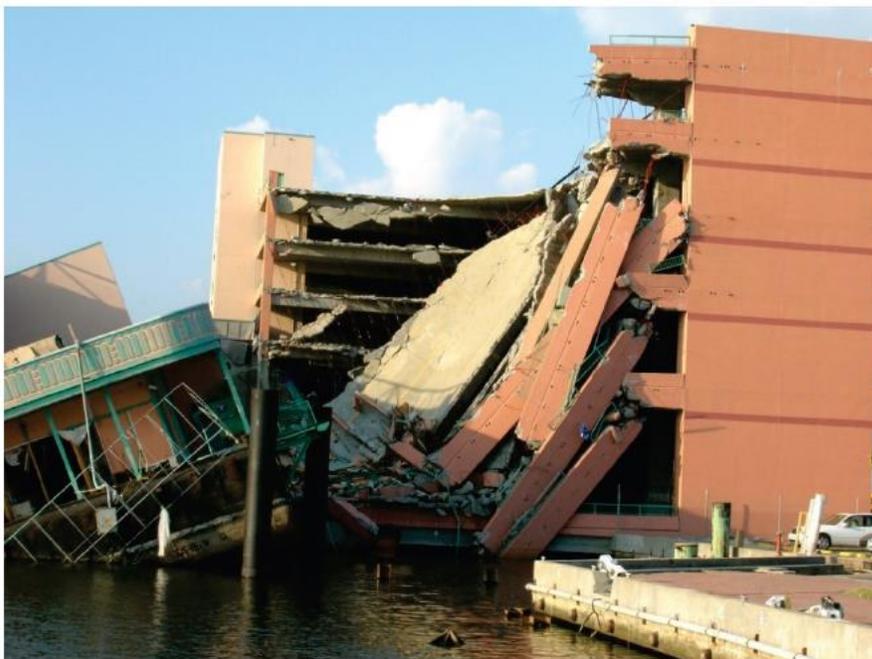
Figura 178

Colapso progresivo de los pisos superiores de un estacionamiento

Nota: Colapso progresivo de los pisos superiores de un estacionamiento debido al daño en las columnas del nivel inferior por el impacto de un casino adyacente montado en una barcaza, huracán Katrina 2005. Tomado de (FEMA, 2019)
