**TRABAJO DE TITULACIÓN, PREVIO A LA OBTENCIÓN DEL TÍTULO DE
TECNÓLOGO EN MECÁNICA AUTOMOTRIZ**

**TEMA: “RECONSTRUCCIÓN DE CARROCERÍA Y SISTEMA ELÉCTRICO
EN VEHÍCULO DE EQUIPO PESADO MARCA HINO KY DE LA UNIDAD
DE GESTIÓN DE TECNOLOGÍAS DE LA UNIVERSIDAD DE LAS
FUERZAS ARMADAS ESPE”**

**AUTOR: CHUMA IGUAMBA STALIN JOSÉ
DIRECTOR: ING. RAMOS JINEZ ALEX JAVIER**

LATACUNGA - 2019

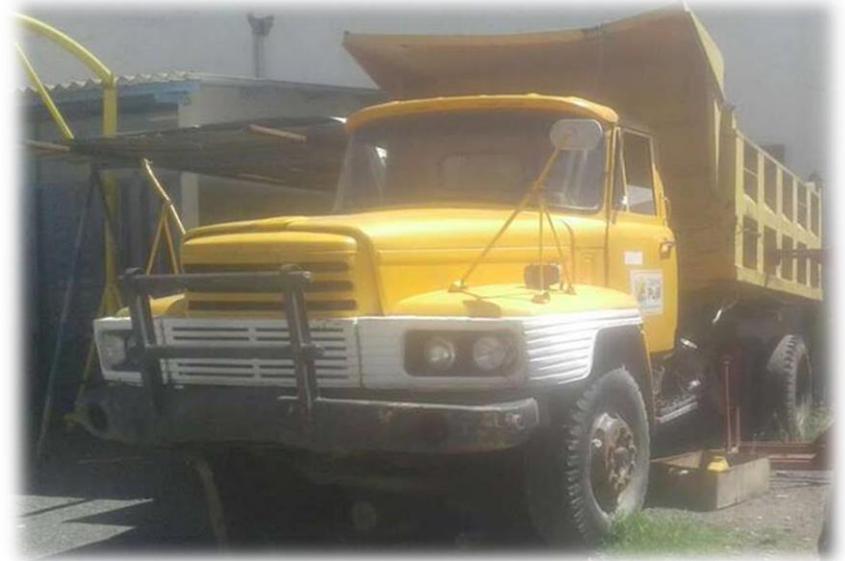
TRABAJOS PRELIMINARES

Para iniciar con los trabajos de reparación y reconstrucción de la carrocería del vehículo Hino KY, es necesario tener un diagnóstico general del estado de la misma para determinar los procesos, técnica y métodos para el conformado de elementos de chapa en vehículos.
