**CARRERA DE MECÁNICA AERONÁUTICA MENCIÓN
AVIONES**

**TEMA: “APLICACIÓN DEL TRATAMIENTO ANTICORROSIVO
EN LA AERONAVE MIRAGE M50 EV FAE 1054 DE LA
UNIVERSIDAD DE LAS FUERZAS ARMADAS ESPE CAMPUS
BELISARIO QUEVEDO”**

AUTOR: HERRERA GUANOPATÍN GALO RODRIGO

LATACUNGA

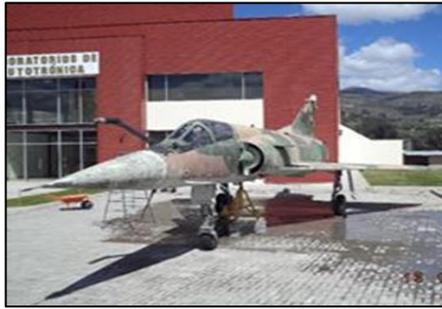
Figura 43 Limpieza del fuselaje

Limpieza de la aeronave con agua.- Para realizar la aplicación manual de agua en la aeronave se puede realizar con el uso de una manguera sostenida con la mano de quien realiza la limpieza del avión o con elemento para pulverización. Con la limpieza se procedió a eliminar las impurezas de toda la estructura puesto que las mismas no permiten impiden realizar correctamente la aplicación del tratamiento anticorrosivo. Mejores resultados y más eficientes se obtienen con un buen flujo total de agua sobre la superficies limpiadas para ello se necesita un mínimo de agua de 30 litros/minuto con no menos de 25 a 175 psi. Ver la información más detallada en el manual de referencia Anexo A.

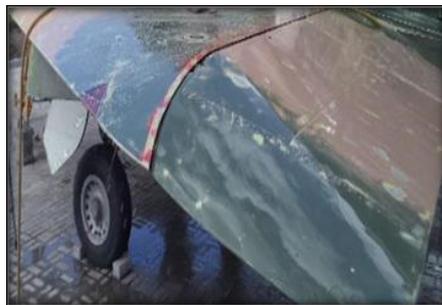
Figura 44 Limpieza de las alas

Se debe dirigir el agua sobre la superficie decapada de la aeronave en un ángulo de 15 a 30 grados, además asegurarse que el flujo de agua sea lo suficiente para eliminar impurezas de toda la aeronave. Ver Anexo A.

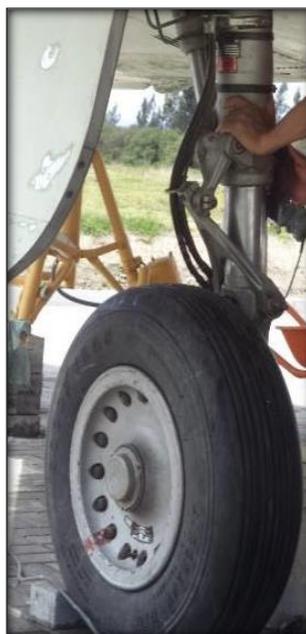
Figura 45 Limpieza del tren de aterrizaje

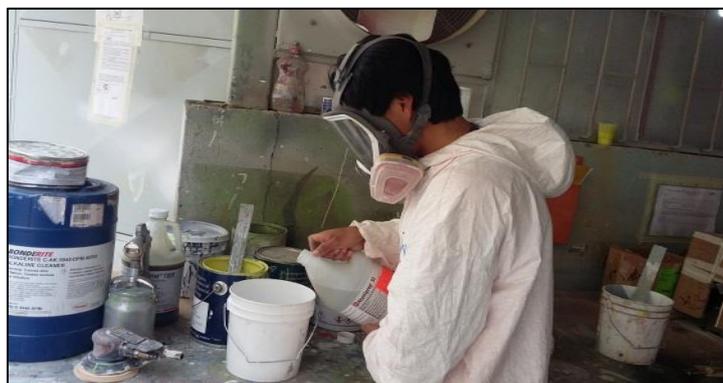
Figura 53 Preparación de Alumiprep (Ácido Fosfórico)

Los materiales con los cuales se puede aplicar el ácido fosfórico son mediante esponjas o cepillos de cerdas sintéticas resistente a los ácidos con la ayuda de estos materiales la corrosión se eliminara correctamente. Al tratar las superficies de aleación de aluminio si se encuentra áreas afectadas muy amplias se debe aplicar el ácido fosfórico o Alumiprep de la parte más baja hacia la más alta con un movimiento circular. Posterior a estos se deja actuar al producto limpiador anticorrosivo sobre la superficie tratada que tenga corrosión severa de 4 a 10 minutos.

Cabe mencionar que en áreas afectadas con corrosión leve se debe dejar actuar el producto de 2 a 5 minutos. Finalmente se debe enjuagar las superficies tratadas con abundante agua. Culminada cada aplicación del ácido fosfórico se examina las superficies tratadas con una lupa para verificar si de las mismas se eliminó la corrosión. Ver de mejor manera más detallada en el manual de referencia Ver la información más detallada en el manual de referencia Anexo C

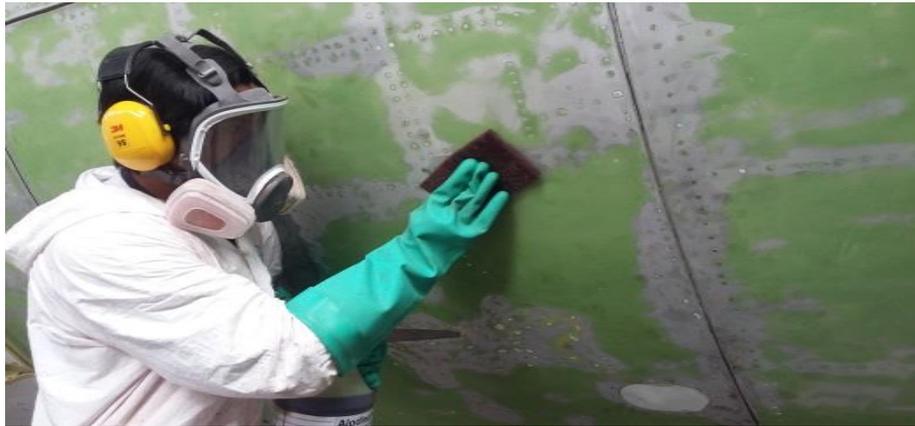
Figura 56 Aplicación de Alodine fuselaje

Con la aplicación del alodine mediante el material abrasivo como es el Scotch-Brite en las superficies tratadas y manteniendo las áreas del avión a tratar mojadas con el producto de conversión se crea la película de conversión, finalmente sin que se seque dicha película se procedió a enjuagar con abundante agua de 1 a 2 minutos. Ver Anexo D

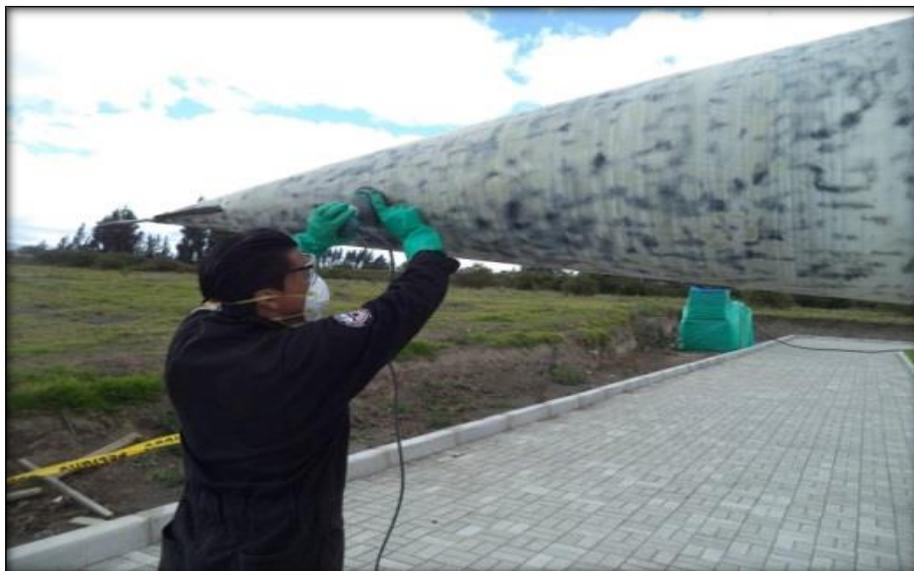
Figura 60 Estructura de material compuesto

Desengrasar la superficie con trapos blancos de algodón empapados en thinner. Matizar la superficie mediante lijado suave usando lija circular de grano número 320 o más fino, sin dañar las telas de fibra. Limpiar la superficie con trapos blancos de algodón impregnados en thinner hasta que no aparezcan restos de suciedad en los paños. Ver Anexo E

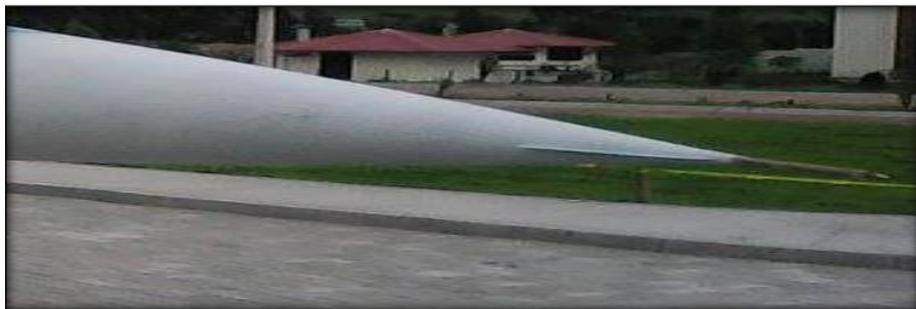
Figura 65 Radome aplicado Primer (Imprimante)

Con la mezcla lista se procedió a aplicar el imprimante en todas las superficies anteriormente tratadas con productos anticorrosivos. Aplicada la primera mano de imprimante en toda la estructura se debe esperar de 10 minutos a 2 horas para proceder a aplicar la segunda mano del mismo ya aplicado se debe espera de 4 a 24 horas para su secado. Ver Anexo F

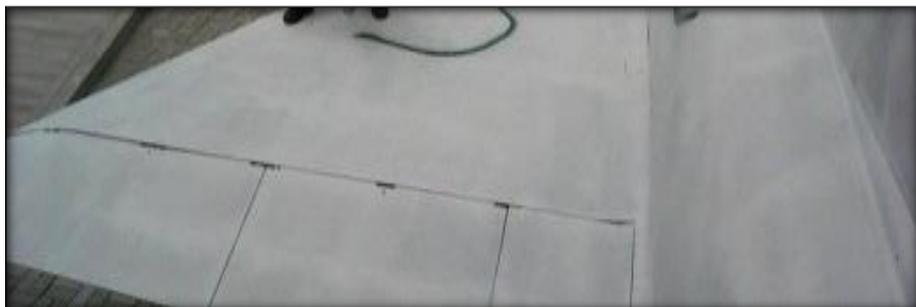
Figura 66 Aplicación del Primer (Imprimante) en el ala izquierda
