**“Reparación de las puntas de ala de la aeronave CESSNA 182E de matrícula HC-CFA perteneciente a la compañía de taxi aéreo AEROKASHURCO CIA. LTDA, en referencia al manual de reparaciones estructurales e información técnica aplicable”**

Yungan Ramírez, Brandon José

Monografía, previo a la obtención del Título de Tecnólogo  
en Mecánica Aeronáutica Mención Aviones

24 de enero del 2022

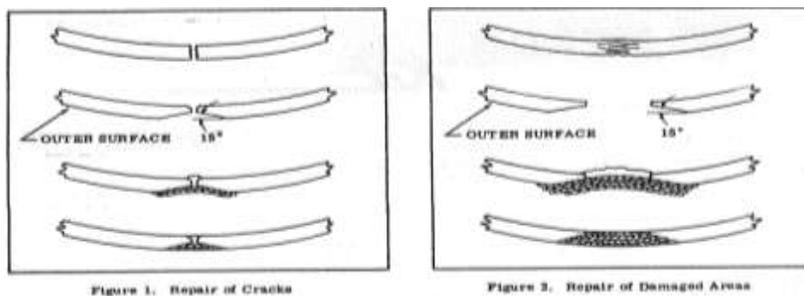
### Figura 55

*Preparación de juntas para aplicar fibra de vidrio y resina (anexo 1)*

*Nota.* La imagen detalla que, en caso de encontrar rota una sección de fibra, se debe biselar ambos lados a 15°; y en caso de presentar fisuras, se debe eliminar el área dañada

y de igual manera biselar las juntas para proceder a la aplicación de fibra de vidrio y resina.

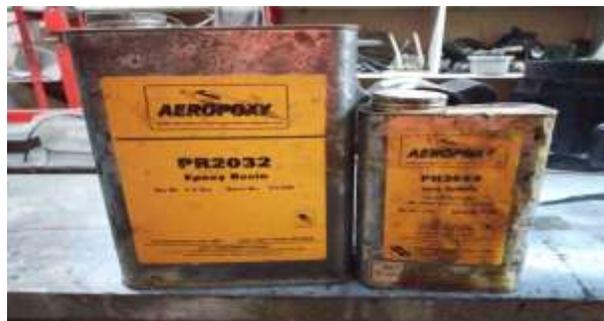
### **Figura 57**

*Resina Aeropoxy*

*Nota.* En la imagen se muestra la resina que se utilizó para la reparación de las puntas de ala de la aeronave Cessna 182E.
