### **CAPITULO III**

#### **METODO CONSTRUCTIVO EMPLEADO EN EL SISTEMA ECOVIA**

##### **3.1 METODO CONSTRUCTIVO EN LA VIERIA.**

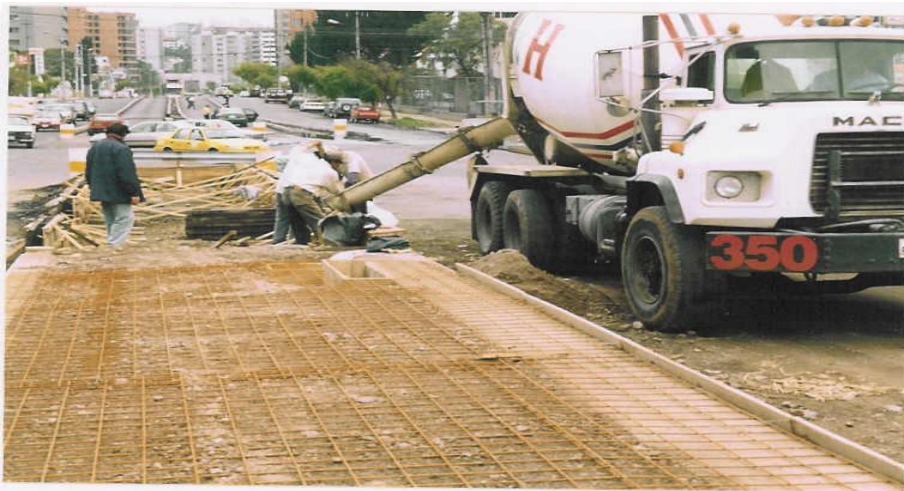
**FOTOGRAFIA # 28**  
**CONSTRUCCION DE UNA PARADA DE RUTA**

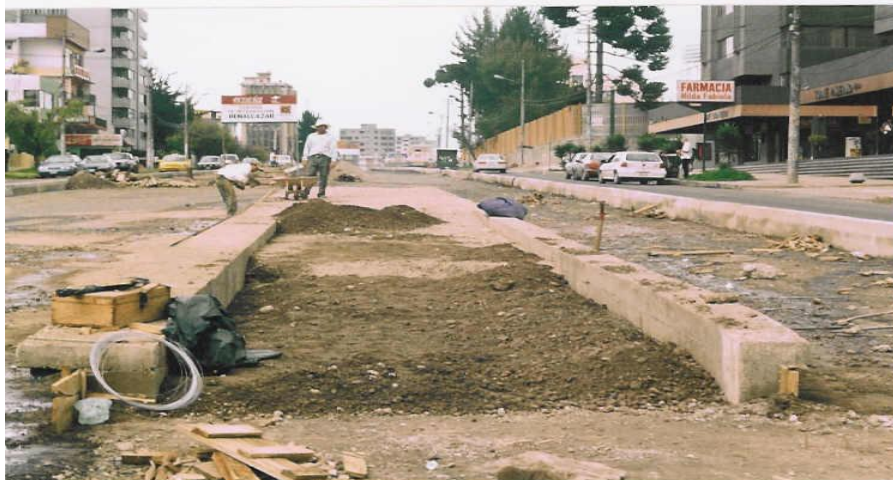
**FOTOGRAFIA # 29**  
**RELLENO DE UNA PARADA DE RUTA**

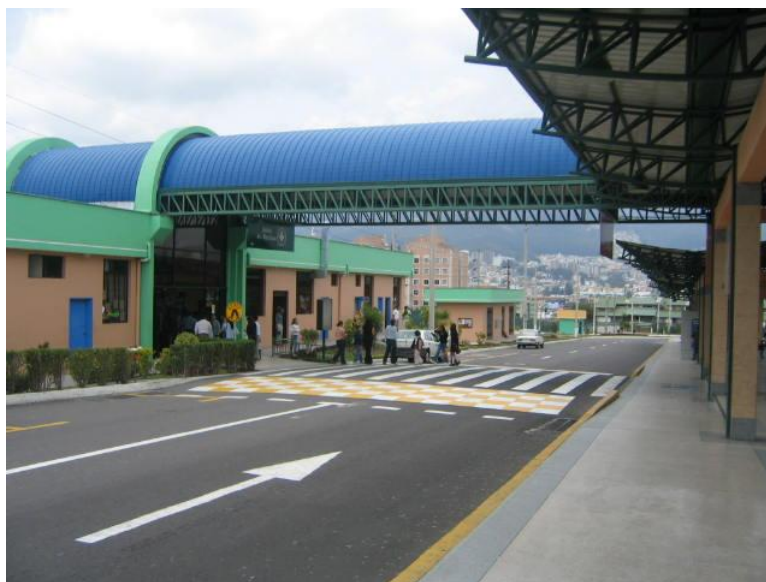
**FOTOGRAFIA # 30  
CARRIL LATERAL TERMINAL RÍO COCA**

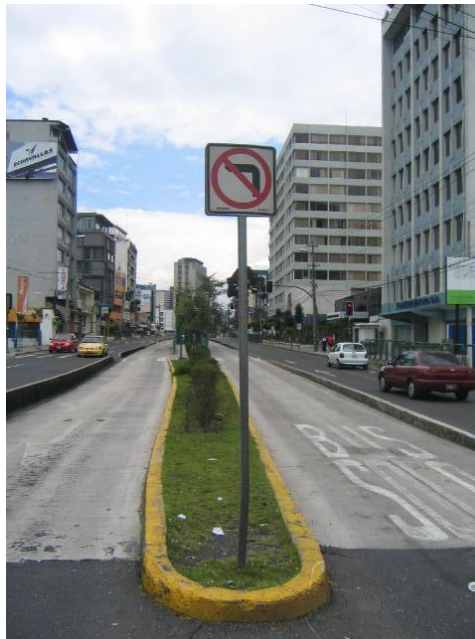
**FOTOGRAFIA # 32**  
**SEÑALIZACIÓN VERTICAL**

Señalización vertical y horizontal tal como se observa en los cuadros, señalización preventiva vertical que son tableros fijados en postes que tienen como objetivo prevenir a los conductores y peatones sobre la existencia de algún peligro como son: son los letreros de PARE, CEDA EL PASO, CRUCE PEATONAL, SENTIDO DE CIRCULACION, GIRO PROHIBIDO, NO ESTACIONAR, VIA SIN SALIDA.

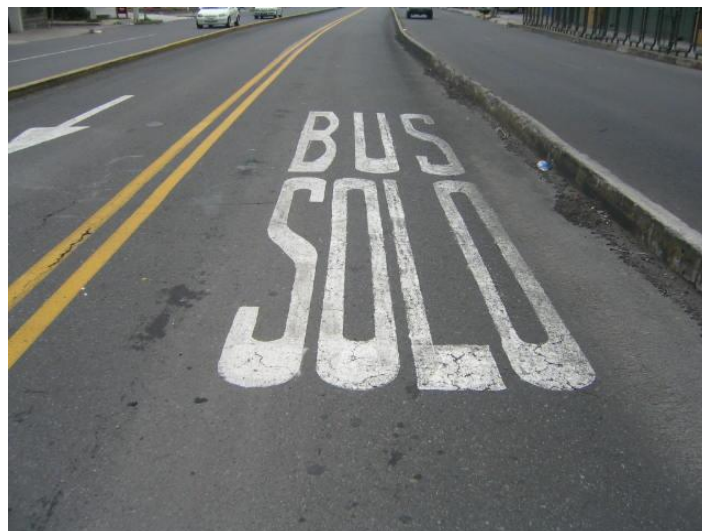
**FOTOGRAFIA # 33**  
**SEÑALIZACIÓN HORIZONTAL**

La señalización horizontal es mas compleja pues restringe en el mismo pavimento del territorio de vehículos y peatones, en la actualidad estas normas son mas respetadas, siendo las mas importantes los pasos peatonales o cebras, desplazadas 10 cm de la esquina para permitir el paso de las personas evitando que en el mismo sentido del cruce existan obstrucciones al transito, otras señalizaciones horizontales es la línea de división entre los dos carriles con dos líneas amarillas.
