## UNIVERSIDAD DE LAS FUERZAS ARMADAS- ESPE TRABAJO DE INTEGRACIÓN CURRICULAR, PREVIO A LA OBTENCIÓN DEL TÍTULO DE INGENIERO CIVIL

Evaluación del grado de vulnerabilidad sísmica de Unidades  
educativas y universidades en Latacunga, Ambato y Riobamba,  
basada en la guía FEMA P-1000.

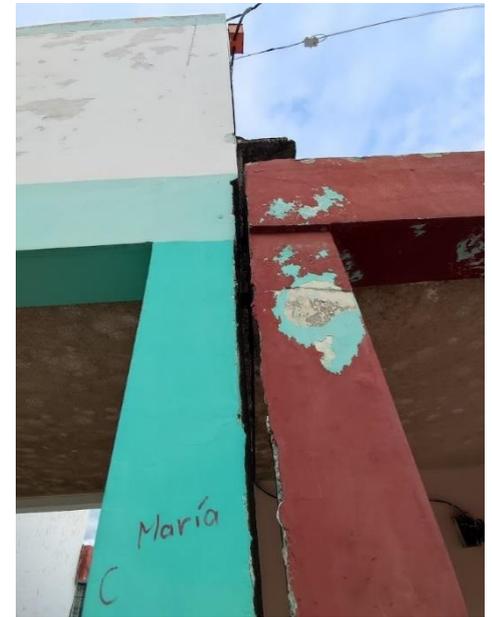
## Condición de golpeteo

$$\text{Espacio de separación mínima} = \Delta(p) * 5 \text{ cm}$$

- $G_A: 20$
- $G_B: 40$
- $G_C: 60$
- $G_D: 80$

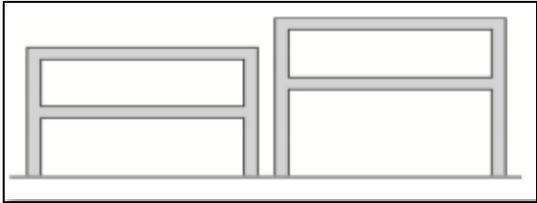
Sin presencia de edificios adyacentes

**$G_A: 20$**

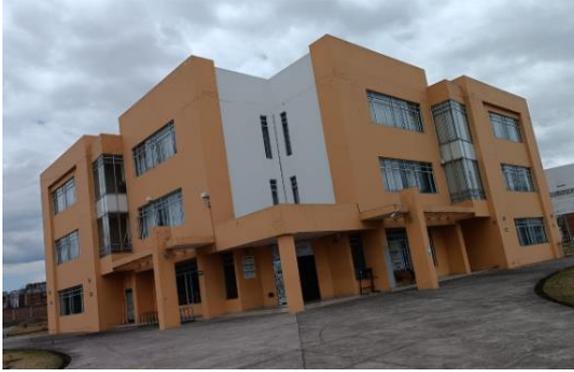
# Irregularidades en Planta

La edificación es regular  
 La edificación presenta: Vigas no alineadas con las columnas. Abertura en diafragmas  
 La edificación presenta: esquinas reentrantes  
 La edificación presenta: Torsión. Sistemas no paralelos

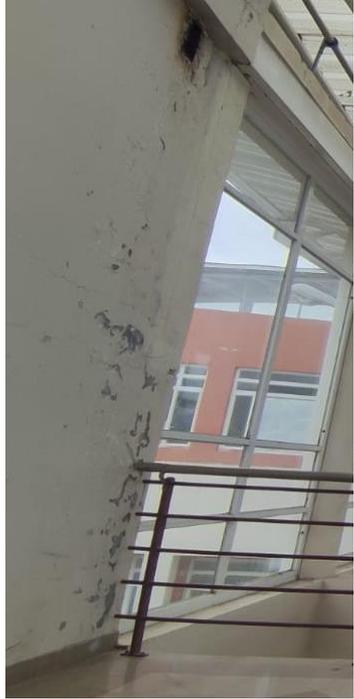
Columnas sin presencia de patologías.  
Fisuras, afectaciones tipo I (metálica o madera)  
Grietas en columnas por represión en la fundación, afectaciones tipo II (metálica o madera)  
Grietas en columnas por insuficiencia de estribos, afectaciones tipo III (metálica o madera)

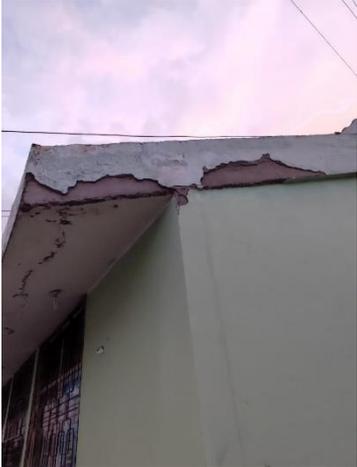
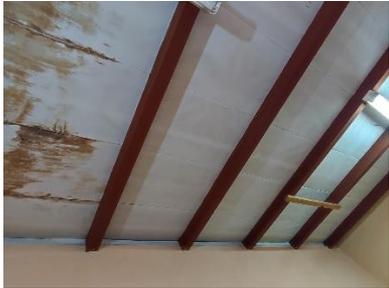
Losas sin presencia de patologías  
 Fisuras, afectaciones tipo I (metálica, acero, madera)  
 Grietas en losa por insuficiencia de armadura, Afectaciones tipo II (metálica, acero, madera)  
 Grietas en losas por sobrecarga excesiva, afectaciones tipo III (metálica, acero, madera), deformación de la losa

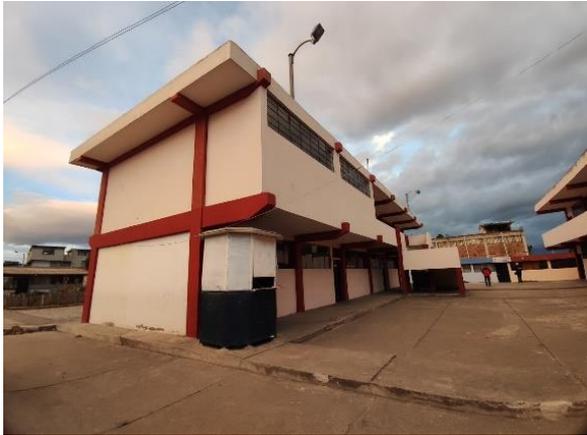
## Elementos no estructurales Exteriores

No hay presencia de elementos no estructurales altos.

Elementos con adecuada colocación, fijación, empotramiento con la estructura, etc.

Elementos con inadecuada colocación, fijación, empotramiento con la estructura, etc.

Elementos con riesgo de colapso o caída en caso de movimiento sísmico.

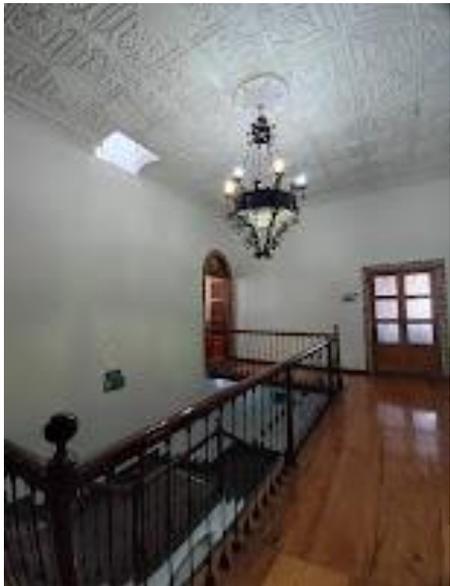
## Elementos no estructurales Interiores

Los elementos no estructurales internos presentan una adecuada colocación e implementación.

Los elementos no estructurales internos presentan una regular colocación e implementación.

Los elementos no estructurales internos presentan una mala colocación e implementación.

Los elementos no estructurales internos se encuentran con un alto riesgo de caída ante un movimiento sísmico

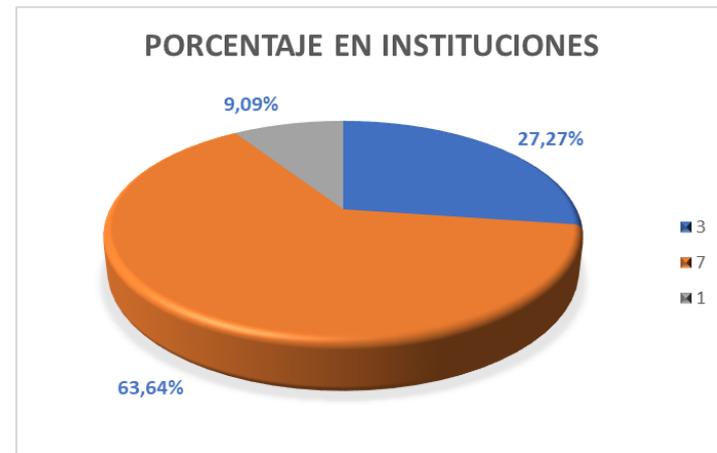
Vulnerabilidad total en instituciones de Latacunga

Alta	Media	Baja
N° de Instituciones	3	7	1
Porcentaje	27,27%	63,64%	9,09%

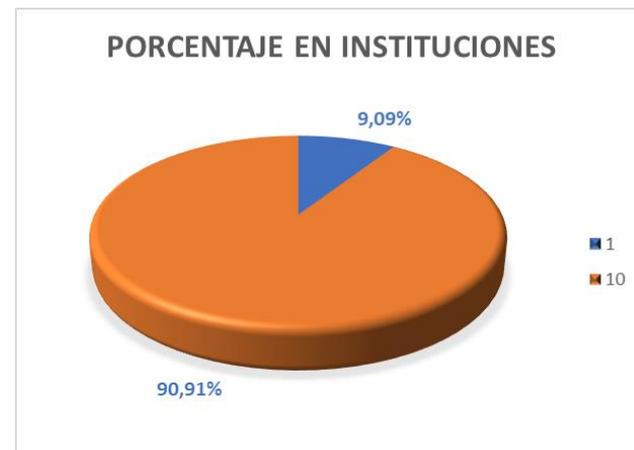
### Categoría de riesgo global en instituciones de Latacunga

C	D
N° de Instituciones	1	11
Porcentaje	9,09%	90,91%

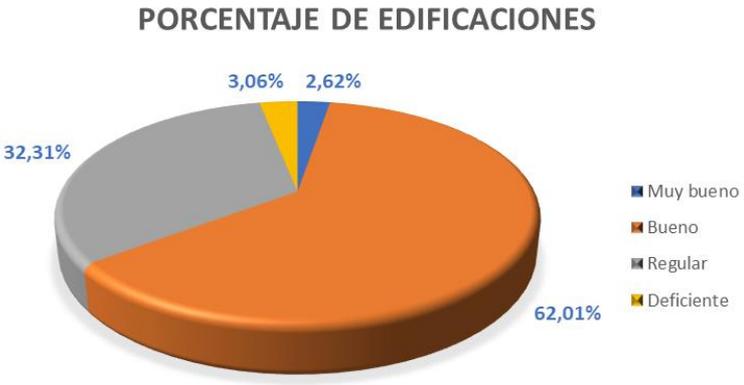
### Estado de conservación de edificaciones en Latacunga

Estado de conservación de las edificaciones			
	Muy bueno	Bueno	Regular	Deficiente
<b>N° de Edificios</b>	6	142	74	7
<b>Porcentaje</b>	2,62%	62,01%	32,31%	3,06%

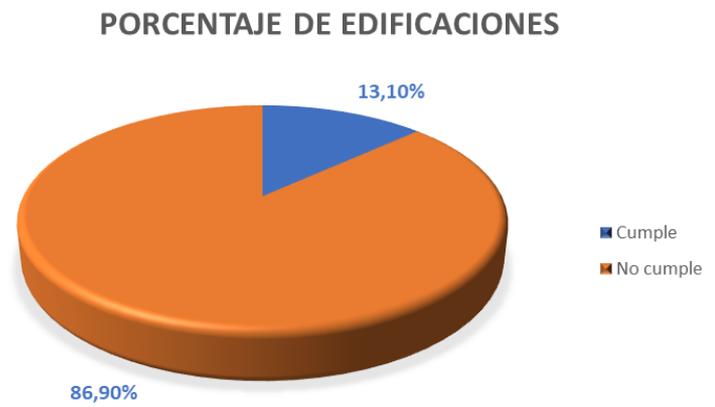
### Puertas de salida o emergencia de edificaciones en Latacunga

Puertas de salida, o de emergencia y ventanas	
	Cumple	No cumple
<b>N° de Edificios</b>	30	199
<b>Porcentaje</b>	13,10%	86,90%

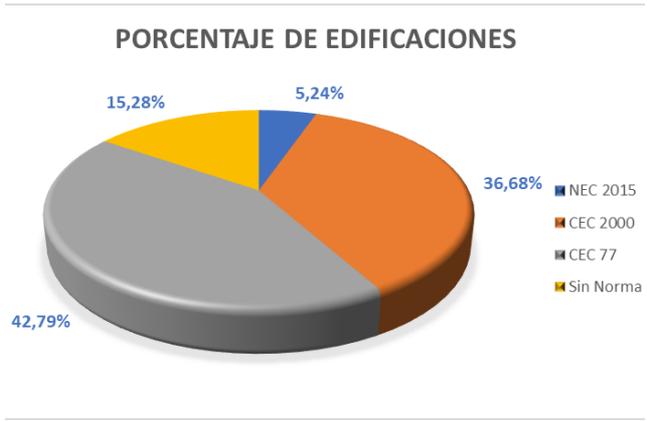
### Año de construcción de edificaciones en Latacunga

Año de Construcción			
	NEC 2015	CEC 2000	CEC 77	Sin Norma
<b>N° de Edificios</b>	12	84	98	35
<b>Porcentaje</b>	5,24%	36,68%	42,79%	15,28%

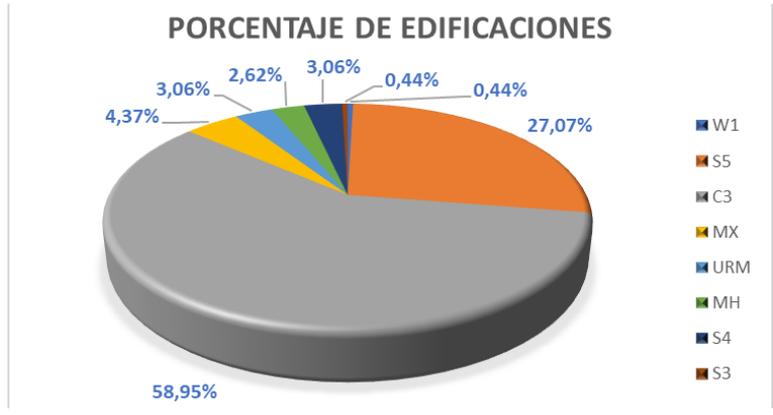
### Porcentaje de tipo de estructura FEMA en Latacunga

Tipo de estructura							
	W1	S3	S4	S5	C3	MX	URM	MH
<b>N° de Edificios</b>	1	1	7	62	135	10	7	6
<b>Porcentaje</b>	0,44%	0,44%	3,06%	27,07%	58,95%	4,37%	3,06%	2,62%

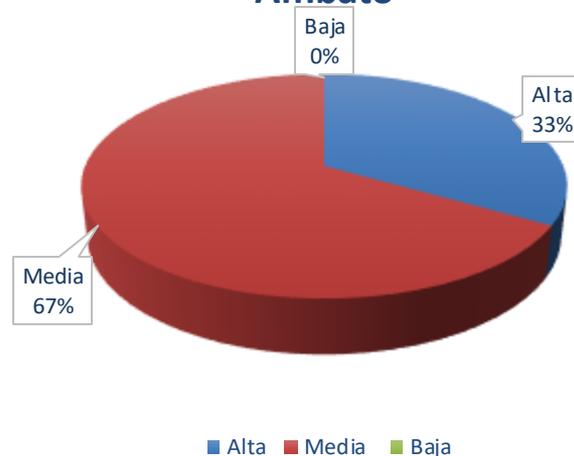
### Vulnerabilidad total de Instituciones de Ambato

Alta	Media	Baja
<b>N° de Instituciones</b>	3	6	0
<b>Porcentaje</b>	33,33%	66,67%	0,00%

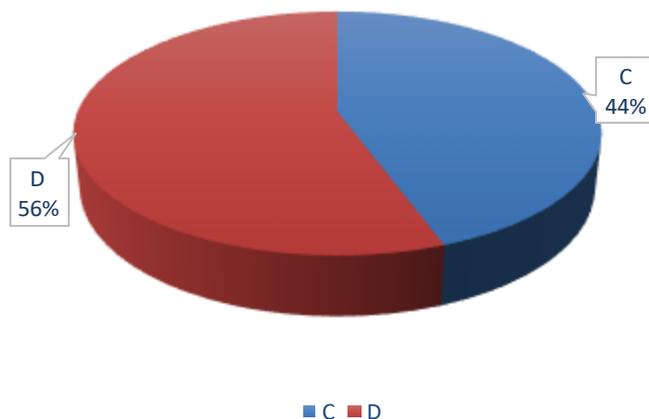
### Categoría de riesgo Global de Ambato

C	D
<b>N° de Instituciones</b>	4	5
<b>Porcentaje</b>	44,44%	55,56%

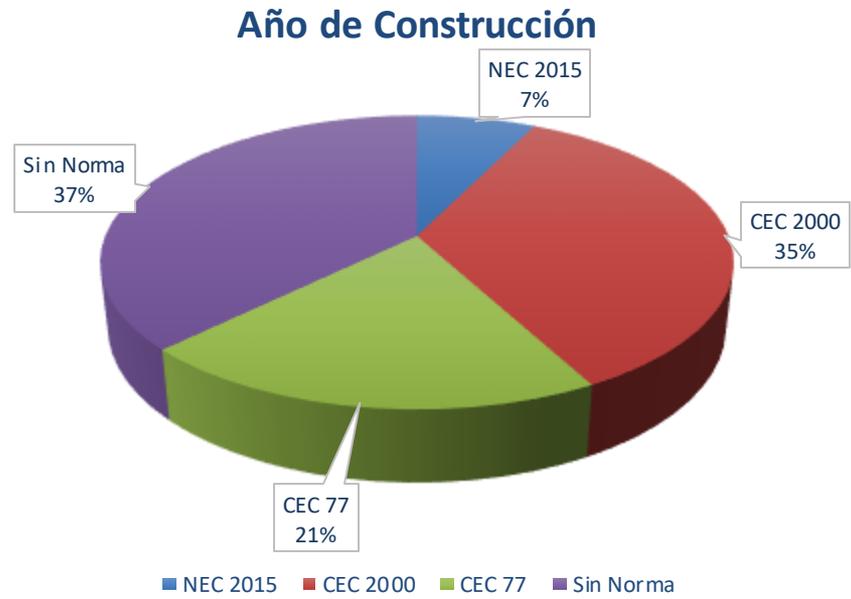
Año de Construcción				
	NEC 2015	CEC 2000	CEC 77	Sin Norma	
<b>N° de Edificios</b>		6	29	17	31
<b>Porcentaje</b>	7,23%	34,94%	20,48%	37,35%

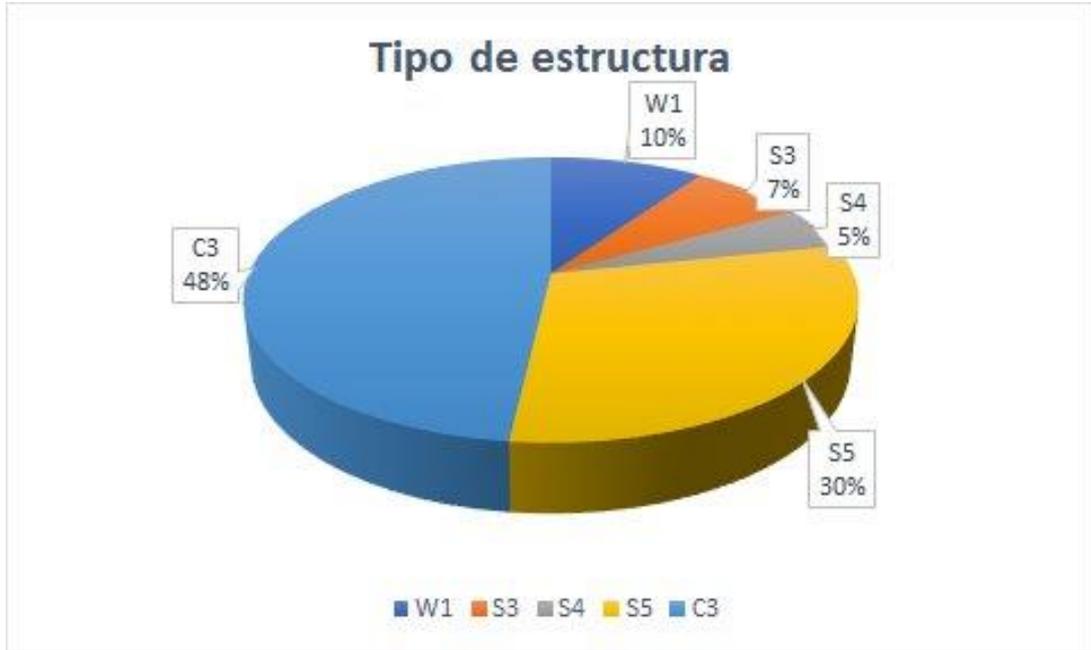
Tipo de estructura				
	W1	S3	S4	S5	C3
<b>N° de Edificios</b>	8	6	4	25	40
<b>Porcentaje</b>		7,23%	4,82%	30,12%	48,19%

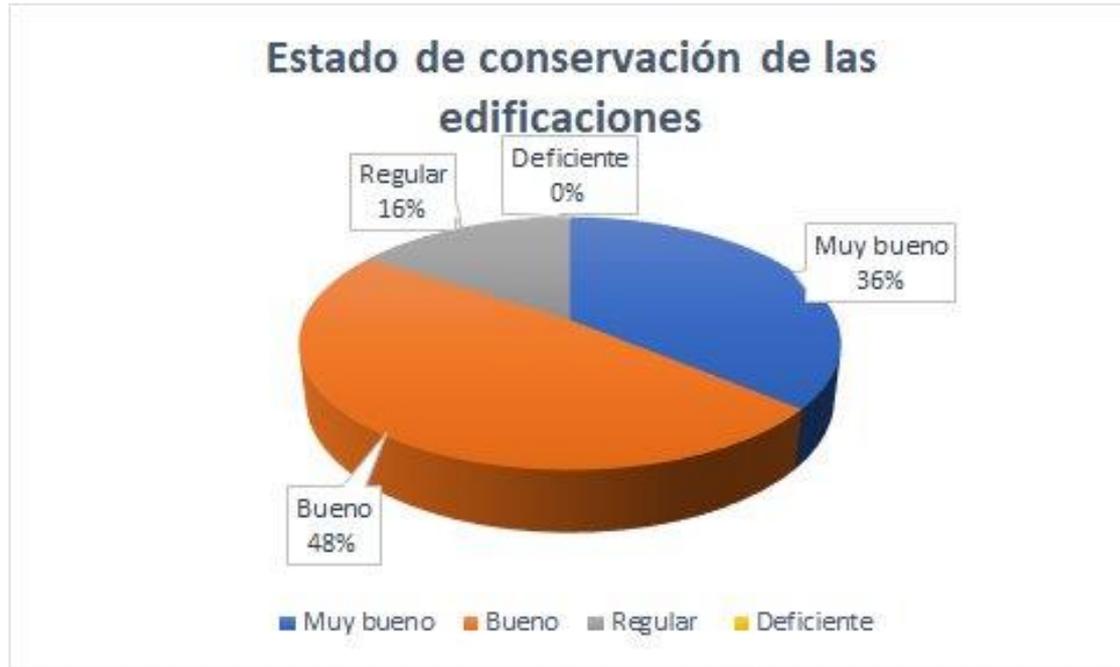
**Estado de conservación de las edificaciones**

Muy bueno	Bueno	Regular	Deficiente
<b>N° de Edificios</b>	30	40	40	13
<b>Porcentaje</b>	36,14%	48,19%	15,66%	0,00%

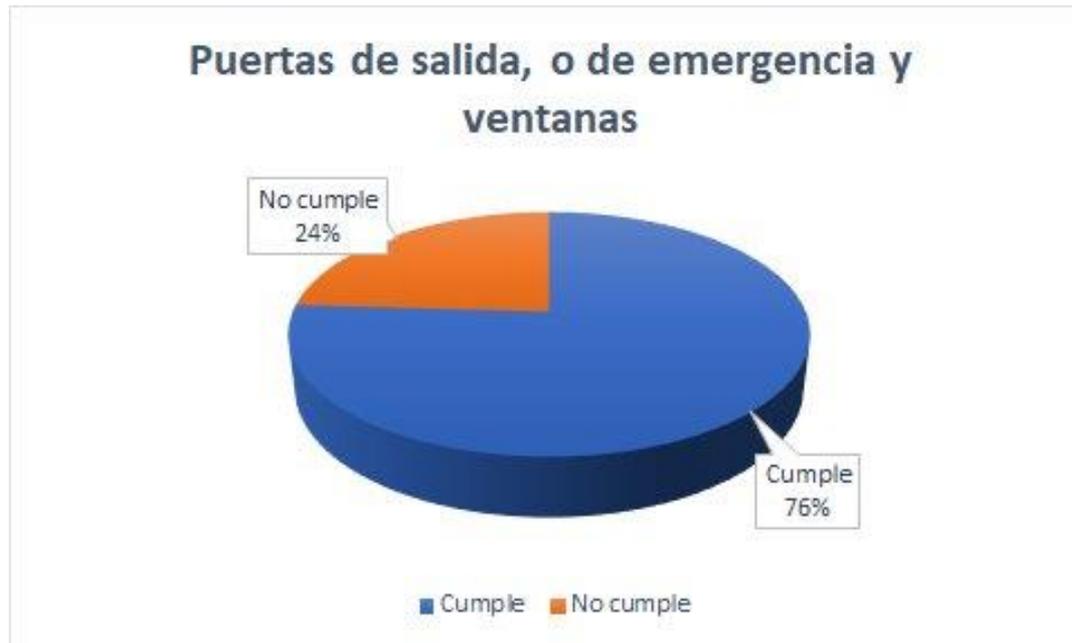
**Puertas de salida, o de emergencia y ventanas**

Cumple	No cumple
<b>N° de Edificios</b>	63	20
<b>Porcentaje</b>	75,90%	24,10%

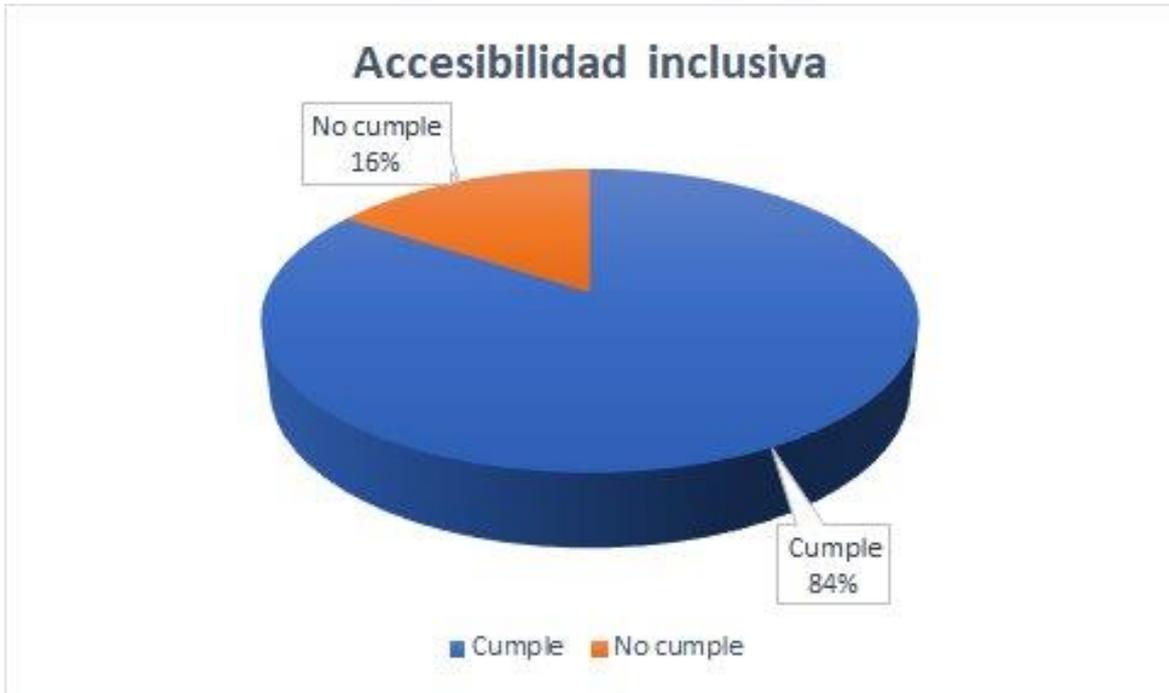
<b>Accesibilidad inclusiva</b>		
	<b>Cumple</b>	<b>No cumple</b>
<b>N° de Edificios</b>	70	13
<b>Porcentaje</b>	84,34%	15,66%

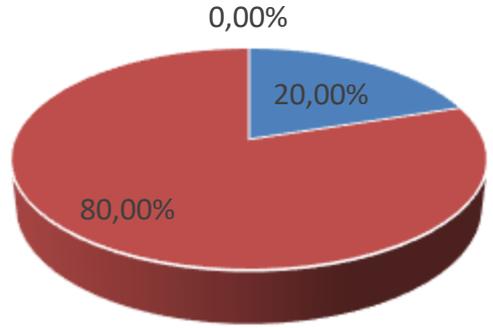
<b>Vulnerabilidad Total</b>			
	Alta	Media	Baja
<b>N° de Instituciones</b>	1	4	0
<b>Porcentaje</b>	20,00%	80,00%	0,00%

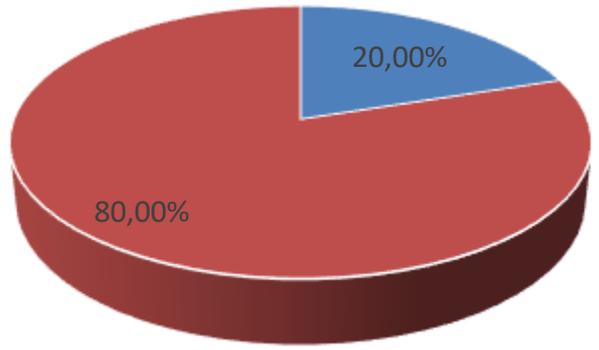
***Categoría de riesgo global en instituciones de Riobamba***

<b>Categoría</b>		
	C	D
<b>N° de instituciones</b>	1	4
<b>Porcentaje</b>	20,00%	80,00%

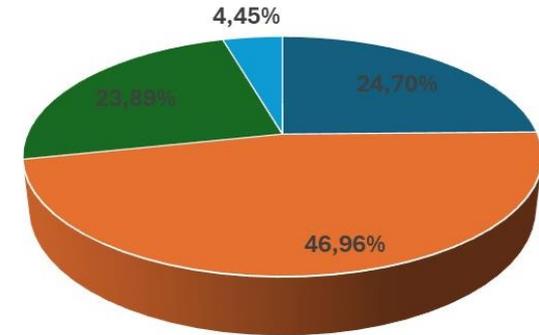
### Estado de conservación de edificaciones en Riobamba

Estado de conservación de las edificaciones				
	Muy bueno	Bueno	Regular	Deficiente
<b>N° de Edificios</b>	61	116	59	11
<b>Porcentaje</b>	24,70%	46,96%	23,89%	4,45%

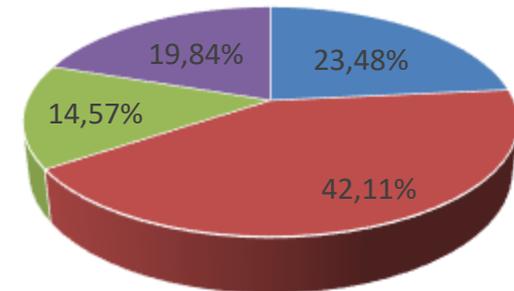
### Puertas de salida o emergencia de edificaciones en Riobamba

Puertas de salida, o de emergencia				
	Muy bueno	Bueno	Regular	Deficiente
<b>N° de Edificios</b>	58	104	36	49
<b>Porcentaje</b>	23,48%	42,11%	14,57%	19,84%

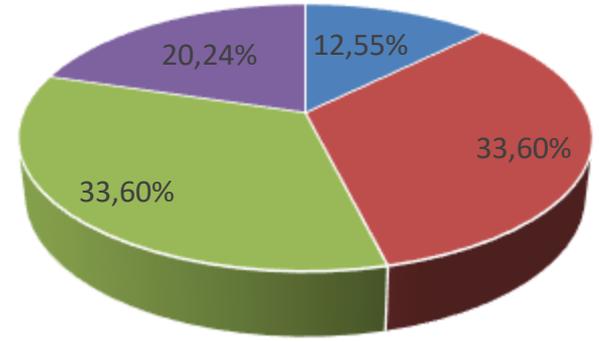
### Año de construcción de edificaciones en Riobamba

Año de Construcción			
	NEC 2015	CEC 2000	CEC 77	Sin Norma
<b>N° de Edificios</b>	31	83	83	50
<b>Porcentaje</b>	12,55%	33,60%	33,60%	20,24%

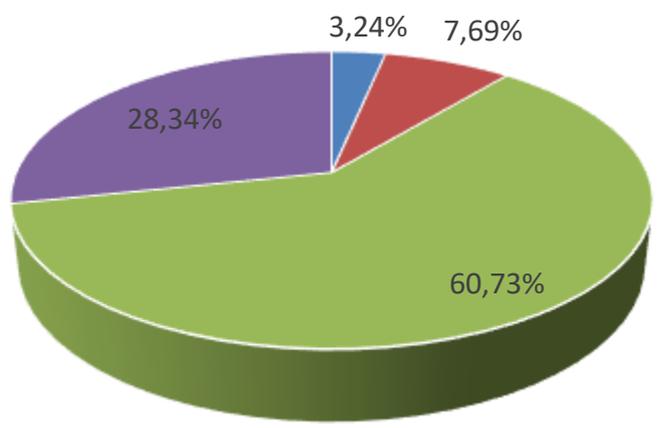
### Porcentaje de tipo de estructura FEMA en Riobamba

W1	S3	S5	C3/MX/URM
<b>N° de Edificios</b>	8	19	150	70
<b>Porcentaje</b>	3,24%	7,69%	60,73%	28,34%
