CAPÍTULO 6

PRUEBAS DE FUNCIONAMIENTO

6.1 COMPROBACIÓN DE DISEÑO

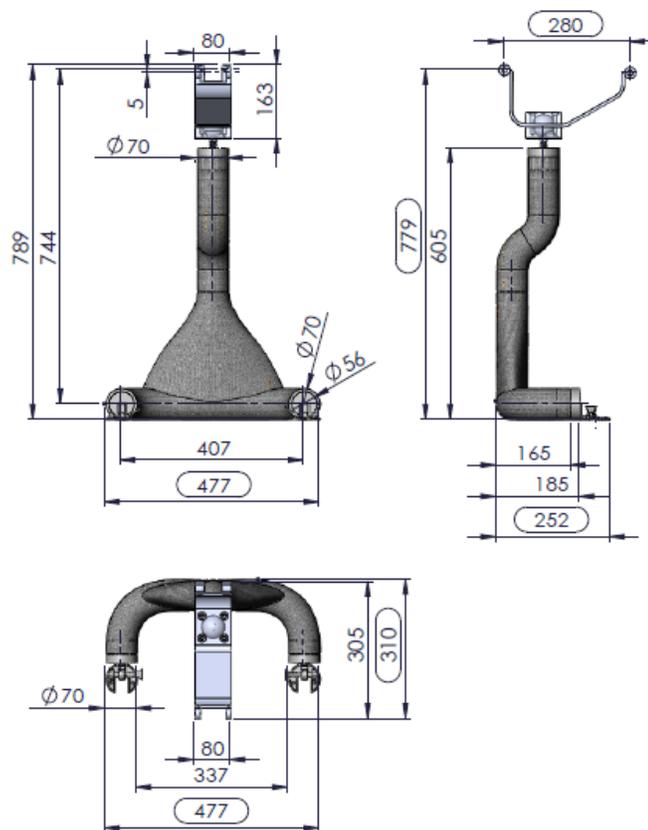
Figura 6.1 Medidas Generales a Inspeccionarse

Las Medidas generales diseñadas se muestran en la Figura 6.1, un detalle extraído de los propios planos de fabricación con el fin de ubicar las medidas a verificarse durante este proceso. Para su ejecución se ha usado Flexómetro con precisión de 1mm, la tolerancia aceptada se encuentra en el rango de +/-5 mm, en esta inspección, nótese que durante este proceso se ha aumentado la

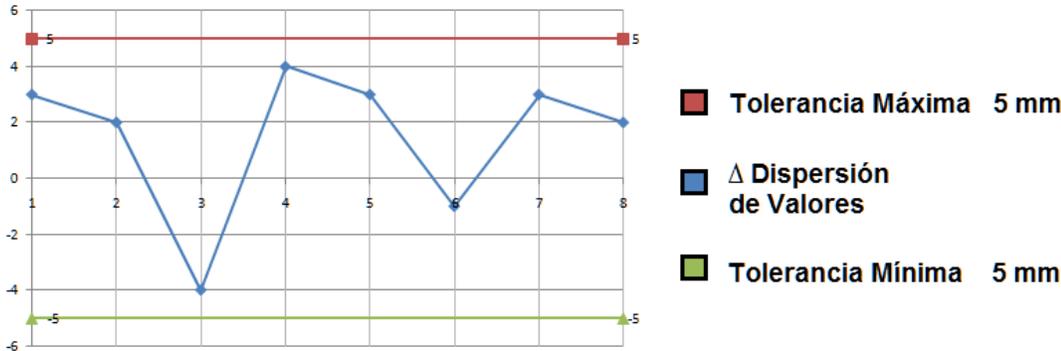
Figura 6.2 Dispersión de Valores

Los Resultados obtenidos en la Tabla 6-1 presentan una columna denominada “ Δ ” esta es la diferencia entre el diseño y los resultados, en la Figura 6.2 se obtiene una grafica que muestra a manera de dispersión los resultados

obtenidos en el propio orden mostrado, para verificar que los resultados se encuentren dentro de la tolerancia impuesta.

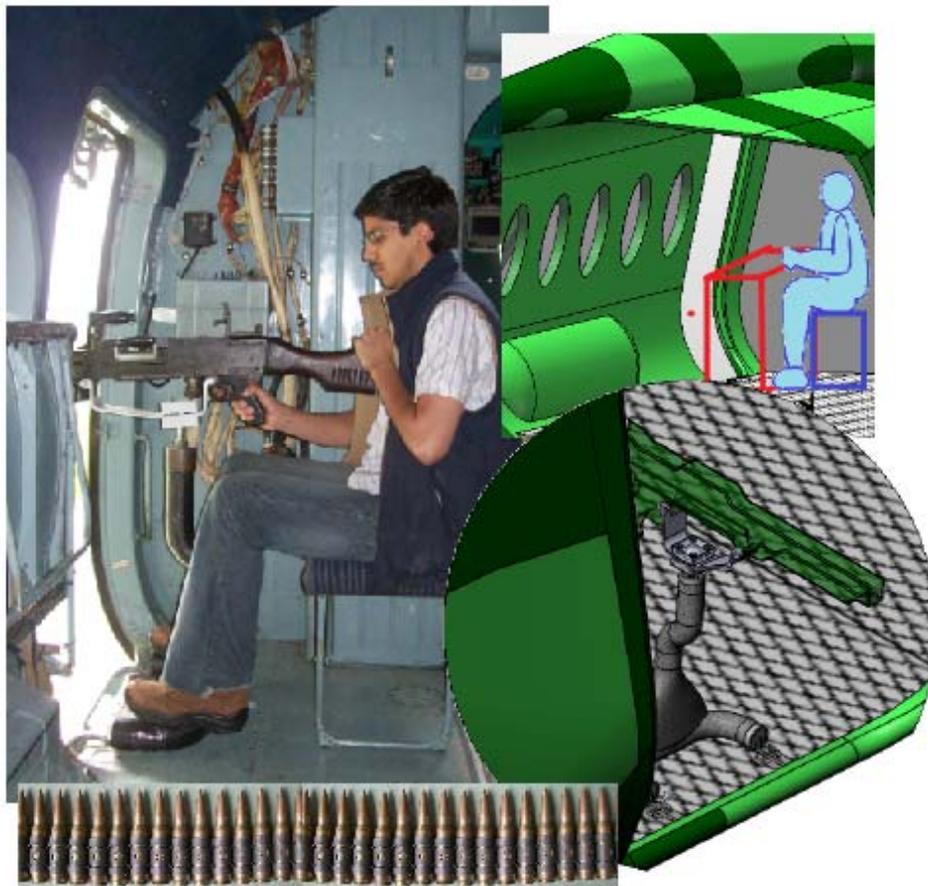
Figura 6.4 Ubicación del artillero

La ubicación del artillero colocado en la puerta exigía que el modelo no interrumpa la visibilidad desde este punto, adaptándose al lugar ubicado en la parte baja y entre sus piernas, a una altura factible de apuntar sin incomodar el disparo y ejecución a través de su gatillo.

La Figura 6.4 nos muestra el espacio disponible, y los resultados obtenidos en la puesta in situ del modelo. La ubicación del artillero corresponde a las necesidades impuestas por el equipo, la percepción en la ubicación del artillero es cómoda en la posición de operación del conjunto, permitiendo una visión correcta del exterior de la aeronave; el prototipo prueba su validez al adaptarse de la mejor manera al helicóptero.

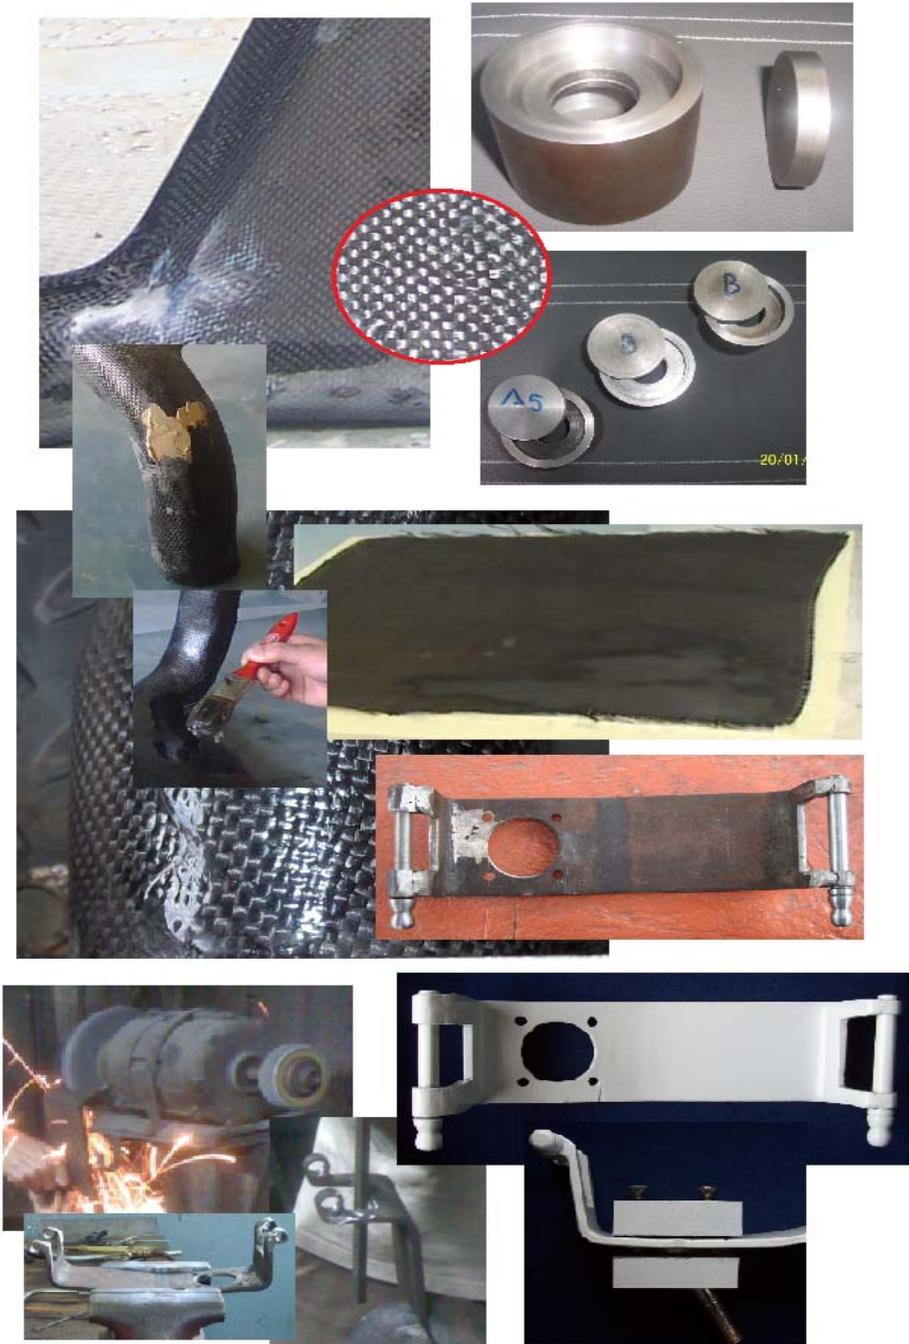
Figura 6.5 Acabado Superficial

Los requerimientos exigían un acabado superficial general liso, sin aristas ni filos peligrosos, la Figura 6.5 Muestra el estado superficial del modelo, en sus componentes, algunos de sus procesos necesarios para cumplir con este requerimiento.

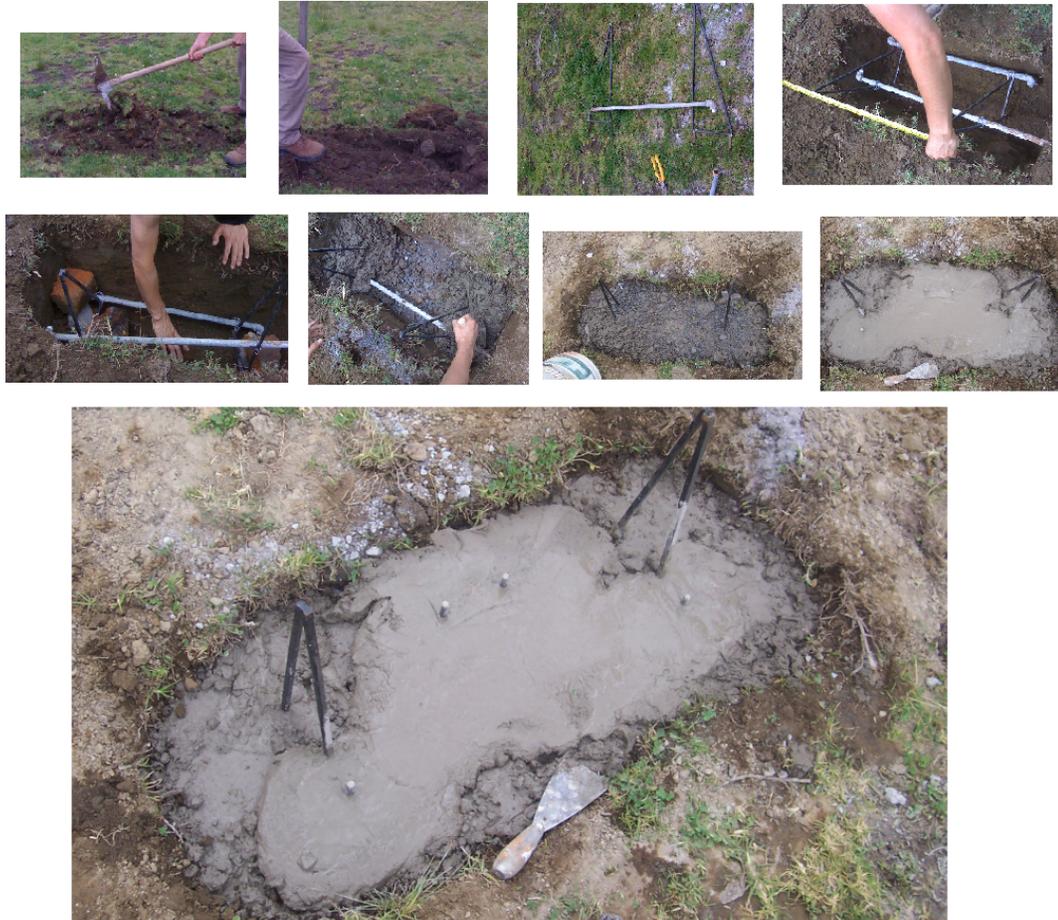
Figura 6.7 Preparación de Terreno

Una vez escogido el punto exacto se gestionó los permisos respectivos para la preparación del terreno, y las posteriores coordinaciones para conseguir el arma apropiada y el personal especializado para la ejecución de las pruebas y evaluación de funcionamiento y efectividad del prototipo. Se decidió fundir una base de concreto donde se colocaría pernos de anclaje para fijar una base de acero y en ella fijar el soporte, la base de concreto se hizo necesario para la correcta prueba de los componentes, partiendo de un punto por definición fijo en el terreno la Figura 6.7 muestra el trabajo realizado para la fundición aproximadamente a 45 cm de profundidad, en la imagen constan el proceso de preparación del terreno, anclaje, fundición del concreto y, el resultado final de la plataforma empernada y perfectamente nivelada.

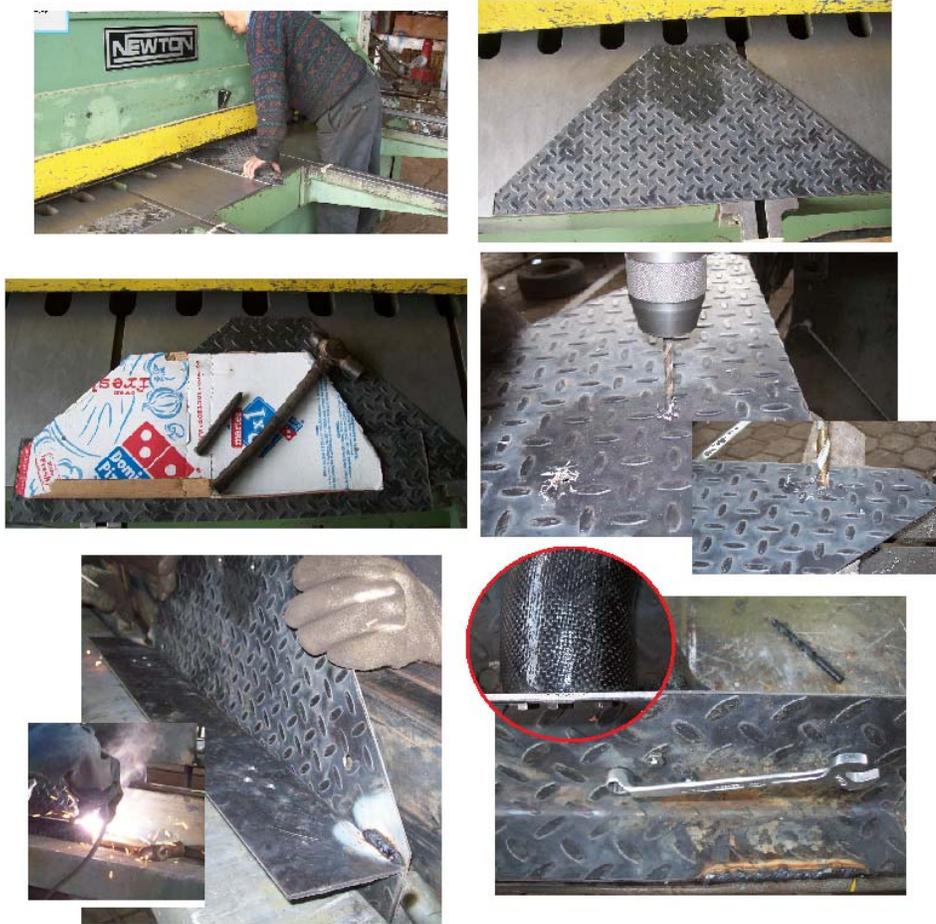
Figura 6.8 Construcción y Montaje de la Base de Pruebas

Además del terreno fijo preparado, fue necesario la elaboración de una base en acero corrugado de 3 mm, con el fin de simular el anclaje sobre el piso del helicóptero, lo más próximo a la idea general de anclaje definida en la fase de diseño, tomando como puntos de anclaje los 6 pernos de los acoples frontales, y sujetos a la base con los propios pernos a usarse en la entrega final, quedando inmerso en la prueba todos los elementos sujetos a esfuerzos y de los cuales se puede desprender los resultados de las pruebas y comprobar la veracidad de los resultados obtenidos.

La base fue elaborada tomando en cuenta la posición de los pernos de anclaje fundidos en el terreno, bajo este patrón y con el modelo en mano se dispuso la construcción del elemento bajo patrones entregados al constructor. La Figura 6.8 detalla el proceso de construcción de la base, y su fijación al modelo, previo a la puesta a punto del ensayo.

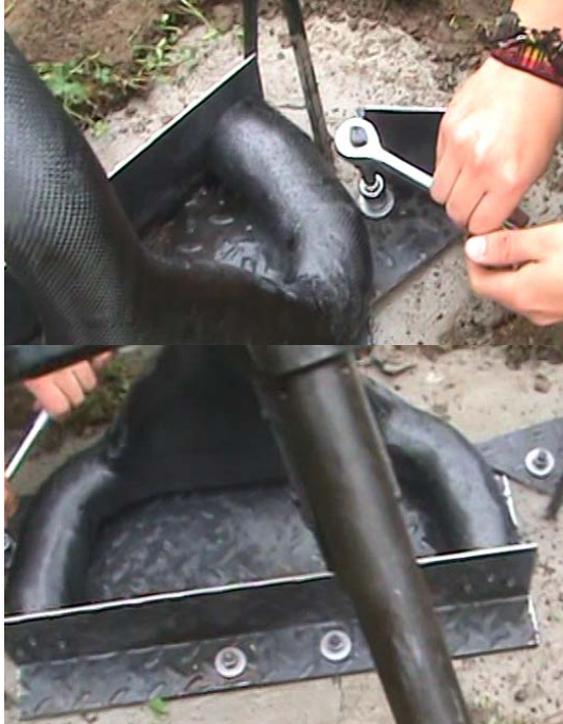
Figura 6.9 Montaje del soporte en el campo de tiro

Una vez terminada la fabricación, se procedió al ensamblaje del prototipo, constatando el acople perfecto de las partes, la fijación correcta y la instalación de la base que será fijado en la base de tiro. Se determinó día y hora para las pruebas, con el concurso del personal designado para la operación. Ya en el terreno, se procedió a instalar todo el conjunto en la base de concreto previamente construida en el campo de tiro (Figura 6.9).

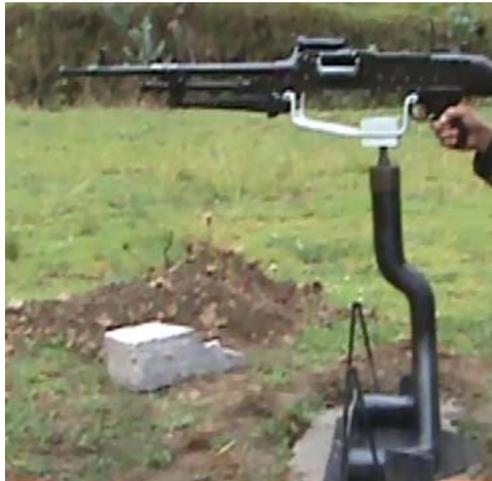
Figura 6.10 Sistema listo para las pruebas de disparo

Terminada la fijación del soporte, el personal técnico procedió a la instalación del armamento en la cuna del prototipo, de igual forma que en 5.2.7, de esta manera el soporte se encuentra listo para ser utilizado (Figura 6.10).

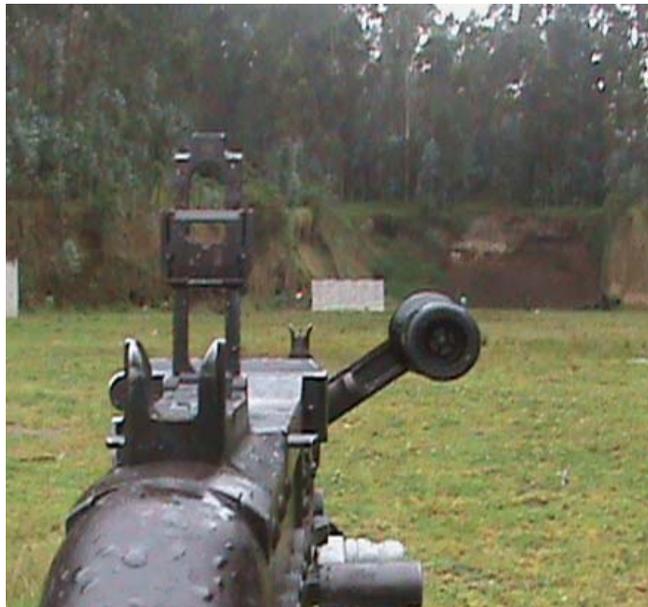
Figura 6.12 Verificación de ángulo de tiro a 90°

El personal militar responsable procedió a la puesta a punto del prototipo armado, verificó la amplitud para el disparo y el ángulo del mismo, calibrando la mirilla existente en la FN MAG con el fin de lograr la mayor precisión durante la prueba (Figura 6.12).

Así mismo se debe colocar la primera referencia de tiro para un disparo a 90° del suelo con el fin de poder llevar control del seguimiento de los disparos a

efectuar, comprobándose además que el ángulo máximo de disparo cumplía los rangos establecidos en el diseño. Para la ejecución de estas pruebas se contó con la ayuda de dos oficiales de la 15 B.A.E. “Paquisha” al mando del Cap. Ing. Diego Sarmiento (Figura 6.13).

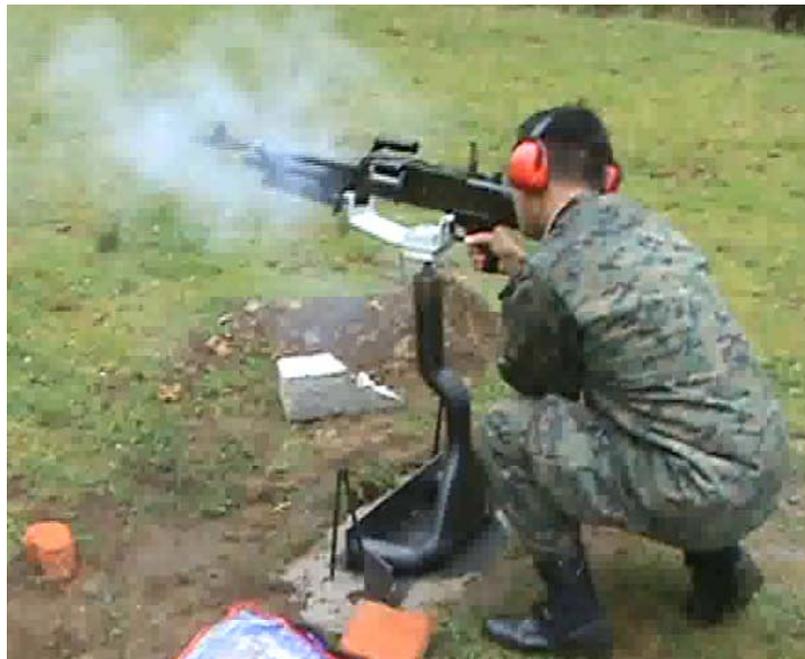
Figura 6.14 Disparos con el arma en el campo de tiro a 90° .

Con lo cual se procede a realizar los disparos, a cargo del Cap. Diego Sarmiento a 90° (Figura 6.14) y, Christian León a 75° (Figura 6.15).
