CARRERA DE TECNOLOGÍA SUPERIOR EN MECÁNICA

TEMA: “IMPLEMENTACIÓN Y APLICACIÓN DE PROCESOS DE RESTAURACIÓN DE PISOS, PANEL BASCULANTE Y TÉCNICAS DE PINTURA AUTOMOTRIZ TRICAPA DE UNA CARROCERÍA MONOCASCO DEL VEHÍCULO VOLKSWAGEN SANTANA MODELO 1987”

Latacunga, 2024

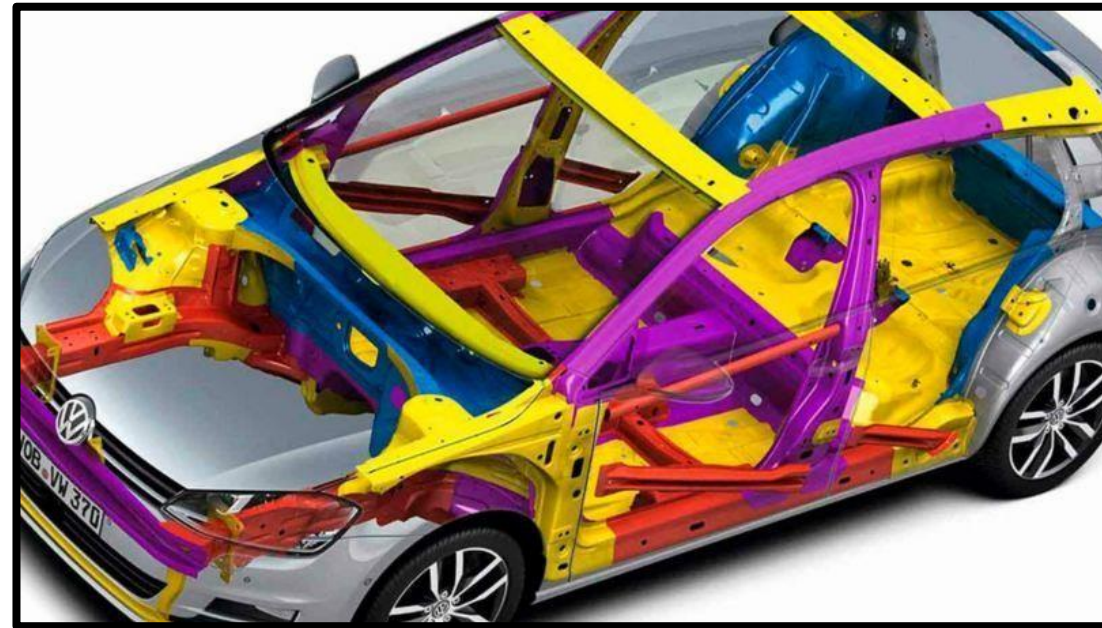
Chasis del automóvil

El chasis como el esqueleto del auto, ya que es la estructura interna que aporta sostén, rigidez y forma a un vehículo. Es el encargado de conectarte las cuatro ruedas y el sistema de dirección. Recibe todas las cargas, esfuerzos del auto, carga la masa total del vehículo y ubica todos los componentes en una posición ventajosa.

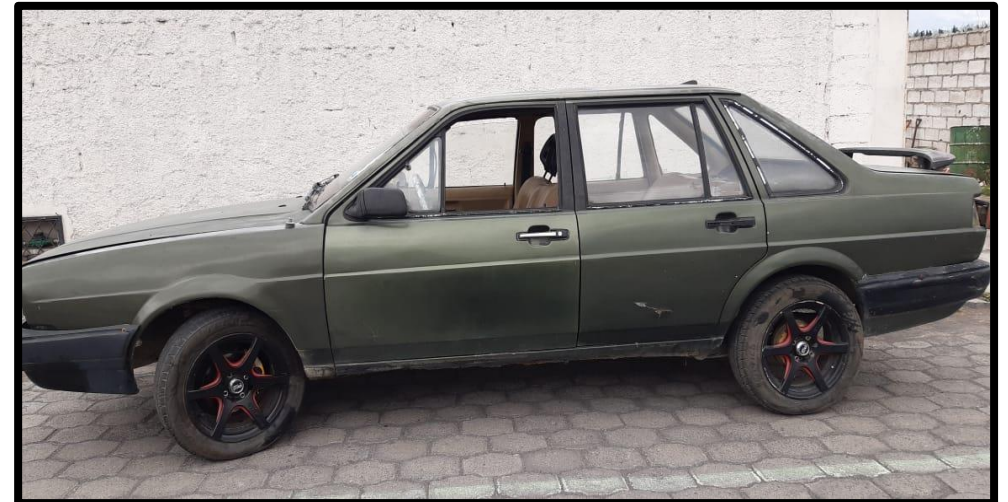
Restauración de carrocería

El proceso que se quiere llegar a realizar y tarda mucho tiempo ya que se puede denominar un proceso de manufactura automotriz requiriendo varias adaptaciones como cortes, soldadura y fabricación de nuevas piezas tanto para nuestra carrocería del vehículo brindando una mejor comodidad y visualización estética de nuestro vehículo que vamos a realizar.

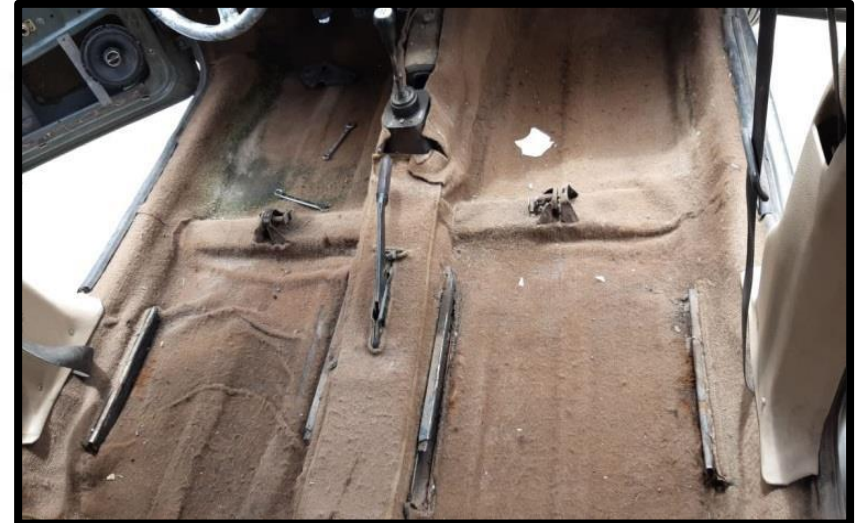
Restauración de pisos

Para la reconstrucción de pisos debemos tomar en cuenta las piezas que se puedan dañar o incomodar en el trabajo por lo cual debemos retirar piezas como las puertas, asientos y revestimiento de la alfombra que se encuentra adherida al piso del vehículo para obtener una mejor comodidad al momento de realizar nuestro trabajo.

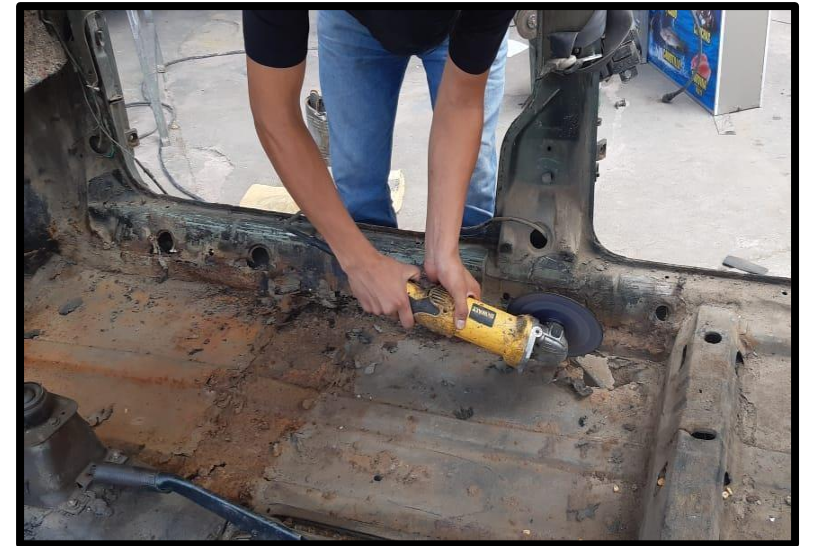
Extracción del piso en mal estado

Con la máquina moladora iniciamos cortando el piso en mal estado.

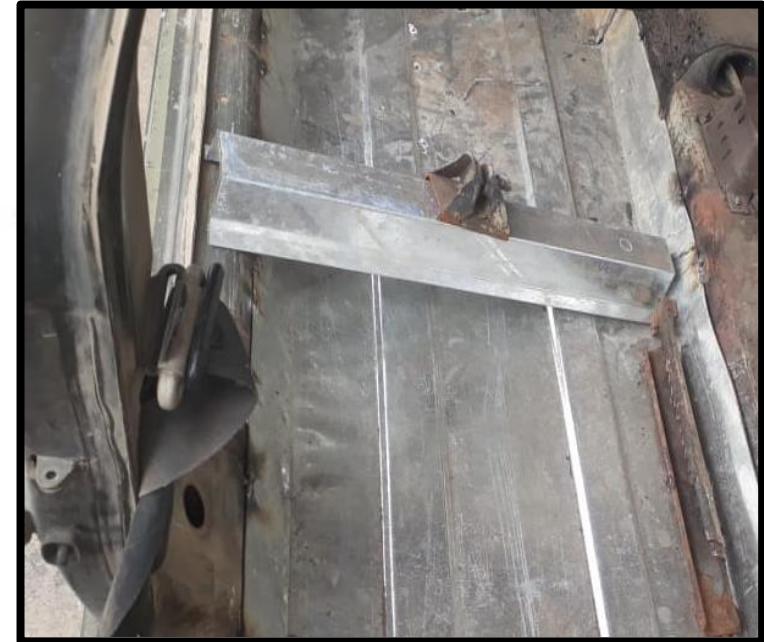
Corte del tol para el piso

Al tener al vehículo listo, con el tol de 1/16 de pulgada realizamos los cortes de acuerdo al molde que realizamos anteriormente y se realiza el doblado tomando en cuenta las medidas que hayamos tomado antes de extraer el piso del vehículo.

- Para la unión de los pedazos de tol con el chasis en la restauración de pisos, es recomendable utilizar suelda autógena ya que este tipo de suelta nos ofrece un mejor sellado entre las partes metálicas a comparación con la suelda eléctrica que en ocasiones tiene el problema de que el electrodo no se funde correctamente, aunque cabe recalcar que con la suelda eléctrica podemos coger puntos entre los metales para así facilitar unir ambas partes metálicas y ya con el proceso de soldadura autógena sellar completamente la soldadura del metal con el chasis.

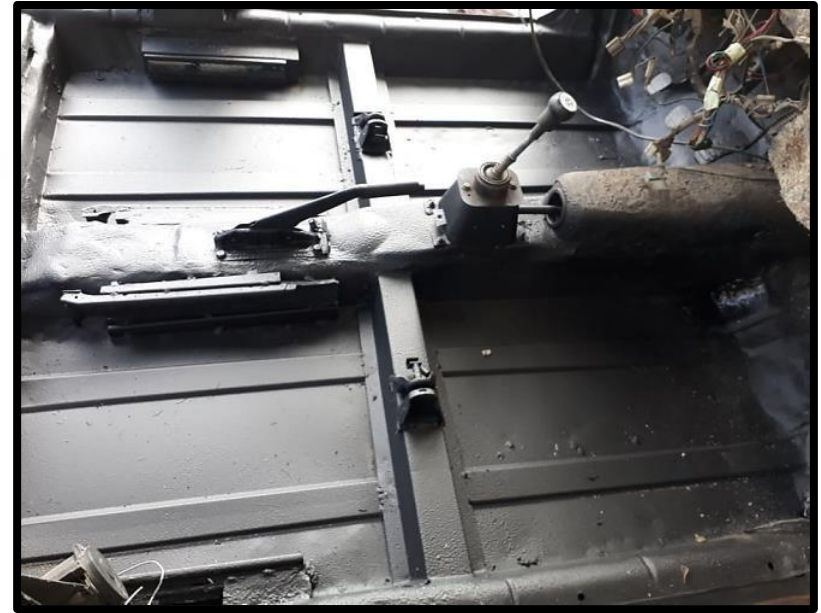
Masillado y acabado del piso

Masillamos las partes del piso que se deformes, encuentren con la lija número 100, lijamos tanto la parte que se masilla como el tol galvanizado y limpiamos todo tipo de suciedad y grasa que pueda existir en el piso nuevo del automóvil.

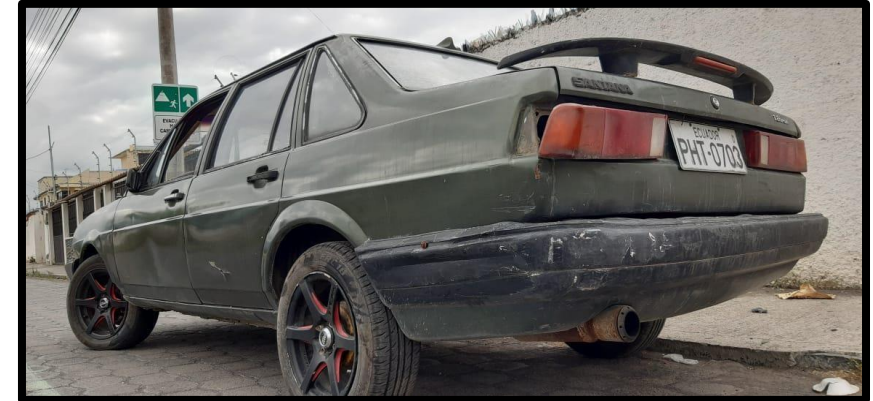
Proceso de pintura Tricapa en la carrocería

La pintura automotriz Tricapa se ha ido desarrollando con el pasar de los años y en esa ocasión es necesario aplicarlo en nuestro vehículo Volkswagen. Al igual que han desarrollado técnicas y pasos necesarios para realizar reparaciones ya sea de colisiones o solo de pintura y para eso hay que tener en cuenta como el panel reparado, el panel nuevo y repintado superficial del vehículo.
