**TRABAJO DE TITULACIÓN PREVIO A LA OBTENCIÓN DEL  
TÍTULO DE TECNÓLOGO EN MECÁNICA AERONÁUTICA  
MENCION AVIONES**

**"INSPECCIÓN ESTRUCTURAL DEL AVIÓN FAIRCHILD FH-  
227 PERTENECIENTE A LA UNIDAD DE GESTIÓN DE  
TECNOLOGÍAS DE LA UNIVERSIDAD DE LAS FUERZAS  
ARMADAS – ESPE, UTILIZANDO UN SISTEMA DE  
PROTECCIÓN ANTICAÍDA"**

**AUTOR: JHOSUETH DAVID AUCAPIÑA CHAVEZ**

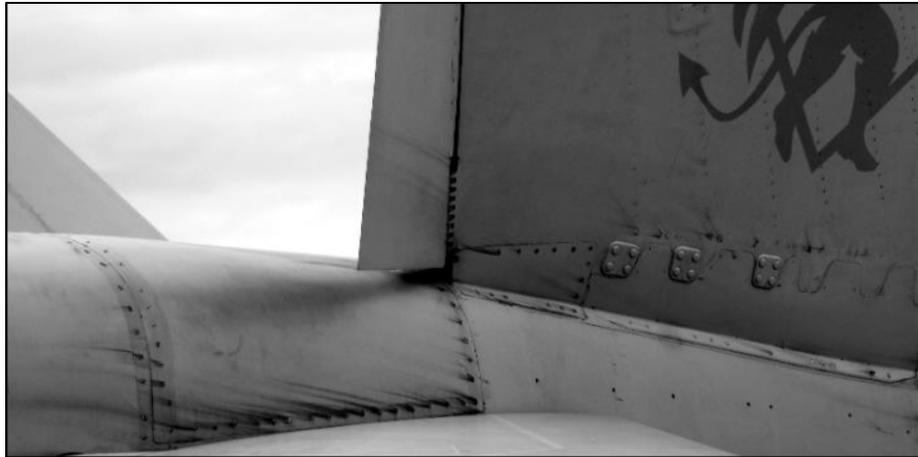
**Figura 12 Remache Trabajado o Fumado**

El fenómeno conocido como "Remaches Fumando " es una condición en la que los remaches están demasiado sueltos, y se mueven durante el vuelo, produciéndose un efecto de rozamiento del remache contra el agujero, lo que produce la creación de aluminio en polvo, polvo que deja un rastro como de humo de tabaco, su condición más crítica es la producida por el efecto permanente de residuo negro alrededor del remache, ocasionando un deterioro de las partes en contacto produciéndose corrosión por rozamiento, corrosión galvánica por diferencia de potencial eléctrico, corrosión por exfoliación u otro tipo de corrosión debido a la acumulación de humedad y posteriormente la aparición de grietas.

Los remaches sueltos cuya vibración cíclica y por causa del efecto aerodinámico produce una serie de rayas (manchas) de negro detrás de la parte expuesta (cabeza de taller principalmente). Un remache fumado es progresivamente un deterioro corrosivo que afectara toda la junta remachada, este es el "otro modo de fracaso" que es independiente de la fuerza de los remaches, si el remache está suelto en el agujero, la carga por cizallamiento, luego se transfiere al siguiente remache y así sucesivamente, como el remache suelto no puede soportar las cargas, el remache fracasa por lo que ya no existe la transferencia de carga, pero el conjunto todavía puede funcionar (aunque débil) con los remaches

restantes que han tomado la carga, la carga se redistribuye entre los remaches restantes, sin embargo, en la redistribución de la carga, en una junta múltiple no se puede contar y por lo tanto un fracaso en el agarre de un solo remache se constituye en el fracaso de la junta. (ARENAS, 2007)

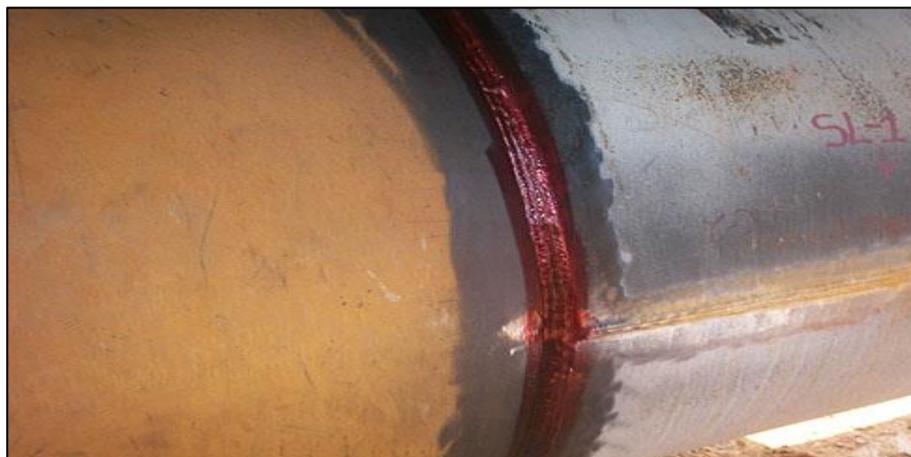
**Figura 40 Aplicación del líquido penetrante.**

Cuando existe una discontinuidad en el objeto se puede observar que esta se muestra de forma fluorescente, debida a que el líquido visible o fluorescente penetra en la discontinuidad.

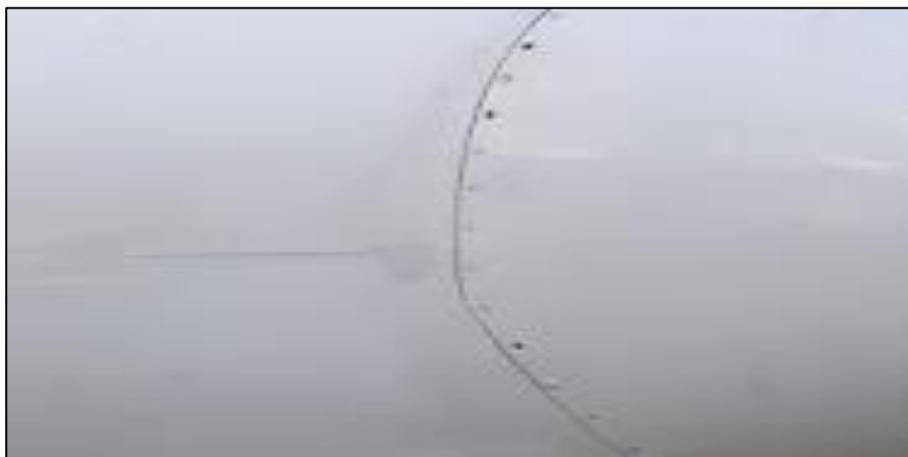
**Figura 41 Estructura del fuselaje corregida.**

Esta observación se la puede hacer únicamente a la vista, pero para un mayor resultado se puede hacer uso de a luz ultravioleta ya que esta muestra con mayor claridad las discontinuidades teñidas del líquido, para este proceso se basó en el manual de secuencia de inspección por líquidos penetrantes del ITSA elaborado por el Sr Valverde Cristian y aprobado por el Tlgo. Cedillo Ulises. (ANEXO A)

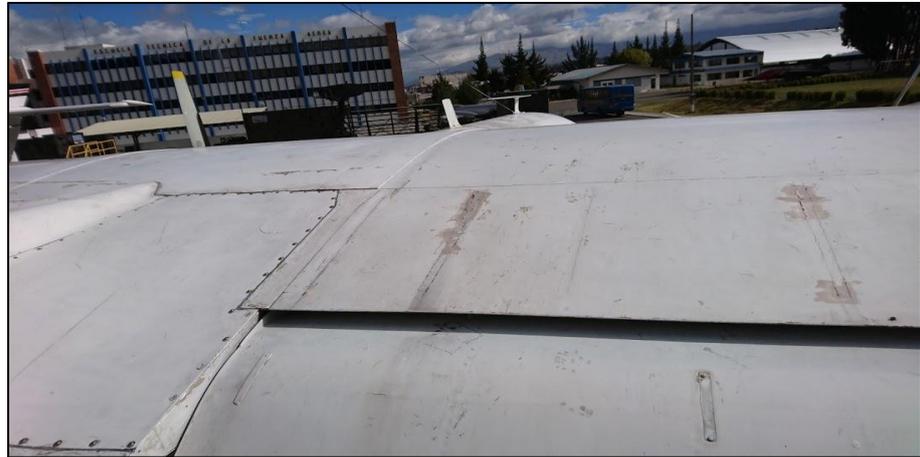
**Figura 43 Inspección visual del ala**

Con este método se pudo inspeccionar casi todos los componentes en cierto grado, cabe recalcar, ya que únicamente pueden ser evaluados los elementos de forma superficial, teniendo como resultado rajaduras, doblamientos y corrosión en diferentes áreas.

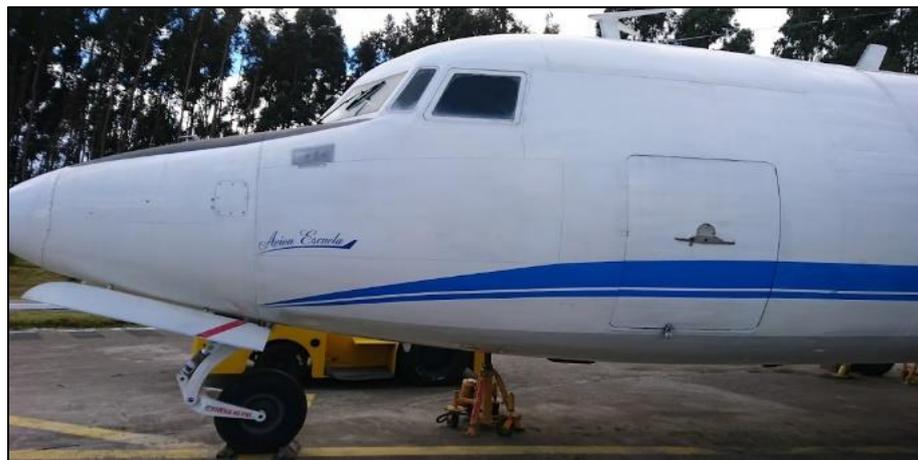
**Figura 46 Inspección visual**

En esta inspección se puede notar que faltan remaches en algunos lados de la piel del avión, así como partes corroídas, y desprendidas. (ANEXO A).

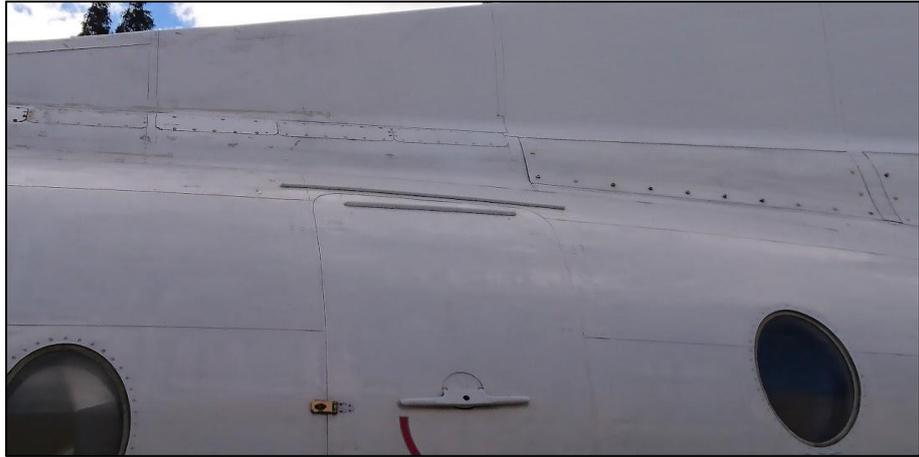
**Figura 47 Inspección visual parte posterior**

En la parte posterior se puede notar que faltan remaches y presenta pequeñas aberturas.

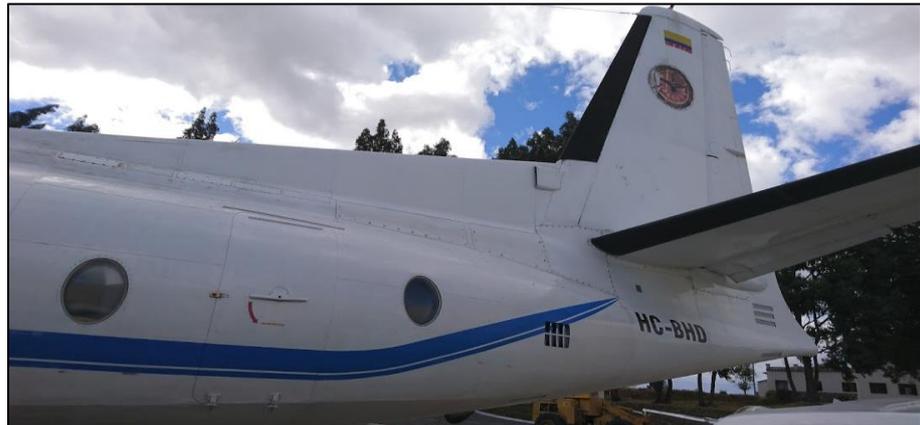
**Figura 48 Inspección visual parte posterior**

También presenta pequeños golpes en la piel de su envergadura.

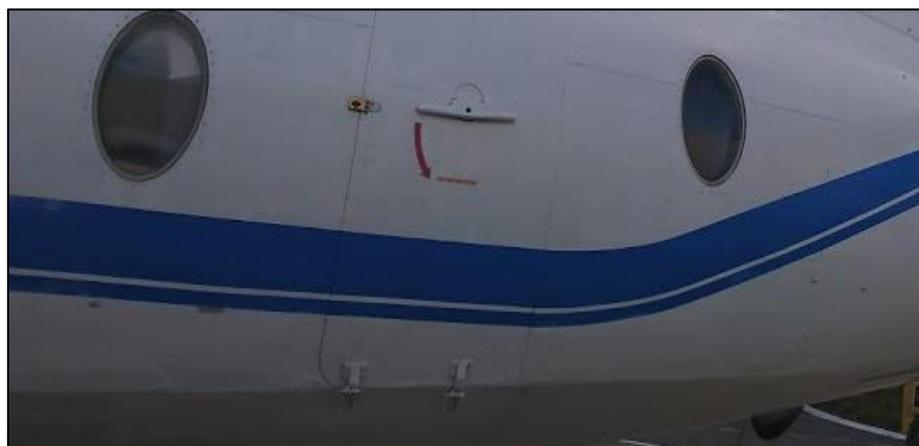
**Figura 49 Inspección envergadura.**

En los case de los motores se puede apreciar golpes y oxidaciones del material por falta de mantenimiento, así como pequeños agrietamientos. (ANEXO B)

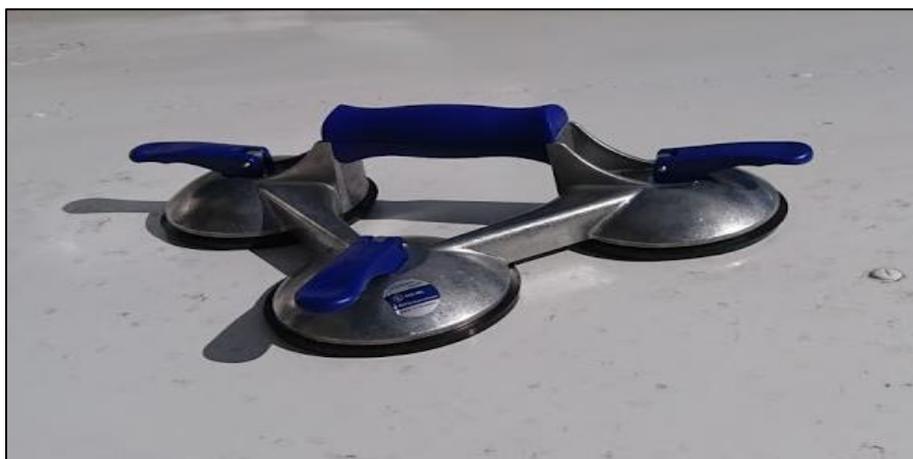
**Figura 53 Instalación del equipo de seguridad.**

Una vez arriba del avión Fairchild FH – 227 se procede a limpiar bien la superficie donde se va a colocar la ventosa de agarre, realizada esto se coloca firmemente la ventosa, comprobando que su adherencia sea la adecuada, para en este punto colocar la línea de vida por un extremo y por el otro extremo se coloca el arnés que se encuentra en la persona que va a realizar la inspección.

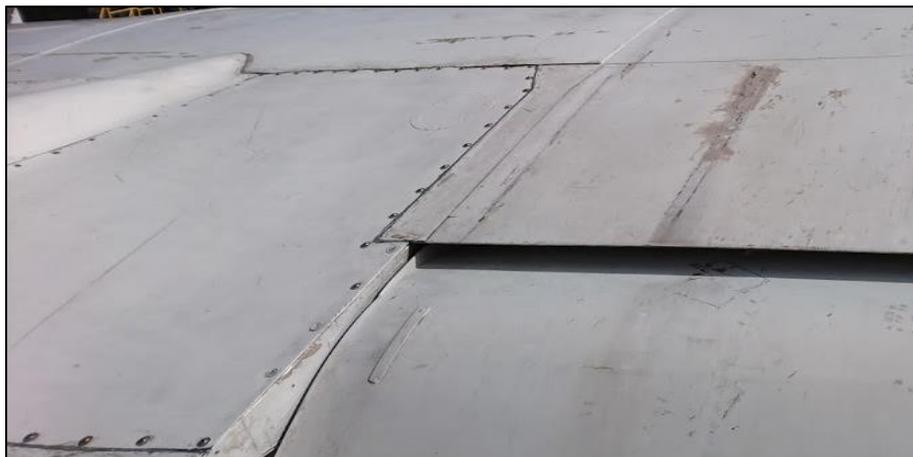
**Figura 54 Instalación del equipo de seguridad.**

Como se puede ver la parte superior se encontraba bastante deteriorada en los alerones y también hace falta remaches encontrándose partes elevadas.
